Programa de Infraestructura del Transporte (PITRA)

LM-PI-UP-PC01-2014

INSPECCIÓN DEL PASO A DESNIVEL DE LA RUTA NACIONAL No. 1 SOBRE LA RUTA NACIONAL N° 135 (INTERSECCIÓN VIAL DE PALMARES)

Preparado por:
Unidad de Puentes

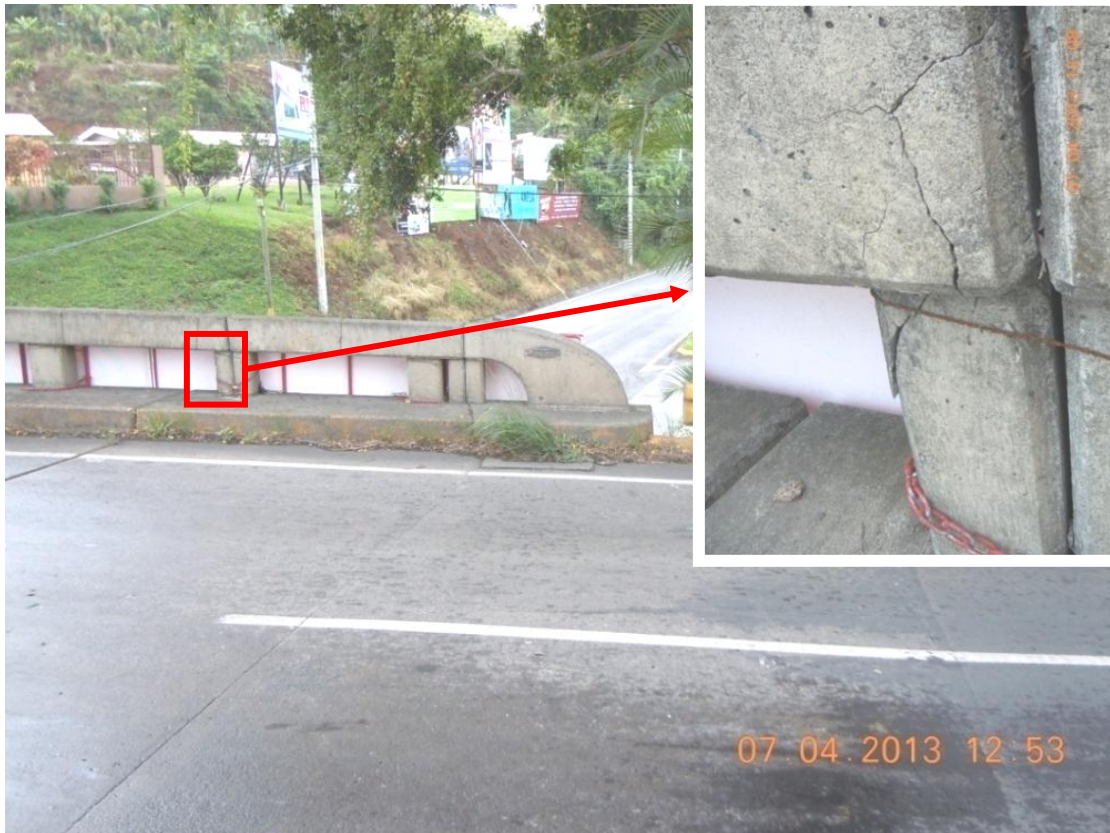
Figura 1: Grietas en la barrera noroeste producto de impactos vehiculares.

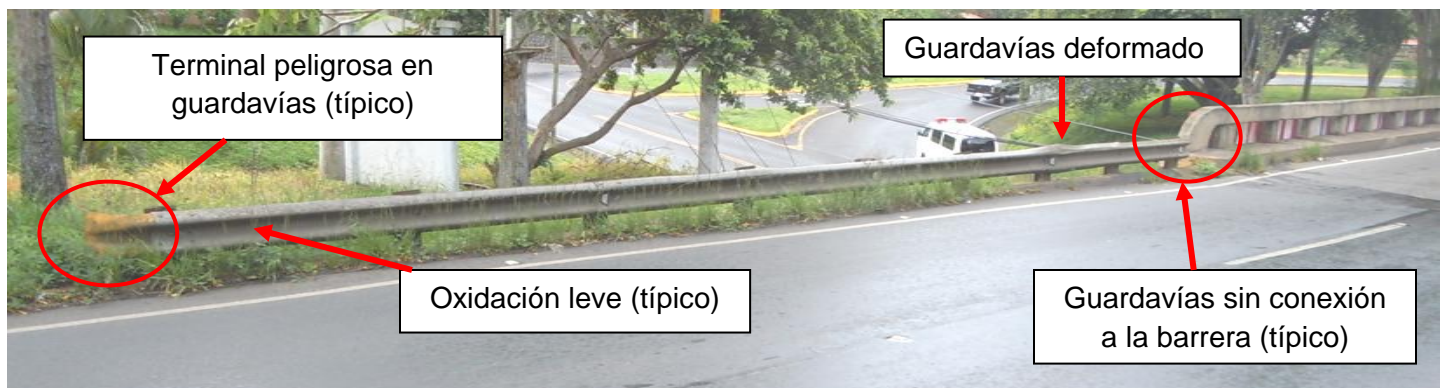
Figura 2: Guardavías noroeste en la Ruta No. 1 con deformaciones por impactos vehiculares, oxidación leve, sin conexión a la barrera vehicular y con terminal peligrosa en el otro extremo.

9. Sustituir los guardavías oxidados o protegerlos con un sistema de protección contra la corrosión según las recomendaciones de la Sección 563.08 del CR2010. Procurar la asesoría profesional en el tema de pinturas industriales.

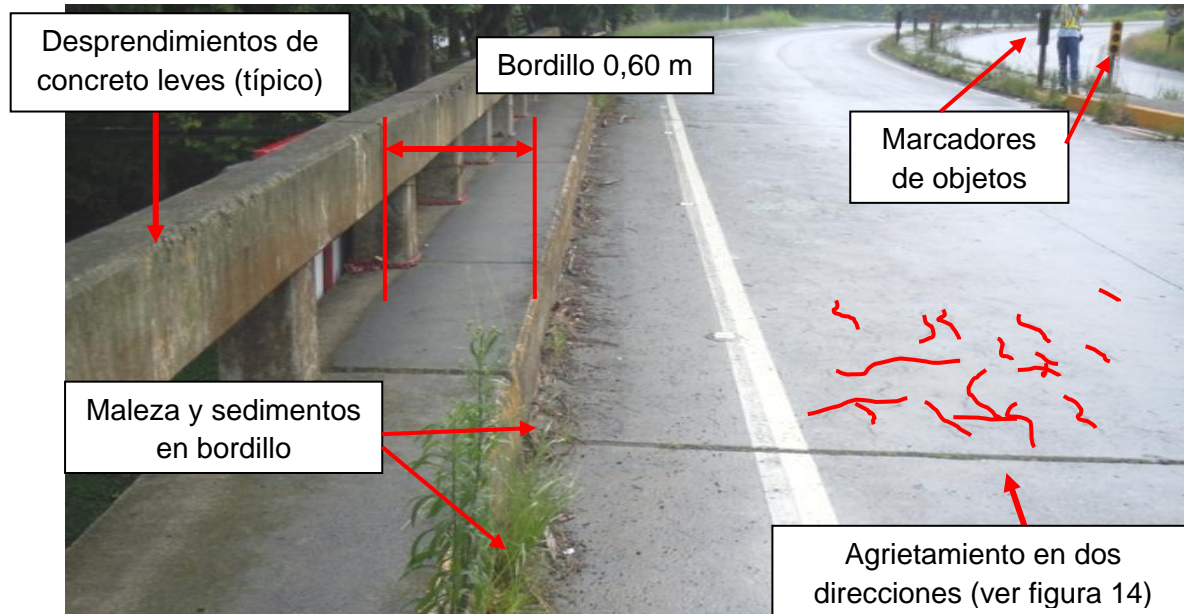
Figura 3: Desprendimientos de concreto leves en barrera vehicular, maleza y sedimentos acumulados en el bordillo y grietas en dos direcciones en la superficie de la losa.

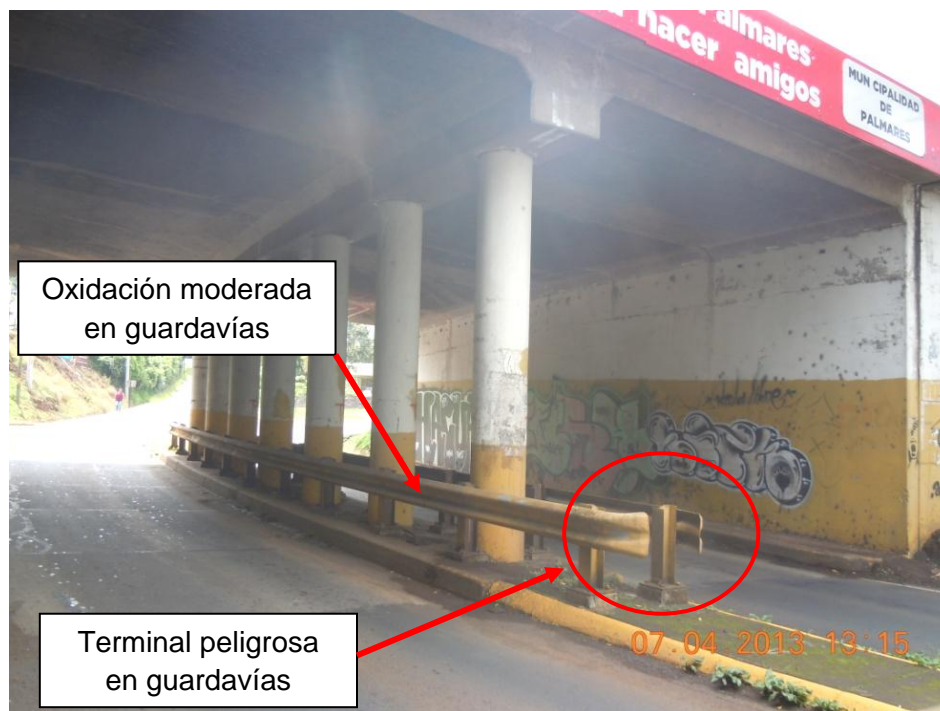
Figura 4: Guardavías colocados para proteger las pilas con oxidación moderada y terminales peligrosos.

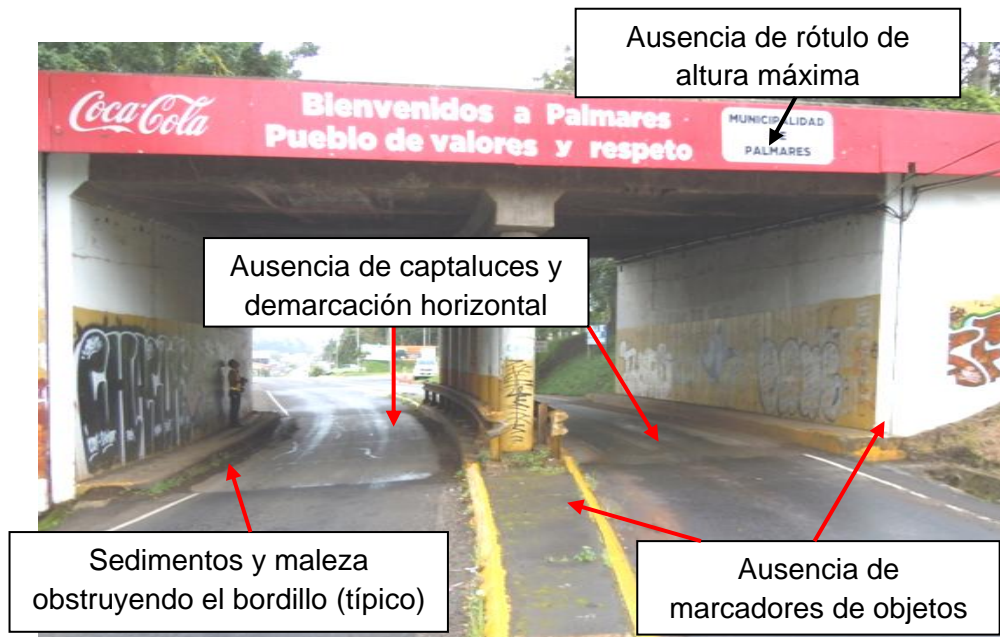
Figura 5: Obstrucción del bordillo con sedimentos y maleza, ausencia de captaluces, demarcación horizontal, marcadores de objetos y rótulo de altura máxima en la Ruta No. 135 bajo el paso a desnivel.

3. Colocar un rótulo en ambos costados del paso a desnivel que indique la altura máxima permitida.
4. Rellenar las grietas de la losa por medio de llenado por gravedad o inyección epóxica y sellar la losa siguiendo las recomendaciones del fabricante del producto a utilizar.

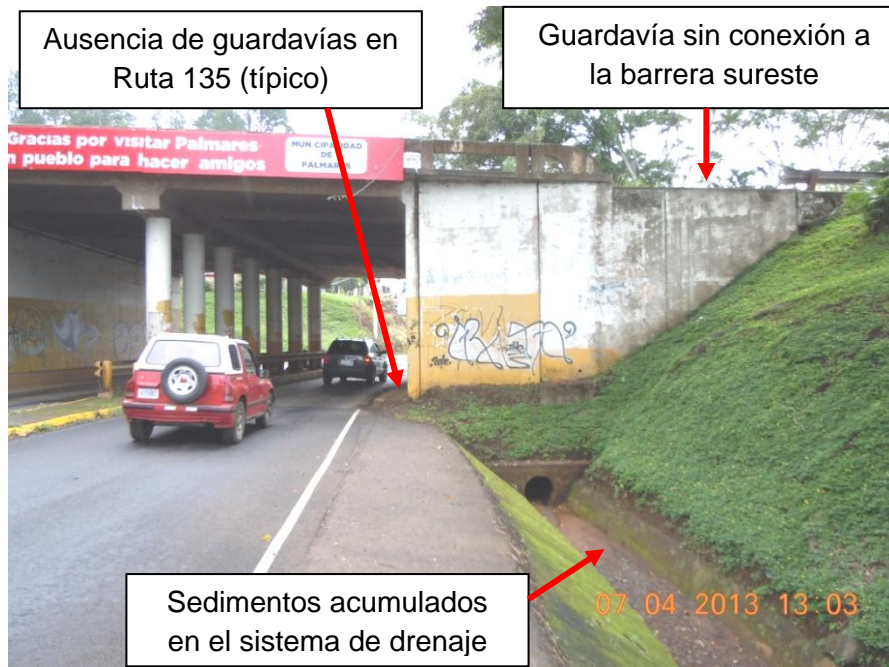
Figura 6: Ausencia de guardavías en acceso de la Ruta 135 al paso a desnivel, guardavía sin conexión a la barrera sureste y sedimentos acumulados en sistema de drenaje del acceso sureste al paso a desnivel en la Ruta No. 135.

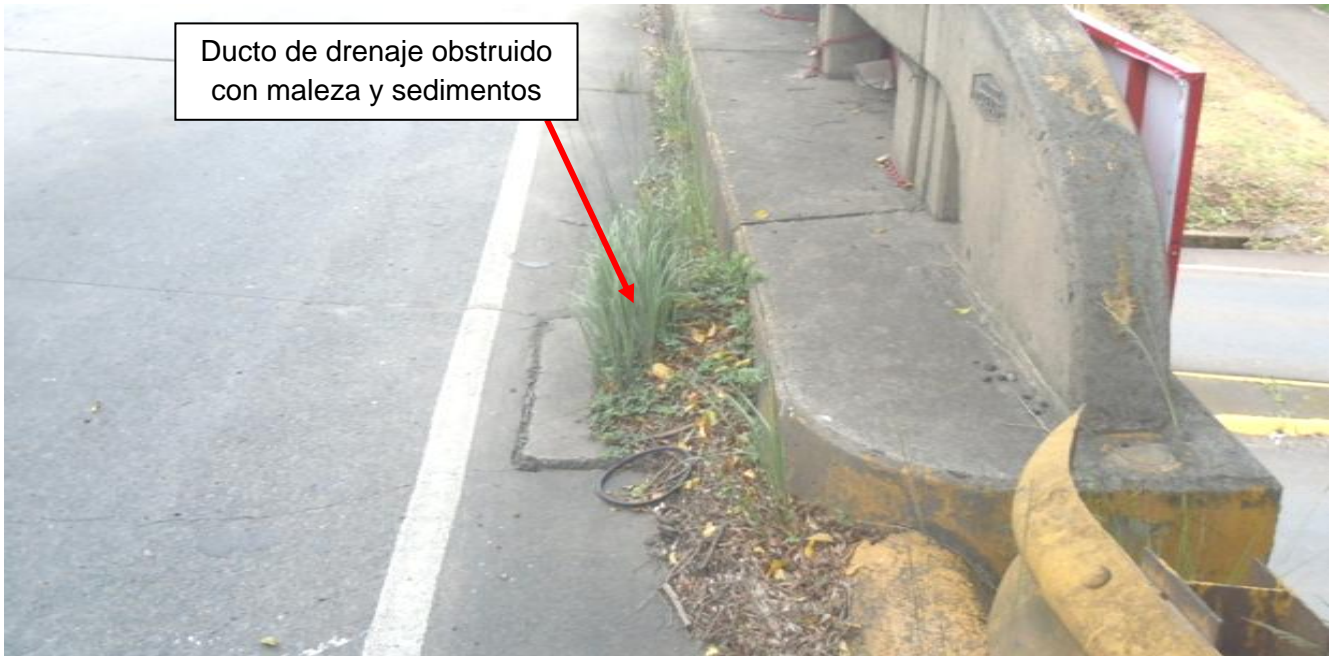
Figura 7: Ducto de desagüe en el acceso 2 obstruido por maleza y sedimentos (típico)

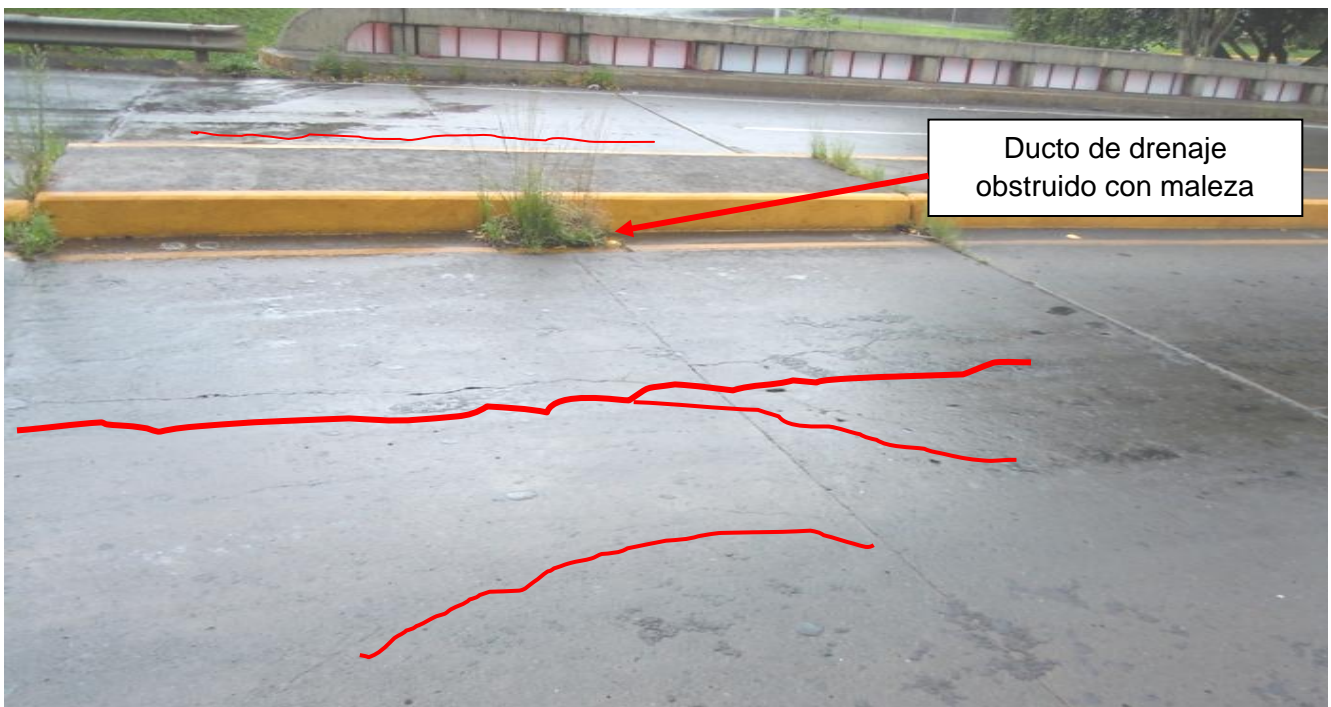
Figura 8: Ducto de drenaje obstruido con maleza y grietas paralelas a la dirección del tránsito en losa de aproximación del acceso 2.

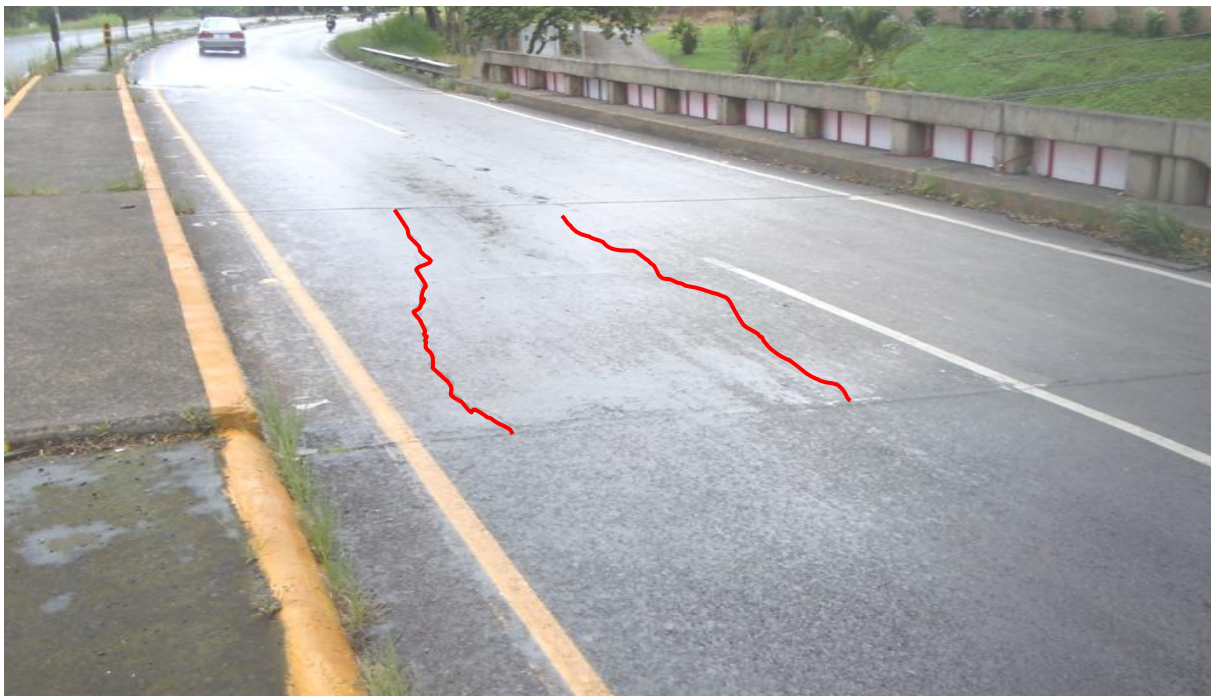
Figura 9: Grietas paralelas a la dirección del tránsito en losa de aproximación del acceso 1.

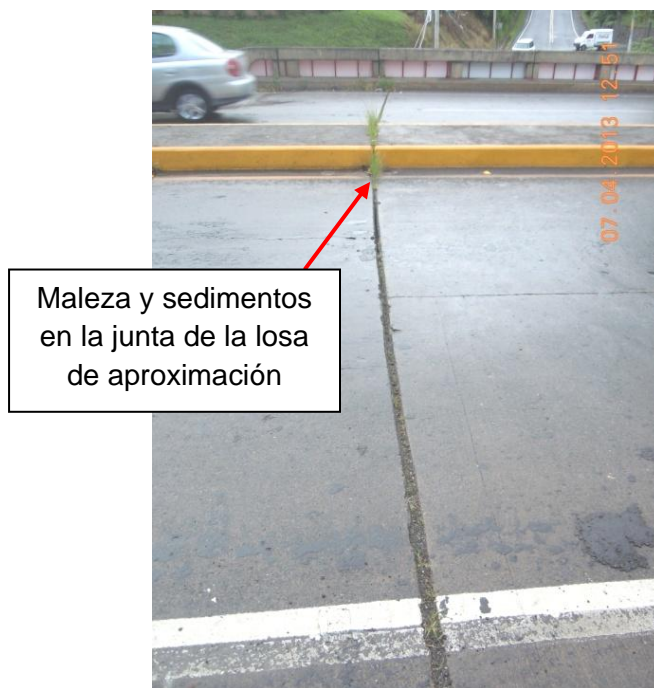
Figura 10: Maleza y sedimentos dentro de la junta entre la losa de aproximación y la losa del puente.

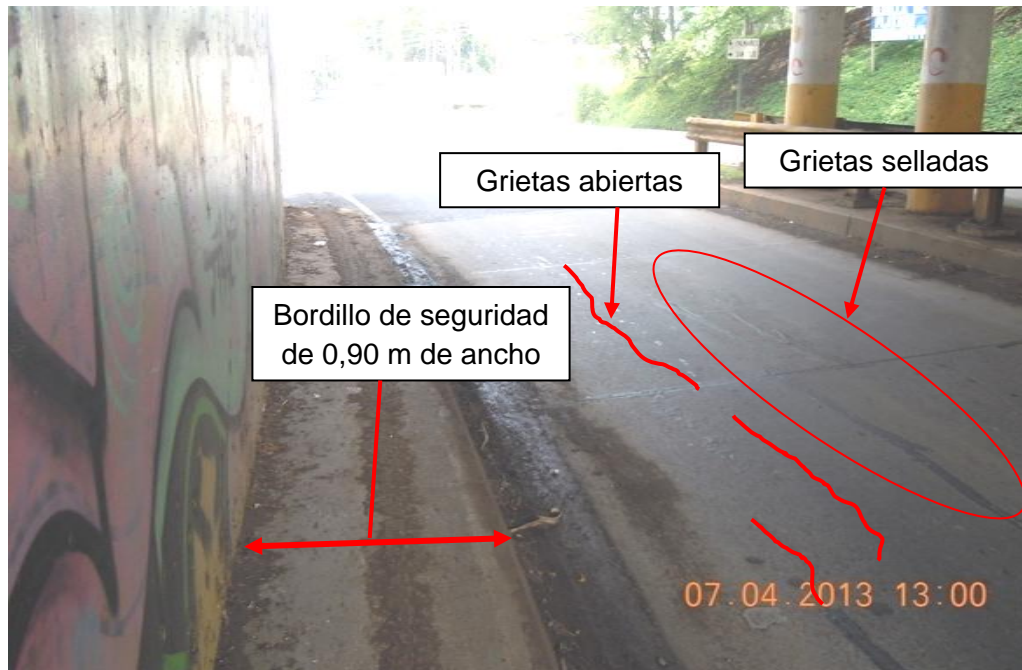
Elementos	Observaciones	Recomendaciones
5.1. Superficie de rodamiento.	La superficie de rodamiento de concreto bajo el paso a desnivel presentaba grietas selladas paralelas a la dirección del tránsito de la Ruta 135. Además, se observaron grietas abiertas paralelas a la dirección del tránsito contiguo a las grietas selladas (ver figura 11).	Sellar las grietas de la superficie de rodamiento del paso inferior en la Ruta 135, procurando la asesoría profesional para elegir el producto a utilizar.

Figura 11: Grietas selladas y grietas abiertas paralelas a la dirección del tránsito en la superficie de rodamiento del paso a desnivel en la Ruta 135.

13. Sellar las grietas de la superficie de rodamiento del paso inferior en la Ruta 135, procurando la asesoría profesional para elegir el producto a utilizar.
14. Establecer un programa de mantenimiento y limpieza periódico en el paso a desnivel que incluya la limpieza de juntas, bordillos, ductos de drenaje y el sistema de drenaje de los accesos.
15. Colocar un rótulo que indique el nombre del puente y el número de ruta a la cual pertenece.
16. Considerar la construcción de una acera en el puente y sus respectivos accesos siguiendo los requerimientos de la ley 7600.
17. Colocar iluminación en la parte inferior del paso a desnivel.

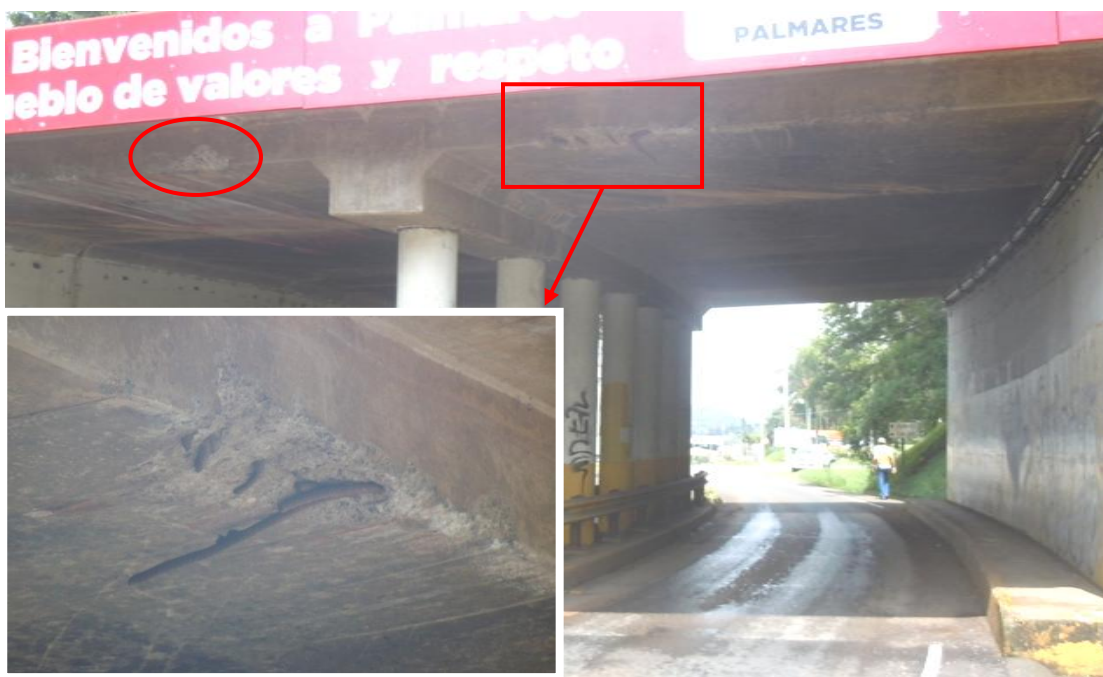
Figura 12: Desprendimientos de concreto con acero descubierto producto de impactos por parte de vehículos.

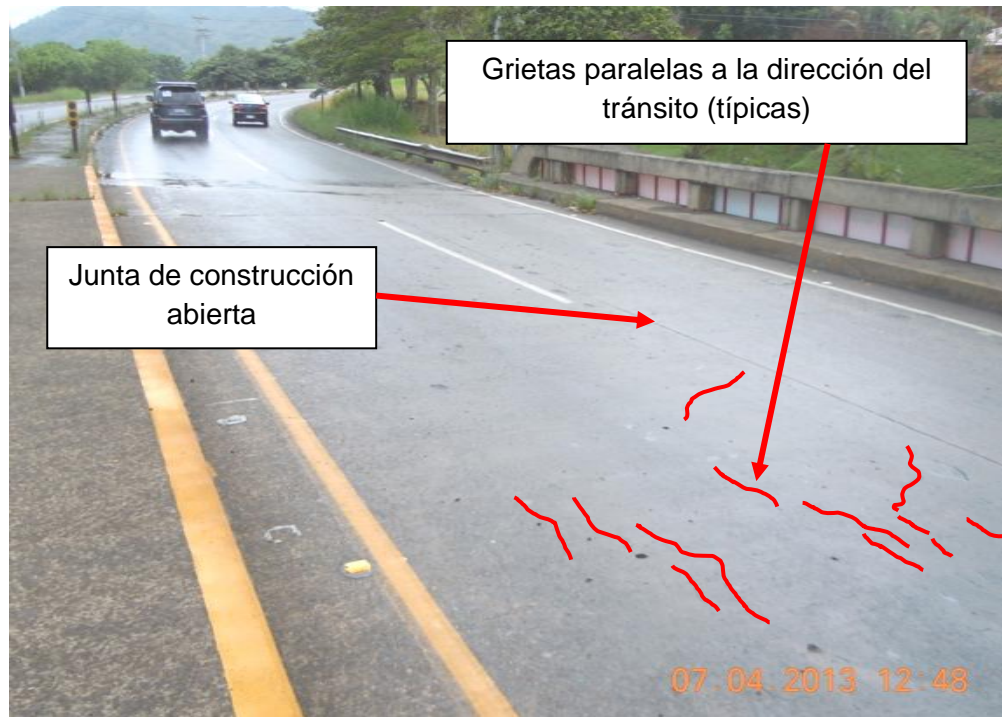
Figura 13: Grietas longitudinales típicas en la losa en la calzada noroeste.

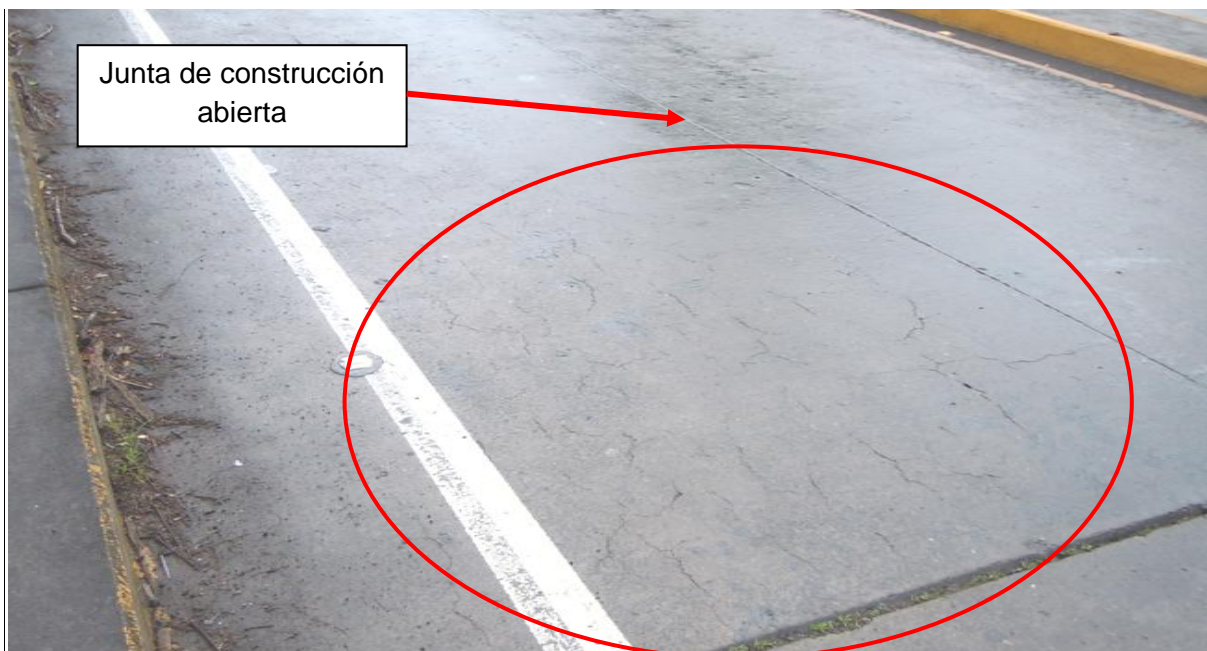
Figura 14: Grietas en dos direcciones típicas en la losa en la calzada sureste.

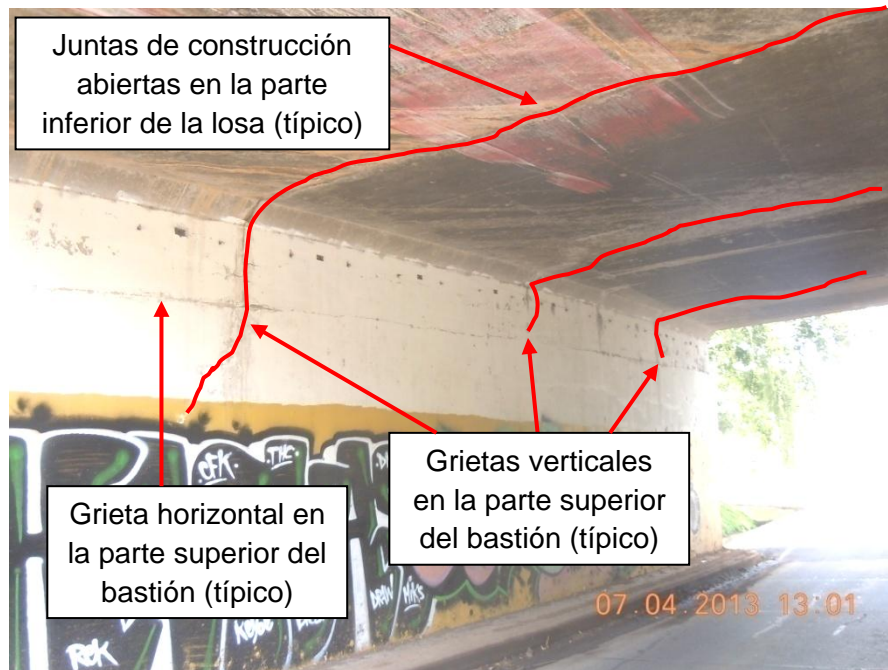
Figura 15: Grieta horizontal en la parte superior del bastión 1 y grietas verticales producto de las juntas de construcción de la losa paralelas a la dirección del tránsito que se han abierto. (típico)

5. Rellenar las grietas del cuerpo del bastión por medio de inyección epóxica. Procurar la asesoría profesional para determinar los materiales y sistemas para inyección más adecuados.

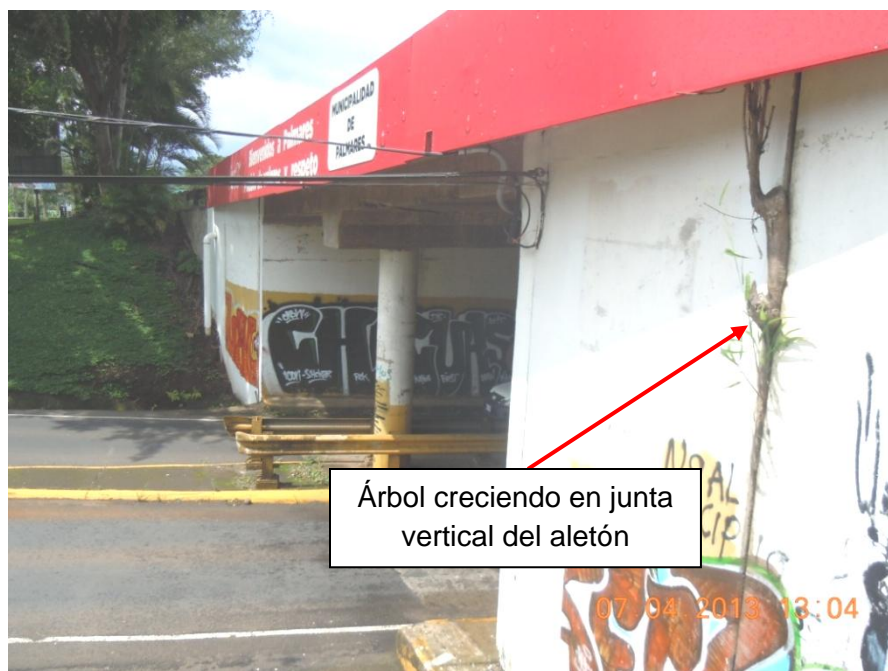
Figura 16: Maleza en junta vertical del aletón.

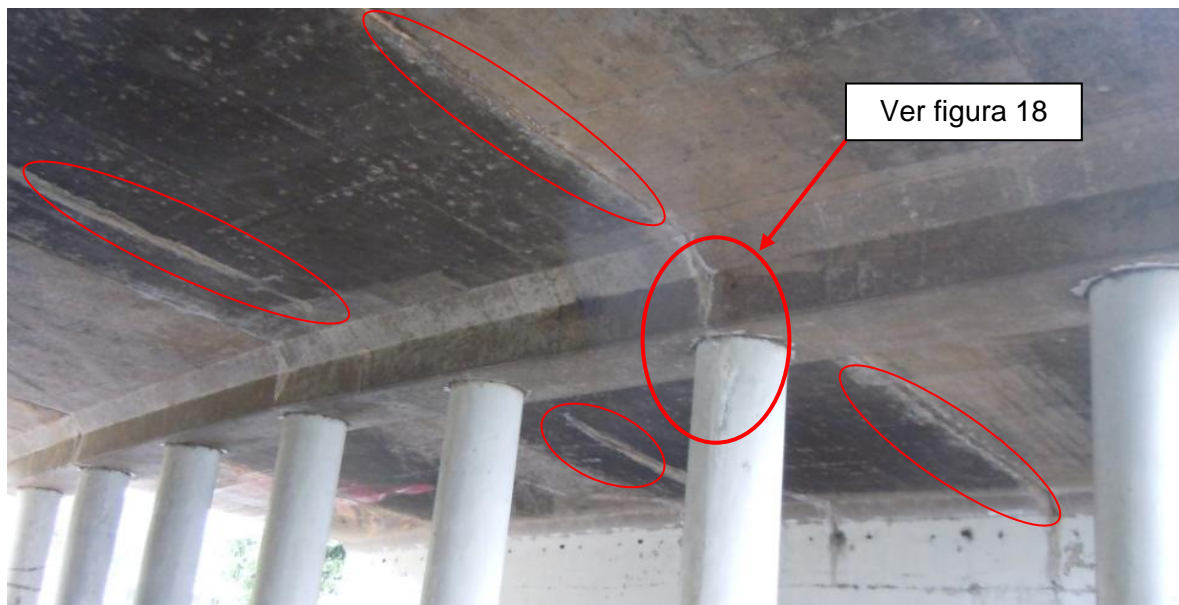
Figura 17: Grietas longitudinales con eflorescencia en la superficie inferior de la losa del puente.

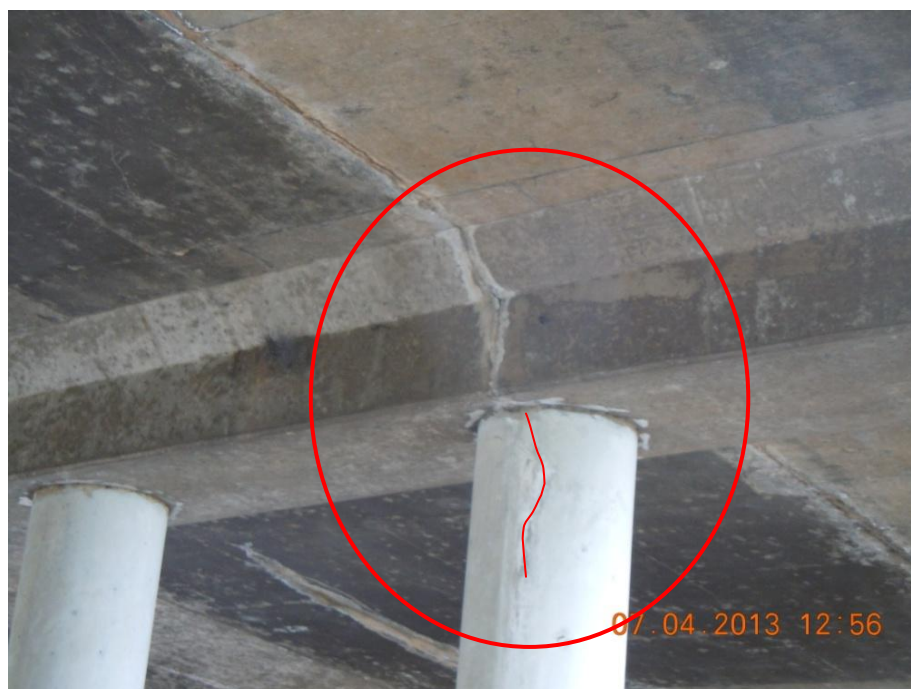
Figura 18: Grietas verticales en la viga cabezal y en la parte superior de una de las columnas de la pila producto del movimiento de las juntas de construcción de la losa paralelas a la dirección del tránsito.

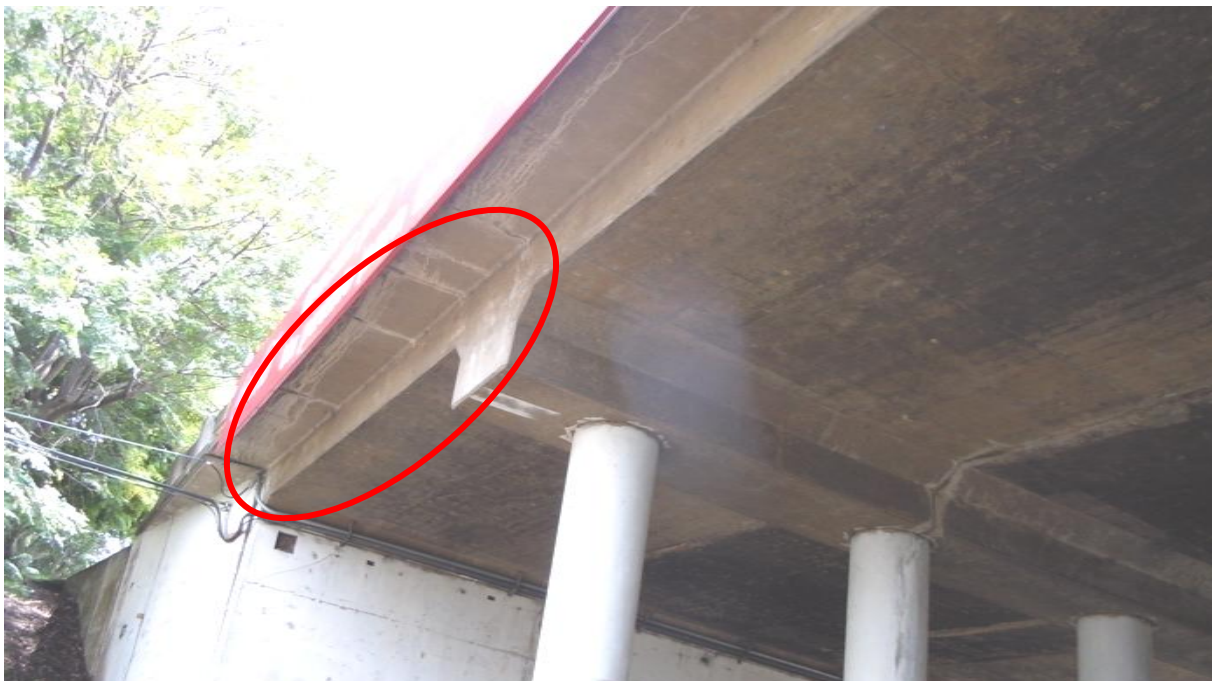
Figura 19: Grietas perpendiculares a la dirección del tránsito con eflorescencia producto de retracción del concreto en la superficie inferior de la losa justo bajo la barrera sureste.

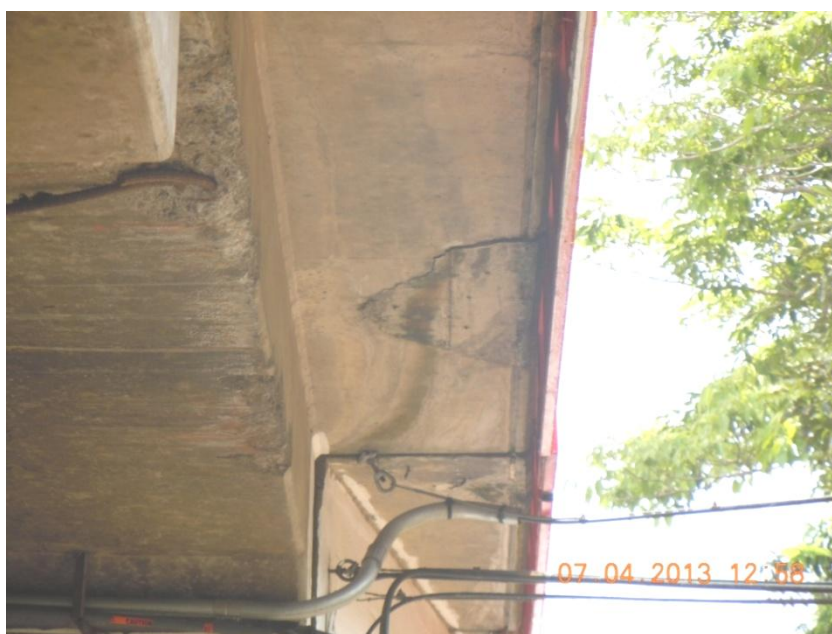
Figura 20: Delaminación del concreto en la superficie inferior de la losa bajo la barrera del costado sureste.

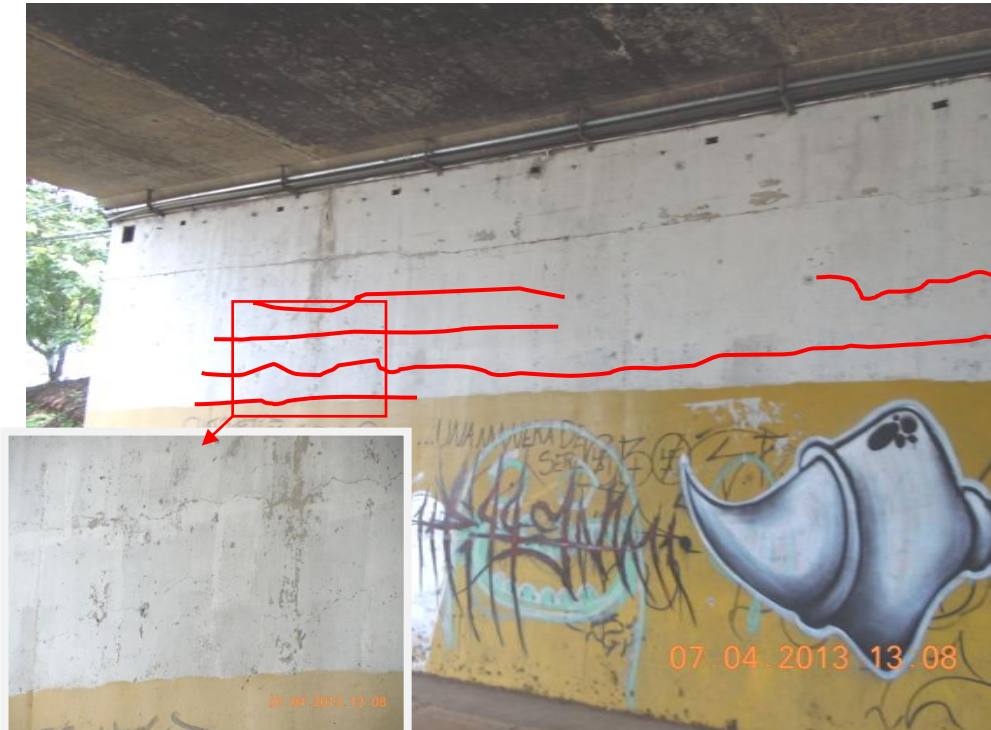
Figura 21: Grietas horizontales por flexión en el cuerpo del bastión 2 (típico).
