**INFORME
AUDITORÍA TÉCNICA EXTERNA
LM-AT-141-09**

**Proyectos de Conservación Vial en Rutas de Lastre
Zonas 4-1A y 2-6B**

Licitación Pública No. 2007LN-000004-CV

OCTUBRE 2009

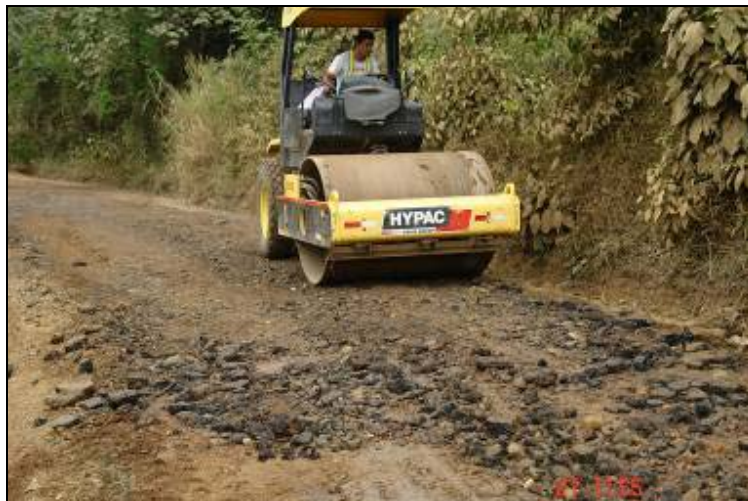
El material colocado y compactado en la vía presentaba contaminación con basura y concreto asfáltico, incumpliendo lo definido en el cartel de licitación.

Fotografía No. 1: Compactación de material con fragmentos de concreto asfáltico sobre una ruta de lastre durante la conformación de la calzada. Ruta No.329, sección de control 10852. Fecha de la fotografía 27 de febrero del 2009

Es criterio del equipo auditor que la ejecución de actividades de mantenimiento utilizando un material contaminado puede afectar el desempeño y disminuir la durabilidad de la intervención realizada en la ruta No. 329, favoreciendo la necesidad de realizar intervenciones prematuras en la vía incrementando los costos de mantenimiento de la ruta.

- 3.1. Exigir a los encargados de proyecto la ejecución de las actividades de mantenimiento de la superficie de ruedo con el material especificado en el cartel de licitación y la debida aplicación de sus ítemes de pago.

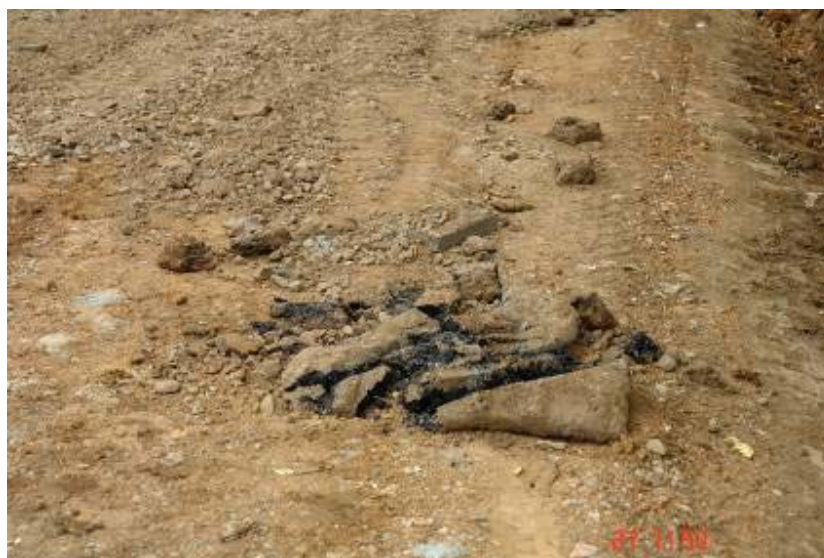
Fotografía No. 2: Fragmentos de concreto asfáltico a un lado del camino. Ruta No.329, sección de control 10852. Fecha de la fotografía 27 de febrero del 2009.

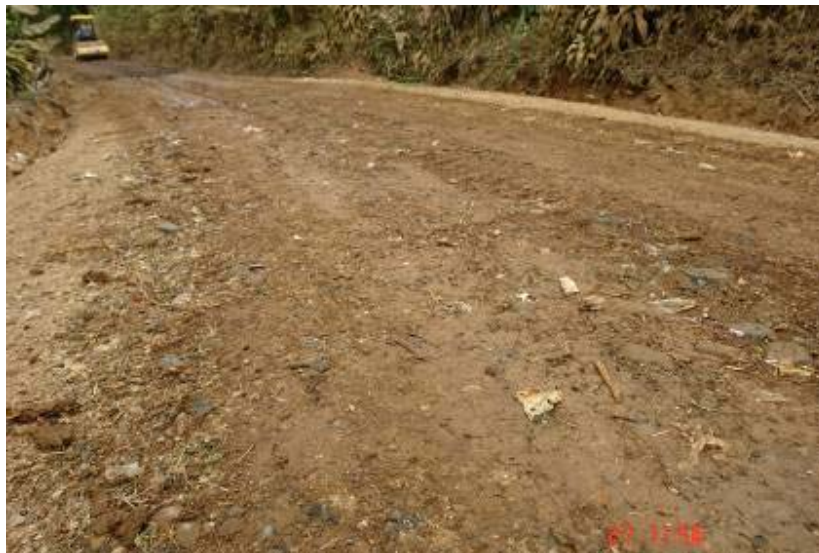
Fotografía No. 3: Material compactado contaminado con basura. Ruta No.329, sección de control 10852. Fecha de la fotografía 27 de febrero del 2009.

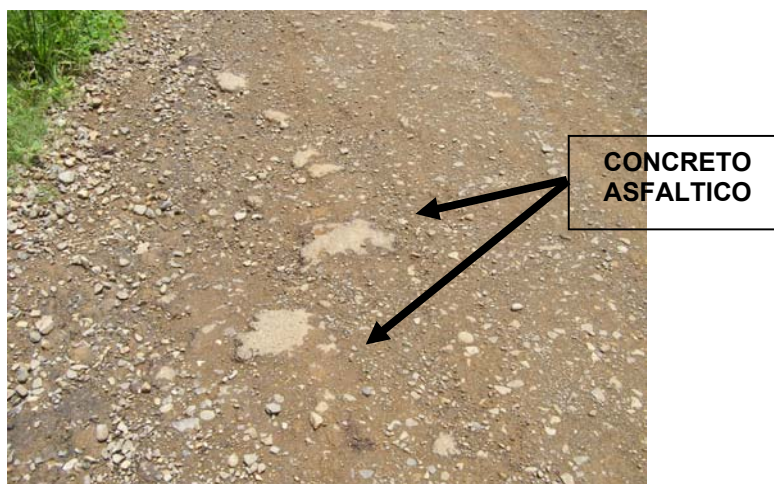
El día 08 de setiembre el equipo auditor visitó nuevamente la ruta No. 329, para evaluar visualmente el desempeño de los trabajos de la vía, evidenciando la permanencia de fragmentos de concreto asfáltico en la superficie de ruedo.

Fotografía No. 4: Material de relastrado con fragmentos de concreto asfáltico Ruta No.329, sección de control 10852. Fecha de la fotografía 08 de setiembre del 2009

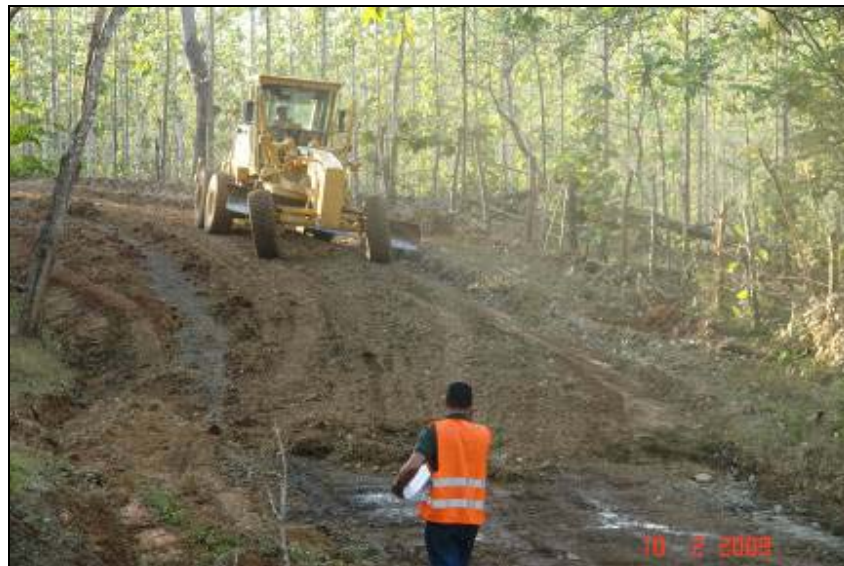
En la Ruta Nacional No. 901, Santa Marta-Zapotlan, sección de control 50671, se observó la colocación y compactación de material sobre la superficie de ruedo. El material compactado se observó contaminado con material vegetal y basura extraída de la limpieza de cunetas. (Ver fotografías No. 5 y 6)

El material compactado provenía de la limpieza y conformación de cunetas, incumpliendo lo que está especificado en el cartel de licitación 2007LN-00004-CV.

Fotografía No. 5: Conformación de calzada. Ruta Nacional No. 901 sección de control 50671. Fecha de la fotografía 10 de febrero del 2009.

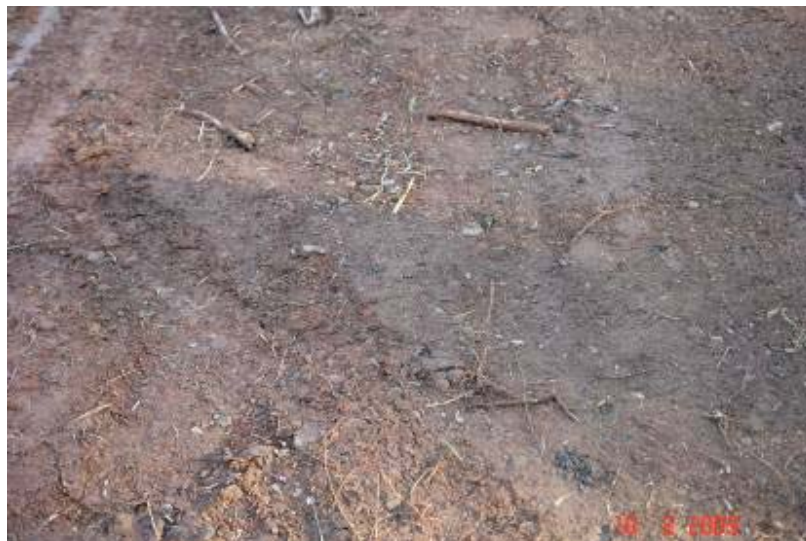
Fotografía No. 6: Material compactado contaminado con material vegetal. Ruta Nacional No. 901 sección de control 50671. Fecha de la fotografía 10 de febrero del 2009.

Es criterio del equipo auditor que la ejecución de la actividad compactando material vegetal es un incumplimiento a lo establecido en el cartel de licitación.

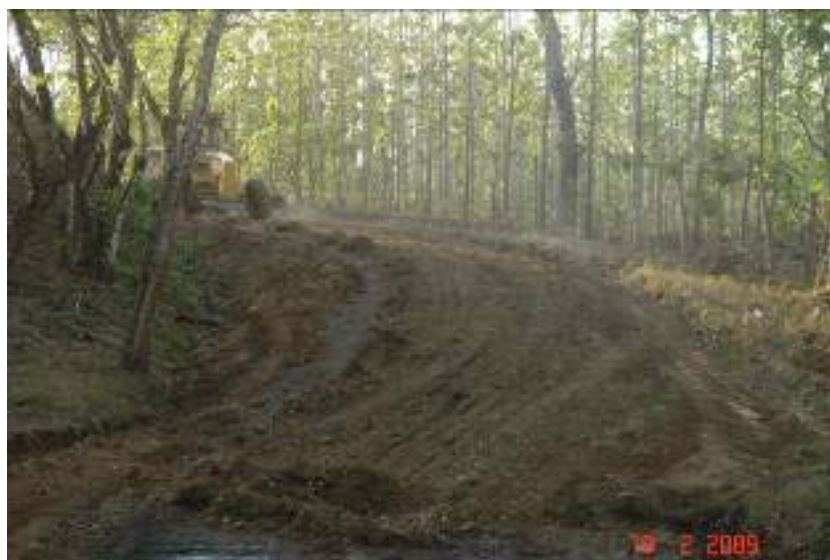
En las fotografías No. 7 y 8, se observa la conformación del camino en una sección de curva en la vía, sin que se observen controles de nivelación de la superficie de ruedo.

Fotografía No. 7: Conformación del camino en una sección curva sin control de niveles. Ruta Nacional No. 901 sección de control 50671. Fecha de la fotografía 10 de febrero del 2009.

Los trabajos de mantenimiento de la superficie eran ejecutados sin que se pudiera evidenciar la existencia de control de los niveles de la carretera que regulan la forma del camino (pendientes laterales y transversales como por ejemplo el bombeo), incumpliendo lo establecido en las especificaciones técnicas especiales del cartel.

La importancia de los controles de los niveles de vía, como por ejemplo para proveer el bombeo, que es la diferencia de nivel entre la línea de centro de la vía y el borde de los carriles adyacentes, está en que determina la facilidad con que evacuarán principalmente las aguas de lluvia de la vía hacia la cuneta para que estas no se estanquen sobre la calzada o la erosionen. El control de este valor tendrá un impacto en la durabilidad de los trabajos de mantenimiento.

3.2. Exigir a los encargados de proyecto velar el cumplimiento de las especificaciones contractuales y las especificaciones técnicas especiales dadas en el cartel 2007LN-00004-CV, en las actividades de conservación vial de rutas de lastre y tierra. Específicamente en:

- Control de niveles de la calzada.
- Control del bombeo.
- Calidad del material colocado.

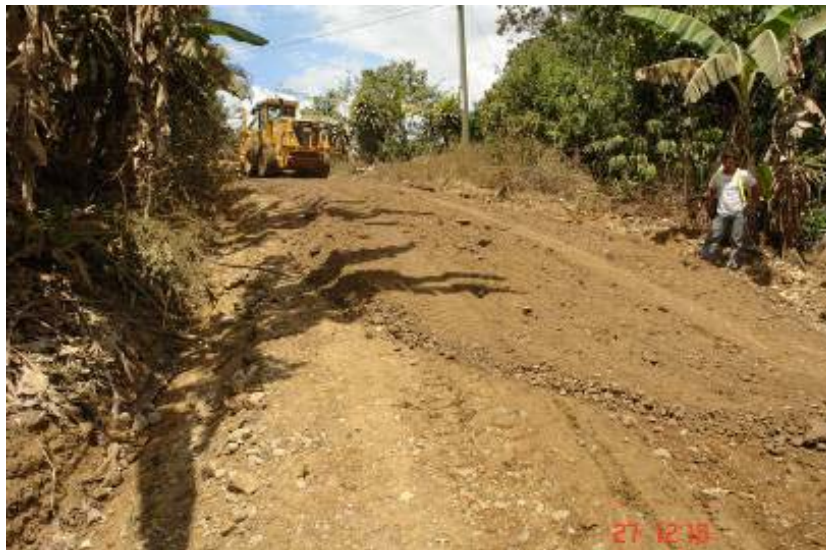
Fotografía No. 8: Conformación del camino en una sección curva sin control de niveles. Ruta No.329, sección de control 10852. Fecha de la fotografía 27 de febrero del 2009.

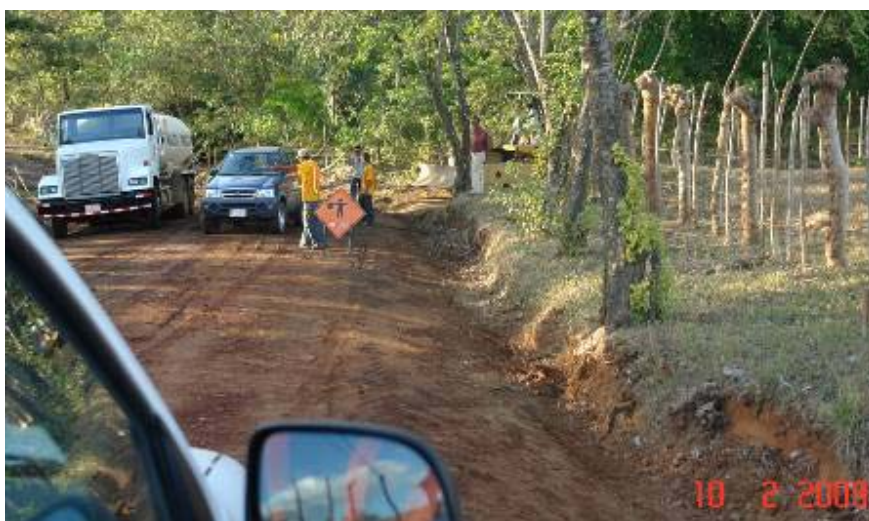
Fotografía No. 9: Señalización deficiente de control de obra. Ruta Nacional No. 901 sección de control 50671. Fecha de la fotografía 10 de febrero del 2009.

En el área de trabajo no se observaron instaladas señales temporales móviles de control del tránsito, ni había una adecuada demarcación de sus componentes (área de amortiguamiento lateral y longitudinal, transiciones, etc.) ni la aplicación de las técnicas reglamentadas de control del tránsito, afectando la seguridad de los usuarios de la vía y de los trabajadores.

En la fotografías No. 9 y No. 10 anteriores, tomadas el sitio de trabajo de la Ruta Nacional No. 901 sección de control 50671, se observa la ausencia de definición del área de trabajo y de señales preventivas.

3.3. Velar por el cumplimiento de las disposiciones de seguridad establecidas en el cartel de licitación en la ejecución de los trabajos de conservación vial, específicamente en el Reglamento de Dispositivos de Seguridad para Protección de Obras y en el Manual Técnico de Dispositivos de Seguridad y Control Temporal de Tránsito para la Ejecución de Trabajos en las Vías.

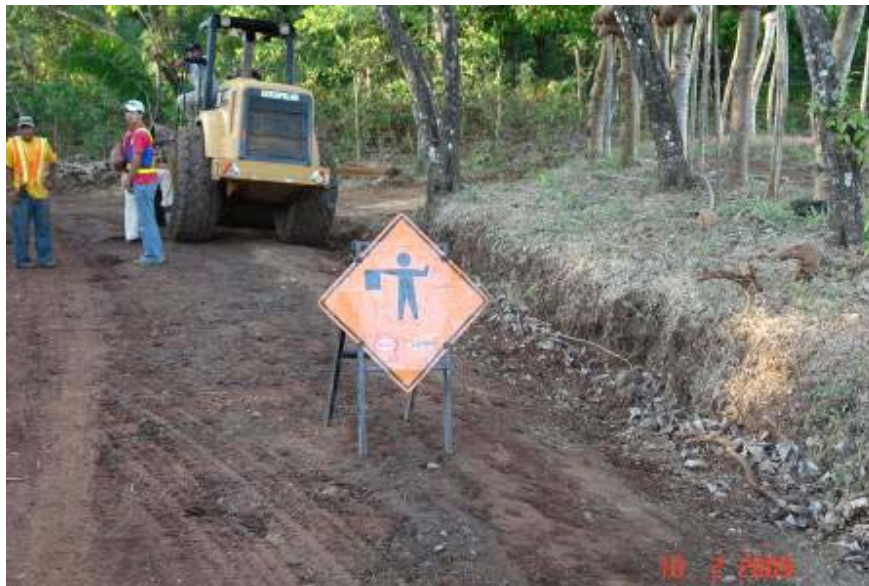
Fotografía No. 10: Señalización deficiente de control de obra. Ruta Nacional No. 901 sección de control 50671. Fecha de la fotografía 10 de febrero del 2009.

En la Ruta No.329, sección de control 10852, se observó una situación similar durante la ejecución de los trabajos de conformación. En la fotografía No. 10, se observa una sección de curva horizontal del camino con condiciones de visibilidad limitadas donde la señalización preventiva existente, es de dos conos. Por su

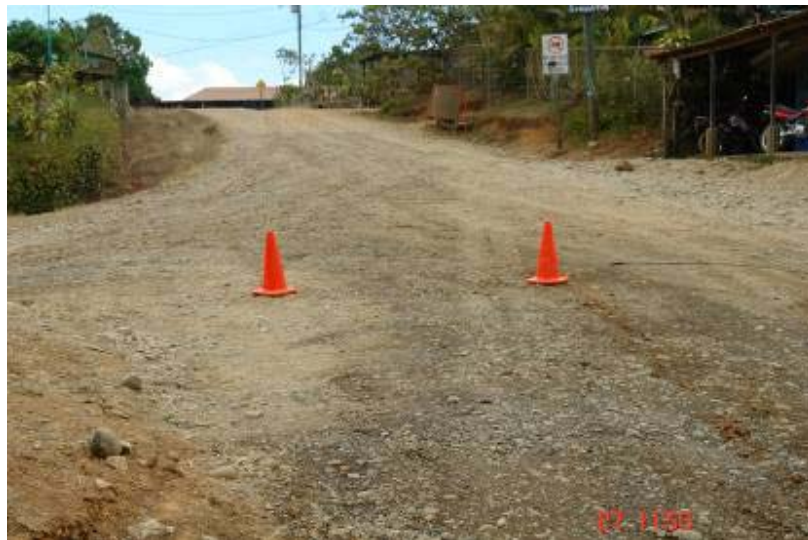
parte la fotografía No. 11 muestra una señal móvil colocada en el otro sentido de circulación.

Fotografía No. 11: Señalización deficiente de control de obra. Ruta No.329, sección de control 10852. Fecha de la fotografía 27 de febrero del 2009.

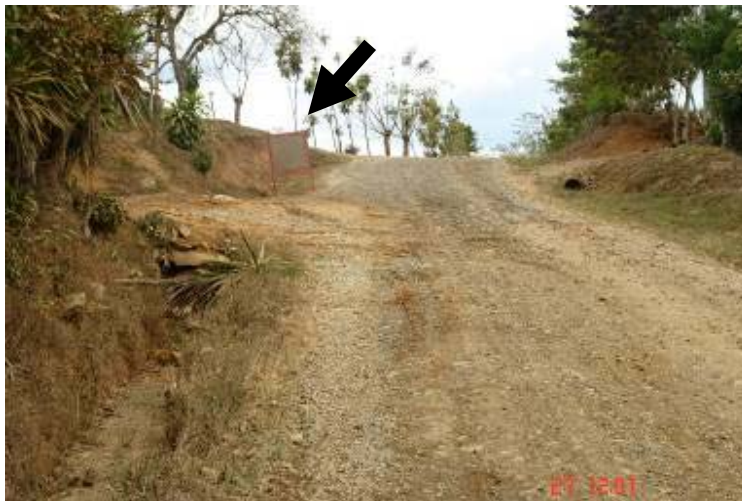
Fotografía No. 12: Señalización deficiente de control de obra. Ruta No.329, sección de control 10852. Fecha de la fotografía 27 de febrero del 2009.
