Programa de Infraestructura del Transporte (PITRA)

LM-PI-UP-PC02-2014

INSPECCIÓN DEL PUENTE SOBRE EL RÍO GRANDE No. 2 RUTA NACIONAL No. 1

Preparado por:
Unidad de Puentes

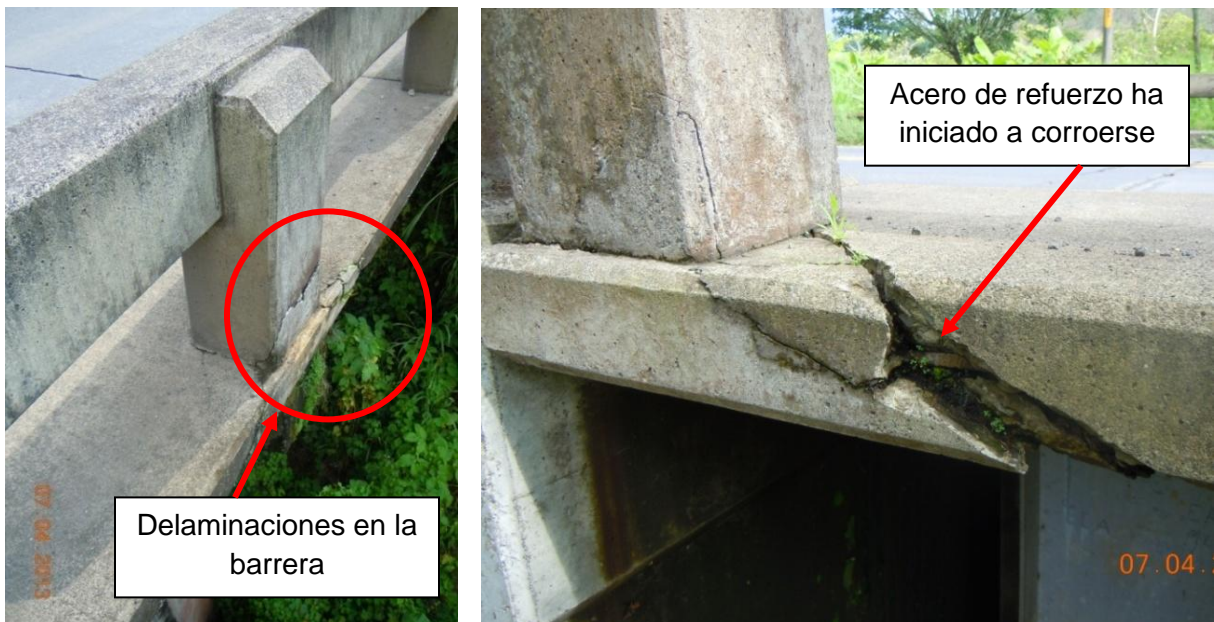
Elementos	Observaciones	Recomendaciones
2.1. Barrera vehicular (continuación)	<p>(<i>continúa de la página anterior...</i>) Además se observaron grietas y desprendimientos de concreto producto del ingreso de agua de lluvia por las grietas generando corrosión del acero de refuerzo(ver figura 1).</p> <p>La barrera noroeste del puente cerca del acceso 2 estaba desalineada indicando el posible impacto de un vehículo (ver figura 2).</p>	Ver recomendaciones en la página anterior.

Figura 1: Agrietamiento, desprendimientos de concreto y delaminaciones con vegetación, y corrosión del acero de refuerzo en varios puntos de la barrera vehicular (típico).

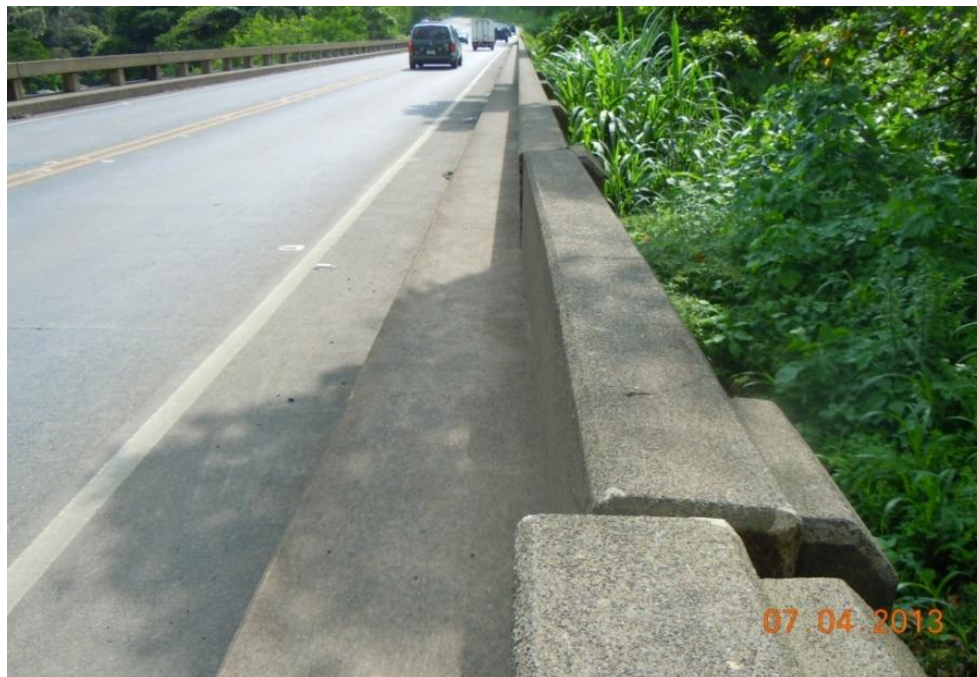
Figura 2: Desalineación de la barrera vehicular noroeste cerca del acceso 2 producto del impacto vehicular que ha provocado desprendimientos de concreto alrededor de los postes de la barrera.

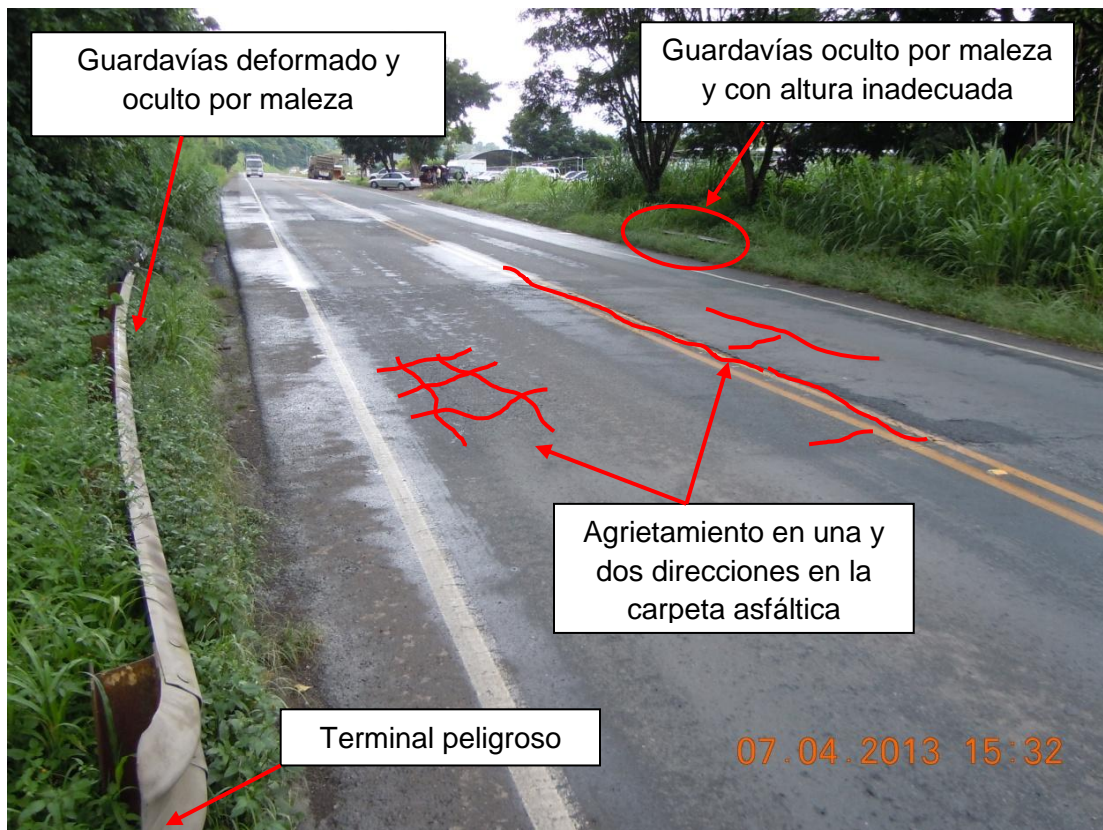
<p>3.5. Sistema de drenaje de los accesos</p>	<p>No se observó la existencia de un sistema de drenaje en ambos accesos (ver figuras 3 y 4). Debido a la poca diferencia de nivel que existe entre la superficie del talud frente al bastión 2 y el ala inferior de la viga externa, la escorrentía del acceso 2 que descarga por los taludes, accesa la viga cabezal y llega a alcanzar los apoyos del bastión 2 y la viga principal de acero. Esta situación ha generado acumulación de sedimentos y basura y un ambiente húmedo que ha propiciado corrosión en el ala inferior de la viga externa y el apoyo noroeste. (ver figuras 10 y 21).</p>	<p>Construir un sistema de drenaje en ambos accesos.</p> <p>Ver recomendaciones para las vigas principales en 4.2.</p>

Figura 4: Acceso 2: Agrietamiento en una y dos direcciones en la carpeta asfáltica, guardavías con curvatura sin captaluces, con altura inadecuada, ocultos por maleza y con terminales peligrosos y sin anclar a la barrera vehicular.

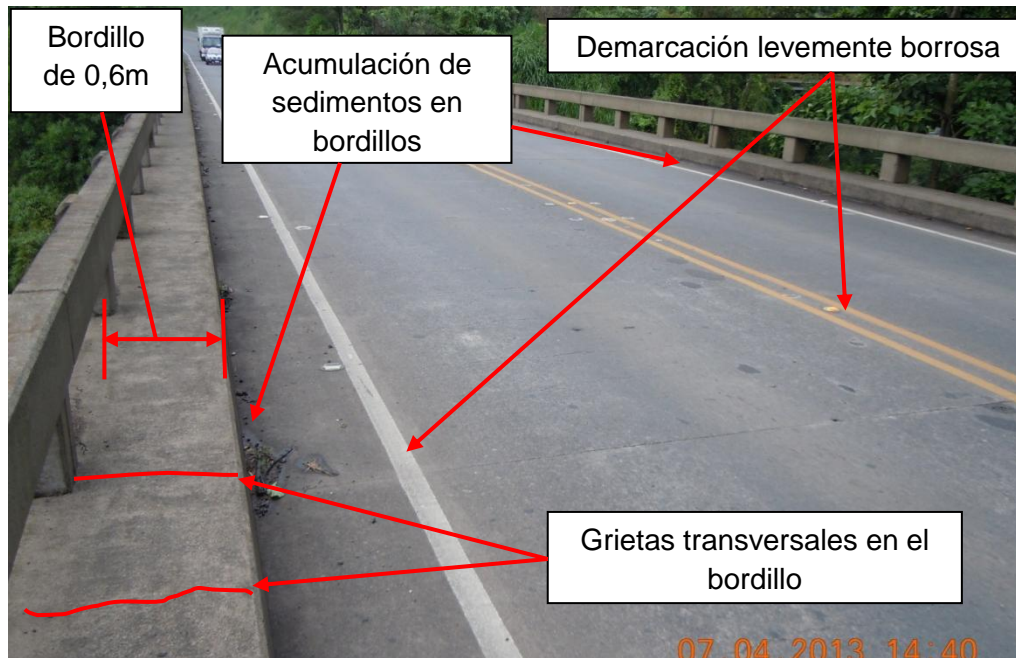
2.5. Señalización <ul style="list-style-type: none"> • Captaluces • Demarcación horizontal • Delineadores verticales 	<p>Las líneas de centro y de borde se observaron levemente borrosas (ver figura 5).</p> <p>No se observaron daños en los captaluces.</p> <p>No se observaron marcadores de objetos en los accesos del puente frente a la barrera vehicular que alerten a los conductores de la presencia de la barrera vehicular como un obstáculo adyacente a la carretera (Ver figura 3).</p>	<p>Pintar periódicamente las líneas de centro y de borde en el puente de acuerdo con las especificaciones brindadas en la Sección 634 del CR2010. Procurar la asesoría profesional en el tema de pinturas para demarcación vial.</p> <p>Colocar marcadores de objetos en los accesos al puente frente a la barrera vehicular mientras no exista conexión entre los guardavías y la barrera del puente.</p>

Figura 5: Demarcación levemente borrosa sobre el puente, bordillo de seguridad de 0,6 m, grietas transversales en el bordillo y acumulación de pocos sedimentos en los bordillos.

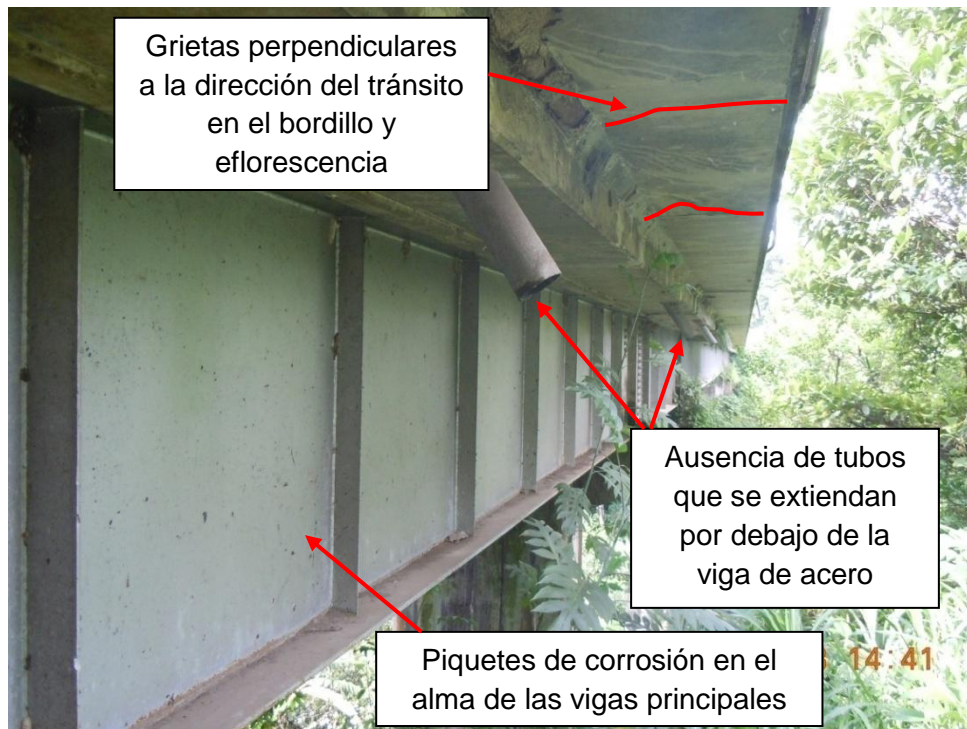
Figura 6: Eflorescencia y agrietamiento en la parte inferior del bordillo sureste (típico), ausencia de tubos de extensión en desagües y piquetes de corrosión en vigas principales.

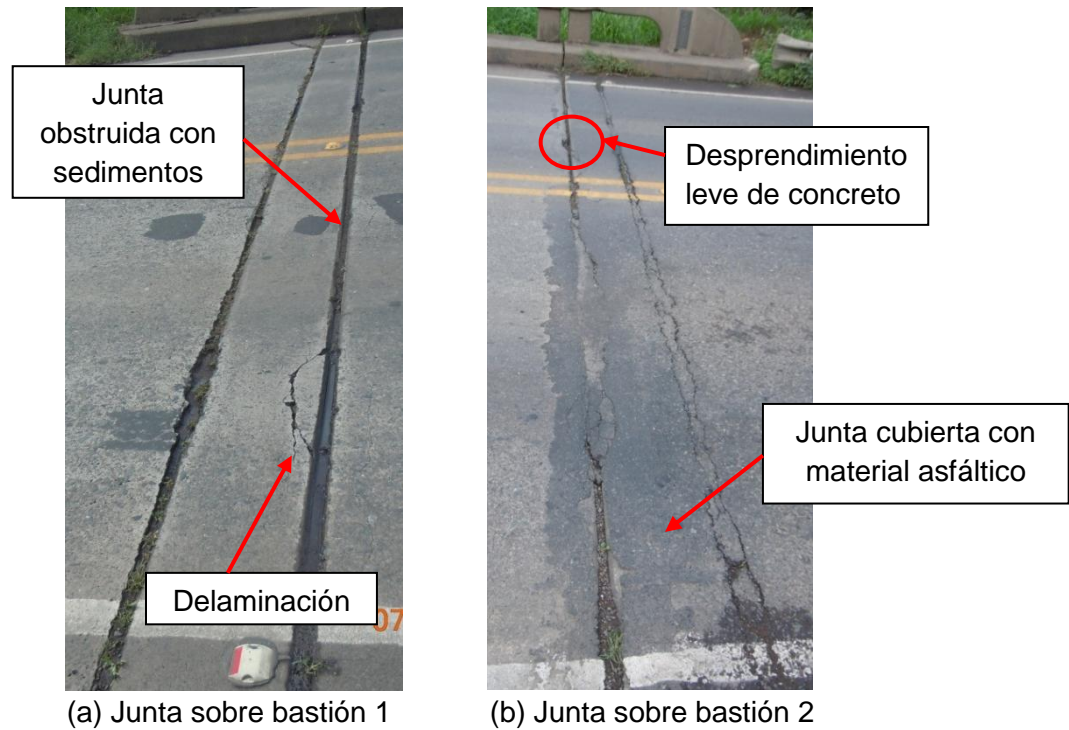
Elementos	Observaciones	Recomendaciones
<p>3.3. Juntas de expansión (entre superestructuras)</p>	<p>La junta de expansión sobre el bastión 1 estaba obstruida por sedimentos y presentaba agrietamiento y delaminaciones en los bordes de la losa del puente y de la pared del cabezal adyacentes a la junta (ver figura 7). Se observaron manchas de humedad leves que evidencian el ingreso de agua a través de las juntas (ver figura 19)</p> <p>La junta de expansión entre las superestructuras 1 y 2 estaban obstruidas con sedimentos y rocas que evitan un apropiado funcionamiento (ver figura 8). Además no contaba con un sello que evitara el ingreso de agua y sedimentos hacia las vigas principales, lo que ha provocado el crecimiento de maleza en el ala inferior de las vigas y ha generado corrosión del acero de las vigas principales y del apoyo expansivo tipo pin-enlace (ver figura 22).</p> <p>La junta de expansión sobre el bastión 2 se encuentra obstruida con material asfáltico y sedimentos. Se observaron desprendimientos de concreto en los bordes de la losa del puente y de la pared del cabezal, adyacentes a la junta (ver figura 7).</p>	<p>Mientras se decide si la losa de concreto del puente debe ser sustituida, se recomienda colocar o sustituir, según sea el caso, un sello elastomérico o similar en las juntas de expansión del puente y reparar los desprendimientos de concreto en los bordes de la losa.</p> <p>Procurar la asesoría profesional para elegir el material y los sistemas más adecuados para sustituir los sellos impermeables de las juntas de expansión y realizar la reparación del concreto de los bordes de las juntas.</p>

Figura 7: Daños observados en las juntas de expansión sobre ambos bastiones.

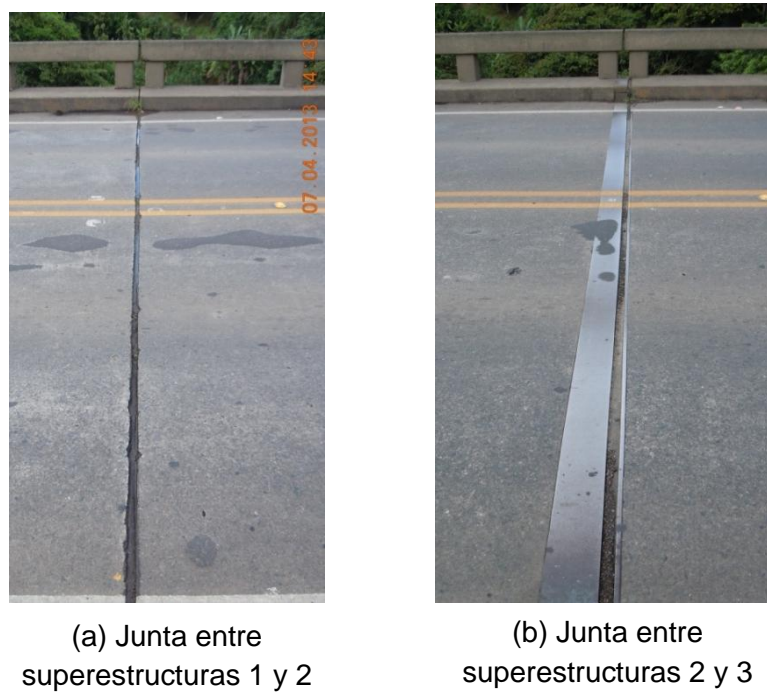
Figura 8: Acumulación de sedimentos en juntas de expansión de la superestructura 2.

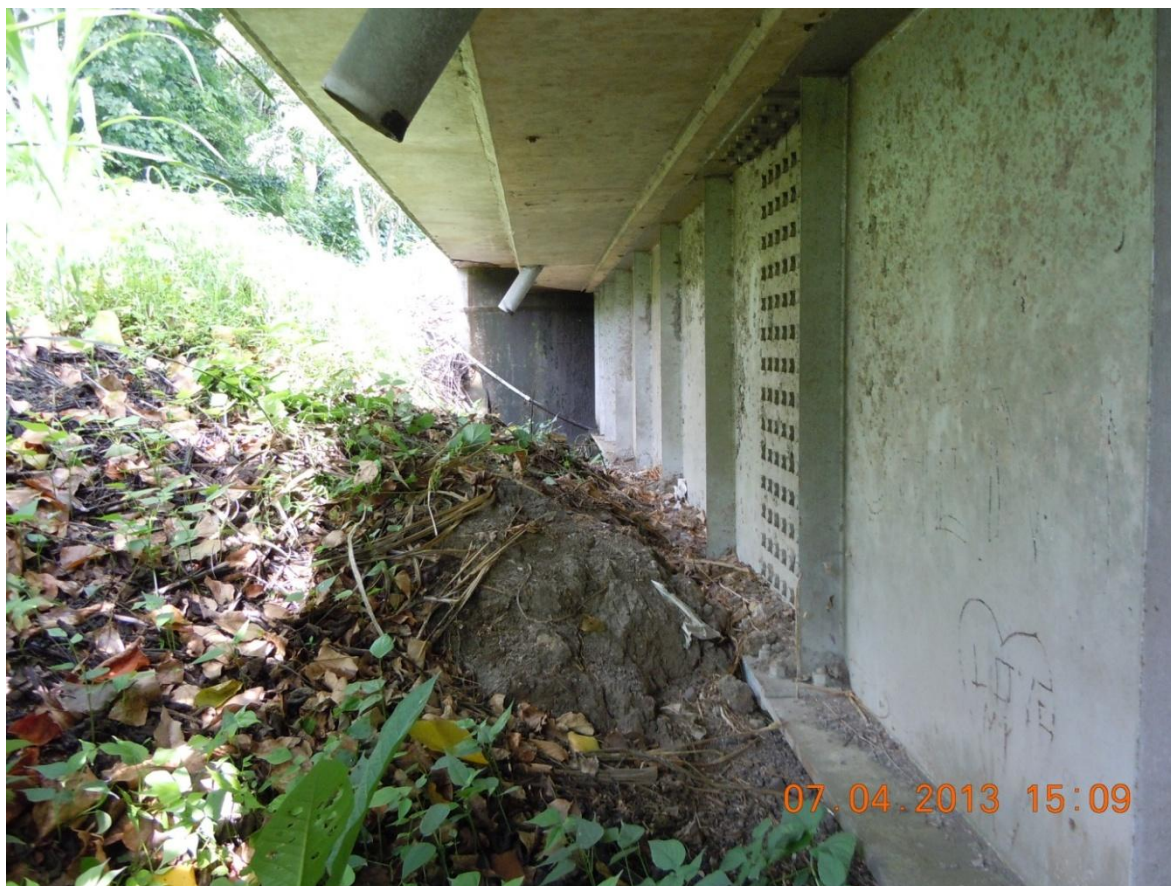
Figura 10: Terreno en contacto directo con el ala inferior de la viga principal externa noroeste cerca del bastión 2 y ausencia de sistema de drenaje en acceso 2.

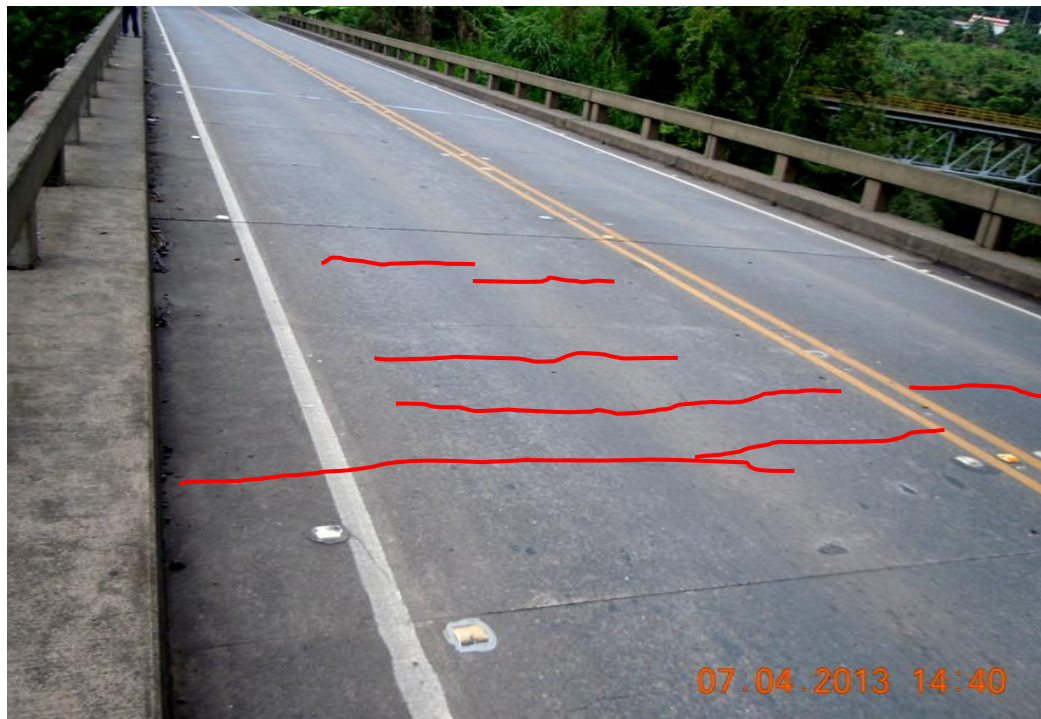
Elementos	Observaciones	Recomendaciones
4.1 Losa de concreto	<p>Se observaron grietas perpendiculares a la dirección del tránsito en toda la superficie superior de la losa, con un ancho de grieta de aproximadamente 3 mm y espaciadas a menos de 0,30 m, producto de la retracción del concreto. (ver figura 11).</p> <p>En la sección en voladizo de la superestructura 1 se observó agrietamiento en dos direcciones (ver figura 12).</p> <p><i>(continúa en la página siguiente...)</i></p>	<p>Realizar una inspección detallada y una evaluación estructural de la losa para determinar las necesidades de rehabilitación o sustitución de la losa existente.</p> <p>Si se decide no sustituir la losa, se recomienda rellenar las grietas por medio de llenado por gravedad o inyección epóxica¹ y sellar la losa siguiendo las recomendaciones del fabricante del producto a utilizar.</p>

Elementos	Observaciones	Recomendaciones
4.1 Losa de concreto	<p>(<i>continúa de la página anterior...</i>) Según se establece en el "AASHTO Guide Manual for Bridge Element Inspection 2011", el ancho y espaciamiento de las grietas perpendiculares al tránsito califica a la losa con agrietamiento de tamaño mediano y densidad mediana, pero como el daño es generalizado y éste podría afectar la capacidad de carga del puente, se clasifica como "<i>condición de estado 4</i>" (condición más severa). (ver figura 11). Esto significa que las acciones factibles por realizar son proteger o reemplazar la losa.</p> <p>En la parte inferior de la losa de las secciones ancladas de las superestructuras 1 y 3 se observó eflorescencia a lo largo de las juntas de construcción. (ver figura 13).</p> <p>Además en la superficie inferior de la losa de la superestructura 3, se observó agrietamiento en dos direcciones con eflorescencia y manchas rojizas que indican corrosión del acero de refuerzo de la losa (ver figura 14).</p> <p>El sello impermeable de las juntas de expansión de la losa ubicadas sobre las vigas diafragma "tipo 3" (nombre indicado en los planos, ver punto 4.3) y sobre las pilas estaba dañado, por lo que el agua ha ingresado por estas juntas y ha provocado corrosión en las vigas diafragmas y en las vigas principales (ver figuras 15, 16 y 17)</p>	<p>Sustituir el sello impermeable de las juntas de expansión de la losa ubicadas sobre los diafragmas "tipo 3" (nombre indicado en planos, ver punto 4.3) y sobre las pilas con un sello elastomérico o similar.</p> <p>Procurar la asesoría profesional para elegir el material y el sistema más adecuado para la sustitución del sello impermeable.</p>

Figura 11: Grietas perpendiculares a la dirección del tránsito en la losa (típico).

2. Si se decide no sustituir la losa, se recomienda rellenar las grietas por medio de llenado por gravedad o inyección epóxica y sellar la losa siguiendo las recomendaciones del fabricante de los productos a utilizar.

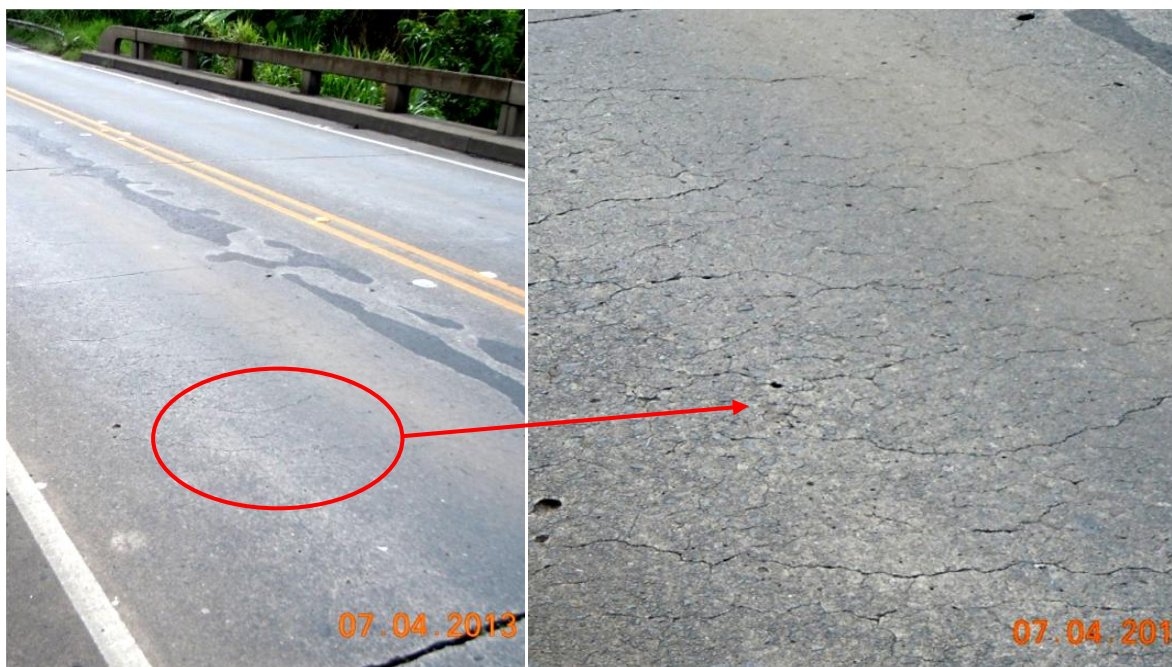
Figura 12: Grietas en dos direcciones en la losa del la sección en voladizo de la superestructura 1 del puente.

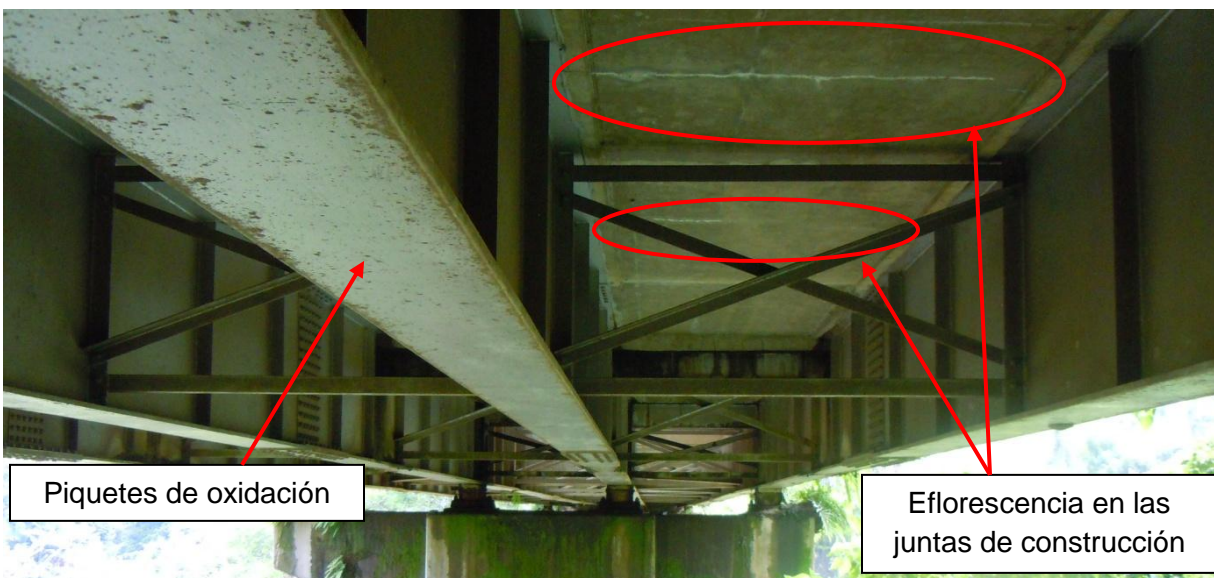
Figura 13: Juntas de construcción con eflorescencia en la parte inferior de la losa de la superestructura 3 y piquetes de corrosión en vigas principales (típico).

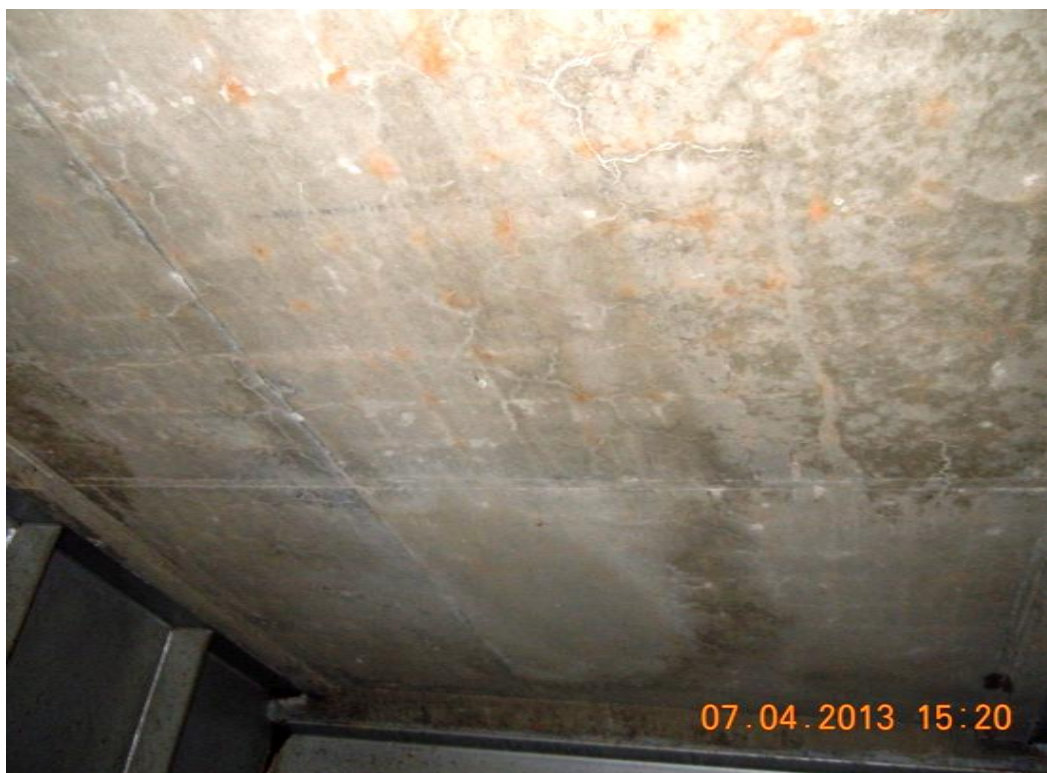
Figura 14: Agrietamiento en dos direcciones, eflorescencia y manchas que indican corrosión del acero de refuerzo de la losa de la superestructura 3.

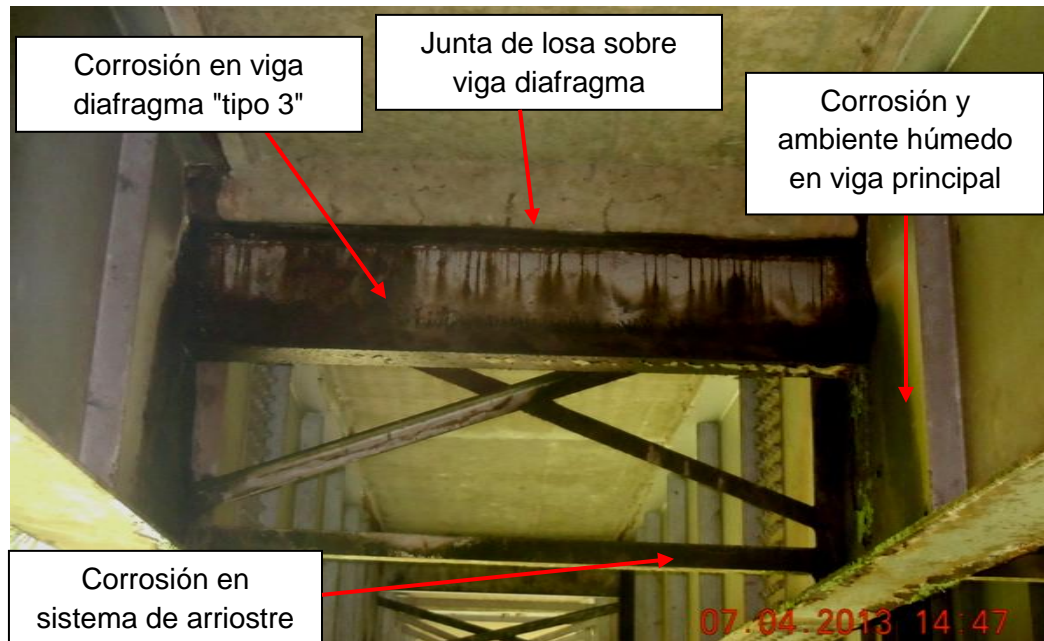
Elementos	Observaciones	Recomendaciones
4.3 Vigas diafragma de acero	<p>Las vigas diafragma Están ubicadas sobre bastiones, pilas y en el punto donde la losa y las vigas principales pasan de trabajar como sección compuesta a no compuesta. Esta vigas son nombradas como vigas diafragma "tipo 3" en los planos originales del puente (ver figuras 15 y 17).</p> <p>Estas vigas diafragma presentaban corrosión, producto del ingreso de agua a través de las juntas de la losa ubicadas sobre cada una de las vigas diafragma. (ver figuras 15 y 17).</p>	<p>Ver recomendaciones en 3.3 y 4.1 para la sustitución del sello impermeable de las juntas de expansión entre superestructuras y de las juntas de expansión de la losa.</p> <p>Proteger las vigas diafragma con un sistema de protección contra la corrosión según las recomendaciones de la Sección 563 del CR2010. Procurar la asesoría profesional en el tema de pinturas industriales.</p>

Figura 15: Corrosión en viga diafragma, vigas principales y sistema de arriostramiento en la producto del ingreso de agua a través de la junta de expansión de la losa ubicada sobre las vigas diafragma "tipo 3" (típico).

5. Proteger las vigas principales, vigas diafragma y sistema de arriostramiento con un sistema de protección contra la corrosión según las recomendaciones del CR2010. Procurar la asesoría profesional en el tema de pinturas industriales.

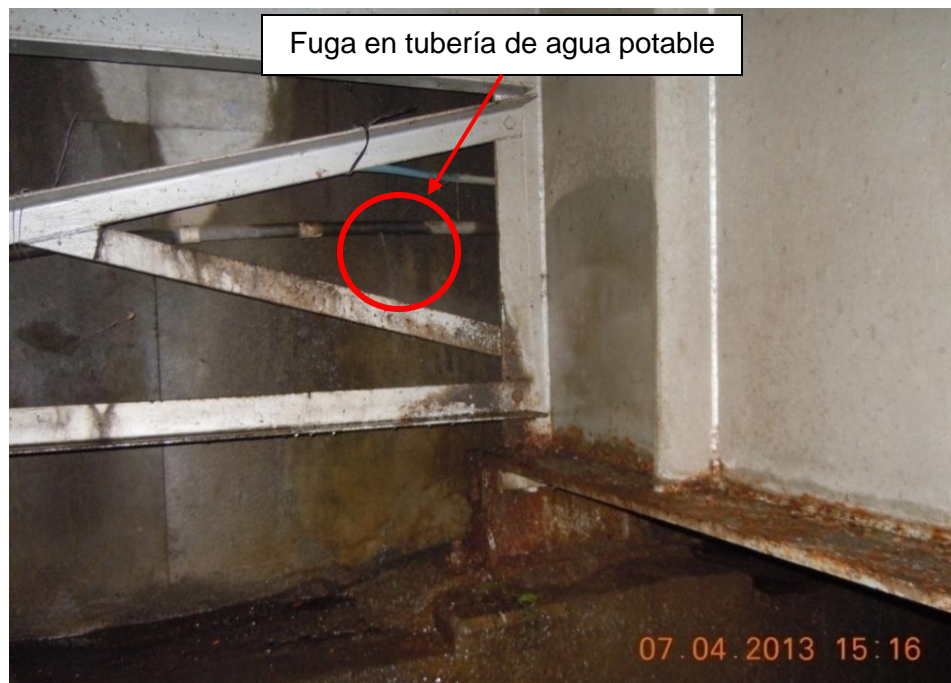
Figura 16: Corrosión en viga principal, arriostres y apoyos sobre el bastión 2 producto de la fuga de agua de una tubería.

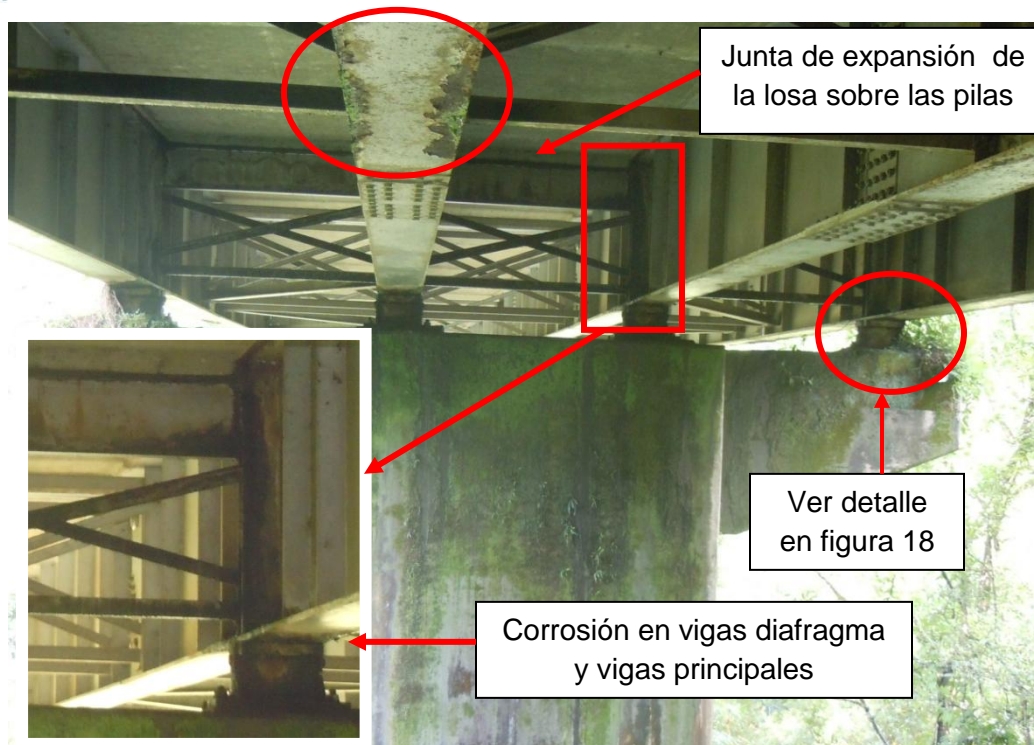
Figura 17: Corrosión en viga principal, vigas diafragma, arriostres y apoyos sobre la pila 1 producto del agua que ingresa por la junta de expansión de la losa ubicada sobre la pila.

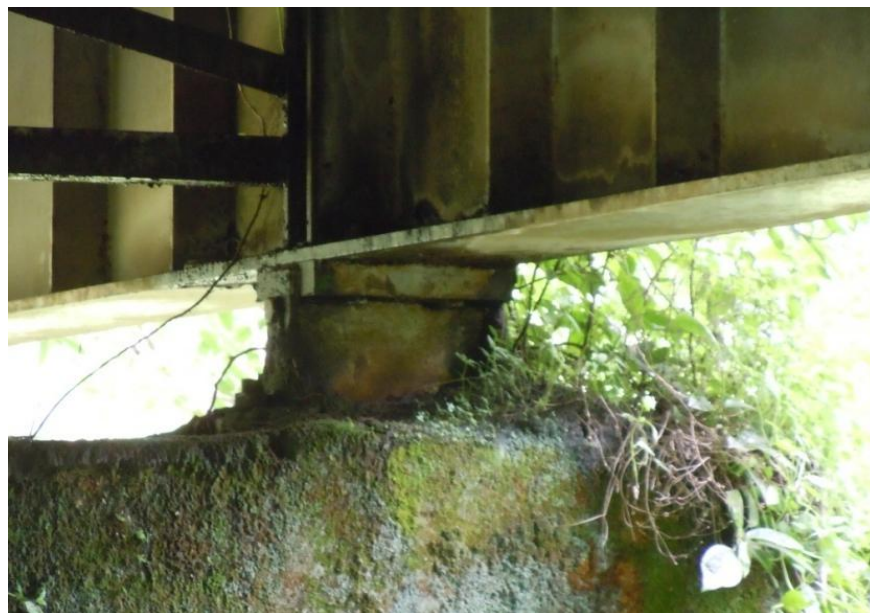
Figura 18: Detalle típico de corrosión en apoyo sobre la pilas y maleza que ha crecido producto del agua que ingresa por la junta de expansión de la losa ubicada sobre ambas pilas (vista de la pila 1).

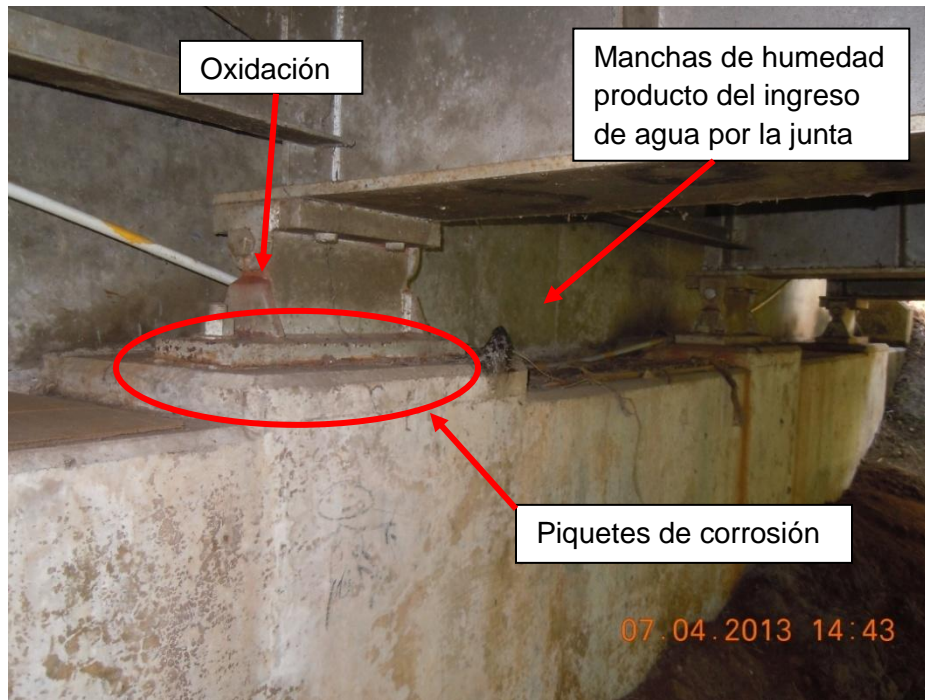
Figura 19: Oxidación y piquetes de corrosión en apoyos sobre el bastión 1.

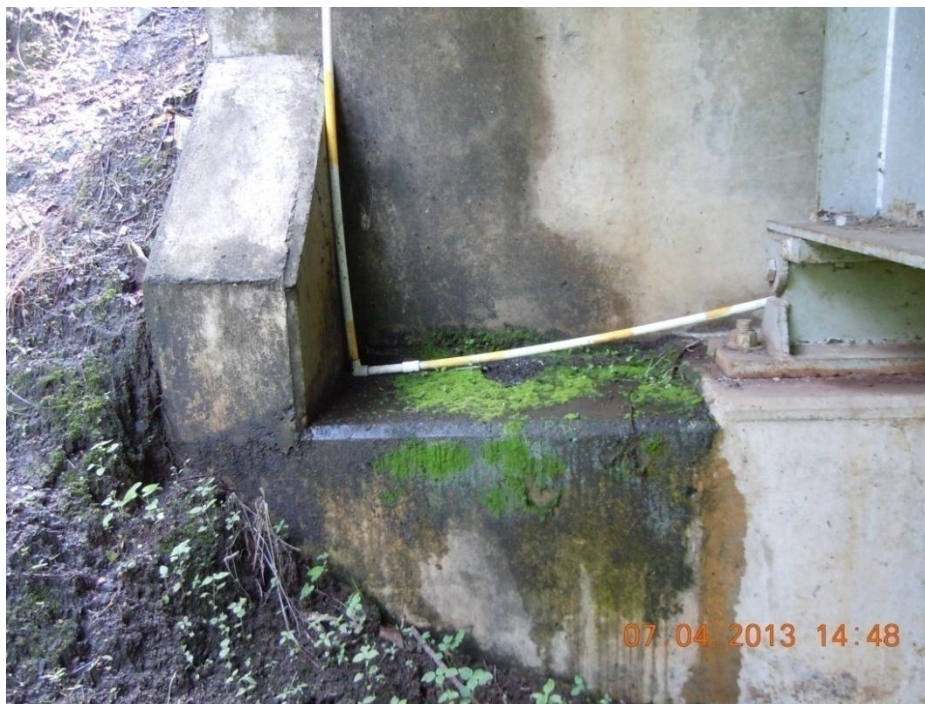
Figura 20: Ambiente húmedo cerca de los apoyos externos sobre el bastión 1 producto de una fuga de agua en la tubería que pasa entre el bastión y las vigas principales (típico).

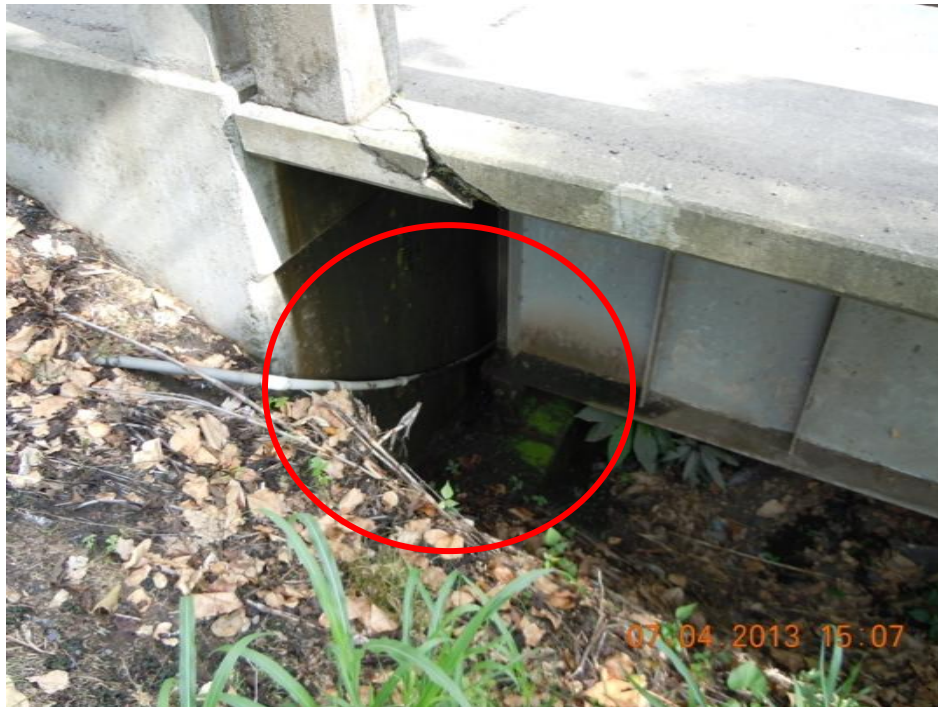
Figura 21: Ambiente húmedo y corrosión del apoyo sureste sobre el bastión 2 producto de la descarga de agua debido a la ausencia de un sistema de drenaje en los accesos (típico)

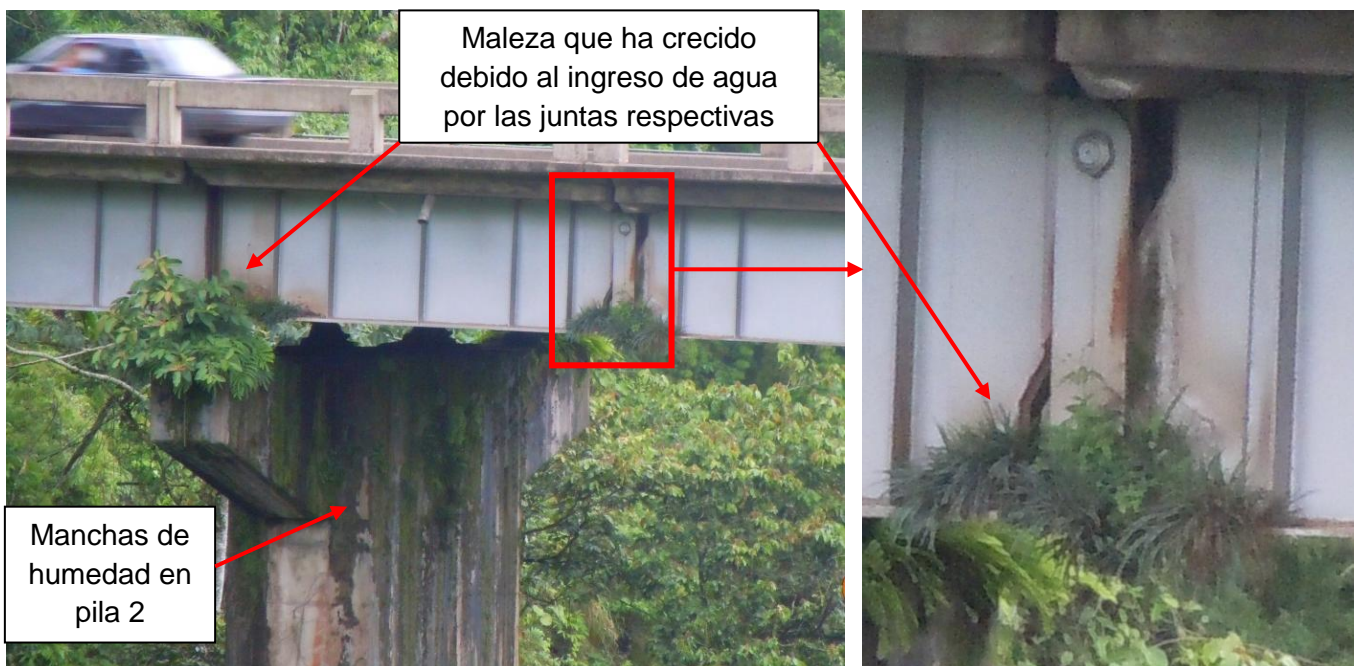
Figura 22: Maleza en apoyo tipo pin-enlace y sobre la pila 2, corrosión en vigas principales y manchas de humedad en pila 2.

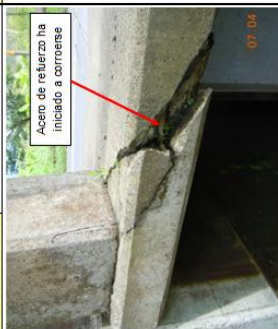
<p>Delimitaciones en la barraera</p>

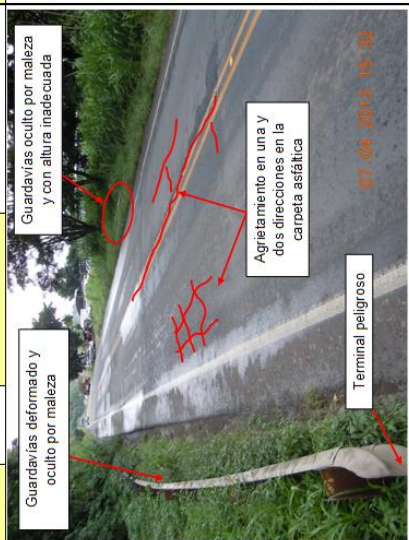
<p>Guardavías deformado y oculto por maleza</p> <p>Agrietamiento en una y dos direcciones en la carpeta asfáltica, guardavías con curvatura sin capataces, con altura inadecuada, ocultos por maleza y con terminales peligrosos y sin anclar a la barraera vehicular.</p> <p>Terminal peligroso</p>

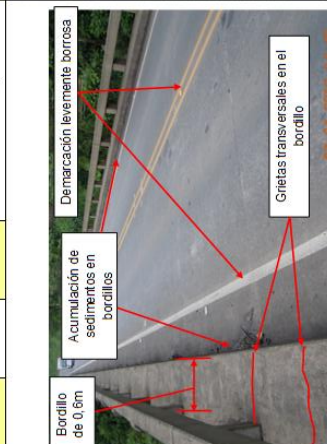
<p>Demarcación vial y bordillos</p> <p>Demarcación levemente borrosa</p> <p>Acumulación de sedimentos en bordillos</p> <p>Grietas transversales en el bordillo</p>

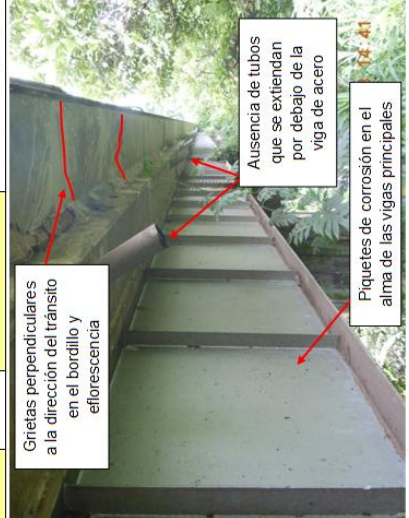
<p>Grietas perpendiculares a la dirección del tránsito en el bordillo y eforescencia</p> <p>Ausencia de tubos que se extiendan por debajo de la viga de acero</p> <p>Piquetes de corrosión en el alma de las vigas principales</p>

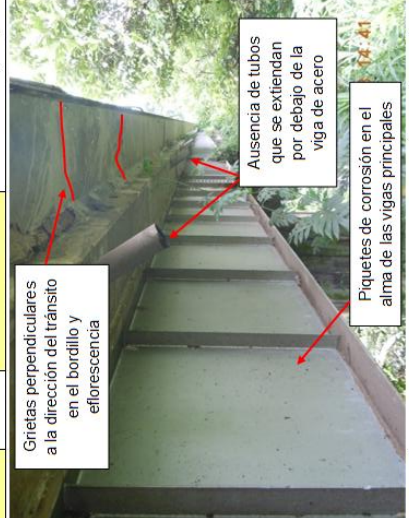
<p>Eforescencia y agrietamiento en la parte inferior del bordillo sureste (típico), ausencia de tubos de extensión en desagües y piquetes de corrosión en vigas principales.</p>
