**INFORME  
AUDITORÍA TÉCNICA EXTERNA  
LM-AT-248-09**

**Desempeño de los muros de gaviones en las Zonas 1-7,  
Ruta No. 2 y Zona 4-2 Rutas No. 168 y 237**

**Licitación Pública No. 01-2005**

**DICIEMBRE 2009**

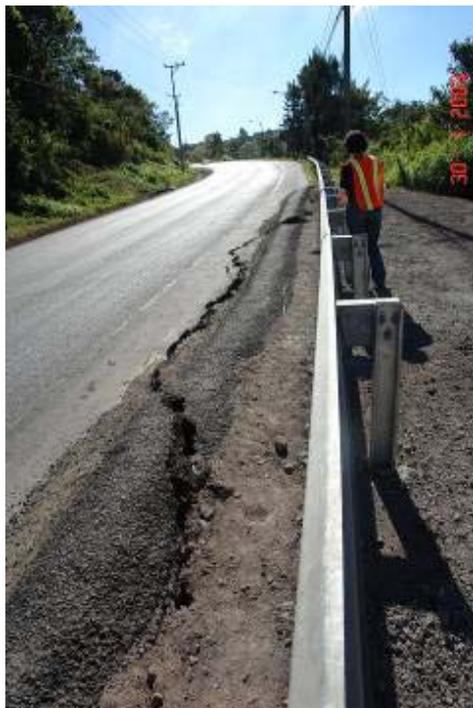
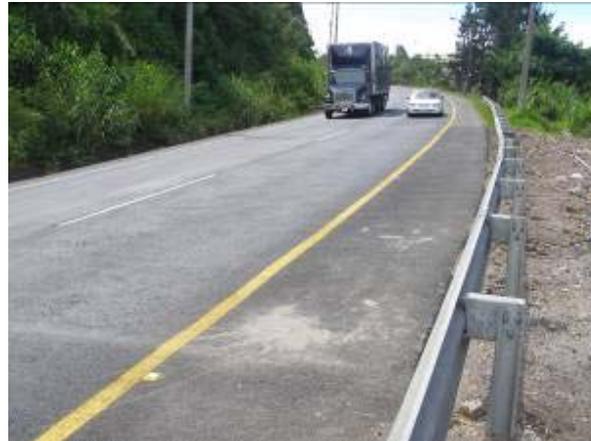
En los muros de gavión visitados de la Ruta No. 2, pertenecientes de la zona 1-7, se observaron agrietamientos que se extendían hasta la superficie de ruedo, afectando el confort y constituyéndose en un peligro potencial de colapso de la estructura que debe tomarse en consideración por seguridad al los usuarios de la vía del usuario de la vía (Fotografías de No. 1 a 4), esta condición fue puesta en conocimiento de la Administración en el informe LM-AT-119-08, remitido en noviembre de 2008. Durante la visita realizada en agosto de 2009, se observó que en ambos muros las grietas observadas fueron cubiertas con mezcla asfáltica. Los muros pertenecientes a la zona 4-2 en las rutas No. 168 y 237, se observaron completamente fallados provocando el cierre de un carril de circulación en ambas vías. Ver fotografías de No. 5 a 7.

**Fotografía No. 1 y 2:** Vista general del muro de gaviones de la “Cuesta del Fierro”. Ruta Nacional No. 2. Fecha 30 de enero 2009.

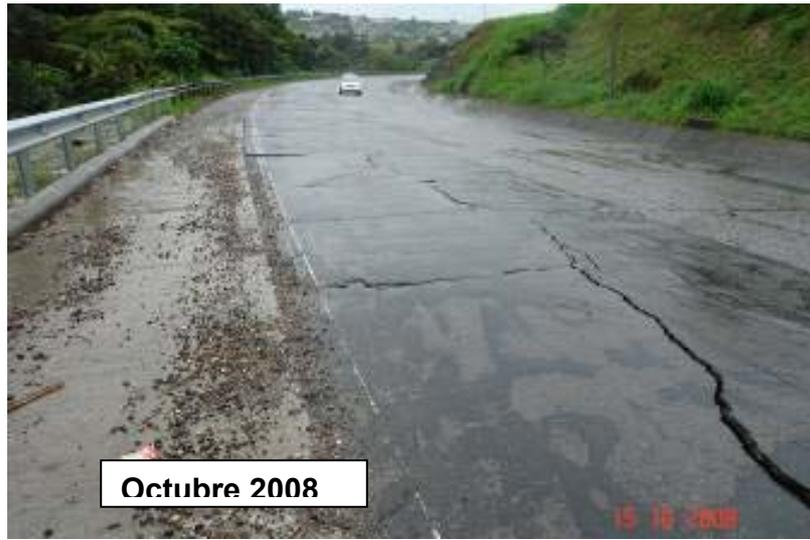
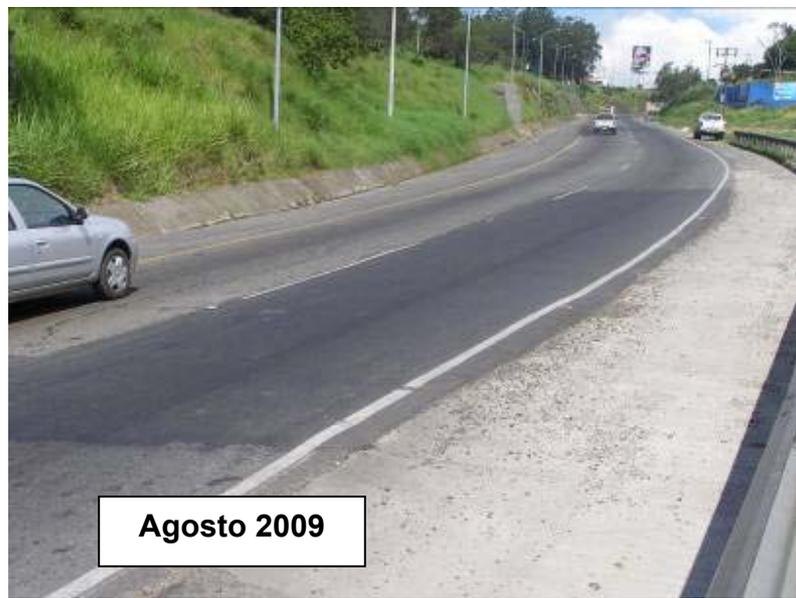
**Fotografía No. 3 y 4:** Vista general del muro de gaviones de Ochomogo. Ruta Nacional No. 2. Fecha 15 de octubre de 2008

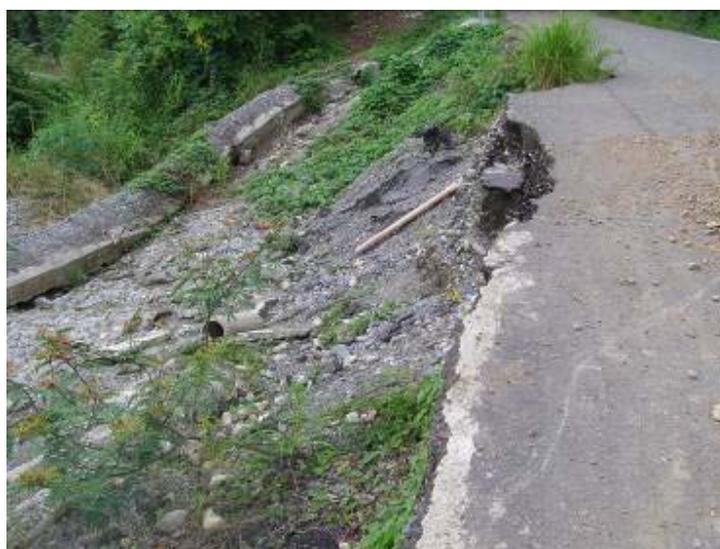
**Fotografía No. 5:** Vista general del muro de gaviones fallado en la Ruta No. 168 (Puerto Cortes), Sección de Control 61000. Fecha 10 de setiembre 2009

Con respecto a los muros que se encontraron fallados en la zona 4-2, específicamente en el muro de la ruta 168, la construcción se inició en febrero del 2007 hasta septiembre del mismo año. El total de la inversión realizada se muestra en la tabla No. 2 y corresponde a ¢ 73.509.406 (Setenta y tres millones quinientos nueve mil cuatrocientos seis colones) sin considerar los reajustes de precios pagados para cada renglón de pago. Ver Fotografía No. 5.

En ambos casos, los estudios geotécnicos y el diseño del muro no se realizaron, por lo que no pudieron ser aportados por la Administración ni el Organismo de Inspección en el proceso de investigación de esta auditoría. No se aportó evidencia de la existencia de una metodología para el proceso de revisión y aprobación de la propuesta de solución del contratista, que debe seguir previo a la ejecución de una estructura de este tipo.

1. Dar seguimiento a las estructuras de contención para verificar su desempeño, y la eficiencia y eficacia de la inversión realizada, así como tomar acciones correctivas sobre los muros construidos que no se encuentren en condición aceptable considerando lo que en derecho corresponda según la Ley de Contratación Administrativa.
- 
-

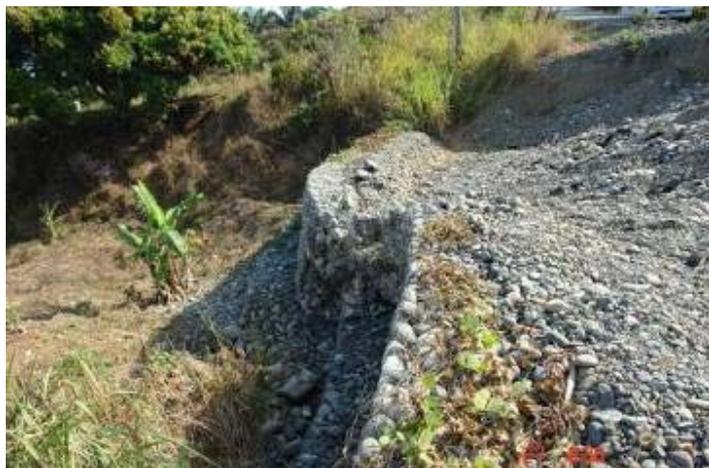
**Fotografía No. 6:** Vista del muro de gaviones fallado en la Ruta No. 237 (Paso Real-San Vito), Sección de Control 60982. Fecha 27 febrero 2009

En el caso de la Ruta No. 237, en la sección de control 60982, estación 19+800 se contabiliza en la tabla No. 3 una inversión de  $\phi$ 22.530.844 (veinte y dos millones quinientos treinta mil ochocientos cuarenta cuatro colones) entre los meses de enero a noviembre de 2008.

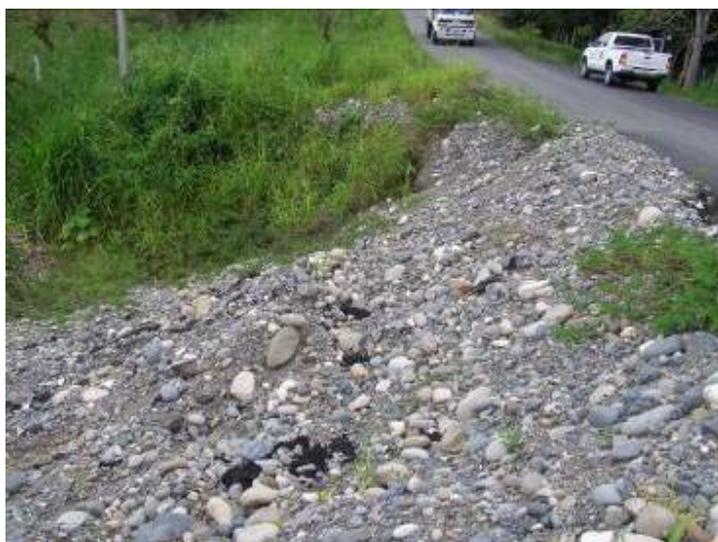
**Fotografía No. 7:** Condición del muro fallado en la Ruta No. 237 (Paso Real-SanVito) en el mes de setiembre), Sección de Control 60982. Fecha 10 de setiembre 2009
