Proyecto: LM-PI-AT-36-16

AUDITORÍA TÉCNICA AL LABORATORIO DE CACISA UBICADO EN LA PLANTA DE HERNAN SOLÍS EN GUAPILES.

**PROYECTO: Conservación de la Red Nacional Pavimentada.
Contratación Directa 2014CD-000140-0CV00.
Zona Huétar Atlántica**

San José, Costa Rica
Noviembre, 2016

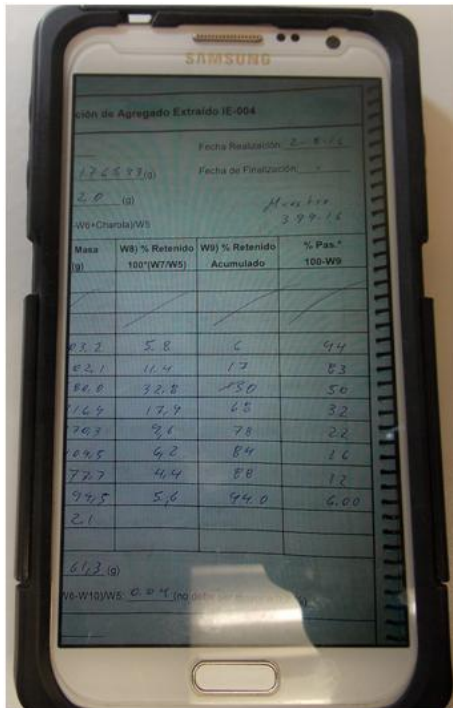
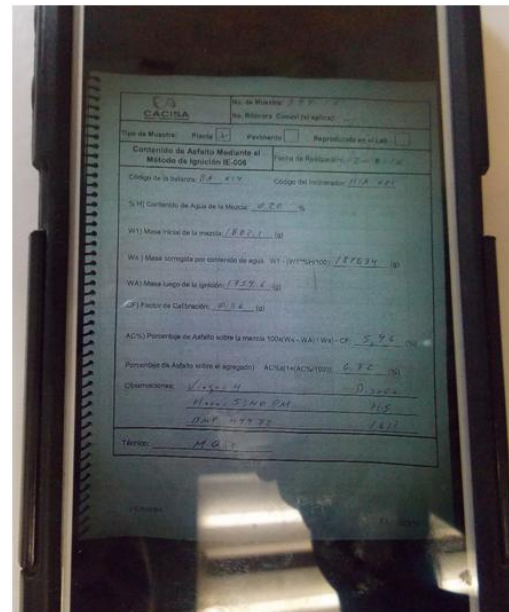
- Una vez realizados todos los ensayos y llenados los registros con los resultados obtenidos, el técnico procede a enviar diariamente o semanalmente fotografías de los registros por medios electrónicos (dispositivo portátil de comunicación) a un encargado en las instalaciones centrales de ingresar y procesar los datos en una hoja electrónica que está programada para que se realicen los cálculos.
- Para comprobar el sistema, el equipo auditor escoge de forma aleatoria la muestra 399-16 ensayada el día 03/08/16 y se corrobora el envío de la fotografía de cada una de las bitácoras en las que se registró algún ensayo, tal como se observa en las fotografías 3 y 4.

Fotografía 3 y 4. Envío mediante medios electrónicos de resultados para ensayos de mezcla asfáltica en caliente. Ubicación: Laboratorio de Cacisa en Planta de Producción de Guápiles, Fecha 18 de agosto de 2016. Fuente: LanammeUCR.

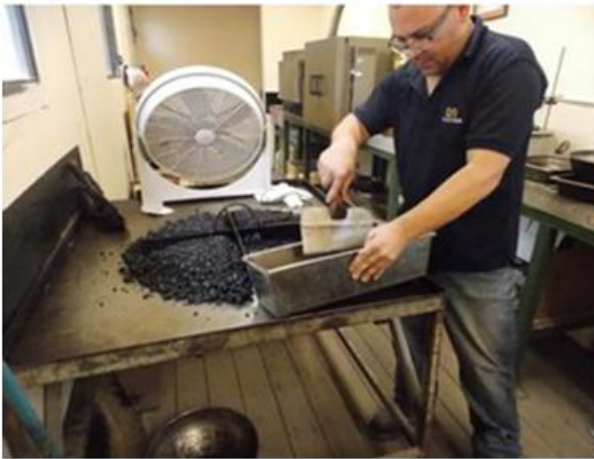
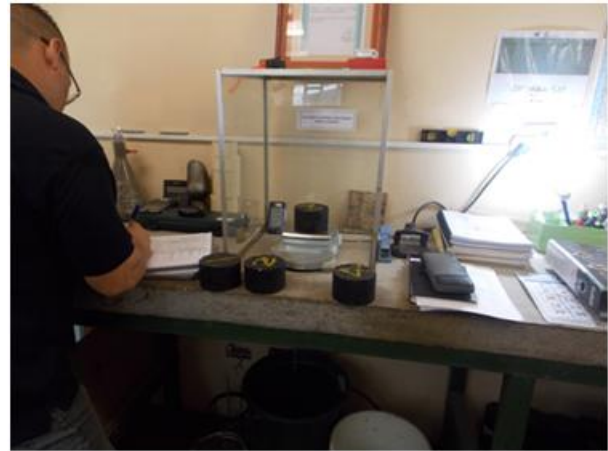
- a) Método para el cuarteo de muestras de mezcla asfáltica (Fotografía 12).
- b) Método para la determinación de la gravedad específica bruta de mezclas asfálticas compactadas y el porcentaje de vacíos (Fotografía 13).

Fotografía 12 y 13. Testificación de ensayos . Ubicación: Laboratorio de Cacisa en Planta de Producción de Guápiles , Fecha 18 de agosto de 2016. Fuente: LanammeUCR.

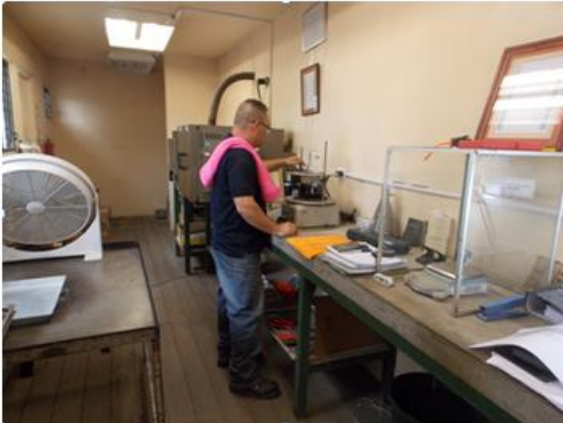
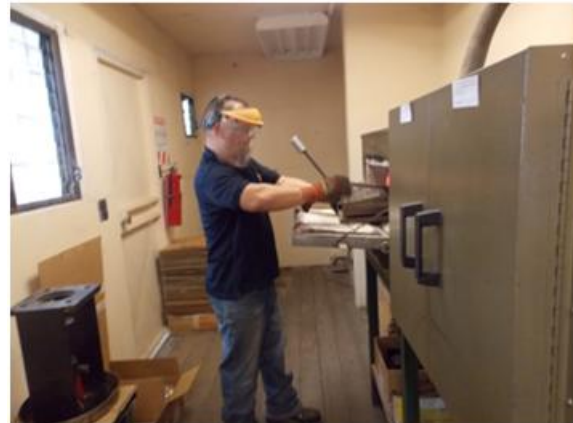
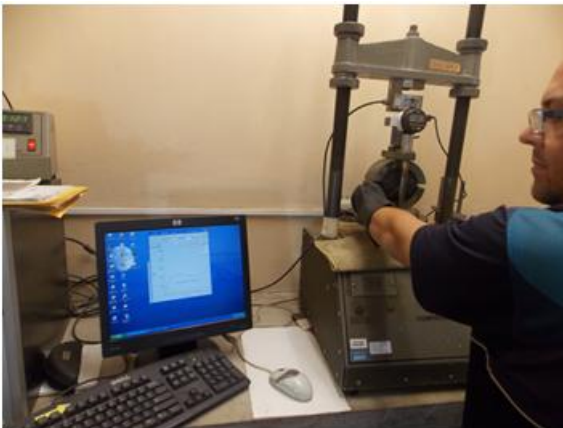
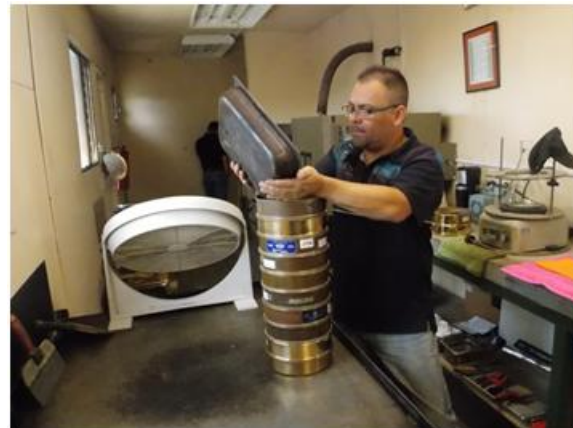
- c) Método de ensayo para determinar la gravedad específica máxima teórica y la densidad de mezclas asfálticas para pavimentos (Fotografía 10).
- d) Método para el Moldeo de especímenes Marshall y determinación de la estabilidad y flujo. (Fotografía 11).
- e) Método de ensayo para determinar el contenido de asfalto de mezclas asfálticas en caliente mediante método de ignición (Fotografía 12).
- f) Método de ensayo para determinar la granulometría del agregado extraído. (Fotografía 13).

Fotografía 14, 15, 16 y 17. Testificación de ensayos. Ubicación: Laboratorio de Cacisa en Planta de Producción de Guápiles, Fecha 18 de agosto de 2016. Fuente: LanammeUCR.

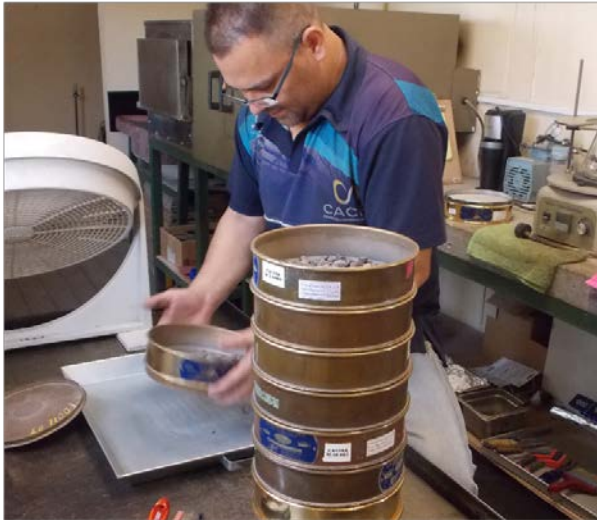
Sin embargo se detectó una oportunidad de mejora con relación a la ejecución del ensayo de "Graduación de agregado extraído" proveniente del contenido de asfalto, en las mallas N°4, N°8 y N°16 en donde la muestra ensayada excede la cantidad de masa retenida permitida por la normativa de ensayo INTE 06-02-09-07. De acuerdo con las cantidades retenidas observadas, para las mallas N°8 y N°16 es necesario dividir la muestra tamizada en 2 porciones, sin embargo en el caso de la malla N°4 podría requerirse dividir la muestra en 3 incrementos para cumplir con el requerimiento de menos de 227 gramos (7 kg/m^2 para mallas circulares de 8 pulgadas de diámetro) de material retenido en cada malla.

Fotografía 18 y 19. Testificación de ensayos . Ubicación: Laboratorio de Cacisa en Planta de Producción de Guápiles, Fecha 18 de agosto de 2016. Fuente: LanammeUCR.
