Proyecto: LM-PI-AT-008-15

EVALUACIÓN DE LA CALIDAD DE LOS MATERIALES Y ASPECTOS CONSTRUCTIVOS.

PROYECTO: Diseño y Construcción de Tres Intercambios (A. Cañas, B. Bagaces y C. Liberia) en la Carretera Interamericana Norte, Sección: Cañas-Liberia, Ruta Nacional No. 1

INFORME FINAL

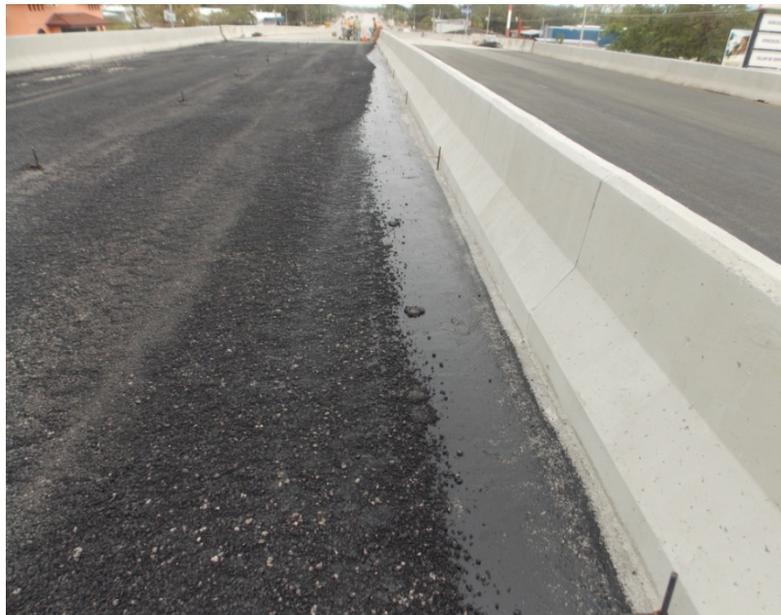
En la gira realizada por el equipo auditor el día 10 de setiembre de 2015 se tenían programadas actividades de colocación de mezcla asfáltica en caliente en los ramales del intercambio de Liberia. Debido a condiciones meteorológicas adversas en la planta de producción de Meco en La Uruca, la mezcla no pudo ser producida por lo que no se pudo observar la colocación de este material. Sin embargo, el equipo auditor pudo observar la sección que iba a ser colocada en el sentido Liberia Cañas, en la cual se colocó el día anterior "traba" y riego de liga (ver Fotografía 1).

Fotografía 1. Mezcla colocada en los sobre el tablero del intercambio de Liberia. Ubicación: Sobre la Ruta 1 ,Intercambio de Liberia Sección Cañas Liberia, Fecha 10 de setiembre de 2015. Fuente: LanammeUCR.

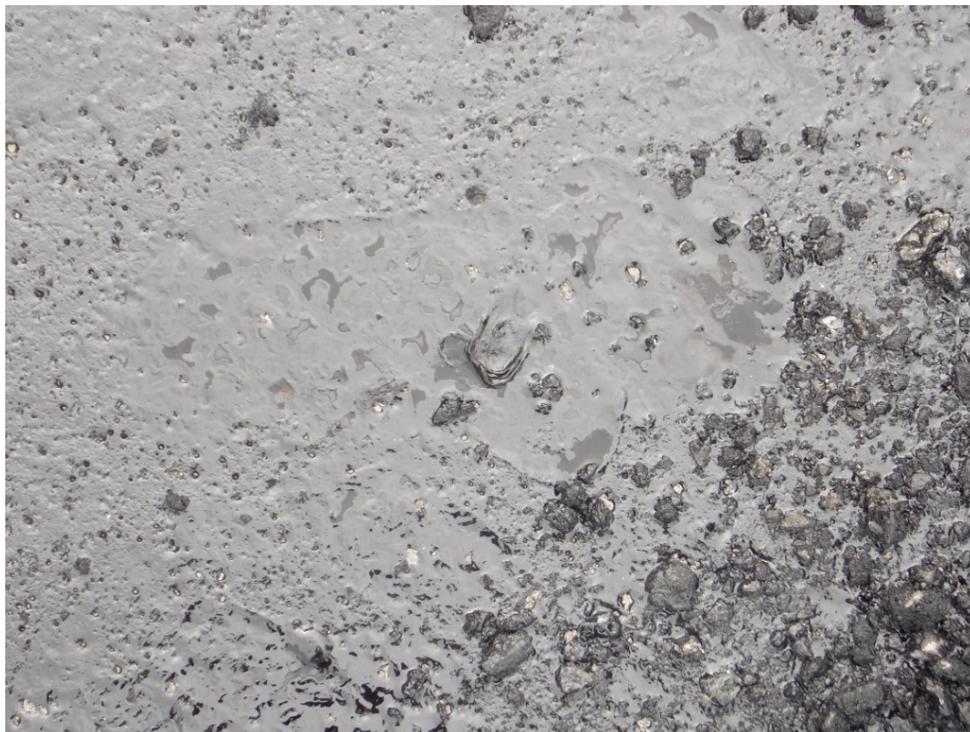
El equipo auditor pudo observar un exceso de riego colocado como se puede apreciar en la Fotografía 7. Al consultar con el encargado del frente de trabajo indicó que se estaba usando una dosificación de 0,8 litros de emulsión por metro cuadrado. Al consultar al inspector este indicó que se estaba usando una dosificación de 0,7 litros por metro cuadrado, la cual es alta para una capa de 5 centímetros y considerando que está colocada sobre un tablero de un puente en el cual la infiltración es casi nula.

Fotografía 2. Exceso de riego de liga en el tablero del intercambio de Liberia. Ubicación: Sobre la Ruta 1, Intercambio de Liberia. Sección Cañas Liberia, Fecha 10 de setiembre de 2015. Fuente: LanammeUCR.

Un exceso de riego de liga podría modificar las características de la mezcla asfáltica, por ejemplo el contenido de asfalto, provocando posibles problemas de exudación en la superficie y consecuentes problemas de fricción en la superficie de rueda lo cual es un riesgo para los usuarios de la vía.

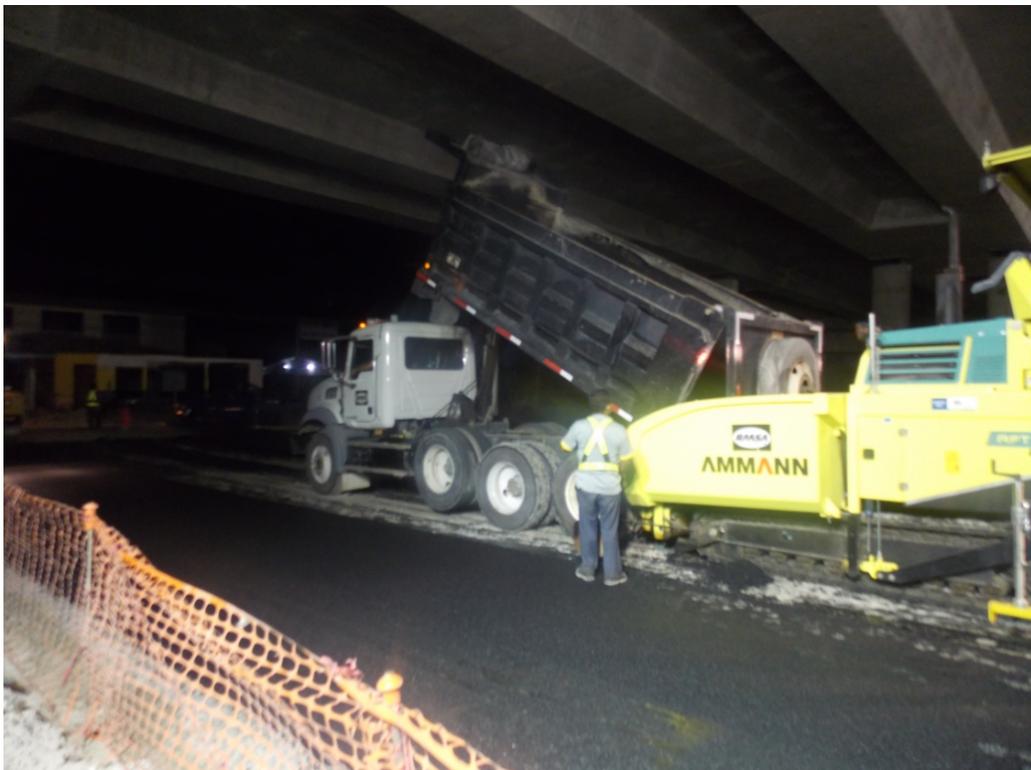
En la gira realizada por el equipo auditor el día 15 de julio de 2015 se tenían programadas actividades de colocación de mezcla asfáltica en caliente en los ramales del intercambio de Liberia. (ver Fotografía 3).

Fotografía 3. Mezcla colocada en los ramales del intercambio de Liberia. Ubicación: Sobre la Ruta 1 ,Intercambio de Liberia Sección Cañas Liberia , Fecha 15 de julio de 2015. Fuente: LanammeUCR.

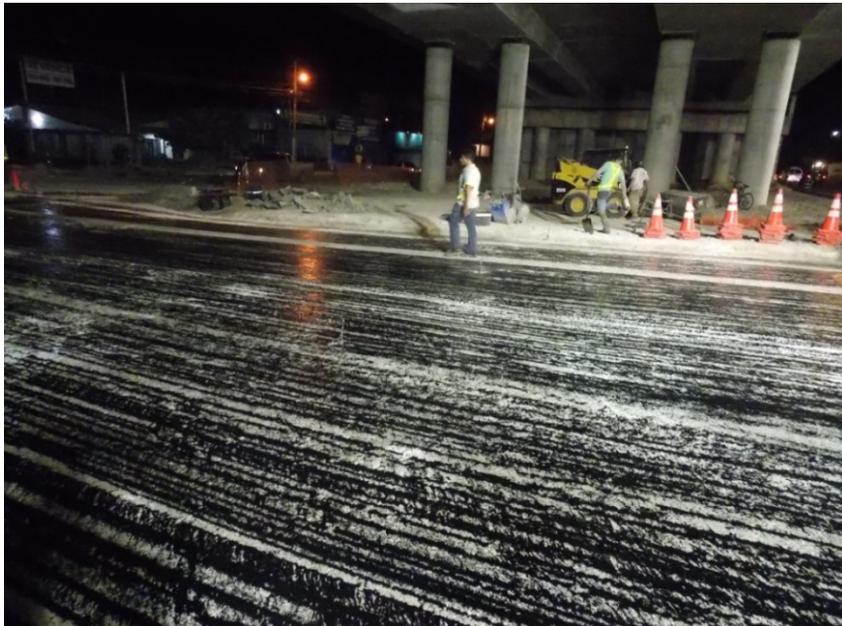
El equipo Auditor pudo observar riego de liga no uniforme durante la colocación de esta carpeta como se puede observar en la Fotografía 4. Se debe considerar que el objetivo de un riego de liga es aportar la adherencia entre las capas existentes con la capa asfáltica nueva para que actúen eficientemente como un solo paquete estructural ante las cargas que pasarían sobre él.

Fotografía 4. Riego no uniforme en los ramales del intercambio de Liberia . Ubicación: Sobre la Ruta 1, Intercambio de Liberia Sección Cañas Liberia . Fecha 15 de julio de 2015. Fuente: LanammeUCR.

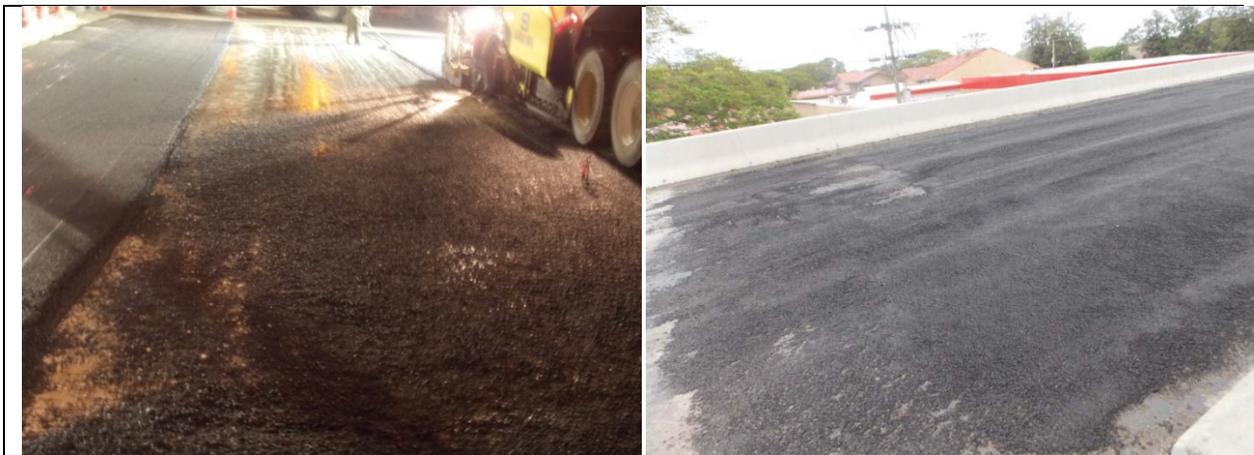
Esta situación se observó también en la gira del 10 de setiembre (ver Fotografía 5 y 6) en la que se observó la "traba" utilizada en el tablero del intercambio de Liberia. En esta actividad todavía se cuenta con menos argumentos para utilizar la "traba" ya que el material subyacente es una losa de concreto por lo que la emulsión va a tener menor oportunidad de ser removida por el paso de las vagonetas.

Fotografía 5 y 6. Uso de "traba" en las actividades de colocación de mezcla asfáltica en caliente . Ubicación: Sobre la Ruta 1 ,Intercambio de Liberia Sección Cañas Liberia , Fecha 15 de julio y 10 de setiembre de 2015. Fuente: LanammeUCR.

Por estas razones, es criterio de esta Auditoría Técnica que el uso de la "traba" no es adecuado ni favorece la calidad de los trabajos de colocación de mezcla asfáltica. Este tipo de práctica al igual que el riego de liga no uniforme generan una pérdida de adherencia entre capas que genera una superficie de falla, la cual, disminuye la vida útil del pavimento y que puede favorecer la aparición de deterioros prematuros en el mismo.

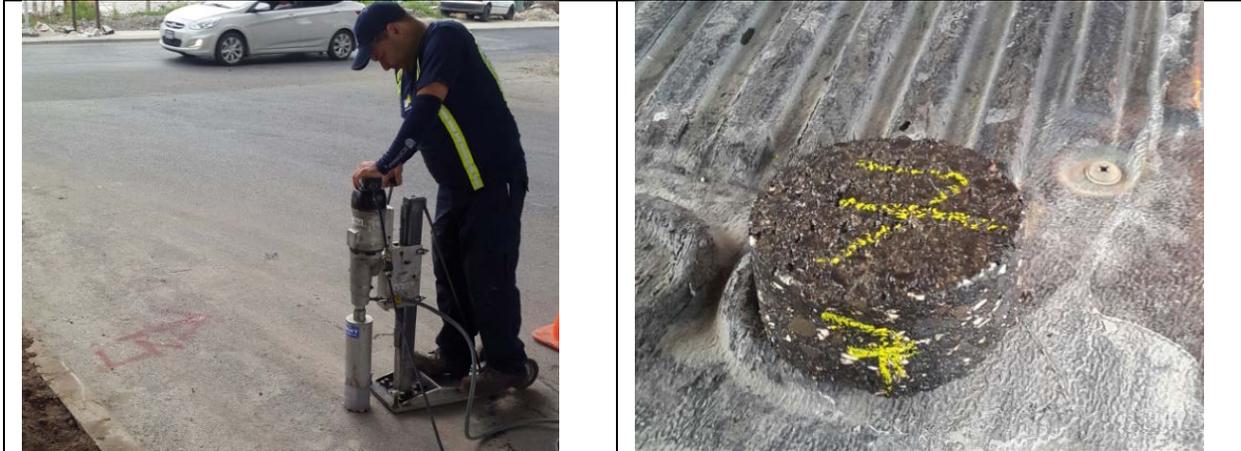
Fotografía 7 y 8. Extracción de núcleos en la carpeta asfáltica . Ubicación: Sobre la Ruta 1 , Ramales Intercambio de Liberia Sección Cañas Liberia , Fecha 30 de setiembre de 2015. Fuente: LanammeUCR.

Como se puede observar en las Fotografías 7,8, 9 y 10, la carpeta no queda adherida a los núcleos como se debería de obtener en caso de una buena adherencia entre la carpeta y la base estabilizada colocada en la capa inferior tanto en el intercambio de Liberia como en el intercambio de Bagaces.

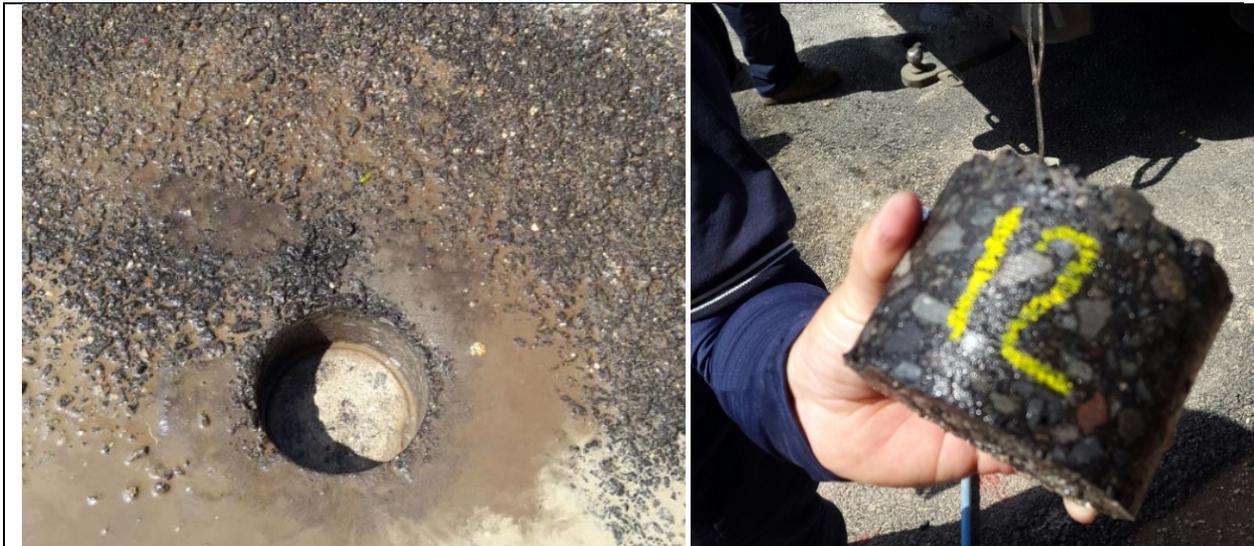
Fotografía 9 y 10. Extracción de núcleos en la carpeta asfáltica. Ubicación: Sobre la Ruta 1 Ramales ,Intercambio de Bagaces Sección Cañas Liberia , Fecha 30 de setiembre de 2015. Fuente: LanammeUCR.
