Informe de Auditoría Técnica: LM-PI-AT-132-15

**EVALUACIÓN DE PROCESOS CONSTRUCTIVOS DENTRO DE LA ACTIVIDAD DE
CONSERVACIÓN VIAL DE LA RED VIAL NACIONAL CONTEMPLADOS EN
*CONTRATACION DIRECTA 2014CD-000140-0CV00***

INFORME FINAL

San José, Costa Rica
Enero, 2016

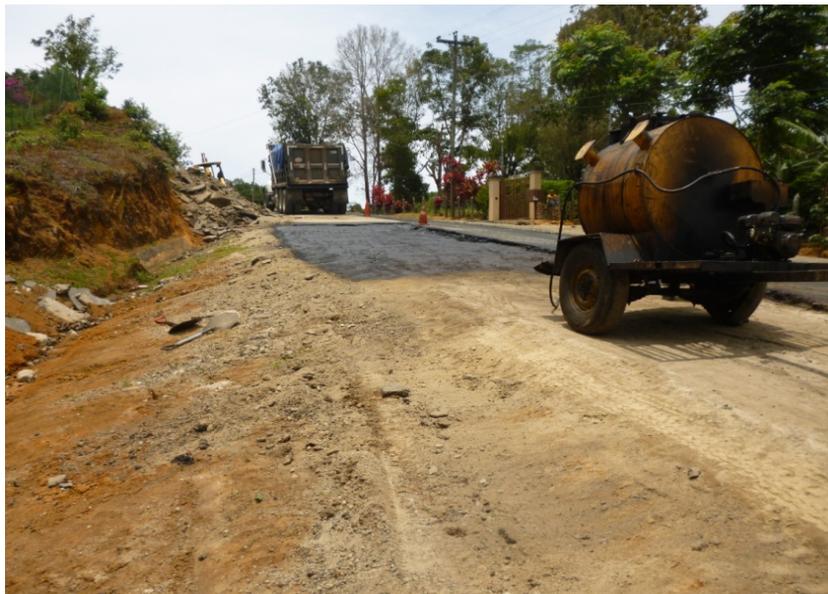
Se debe reiterar que las buenas prácticas de ingeniería consideran la aplicación del riego de liga sobre una superficie seca y limpia, con el fin de garantizar la adherencia entre capas, y así disminuir el riesgo de fallas por deslizamiento o delaminación en una superficie sucia o empolvada.

Fotografía 1. Colocación de riego de liga sobre superficie con material granular suelto.
Ubicación: Sobre la Ruta 226, km 1+800 desde el cruce con la Ruta Nacional 313, Sección de control 10151 Límite Cantonal León Cortés/Tarrazú - San Pablo de León Cortés. Fecha 25 de agosto de 2015. Fuente: LanammeUCR.

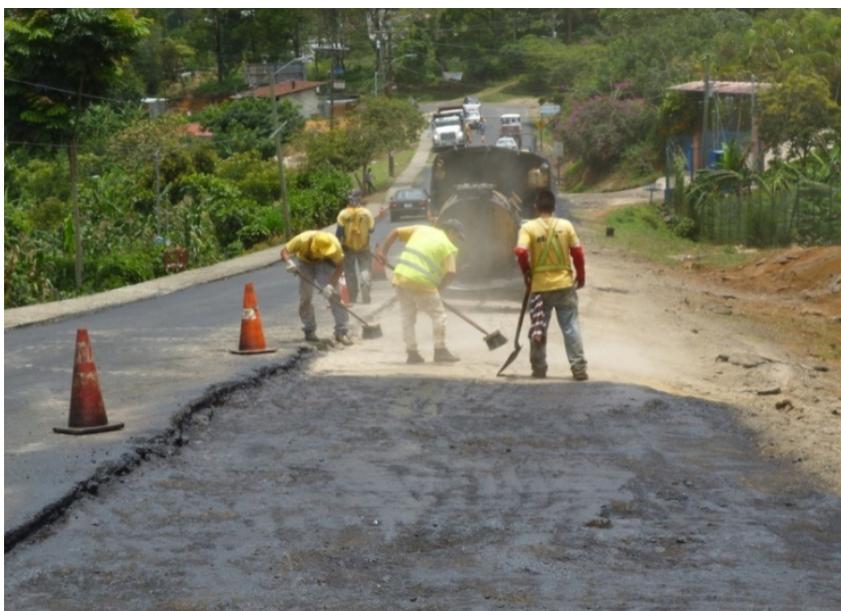
Fotografía 2. Barrido de superficie con material granular suelto, donde se colocó el riego de liga.
Ubicación: Sobre la Ruta 226, km 1+800 desde el cruce con la Ruta Nacional 313, Sección de control 10151 Límite Cantonal León Cortés/Tarrazú - San Pablo de León Cortés. Fecha 25 de agosto de 2015. Fuente: LanammeUCR.

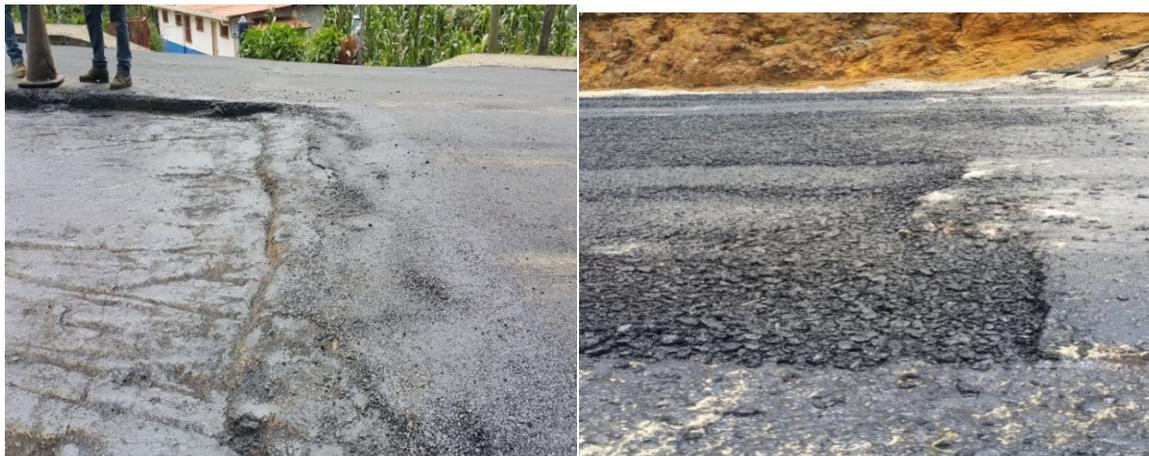
Ubicación: Sobre la Ruta 226, km 1+800 desde el cruce con la Ruta Nacional 313, Sección de control 10151 Límite Cantonal León Cortés/Tarrazú - San Pablo de León Cortés, Fecha 25 de agosto de 2015. Fuente: LanammeUCR.

En este frente de obra se evidenció incumplimiento del equipo mínimo establecido en el cartel para el desarrollo de la actividad de bacheo formal, así como el incumplimiento de la especificación técnica sobre la preparación del área bacheada.

Fotografía 3. Falta de corte en juntas transversales. Las juntas se preparan con el uso de "back hoe".

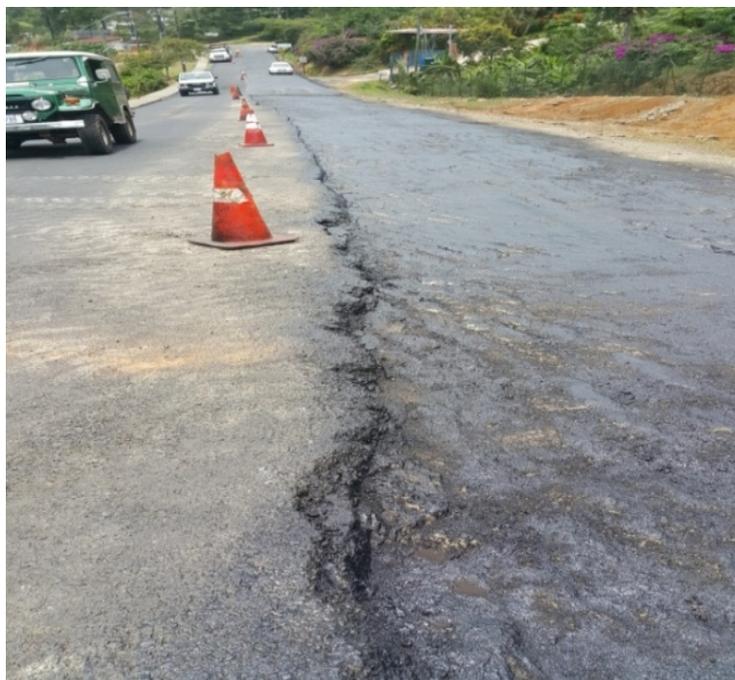
Ubicación: Sobre la Ruta 226, km 1+800 desde el cruce con la Ruta Nacional 313, Sección de control 10151 Límite Cantonal León Cortés/Tarrazú - San Pablo de León Cortés, Fecha 25 de agosto de 2015. Fuente: LanammeUCR.

Fotografía 4. Condición de junta longitudinal donde se construyó el bache. La mezcla de la izquierda fue colocada días atrás y no se ha concluido en su espesor total al momento de la visita.

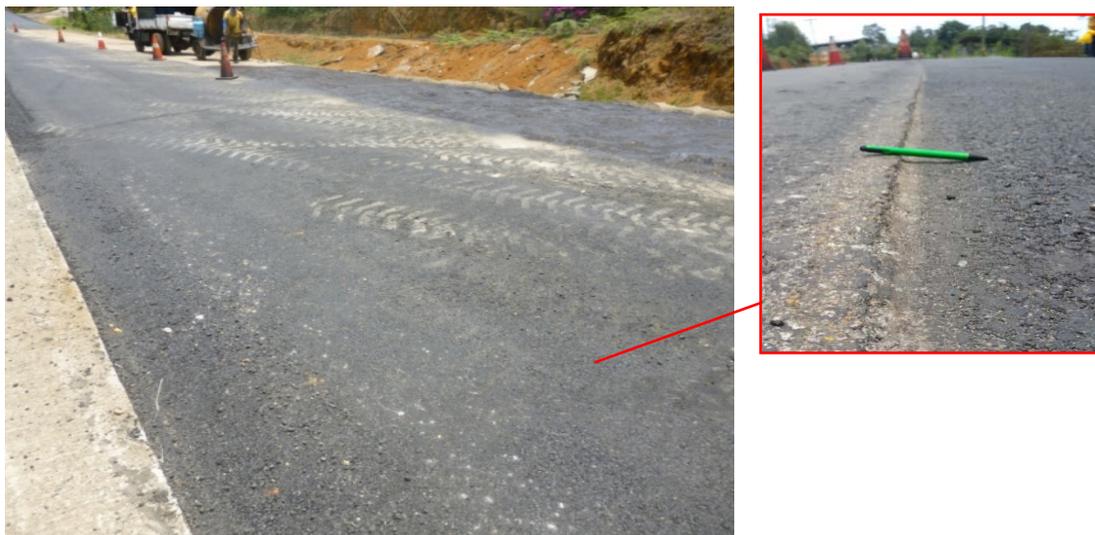
Ubicación: Sobre la Ruta 226, km 1+800 desde el cruce con la Ruta Nacional 313, Sección de control 10151 Límite Cantonal León Cortés/Tarrazú - San Pablo de León Cortés, Fecha 25 de agosto de 2015. Fuente: LanammeUCR.

Fotografía 5. Bache no completado en carril adyacente, se observaron diferencias de nivel entre el espesor colocado y el nivel de la superficie existente.

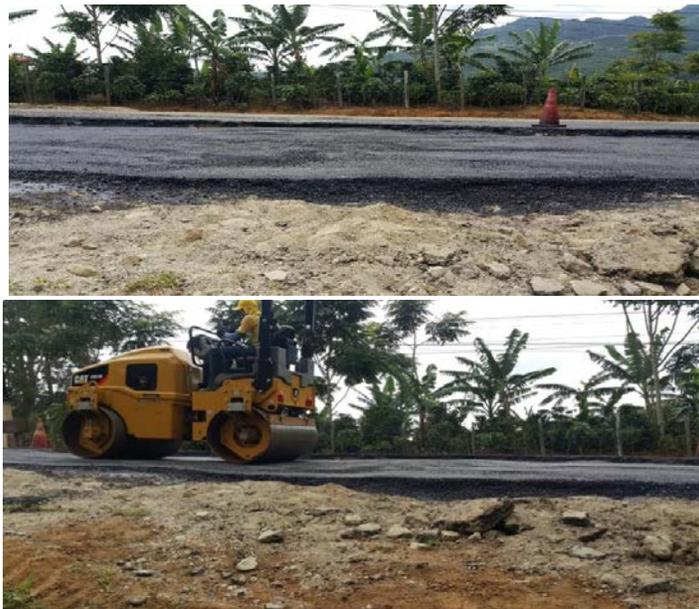
Ubicación: Sobre la Ruta 226, km 1+800 desde el cruce con la Ruta Nacional 313, Sección de control 10151 Límite Cantonal León Cortés/Tarrazú - San Pablo de León Cortés, Fecha 25 de agosto de 2015. Fuente: LanammeUCR.

Adicionalmente, en el frente de bacheo de la RN 226, se observó que el proceso de preparación del área, la demolición y el retiro del material del área intervenida se realizó mediante pala mecánica o "back hoe". Una vez extraídos los escombros, la superficie de la base sobre la cual se colocaría la mezcla asfáltica, se presentó un plano considerablemente irregular con profundidades variables. Esta irregularidad resultante de la base fue rellenada con mezcla asfáltica, intentando construirse una especie de prenivelación. Sin embargo, al realizar la compactación de la primera capa asfáltica colocada, se observó que la irregularidad de la superficie de la base se reflejó en esta primera capa asfáltica colocada, promovida también por la falta de un acomodo adecuado de la superficie de mezcla suelta antes de ser compactada. Lo anterior resultó en una afectación en el proceso de densificación del material, al dificultarse la compactación de manera homogénea en el área irregular del bache (ver fotografía 6).

Fotografía 6. Irregularidad resultante en la primera capa asfáltica colocada debido a la superficie irregular de la base.

De acuerdo al criterio técnico del equipo auditor, la técnica constructiva empleada en este caso particular, es deficiente debido a la falta de preparación de la base y de las juntas de construcción antes de la colocación de la mezcla asfáltica. Factores como juntas mal

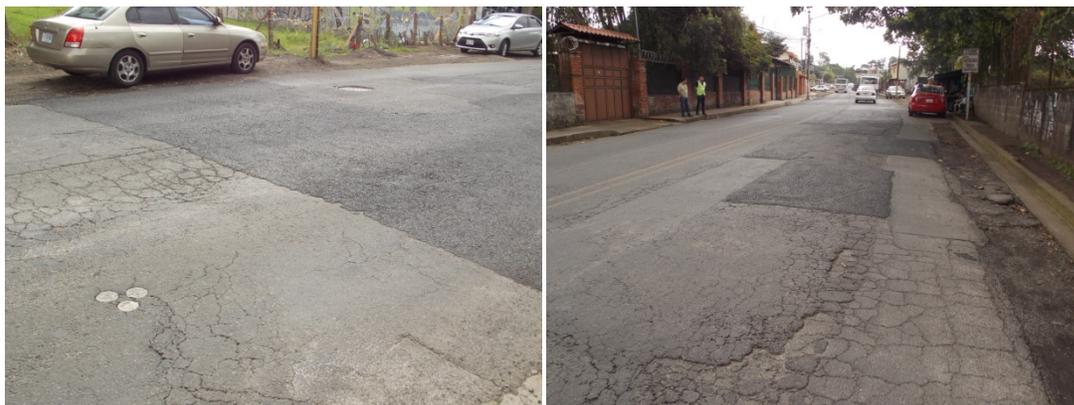
Ubicación: sobre ruta de travesía 11501, 50 m Este del Super Tacho, Sección de control 19777, Fuentes de Montes de Oca(R 203)- San Pedro de Montes de Oca(R.2), Fecha 5 y 9 de setiembre de 2015. Fuente: LanammeUCR

La intervención consistió en la colocación de capas delgadas (inclusive espesores inferiores a los 2 cm) sobre la superficie deteriorada existente. El tramo intervenido presenta agrietamiento severo, deformaciones importantes, huecos y numerosos bacheos antiguos. En las fotografías 7, 8 y 9 se observan los bacheos con capas delgadas colocadas sobre la superficie con agrietamiento severo tipo cuero de lagarto. Se puede observar los deterioros severos existentes y que no fueron intervenidos, alrededor de los baches colocados.

Fotografía 7. Colocación de capas con espesores menores a 2 cm sobre la capa de rodadura con deterioro severo.

Según la especificación anterior es evidente que la sección de la ruta no clasifica para una intervención mediante la técnica de bacheo de urgencia. A pesar de que se podría justificar que se busca mejorar la transitabilidad de la vía, esta no aplicaría en una ruta con más del 80% de la capa de rodadura en una condición severamente deteriorada, donde no se interviene la mayor parte de la superficie en condición altamente permeable, lo cual compromete la estructura existente, además de la inversión realizada con esta actividad.

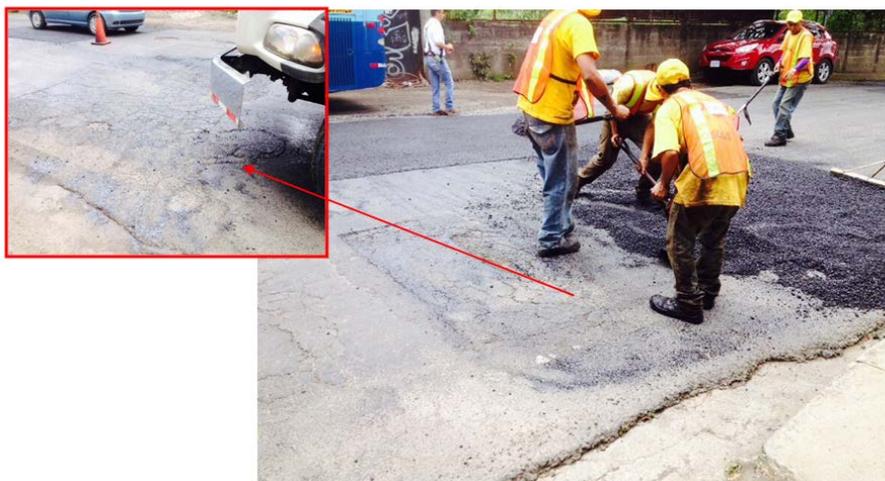
Ubicación: sobre ruta de travesía 11501, 75 m Este del Super Tacho, Sección de control 19777, Fuentes de Montes de Oca(R 203)- San Pedro de Montes de Oca(R.2), Fecha 5 de setiembre de 2015. Fuente: LanammeUCR

Durante el proceso constructivo se observó la colocación de riego de liga deficiente y escaso en las áreas intervenidas (ver fotografía 8). Esta inadecuada práctica constructiva compromete directamente la adherencia entre la capa delgada colocada y la existente, poniendo en riesgo durabilidad de la intervención e inversión realizada, sobre todo considerando que un espesor pequeño (menor a tres veces el tamaño máximo nominal del agregado), no garantiza una deseada compactación. En visita realizada el día 9 de setiembre de 2015 el equipo auditor constató el desprendimiento de partículas de mezcla asfáltica en bordes y esquinas de los baches (ver fotografía 9).

Fotografía 8. Riego de liga deficiente para colocación de capa con espesor reducido.

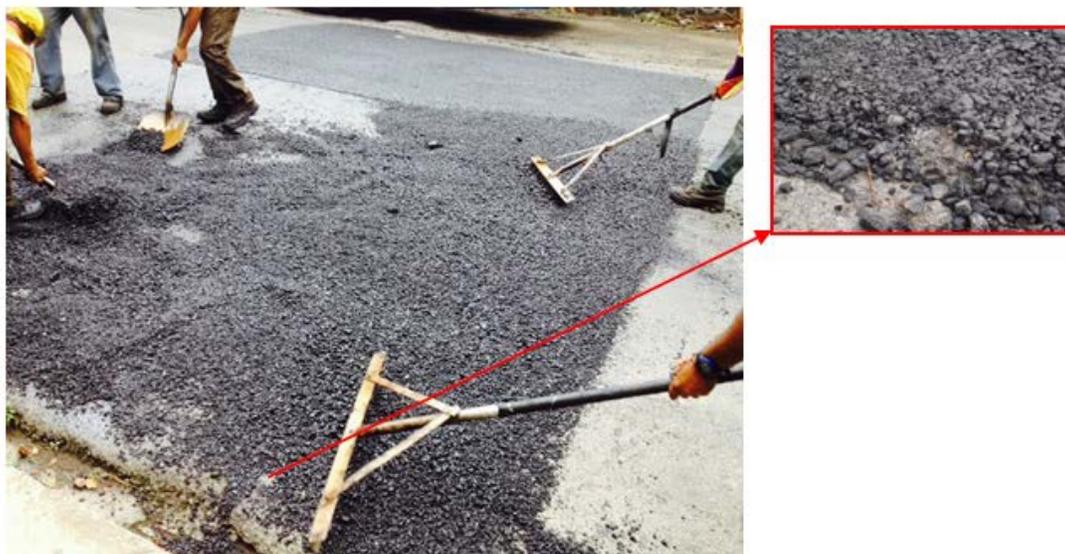
Ubicación: sobre ruta de travesía 11501, 75 m Este del Super Tacho, Sección de control 19777, Fuentes de Montes de Oca (R 203)- San Pedro de Montes de Oca(R.2), Fecha 5 y 9 de setiembre de 2015, respectivamente. Fuente LanammeUCR

Fotografía 9. La capa de espesor reducido se desprende con facilidad en los bordes y esquinas del bache.

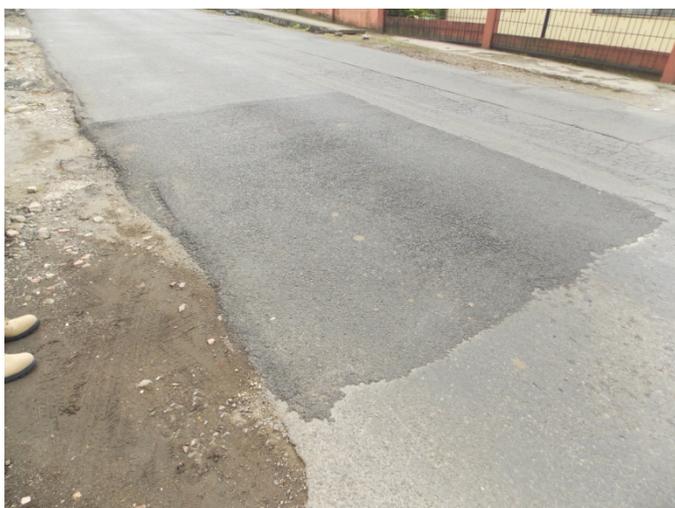
Posteriormente, el día 6 de octubre en visita de monitoreo para la evaluación del desempeño de las capas asfálticas colocadas, el equipo auditor evidenció diversos deterioros en las intervenciones realizadas. Entre los deterioros registrados se evidenció deformación de las capas asfáltica colocadas (ver fotografía 10), desprendimiento de

Es criterio de este equipo auditor que los deterioros encontrados se consideran inadmisibles en una intervención que no cuenta con más de dos meses de haberse ejecutado, razón por la cual la inversión y el desempeño de la intervenciones es ineficiente. Además se debe acotar que debido a la condición en las que se realizaron los trabajos de mantenimiento y los deterioros prematuros encontrados, es de esperar a corto plazo un deterioro acelerado y progresivo de las intervenciones realizadas en detrimento de la condición de la ruta de travesía 11501.

Fotografía 10. Deformación en capa de espesor delgado.
Ubicación: sobre ruta de travesía 11501, 100 m Este del Super Tacho, Sección de control 19777, Fuentes de Montes de Oca (R 203)- San Pedro de Montes de Oca(R.2), Fecha 6 de octubre de 2015. Fuente LanammeUCR

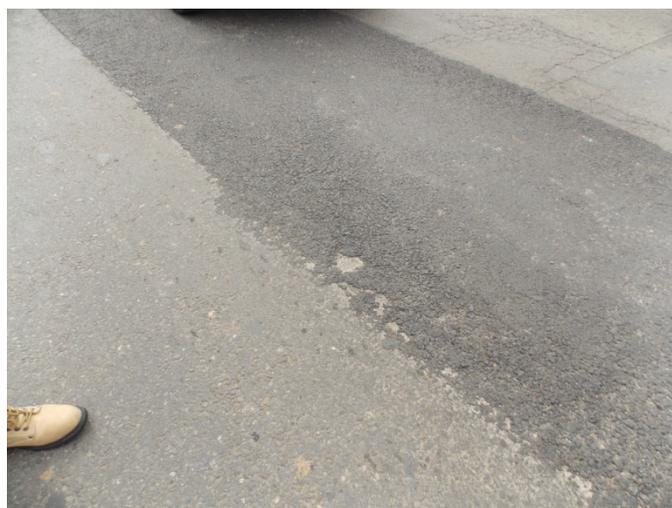
agregados en esquinas y bordes (ver fotografía 11), bombeo de finos (ver fotografía 12), y agrietamientos prematuros (ver fotografía 13).

Fotografía 11. Desprendimiento de agregado en capa asfáltica colocada.
Ubicación: sobre ruta de travesía 11501, 75 m Este del Super Tacho, Sección de control 19777, Fuentes de Montes de Oca (R 203)- San Pedro de Montes de Oca(R.2), Fecha 6 de octubre de 2015. Fuente LanammeUCR

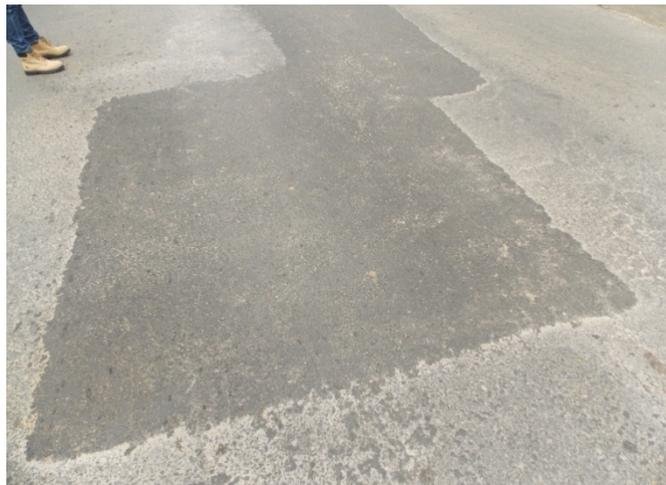
Fotografía 12. Bombeo de finos en intervención realizada
Ubicación: sobre ruta de travesía 11501, 75 m Este del Super Tacho, Sección de control 19777, Fuentes de Montes de Oca (R 203)- San Pedro de Montes de Oca(R.2), Fecha 6 de octubre de 2015. Fuente LanammeUCR

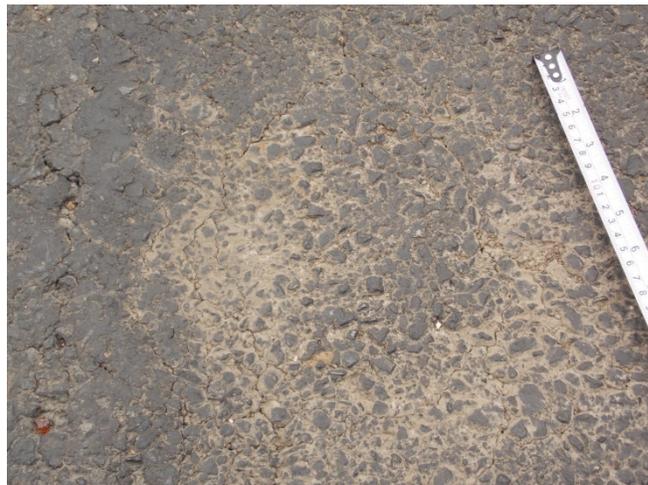
Fotografía 13. Agrietamientos en mezclas asfáltica colocada.
Ubicación: sobre ruta de travesía 11501, 50 m Este del Super Tacho, Sección de control 19777, Fuentes de Montes de Oca (R 203)- San Pedro de Montes de Oca(R.2), Fecha 6 de octubre de 2015. Fuente LanammeUCR

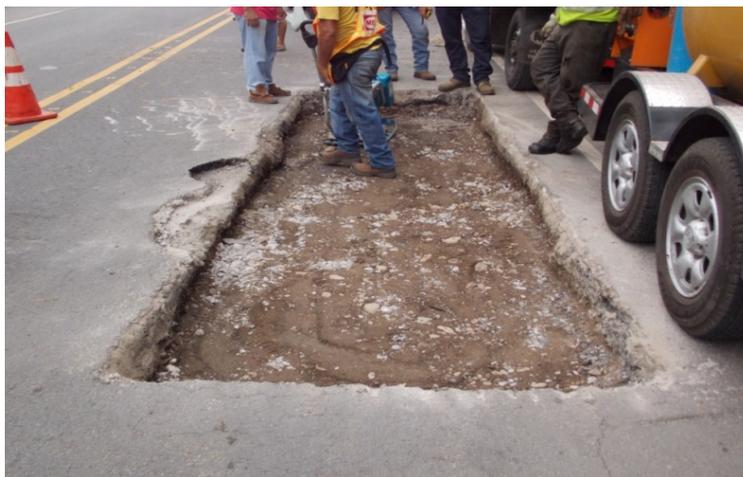
El segundo frente de obra donde se identificaron deficiencias constructivas en la actividad del bacheo de urgencia corresponde a las intervenciones realizadas en la Ruta 34, específicamente en la sección de control 60120: La Julieta-Límite cantonal Parrita-Quepos. En este caso la cuadrilla realizaba la reparación de un bache deteriorado, construido con concreto, debido a intervenciones a cargo de Acueductos y Alcantarillados, según lo indicado por el inspector a cargo. Las labores de la cuadrilla de conservación vial consistieron en retirar la totalidad del bloque de concreto con un espesor aproximado de 20 cm y un área aproximada de 1,60 m x 5,20 m como se observa en la fotografía 14, y posteriormente rellenar todo el espesor con mezcla asfáltica. Si bien la condición superficial del concreto existente era deficiente, se decidió remover totalmente el espesor de concreto a pesar de que se pudo remover parcialmente para colocar un espesor menos profundo de mezcla asfáltica. Es importante mencionar que la cuadrilla existente estaba encargada de realizar actividades de bacheo urgencia, por lo que el equipo utilizado se limitaba a esa actividad.

Fotografía 14. Bache de espesor de 20 cm, juntas longitudinales sin la preparación de cortes. Se observa la compactación del material granular con la plancha vibratoria antes de la colocación de mezcla asfáltica. Ubicación: Sobre la Ruta 34, km 0+800 desde inicio sección de control en La Julieta, Sección de control 60120: La Julieta- Límite cantonal Parrita-Quepos, Fecha 1 de setiembre de 2015. Fuente: LanammeUCR.

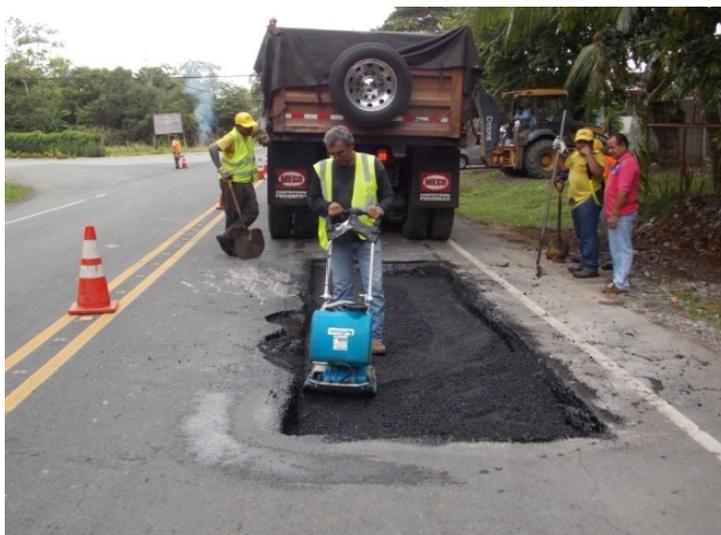
Por otro lado, la compactación se realizó en 3 capas de aproximadamente 7 cm mediante plancha vibratoria de bajo peso (aproximadamente entre 100 y 200 kilogramos), por lo que para un bache con tales dimensiones se dificulta garantizar una densificación adecuada del material bituminoso con este tipo de equipo de compactación (ver fotografía 15).

Fotografía 15. Compactación de capas con espesores aproximados de 7 cm mediante plancha vibratoria de bajo peso. Ubicación: Sobre la Ruta 34, km 0+800 desde inicio sección de control La Julieta, Sección de control 60120: La Julieta- Límite cantonal Parrita-Quepos, Fecha 1 de setiembre de 2015. Fuente: LanammeUCR

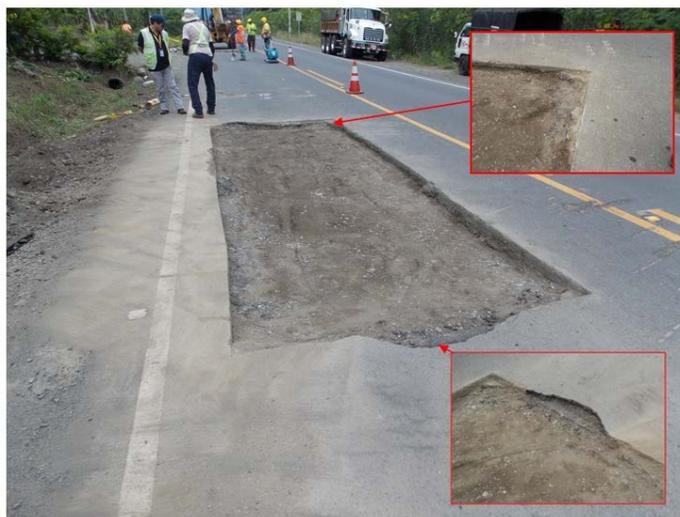
Otro de los aspectos observados en otros baches cercanos de menor espesor es que los bordes y esquinas no eran afinados adecuadamente por ejemplo mediante herramientas como "picos" o "zachos", a pesar de no haber realizado un corte con sierra que facilitara la tarea de construir juntas adecuadas, tal y como se observa en la fotografía 16.

Fotografía 16. Bordes irregulares en juntas transversales y material sin remover en esquinas del bache.
Ubicación: Sobre la Ruta 34, km 0+850 desde inicio sección de control La Julieta, Sección de control 60120: La Julieta- Límite cantonal Parrita-Quepos, Fecha 1 de setiembre de 2015. Fuente: LanammeUCR

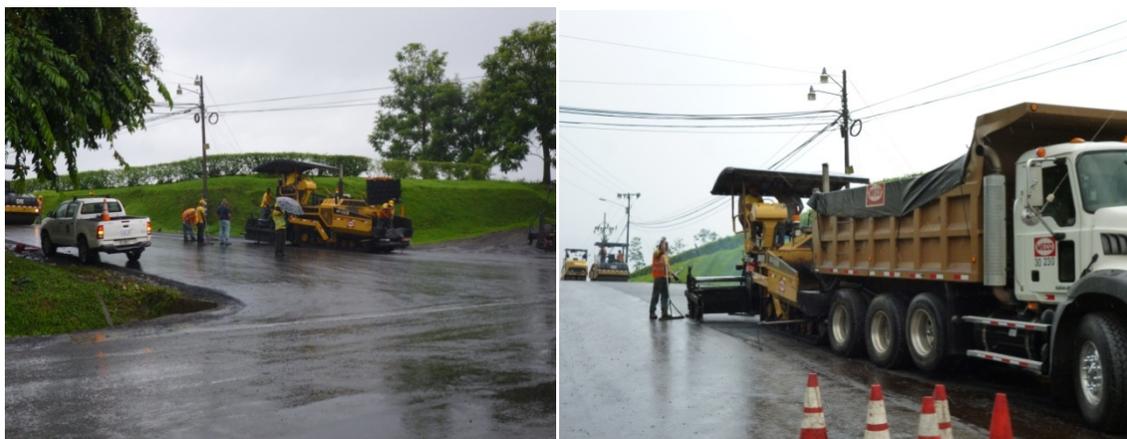
Al momento de la llegada del equipo auditor, el inspector encargado detuvo la colocación de la última vagoneta para finalizar el tramo de la intervención. De acuerdo con lo indicado por el inspector no se estaba trabajando bajo condiciones de lluvia debido a que fue un evento repentino al momento de la visita, mencionó que el resto del material colocado se realizó bajo condiciones climáticas sin lluvia. Posteriormente, el inspector indicó que no se colocaría mezcla asfáltica hasta que las condiciones climáticas mejoraran y que se volvería a colocar el riego de liga. Aproximadamente 20 minutos después, bajo las mismas condiciones climáticas, se procedió a concluir el tramo faltante, a pesar de que la superficie con riego de liga se encontraba considerablemente húmeda.

Fotografía 17. Colocación de mezcla asfáltica en caliente bajo condiciones climáticas de lluvia. Ubicación: Sobre la Ruta 812, km 0+000 desde el cruce con la Ruta Nacional 32, Sección de control 70250 Milano(plaza)-Pocora(R.32), Fecha 14 de agosto de 2015. Fuente: LanammeUCR.

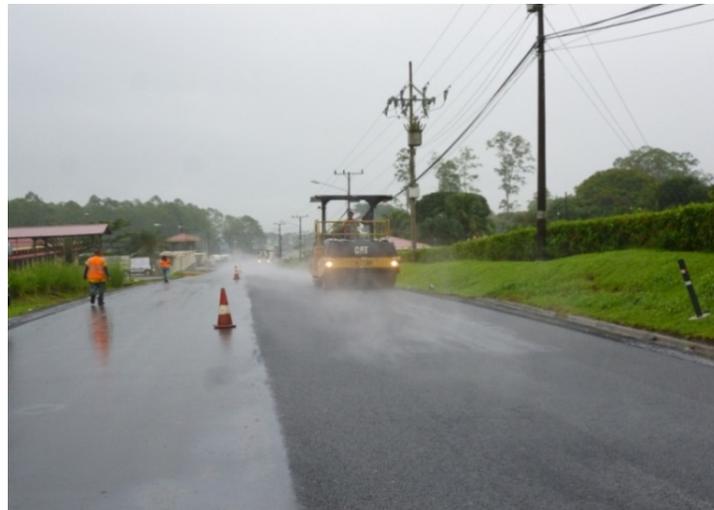
Ubicación: Sobre la Ruta 812, km 0+000 desde el cruce con la Ruta Nacional 32, Sección de control 70250 Milano(plaza)-Pocora(R.32), Fecha 14 de agosto de 2015. Fuente: LanammeUCR.

En la fotografía 18 se evidencia la evaporación del agua llovida durante el proceso de compactación. En estas condiciones la temperatura de la mezcla podría bajar aceleradamente lo que afecta negativamente para lograr una adecuada densificación.

Además, al compactarse en presencia de lluvia, se corre el riesgo de afectar la capacidad de adherencia que se busca con el riego de liga, y la mezcla asfáltica queda con agua atrapada que podría afectar la adherencia entre partículas y consecuentemente generar problemas de desprendimiento de estas, generando mayor filtración de agua a la base y deterioros mayores a corto plazo.

Fotografía 18. Compactación bajo lluvia .

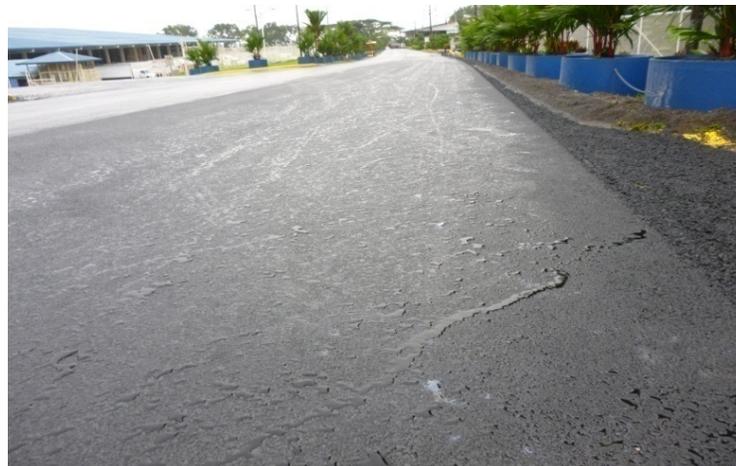
Una vez compactada la capa asfáltica de 6 cm de espesor, el equipo auditor evidenció la acumulación de agua en la superficie como se observa en la fotografía 19. El patrón de agua observado en la capa de rodadura podría obedecer a un bombeo ineficiente del pavimento o a la posibilidad de que corresponda al agua absorbida por la mezcla asfáltica durante la lluvia y expulsada en el proceso de compactación.

Fotografía 19. Agua acumulada en capa de rodadura observada posterior al proceso de compactación. Ubicación: Sobre la Ruta 812, km 0+600 desde el cruce con la Ruta Nacional 32, Sección de control 70250 Milano(plaza)-Pocora(R.32), Fecha 14 de agosto de 2015. Fuente: LanammeUCR.

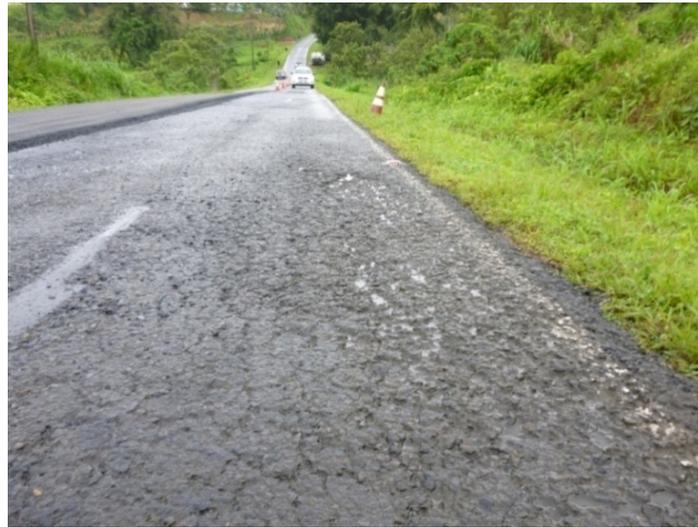
Ubicación: Sobre la Ruta 4, km 9+500 desde el cruce con la Ruta Nacional 140, Sección de control 21351 El Tanque - Monterrey, Fecha 18 de agosto de 2015. Fuente: LanammeUCR

La intervención comprendió la colocación de mezcla asfáltica sobre la capa existente deteriorada con agrietamiento severo y desnudamiento, actividad realizada bajo el ítem de bacheo formal. Sin embargo, no se estaban realizando cortes transversales en este bache específico de aproximadamente 75m de largo en todo el ancho de calzada (5,50m), donde se lograra construir juntas adecuadas, aparte que según el mismo inspector, la mitad de la totalidad del bache se había colocado bajo condiciones leves de lluvia. En este caso, según el inspector encargado, la mezcla se sometería a estudio de verificación de calidad por la Administración para su aceptación. Indicó también que los operarios utilizan esponjas para tratar de secar la superficie donde se ha acumulado agua como se observa en la fotografía 20, con el fin de terminar de colocar la mezcla faltante de la jornada para concluir la obra.

Fotografía 20. Superficie húmeda sobre la que se colocaría la mezcla asfáltica. Se acababa de colocar el carril adyacente.

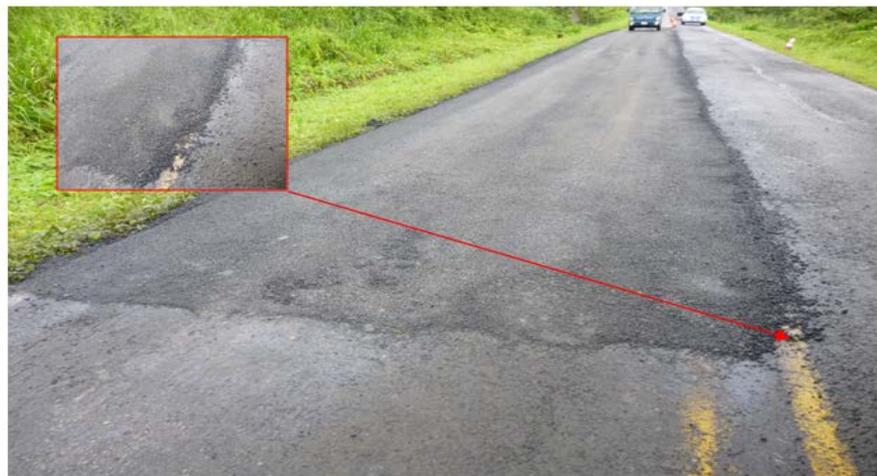
Ubicación: Sobre la Ruta 4, km 9+500 desde el cruce con la Ruta Nacional 140, Sección de control 21351 ,El Tanque - Monterrey, Fecha 18 de agosto de 2015. Fuente: LanammeUCR.

Debido a la falta de corte para la formación de juntas transversales de construcción se observó mezcla segregada en este sitio, condición que deja expuesta una superficie porosa que puede afectar en la filtración de agua hacia la base y a desprendimientos de las partículas (ver fotografía 21). De igual forma, se nota un borde longitudinal irregular que puede repercutir en una junta deficiente al momento que se coloque la mezcla asfáltica faltante del resto del bache correspondiente al otro carril.

Fotografía 21. Junta transversal con un acabado deficiente y borde longitudinal irregular.

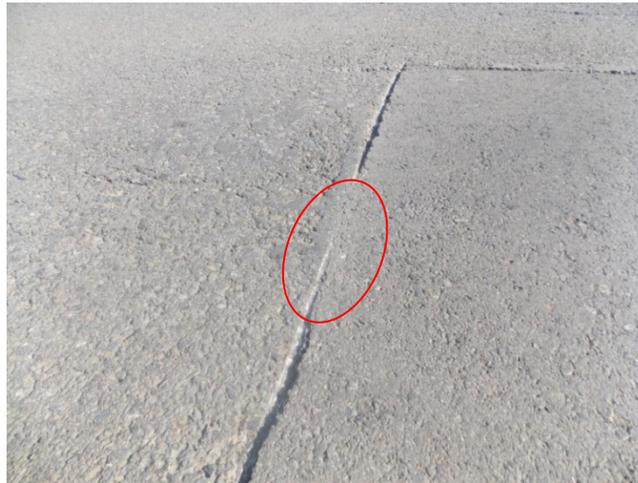
Ubicación: Sobre la Ruta 151, km 0+400 desde el cruce con la Ruta Nacional 159, Sección de control 50212, Sardinal(R.912)- Playas del Coco (playa). Fecha 29 de setiembre de 2015. Fuente: LanammeUCR.

Durante el proceso de preparación de grietas y juntas se observaron cortes incompletos de juntas previos a la colocación del sellante asfáltico (ver fotografía 22).

El corte del área deteriorada busca eliminar las paredes débiles y oxidadas de la grieta o junta, dejando al pavimento con la resistencia necesaria para asegurar la adhesión del sello a largo plazo y a la vez permite crear el depósito de dimensiones adecuadas que permita colocar suficiente cantidad de sello.

Fotografía 22. Corte incompleto para colocación de emulsión asfáltica.

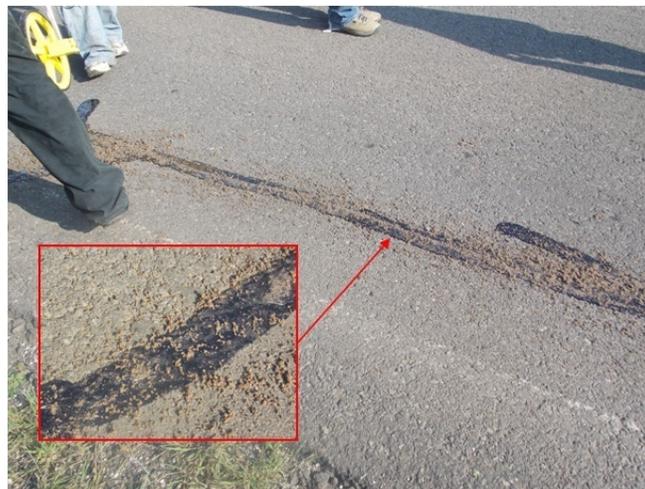
Ubicación: Sobre la Ruta 151, km 0+400 desde el cruce con la Ruta Nacional 159, Sección de control 50212, Sardinal(R.912) - Playas del Coco (playa). Fecha 29 de setiembre de 2015. Fuente: LanammeUCR.

Otro aspecto importante, es que se observó la aplicación de arena como material secante para evitar el desplazamiento del sellante asfáltico ante el tránsito de vehículos. La aplicación de la arena se realizó de forma manual lanzando la arena al área intervenida. El equipo auditor evidenció humedad en la arena colocada, además de que la técnica observada fue deficiente debido a la falta de distribución del material a lo largo de la totalidad de la superficie del sello, por lo que se observaron diversas zonas del sello sin cobertura (ver fotografía 23). También en algunos casos se evidenció la colocación del material sin que el sello hubiera enfriado lo suficiente por lo que se presenta la posibilidad de la inclusión del material fino dentro del sellante comprometiendo la impermeabilización del deterioro atendido.

Fotografía 23. Insuficiente cobertura del sello con arena húmeda como material de secado.

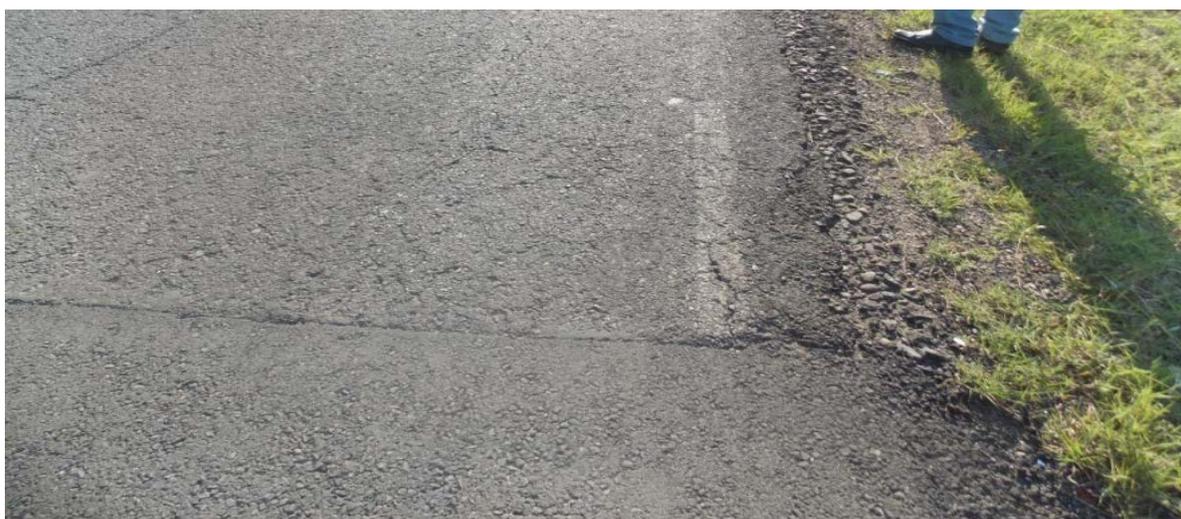
Ubicación: Sobre la Ruta 151, km 0+400 desde el cruce con la Ruta Nacional 159, Sección de control 50212, Sardinal(R.912) - Playas del Coco (playa). Fecha 29 de setiembre de 2015. Fuente: LanammeUCR.

En el frente de trabajo de la sección de control 50212, se observaron grietas longitudinales y juntas de baches abiertas sin considerar en la intervención (ver fotografía 24). El equipo auditor consultó al inspector encargado sobre la razón por la que algunos deterioros no se intervenían pese a ser estos evidentes, a lo que justificó que no se atendían todas las grietas debido a que posteriormente se realizaría el riego de liga para la colocación de la sobrecapa, lo cual consideraba suficiente para atender los agrietamientos no considerados.

Según la especificación anterior, la actividad de sellado de grietas realizada incumple con la misma al no contemplar agrietamientos en el área de intervención. Además, es criterio del equipo auditor que no es justificable de ninguna manera contemplar la actividad del riego de liga como una medida para sellar grietas que pudieron ser contempladas en la actividad del sellado de grietas. La función o propósito del riego de liga es brindar

El no intervenir agrietamientos y deterioros previos a la colocación de una sobrecapa podría resultar en el reflejo acelerado de este tipo de deterioros en la nueva superficie o capa de rodadura, poniendo en riesgo el desempeño de la intervención realizada.

Fotografía 24. Agrietamiento longitudinal y junta de bache abierta sin atender.

adherencia entre la nueva capa asfáltica y la capa de rodadura. Por otro lado, en casos donde la existencia de grietas es excesiva, se debe considerar eliminar el agrietamiento existente mediante perfilado o bacheos puntuales, lo que debe decidirse de acuerdo a las condiciones existentes.
