Programa de Infraestructura del Transporte (PITRA)

LM-PI-UP-PN02-2014

INSPECCIÓN DEL PUENTE SOBRE EL RÍO POTRERO RUTA NACIONAL No. 1

Preparado por:
Unidad de Puentes

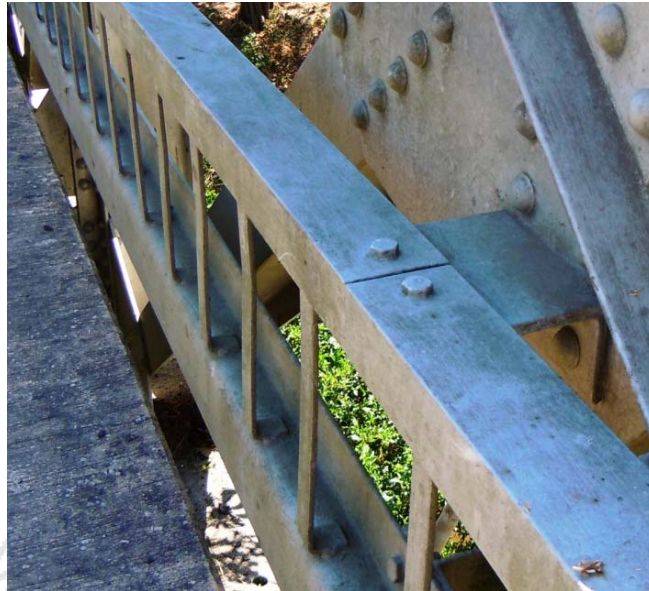
Elementos	Observaciones	Recomendaciones
2.1. Barrera vehicular	La barrera del puente no cumplía con los requisitos de seguridad actuales establecidos en la <i>Especificación para el Diseño de Puentes AASHTO LRFD 2012</i> para el tipo y la velocidad de tránsito que presenta la ruta nacional No. 1 (Ver figura 5). Tenía deformaciones por impacto vehicular en el sector noroeste (Ver figura 6)	La superestructura va a ser sustituida por lo tanto es de esperar que las deficiencias que aquí se describen van a ser resueltas en el nuevo puente.
2.2. Guardavías	El puente no contaba con guardavías en ninguno de los accesos (Ver figura 7).

Figura 5: Barrera de acero diseñada de acuerdo con AASHO 1949 que no cumple con los requerimientos de una tipo TL-4 según AASHTO LRFD 2012.

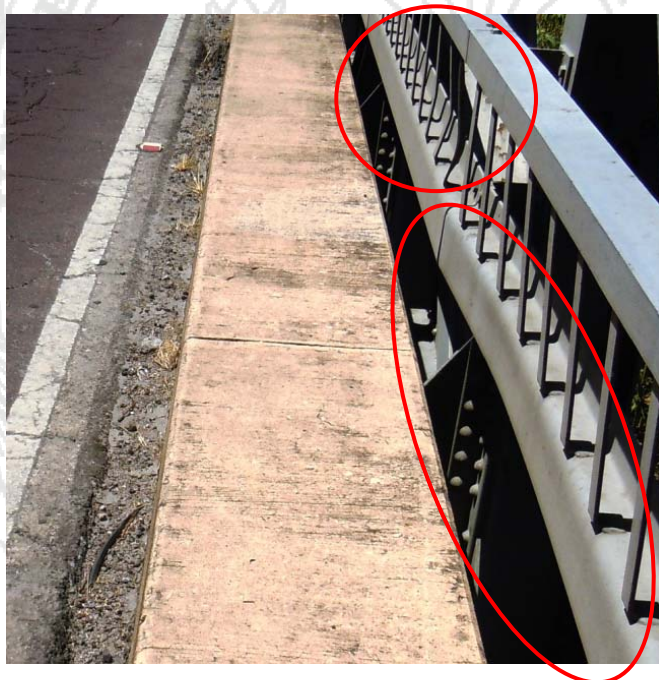
Figura 6: Deformaciones por impacto vehicular en el sector noroeste.

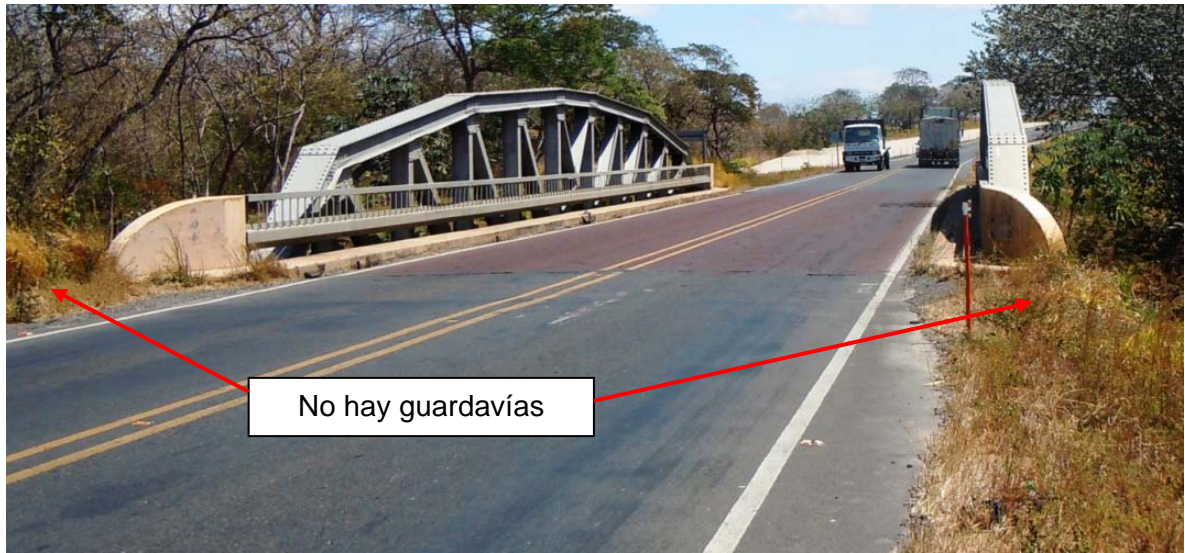
3.2. Sistema de drenaje de accesos	Ambos accesos no contaban con un sistema de drenaje. (Ver figura 7).	
3.3. Accesos	La demarcación horizontal de los accesos era de condición regular pues ya se evidenciaba desgaste de la pintura, pero aún servía de guía para los conductores (Ver figura 7).

Figura 7: Faltante de guardavías y sistema de drenaje en ambos accesos, caso del sector oeste.

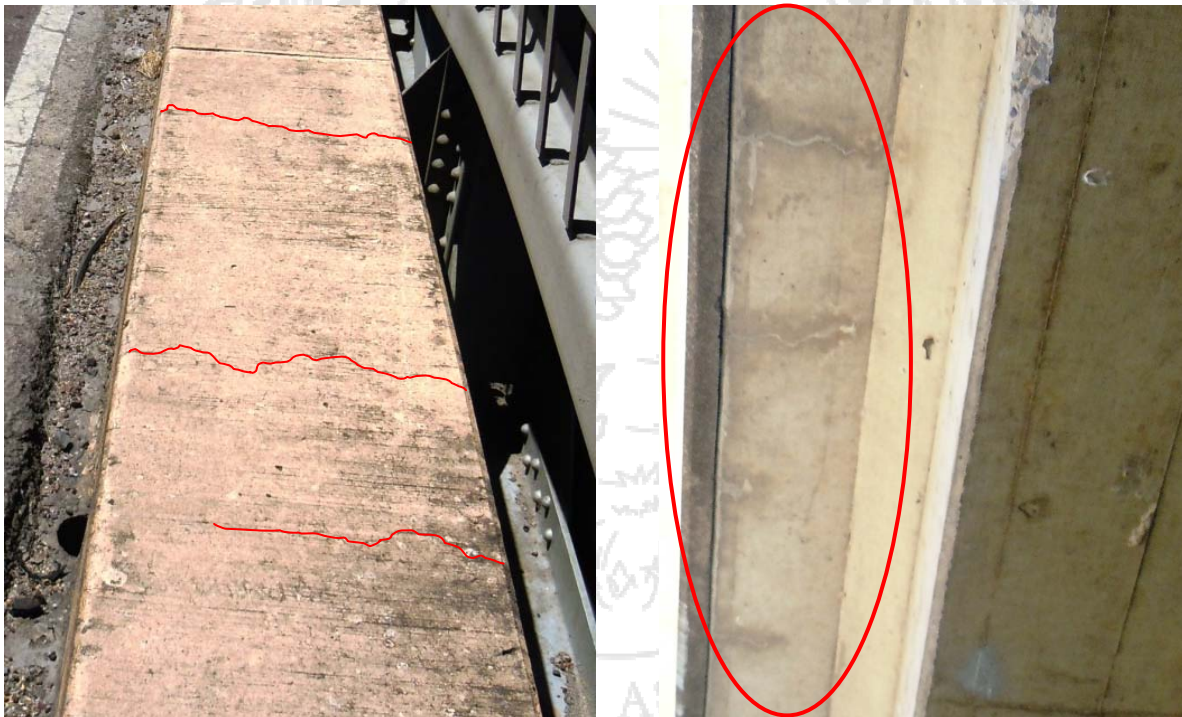
Figura 8: Agrietamiento transversal del bordillo de seguridad, sentido Bagaces-Libera.

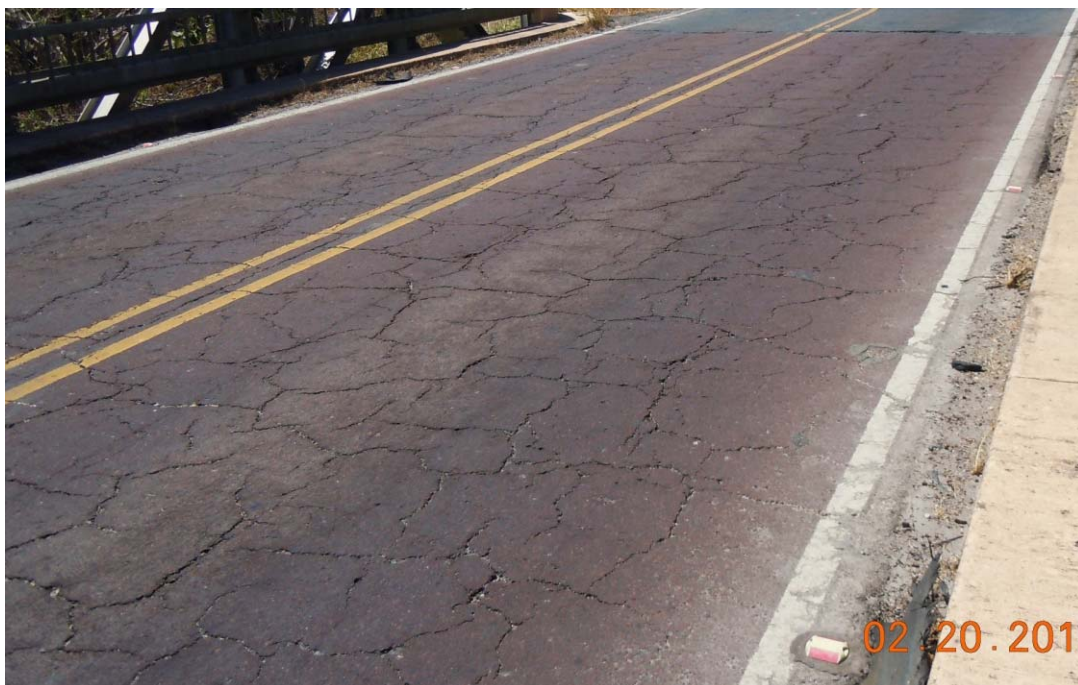
Figura 9: Demarcación horizontal regular, pérdida total de captaluces en la línea centro y agrietamiento en red de la superficie de rodamiento.

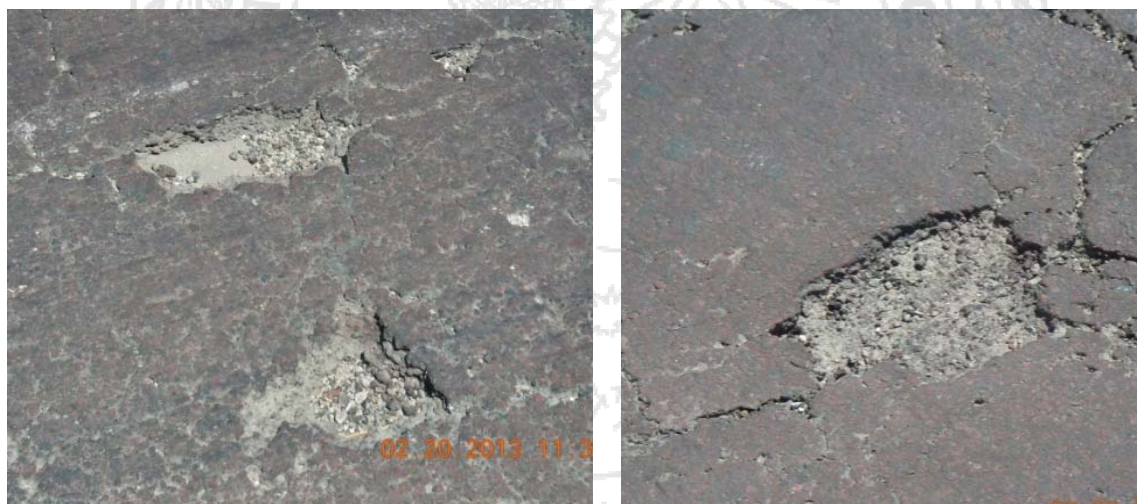
Figura 10: Baches en la superficie de rodamiento.

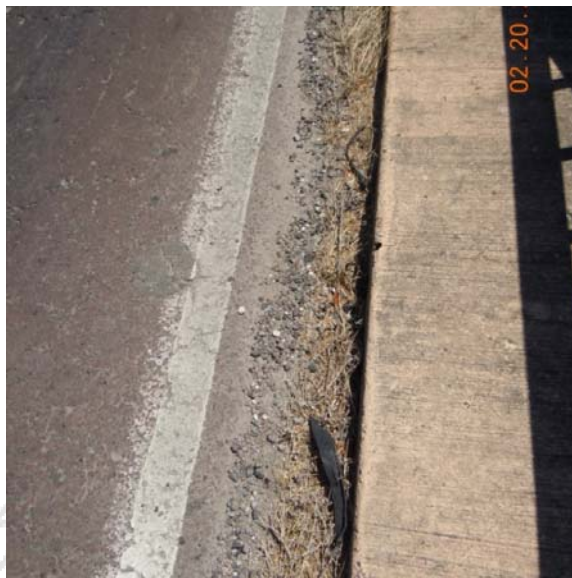
Figura 11: Acumulación de sedimentos y maleza en los bordillos de seguridad.

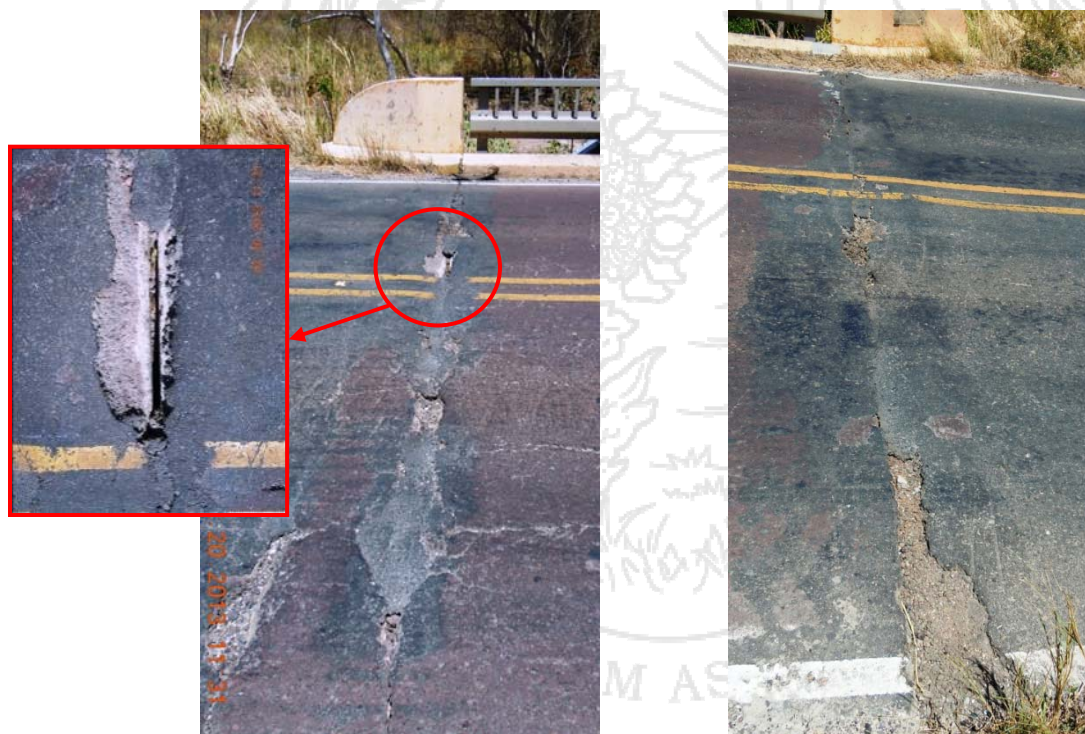
Figura 12: Obstrucción de las juntas de expansión y pérdida del sello.

1. Se observó que las juntas de expansión se encuentran obstruidas ya que están cubiertas por una sobrecapa de asfalto y a pesar de ello se observaron filtraciones de agua a través de las juntas que se evidencia en los bastiones debido a que las juntas han perdido el sello.

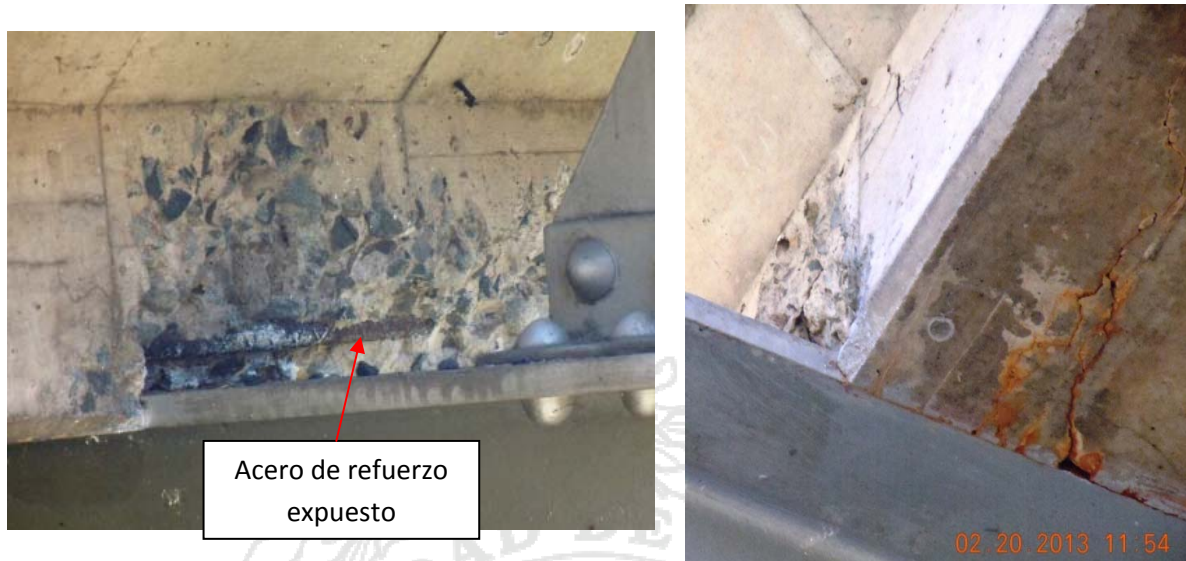
Elementos	Observaciones	Recomendaciones
4.1 Losa de concreto	Se observó agrietamiento y fallas por concentración de esfuerzos de los bordes de la losa en los apoyos sobre las vigas transversales, existiendo en algunos casos refuerzo longitudinal expuesto (Ver figura 13). En algunos casos se observó que el daño se extendía hacia el interior del apoyo, evidenciándose eflorescencia y agrietamiento (Ver figura 14).	La superestructura va a ser sustituida por lo tanto es de esperar que las deficiencias que aquí se describen van a ser resueltas en el nuevo puente.

Figura 13: Agrietamiento y desprendimiento de concreto por concentración de esfuerzos en los bordes de la losa.

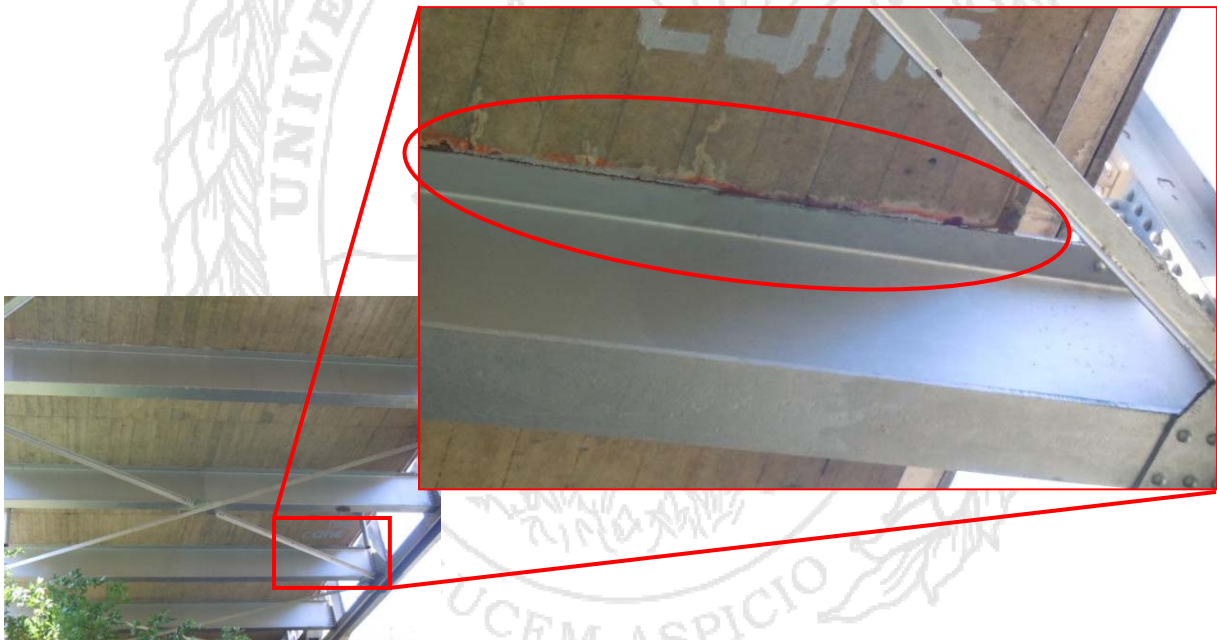
Figura 14: Agrietamiento y eflorescencia de la losa de concreto en los apoyos de las vigas transversales.

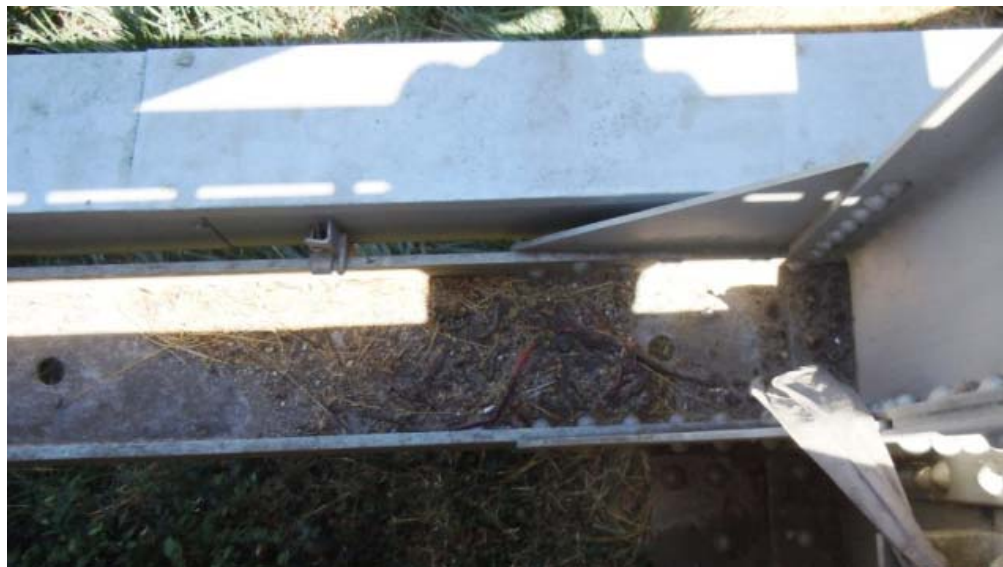
4.2 Armaduras de acero	Se observó acumulación de sedimentos, basura y maleza en la cuerda inferior (Ver figura 15). Se observaron zonas puntuales de corrosión en la gran mayoría de los elementos de la armadura, principalmente en la sección del alma (Ver figura 16).	La superestructura va a ser sustituida por lo tanto es de esperar que las deficiencias que aquí se describen van a ser resueltas en el nuevo puente.

Figura 15: Acumulación de sedimentos, basura y maleza en la cuerda inferior de las armaduras de acero.

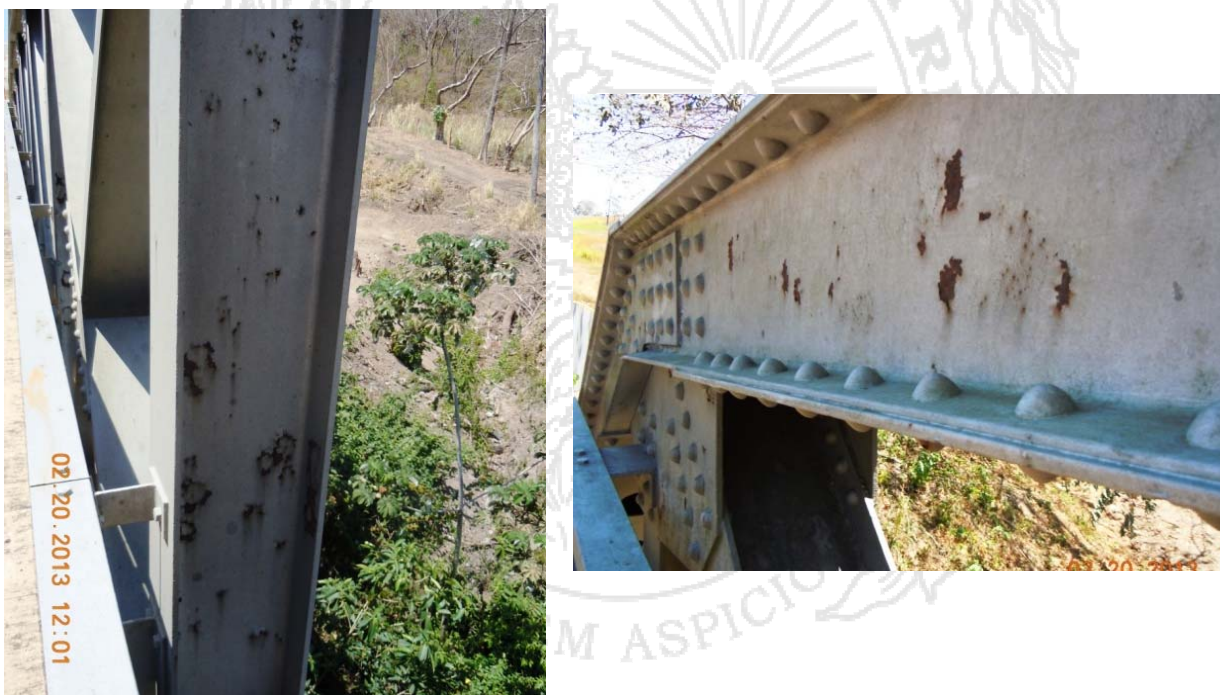
Figura 16: Zonas puntuales de corrosión en los elementos de las armaduras.

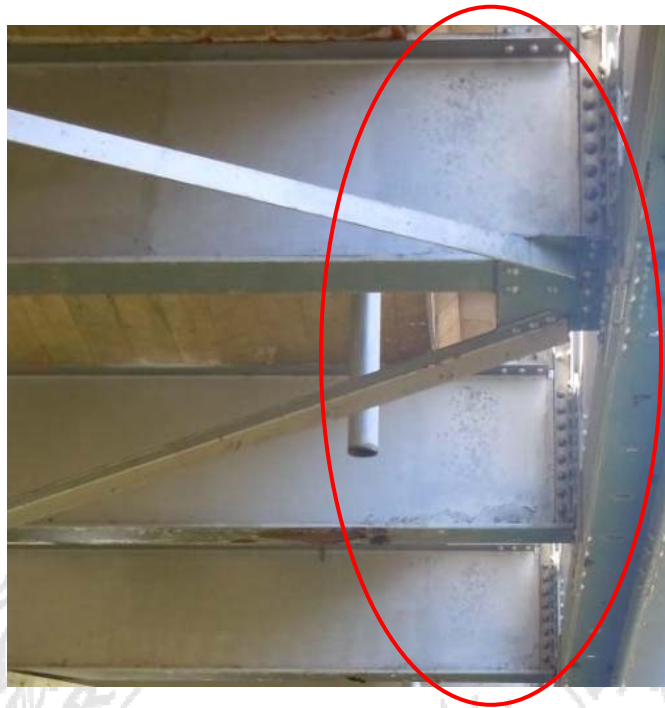
4.4 Vigas transversales	Se observó deterioro del sistema de protección de pintura así como zonas puntuales de corrosión en los extremos de la gran mayoría de las vigas transversales (Ver figura 17).	La superestructura va a ser sustituida por lo tanto es de esperar que las deficiencias que aquí se describen van a ser resueltas en el nuevo puente.
4.5 Conexiones	Se observaron zonas puntuales de corrosión en las placas de acero de las conexiones (Ver figura 18).

Figura 17: Deterioro de sistema de pintura así como zonas puntuales de corrosión en extremos de vigas transversales.

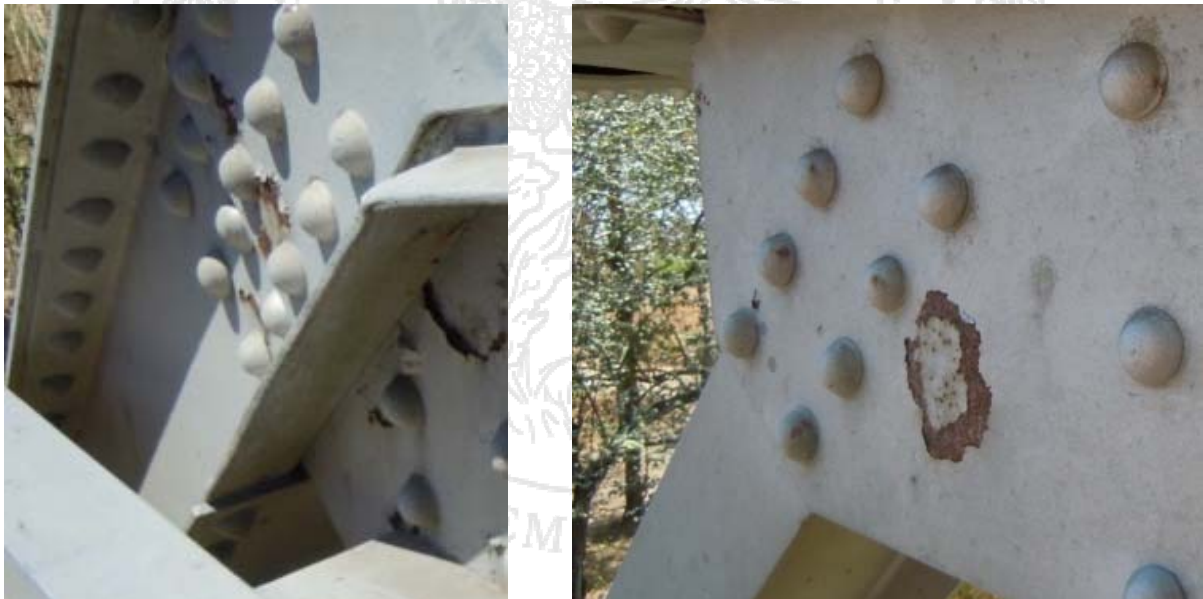
Figura 18: Zonas puntuales de corrosión en placas de acero de conexiones.

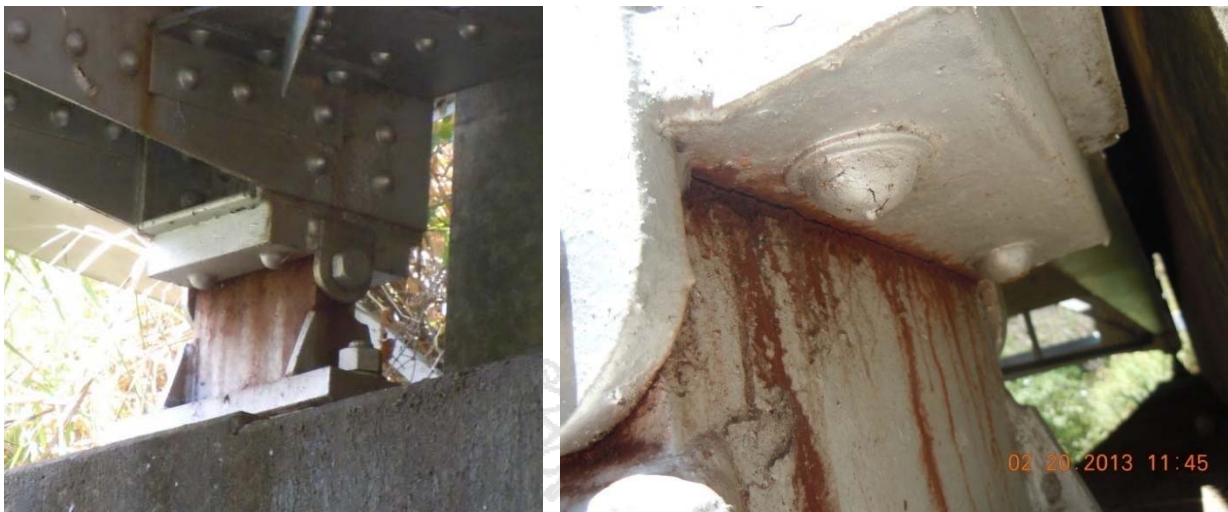
Elementos	Observaciones	Recomendaciones
5.1 Apoyos	Los apoyos móviles presentaban evidencia de oxidación en su conexión con las armaduras (Ver figura 19). Los apoyos del puente no son adecuados para una zona de alta sismicidad.	Los apoyos del puente van a ser sustituidos por lo tanto es de esperar que las deficiencias que aquí se describen van a ser resueltas en el nuevo puente

Figura 19: Oxidación en ambos apoyos móviles.

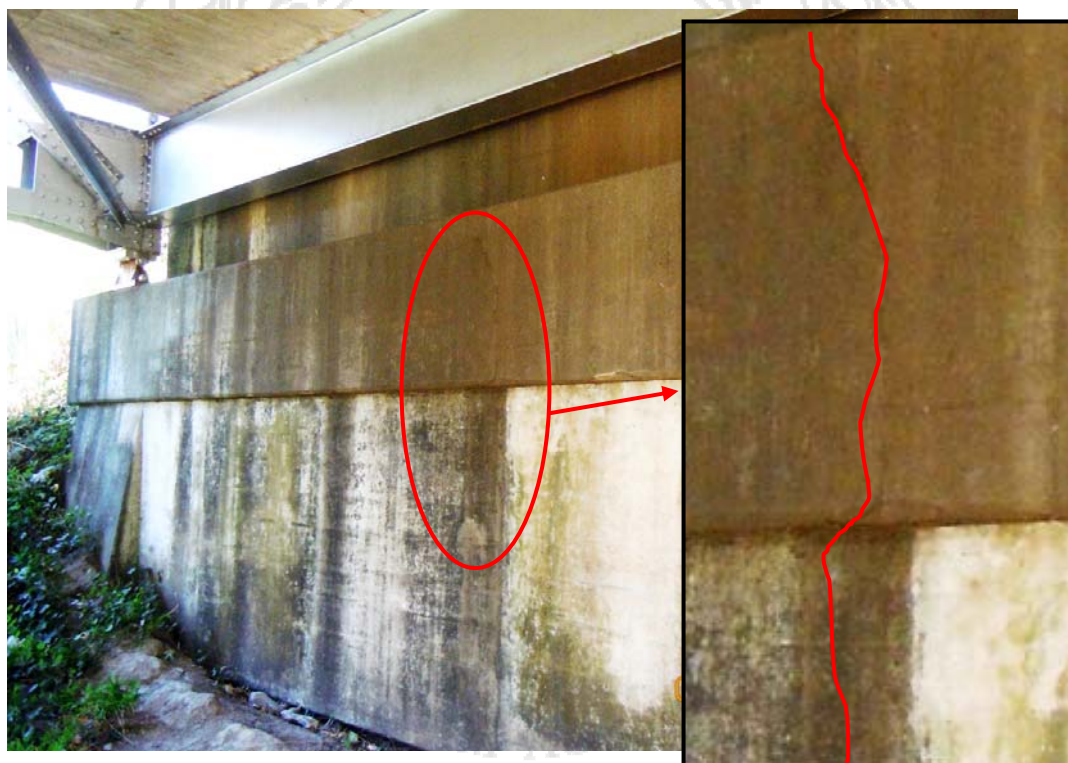
5.2 Bastiones	En el Bastión 1 se observó una grieta vertical con un espesor mayor a 0,3 mm, la cual abarcaba la viga cabezal y el cuerpo del bastión (Ver figura 20). Los bastiones presentaban manchas por humedad en más de la mitad del cuerpo principal a causa de las filtraciones a través de las juntas de expansión (Ver figura 20).	En caso de que se decida reutilizar los bastiones existentes, se recomienda realizar una evaluación estructural y sísmica de los bastiones para determinar si estos deben ser sustituidos o pueden ser reutilizados. Cumplir con las recomendaciones brindadas en el <i>Informe Final de Análisis Hidráulico del Puente Río Potrero</i> (Porrás, 2011), con respecto a ubicar las vigas de la superestructura de tal manera que su cuerda inferior se encuentre al menos 25cm por encima del nivel actual, además de garantizar la presencia del material de las márgenes o proveer de obras de protección con las características que ahí se indican.

Figura 20: Agrietamiento de la viga cabezal y del cuerpo principal del Bastión 1 así como manchas por humedad.

1. En caso de que se decida reutilizar los bastiones existentes, se recomienda realizar una evaluación estructural y sísmica de los bastiones para determinar si estos deben ser sustituidos o pueden ser reutilizados.
2. Cumplir con las recomendaciones brindadas en el *Informe Final de Análisis Hidráulico del Puente Río Potrero* (Porrás, 2011), con respecto a ubicar las vigas de la superestructura de tal manera que su cuerda inferior se encuentre al menos 25cm por encima del nivel actual, además de garantizar la presencia del material de las márgenes o proveer de obras de protección con las características que ahí se indican.
