Informe: LM-PI-AT-88-2018

PRÁCTICAS CONSTRUCTIVAS EN OBRAS DE CONSERVACIÓN VIAL DE LA RED VIAL NACIONAL PAVIMENTADA

LICITACIÓN PÚBLICA 2014LN-000018-0CV00

Preparado por:
**Unidad de Auditoría Técnica
LanammeUCR**

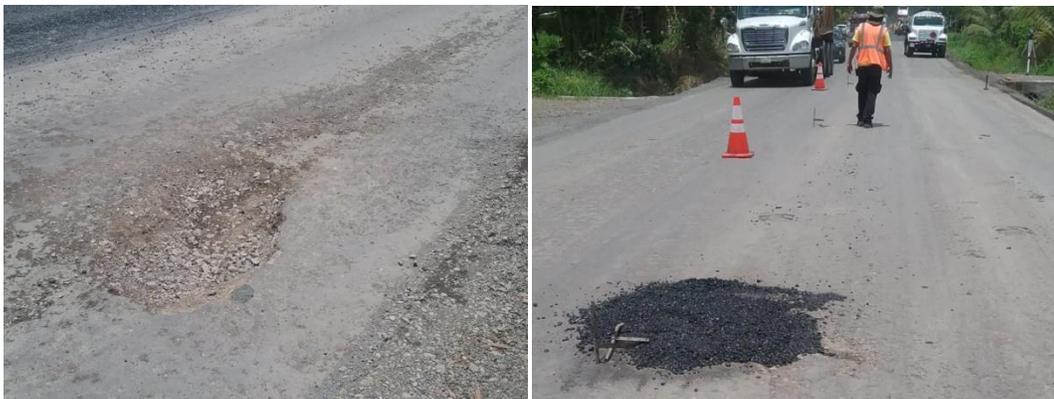
Fotografía 1. Deterioros en la base estabilizada son rellenados con mezcla asfáltica. Ruta 751, Sección de control 20994, Los Chiles R.250 – Vuelta Kooper R.4). Km 0+285. Fecha 31 mayo 2018. Fuente: UAT-LanammeUCR.

Es importante mencionar que algunas de las reparaciones observadas no poseen el grado de detalle tal como se debe hacer en un bacheo formal, conformando la zona reparada con cortes y compactando la mezcla asfáltica. En este sentido, más bien se ha observado la colocación de mezcla asfáltica sobre las zonas deterioradas sin ninguna preparación previa, como un barrido del material suelto de la superficie deteriorada, sin riego de liga o sin una posterior

compactación (como se ve en la Fotografía 1), como el caso mencionado en la ruta nacional 751. Se debe considerar que el material suelto de la superficie es producto de los desprendimientos de las partículas de la base ya deteriorada. Sin embargo, a pesar de que la superficie no está totalmente preparada para la colocación de la capa de ruedo final, las obras continúan su curso, dejando irregularidades ocultas bajo la capa asfáltica.

A criterio del Equipo Auditor, independientemente del motivo de los deterioros, que evidentemente afectan la calidad final de las obras, se deben tomar las medidas necesarias para minimizar la afectación en la durabilidad de las obras. Inicialmente, se debe determinar los motivos que llevaron a estos deterioros para realizar mejoras en futuros proyectos, y por otra parte, realizando las reparaciones necesarias antes de continuar con el proceso constructivo ordinario del proyecto.

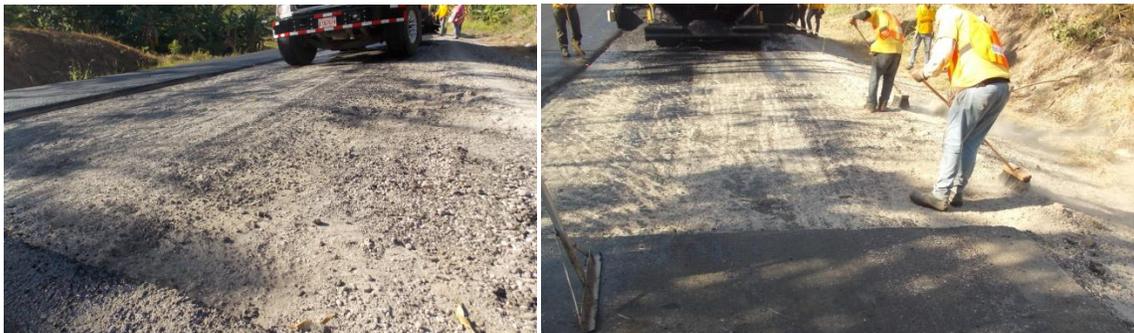
Otro caso observado por el equipo auditor fue el día 18 de abril de 2018, en la Ruta Nacional 1, en la sección de La Cruz hacia Peñas Blancas, donde se estaba colocando la capa asfáltica de ruedo sobre una base estabilizada con cemento. La superficie de la base presentaba daños de severidad media en algunos puntos. Sin embargo, se observó una zona donde se iba a colocar la capa asfáltica, donde parte de la base se había desintegrado severamente cerca del borde de la calzada, presentando material granular suelto producto de los deterioros evidenciados y sobre este, un riego de liga inadecuado. No obstante, el equipo auditor le consultó al inspector sobre la condición de esta zona específica y se le explicó las implicaciones de colocar sobre una superficie bajo esas condiciones justo antes de que se iba a colocar la capa asfáltica. Posteriormente, el inspector indicó a la cuadrilla que debían barrer la zona y volver a aplicar el riego de liga.

Fotografía 2. Deterioros en la base estabilizada presenta material en exceso suelto en parte de la zona donde se coloca la mezcla asfáltica. Ruta 1, Sección de control 50060, La Cruz – Peñas Blancas. Km 12+100 desde cruce con Ruta 935. Fecha 18 abril 2018.

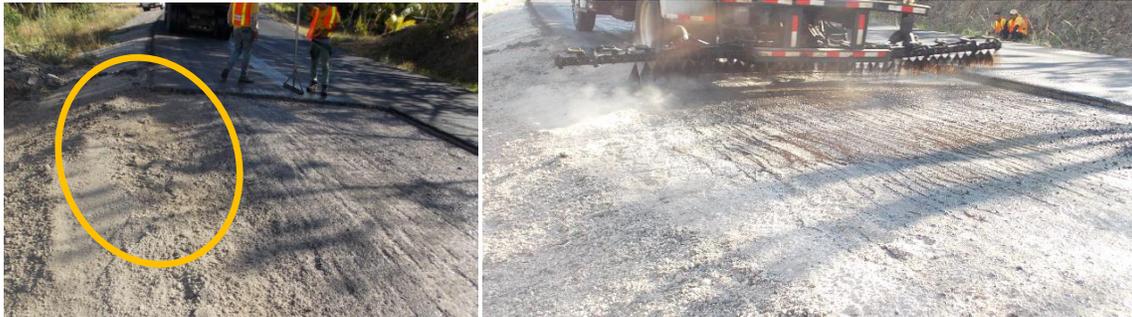
Fotografía 3. Luego de barrido se volvió a aplicar riego de liga para terminar de colocar la capa asfáltica con la pavimentadora a pesar de la deformación importante hacia el borde. Ruta 1, Sección de control 50060, La Cruz – Peñas Blancas. Km 12+100 desde cruce con Ruta 935. Fecha 18 abril 2018.
Fuente: UAT-LanammeUCR.

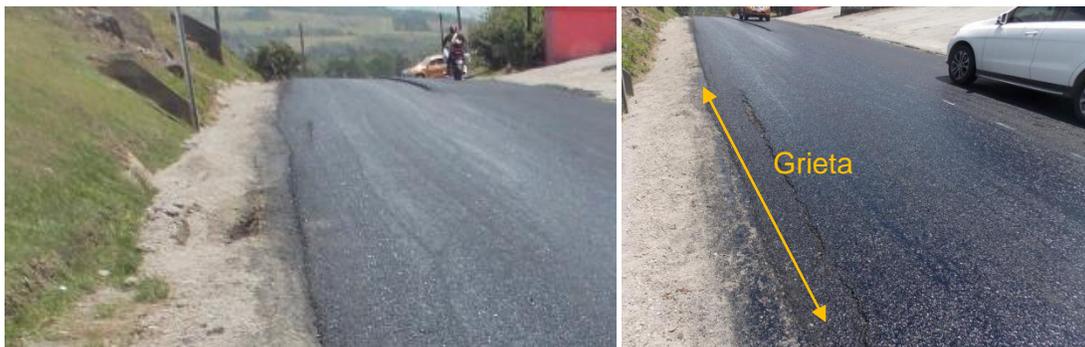
Por otra parte, se observó el día de la visita, una zona en el borde donde existía base sin compactación, sobre la cual se colocó la primera capa asfáltica de prenivelación y ya presentaba un agrietamiento importante. En la Fotografía 4 se puede observar el deterioro formado antes de la colocación de la capa final de 8,0cm, además de la gran cantidad de material granular en la orilla en condición suelta, donde se nota también la huella profunda de las llantas de un vehículo.

Fotografía 4. Deterioro de borde en capa de prenivelación. Hundimiento de base mejorada recién construida. Ruta 140, Sección de control 20661, Ciudad Quesada – La Marina. Km 3+260. Fecha 22 de marzo 2018.

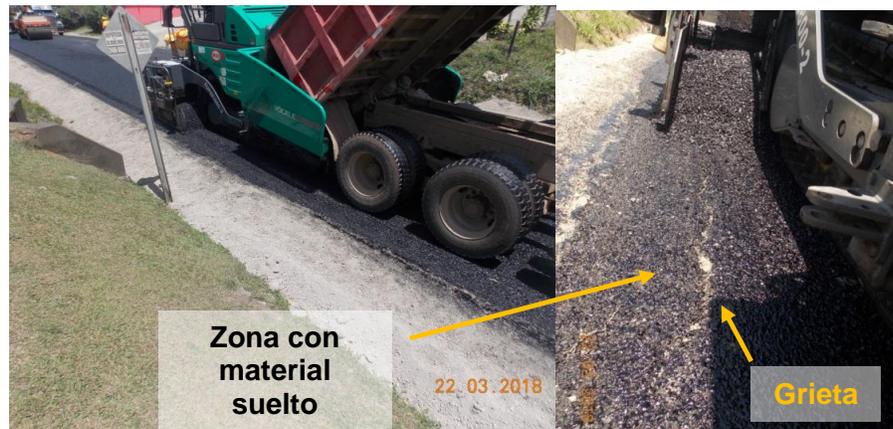
A pesar del deterioro presentado y la condición de borde, se continuó con la colocación de la capa de rueda final, siendo un sitio vulnerable a mayores deterioros de borde principalmente con condiciones de lluvia, donde se podría saturar de agua la capa inferior, siendo evidente que no existe impermeabilización ni existen elementos de canalización de aguas al momento de la visita.

Fotografía 5. Colocación de capa asfáltica de 8,0cm sobre deterioro observado. Ruta 140, Sección de control 20661, Ciudad Quesada – La Marina. Km 3+260. Fecha 22 de marzo 2018. Fuente: UAT-LanammeUCR.

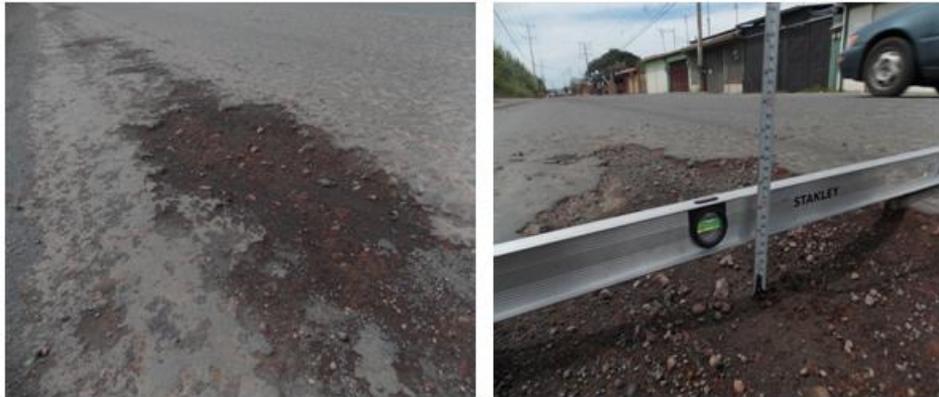
Como antecedente, el 19 de diciembre del año 2017 se envió la nota informe LM-AT-160-17 dirigida al Director Regional de la Región Central y al ingeniero de proyecto de la zona 1-5 Alajuela Norte, donde se informaba sobre daños en la base tratada con cemento, la cual tenía un periodo prolongado de exposición al tránsito y a la intemperie sin la capa asfáltica de rueda, a pesar de que se había realizado el riego de imprimación y colocado el material de secado. Para este momento se encontraron deterioros de la base como los que se muestran en las siguientes figuras.

Fotografía 6. Deterioro de la base mejorada antes de la colocación de la capa de ruedo. Ruta 107, km 1+340 desde el cruce con la Ruta Nacional 711, sección de control 20402 Mesón - Grecia. Fecha: 13 de diciembre de 2017.

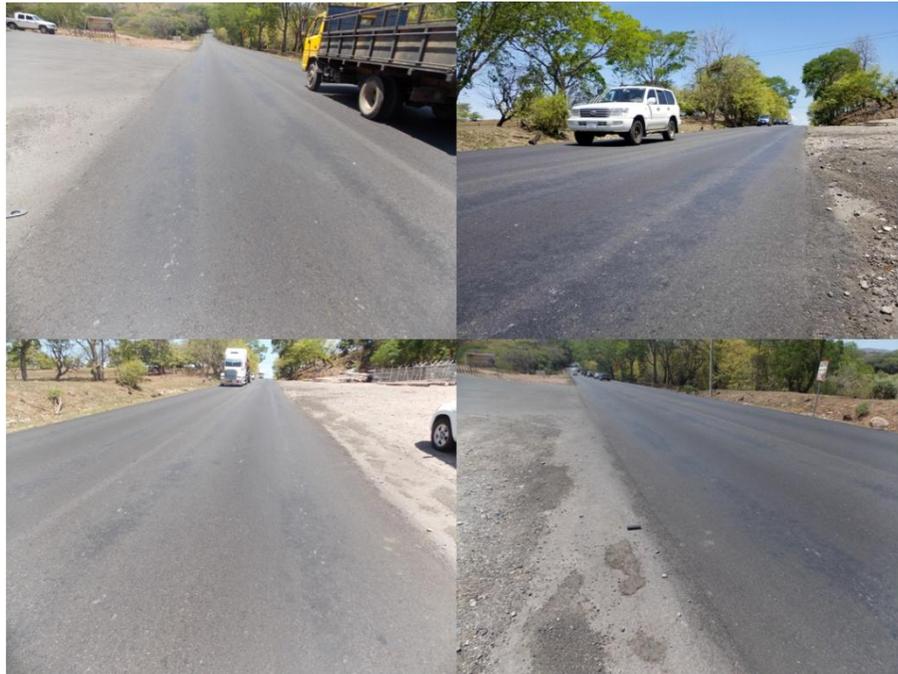
Fotografía 7. Punto 1. Mezcla asfáltica exudada. Ubicación: Ruta Nacional1, Sección de control 60220 (Lte. cantonal Esparza / Puntarenas [Río Barranca] – Lte. cantonal Puntarenas / Montes de Oro [Río San Miguel]), Km 1+270 desde el cruce con la Ruta Nacional 23. Fecha: 18 de abril de 2018. Fuente: LanammeUCR.

Es criterio de este equipo auditor, que trabajos de colocación de mezcla asfáltica en caliente que presentan deterioros por exudación deben ser corregidos a la mayor brevedad, ya que la exudación es un fenómeno que afecta negativamente las condiciones de fricción superficial de una carretera porque favorece la ocurrencia de hidropilaje (derrape de vehículos cuando la superficie de la carretera está húmeda) y a su vez limita la capacidad de frenado de los vehículos. Estas situaciones representan un riesgo a la seguridad vial de los usuarios, al

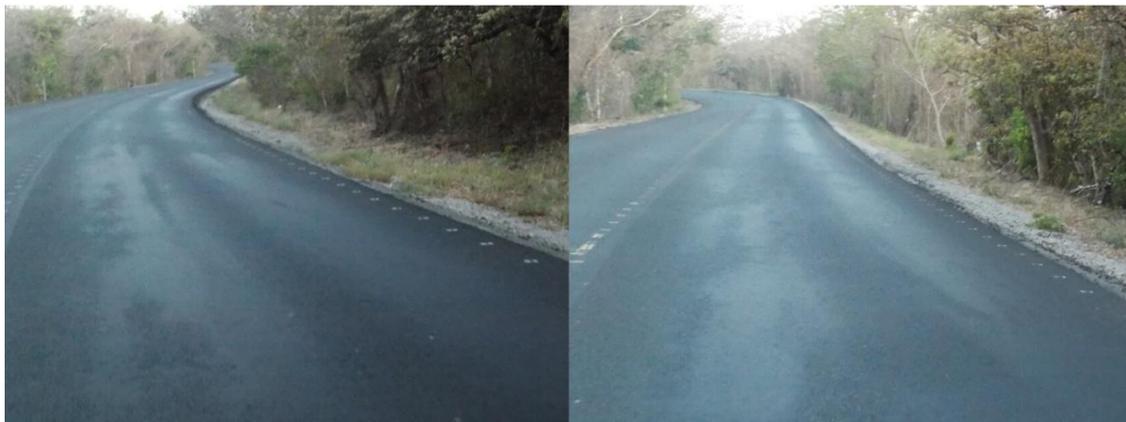
Fotografía 8. Punto 2. Mezcla asfáltica exudada. Ubicación: Ruta Nacional1, Sección de control 50050 (Lte. cantonal Liberia / La Cruz - La Cruz), Km 4+610 desde el cruce con la Ruta Nacional 914. Fecha: 18 de abril de 2018. Fuente: LanammeUCR.

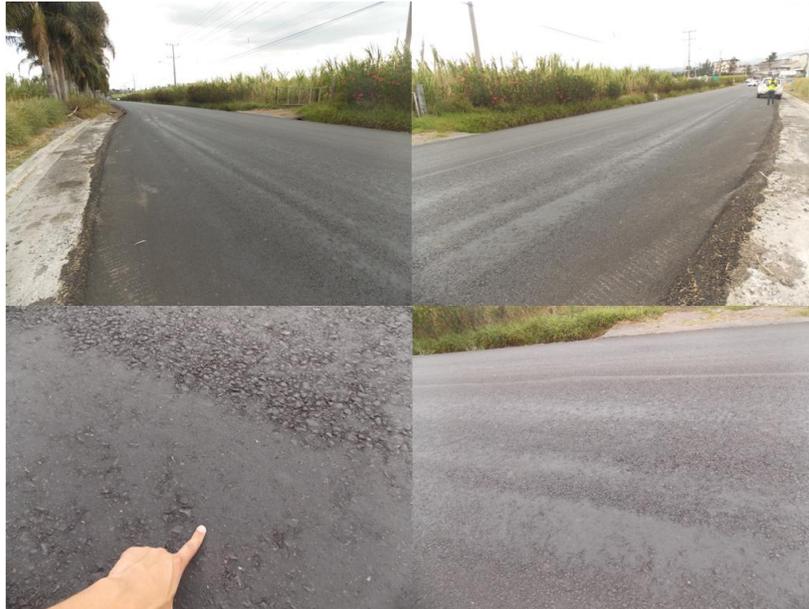
Fotografía 9. Punto 3. Mezcla asfáltica exudada. Ubicación: Ruta Nacional 107, Sección de control 20402 (Mesón [Ruta Nacional 711] - Grecia [Ruta Nacional 118]), Km 0+550 desde el cruce con la Ruta Nacional 711. Fecha: 14 de marzo de 2018. Fuente: LanammeUCR.

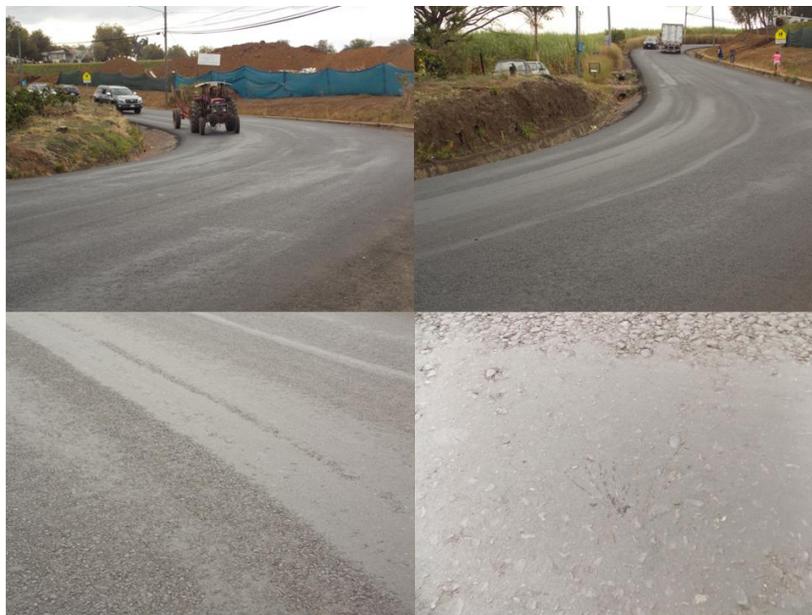
Fotografía 10. Punto 4. Mezcla asfáltica exudada. Ubicación: Ruta Nacional 107, Sección de control 20401 (Lte. Cant. Poas / Grecia [2+660 desp. escuela San Rafael de Poas] - Mesón [Ruta Nacional 711]), Km 0+440 desde el cruce con la Ruta Nacional 711. Fecha: 14 de marzo de 2018. Fuente: LanammeUCR.

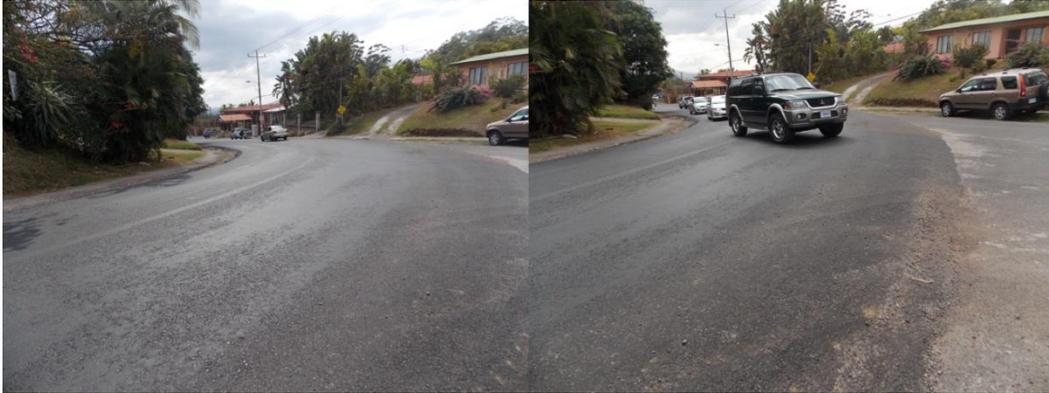
Fotografía 11. Punto 5. Mezcla asfáltica exudada. Ubicación: Ruta Nacional 107, Sección de control 20401 (Lte. Cant. Poas / Grecia [2+660 desp. escuela San Rafael de Poas] - Mesón [Ruta Nacional 711]), Km 1+990 desde el cruce con la Ruta Nacional 711. Fecha: 14 de marzo de 2018. Fuente: LanammeUCR.

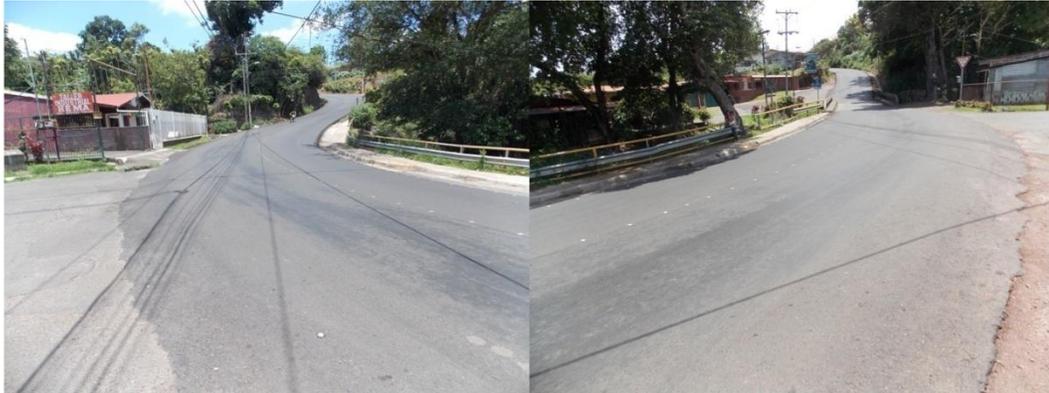
Fotografía 12. Punto 6. Mezcla asfáltica exudada. Ubicación: Ruta Nacional 107, Sección de control 20401 (Lte. Cant. Poas / Grecia [2+660 desp. escuela San Rafael de Poas] - Mesón [Ruta Nacional 711]), Km 0+180 desde el cruce con la Ruta Nacional 722. Fecha: 23 de mayo de 2018. Fuente: LanammeUCR.

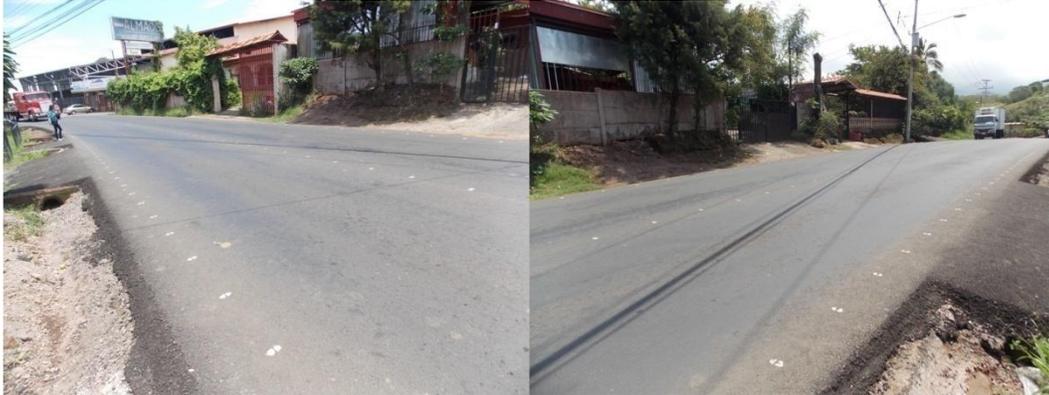
Fotografía 13. Punto 7. Mezcla asfáltica exudada. Ubicación: Ruta Nacional 107, Sección de control 20390(Lte. Cant. Alajuela / Poas - lte cant Poas / Grecia [2+660 desp escuela San Rafael de Poas]), Km 0+950 desde el cruce con la Ruta Nacional 723. Fecha: 23 de mayo de 2018. Fuente: LanammeUCR.

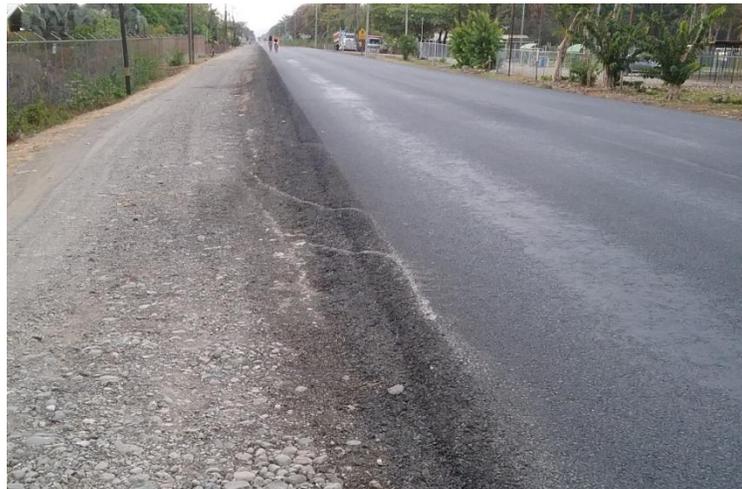
Fotografía 14. Punto 8. Mezcla asfáltica exudada. Ubicación: Ruta Nacional 34, Sección de control 60113 (Lte. Cant. Parrita / Aguirre [R. Damas] – Junta Naranjo [RN. 235]), Km 6+160 desde el cruce con la Ruta Nacional 235. Fecha: 13 de marzo de 2018. Fuente: LanammeUCR.

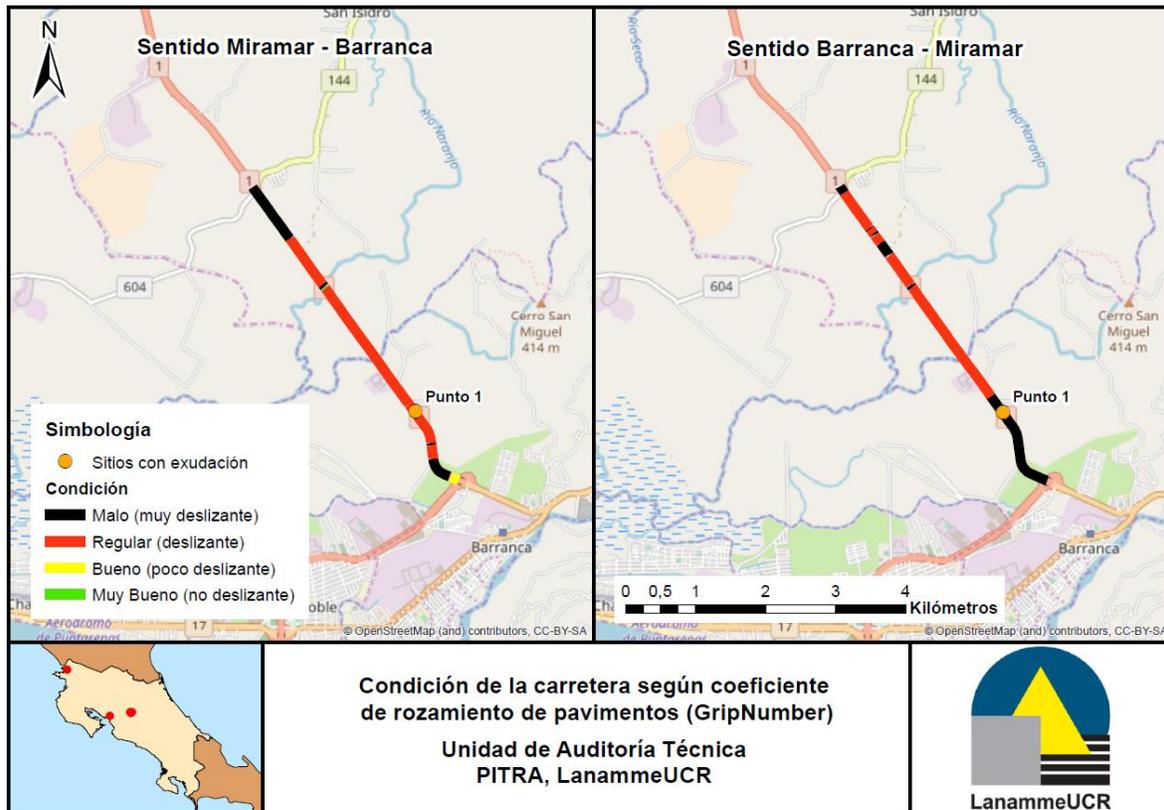
Figura 3. Condición de la carretera según el coeficiente de rozamiento de pavimentos (Grip Number) en el tramo ubicado entre Miramar y Barranca.

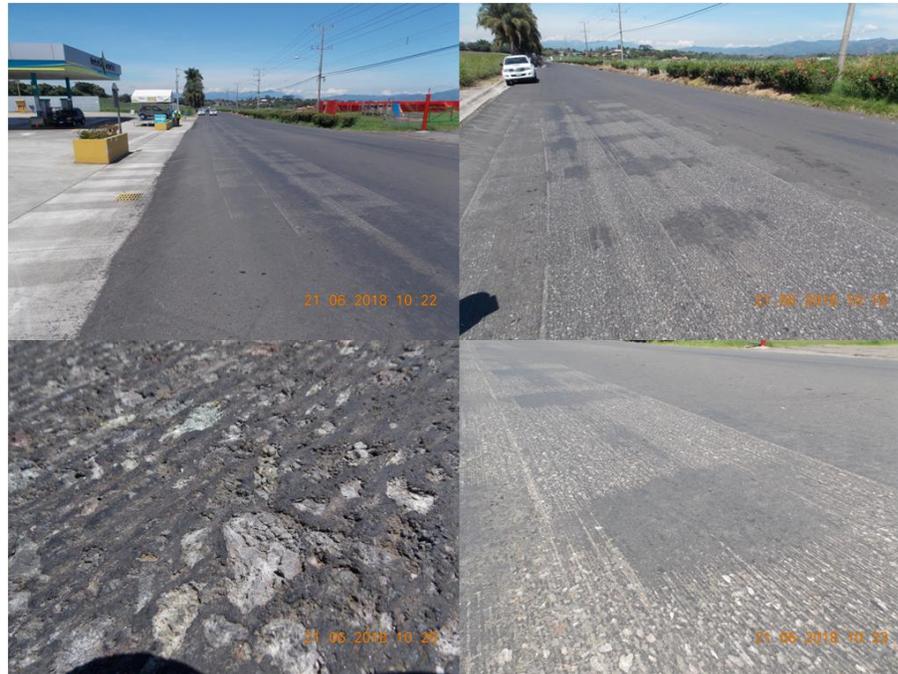
Fotografía 15. Microfresado realizado en el punto 3. Ubicación: Ruta Nacional 107, Sección de control 20402 (Mesón [Ruta Nacional 711] - Grecia [Ruta Nacional 118]), Km 0+550 desde el cruce con la Ruta Nacional 711. Fecha: 21 de junio de 2018. Fuente: LanammeUCR.

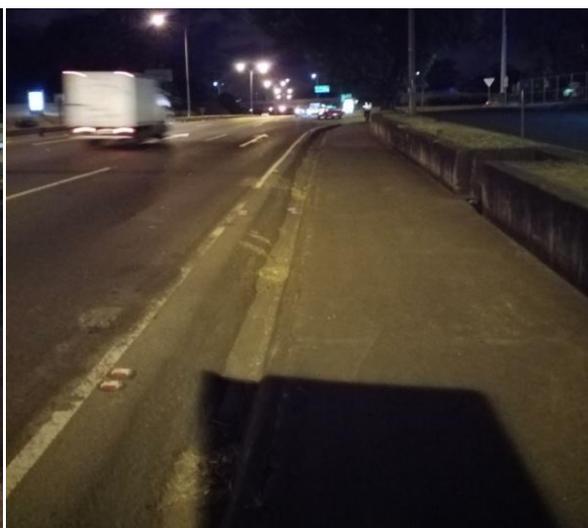
Fotografía 17. No se encontró señalización preventiva sobre el frente de conservación vial. Ruta 39, km 0+000 desde el cruce con la Ruta Nacional 1, Sección de control 19090 La Uruca (Ruta Nacional 108-hasta paso superior Ruta Nacional 1). Fecha:02 febrero 2018.

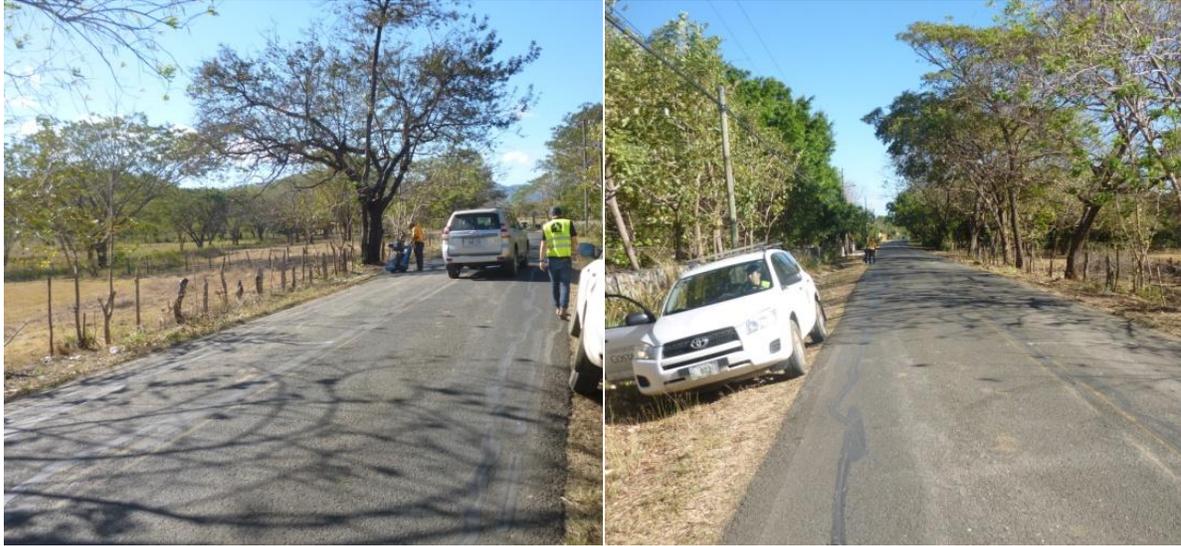
Fotografía 18. Frente de trabajo en labores de corte del pavimento, sin señales ni control temporal de tránsito.

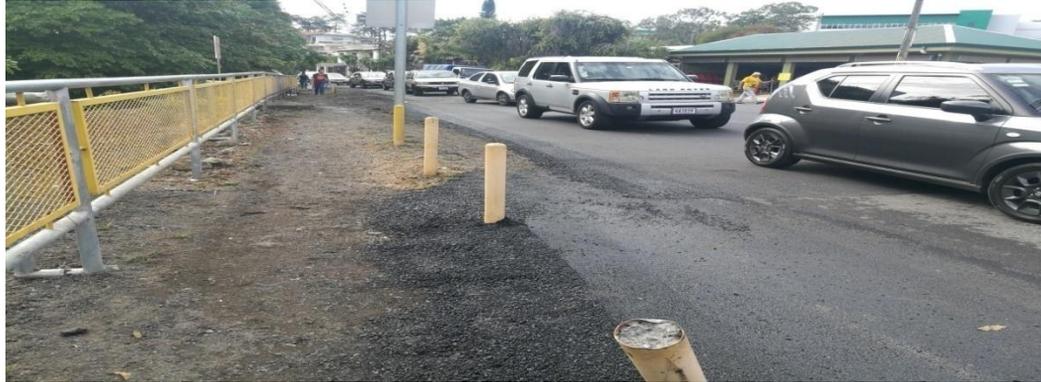
Fotografía 25. Se abrió el paso al tránsito del acceso Este hacia el Oeste por lo que los vehículos circulaban en la zona de trabajo, hora de la fotografía 8:00 am. Ubicación: Ruta de Travesía 11501 (Fuentes de Montes de Oca (RN203)-San Pedro de Montes de Oca (RN2)), Km 0+000 desde el cruce con la Ruta Travesía 11505. Fecha: 15 de mayo de 2018.
Fuente: Oficio LM-PI-030-2018.

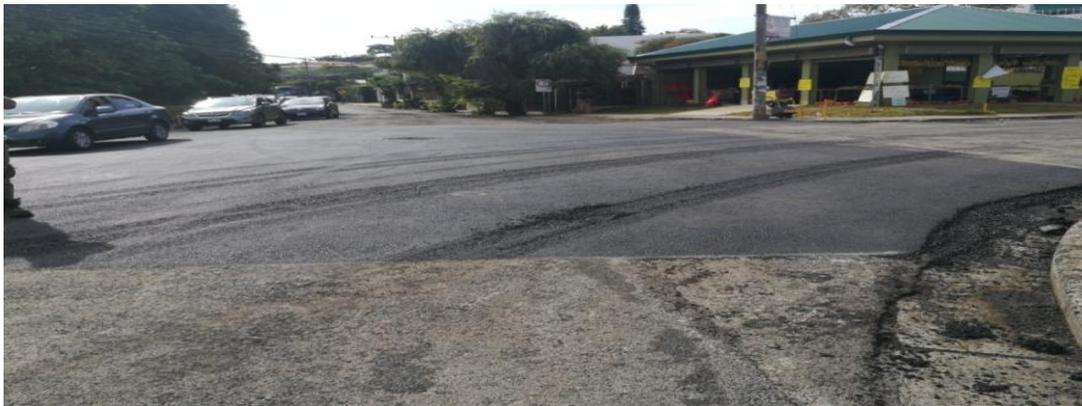
Fotografía 26. Ahuellamiento generado por el paso de un camión sobre la capa asfáltica colocada en intersección frente al LanammeUCR y ausencia de señalización en frente de trabajo. Ubicación: Ruta de Travesía 11501 (Fuentes de Montes de Oca (RN203) -San Pedro de Montes de Oca (RN2)). Km 0+000 desde el cruce con la Ruta Travesía 11505. Fecha: 15 de mayo de 2018.
Fuente: LanammeUCR.

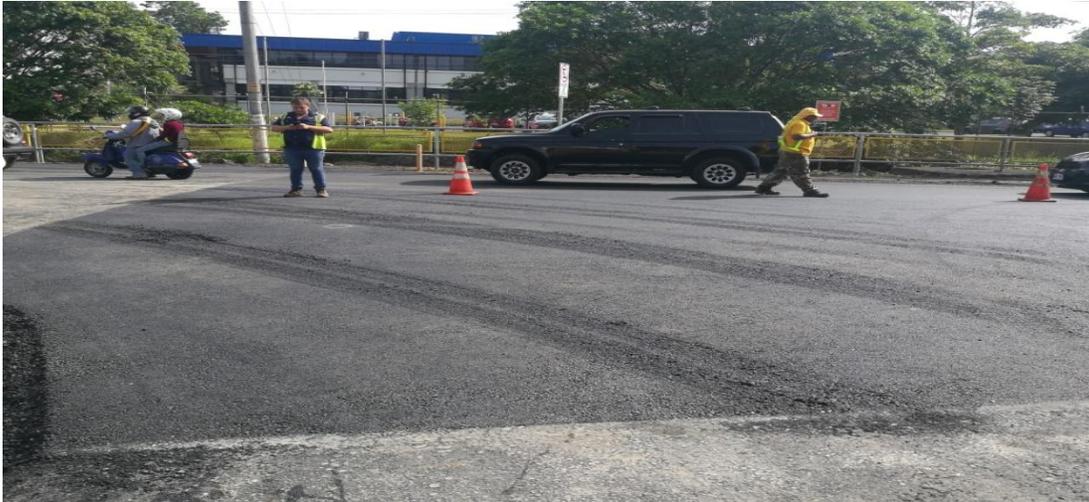
Fotografía 27. Colocación de conos posterior a la afectación de los trabajos realizados. Ubicación: Ruta de Travesía 11501 (Fuentes de Montes de Oca (RN203) -San Pedro de Montes de Oca (RN2)). Km 0+000 desde el cruce con la Ruta Travesía11505. Fecha: 15 de mayo de 2018. Fuente: LanammeUCR.

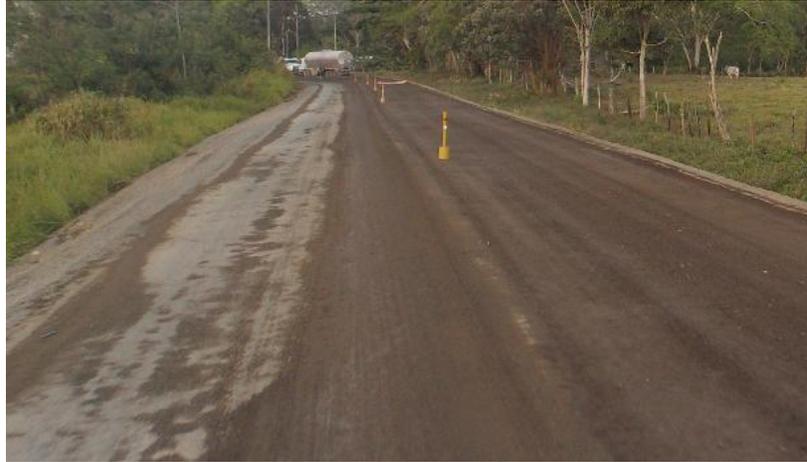
Fotografía 28. Material de secado suelto aplicado en la superficie imprimada. Lado derecho cerrado al tránsito y lado izquierdo abierto con material suelto. Ruta 4, Sección de control 50290, Santa Cecilia – Los Inocentes. Km 5+300. Fecha 18 de abril 2018.

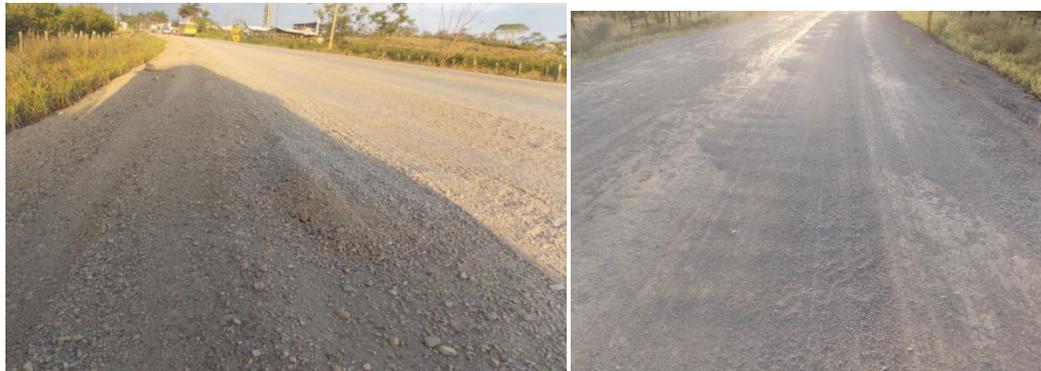
Fotografía 29. Material de secado suelto aplicado en la superficie imprimada. Ruta 4, Sección de control 50290, Santa Cecilia – Los Inocentes. Km 7+000. Fecha 18 de abril 2018.

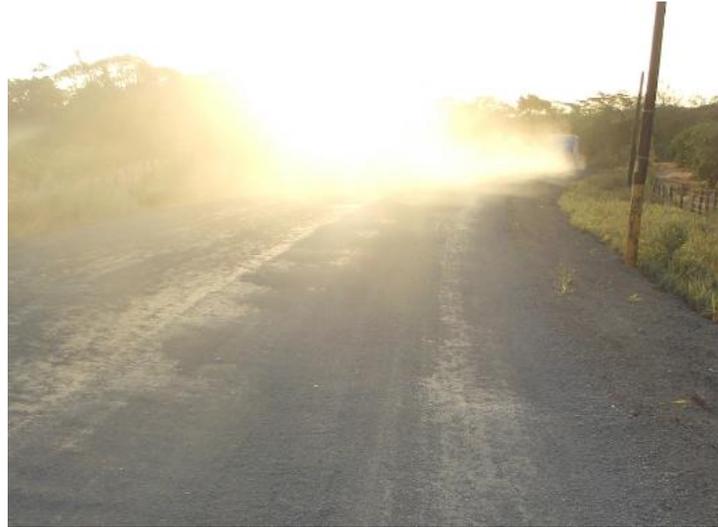
Fotografía 30. Nube de polvo provocada por el material de secado suelto aplicado en la superficie imprimada con el paso del tránsito. Ruta 4, Sección de control 50290, Santa Cecilia – Los Inocentes. Km 7+010. Fecha 18 de abril 2018.
Fuente: UAT-LanammeUCR.

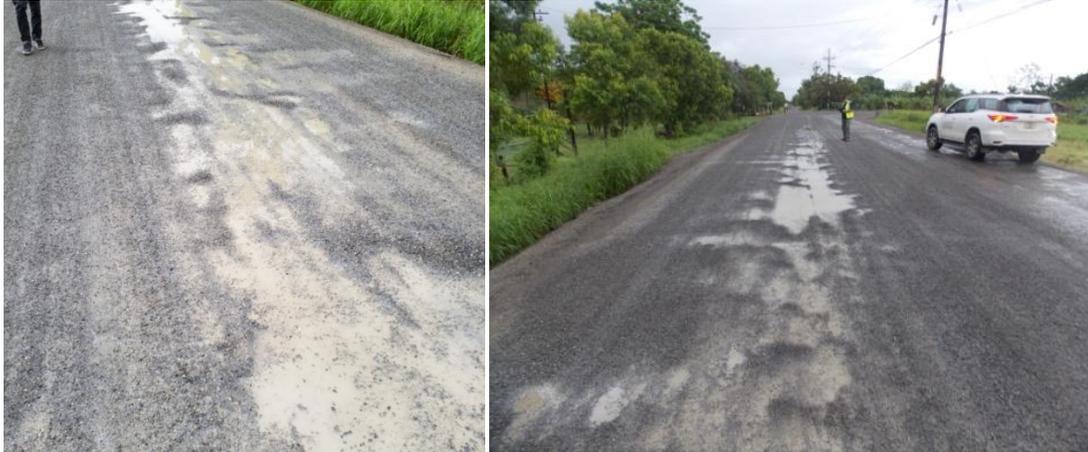
Fotografía 31. Material de secado acumulado en la superficie de rodamiento y saturado con agua. Ruta 223, Sección de control 60401, Palmar Sur – Finca 6/11 (Escuela) - Sierpe. Km 5+250. Fecha 15 de mayo 2018.

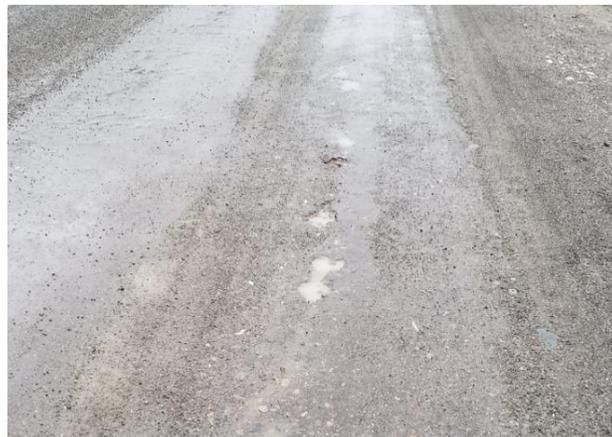
Fotografía 32. Deterioros en la base estabilizada con cemento. Se nota que se ha ido desplazando el material de secado con el paso del tránsito. Ruta 223, Sección de control 60401, Palmar Sur – Finca 6/11 (Escuela) - Sierpe. Km 4+790. Fecha 15 de mayo 2018.

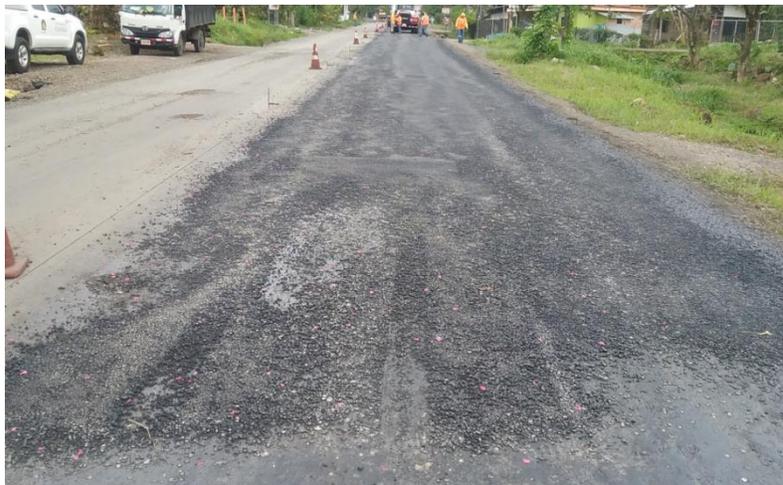
Fotografía 33. Mezcla asfáltica lanzada en la superficie sobre una base mejorada con cemento. Ruta 751, Sección de control 20994, Los Chiles R.250 – Vuelta Kooper R.4). Km 0+285. Fecha 31 mayo 2018. Fuente: UAT-LanammeUCR.

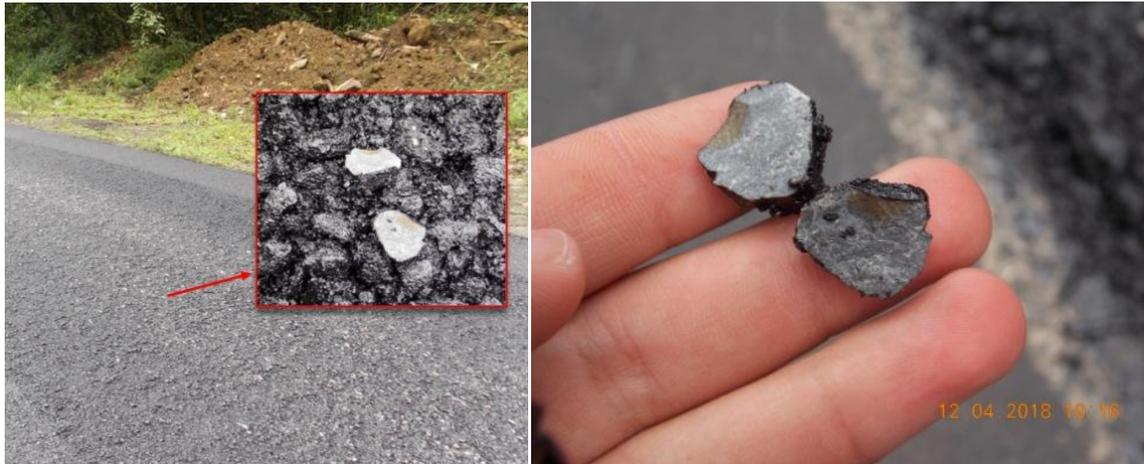
Fotografía 34. Capa delgada de mezcla asfáltica lanzada en la superficie antes de colocar el resto de la sobrecapa. Ruta 32, Sección de control 10990, Río Zurquí – Río Sucio. Km 25+200 del cruce con ruta 112. Fecha 12 abril 2018.

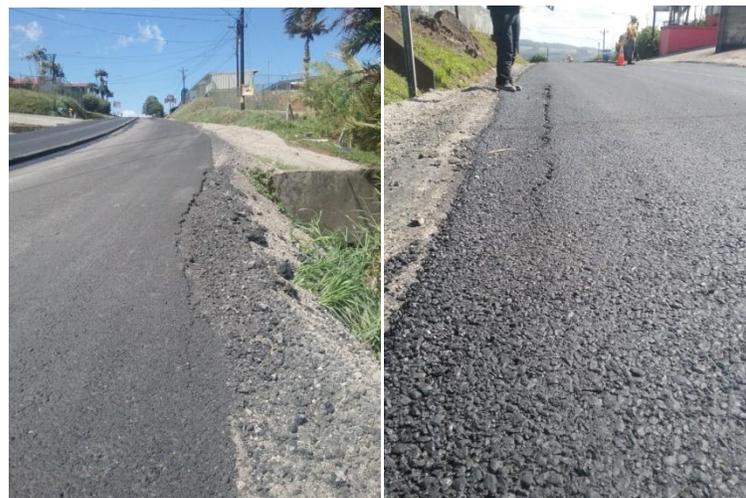
Fotografía 35. Capa delgada de mezcla asfáltica de 2cm colocada como capa de prenivelación antes de la capa asfáltica de 8cm final. Ruta 140, Sección de control 20661, Ciudad Quesada – La Marina. Km 3+300 y 3+260. Fecha 22 de marzo 2018.

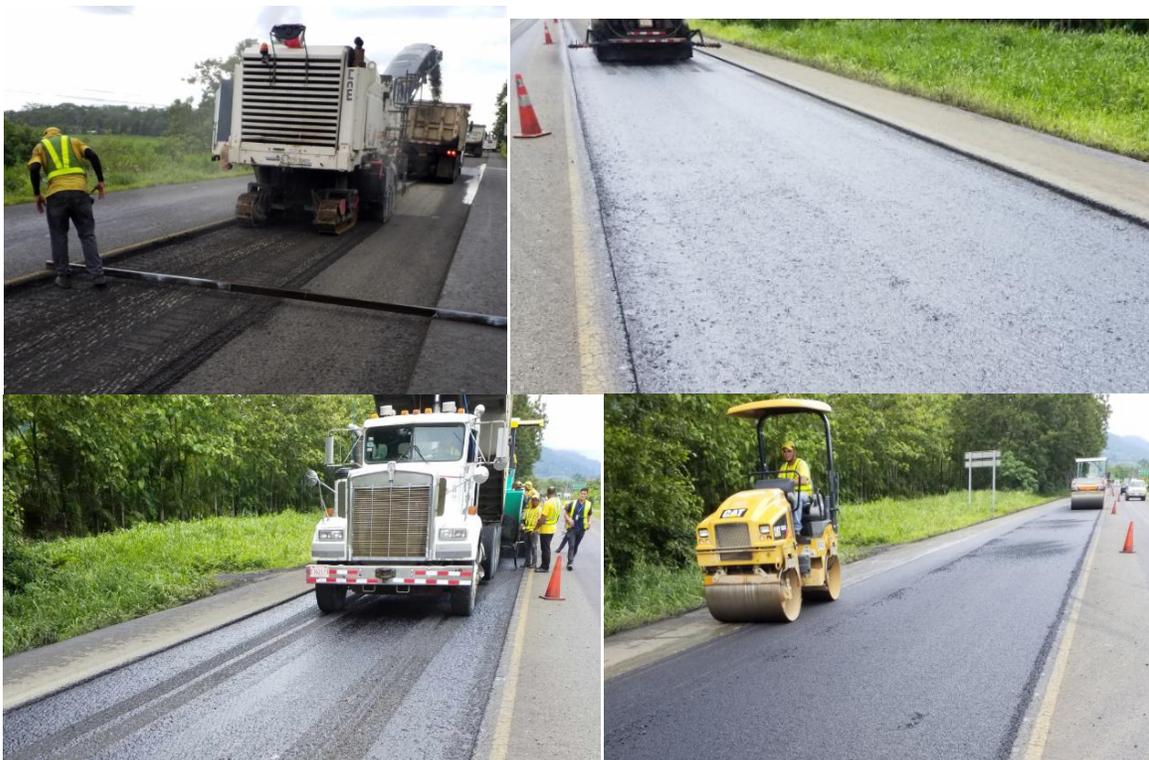
Fotografía 40. Perfilado y colocación de capa de mezcla asfáltica sin el uso de capa de prenivelación o "traba". Ruta 34, Sección de control 60102, Marítima - Matapalo. Km 21+000 del cruce de Barú (R.243). Fecha 15 y 16 de mayo 2018.
Fuente: UAT-LanammeUCR.

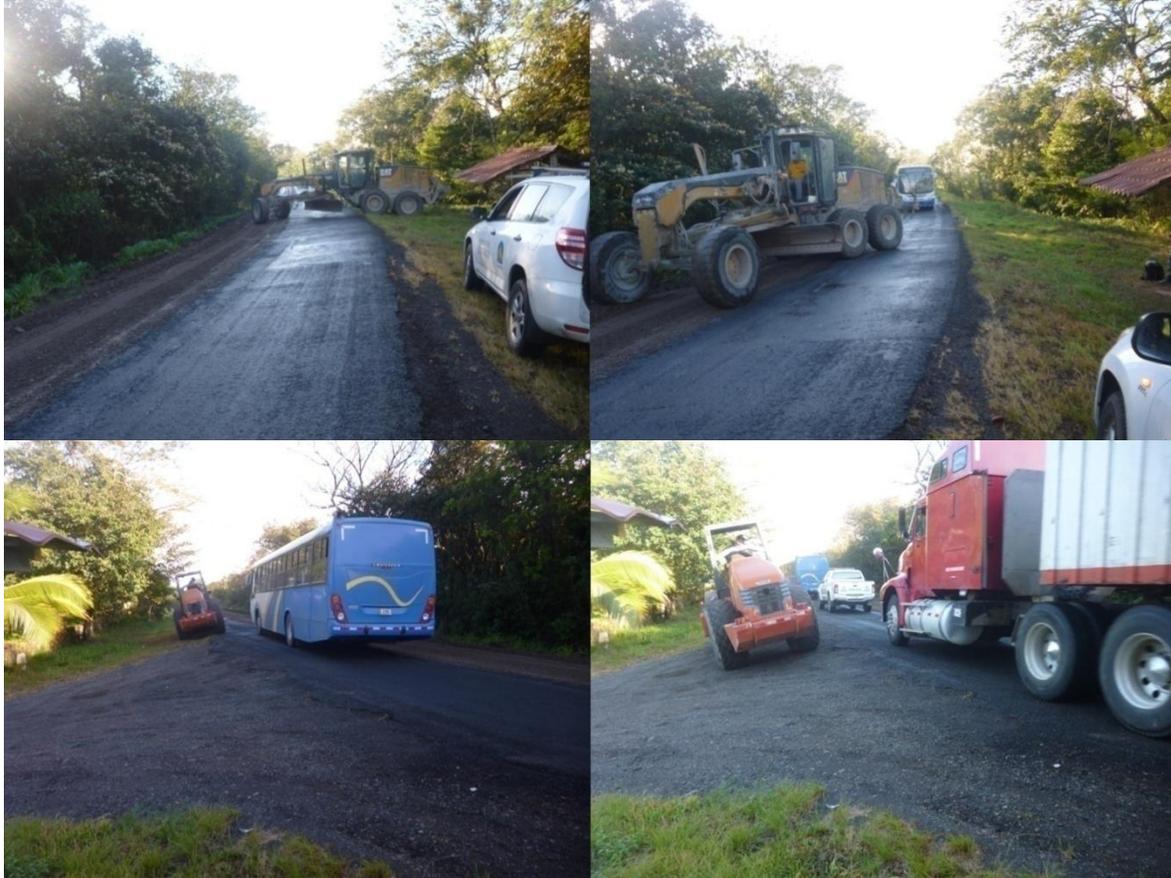
Fotografía 42. Conflictos de paso entre los conductores particulares y los operarios de la maquinaria. Ubicación: Ruta Nacional 4, sección de control 50280, Los Inocentes – La Cruz, Km 12+240 desde el cruce con la Ruta Nacional 1. Fecha: 15 de febrero de 2018. Fuente: LanammeUCR.

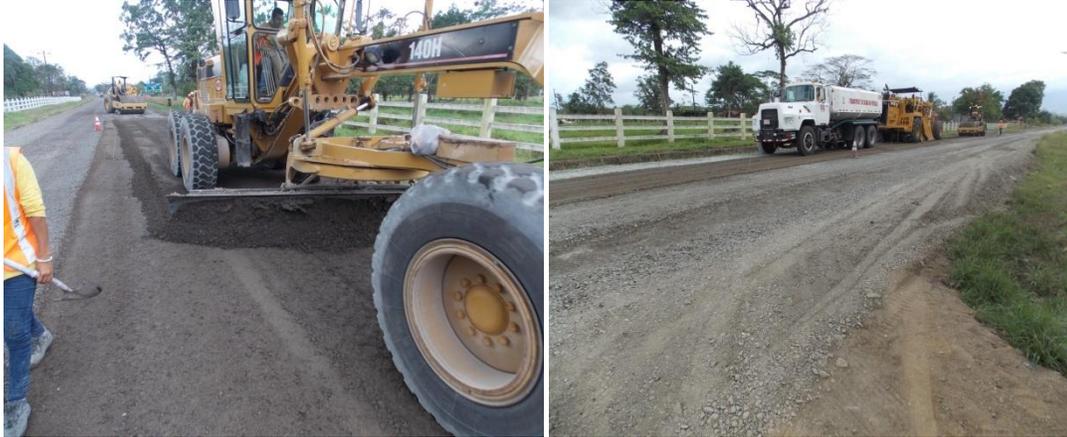
Fotografía 44. Actividad de reacondicionamiento de calzada sin inspección. Ubicación: Ruta Nacional 751, km 2+425 desde intersección con Ruta Nacional 250, SC 20994, Los Chiles (R 250) - Vuelta de Kooper (R 4). Fecha: 19 de abril de 2018. Fuente: LanammeUCR.

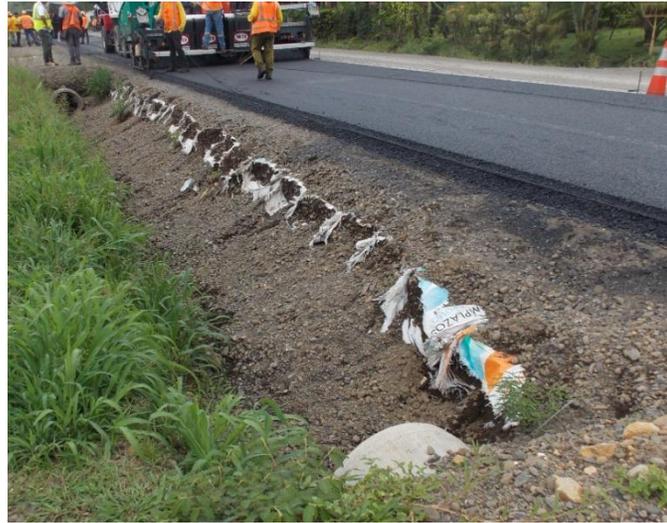
Fotografía 63. Sacos utilizados como contención en condición de deterioro. Condición lateral riesgosa de las obras de rehabilitación. Ruta 751, Sección de control 20994, Los Chiles – Vuelta Kooper. Km 0+285. Fecha 31 de mayo 2018.
Fuente: UAT-LanammeUCR.

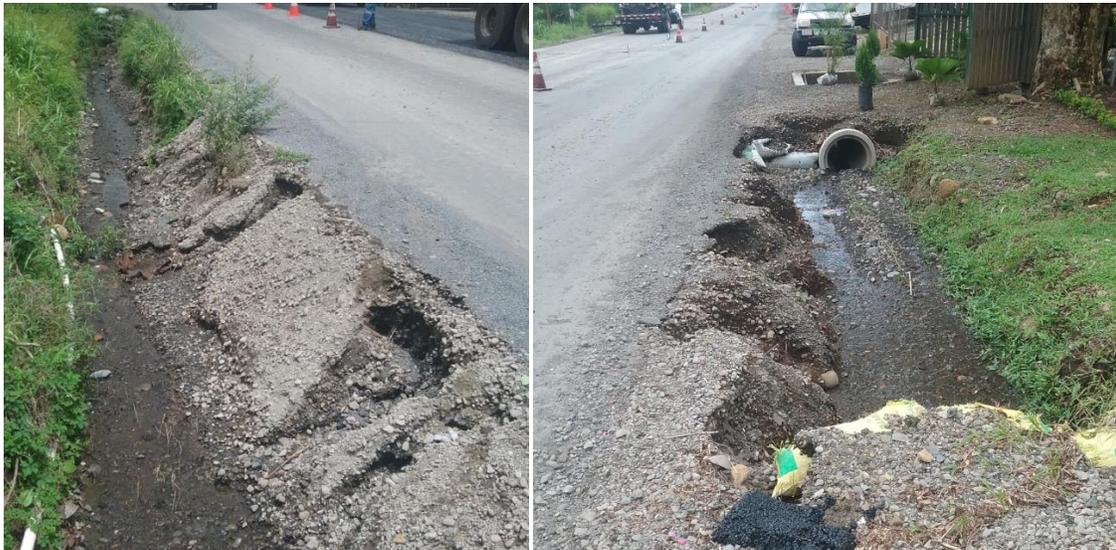
Fotografía 64. Condición lateral riesgosa de las obras de rehabilitación. Ruta 751, Sección de control 20994, Los Chiles – Vuelta Kooper. Km 0+320. Fecha 31 de mayo 2018.
Fuente: UAT-LanammeUCR.

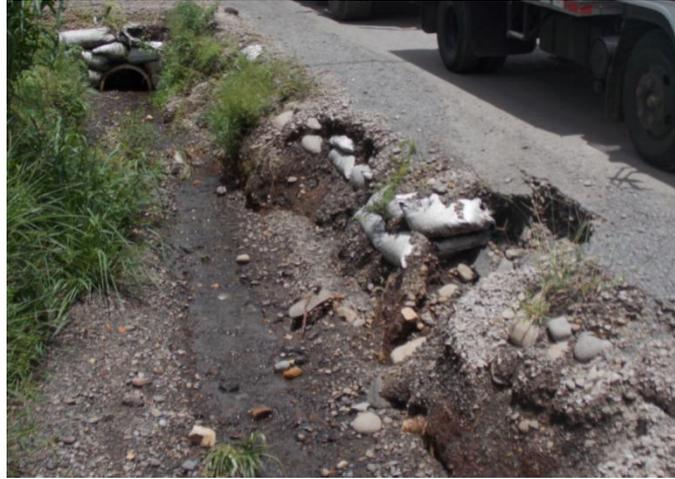
Fotografía 65. Sacos de material utilizados como contención. Condición lateral riesgosa de las obras de rehabilitación. Ruta 751, Sección de control 20994, Los Chiles – Vuelta Kooper. Km 0+300. Fecha 31 de mayo 2018.

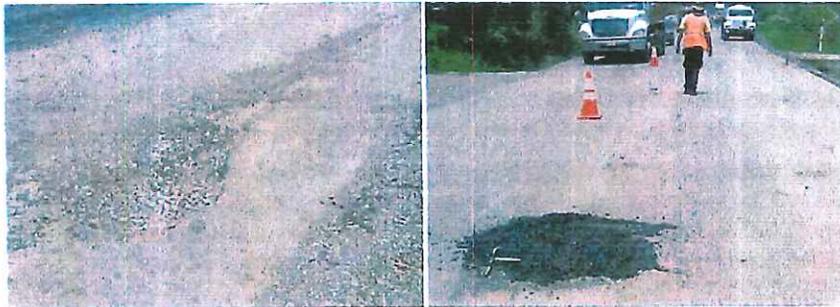
Fotografía 1. Deterioros en la base estabilizada son rellenados con mezcla asfáltica. Ruta 751, Sección de control 20994, Los Chiles R.250 – Vuelta Kooper R.4). Km 0+285. Fecha 31 mayo 2018.
Fuente: UAT-LanammeUCR.

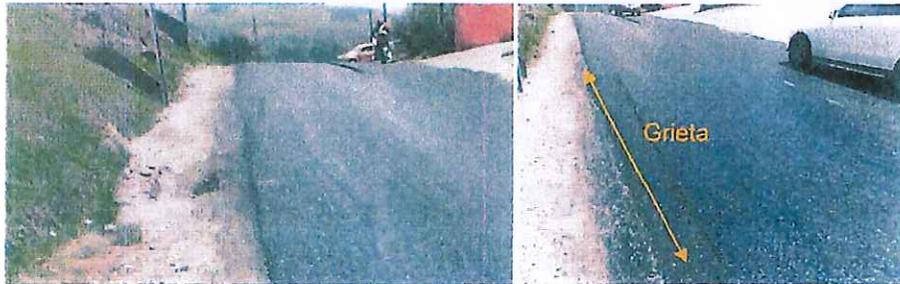
Fotografía 4. Deterioro de borde en capa de prenivelación. Hundimiento de base mejorada recién construida. Ruta 140, Sección de control 20661, Ciudad Quesada – La Marina. Km 3+260. Fecha 22 de marzo 2018.

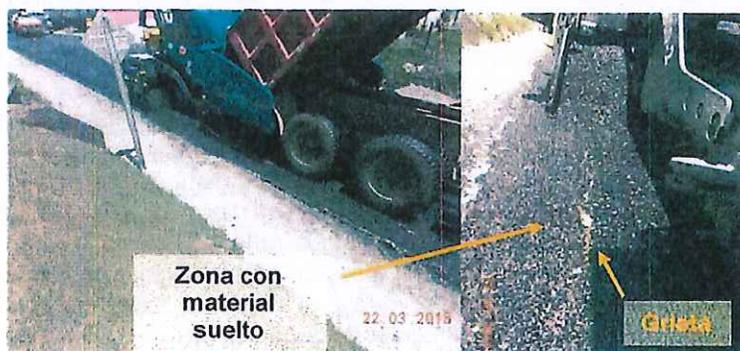
Fotografía 5. Colocación de capa asfáltica de 8,0cm sobre deterioro observado. Ruta 140, Sección de control 20661, Ciudad Quesada – La Marina. Km 3+260. Fecha 22 de marzo 2018.
