Programa de Infraestructura del Transporte (PITRA)

LM-PI-UP-PN06-2014

INSPECCIÓN DEL PUENTE SOBRE EL RÍO VIRILLA RUTA NACIONAL No. 32

Preparado por:
Unidad de Puentes

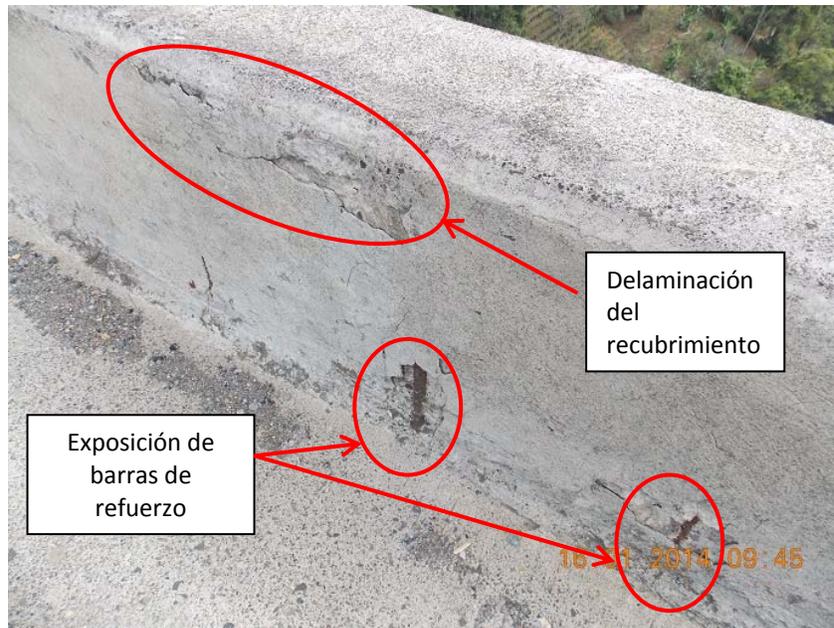
Elementos	Observaciones	Recomendaciones
2.1. Barrera vehicular	<p>Se observó pérdida de recubrimiento y exposición de refuerzo en los elementos prefabricados de concreto de la barrera debido a la corrosión del acero de refuerzo (ver figura 1).</p> <p>Había faltante de tubos circulares horizontales, postes y tuercas de la parte metálica de la barrera vehicular (ver figura 2). Además se observó corrosión en pernos y tuercas.</p> <p>La modulación de las juntas entre el murete de concreto de la barrera y las juntas de los elementos metálicos no coincide, provocando interacción entre elementos que deberían ser independientes y podría inducir deformaciones y daños (ver figura 3).</p>	<p>En la lámina 22/32 de los planos de rehabilitación con fecha del 2004 se plantea una sustitución del concreto de la barrera vehicular de los tramos de superestructura tipo viga utilizando el refuerzo existente. En la lámina 24/32 se detalla un aumento de altura de la barrera y un refuerzo adicional. Se recomienda una revisión estructural de los detalles de la barrera vehicular para comprobar si cumple con los requisitos de barreras tipo TL-4 de AASHTO, para determinar si es necesario aumentar la cantidad de refuerzo.</p> <p>Si el detalle de los planos cumple con los requisitos de barrera TL4 se recomienda reponer los elementos</p>

Figura 1: Pérdida de recubrimiento y barras de acero de refuerzo expuestas en barrera del costado este.

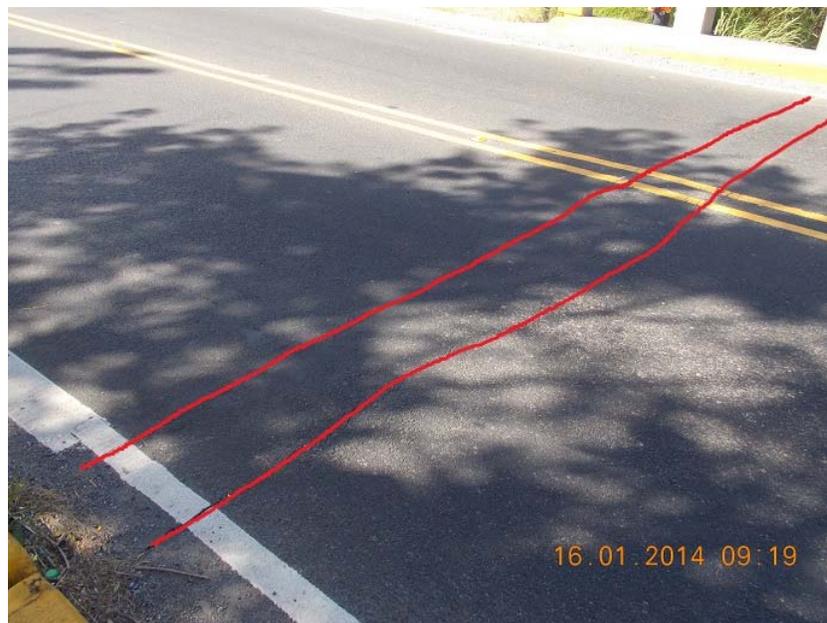
3.3. Juntas de expansión	<p>Se observó juntas de expansión cubiertas con asfalto entre el bastión 1 y la superestructura 1, entre superestructura 1 y superestructura 2, entre superestructura 3 y superestructura 4, entre superestructura 4 y superestructura 5; y entre superestructura 5 y bastión 2 (ver figuras 8 y 14).</p> <p>En la figura 8 se observa que la junta está dañada.</p>	<p>Eliminar el asfalto que cubre las juntas de expansión. Reparar las juntas que se encuentran deterioradas. Se debe revisar el estado de las juntas que no son visibles para determinar si se requiere sustitución.</p> <p>Revisar el estado de los sellos de las juntas para evitar las filtraciones mencionadas en 5.2 <i>Bastiones y Aletones</i> y en 5.4 <i>Pilas</i>.</p>

Figura 14: Junta cubierta con asfalto entre bastión 2 y tramo 7. Se resalta con rojo el agrietamiento en el asfalto

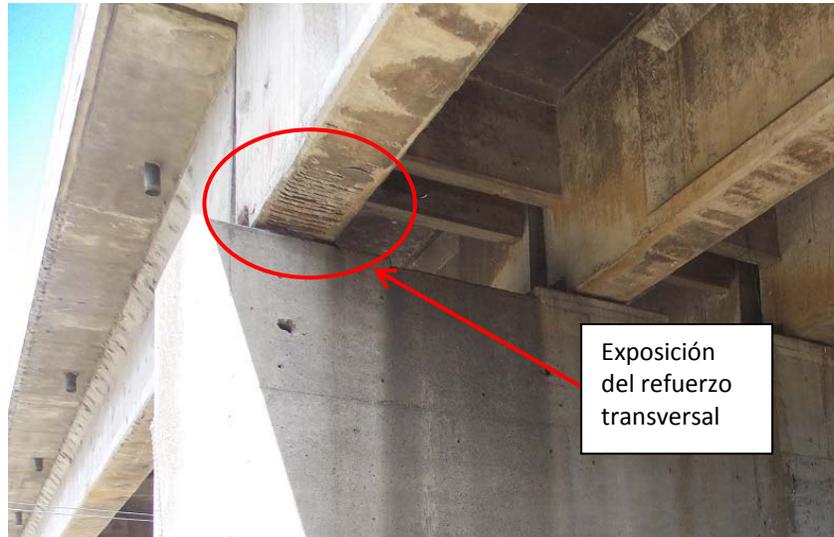
4.2. Vigas Principales de concreto	<p>Se observó pérdida de recubrimiento y exposición del refuerzo transversal en el extremo norte de la viga del costado oeste del tramo 7 (ver figura 15). También había nidos de piedra únicamente en la cara inferior de la viga del tramo 7 (ver figura 16).</p> <p>La viga cajón del tramo 3 presentaba exposición del ducto de postensión, (ver figura 18) defectos constructivos debido a la colocación del encofrado (ver figuras 17 y 18), eflorescencia (ver figuras 18 y 20), coloración rojiza en la cara inferior del cajón (ver figuras 19 y 20) y manchas de humedad (ver figura 13).</p> <p>Se observó deformación vertical en el tramo 3 (ver figura 21). Según el Oficio DCO 22-11-0407 del CONAVI y sus adjuntos la deformación se detectó en 1995 y es del orden de los 200 mm.</p>	<p>Realizar una evaluación estructural detallada de las vigas del puente tanto para carga vertical como para carga lateral.</p> <p>Se debe prestar atención a la deformación vertical observada en el tramo 3 de la superestructura tipo cajón ya que se trata de elementos de concreto postensado. La deformación es indicativo de que algunos cables de postensión no están trabajando o han perdido fuerza de tensado.</p> <p>Se recomienda revisar y de ser necesario actualizar, el diseño de la rehabilitación del año 2004, ya que fue realizado con una carga de diseño HS-20+25%. Se propone utilizar la carga HL-93.</p>

Figura 15: Pérdida de recubrimiento y exposición del refuerzo transversal en el extremo norte de la viga del costado oeste del tramo 7. El daño es puntual.

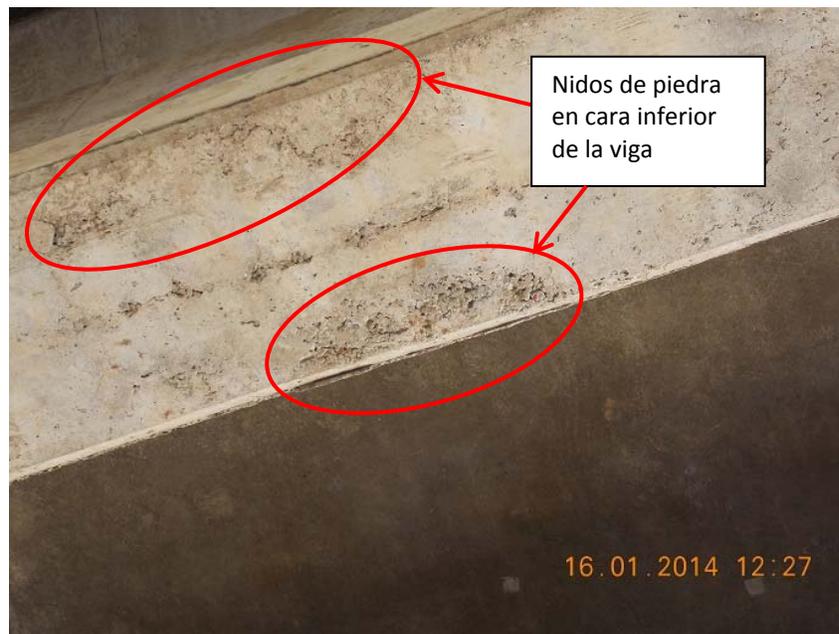
Figura 16: Nidos de piedra en viga del tramo 2. El daño es puntual.

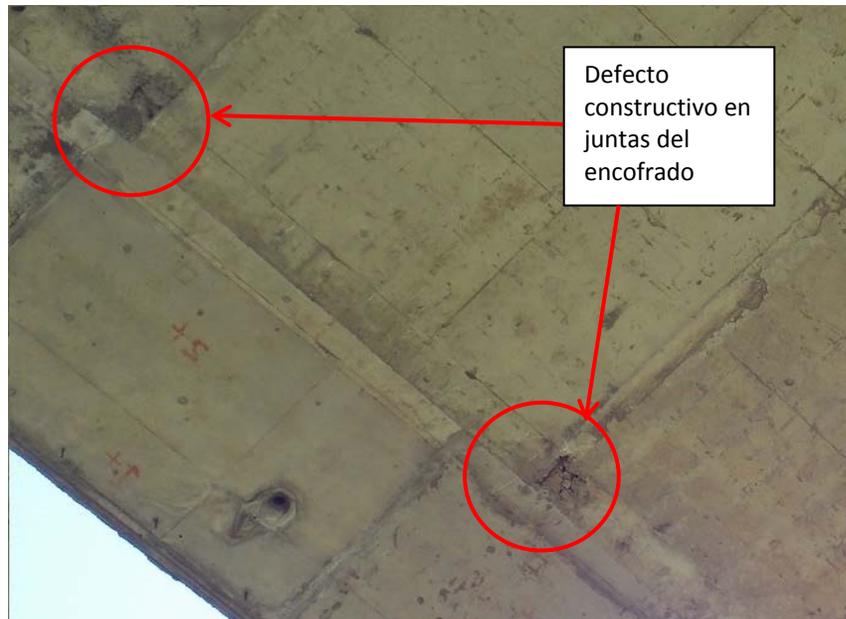
Figura 17: Defecto constructivo en viga cajón debido a colocación del encofrado, costado este del tramo 2.

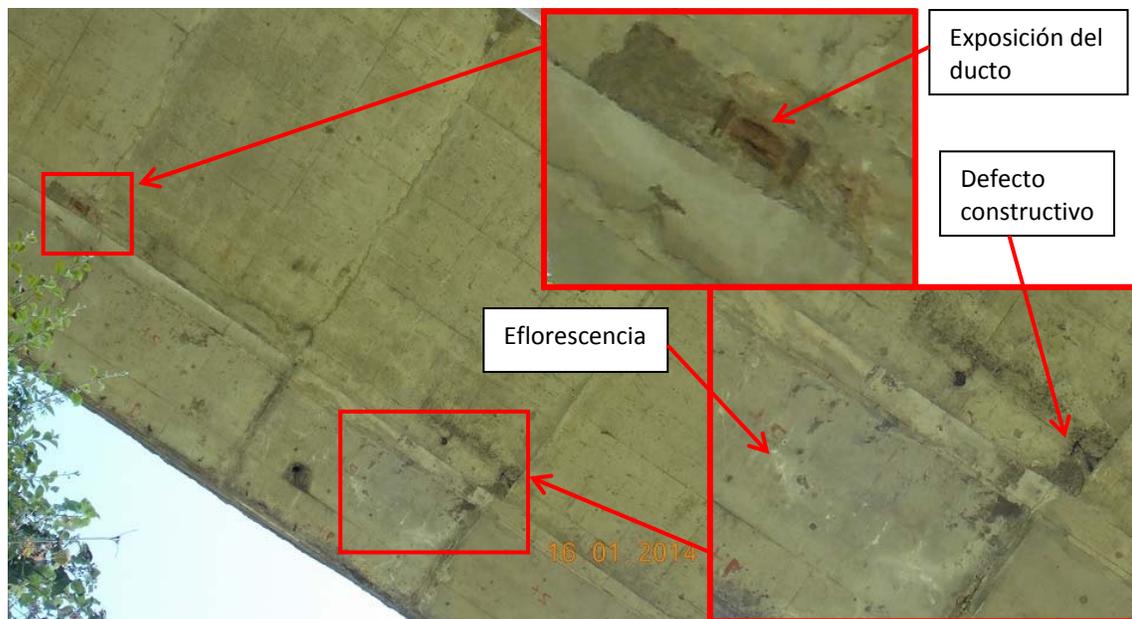
Figura 18: Defecto por colocación de encofrado, exposición del ducto de postensión y eflorescencia en viga cajón, tramo 2.

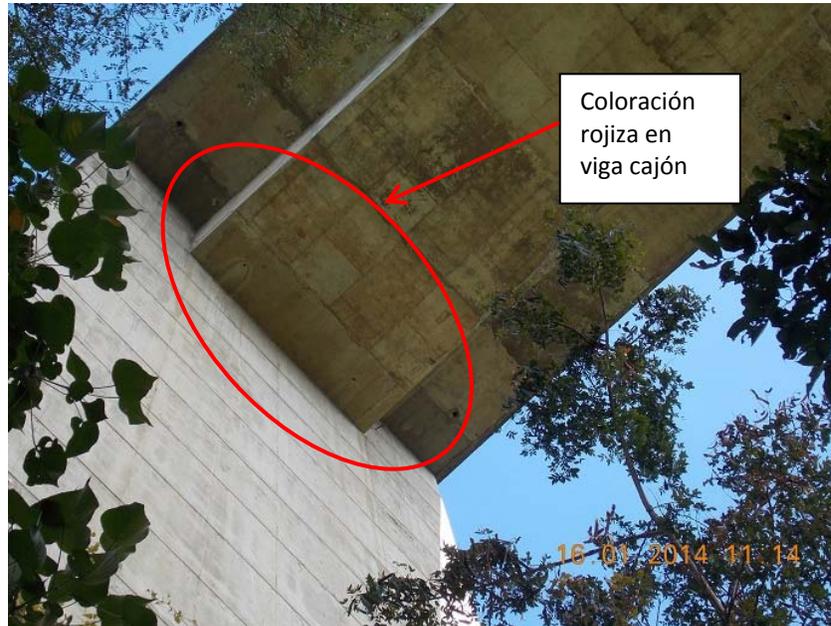
Figura 19: Coloración rojiza en viga cajón del tramo 2.

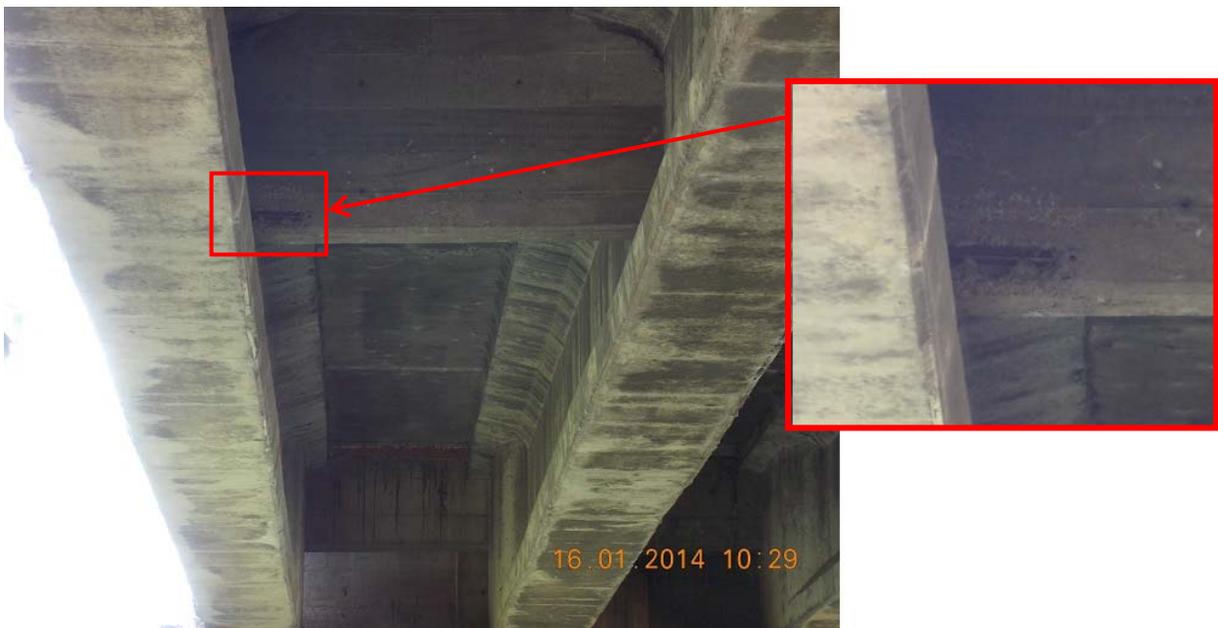
4.3. Vigas Diafragma de concreto	Se observó desprendimiento localizado únicamente de concreto en diafragma del costado este del tramo 1 (ver figura 22).	Procurar la asesoría de un especialista en reparación de estructuras de concreto para determinar el método más adecuado para reparar el daño observado en la viga diafragma.

Figura 22: Desprendimiento de concreto y exposición del refuerzo en viga diafragma interior del costado este del tramo 1. El daño es puntual.

9. Reparar el daño observado en la viga diafragma del tramo 1.
10. Reparar los daños observados en el muro de retención del talud frente al bastión 2 y en el recubrimiento de concreto sobre el talud del mismo bastión.
11. Establecer un programa de mantenimiento rutinario que incluya limpieza de bordillos y drenajes, limpieza de vegetación, reparación de sellos de juntas de expansión, entre otras labores.

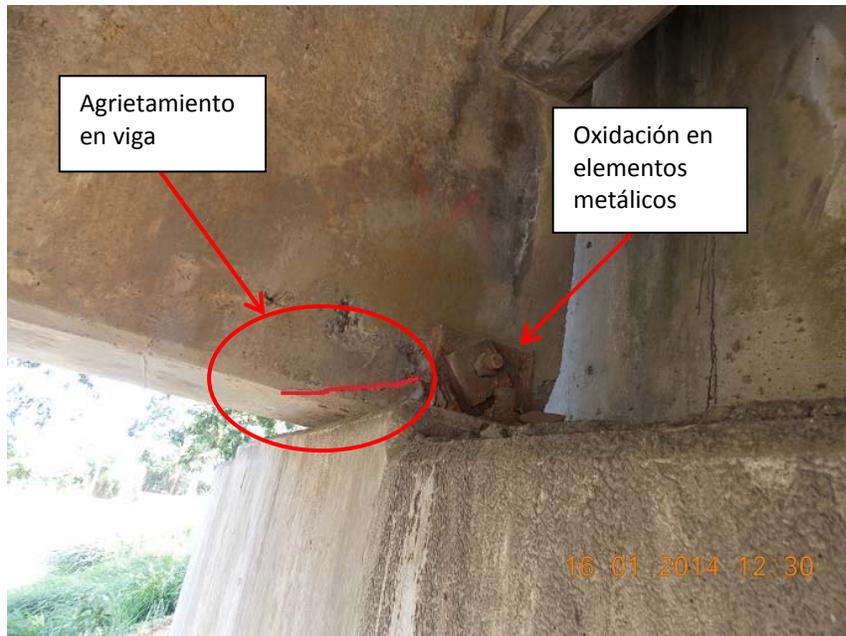
Elementos	Observaciones	Recomendaciones
<p>5.1. Apoyos en bastiones y pilas</p> <ul style="list-style-type: none"> • Estado del apoyo • Longitud de asiento 	<p>Se observaron grietas y desprendimientos de concreto en la viga en la conexión del tramo 1 en el bastión 1 y el tramo 7 en el bastión 2 (ver figuras 23 y 24). Esto se debe a que a pesar de que los apoyos ofrecen capacidad de desplazamiento en el eje longitudinal mediante agujeros oblongos (conocidos como “ojos chinos”) se está produciendo una restricción porque las dimensiones de los agujeros no ha sido suficiente para permitir el libre desplazamiento.</p> <p>Se observó oxidación en los angulares, pernos y placas en los apoyos del tramo 1 en el bastión 1 y el tramo 7 en el bastión 2 (ver figuras 23 y 24).</p> <p>La longitud de asiento medida es de 420 milímetros en el apoyo del tramo 1 en el bastión 1 y de 450 milímetros en el apoyo del tramo 7 en el bastión 2. En ambos casos la longitud de asiento no cumple el valor mínimo indicado en los <i>Lineamientos para el diseño Sismorresistente de Puentes</i> que es de 480 mm en el bastión 1 y 465 mm en el bastión 2, suponiendo un factor de importancia de 1,25.</p>	<p>En la lámina 21/32 de la de los planos de la rehabilitación se propone sustituir los elementos metálicos de los apoyos sin modificar el detallado existente. Debido a los daños observados en los apoyos se recomienda realizar una evaluación detallada y un estudio para determinar si el detalle existente es adecuado o debe ser modificado.</p> <p>Las longitudes de asiento en pilas y bastiones deben cumplir los requisitos de los <i>Lineamientos para el diseño Sismorresistente de Puentes</i>. Procurar la asesoría de un experto en ingeniería estructural y diseño de puentes.</p>

Figura 23: Agrietamiento en viga y oxidación en angulares placas y pernos en apoyo del bastión 2.

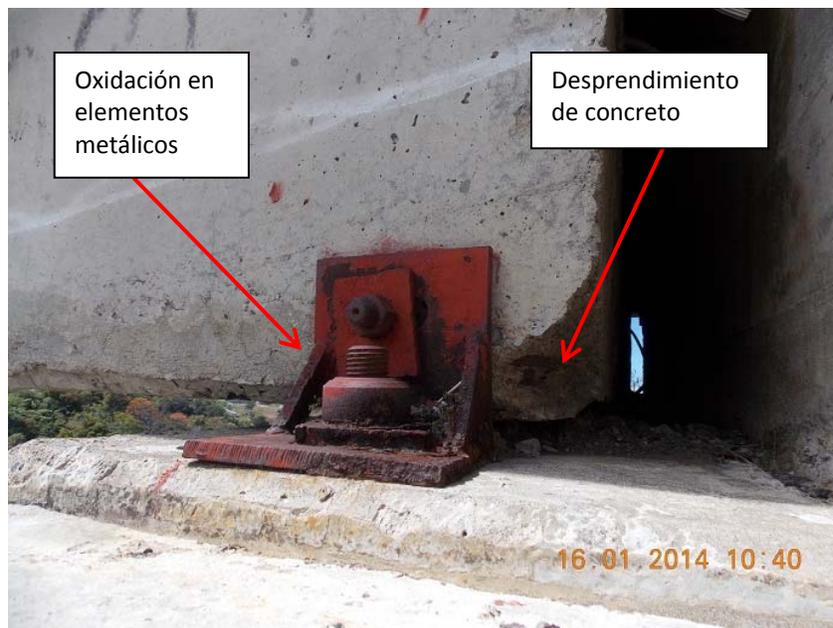
Figura 24: Agrietamiento en viga y oxidación en angulares placas y pernos en apoyo del bastión 2.

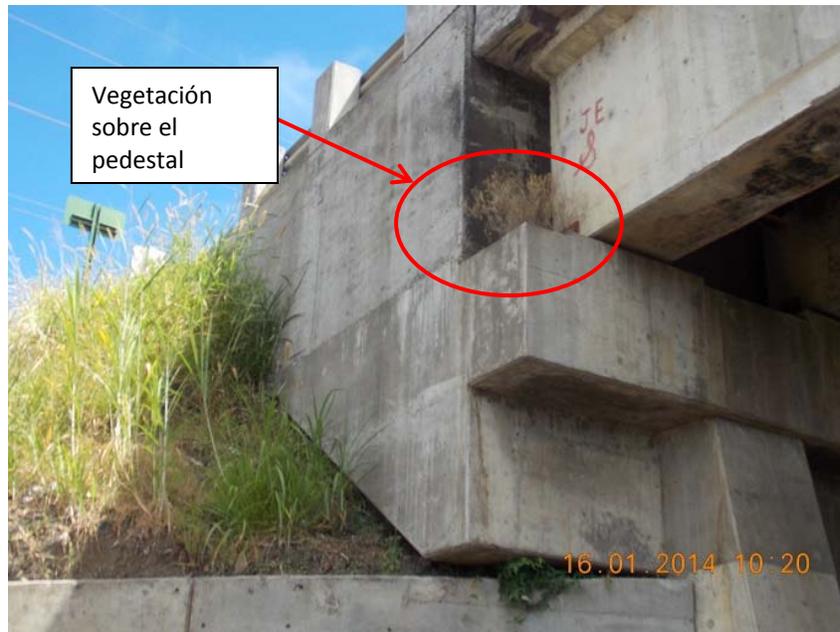
Figura 25: Vegetación sobre el pedestal del bastión 1.

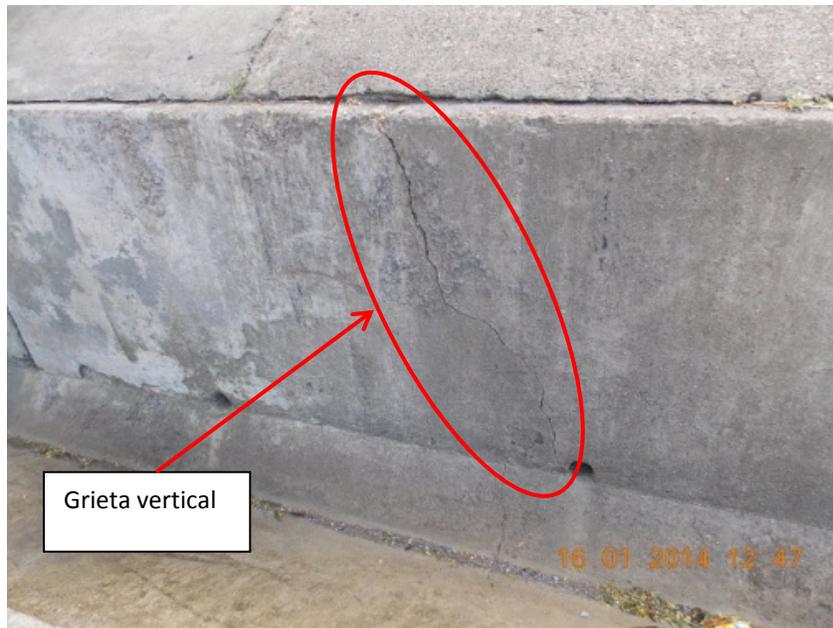
Elementos	Observaciones	Recomendaciones
5.3. Taludes frente a los bastiones	<p>El muro de retención del talud frente al bastión 2 presenta agrietamiento vertical (ver figura 27).</p> <p>La losa de concreto que protege al talud frente al bastión 2 presenta agrietamiento en ambos costados (ver figura 28).</p>	<p>Reparar el agrietamiento observado en el muro de retención y el recubrimiento de concreto sobre el talud. Procurar la asesoría de un experto en reparaciones de concreto.</p>

Figura 27: Grieta vertical en muro de retención del talud frente al bastión 2.

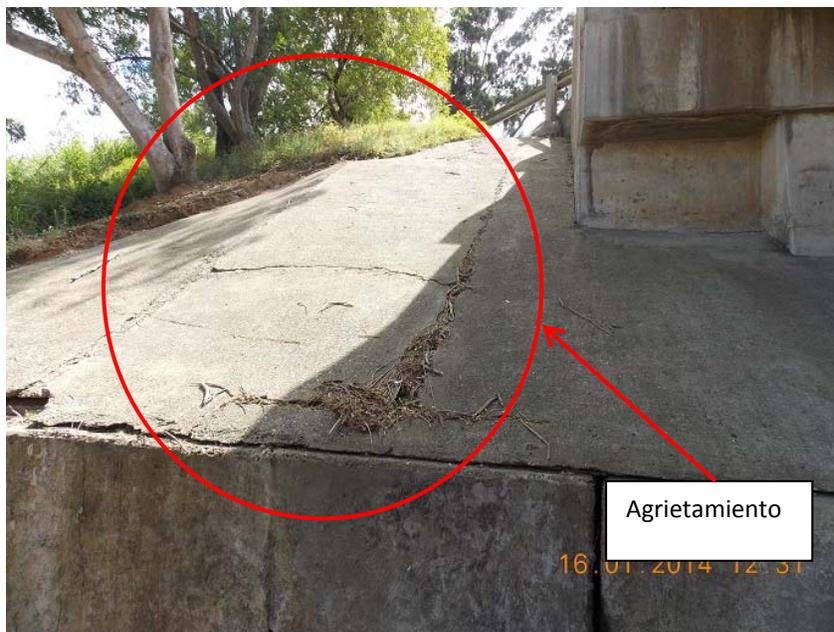
Figura 28: Agrietamiento en la losa de protección del talud del acceso sur.

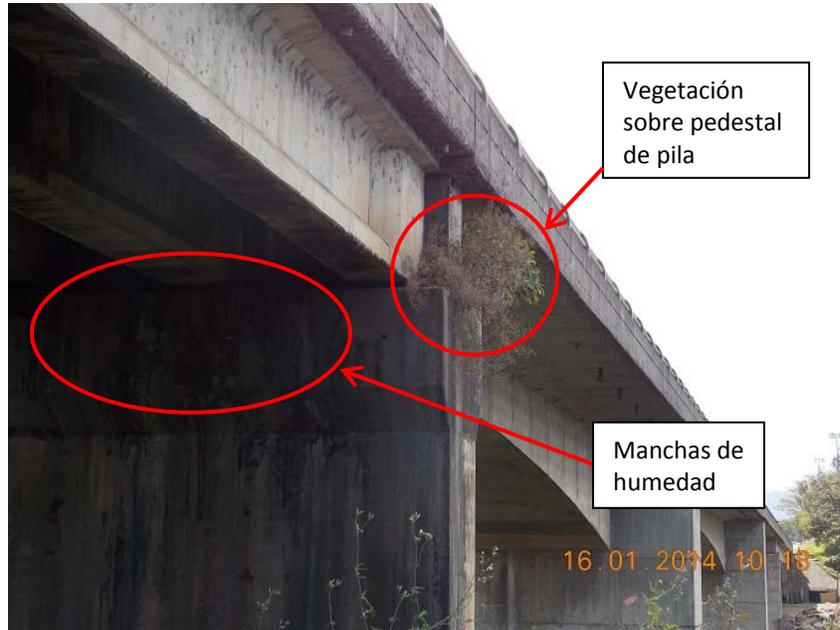
5.4. Pilas <ul style="list-style-type: none"> • Viga cabezal • Cuerpo de la pila 	<p>Se observó crecimiento de vegetación sobre el pedestal de la pila 1 (ver figura 29).</p> <p>Se observó manchas de humedad que evidencian la filtración de aguas pluviales a través de las juntas sobre las pilas 1, 4, 5 y 6 (ver figuras 29, 33 y 34).</p> <p>Agrietamiento no estructural vertical y horizontal de hasta 4 mm de espesor en la base del cuerpo de la pila 2 (ver figura 30). A pesar de que estas grietas en apariencia no son estructurales pueden afectar la durabilidad de la estructura.</p> <p>Nido de piedra (daño puntual) y eflorescencia en el cuerpo de la pila 2 (ver figuras 31 y 32).</p>	<p>Establecer un programa de mantenimiento rutinario de puentes que involucre entre varias actividades la limpieza de vegetación que crece en la estructura del puente.</p> <p>Ver 3.3 <i>Juntas de expansión</i>.</p> <p>Realizar una evaluación detallada del estado de las pilas, un estudio de vulnerabilidad y de requerirse el diseño de una rehabilitación. Procurar la asesoría de un especialista en diseño estructural y diseño de puentes.</p> <p>De no requerirse la rehabilitación de las pilas procurar la asesoría de un especialista en reparaciones de concreto reforzado, para que determine el método de reparación más adecuado a las condiciones del puente para reparar las grietas observadas.</p>

Figura 29: Manchas de humedad y vegetación sobre pedestal en pila 1.

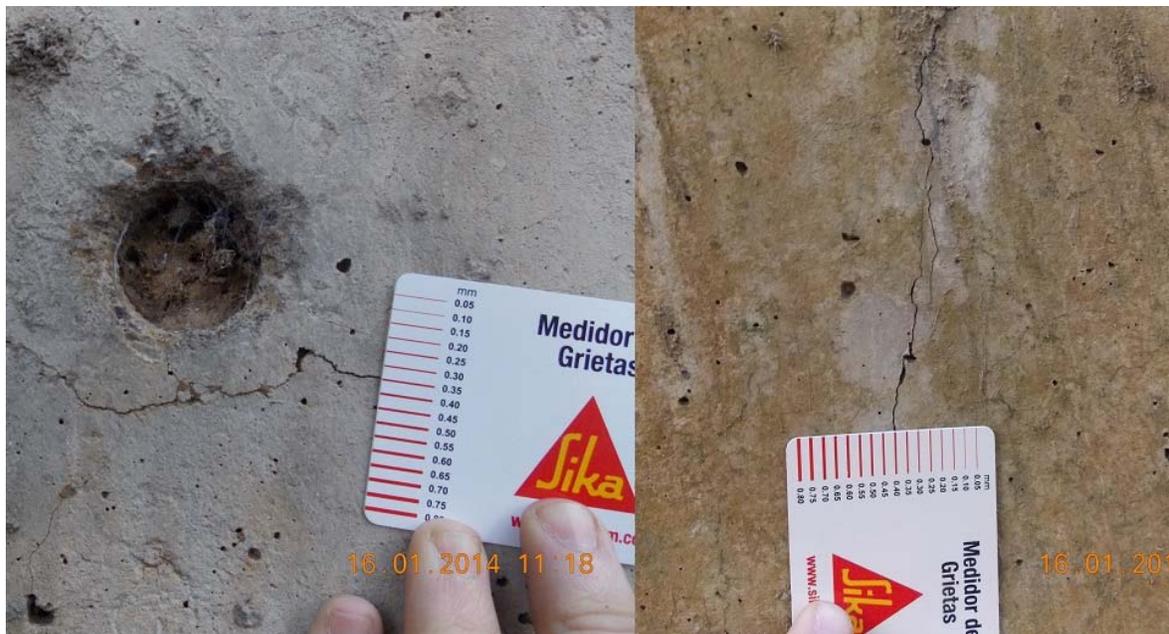
Figura 30: Agrietamiento no estructural en el cuerpo de pila 2. Daño puntual.

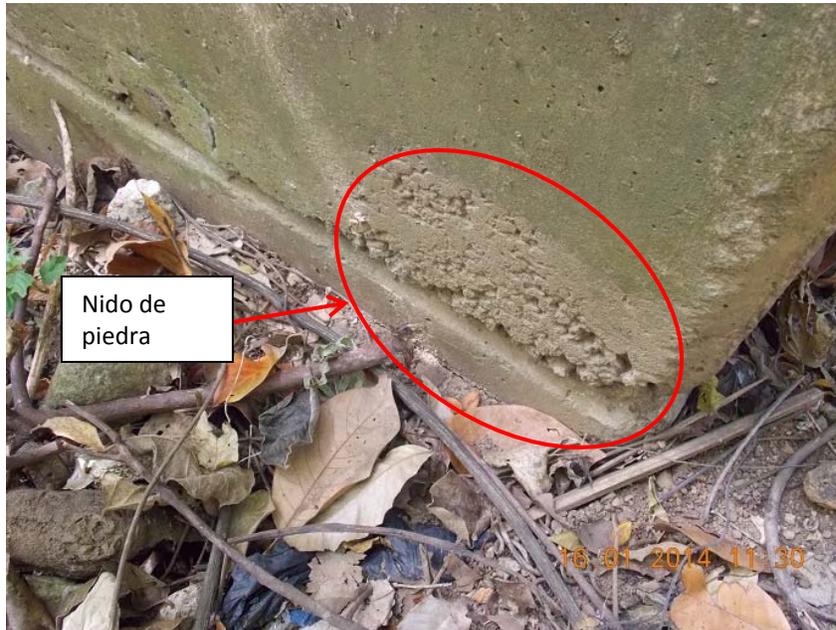
Figura 31: Nido de piedra en base de pila 2. El daño es puntual.

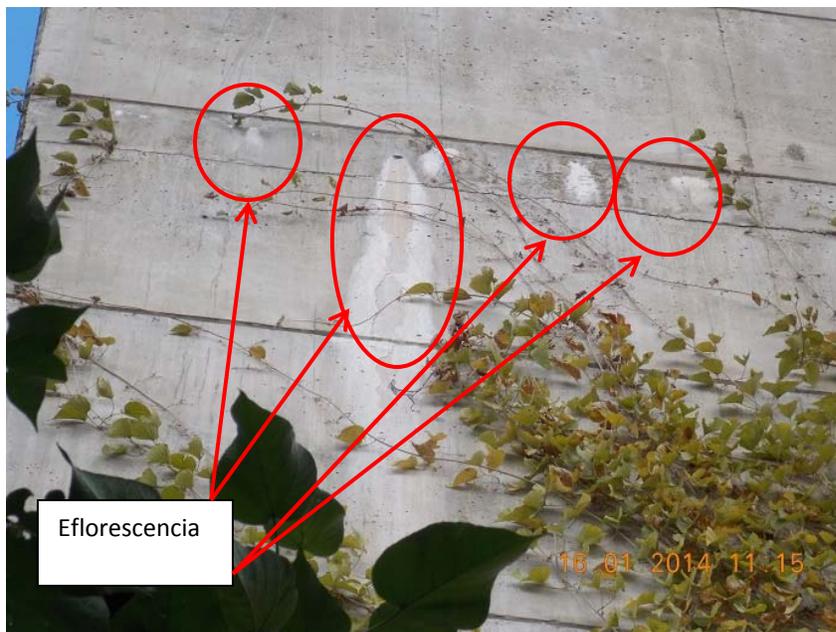
Figura 32: Eflorescencia en el cuerpo de la pila 2.

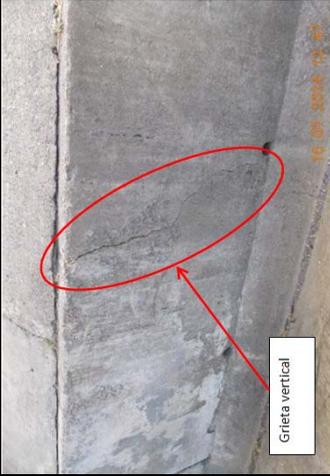
Grieta vertical en muro de retención del talud frente al bastión 2

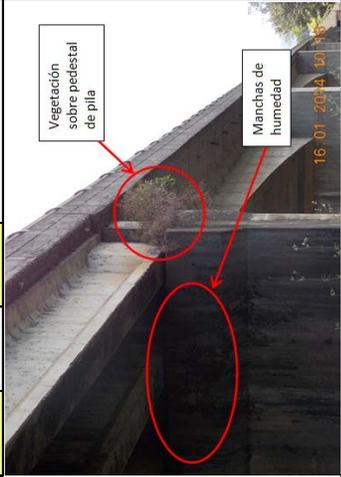
Agrietamiento no estructural en el cuerpo de pila 2. Daño puntual.
