# Programa de Infraestructura del Transporte (PITRA)

LM-PI-UP-PN13-2014

## FISCALIZACIÓN DEL PUENTE SOBRE EL RÍO PARRITA RUTA NACIONAL No. 34

1. Informe: LM-PI-UP-PN13-2014		2. Copia No. 1
3. Título y subtítulo: INSPECCIÓN DEL PUENTE SOBRE EL RÍO PARRITA RUTA NACIONAL No. 34		4. Fecha del Informe 01 de diciembre de 2014

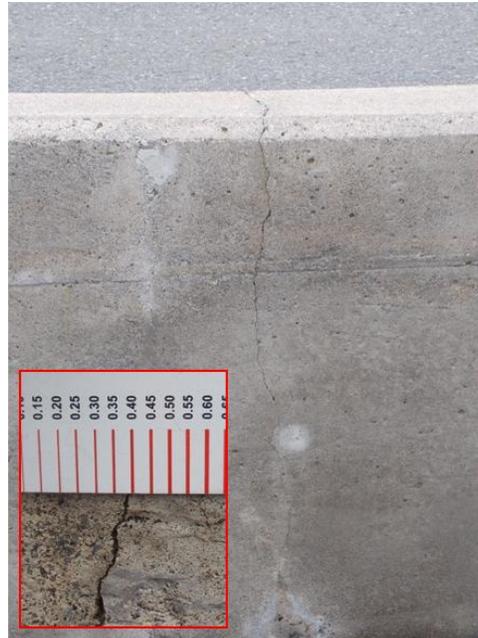
Elementos	Observaciones	Riesgo o vulnerabilidad	Recomendaciones
2.1. Barrera vehicular	Se detectaron múltiples grietas verticales de aproximadamente 0,40mm de espesor en la barrera vehicular de concreto reforzado que separa la carretera de la ciclovía (ver Figura 1). En algunas secciones también se encontró acero de refuerzo expuesto y corroído con pérdida de sección (ver Figura 2), lo cual permitió observar que los elementos tienen un recubrimiento escaso.  Se encontraron leves deformaciones en la baranda peatonal norte (ver Figura 3).	Deterioro progresivo de la barrera vehicular y eventual reducción de su capacidad estructural para contener vehículos en el puente.	Evaluar si el costo de reparar los defectos señalados es mayor que sustituir los elementos que presentan problemas.

**Figura 1.** Grieta vertical en barrera vehicular de concreto.

6. Evaluar si el costo de reparar los defectos en la barrera vehicular es mayor que sustituir los elementos que presentan problemas.
  7. Sellar las grietas y reparar los nidos de piedra encontrados en los aletones de los bastiones.

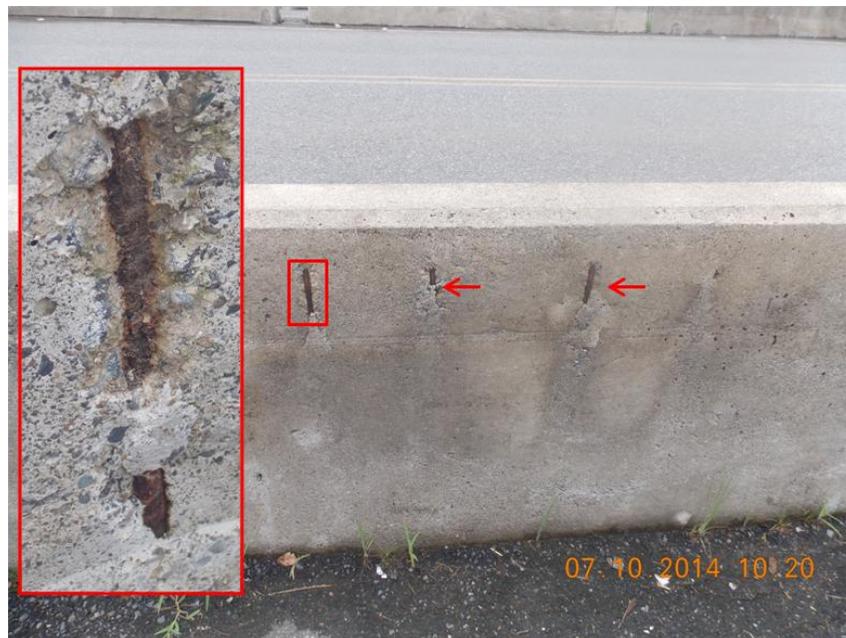
**Figura 2.** Acero de refuerzo expuesto con pérdida de sección por corrosión en la barrera vehicular de concreto.

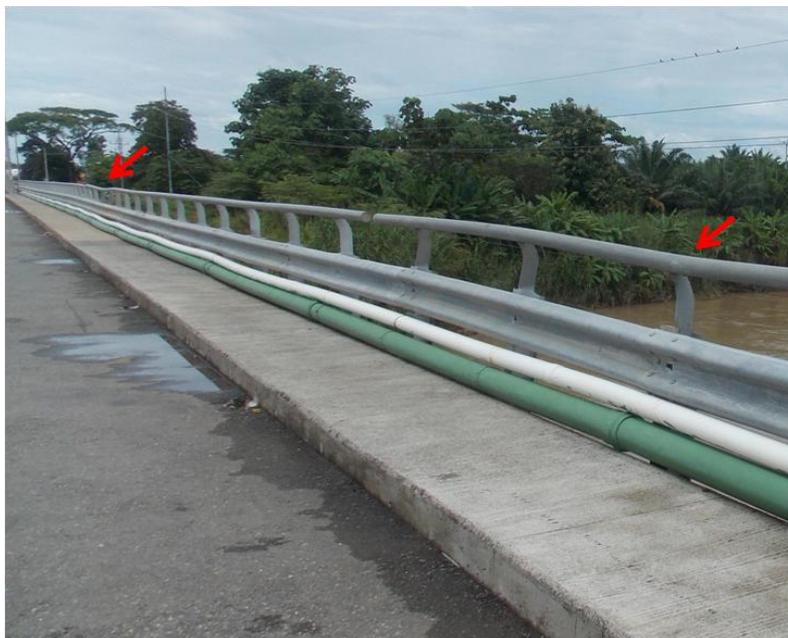
2.2. Guardavías	Existían guardavías en ambos accesos del puente.	Ninguno evidente.	No hay recomendaciones.
2.3. Aceras y sus accesos	<p>El puente contaba con aceras a ambos lados de 1,05m de ancho, las cuales continúan varios metros antes y después del puente.</p> <p>El ancho de las aceras no cumple con el ancho mínimo reglamentario establecido por la ley 7600 de 1,20m.</p> <p>Se observaron tuberías de servicios sobre la acera norte (ver Figura 3).</p>	<p>El puente se encuentra en una zona frecuentemente transitada por peatones. Al tener la acera un ancho menor al reglamentario, el tránsito por el puente de un peatón con discapacidad puede dificultarse o inclusive tornarse riesgoso.</p> <p>Las tuberías en la acera pueden obstaculizar el tránsito de los peatones, además de que se encuentran más expuestas a ser dañadas.</p>	Valorar la posibilidad de ampliar las aceras del puente y sus accesos al ancho mínimo requerido por la ley 7600 y de cambiar la ubicación de las tuberías en la acera norte, preferiblemente al lado aguas abajo del puente.

**Figura 3.** Deformación de la baranda peatonal norte del puente y paso de tuberías de servicios públicos por la acera

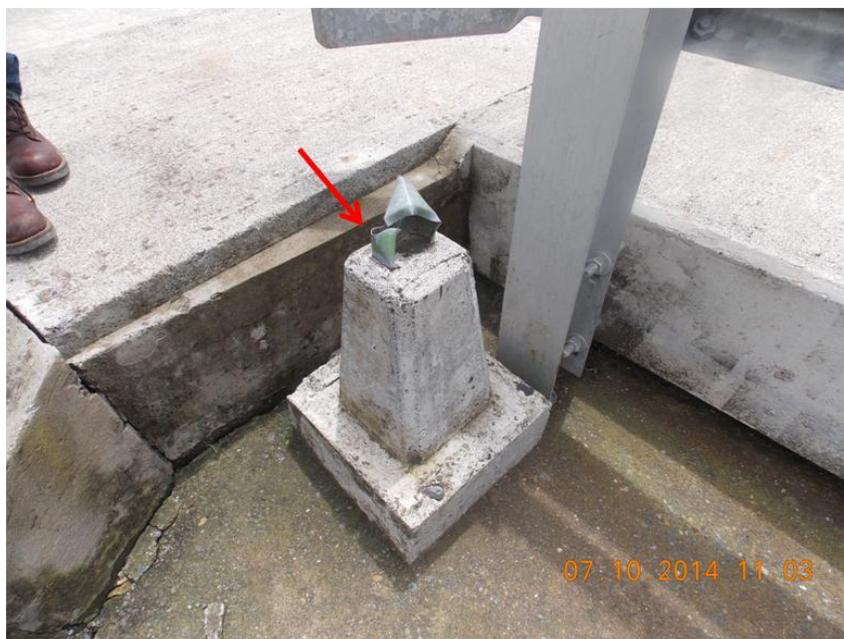
2.4. Identificación	No se encontraron rótulos de identificación en los accesos al puente. Aparentemente fueron removidos (víctima de vandalismo probablemente) ya que solo se encontraron las bases de concreto donde alguna vez se encontraban (ver Figura 4).	Ninguno evidente.	Colocar nuevamente rótulos de identificación en los accesos que incluyan el número de ruta a la cual pertenece el puente.

**Figura 4.** Faltante de rótulos de identificación en los accesos al puente.

9. Colocar marcadores de objetos en los accesos frente a la barrera vehicular del puente.
  10. Colocar nuevamente rótulos de identificación en los accesos del puente.

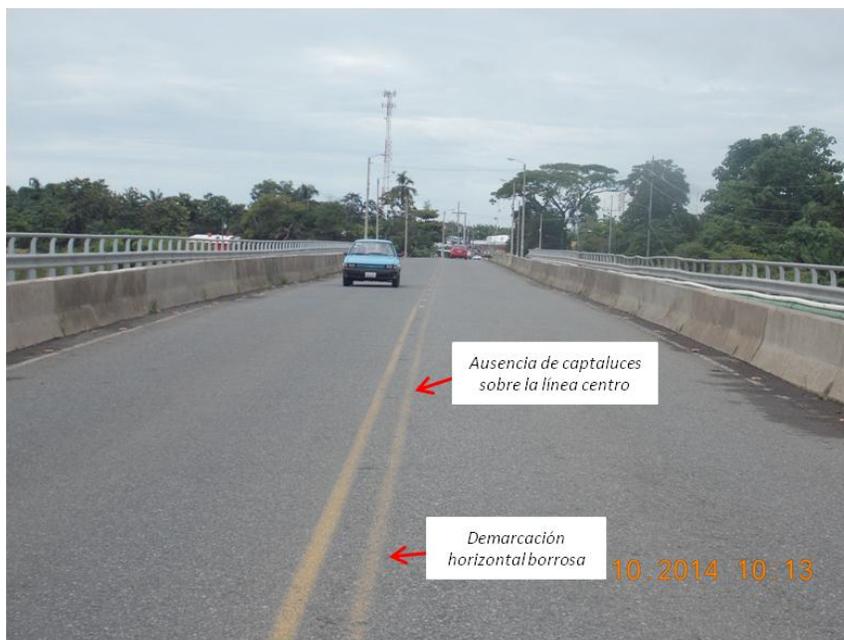
2.5. Señalización	<p>Si bien existen captaluces, en una gran sección de la línea de centro estos se han desprendido (ver Figura 5).</p> <p>La demarcación horizontal era mala (ver Figura 5).</p> <p>No existían marcadores de objetos en los accesos frente a la barrera vehicular para advertir al conductor sobre la presencia del puente.</p>	La ausencia de los elementos mencionados aumenta la probabilidad de un accidente vial en condiciones de baja visibilidad.	Reponer los captaluces que se han perdido, demarcar nuevamente la calzada y colocar marcadores de objetos en los accesos frente a la barrera vehicular del puente. Procurar la asesoría de un profesional experto en materia de seguridad vial.

**Figura 5.** Ausencia de captaluces sobre la línea de centro y demarcación horizontal borrosa.

8. Reponer los captaluces que se han perdido, demarcar nuevamente la calzada y colocar marcadores de objetos en los accesos frente a la barrera vehicular del puente.

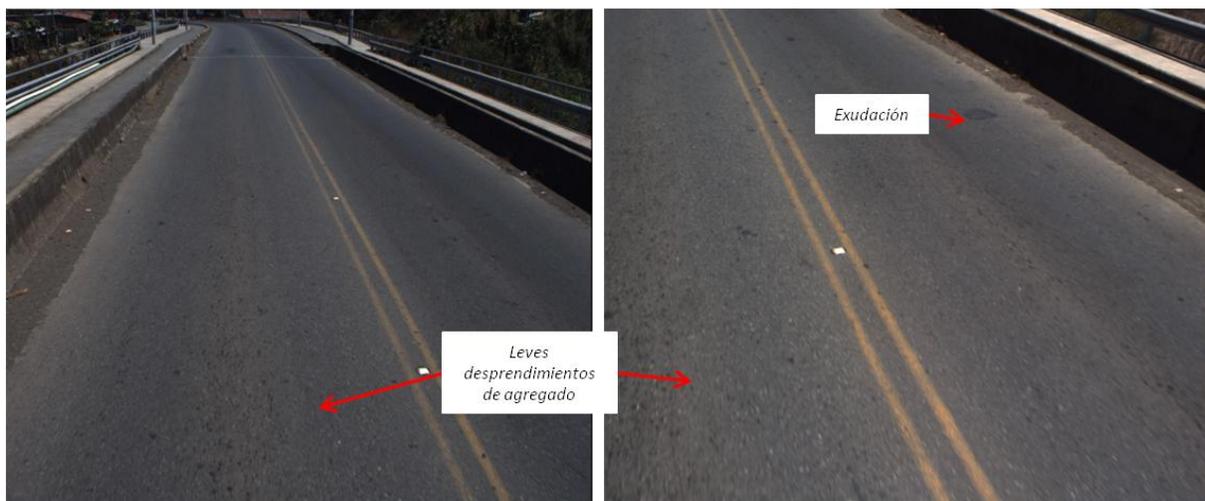
Elementos	Observaciones	Riesgo o vulnerabilidad	Recomendaciones
3.1 Superficie de rodamiento del puente	Se detectaron leves desprendimientos de agregado y algunas zonas con exudación en el pavimento asfáltico (ver Figura 6).	Las deficiencias encontradas son leves, sin embargo su progreso puede provocar que partículas de agregado desprendido sean disparadas contra el parabrisas de los vehículos. La exudación puede provocar que la carretera se vuelva resbalosa en condiciones lluviosas. Ambas son situaciones con potencial de provocar daños materiales o inclusive un accidente de tránsito sobre el puente.	Monitorear la evolución de estas deficiencias. Valorar la posibilidad de aplicar un tratamiento superficial a la carpeta asfáltica para detener su progreso, procurando la asesoría de un profesional experto en métodos de reparación de carpetas asfálticas.

**Figura 6.** Leves desprendimientos de agregado y exudación en la superficie de rodamiento del puente.

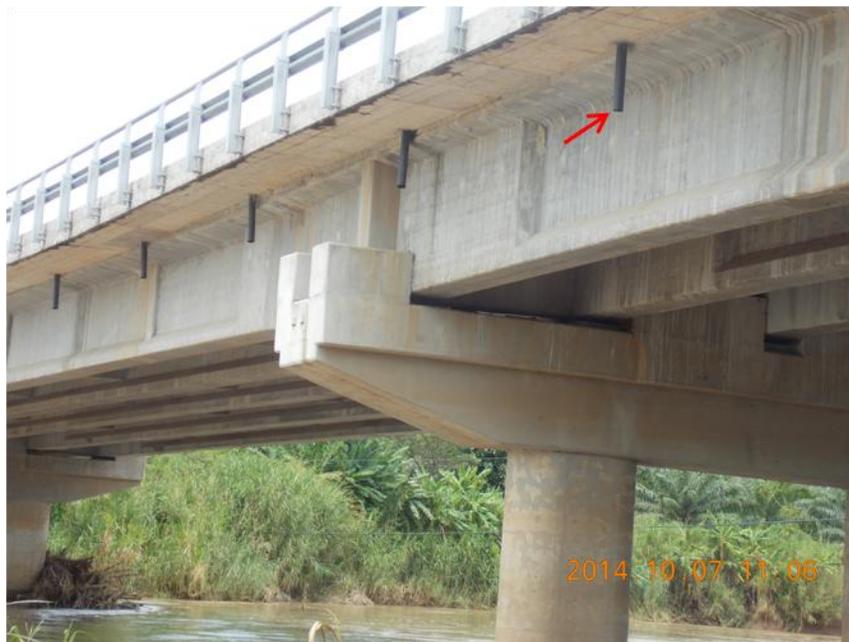
3.2 Bordillos y sistema de drenaje del puente	Los bordillos estaban libres de sedimentos y los ductos de drenaje no se encontraban obstruidos.  Los tubos de extensión de los drenajes no tenían la longitud requerida por AASHTO LRFD 2012 (al menos 100mm por debajo de la cara inferior de la viga), no obstante tenían una leve inclinación hacia afuera y las vigas principales no mostraban evidencia de que el agua estuviera descargando directamente sobre ellas (ver Figura 7).	Los tubos de extensión con una longitud menor a la indicada por AASHTO LRFD pueden producir la descarga directa de agua sobre los elementos estructurales, causando deterioro en éstos.	Evaluar la necesidad de colocar tubos de extensión que cumplan con AASHTO LRFD 2012 a los drenajes de la superestructura.

**Figura 7.** Tubos de extensión del drenaje de la superestructura de longitud insuficiente según AASHTO LRFD 2012.

11. Evaluar la necesidad de colocar tubos de extensión a los drenajes de la superestructura.
  12. Remover los sedimentos acumulados en las juntas de expansión y examinar con detalle el daño en los sellos para determinar si es necesaria su sustitución.

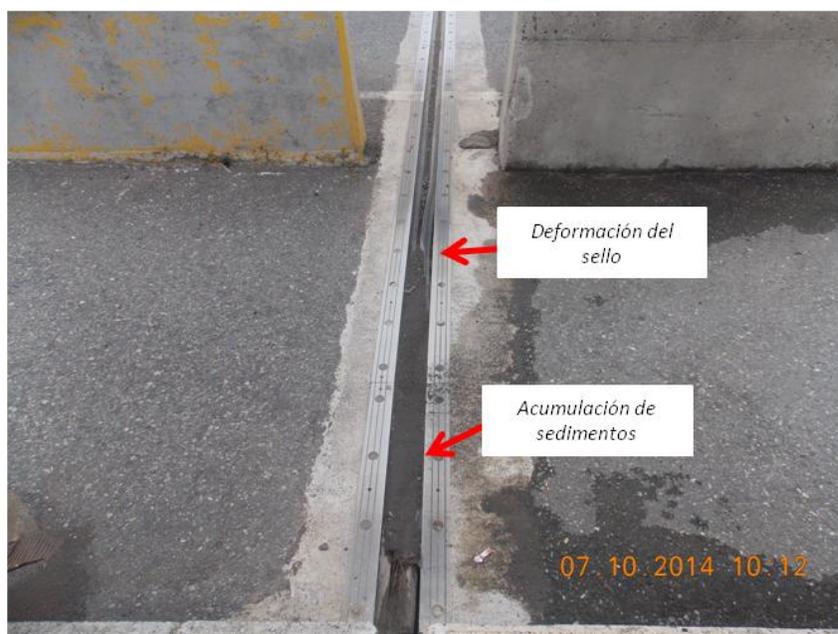
<p>3.3 Juntas de expansión</p>	<p>El sello de la junta de expansión en el acceso este presentaba deformaciones y existía acumulación de sedimentos en la junta (ver Figura 8 y Figura 9).</p> <p>La acumulación de humedad sobre la viga cabezal de los bastiones (ver Figura 10) evidencia que el agua se está filtrando por las juntas de expansión.</p>	<p>El contacto constante de los elementos de la subestructura con la humedad propicia su meteorización y deterioro acelerado.</p> <p>La mala condición de las juntas de expansión puede limitar la capacidad de desplazamiento del puente.</p>	<p>Remover los sedimentos acumulados en la junta y examinar con detalle el daño en los sellos de las juntas para determinar si es necesaria su sustitución. Procurar la asesoría de un profesional experto en juntas de expansión de puentes.</p>
<p>3.4 Accesos</p> <ul style="list-style-type: none"> <li>• Superficie de rodamiento</li> <li>• Rellenos de aproximación</li> <li>• Taludes</li> <li>• Muros de retención</li> <li>• Losa de aproximación</li> </ul>	<p>Sobre el acceso este se observó una ondulación en el pavimento que podría ser indicio de un asentamiento del relleno de aproximación o un movimiento de la losa de aproximación (ver Figura 11).</p> <p>El muro de recubrimiento del talud de aproximación norte en el acceso oeste se encontraba fracturado y se observaban signos de erosión del talud en ese sector (ver Figura 12).</p>	<p>La falta de mantenimiento correctivo para atender estos problemas podría permitir que evolucionen hasta causar agujeros en la superficie de rodamiento de los accesos y problemas estructurales en los rellenos de aproximación.</p>	<p>Investigar con mayor detalle si la ondulación observada en el acceso este se debe a un problema en el relleno o la losa de aproximación.</p> <p>Reparar el daño en el muro de recubrimiento en el acceso oeste.</p>

**Figura 8.** Deformación del sello y acumulación de sedimentos en la junta de expansión sobre el acceso este.

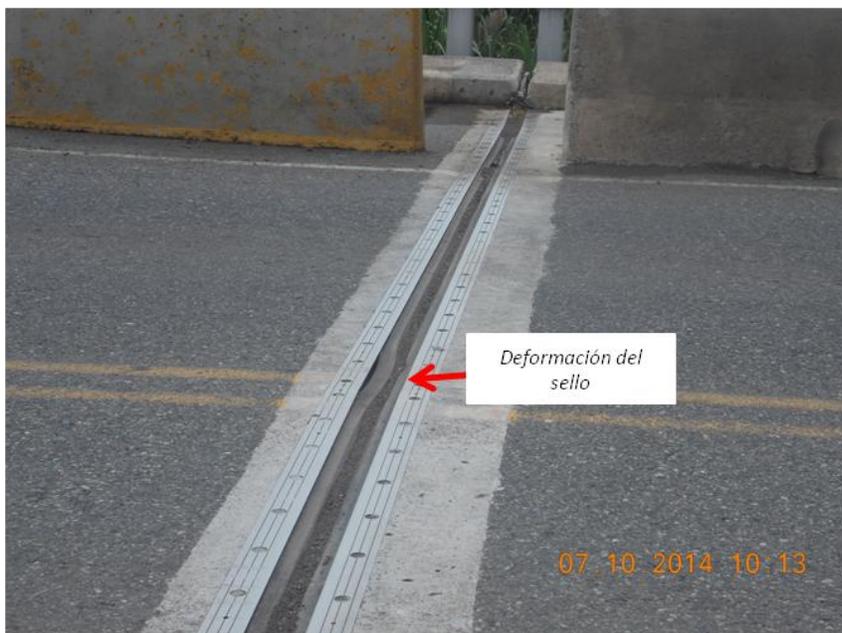
**Figura 9.** Deformación del sello de neopreno en la junta de expansión sobre el acceso este.

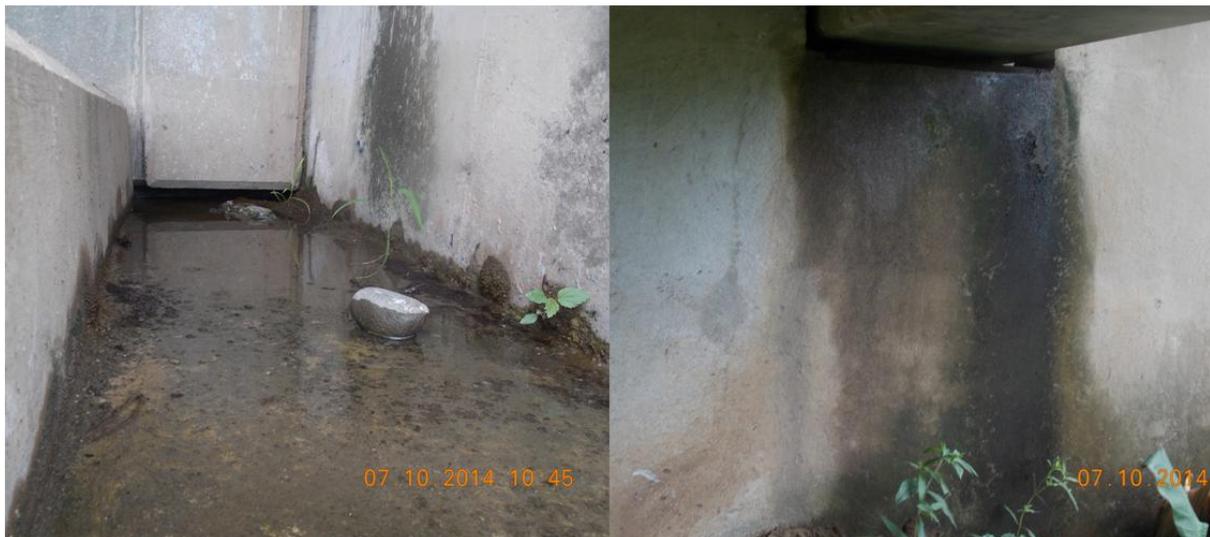
5.2 Bastiones y aletones	Existen manchas de humedad en los bastiones provocadas por filtraciones de agua a través de las juntas de expansión (ver Figura 10).  Se detectó agrietamiento por retracción y temperatura, además de algunos nidos de piedra, en la cara externa de los aletones (ver Figura 15 y Figura 16).	El contacto constante de los bastiones con la humedad propicia su meteorización y deterioro acelerado.  Las grietas y nidos de piedra observados en los aletones permiten la entrada de agua y contaminantes al interior del elemento, lo cual propicia la corrosión del acero de refuerzo y afecta la durabilidad del elemento y su funcionalidad estructural.	Ver recomendación en 3.3.  Sellar las grietas y reparar los nidos de piedra encontrados en los aletones de los bastiones.

**Figura 10.** Filtración de humedad por la junta de expansión sobre el bastión 1.

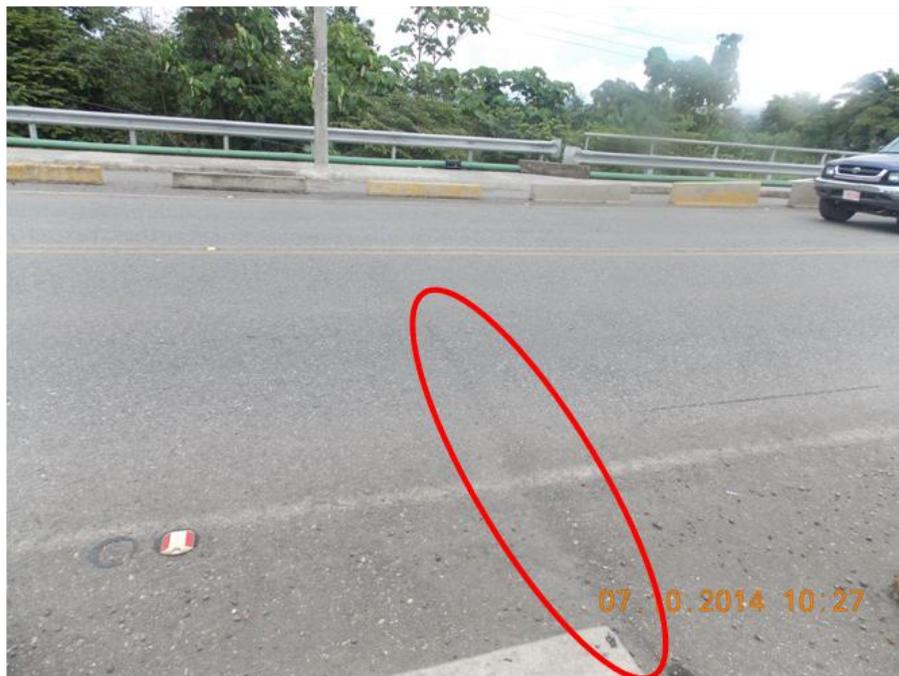
**Figura 11.** Ondulación en el pavimento sobre el acceso este.

3.4. ACCESOS Superficie de rodamiento Baldos Taludes Muros de Retención -Losa de aproximación	No está contemplado en el formulario	12	Sobre el acceso este se observó una ondulación en el pavimento que podría ser indicio de un asentamiento del relleno de aproximación o un movimiento de la losa de aproximación (ver Figura 18). El muro de recubrimiento del talud de aproximación norte en el acceso oeste se encontraba fracturado y se observaban signos de erosión del talud en ese sector (ver Figura 12).

5. Conducir una investigación detallada para determinar si existe un problema de asentamientos en el relleno de aproximación del acceso este y establecer las acciones correctivas pertinentes.

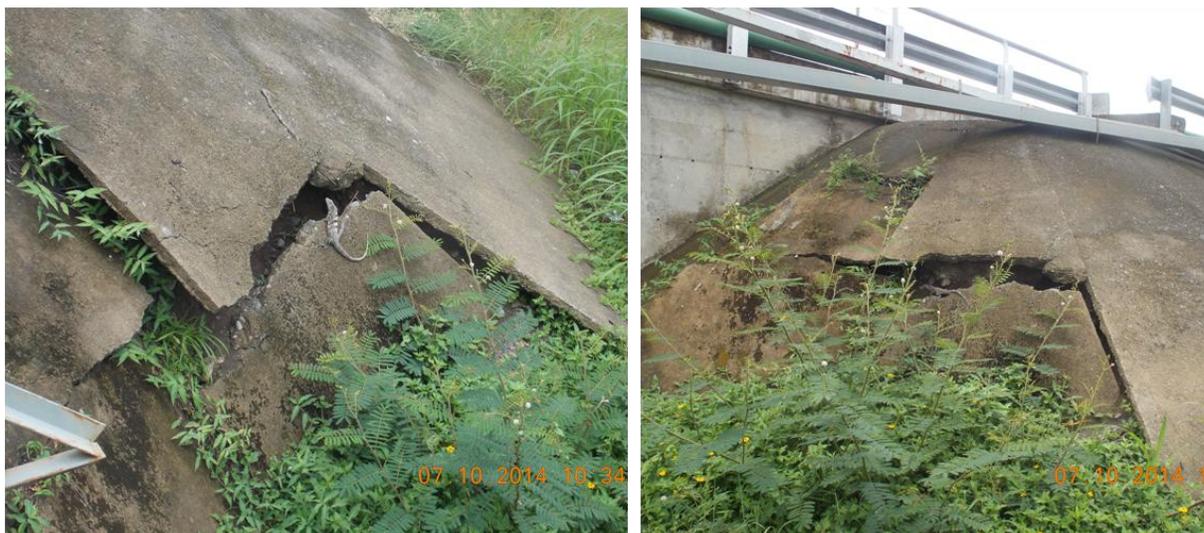
**Figura 12.** Fractura del muro de recubrimiento del talud norte del relleno de aproximación oeste.

- 3.4 Construir un delantal de concreto al bastión de margen izquierda pues es el elemento del puente con mayor potencial de socavación.
4. Reparar el daño en el muro de recubrimiento del talud norte del relleno de aproximación en el acceso oeste.

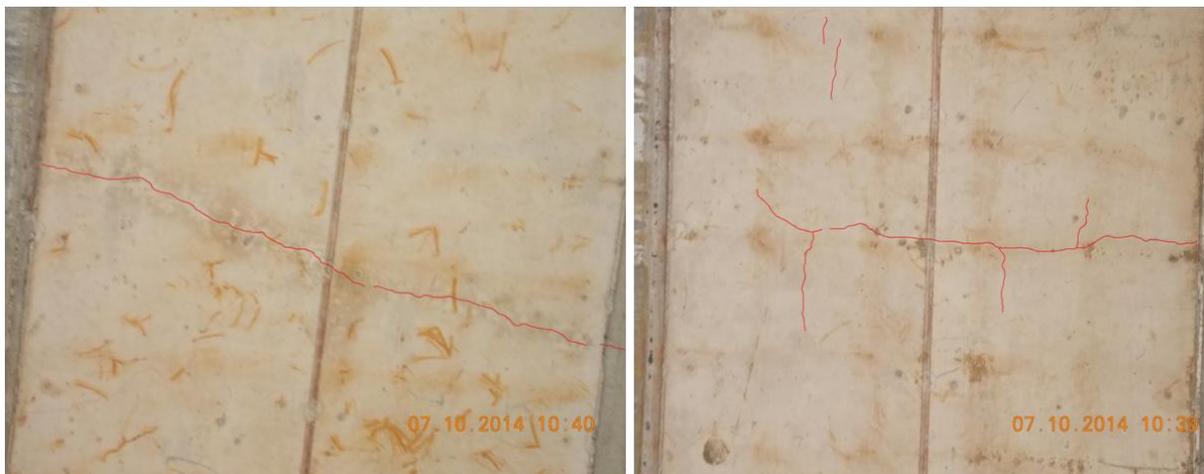
Elementos	Observaciones	Riesgo o vulnerabilidad	Recomendaciones
<p>4.1 Tablero (losa de concreto).</p>	<p>Se observaron grietas transversales en la losa de aproximadamente 0.2mm de espesor. Algunas de ellas tenían una longitud considerable y estaban desarrollando grietas en dos direcciones (ver Figura 13).</p> <p>Se observaron desprendimientos de concreto con acero de refuerzo expuesto en el costado norte de la losa (ver Figura 14). Los vecinos de la zona indicaron que este daño se produjo</p>	<p>El agrietamiento en dos direcciones en la losa está asociado con la fatiga causada por el efecto de la carga viva vehicular. Si no se atiende este problema el agrietamiento seguirá creciendo, la capacidad estructural del elemento puede verse reducida y pueden empezarse a generar desprendimientos de concreto y agujeros en la losa.</p> <p>La capacidad estructural del elemento ya pudo haber sido afectada por el daño que este</p>	<p>Realizar una evaluación detallada de la losa para determinar si se debe reparar o sustituir, procurando la asesoría de un profesional experto en ingeniería estructural.</p>

**Figura 13.** Agrietamiento en la losa de concreto.

- a. Presenta agrietamiento generalizado de la losa y reducción de su capacidad estructural en las secciones donde presenta desprendimientos de concreto y acero de refuerzo expuesto por consecuencia del impacto luego del colapso del puente previamente existente aguas arriba.

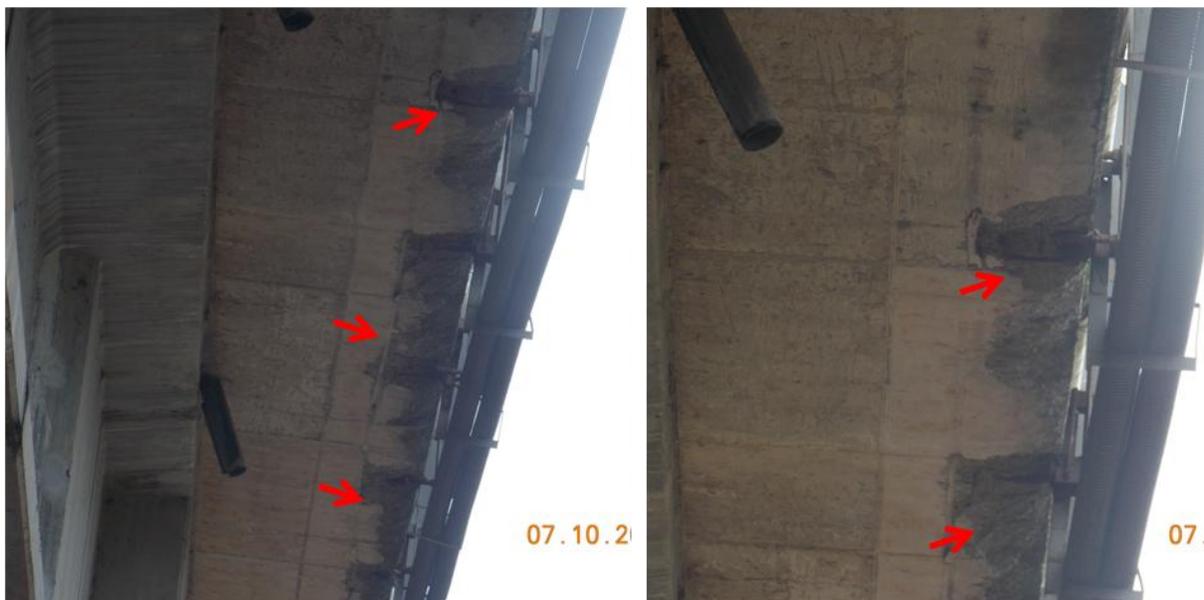
cuando el puente previamente existente en la zona colapsó e impactó el puente actual durante una crecida de aguas.	presenta en su costado norte.	
4.2 Vigas principales de concreto	No se observaron daños en las vigas principales de concreto.	Ninguno evidente.	No hay recomendaciones.
4.3 Vigas Diafragma	No se observaron daños en las vigas diafragma de concreto.	Ninguno evidente.	No hay recomendaciones.

**Figura 14.** Desprendimientos de concreto con acero de refuerzo expuesto en el costado norte de la losa.

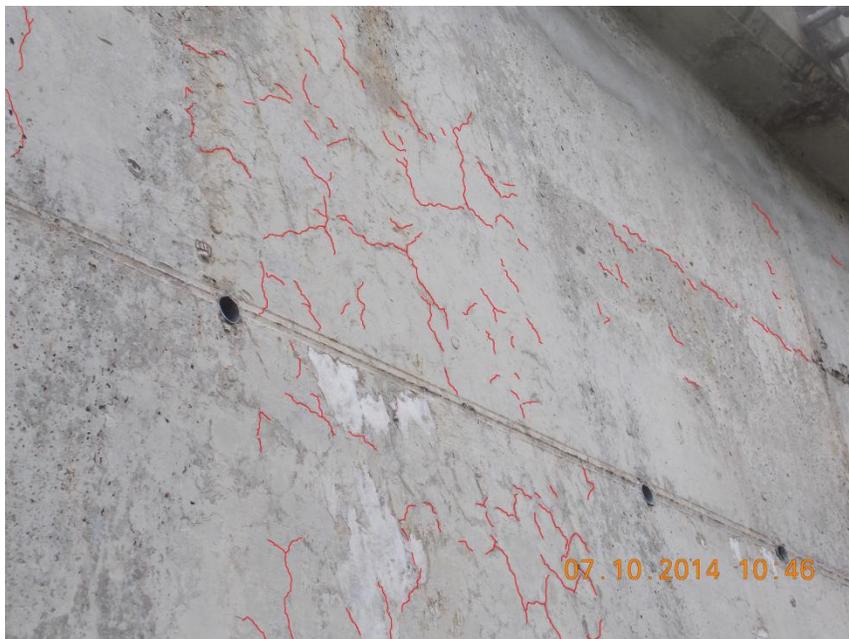
**Figura 15.** Agrietamiento en el aletón del bastión este.

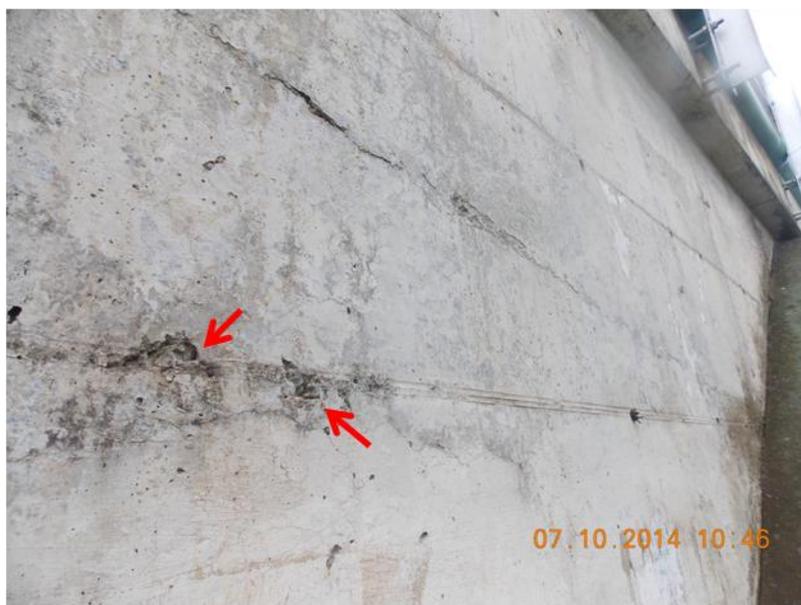
**Figura 16.** Nidos de piedra en aletón del bastión este.
