Programa de Infraestructura del Transporte (PITRA)

LM-PI-UP-PN15-2014

FISCALIZACIÓN DEL PUENTE SOBRE EL RÍO AGUJAS RUTA NACIONAL No. 245

Preparado por:
Unidad de Puentes

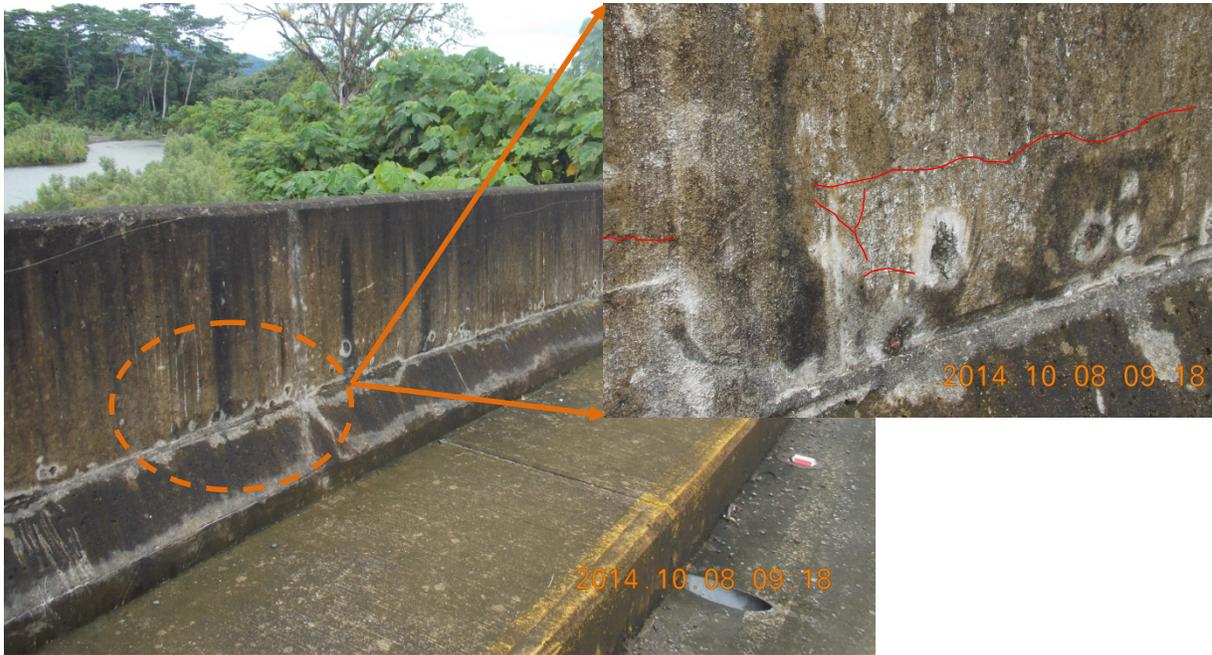
Elementos	Observaciones	Riesgo	Recomendaciones
2.1. Barrera vehicular	Se observó concreto poroso (que propicia la absorción de humedad), grietas longitudinales y agujeros en las barreras (ver figura 1). Se encontraron barreras rígidas, esto constituye un cambio en el diseño original y por tanto un cambio en las condiciones de diseño. En planos está indicada barrera flexible.	Debido las condiciones de daño observadas para esta estructura de reciente construcción, se podría esperar un deterioro acelerado de la barrera. Estos daños reducen su efectividad como elemento de contención vehicular. Para cambio del tipo de barrera, las condiciones de apoyo podrían no ser las apropiadas	Se recomienda la evaluación de la resistencia del concreto para determinar su capacidad como elemento de contención vehicular según la AASHTO LRFD 2012. Procurar la asesoría de profesionales experto en seguridad vial y en diseño estructural. De encontrarse adecuada, se recomienda hacer limpieza con agua a presión del elemento y su posterior impermeabilización.

Figura 1: Estado de las barreras vehiculares; porosidad, grietas y agujeros en el concreto.

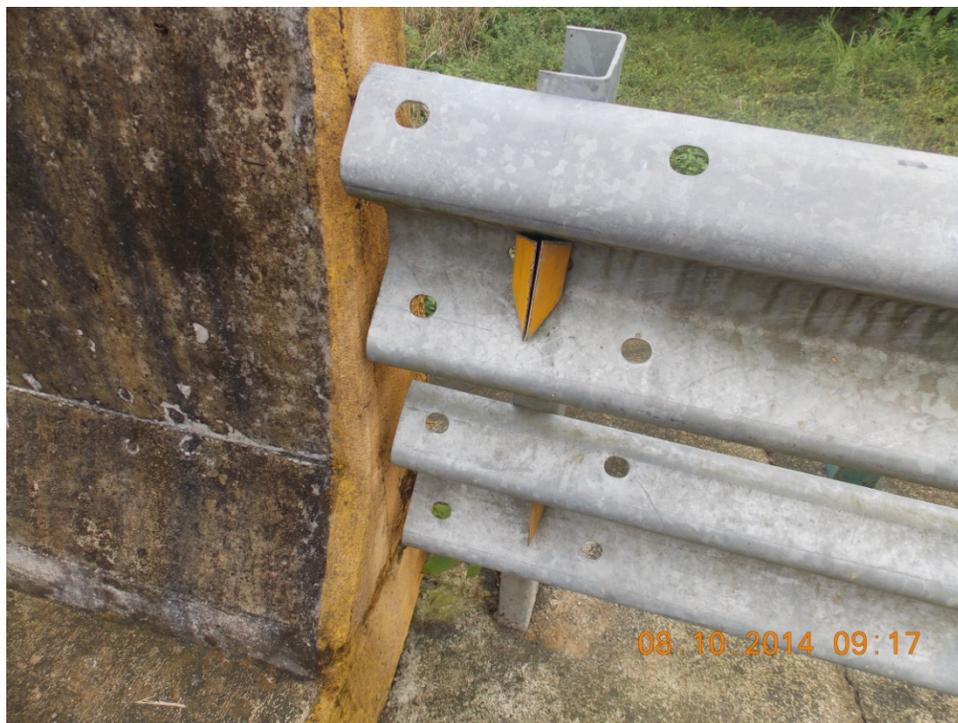
Figura 2: Barrera vehicular y guardavía desvinculados.

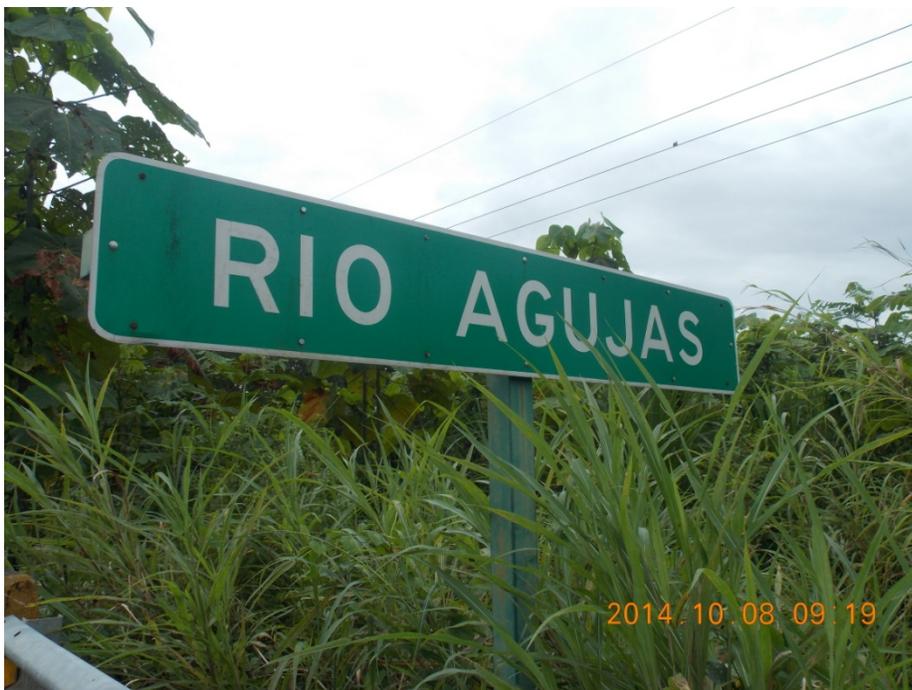
Figura 3: Rotulo del puente pronto a ser obstruido por la vegetación.

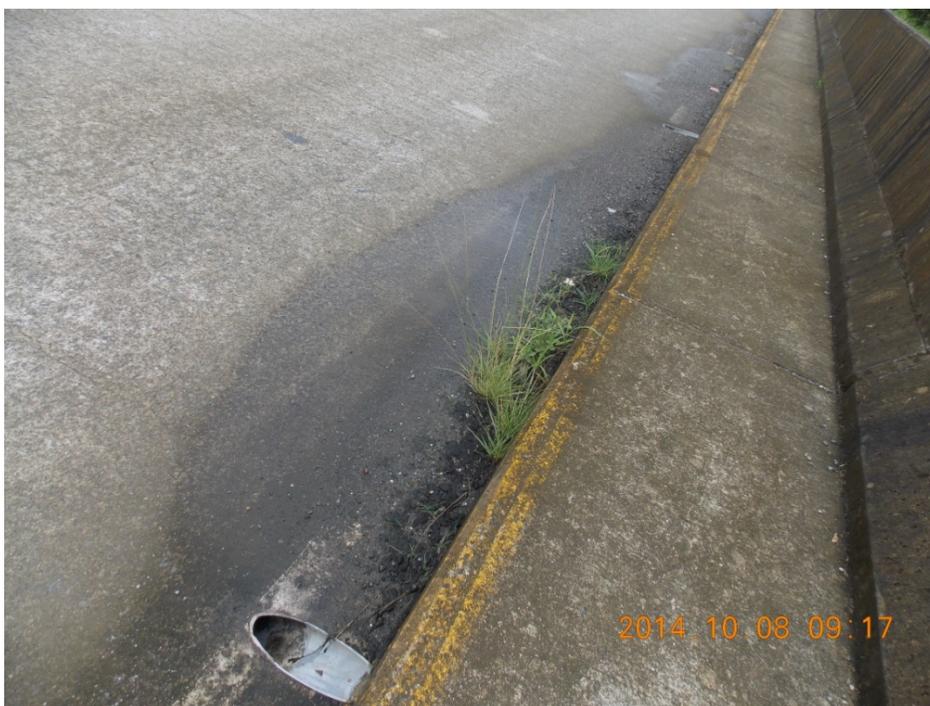
Figura 4: Estado regular, poco visible de la demarcación vial.

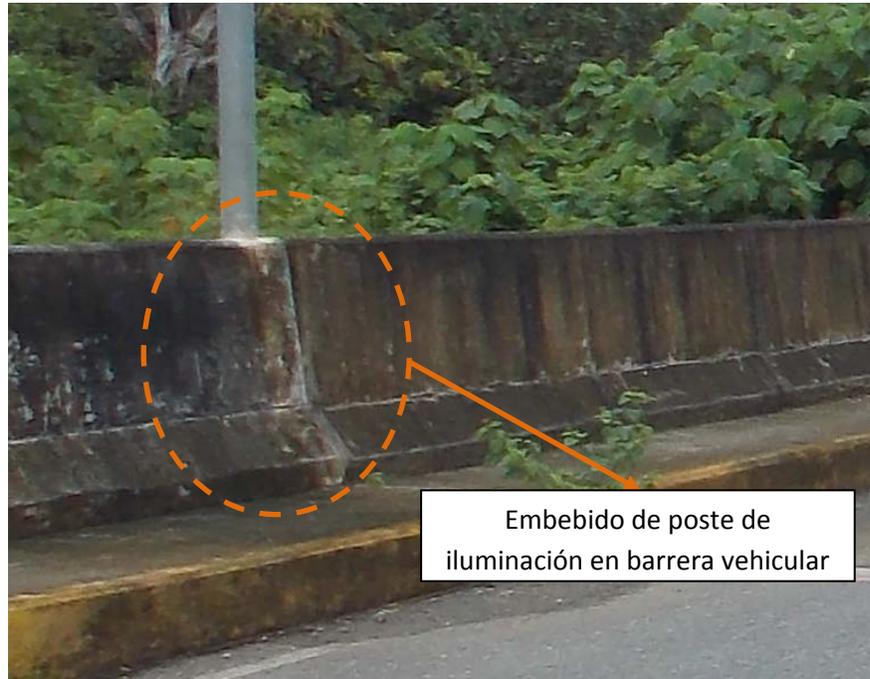
Figura 5: Poste de iluminación embebido en la barrera vehicular.

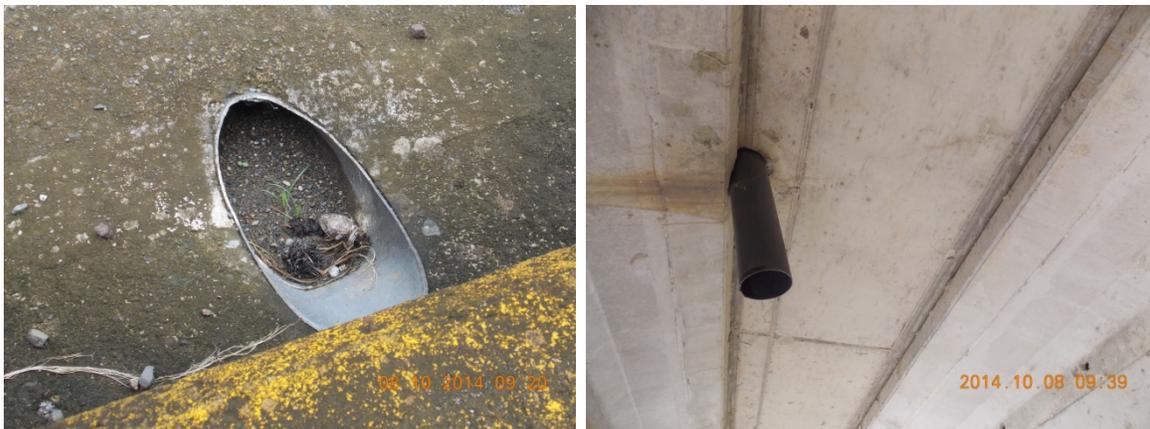
Figura 6: Tubería de drenaje obstruida e insuficiente longitud de desarrollo del tubo de drenaje.

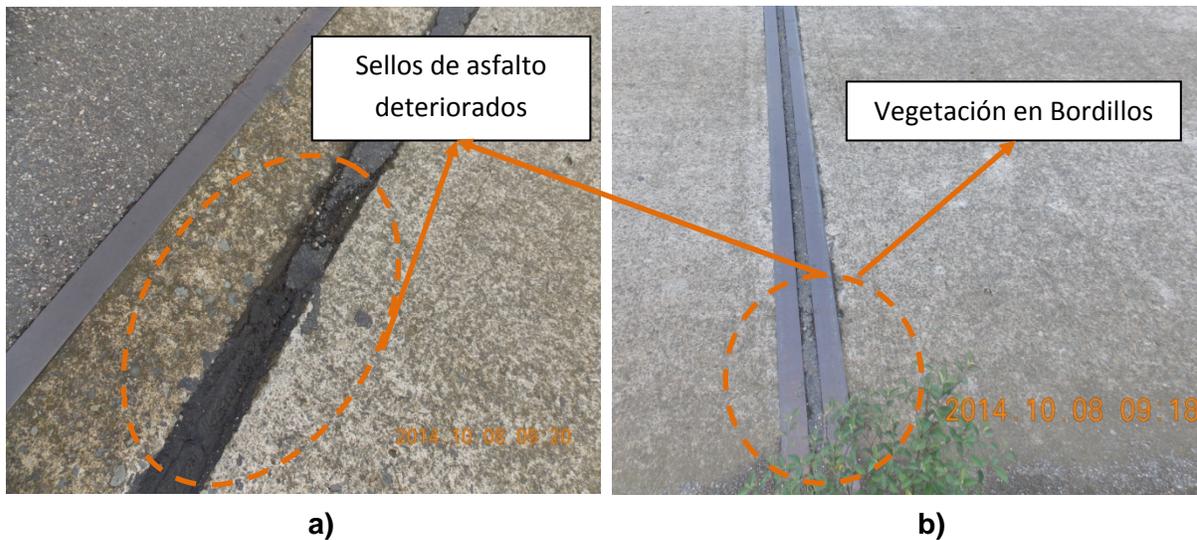
3.3. Juntas de expansión	<p>Tanto en las juntas de las pilas como en bastiones se observó acumulación de sedimentos y deterioro del sello asfáltico (ver figura 7).</p> <p>Existen manchas de humedad en los bastiones y pilas que evidencian filtraciones de agua por las juntas de expansión y por ende deficiencias de sus sellos.</p>	<p>Una mala condición de las juntas puede limitar la capacidad de desplazamiento del puente.</p> <p>Las filtraciones por faltantes o permeabilidad del sello afectan los elementos en la subestructura.</p>	<p>Reparar los daños observados y establecer un programa de mantenimiento rutinario del puente donde se incluya el mantenimiento de las juntas de expansión.</p> <p>Procurar la asesoría de un profesional experto en sistemas de impermeabilización para juntas de puentes.</p>

Figura 7: Detalles de juntas expansión: a) juntas en bastión; b) juntas en pilas.

9. Reparar daños o substituir juntas de expansión.
10. Sellar adecuadamente los agujeros observados en la viga principal.

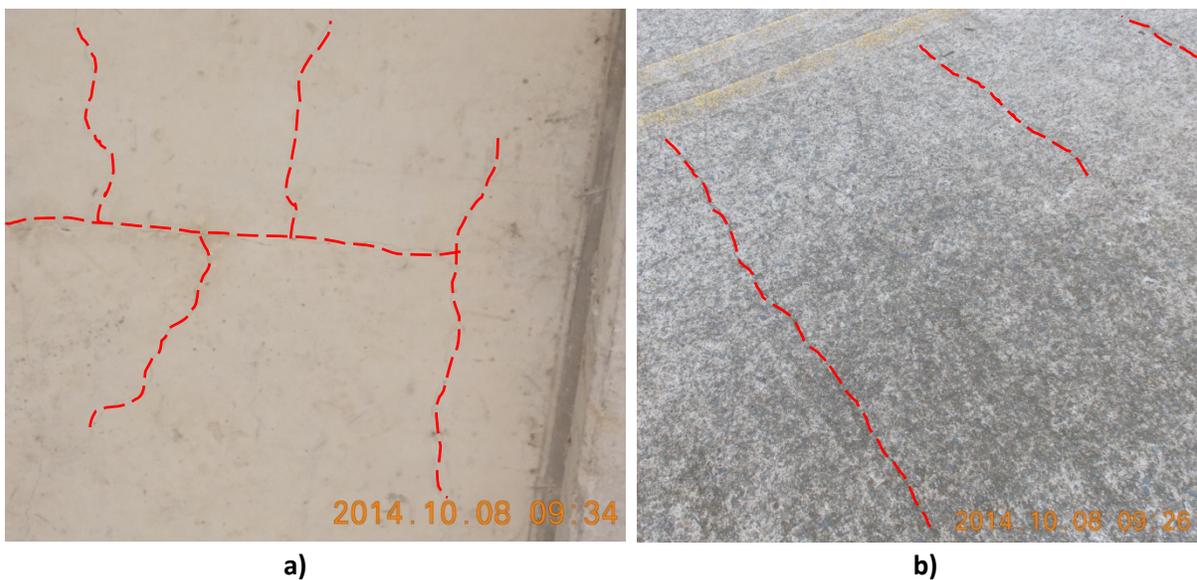
Elementos	Observaciones	Riesgo	Recomendaciones
3.1. Superficie de rodamiento del puente	Se observó agrietamiento en una dirección en dirección transversal al largo del puente (ver figura 8b).	Ver riesgo 4.1.	Ver recomendaciones 4.1.

Elementos	Observaciones	Riesgo	Recomendaciones
4.1. Tablero (losa de concreto, rejilla de acero, tablero de acero, tablero de madera).	<p>Se observó agrietamiento transversal en la cara superior de losa con espaciamiento entre grietas de circa 1 m (ver figura 8b). También en la cara inferior se observó en algunos sectores la presencia de grietas en dos direcciones con grietas principales orientadas transversalmente al puente y sin patrón de espaciamiento aparente (ver figura 8a). El agrietamiento en dos direcciones en la losa podría estar asociado con la fatiga causada por el efecto de la carga viva vehicular. Se considera que este es un puente de muy corta edad para estar presentando este tipo de problema.</p> <p>El cambio del tipo de barrera significa un cambio en las cargas actuantes en el tablero.</p>	<p>Los daños en la losa no tratados a tiempo pueden evolucionar y llevar a un aumento de las vibraciones, a un pobre desempeño de la viga compuesta (losa-viga), y a disconformidades en la superficie de rodamiento por generación de grietas y baches.</p> <p>Ver riesgo punto 4.2.</p>	<p>Realizar una evaluación detallada de la losa para determinar si se debe reparar o sustituir.</p> <p>Procurar la asesoría de un profesional experto en ingeniería estructural.</p>

Figura 8: Patrones de agrietamiento en losa: a) cara inferior; b) cara superior.

1. Realizar una inspección en detalle de la losa en la superestructura del puente; con base en las inspecciones y análisis ingenieriles establecer las medidas necesarias a implementar para corregir las deficiencias observadas.

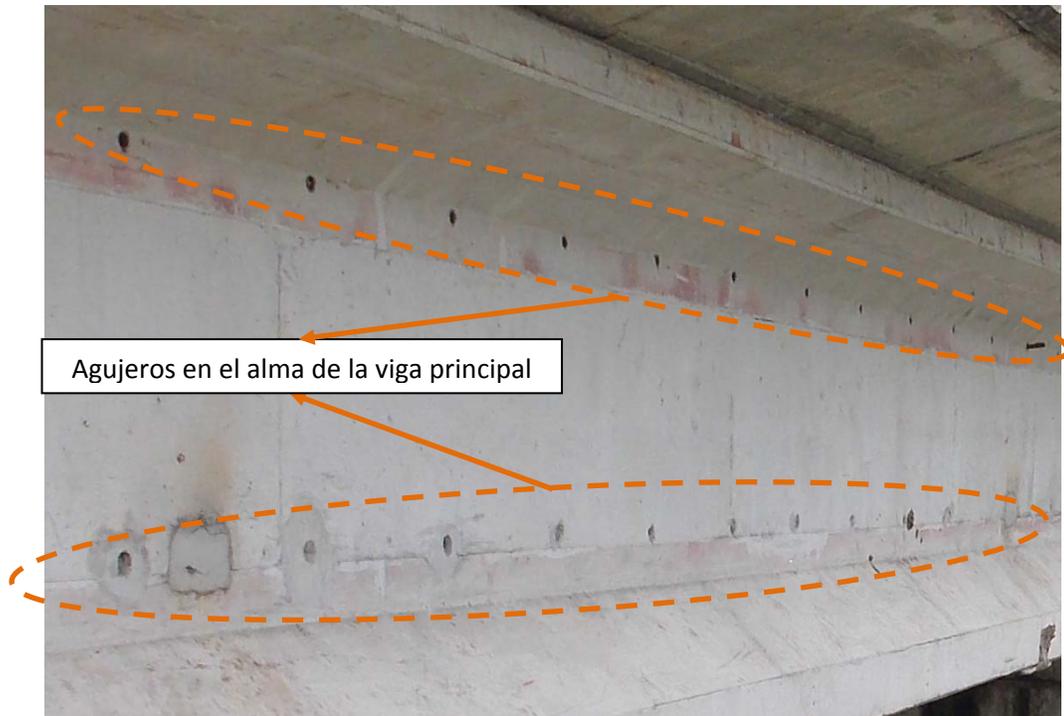
4.2. Vigas principales de concreto	<p>Se observó en las vigas principales agujeros en el alma producto posiblemente del proceso constructivo (no son ductos). Los agujeros de mayor tamaño estaban cubiertos con mortero. En algunos casos se observó que este mortero se desprendió (ver figura 9).</p> <p>Una variación del tipo de barrera (ver punto 2.1) significa un cambio en las cargas actuantes.</p>	<p>Por lo agujeros puede penetrar humedad lo que podría causar daño a lo interno de la estructura. Agujeros orientan la generación de planos débiles por donde se pueden originar y desarrollar grietas.</p> <p>El cambio de la barrera podría generar torsiones y sobrecargas en la viga que no fueron consideradas en el diseño original.</p>	<p>Realizar una evaluación estructural de las vigas con las condiciones reales de carga.</p> <p>Sellar adecuadamente los agujeros.</p> <p>Procurar la asesoría de un profesional experto en ingeniería estructural.</p>

Figura 9: Agujeros en almas de las vigas principales

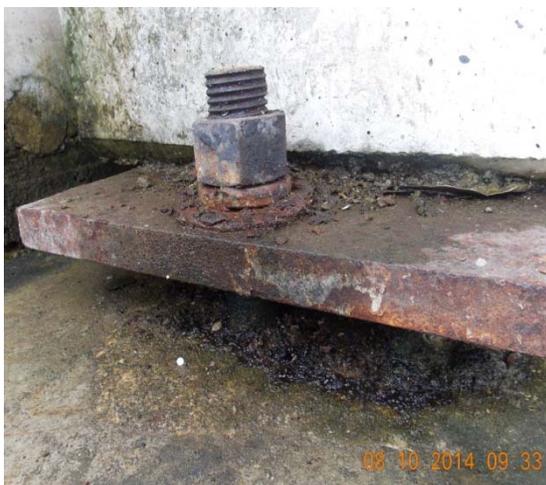
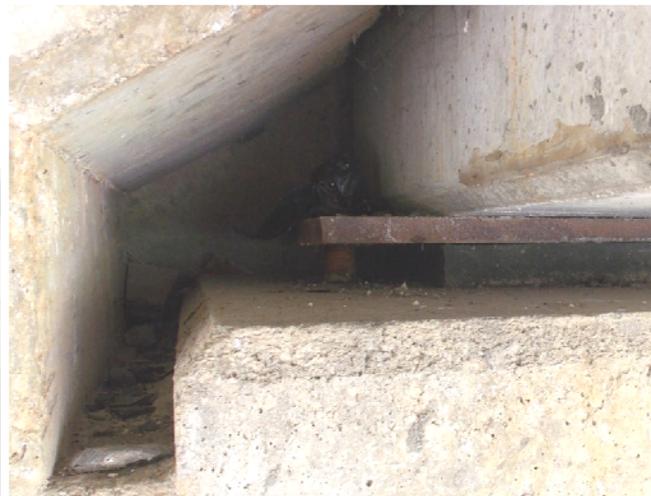
Elementos	Observaciones	Riesgo	Recomendaciones
5.1. Apoyos en bastiones y pilas (longitud de asiento, estado del apoyo)	<p>Vigas apoyadas sobre placa de acero y neopreno en bastiones (en la pila no se tuvo acceso). Se observó acumulación de escombros en los apoyos así como corrosión con pérdida de sección de las placas de acero expuestas a la intemperie (ver figura 10).</p> <p>En los apoyos de las pilas y bastiones se observaron filtraciones de agua desde las juntas (figuras 11 y 13). Pero no fue posible inspeccionar de cerca la condición de los apoyos.</p> <p>La longitud de asiento medida en los bastiones es de 80 cm.</p>	<p>Las filtraciones pueden conllevar a un deterioro de los apoyos.</p> <p>Apoyos con daños pueden afectar la capacidad de desplazamiento de la superestructura.</p>	<p>Sustituir apoyos con daños (con prioridad a los extremos del puente). Dar mantenimiento y brindar protección anticorrosiva a los apoyos que estén en buen estado.</p> <p>Ver recomendación 3.3 Juntas de expansión.</p> <p>Procurar la asesoría de un experto en diseño de apoyos para puentes.</p>

Figura 10: Apoyos en bastiones: a) corrosión en las placas de acero a los costados del puente; b) acumulación de escombros y detalle neopreno/placa de acero

11. Substituir los apoyos con daños, dar mantenimiento y brindar protección anticorrosiva a los apoyos que estén en buen estado.

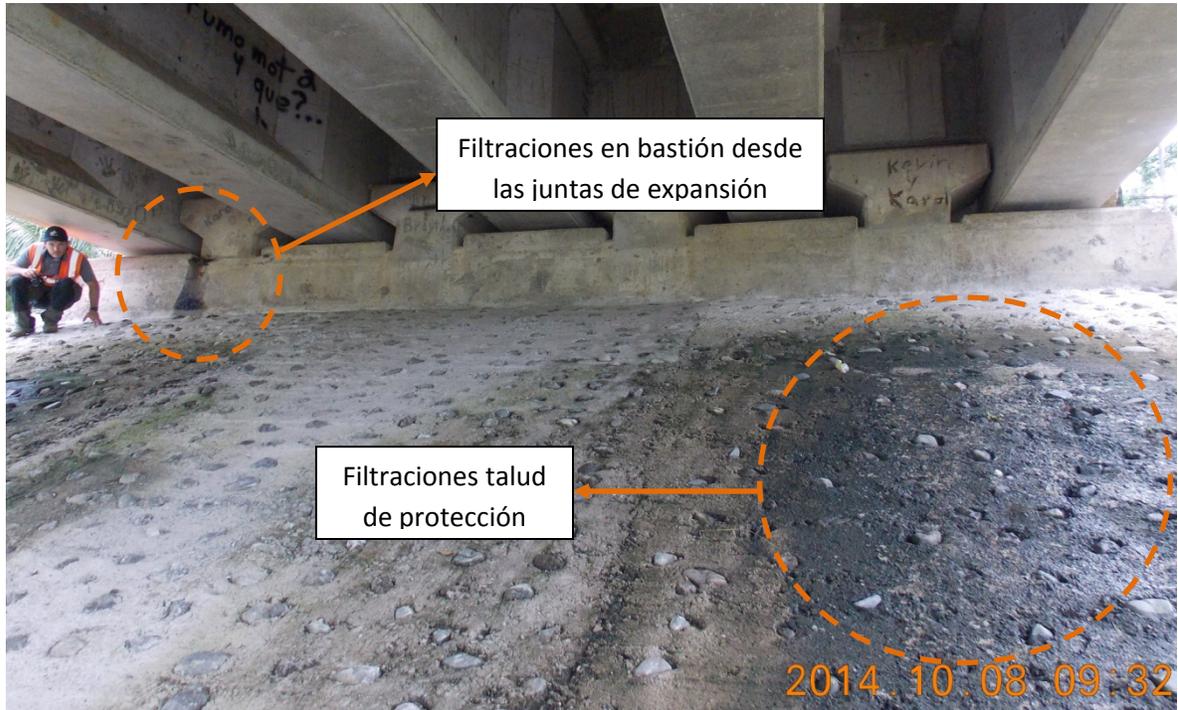
5.2. Bastiones y aletones	<p>Se observaron filtraciones de agua producto del mal estado de las juntas de expansión (ver figura 11).</p> <p>En una llave de corte del bastión No. 1 se observaron agujeros y grietas (ver figura 12).</p>	<p>Las filtraciones pueden llevar a un deterioro de los componentes de los bastiones.</p> <p>Inadecuado funcionamiento de la llave de corte en caso de sismo.</p>	<p>Ver recomendación 3.3 Juntas de expansión.</p> <p>Reparar daños observados en la llave de corte.</p>

Figura 11: Evidencia de filtraciones de agua sobre el bastión 1 y el talud de protección.

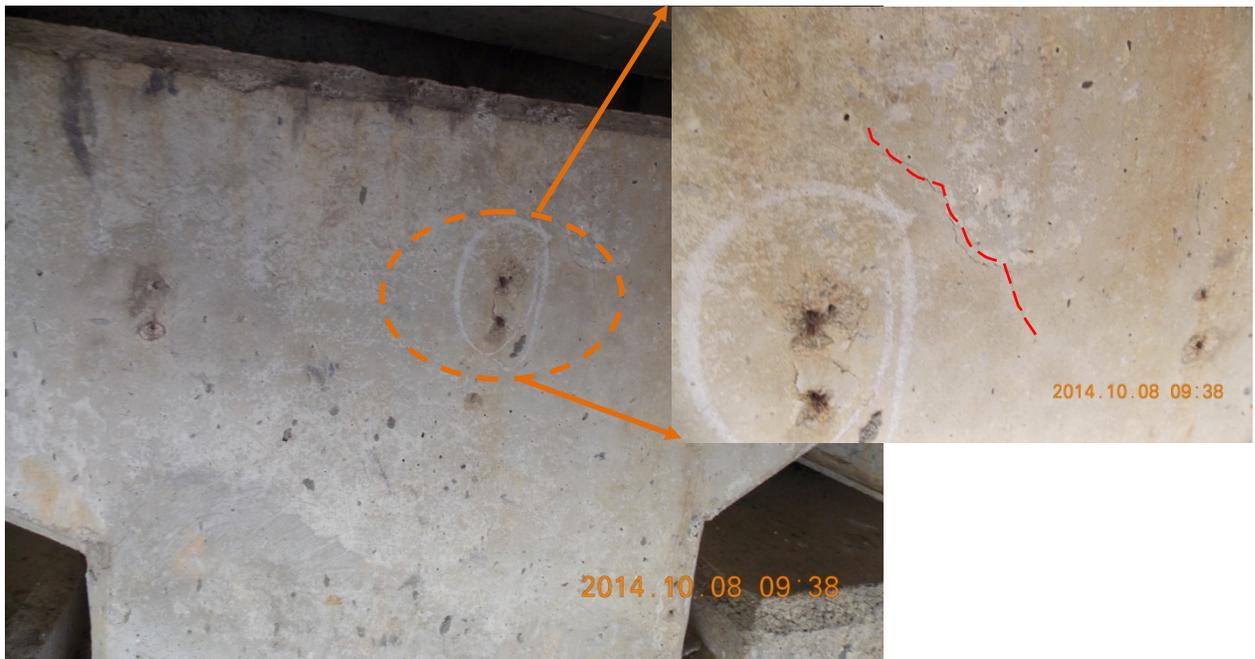
Figura 12: Presencia de grietas y agujeros en las llaves de cortante del bastión 1.

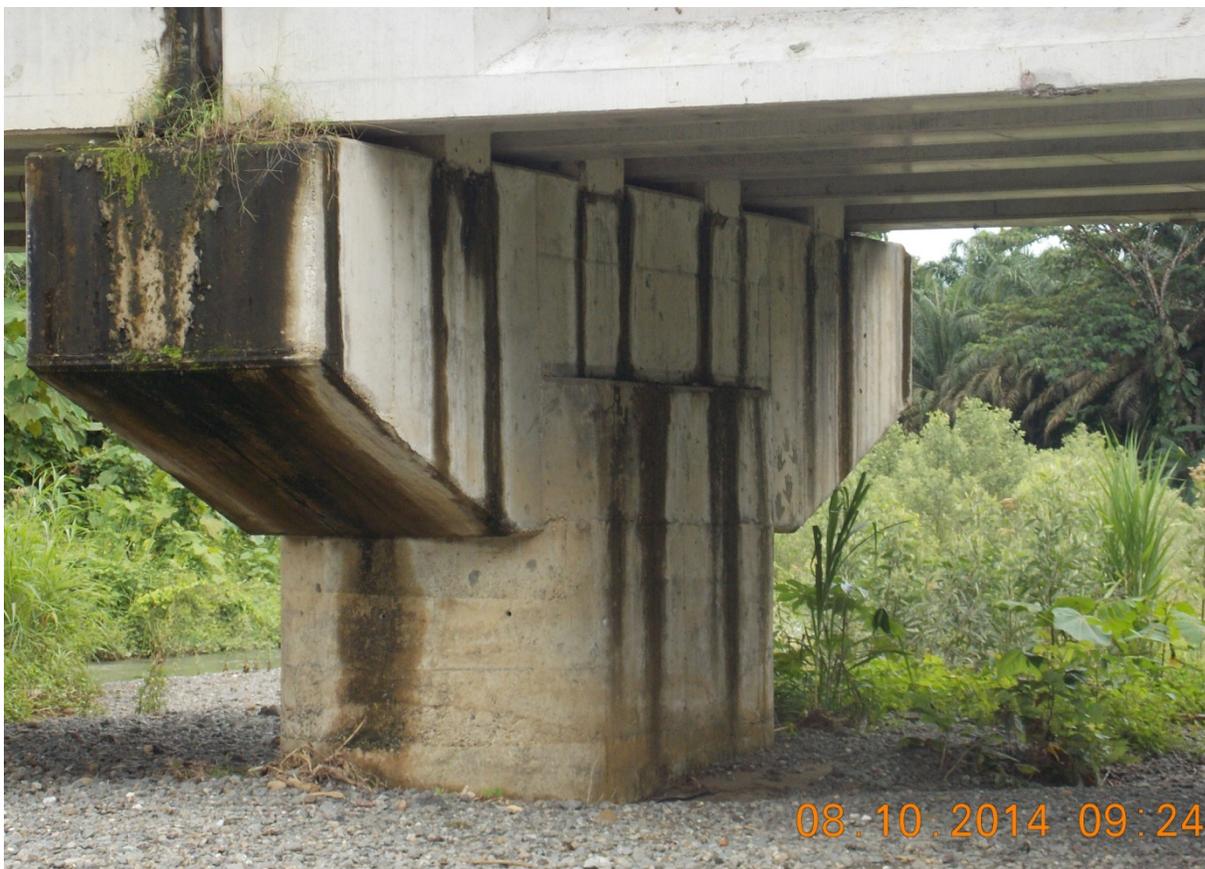
5.4. Pilas (viga cabezal, cuerpo)	En la pila se observaron filtraciones e inclusive vegetación producto del mal estado de las juntas de expansión (ver figura 13).	Las filtraciones pueden llevar a un deterioro de los elementos de la pila tanto en el concreto como el acero de refuerzo. La vegetación genera agrietamiento en el concreto y acumulaciones de humedad.	Mantenimiento de la superficie de la pila. Inspección detallada luego de una limpieza para evaluar su condición estructural Ver recomendación 3.3 Juntas de expansión.

Figura 13: Evidencia de filtraciones al cuerpo de la pila 1 desde las juntas, presencia de vegetación sobre el cabezal de la pila.
