Programa de Infraestructura del Transporte (PITRA)

Informe: LM-PI-UP-PN06-2016

EVALUACIÓN DE LA CONDICIÓN DEL PUENTE SOBRE EL RÍO DANTA RUTA NACIONAL No. 32

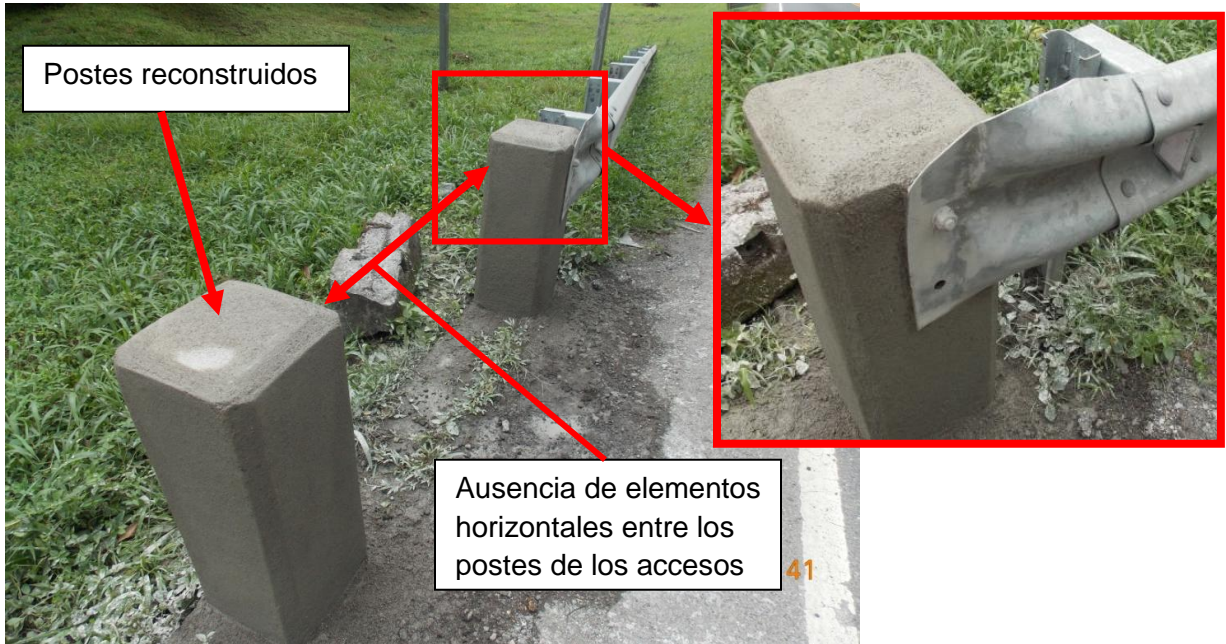
2.2. Sistema de contención vehicular de los accesos	<p>Los guardavías de ambos accesos aparentan no tener la longitud y el ángulo de esviaje adecuados (Valverde, 2011). Además los detalles de conexión a los postes de la barrera rígida aparentan no ser adecuados, debido a que faltan tornillos de conexión (ver Figura 1). En el otro extremo se observaron los guardavías no anclados al terreno (ver Figura 2).</p> <p>Se reconstruyeron unos postes de concreto ubicados en los accesos, en el extremo aguas arriba No se observaron elementos horizontales entre estos postes que eviten la caída de vehículos al cauce (ver Figura 1)</p> <p>El guardavía del acceso 1 (hacia Siquirres) en el lado aguas arriba se encuentra de forma perpendicular a la dirección del tránsito (ver Figura 3)</p>	2	2	Revisar las longitudes, ángulos de esviaje y demás detalles como los anclajes de guardavías de acuerdo con el Manual SCV (Valverde, 2011). Anclar los guardavías a la barrera vehicular y brindar una terminación segura en los extremos según las recomendaciones del fabricante.

Figura 1. Detalles de anclaje de los guardavías al poste reconstruido en el acceso 2 (lado aguas arriba)

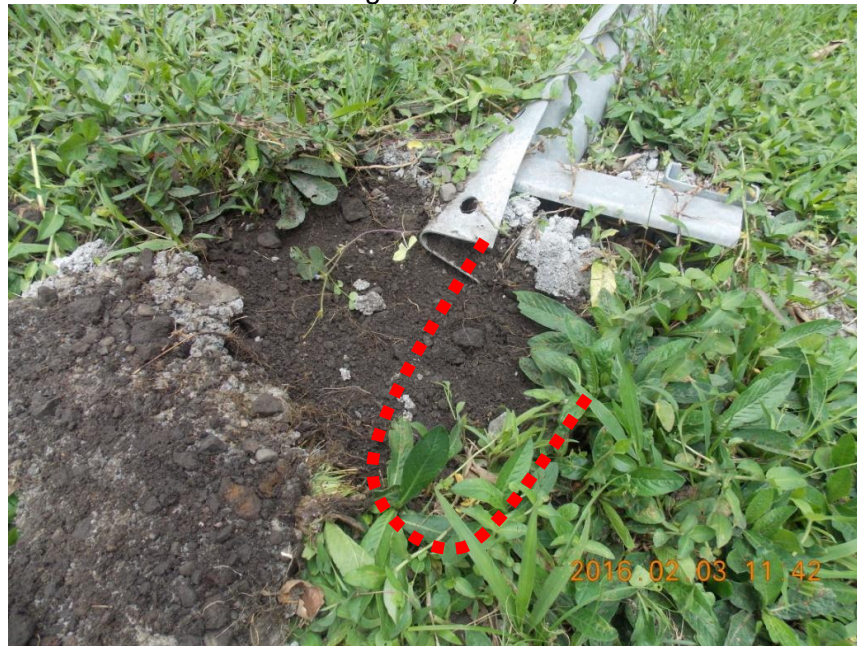
Figura 2. Ausencia de anclaje de guardavía al terreno

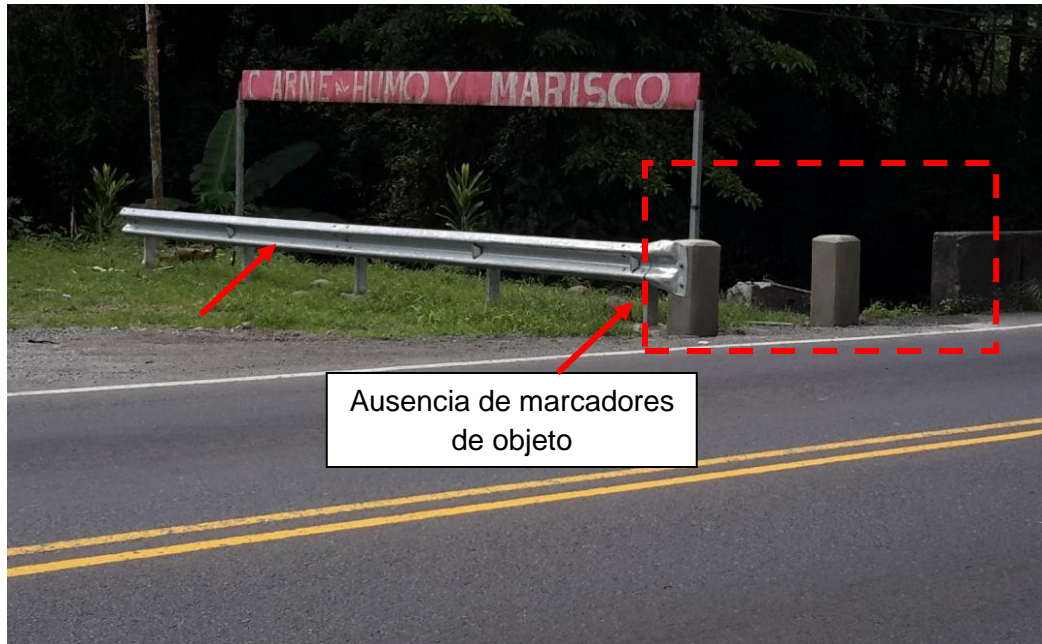
Figura 3. Guardavías colocado de forma perpendicular a la dirección del tránsito y ausencia de marcadores de objeto.

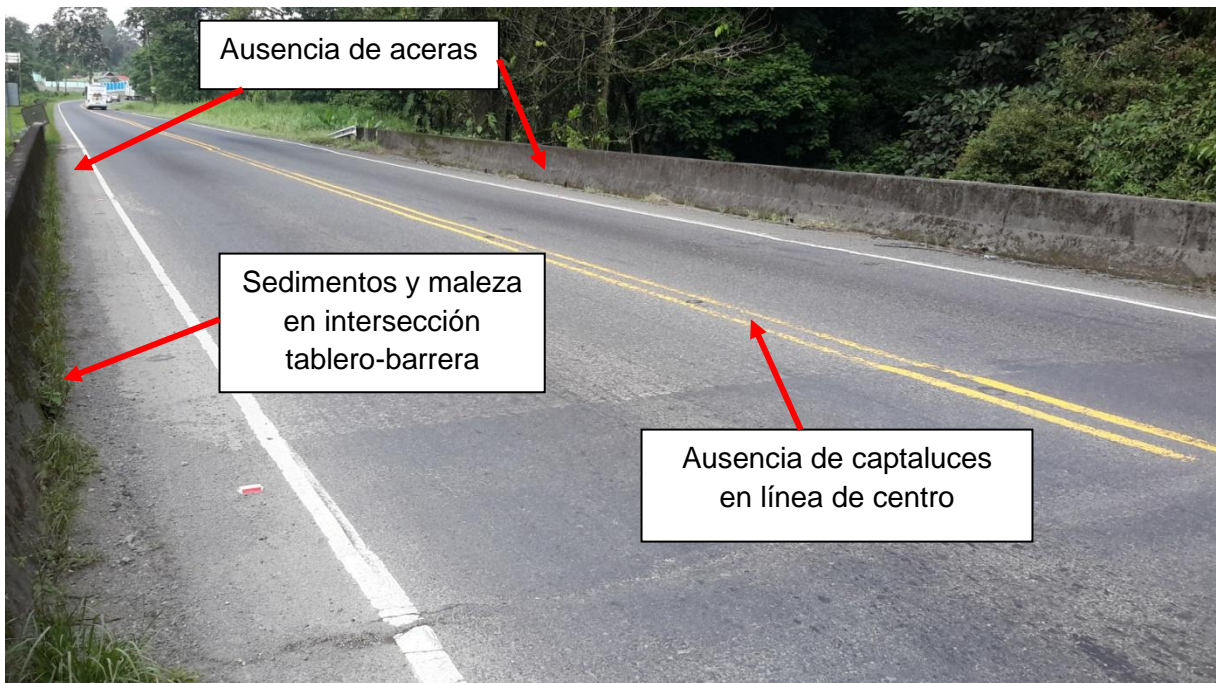
2.3. Aceras y sus accesos	<p>El puente no cuenta con aceras ni con bordillos de seguridad para peatones (Ver Figura 4), por lo cual, las condiciones para el tránsito peatonal en el puente no son seguras.</p> <p>No se observó tránsito peatonal durante la evaluación ni aceras en los accesos.</p>	2	3	Evaluar mediante un estudio de tránsito la necesidad de construir una acera en el puente para el tránsito peatonal que cumpla con los requisitos de la Ley 7600.

Figura 4. Ausencia de aceras, ausencia de captaluces en línea de centro y maleza y sedimentos en intersección entre la barrera vehicular y el tablero.

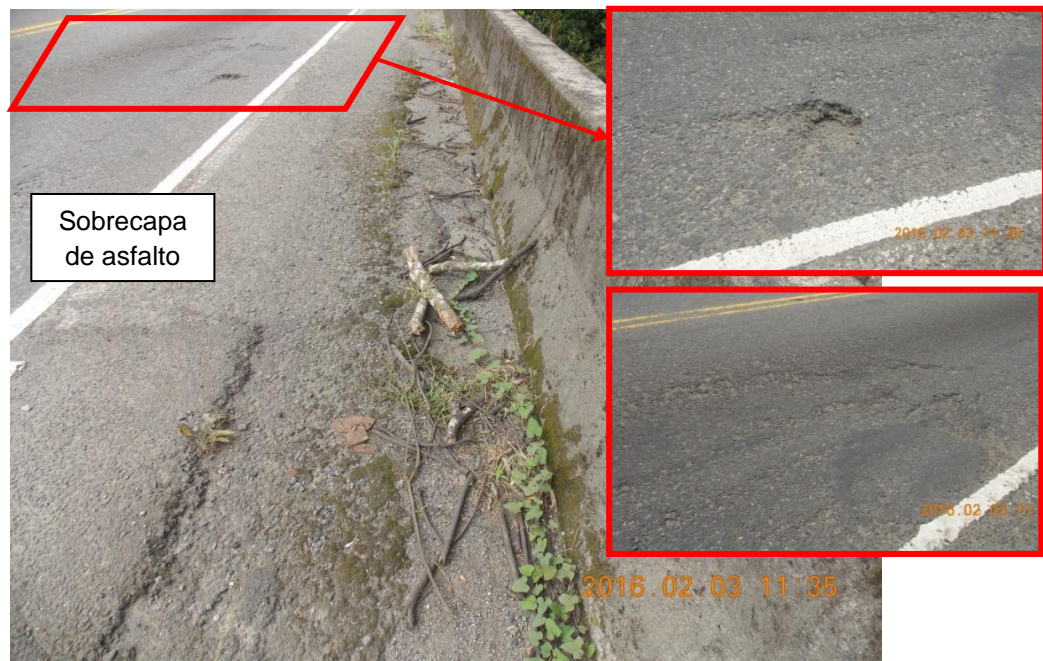
Figura 5. Sobrecapa de asfalto sobre el puente con ondulaciones y baches, sedimentos, maleza y basura en intersección entre barrera y calzada.

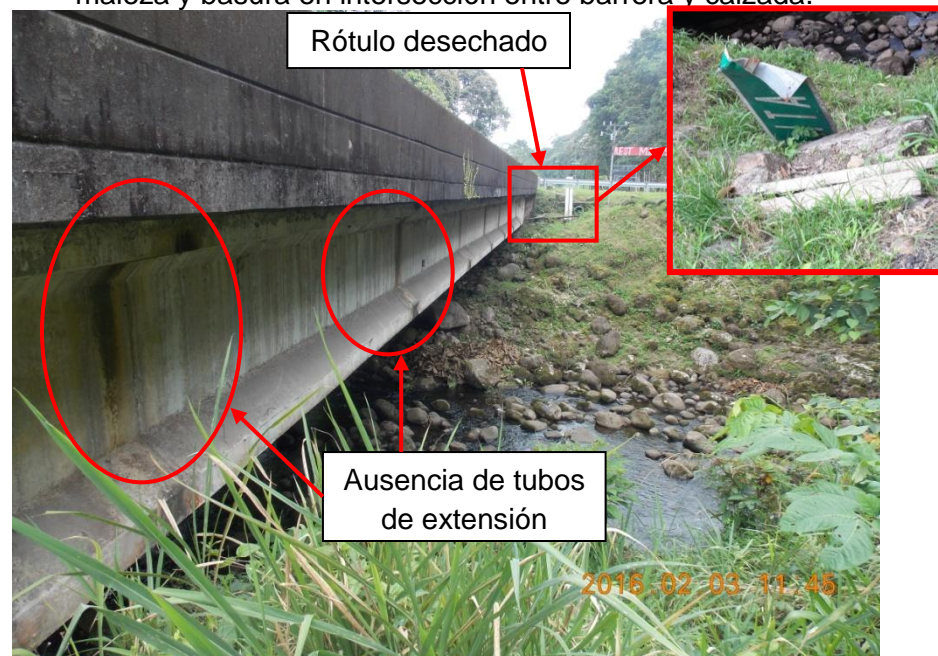
6.3. Protección de taludes de relleno	No se observaron protecciones en los rellenos de aproximación. Sin embargo, no observaron daños por erosión (ver Figura 6).	2	3	Evaluar la necesidad de construir un sistema de drenaje en los accesos y colocar sistemas de protección contra la erosión en los taludes de los rellenos de aproximación

Figura 6. Ausencia de tubos de extensión en sistema de drenaje del puente y rótulo de identificación desechado en talud de relleno de aproximación. Nótese la evidencia de manchas de humedad sobre las vigas.

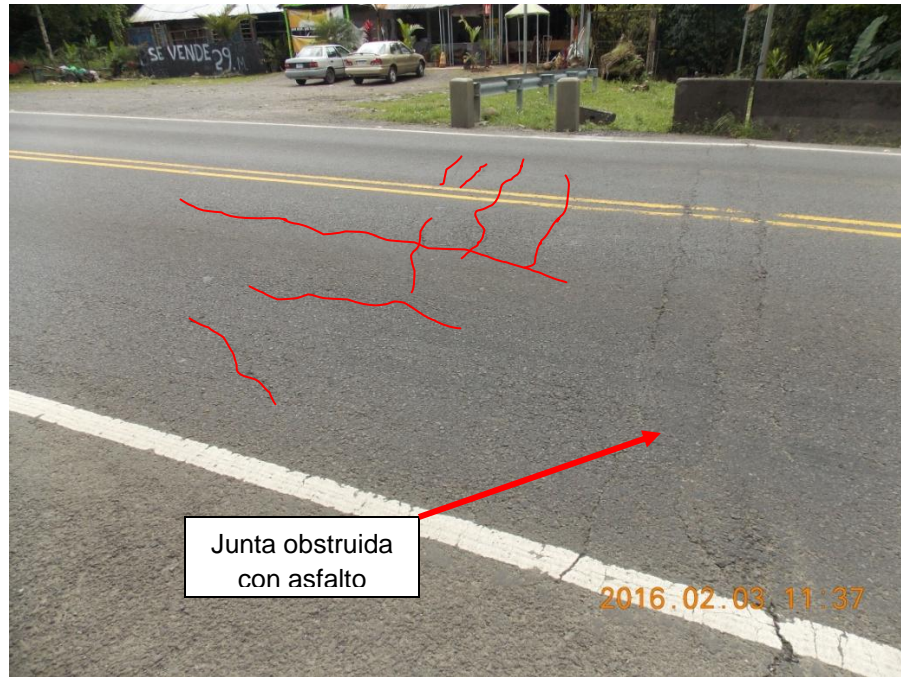
ELEMENTOS	OBSERVACIONES	GD	FCF	RECOMENDACIONES
3.3. Juntas de expansión	Las juntas de expansión sobre ambos bastiones están obstruidas con asfalto (ver Figura 7 y Figura 8). La obstrucción de las juntas de expansión puede limitar la capacidad de desplazamiento del puente. El sello impermeable de las juntas aparentemente se encuentra dañado debido a que se observaron manchas de humedad en las vigas cabezal de ambos bastiones producto del ingreso de agua a través de la junta (ver Figura 17). El ingreso de agua a través de las juntas podría acelerar los deterioros observados en los apoyos.	3	3	Remover la sobrecapa de asfalto sobre las juntas de expansión y sustituir el sello de la junta. Incluir dentro de un programa de mantenimiento rutinario la limpieza de las juntas de expansión

3.4. Superficie de rodamiento de los accesos	La carpeta asfáltica de ambos accesos presenta agrietamiento en dos direcciones y principalmente en dirección perpendicular al tránsito. Además presentaba desprendimientos de agregado. (ver Figura 7 y Figura 8)	2	2	Monitorear el avance de este agrietamiento e investigar con mayor detalle si es originado por un problema en los rellenos de aproximación.

Figura 7. Junta de expansión sobre bastión 1 cubierta por asfalto y grietas en carpeta asfáltica de acceso 1.

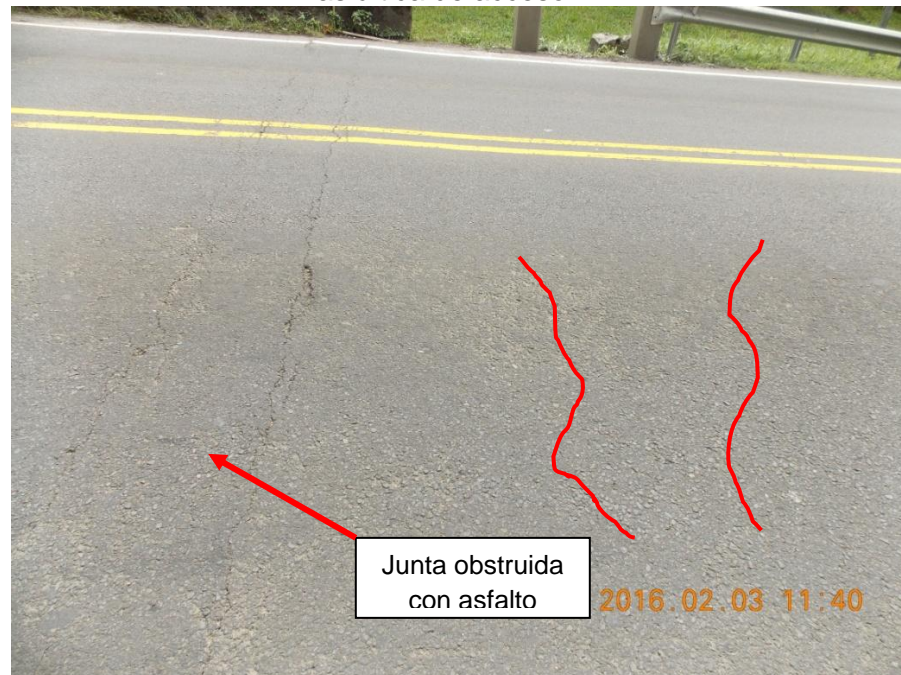
Figura 8. Junta de expansión sobre bastión 2 cubierta por asfalto y agrietamiento de la carpeta asfáltica del acceso 2.

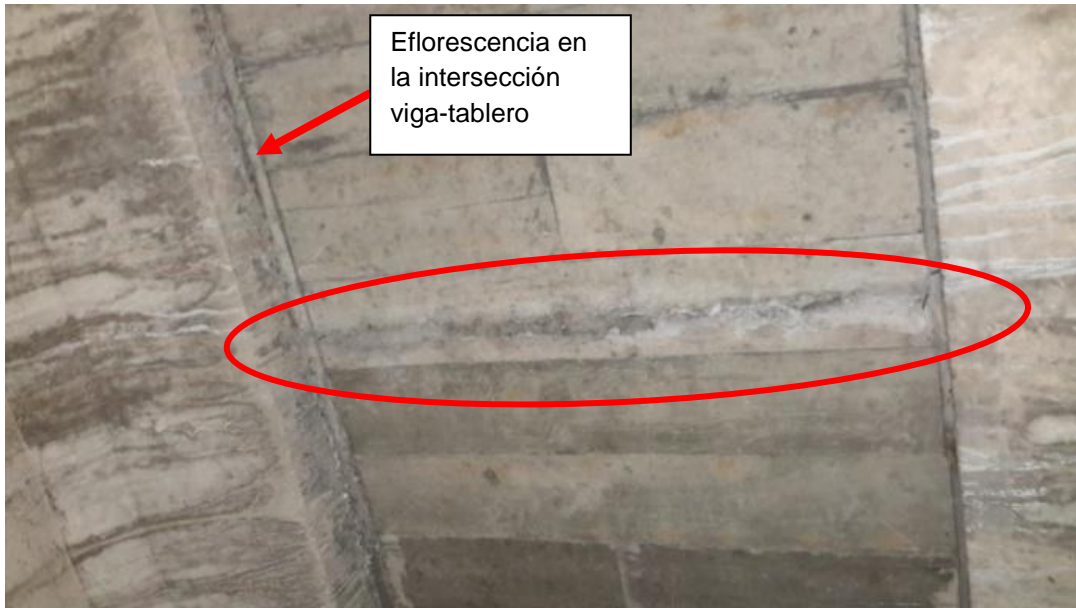
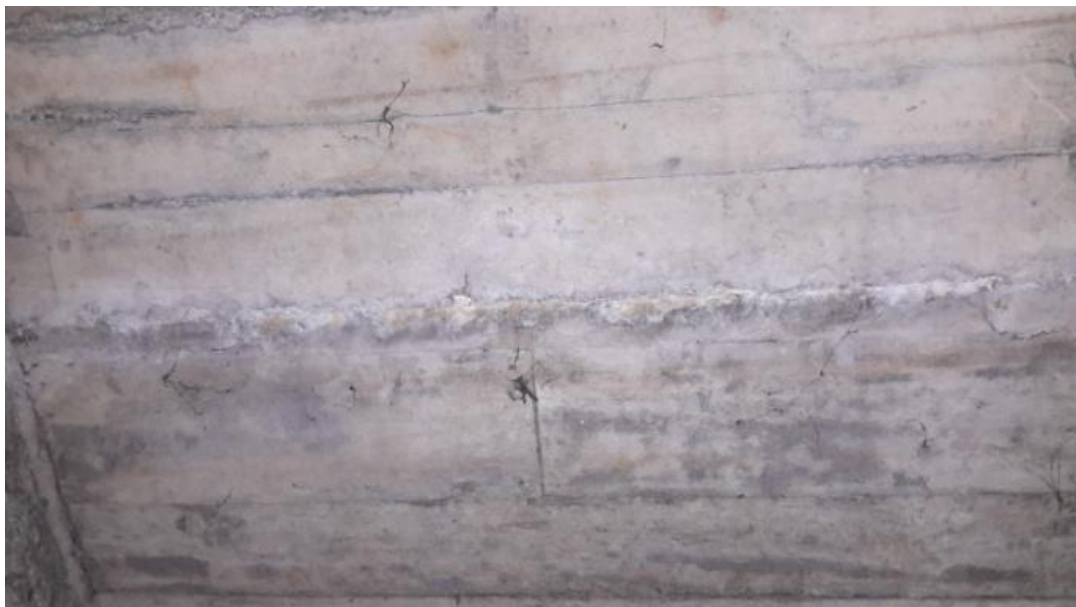
Elementos	Observaciones	GD	CE	Recomendaciones
4.1. Tablero (losa de concreto).	<p>No fue posible inspeccionar la cara superior de la losa de concreto del puente ya que tiene una sobrecapa de asfalto (ver punto 3.1).</p> <p>La cara inferior de la losa de concreto del puente presenta grietas perpendiculares a la dirección del tránsito espaciadas a más de 2,0 m, a lo largo de las cuales se observó eflorescencia, que aparentemente ha sellado la grieta. Estas grietas aparentemente coinciden con las juntas de construcción de la losa de concreto del puente. Además se observó eflorescencia en la intersección entre el ala superior de la viga de concreto y la losa (ver Figura 9).</p> <p>La eflorescencia en las grietas podría indicar la filtración de agua y otras sustancias a través de la losa, lo cual podría iniciar la corrosión del acero de refuerzo interno de la losa.</p>	1	3	<p>Monitorear la eflorescencia observada en la losa del puente.</p> <p>Realizar una inspección detallada de la losa de concreto del para evaluar la necesidad de impermeabilizar la superficie superior de la losa de concreto.</p>

Figura 9. Eflorescencias en la cara inferior del tablero a lo largo de las grietas observadas y en la intersección de superficies de concreto entre las vigas y la losa.

- c. Grietas perpendiculares a la dirección del tránsito espaciadas a más de 2,0 m, las cuales parecen coincidir con juntas de construcción y tienen eflorescencia.

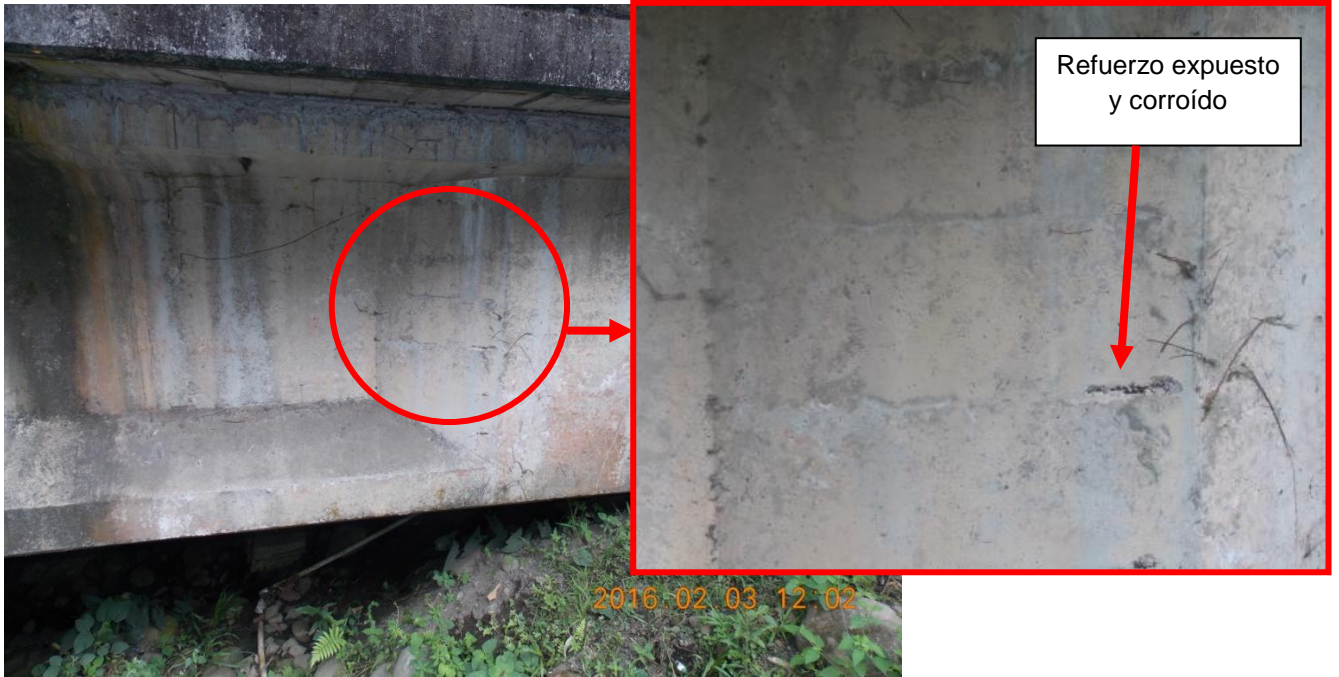
Elementos	Observaciones	GD	CE	Recomendaciones
4.2. Vigas principales de concreto	<p>En los extremos de las vigas cerca de los bastiones se encontraron grietas pequeñas en sentido paralelo al tránsito, con eflorescencia y en algunos puntos a lo largo de la grieta habían desprendimientos y acero de refuerzo expuesto y corroído (ver Figura 10 y Figura 11).</p> <p>Además, se observaron nidos de piedra dispersos en la cara lateral-inferior las vigas principales de concreto (ver Figura 12). La presencia de nidos de piedra implica permeabilidad del concreto, que al estar en contacto con agua y otras sustancias podría generar a largo plazo un problema de durabilidad del concreto y corrosión del acero de refuerzo.</p>	1	3	<p>Realizar una inspección detallada para determinar la extensión de la corrosión del acero de refuerzo y determinar las medidas de reparación necesarias.</p> <p>Evaluar la necesidad de reparar los nidos de piedra de las vigas principales de concreto.</p>

Figura 10. Grietas y acero de refuerzo expuesto y corroído en viga principal externa del costado aguas arriba, cerca del bastión 1.

- d. Grietas, desprendimientos pequeños y acero expuesto en los extremos de las vigas principales. Además, nidos de piedra dispersos en las caras laterales inferiores de las vigas principales y en las vigas diafragma.

4. Realizar una inspección detallada para determinar la extensión de la corrosión del acero de refuerzo y determinar las medidas de reparación necesarias.

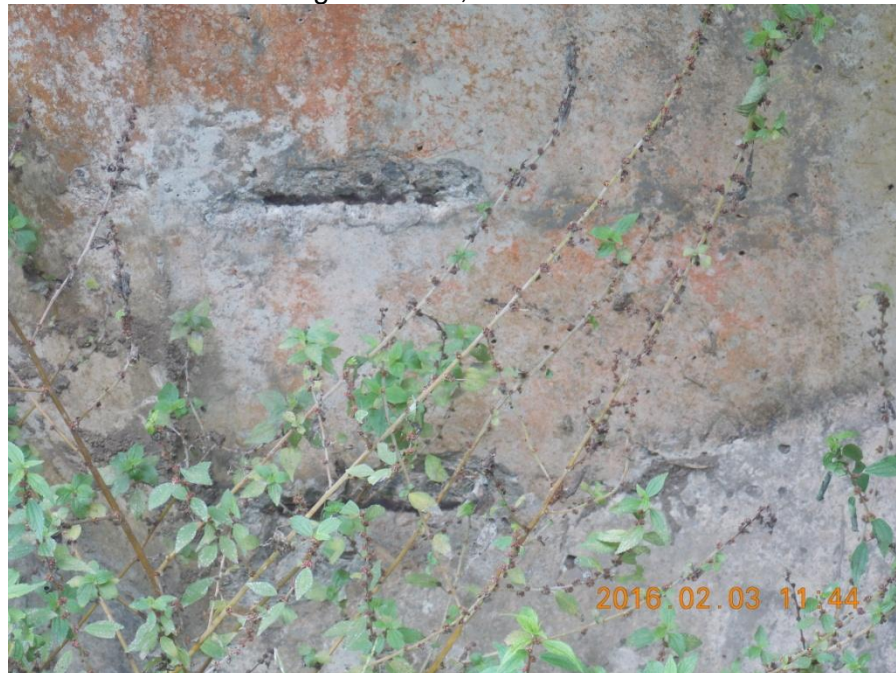
Figura 11. Detalle de desprendimientos y acero de refuerzo expuesto y corroído en viga principal externa del costado aguas arriba, cerca del bastión 2.

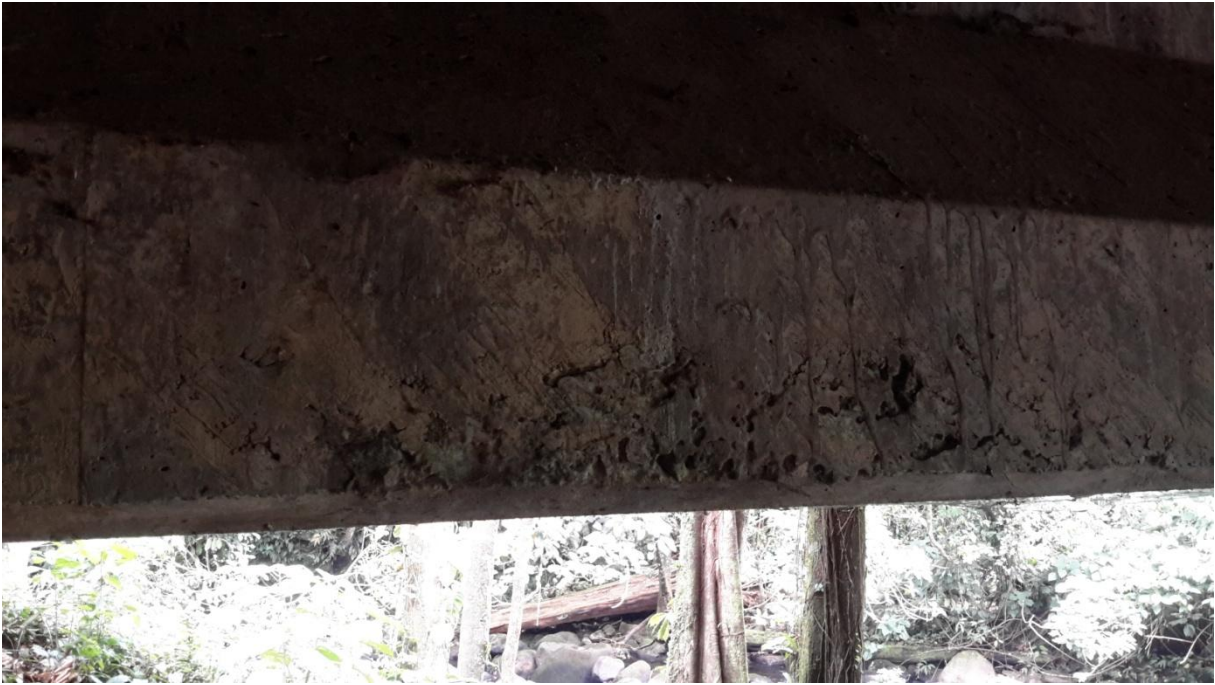
Figura 12. .Nidos de piedra en la cara inferior de las vigas principales de concreto.

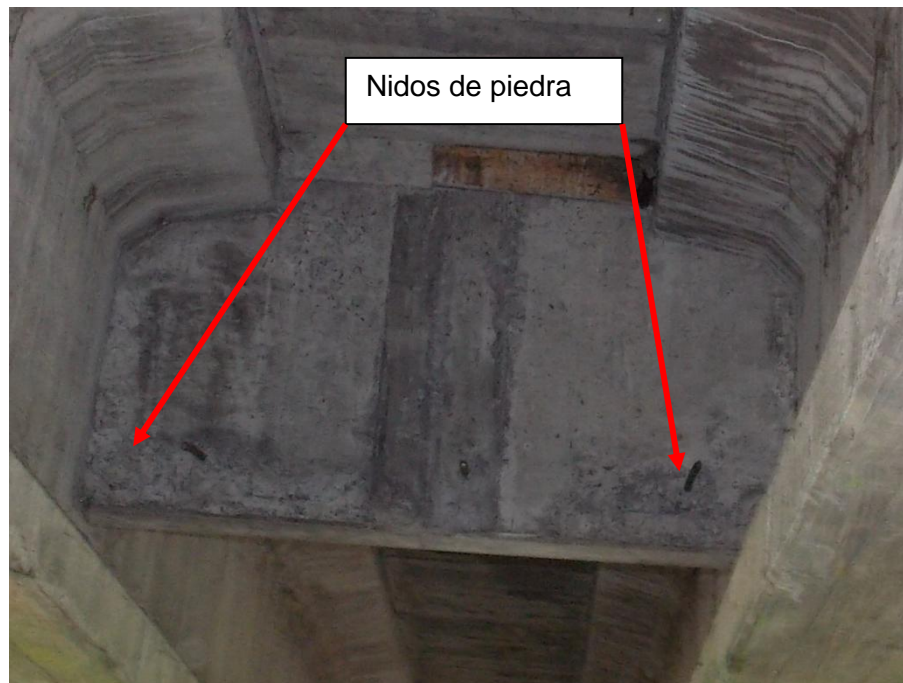
4.3. Vigas Diafragma	<p>Se observaron nidos de piedra en algunas de las vigas diafragma, ubicados en la intersección entre las vigas principales y la viga diafragma. (ver Figura 13). La presencia de nidos de piedra implica permeabilidad del concreto, que al estar en contacto con agua y otras sustancias podría generar a largo plazo un problema de durabilidad del concreto y corrosión del acero de refuerzo.</p>	1	2	<p>Evaluar la necesidad de reparar los nidos de piedra de las vigas diafragma de concreto.</p>

Figura 13. .Nidos de piedra en vigas diafragma.

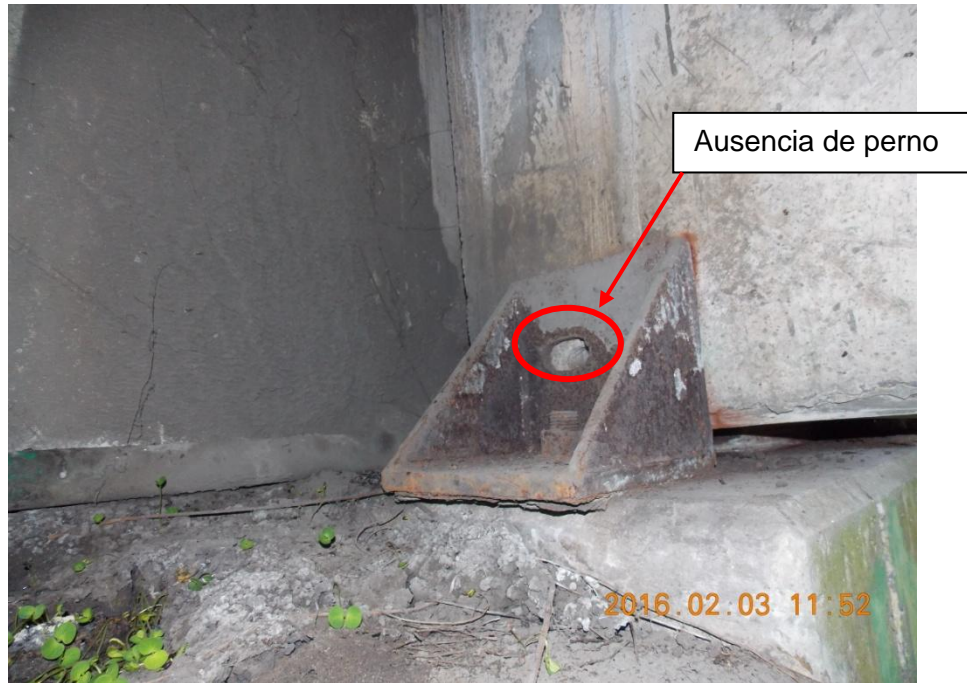
ELEMENTOS	OBSERVACIONES	GD	CE	RECOMENDACIONES
5.1. Apoyos en bastiones y pilas	<p>Se observó corrosión de las placas de acero de los apoyos que restringen el movimiento horizontal de las vigas principales y faltante de pernos de unión con las vigas. (ver Figura 14).</p> <p>Si la corrosión avanza se reduciría la sección del elemento y por consiguiente la capacidad estructural del elemento de restricción del apoyo.</p> <p>Se observaron roturas superficiales y abultamiento en las almohadillas elastoméricas (Ver Figura 15).</p> <p>El contacto con material de los rellenos de aproximación y con agua que ingresa a través de las juntas ha propiciado la corrosión de los elementos de acero y el deterioro de las almohadillas elastoméricas. (Ver puntos 3.3 y 3.4) (ver Figura 16).</p>	2	4	<p>Proteger los elementos de acero de los apoyos por medio de un sistema de protección contra la corrosión de acuerdo la sección 563 del CR-2010.</p> <p>Realizar una inspección detallada de las almohadillas elastoméricas acompañada de análisis estructurales para determinar si se requiere su sustitución.</p>

Figura 14. . Elemento de acero del sistema de apoyo con corrosión y pérdida de pernos.

- a. El faltante de pernos, la corrosión de elementos metálicos de restricción y el abultamiento y rotura superficial de las almohadillas elastoméricas de los apoyos.
- b. La ausencia de llaves de corte, la corrosión y el faltante de elementos metálicos de los apoyos que podrían proveer restricción lateral.

1. Proteger los elementos de acero de los apoyos por medio de un sistema de protección contra la corrosión de acuerdo la sección 563 del CR-2010.

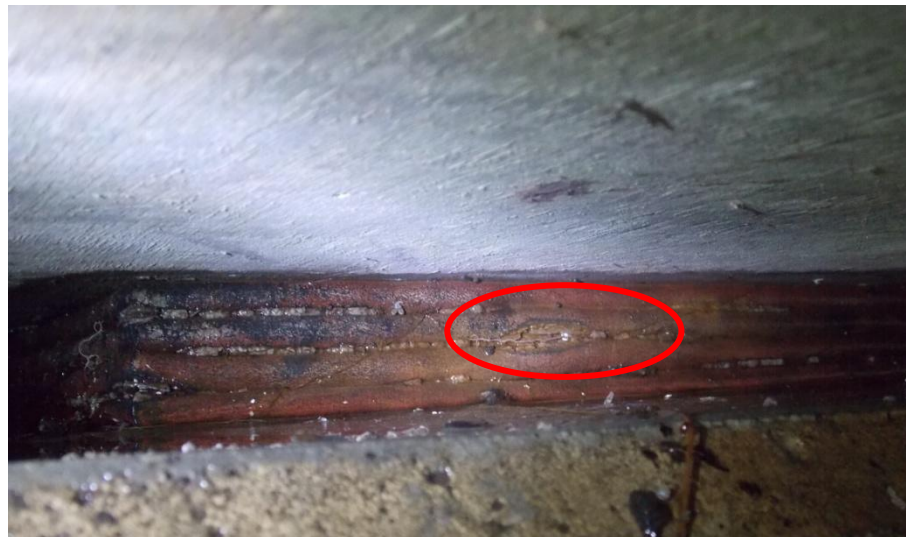
Figura 15. Rotura superficial y abultamiento en almohadillas elastoméricas.

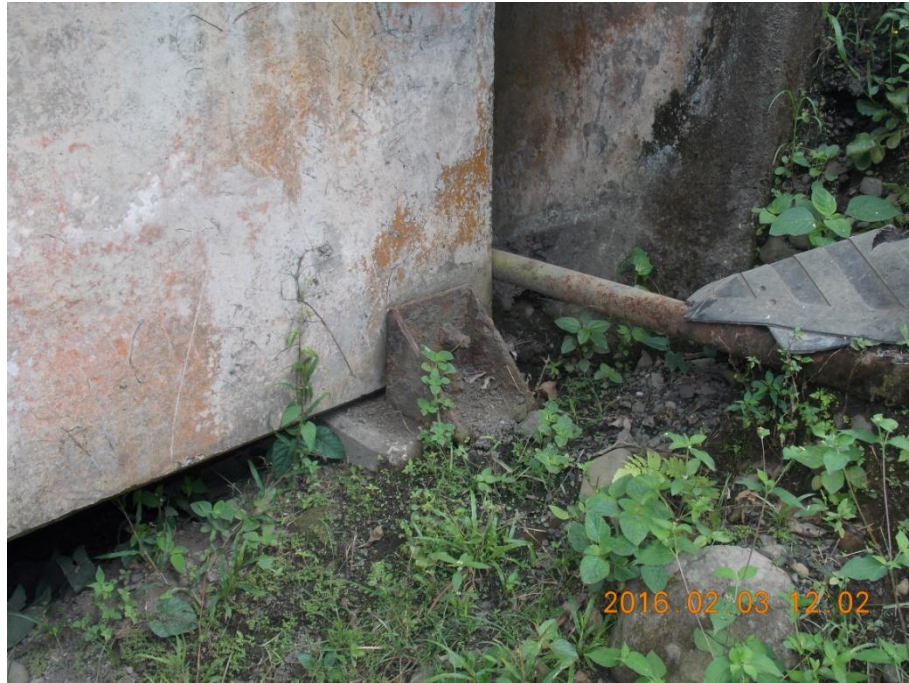
Figura 16. Apoyo en contacto con maleza y suelo del relleno de aproximación.

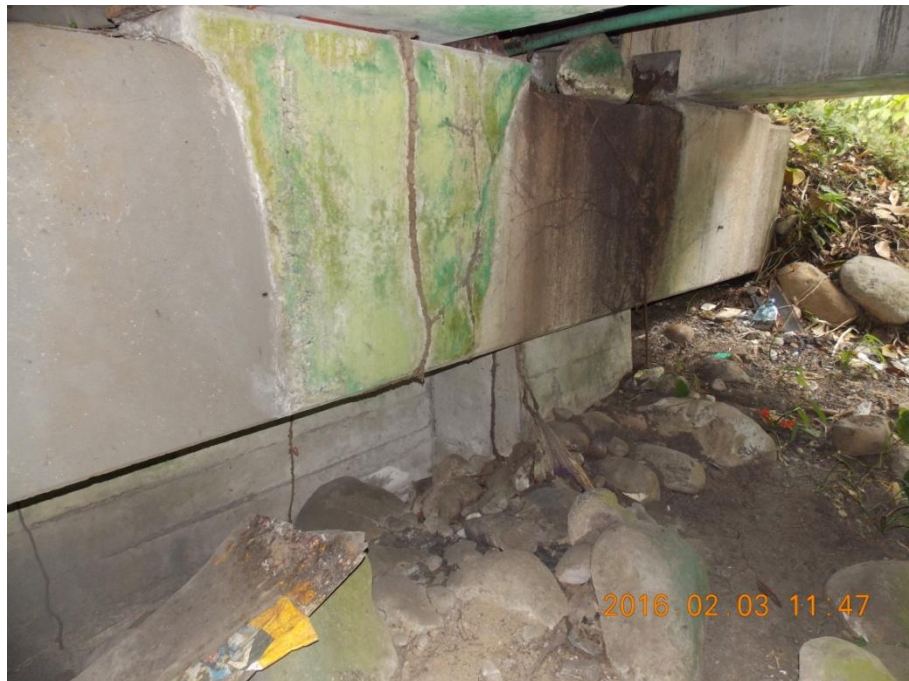
Figura 17. Manchas de humedad producto del ingreso de agua a través de las juntas.

- e. Ausencia de protecciones contra la erosión en taludes de rellenos y taludes frente al bastión.
- f. Juntas de expansión obstruidas con asfalto y con evidencia de ingreso de agua a través de la junta debido a daños en el sello impermeable.
