Informe: LM-PI-AT-92-2017

## PRÁCTICAS CONSTRUCTIVAS EN OBRAS DE CONSERVACIÓN VIAL DE LA RED VIAL NACIONAL PAVIMENTADA

CONTRATACION DIRECTA 2014CD-000140-0CV00  
LICITACIÓN PÚBLICA 2014LN-000018-0CV00  
LICITACIÓN PÚBLICA 2014LN-000017-0CV00

## INFORME DE AUDITORÍA TÉCNICA EXTERNA

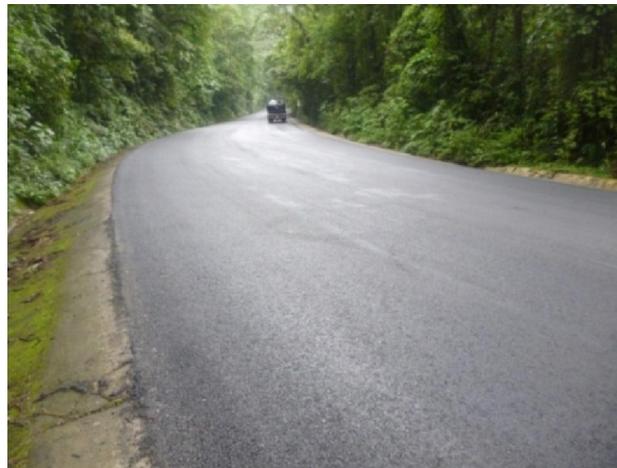
Fotografía 1. Bacheo a profundidad parcial realizado en la Ruta 32, Sección de Control 10990. Fecha: 23 de mayo de 2017

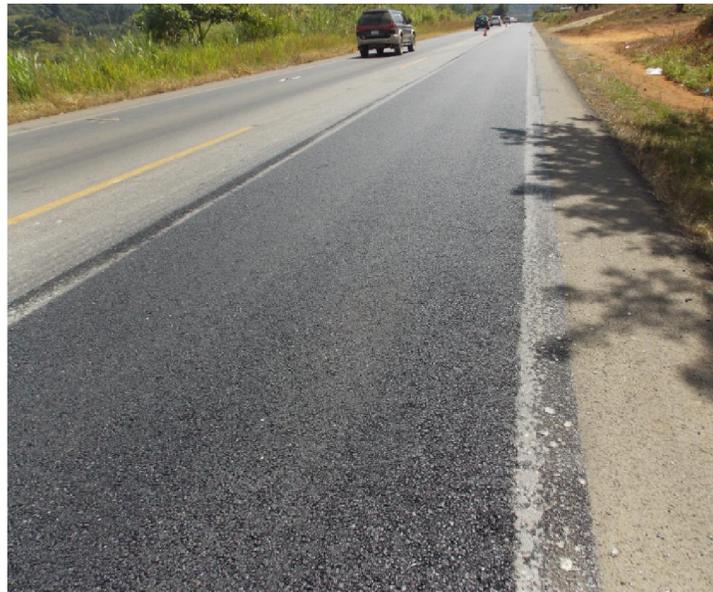
Fotografía 2. Bacheo a Profundidad Parcial. No se usa el Compactador Neumático ni se exige parámetros de IRI. Ruta 2, Sección de control 10002, Palmares – Juntas de Pacuar. km 1+000. Fecha 23 enero 2017.

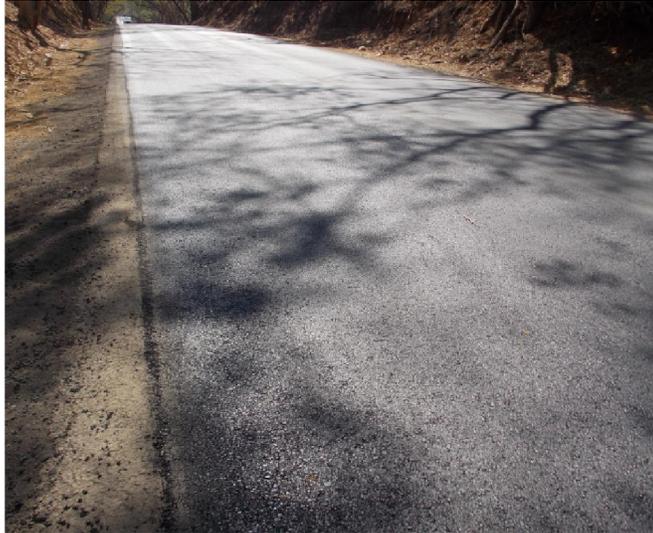
Fotografía 3. Bacheo a Profundidad Parcial. No se usa el Compactador Neumático ni se exige parámetros de IRI. Ruta 1, 950m antes del cruce con la Ruta Nacional 603 (Chomes), Sección de control 60240, Límite cantonal Montes de Oro/Puntarenas - Límite provincial Puntarenas/Guanacaste (Río Lagarto). Fecha 17 febrero 2017.

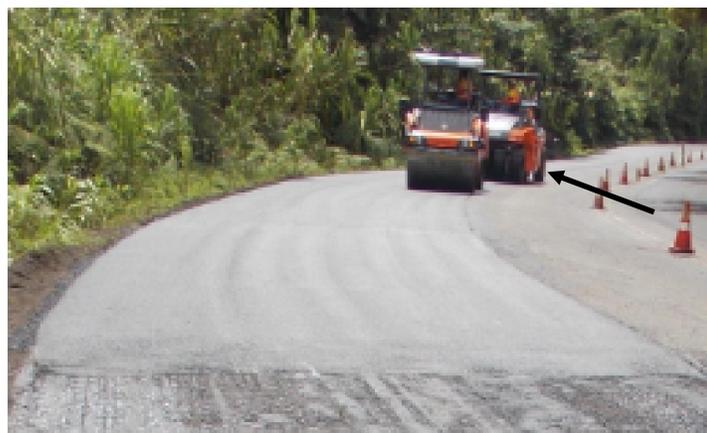
Fotografía 4. Bacheo a Profundidad Parcial. Uso del Compactador Neumático. Ruta Nacional 32, Sección de control 10990, Río Zurquí – Río Sucio. Km 35+800. Fecha 30 de mayo 2017.

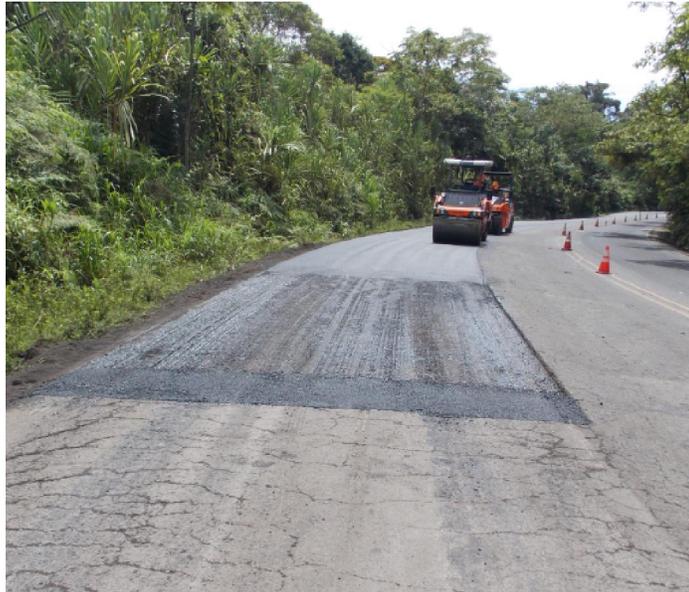
Fotografía 5. Bacheo a Profundidad Parcial. Tramo inconcluso en el sentido Limón – San José. Ruta Nacional 32, Sección de control 10990, Río Zurquí – Río Sucio. Km 35+800. Fecha 30 de mayo 2017. Fuente: UAT-LanammeUCR.

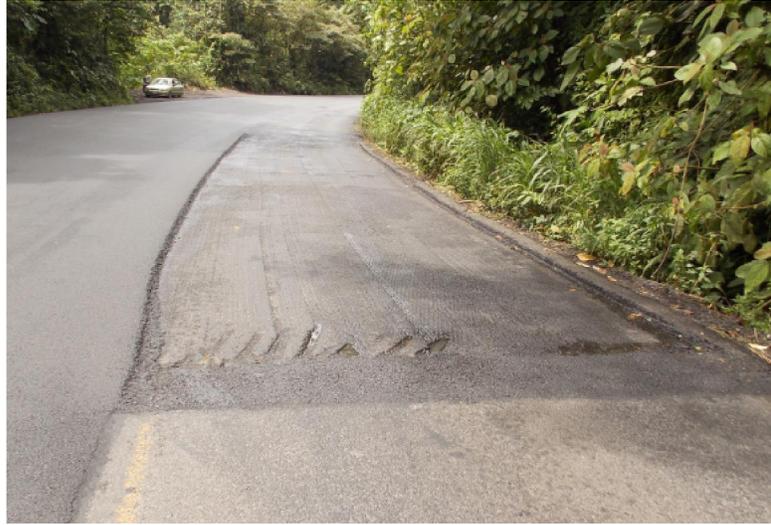
Fotografía 6. Bacheo a Profundidad Parcial. Tramo inconcluso en el sentido San José - Limón. Ruta Nacional 32, Sección de control 10990, Río Zurquí – Río Sucio. Km 37+000. Fecha 30 de mayo 2017. Fuente: UAT-LanammeUCR.

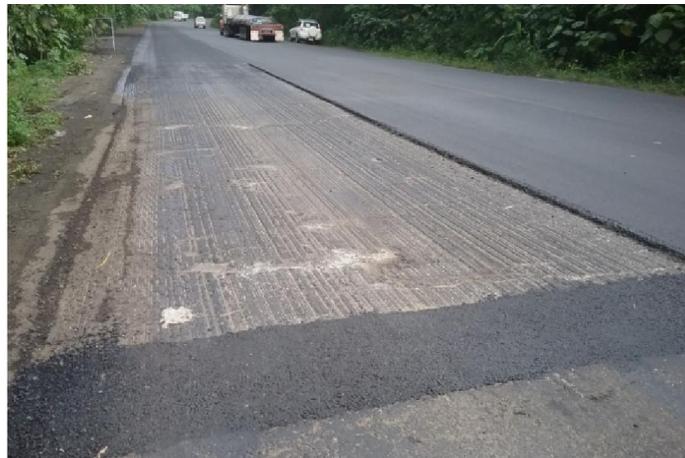
Fotografía 7. Bacheo a Profundidad Parcial. Tramo inconcluso en el sentido San José - Limón. Ruta Nacional 32, Sección de control 10990, Río Zurquí – Río Sucio. Km 37+700. Fecha 18 de mayo 2017. Fuente: LanammeUCR.

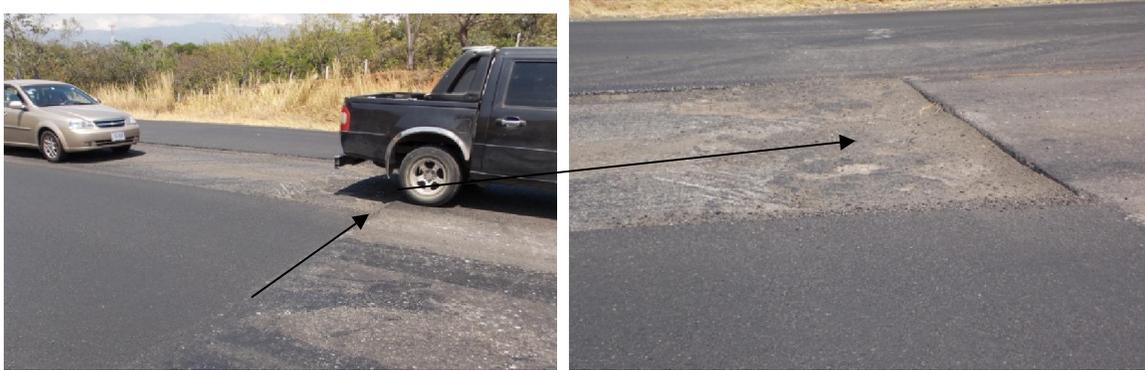
Fotografía 8. Bacheo a Profundidad Parcial. Bache abierto en el carril interno en sentido San Ramón - San José. Ubicación: Ruta Nacional 1, Sección de control 20010, Radial Alajuela – Límite Cantonal Alajuela/Grecia, km 1+900 del cruce con la Ruta Nacional 3. Fecha: 17 de febrero de 2017. Fuente: UAT-LanammeUCR.

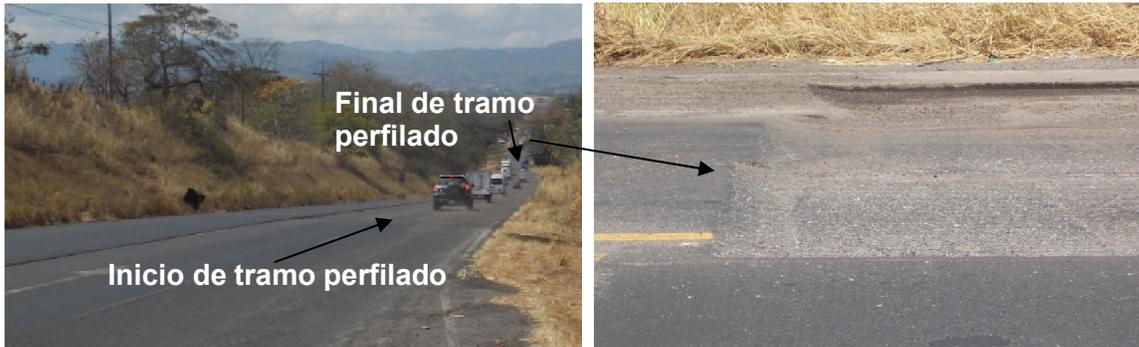
Fotografía 9. Bacheo a Profundidad Parcial. Bache abierto de aproximadamente de 200m de longitud en el sentido San José – San Ramón antes del puente sobre el Río Alajuela. Ubicación: Ruta Nacional 1, Sección de control 20010, Radial Alajuela – Límite Cantonal Alajuela/Grecia, km 0+900 antes del cruce con la Ruta Nacional 3. Fecha: 17 de febrero de 2017. Fuente: UAT-LanammeUCR.

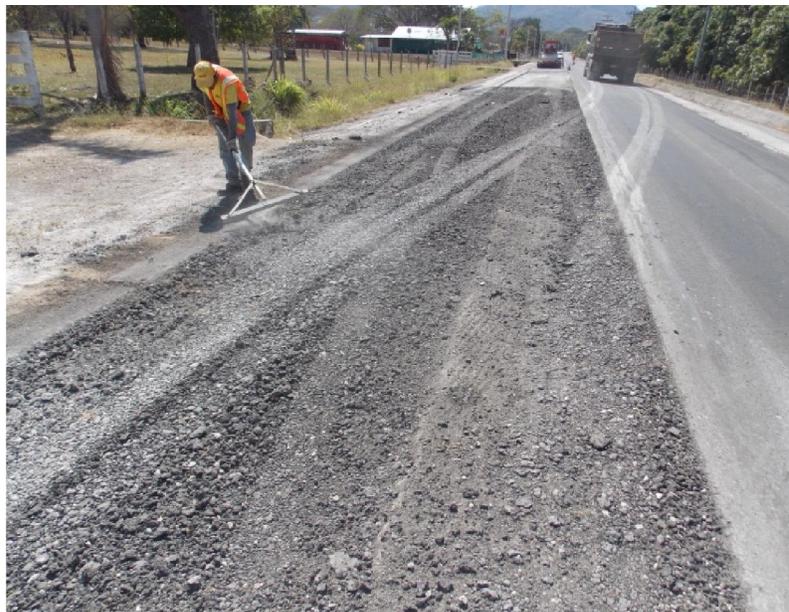
Fotografía 10. Colocación y compactación de material granular de perfilado en el bache abierto. Ubicación: Ruta Nacional 160, Sección de control 50230, Veintisiete de Abril – Santa Cruz, km 4+100 desde el cruce con la Ruta Nacional 909. Fecha: 16 de febrero de 2017. Fuente: UAT-LanammeUCR.

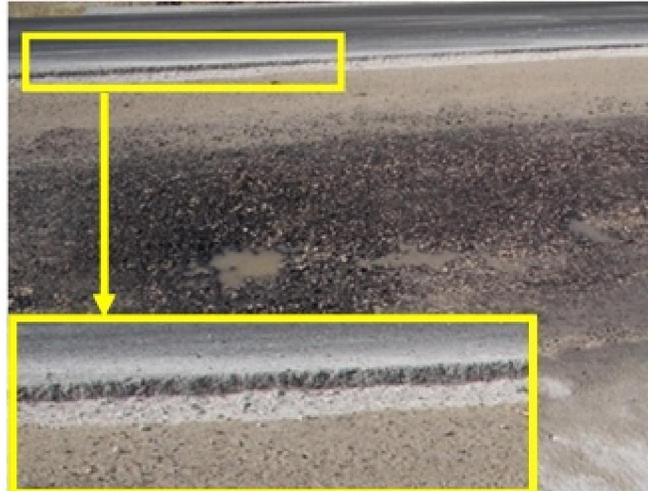
Fotografía 11. Desnivel en la carretera producto del bache perfilado. Ubicación: Ruta Nacional 160, Sección de control 50230, Veintisiete de Abril – Santa Cruz, km 4+100 desde el cruce con la Ruta Nacional 909. Fecha: 16 de febrero de 2017. Fuente: UAT-LanammeUCR.

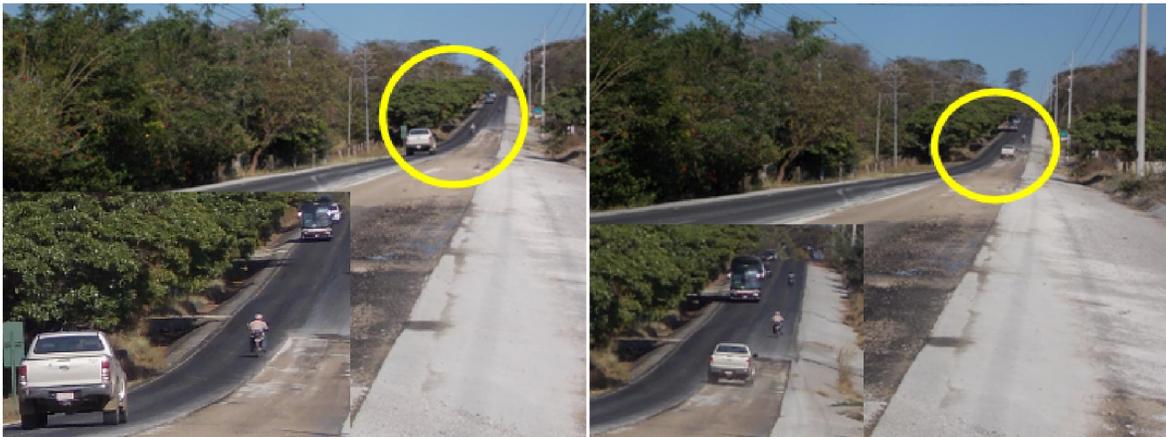
Fotografía 12. Vehículos invaden el carril contrario para evitar pasar sobre el bache. Ubicación: Ruta Nacional 160, Sección de control 50230, Veintisiete de Abril – Santa Cruz, km 4+100 desde el cruce con la Ruta Nacional 909. Fecha: 16 de febrero de 2017. Fuente: LanammeUCR.

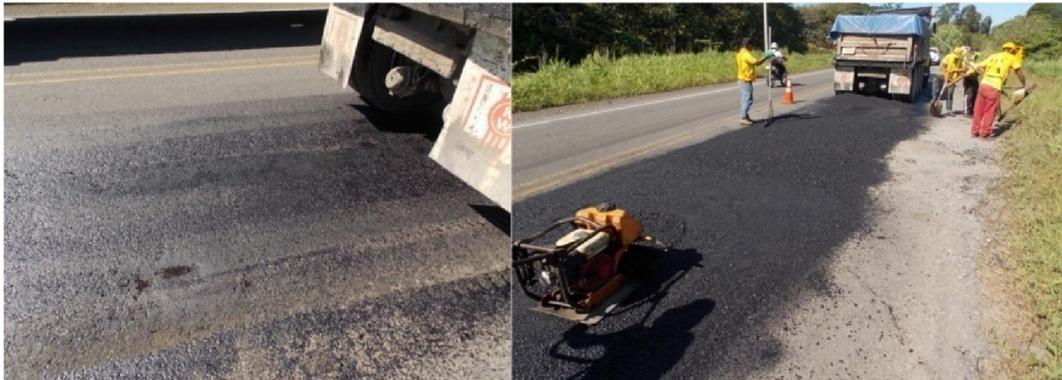
En la Ruta Nacional 4, específicamente en la Sección de Control 40522, se visitó un frente de obra de bacheo urgente, donde se observó la colocación de mezcla asfáltica directamente sobre una superficie deformada, agrietada y con huecos. Se observó que el área fue limpiada y posteriormente se aplicó un riego de liga sin que se realizaran cortes ni eliminación del material deteriorado antes de colocar la mezcla asfáltica nueva (ver Fotografía 13).

Fotografía 13. El riego de liga y la colocación de mezcla se realizaron sobre la carpeta sin una adecuada preparación previa de la superficie. Ubicación: Ruta Nacional 4, Sección de Control 40522, Las Vueltas, Horquetas-Puerto Viejo de Sarapiquí, km 25+000 desde el cruce con la Ruta Nacional 32. Fecha: 19 de enero 2017. Fuente: UAT-LanammeUCR.

Es claro que el bache mostrado en la Fotografía 13 no fue preparado previamente con zachos o picos. De este modo, se considera que el bache de urgencia construido funciona más como una sobrecapa delgada irregular, cuyo desempeño, como se ha mencionado en múltiples informes de auditoría técnica anteriores, es deficiente y representa más bien una manera inadecuada de intervenir la superficie de ruedo pues no se garantiza una buena regularidad superficial y además no se logra una densificación óptima.

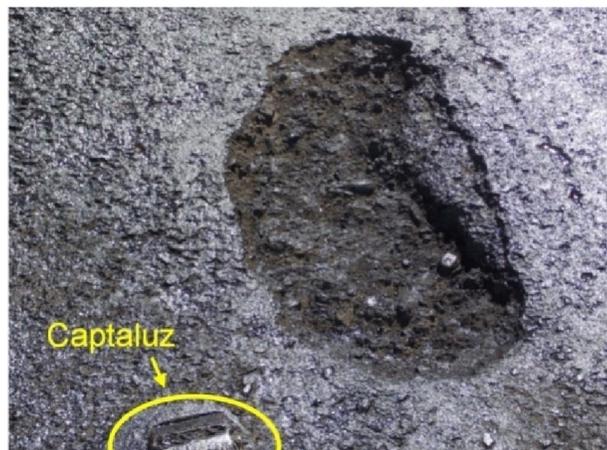
Además de las deformaciones, se observó que la superficie tenía deterioros importantes tales como huecos y agrietamientos. A pesar de esto, el riego de liga fue aplicado encima de los deterioros existentes sin ninguna labor previa más que limpieza. Como evidencia de esto se puede observar en la Fotografía 14 la existencia de un hueco, con agrietamiento al lado y además la presencia de un captaluz sobre el cual se aplicó el riego de liga, encima del cual se colocaría la mezcla asfáltica.

Fotografía 14. Riego de liga colocado sobre un captaluz. Ubicación: Ruta Nacional 4, Sección de Control 40522, Las Vueltas, Horquetas-Puerto Viejo de Sarapiquí, km 25+000 desde el cruce con la Ruta Nacional 32. Fecha: 19 de enero 2017. Fuente: UAT-LanammeUCR.

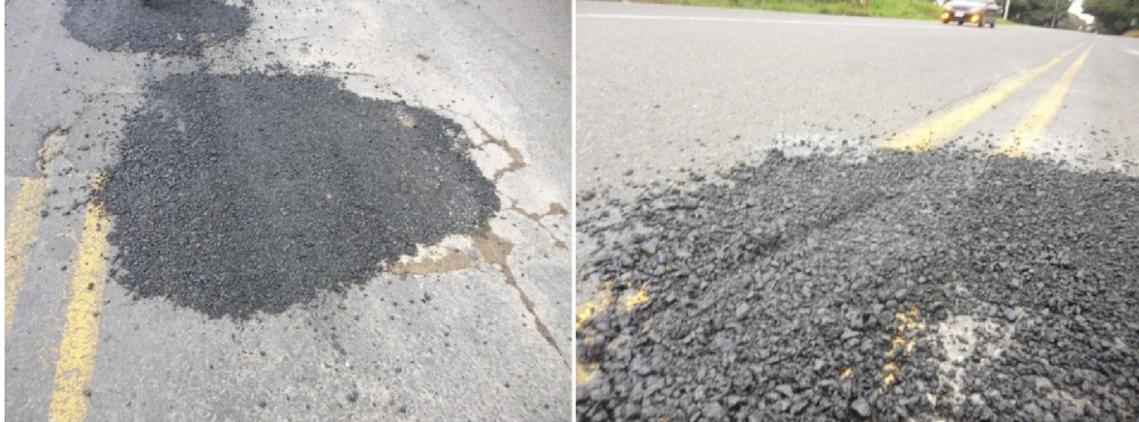
Fotografía 15. Bacheo de urgencia sin adecuada compactación, evidencia de irregularidad en acabado de bache. Ubicación: Ruta Nacional 1, Sección de Control 60240 Límite cantonal Montes de Oro/Puntarenas - Límite provincial Puntarenas/Guanacaste, km 12+030 desde el cruce con la Ruta Nacional 144. Fecha: 12 de diciembre de 2016. Fuente: UAT-LanammeUCR.

La ausencia de compactación repercute directamente en la densificación y acomodo del material. Esto genera irregularidades en el acabado del bache y mezcla asfáltica, facilitando que sus partículas se suelten con el paso de vehículos. Adicionalmente, la falta de compactación del bache puede generar áreas de concentración de humedad que a su vez propician el deterioro progresivo del bache y ponen en riesgo la inversión realizada.

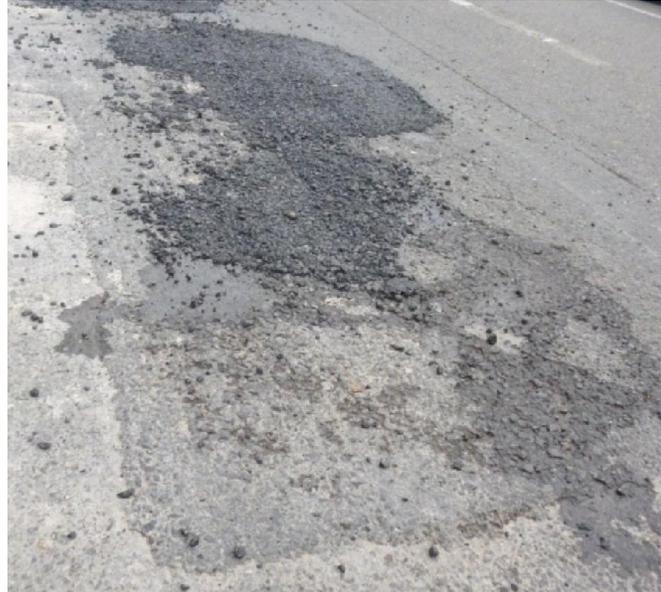
Fotografía 16. Acumulación de agua al costado del bache. Ubicación: Ruta Nacional 1, Sección de Control 60240 Límite cantonal Montes de Oro/Puntarenas - Límite provincial Puntarenas/Guanacaste, km 12+030 desde el cruce con la Ruta Nacional 144. Fecha: 12 de diciembre de 2016. Fuente: UAT-LanammeUCR.

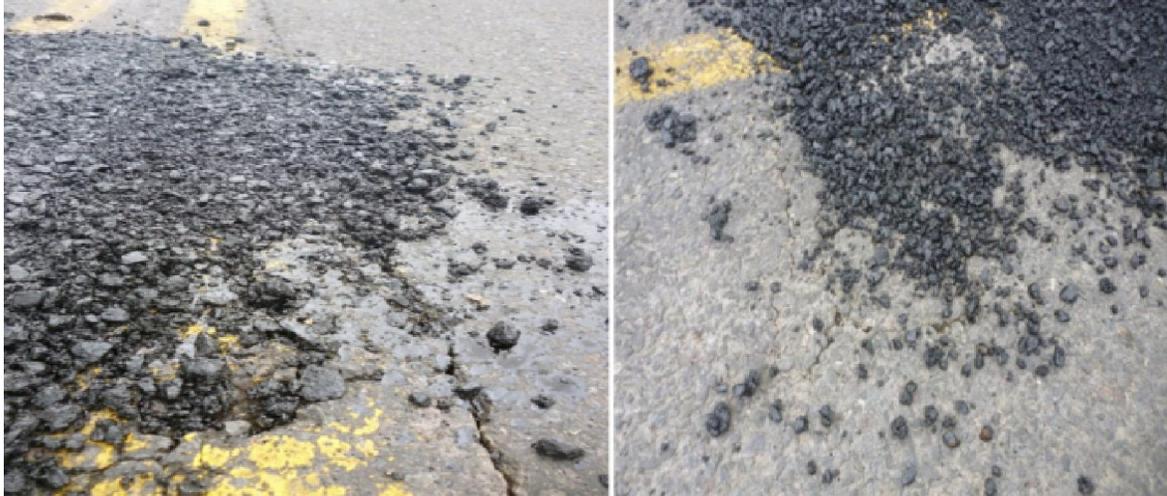
Fotografía 17. Mezcla asfáltica suelta sobre superficie de rueda. Ubicación: Ruta Nacional 1, Sección de Control 60240 Límite cantonal Montes de Oro/Puntarenas - Límite provincial Puntarenas/Guanacaste, km 12+030 desde el cruce con la Ruta Nacional 144. Fecha: 12 de diciembre de 2016.

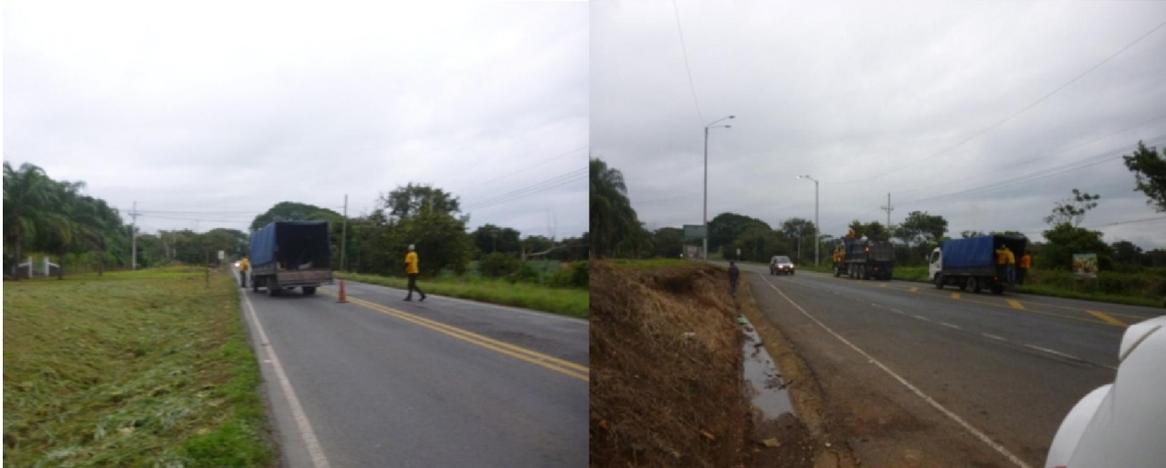
Por último, referente a la señalización temporal, en el frente de obra de la Ruta Nacional 1, se observaron deficiencias en los mecanismos de control de tránsito así como la ausencia de dispositivos de seguridad vial para garantizar el tránsito seguro de los usuarios a través de la zona de trabajo habilitada, de acuerdo al “Reglamento de Dispositivos de Seguridad y Control Temporal de Tránsito para la Ejecución de Trabajos en las Vías (decreto N°38799-MOPT)”.

Fotografía 18. Ausencia o escasa señalización en frente de obra bacheo de urgencia. Ubicación: Ruta Nacional 1, Sección de Control 60240 Límite cantonal Montes de Oro/Puntarenas - Límite provincial Puntarenas/Guanacaste, km 12+030 desde el cruce con la Ruta Nacional 144. Fecha: 12 de diciembre de 2016. Fuente: UAT-LanammeUCR.

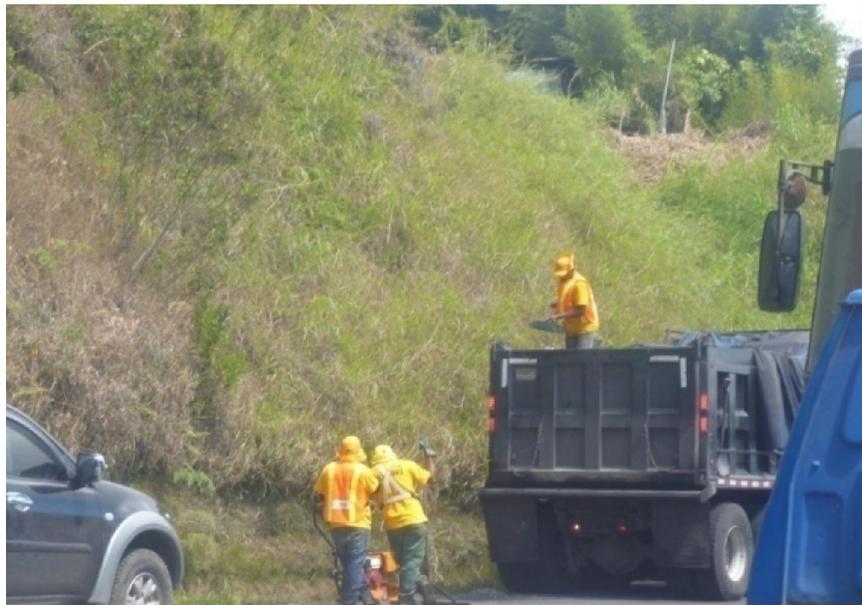
Al llegar al lugar de las obras se observó el lanzamiento de mezcla asfáltica desde la parte superior de la vagoneta hasta la superficie donde se realizaría el bacheo, propiciando la segregación del material asfáltico para el relleno de los huecos (ver Fotografía 19). Esta segregación en la mezcla provoca que la estructura del bache sea heterogénea, condición que a su vez permite el ingreso de humedad al bache, producto de posibles vacíos, propiciando un deterioro prematuro del mismo como desprendimientos de partículas y en consecuencia mayor daño a la estructura existente.

Fotografía 19. Mezcla asfáltica para actividad de bacheo de urgencia lanzada desde vagoneta. Ubicación: Ruta Nacional 230, Sección de Control 30640 Oreamuno/Alvarado – Pacayas, km 9+172 desde el cruce con la Ruta Nacional 219. Fecha: 2 de febrero 2017. Fuente: UAT-LanammeUCR

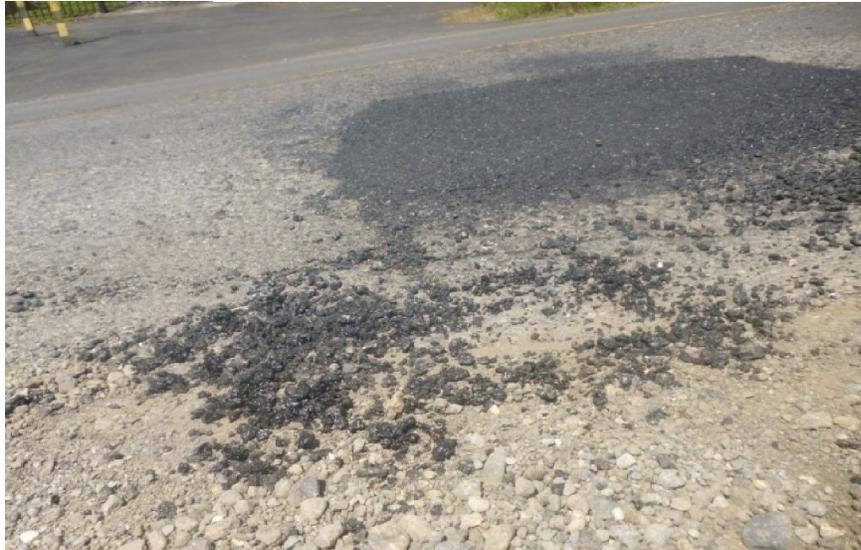
Fotografía 20. Mezcla asfáltica suelta al costado de la vía. Ubicación: Ruta Nacional 230, Sección de Control 30640 Oreamuno/Alvarado – Pacayas, km 8+624 desde el cruce con la Ruta Nacional 219. Fecha: 2 de febrero 2017. Fuente: UAT-LanammeUCR

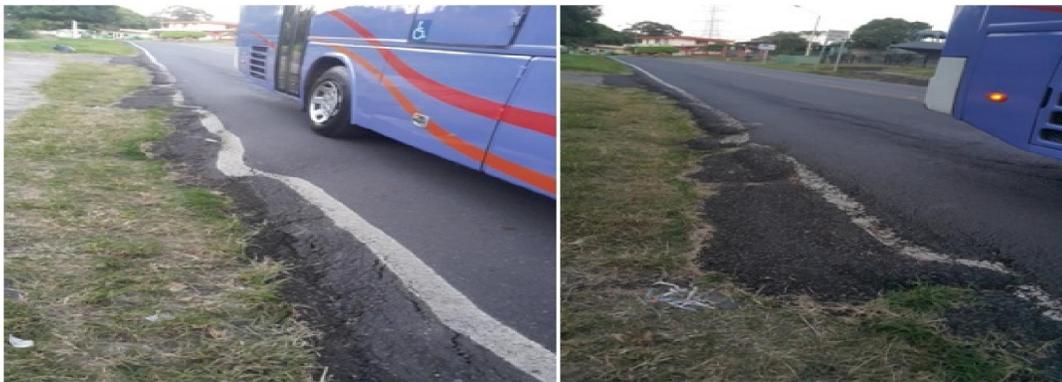
Lo mencionado en el párrafo anterior quedó evidenciado en una visita de monitoreo realizada por el equipo auditor el 12 de diciembre de 2015, una vez que había sido concluida la intervención con sobrecapa asfáltica. En la Fotografía 21 se muestran los deterioros observados en esta visita.

Fotografía 21. Deformación permanente y desplazamiento de mezcla frente a una parada de autobús. Ubicación: Ruta Nacional 3, Sección de control 20090, Límite Cantonal Alajuela/Atenas – Atenas, km 1+265 desde el cruce con la Ruta Nacional 707. Fecha: 12 de diciembre de 2015. Fuente: LanammeUCR.

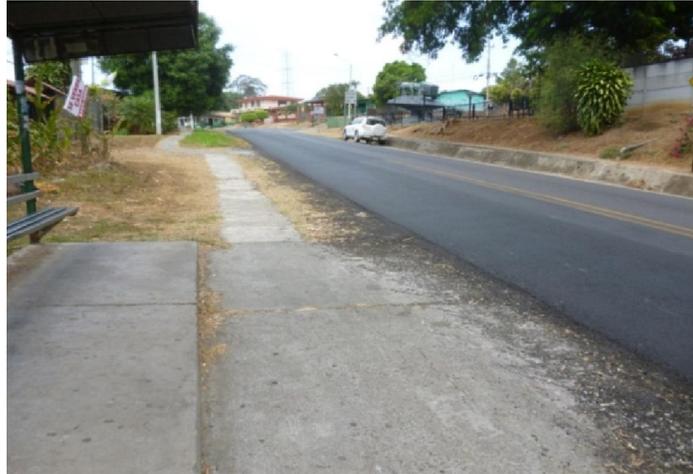
Fotografía 22. Bacheo realizado para atender deterioros en la sobrecapa asfáltica. Ubicación: Ruta Nacional 3, Sección de control 20090, Límite Cantonal Alajuela/Atenas – Atenas, km 1+265 desde el cruce con la Ruta Nacional 707. Fecha: 30 de marzo de 2016. Fuente: LanammeUCR.

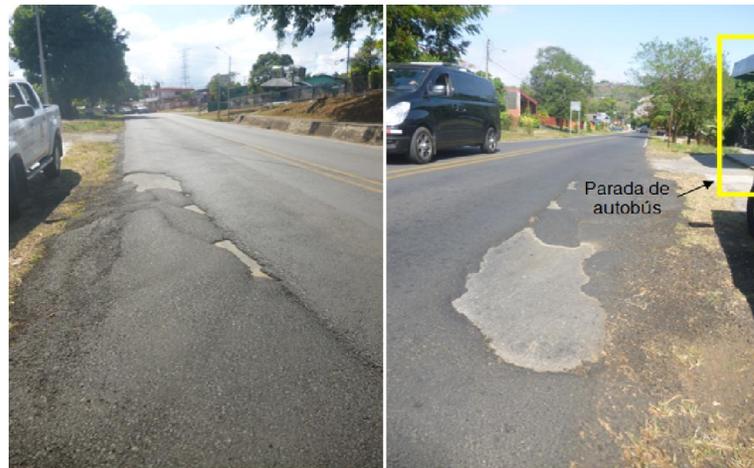
Fotografía 23. Desplazamiento y desprendimiento de la mezcla asfáltica frente a una parada de autobús. Ubicación: Ruta Nacional 3, Sección de control 20090, Límite Cantonal Alajuela/Atenas – Atenas, km 1+265 desde el cruce con la Ruta Nacional 707. Fecha: 16 de marzo de 2017. Fuente: LanammeUCR.

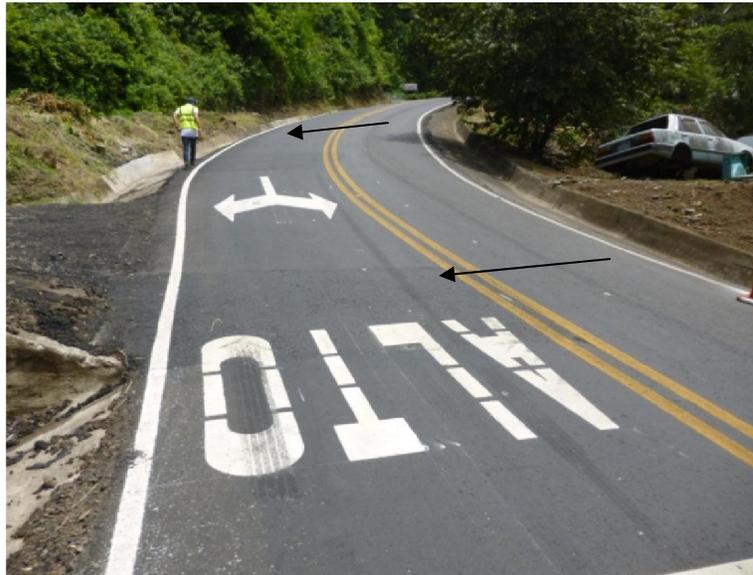
Fotografía 24. Baches realizados en la sobrecapa asfáltica recién construida. Ubicación: Ruta Nacional 135, Sección de control 20520, San José Sur – Atenas, km 1+633 desde el cruce con la Ruta Nacional 3. Fecha: 24 de agosto de 2016. Fuente: LanammeUCR.

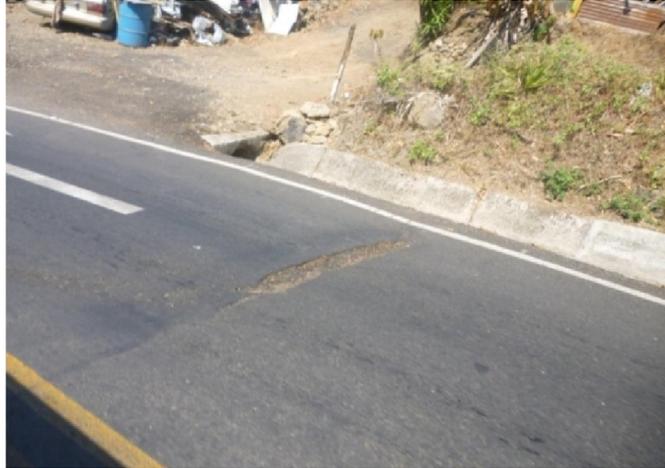
Fotografía 25. Sobrecapa asfáltica separada del bache por desplazamiento de la mezcla. Ubicación: Ruta Nacional 135, Sección de control 20520, San José Sur – Atenas, km 1+633 desde el cruce con la Ruta Nacional 3. Fecha: 16 de marzo de 2017. Fuente: LanammeUCR.

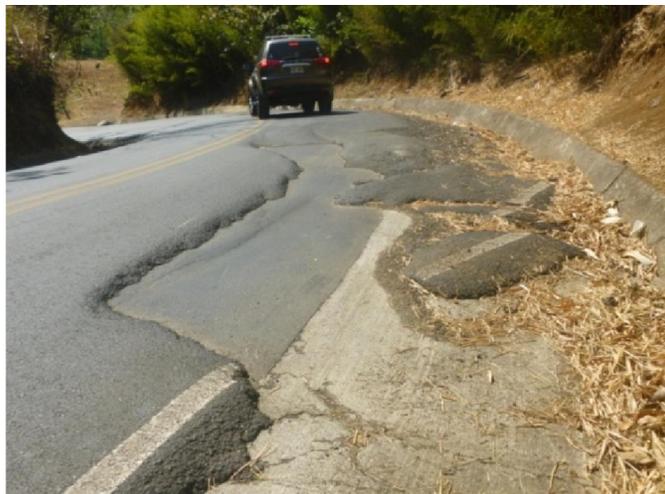
Fotografía 26. Mezcla asfáltica desplazada hacia la cuneta. Ubicación: Ruta Nacional 135, Sección de control 20520, San José Sur – Atenas, km 1+360 desde el cruce con la Ruta Nacional 3. Fecha: 16 de marzo de 2017. Fuente: LanammeUCR.

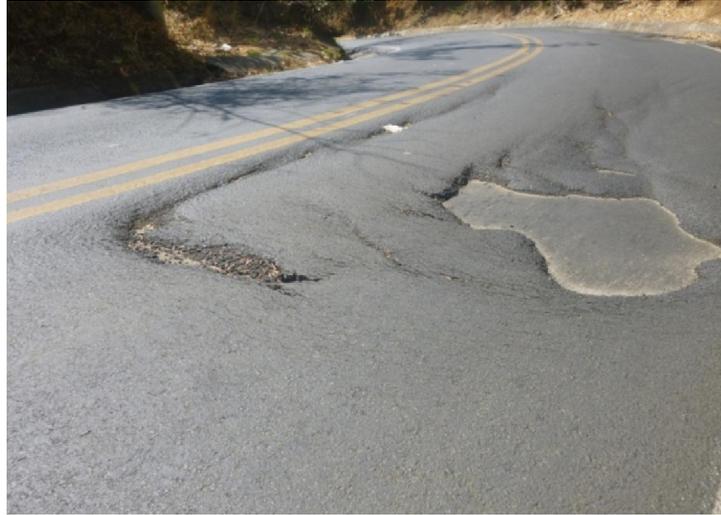
Fotografía 27. Mezcla asfáltica desplazada en el centro de la carretera. Ubicación: Ruta Nacional 135, Sección de control 20520, San José Sur – Atenas, km 1+364 desde el cruce con la Ruta Nacional 3. Fecha: 16 de marzo de 2017. Fuente: LanammeUCR.

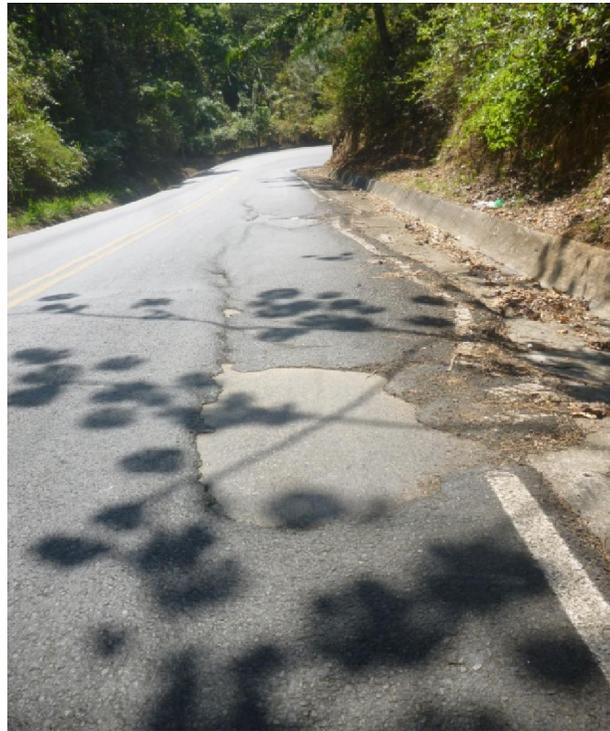
Fotografía 28. Desplazamiento de mezcla asfáltica. Ubicación: Ruta Nacional 135, Sección de control 20520, San José Sur – Atenas, km 1+633 desde el cruce con la Ruta Nacional 3. Fecha: 16 de marzo de 2017. Fuente: LanammeUCR.

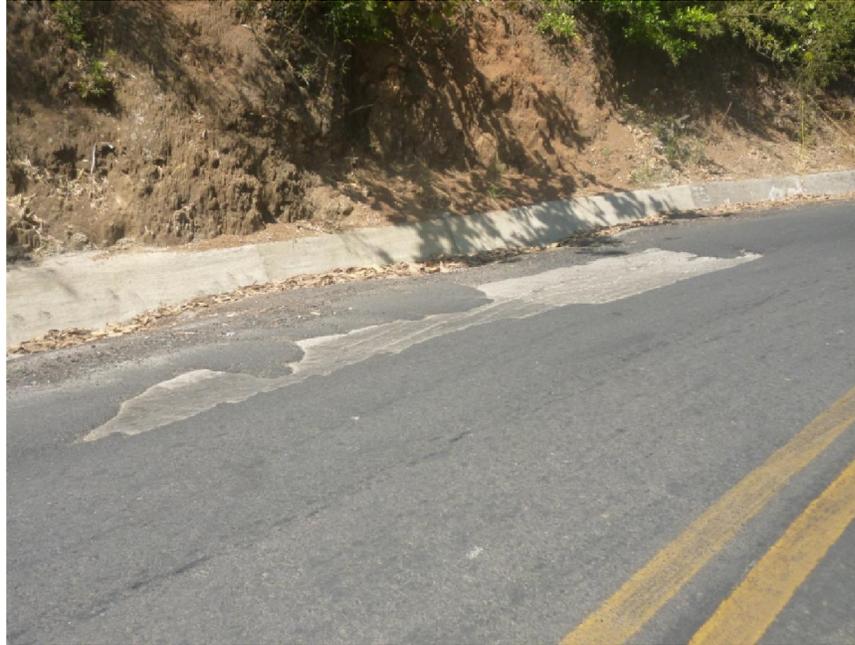
Fotografía 29. Desplazamiento de mezcla asfáltica. Ubicación: Ruta Nacional 135, Sección de control 20520, San José Sur – Atenas, km 1+436 desde el cruce con la Ruta Nacional 3. Fecha: 16 de marzo de 2017. Fuente: LanammeUCR.

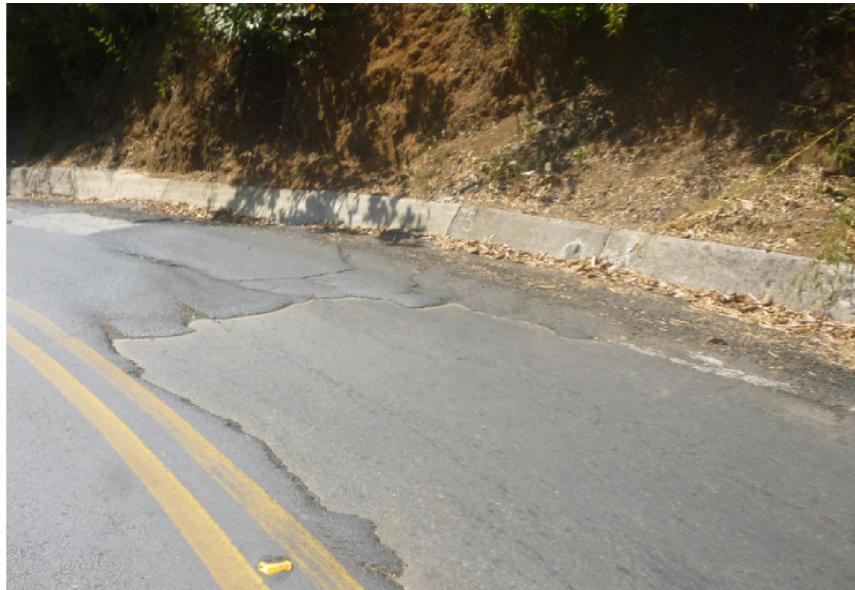
Fotografía 30. Desplazamiento de mezcla asfáltica. Ubicación: Ruta Nacional 135, Sección de control 20520, San José Sur – Atenas, km 1+436 desde el cruce con la Ruta Nacional 3. Fecha: 16 de marzo de 2017. Fuente: LanammeUCR.

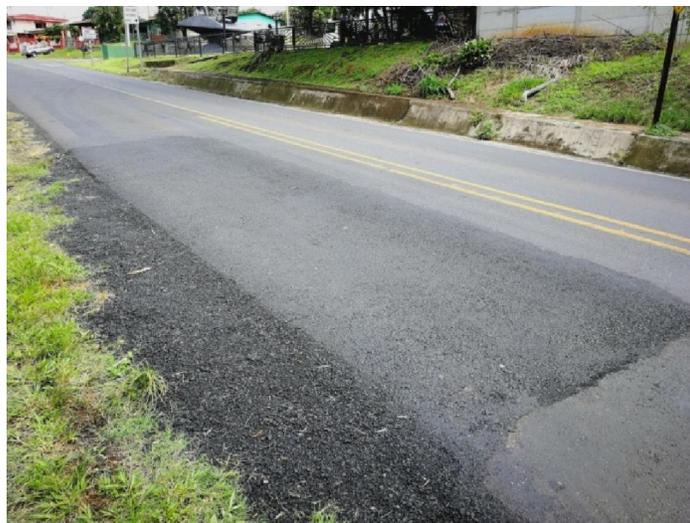
Fotografía 31. Bacheo realizado en sección donde se evidenciaron los deterioros. Ubicación: Ruta Nacional 3, Sección de control 20090, Límite Cantonal Alajuela/Atenas – Atenas, km 1+265 desde el cruce con la Ruta Nacional 707. Fecha: 20 de junio de 2017. Fuente: LanammeUCR

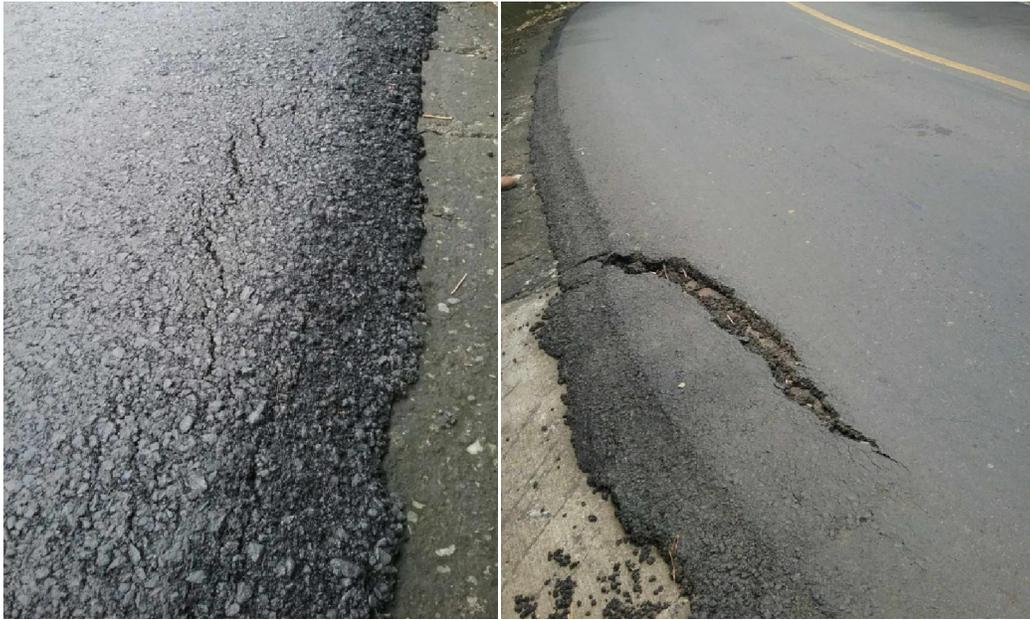
Fotografía 32. Bacheo realizado como reparación al desplazamiento de mezcla presenta nuevos deterioros. Ubicación: Ruta Nacional 135, Sección de control 20520, San José Sur – Atenas, km 1+436 desde el cruce con la Ruta Nacional 3. Fecha: 20 de junio de 2017. Fuente: LanammeUCR

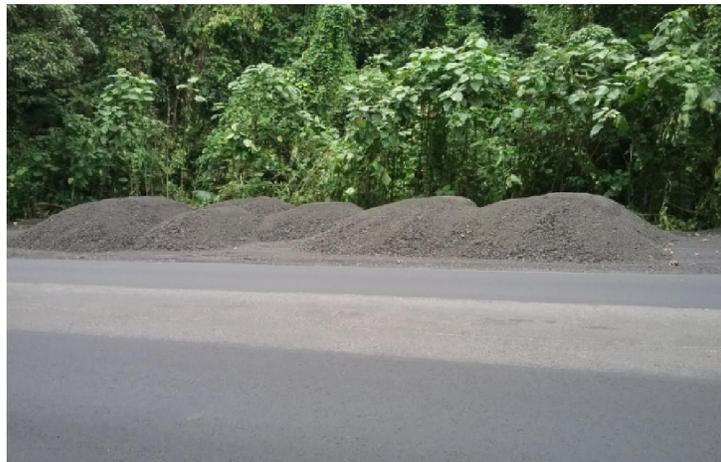
Fotografía 33. Apilamientos de material de perfilado al lado de la vía. Ruta Nacional 32, Sección de control 10990, Río Zurquí – Río Sucio. Km 38+200. Fecha 18 de mayo 2017.  
Fuente: UAT-LanammeUCR.

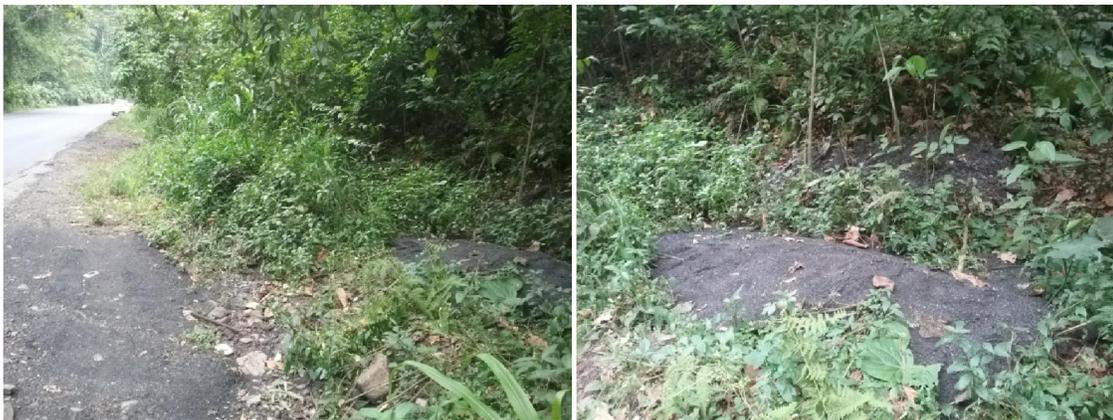
Fotografía 34. Escombros desechados al lado de la vía. Ruta Nacional 32, Sección de control 10990, Río Zurquí – Río Sucio. Km 37+650. Fecha 18 de mayo 2017.

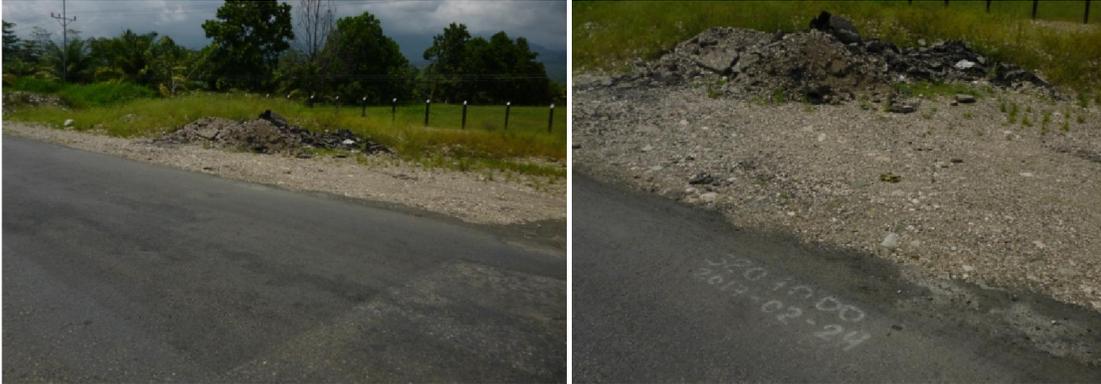
Fotografía 35. Apilamientos de material de desecho de bacheo. Ruta Nacional 2, Sección de control 60011, Río Claro – Río Caracol. Km 320+000. Fecha: 5 de abril 2017.

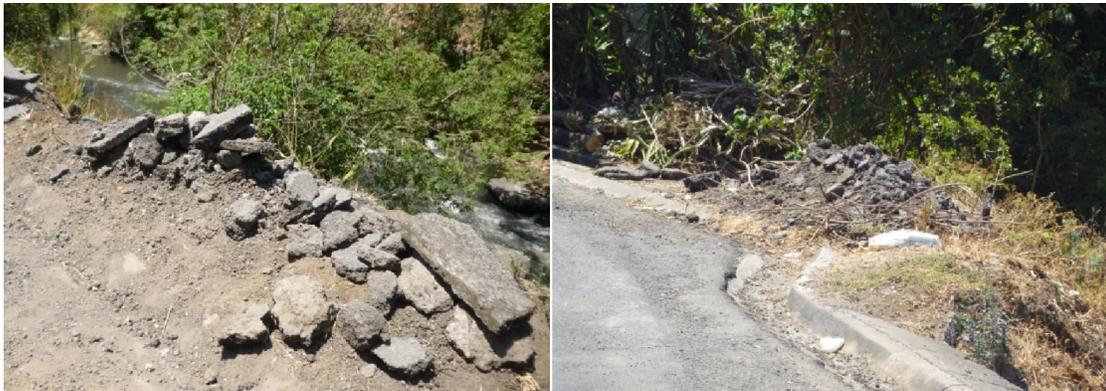
Fotografía 36. Apilamientos de material de desecho de bacheo. Ruta Nacional 124, Sección de control 20253, La Guácima – Alajuela Sur. Km 0+750 desde cruce con ruta 721. Fecha 30 de marzo 2017.

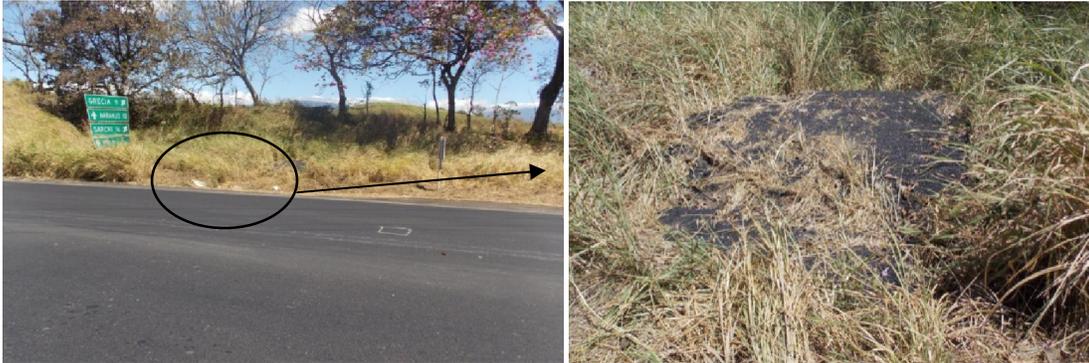
Fotografía 37. Material de desecho de bacheo y mezcla asfáltica lanzada al lado de la vía. Ruta Nacional 1, Sección de control 20020, Límite cantonal Alajuela/Grecia – Límite cantonal Grecia/Naranjo. Km 0+250 antes del cruce hacia Grecia. Fecha 3 de febrero 2017.  
Fuente: UAT-LanammeUCR.

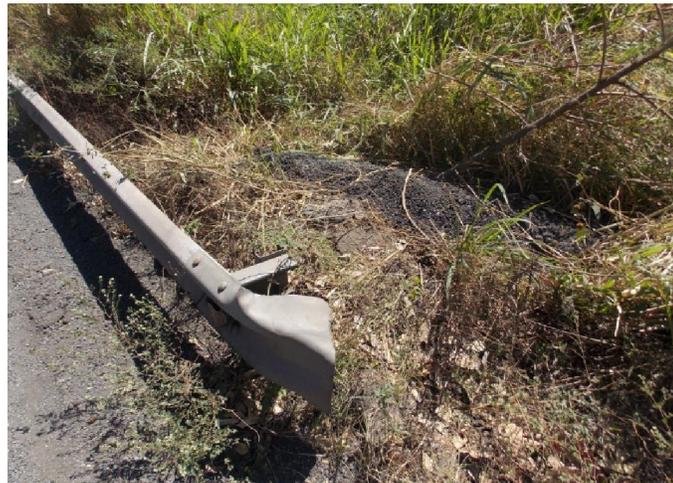
Fotografía 38. Apilamientos de material de desecho de bacheo y mezcla asfáltica. Ruta Nacional 1, Sección de control 20020, Límite cantonal Alajuela/Grecia – Límite cantonal Grecia/Naranjo. Km 0+800 antes del cruce hacia Grecia. Fecha 3 de febrero 2017.  
Fuente: UAT-LanammeUCR.

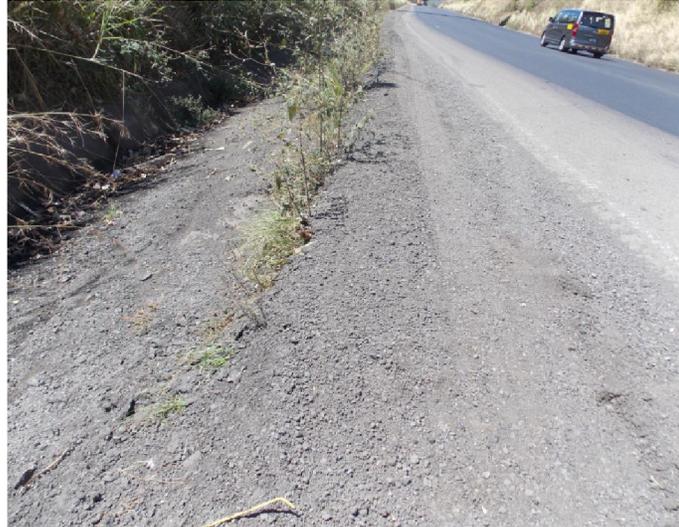
Fotografía 39. Material de perfilado al lado de la vía. Ruta Nacional 1, Sección de control 20020, Límite cantonal Alajuela/Grecia – Límite cantonal Grecia/Naranjo. Km 0+750 antes del cruce hacia Grecia. Fecha 3 de febrero 2017.  
Fuente: UAT-LanammeUCR.

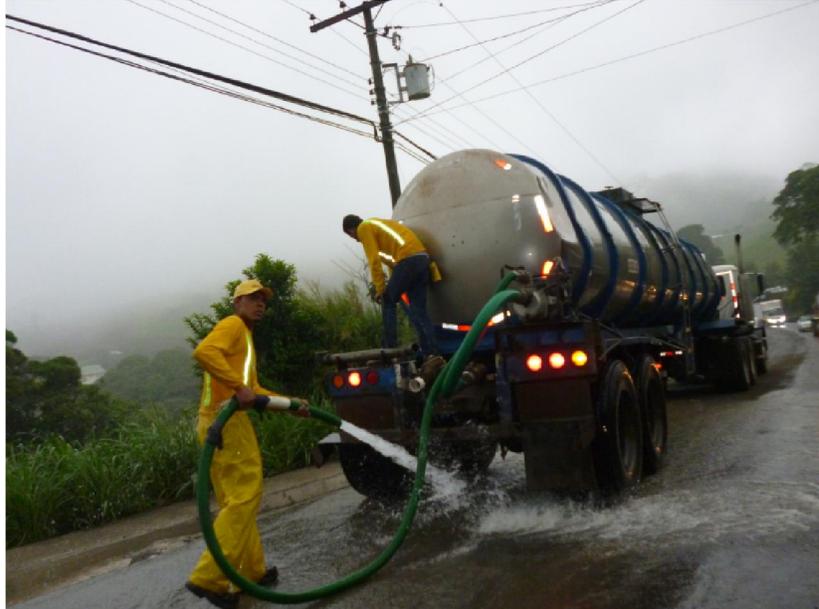
Fotografía 40. Chorro de agua utilizado para el curado de la base estabilizada con cemento. Ruta Nacional 141, Sección de control 20610. Límite Naranjo/Alfaro Ruíz – Zapote. Km 26+200. Fecha 26 de abril 2017.

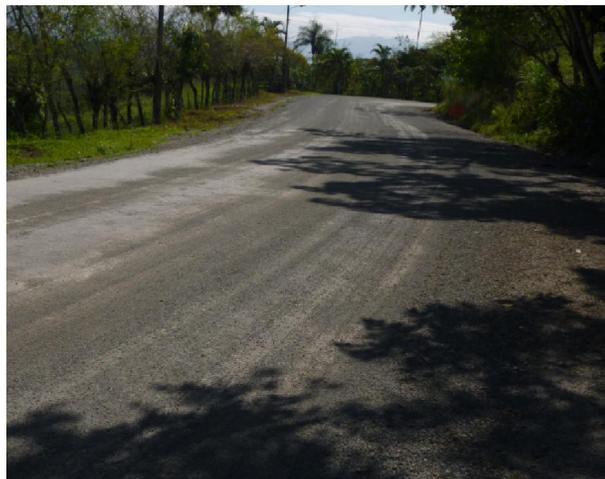
Fotografía 41. Material de secado luego de una imprimación a la base estabilizada con cemento. El material no se barre para recoger el que queda suelto. Ruta Nacional 612, Sección de control 60332. Aguas Claras – Colonia Gutiérrez Braun. Km 10+000. Fecha 4 de abril 2017. Fuente: UAT-LanammeUCR.

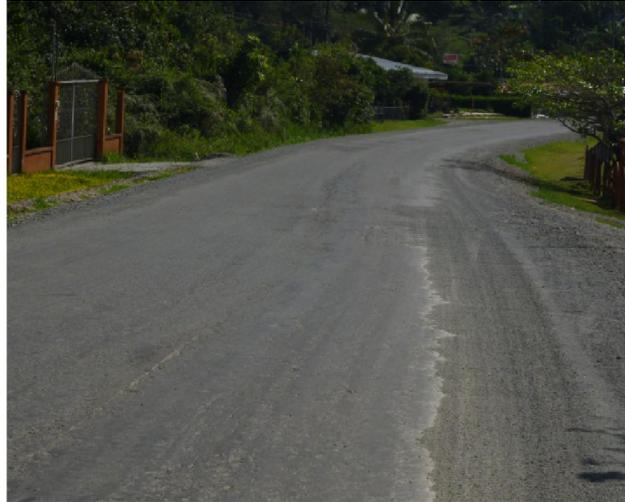
Fotografía 42. Material de secado luego de una imprimación a la base estabilizada con cemento. El material va quedando en la orilla por efecto del tránsito luego de un tiempo de colocado. Ruta Nacional 612, Sección de control 60332. Aguas Claras – Colonia Gutiérrez Braun. Km 9+500. Fecha 5 de abril 2017.

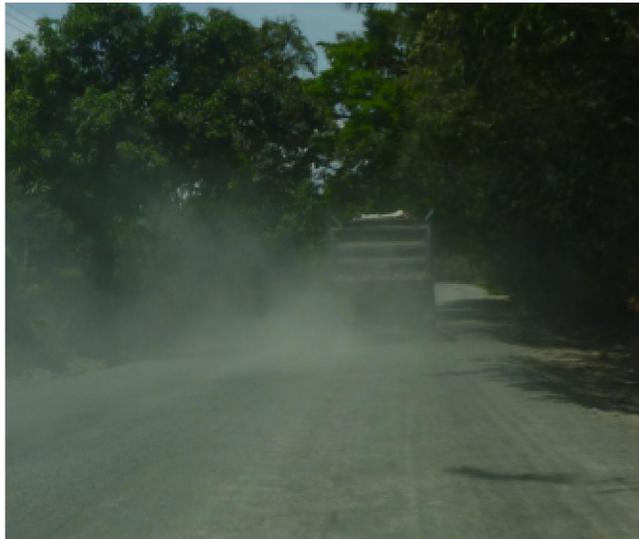
Fotografía 43. Material de secado luego de una imprimación a la base estabilizada con cemento. Se forman nubes de polvo que afectan la visibilidad. Ruta Nacional 612, Sección de control 60332. Aguas Claras – Colonia Gutiérrez Braun. Km 11+000. Fecha 5 de abril 2017. Fuente: LanammeUCR.

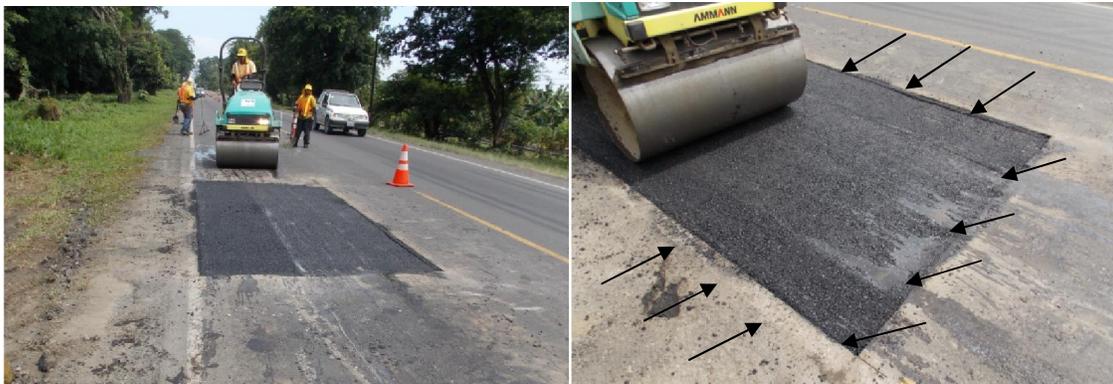
Fotografía 44. Bacheo formal. Se nota que el espesor no es suficiente para el nivel deseado. Ruta Nacional 32, Sección de control 70471. Entrada a San Miguel – Río Toro. Km 1+350 desde entrada a RN 803 (Estrada). Fecha 28 de abril 2017.

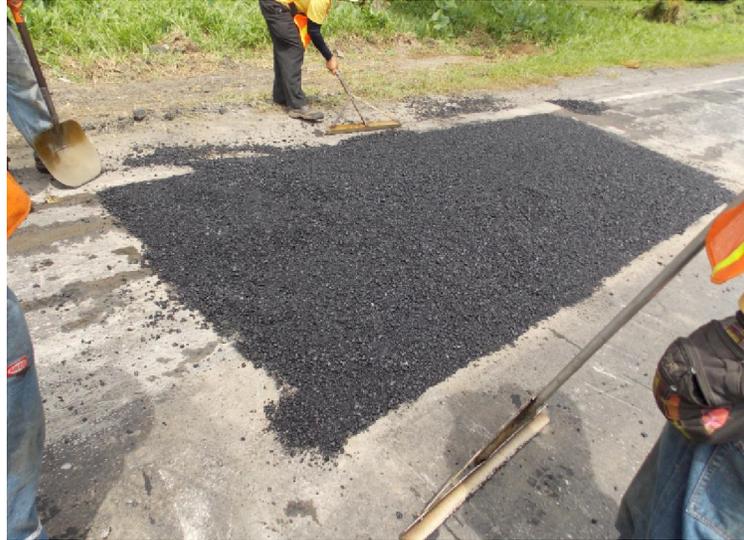
Fotografía 45. Colocación de 2cm de espesor adicionales para completar el bache. Ruta Nacional 32, Sección de control 70471. Entrada a San Miguel – Río Toro. Km 1+350 desde entrada a RN 803 (Estrada). Fecha 28 de abril 2017.  
Fuente: UAT-LanammeUCR.
