Informe: LM-PI-AT-92-2017

## PRÁCTICAS CONSTRUCTIVAS EN OBRAS DE CONSERVACIÓN VIAL DE LA RED VIAL NACIONAL PAVIMENTADA

CONTRATACION DIRECTA 2014CD-000140-0CV00  
LICITACIÓN PÚBLICA 2014LN-000018-0CV00  
LICITACIÓN PÚBLICA 2014LN-000017-0CV00

## INFORME DE AUDITORÍA TÉCNICA EXTERNA

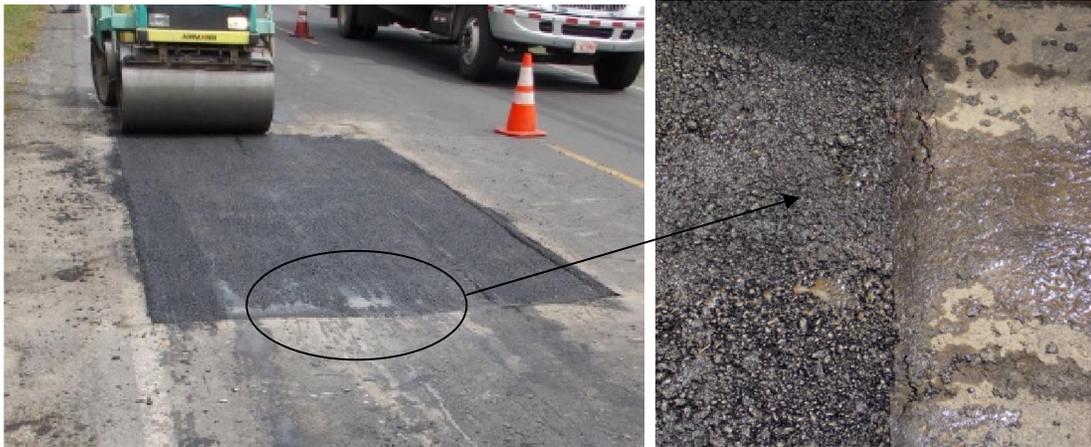
Fotografía 46. Borde fracturado por la compactadora. Ruta Nacional 32, Sección de control 70471. Entrada a San Miguel – Río Toro. Km 1+350 desde entrada a RN 803 (Estrada). Fecha 28 de abril 2017.
