Proyecto: LM-PI-AT-011-2013

**EVALUACIÓN DE LA REGULARIDAD SUPERFICIAL RESULTANTE
DE LAS INTERVENCIONES DE CONSERVACIÓN VIAL EN LA
RUTA NACIONAL 32**

**TRAMO PUENTE RÍO VIRILLA-INTERSECCIÓN CON RUTA
NACIONAL 4**

INFORME

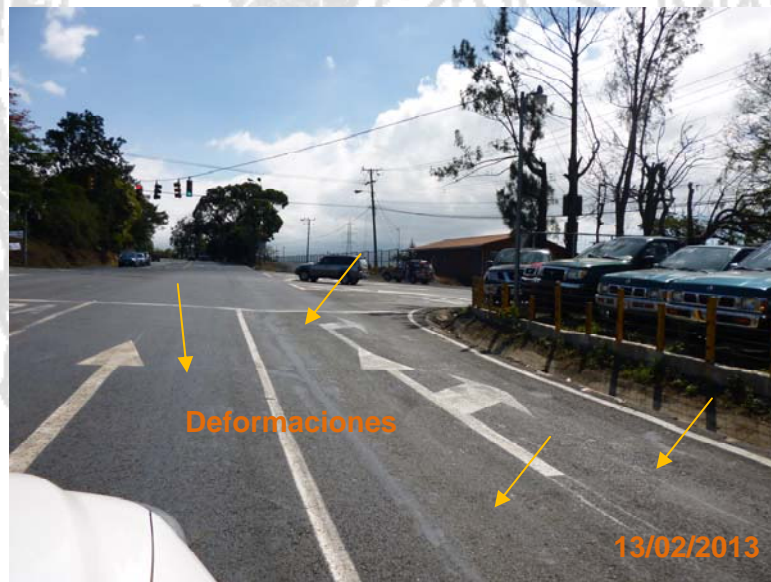
variable. Esta irregularidad de la superficie de rodamiento resulta significativa en varios puntos, de tal forma que, aparte de percibirse con facilidad, se puede apreciar de forma visual, como se muestra en la Fotografía 1, donde se observa parte de los trabajos realizados en el año 2012 a partir del mes de octubre, que pertenecen a la zona de conservación vial 1-1 de San José. Es importante aclarar que se realizaron intervenciones en la capa de ruedo por medio de una capa asfáltica en todo el ancho de calzada, en el tramo entre el puente sobre el río Virilla y la entrada a Santa Elena. Esta intervención permanece inconclusa debido a que a partir de este punto, incluyendo la intersección hacia San Isidro, existe un tramo aproximado de 400 m hacia Limón, donde se perfiló la superficie para continuar con la colocación de la capa asfáltica, sin embargo se suspendieron las obras durante un tiempo indefinido. Este tramo permanece perfilado y con tránsito normal en la vía, tema que se desarrollará en el Hallazgo 2.

Fotografía 1. Intersección de San Miguel, Ruta Nacional 32. Fecha 13 de febrero del 2013.

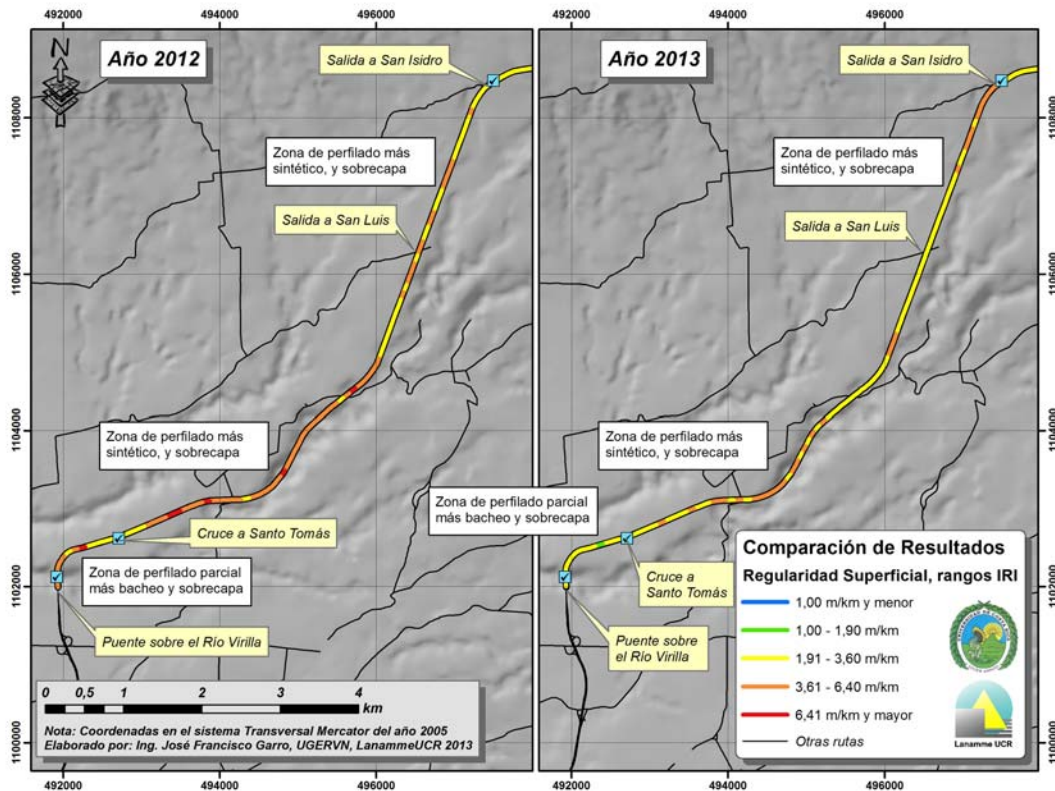
Figura 8. Comparación de los resultados de la medición del IRI del año 2012 *versus* medición de febrero de 2013, en la Ruta Nacional 32, tramo Río Virilla-Intersección de San Isidro. Zona de Conservación Vial 1-1 de San José. Fuente: LanammeUCR.

En la Figura 8 se puede apreciar la condición de regularidad superficial actual en el tramo intervenido entre el puente sobre el río Virilla hasta la entrada de Santa Elena, luego de aplicarse recientemente a partir de octubre del 2012 hasta enero del 2013, un perfilado seguido por un bacheo en algunas zonas más deterioradas con agrietamiento severo y por último una sobrecapa asfáltica final como superficie de rodamiento. Comparando con la evaluación de regularidad de la vía, realizada en el año 2012, anterior a la intervención ejecutada, la sección analizada cambió de la categoría "muy deficiente" y "deficiente" (color rojo y naranja, respectivamente) a "regular" (color amarillo) en algunos tramos donde mejoró más. Sin embargo, muchos tramos quedaron en la misma categoría "deficiente" a pesar de la intervención realizada. Es posible que haya mejorado en la condición de impermeabilidad de la superficie, sin embargo, la regularidad superficial no experimenta una mejora considerable.

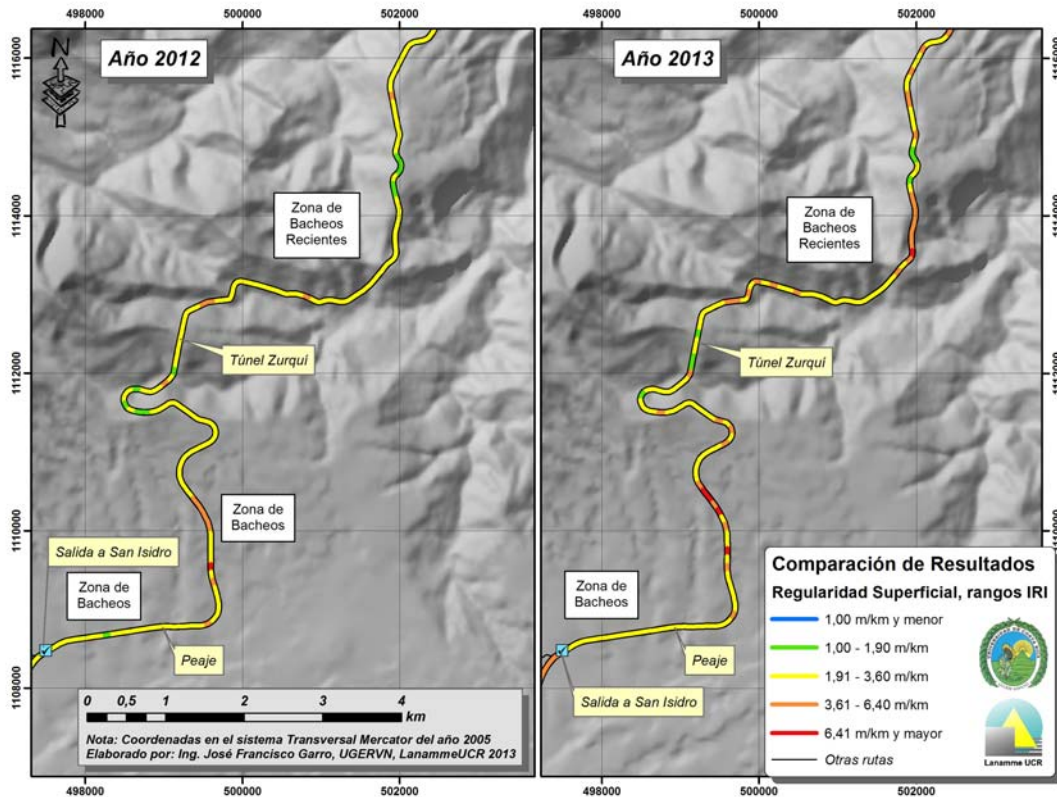
Figura 9. Comparación de los resultados de la medición del IRI del año 2012 versus medición de febrero de 2013, en la Ruta Nacional 32, tramo iniciando en intersección de San Isidro de Heredia, hasta 14 km hacia Limón. Zona de Conservación Vial 1-1 de San José. Fuente: LanammeUCR.

En la Figura 9 se muestra, de forma consistente con el tipo de intervenciones (bacheos y sobrecapas cortas en algunos tramos), una desmejora en el valor del IRI alcanzando categorías “deficiente” y “muy deficiente”. Los puntos donde ocurrió esto fueron lugares donde se realizó bacheo, tal como se indica en la misma Figura 9. El tramo mostrado en esta figura inicia en la intersección con San Isidro hacia Limón y mide aproximadamente 14 km. Se puede mencionar que este tramo ha sido intervenido parcialmente, donde aparte de bacheos, se han colocado sobrecapas cortas en sitios de mayor deterioro. Sin embargo, existen zonas que no se han intervenido, situación que explica mejor las zonas con niveles

de categoría “muy deficiente”, mezclada con sitios “deficientes” y “regulares”, y sitios localizados con categoría “buena”.

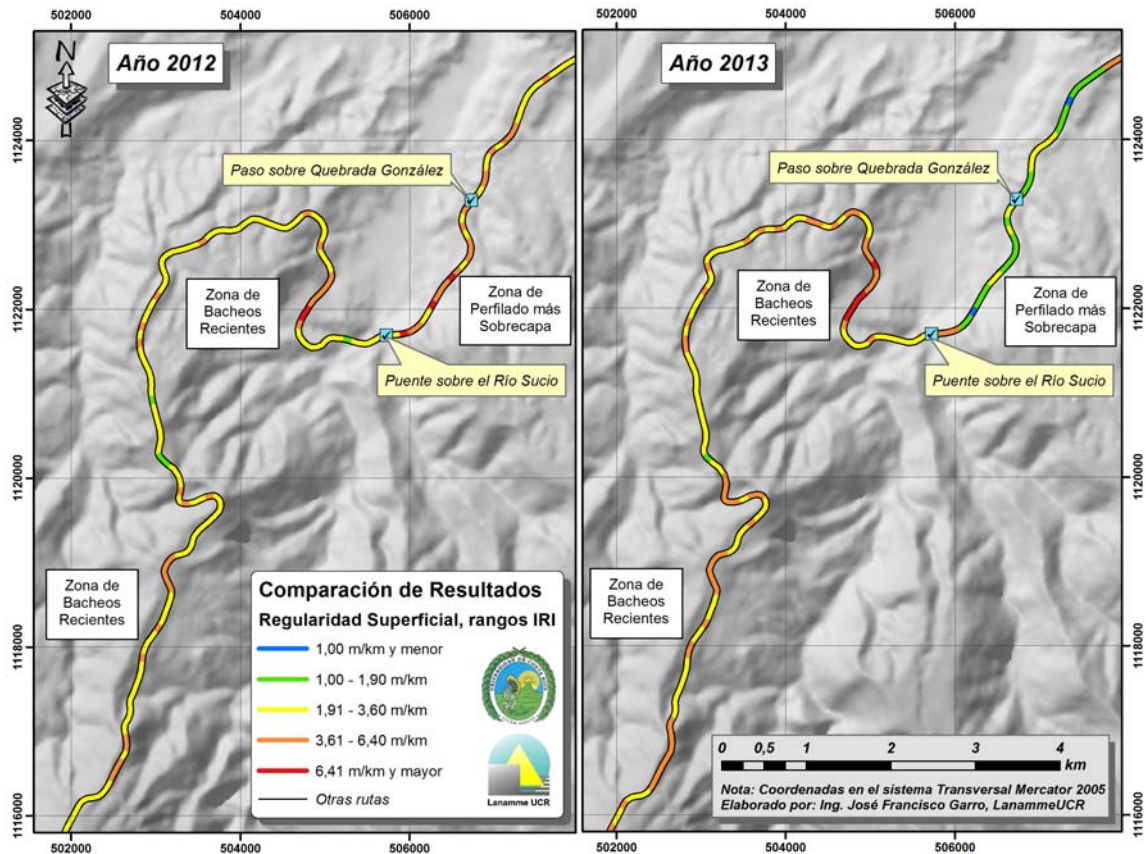
Seguidamente en la Figura 10, se puede observar el tramo final intervenido por la zona de conservación vial 1-1 de San José, hasta el puente sobre el río Sucio (límite entre las zonas de conservación vial de San José y Guápiles). Se puede observar un comportamiento muy similar a la Figura 9, donde la condición se mantiene entre categorías de “deficiente” y “regular”, con escasos tramos localizados de categoría “buena” y un tramo importante casi al final (llegando al puente sobre el río Sucio), con categoría “muy deficiente”. Al igual que el

tramo anterior, la intervención correspondió a bacheos y perfilado con sobrecapas cortas. De la misma forma, existen sitios que no se han intervenido recientemente.

En la misma Figura 10 anterior, a partir del puente sobre el Río Sucio, en la zona intervenida recientemente y que corresponde a la zona de conservación vial 5-1 (Guápiles), se puede observar una importante mejora en la regularidad superficial. Este tramo, se está interviniendo actualmente desde el puente sobre el río Sucio y se pretende llegar hasta la intersección con la Ruta Nacional 4, con perfilado parcial y capa asfáltica, utilizando un bacheo previo en zonas muy deterioradas. Se puede observar que se encontraba en categorías similares a los tramos anteriores (“muy deficiente” y “deficiente”), y se logró acondicionarlo a categorías de “bueno” (verde) en su mayoría. Hasta la actualidad se han intervenido aproximadamente un poco más de 4 kilómetros, en los cuales dentro de la categoría “buena”, se notan tramos localizados en categoría “muy buena” (azul) y otros en regular”.

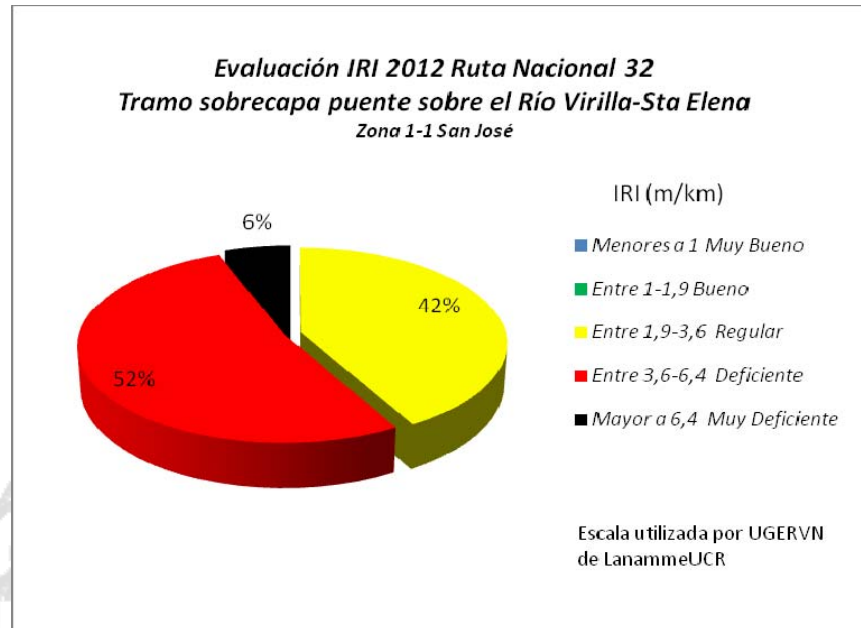
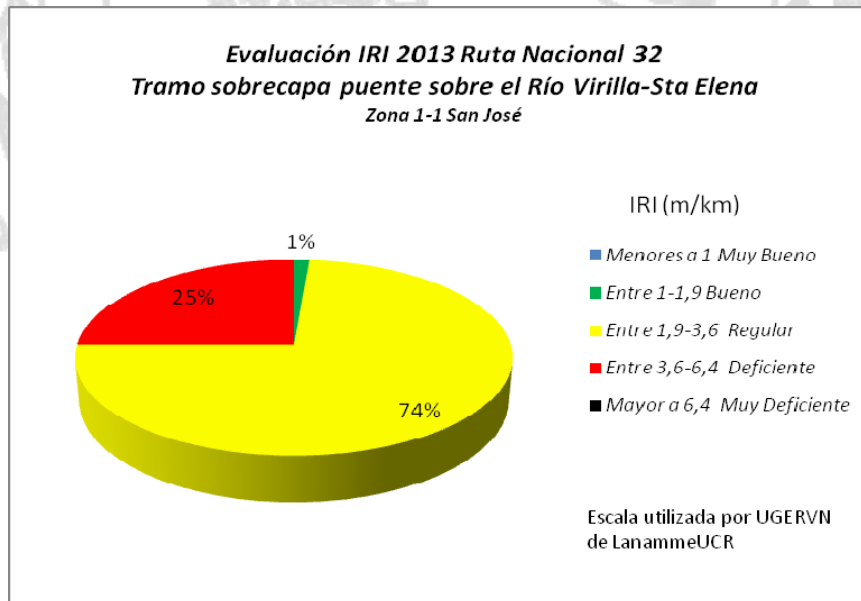
Figura 11. Gráfico de la composición porcentual del IRI en el tramo Río Virilla-Santa Elena (Zona de Conservación Vial 1-1 San José), medido en el año 2012, antes de colocar sobrecapa asfáltica. Fuente: LanammeUCR.

Figura 12. Gráfico de la composición porcentual del IRI en el tramo Río Virilla-Santa Elena (Zona de Conservación Vial 1-1 San José), medido en febrero de 2013 luego de colocar sobrecapa asfáltica. Fuente: LanammeUCR.

Como se puede observar, pasó de condición “deficiente” a “regular” (Figura 12) de 42% a 74%, a pesar de haber recibido perfilado más la colocación de sobrecapa asfáltica y el 42% que se encontraba “regular” sigue en esa condición. El 6% de condición “muy deficiente” (Figura 11) sí desapareció luego de las intervenciones en 2013.

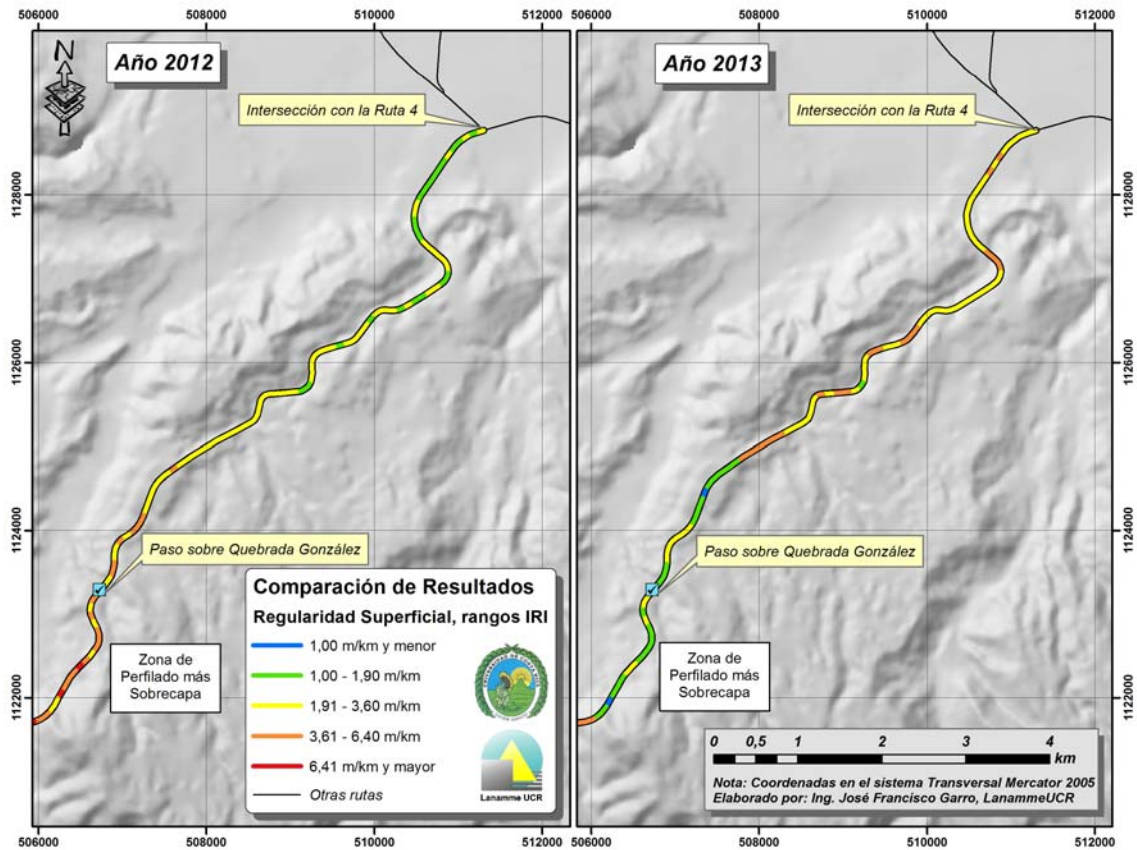
Figura 13. Comparación de los resultados de la medición del IRI del año 2012 *versus* medición de febrero de 2013, en la Ruta Nacional 32, tramo Quebrada González-Intersección con Ruta Nacional 4, aproximadamente de 8km de longitud. Fuente: LanammeUCR.

Por último, en la Figura 13 se puede notar el resto de la ruta hasta la intersección con Ruta 4, donde se incluye parte del tramo intervenido (que también se ve en la figura anterior), y se puede notar la condición actual de los tramos que aun no se han intervenido y se evidencia la desmejora de IRI que existe de un año a otro.

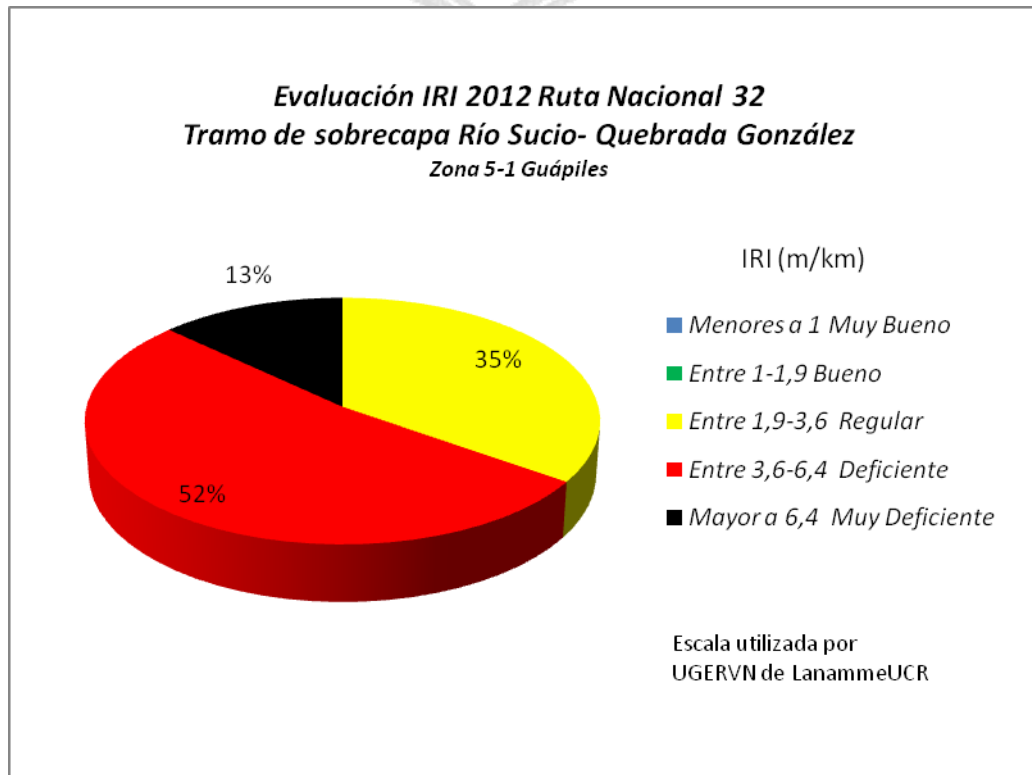
Como se puede observar, la superficie de rodamiento se encontraba en una condición “deficiente” y “muy deficiente” en su mayor parte. Esta condición se muestra muy similar a la presentada por la sección Río Virilla-Santa Elena en el 2012 y analizada mediante la Figura 9.

Figura 14. Gráfico de la composición porcentual del IRI en el tramo Río Sucio-Quebrada González de la Zona de Conservación Vial 5-1 Guápiles, medido en 2012, antes de la colocación de sobrecapa asfáltica. Fuente: LanammeUCR.

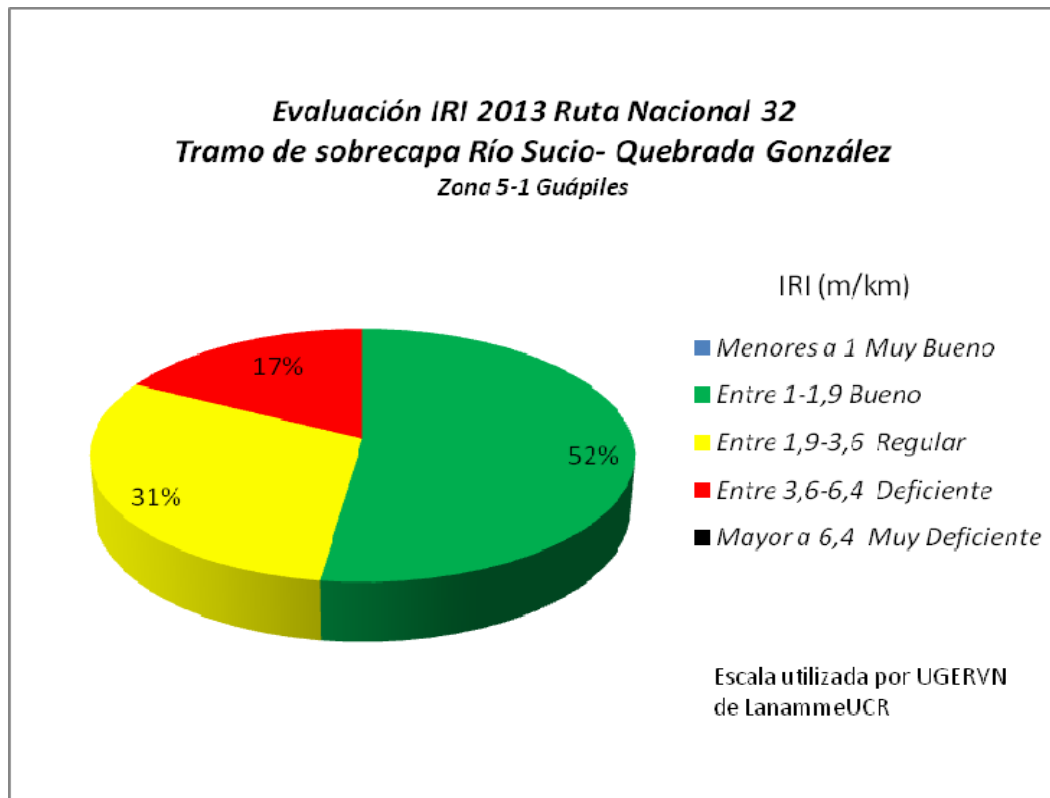
Figura 15. Gráfico de la composición porcentual del IRI en el tramo Río Sucio-Quebrada González (Zona de Conservación Vial 5-1 Guápiles), medido en febrero de 2013 luego de colocar sobrecapa asfáltica. Fuente: LanammeUCR.

En este caso, una vez intervenido el tramo medido con el perfilómetro láser, la mayoría del segmento se encuentra con un Índice de Rugosidad Internacional (IRI) calificado como “Bueno” (Figura 13). Al mismo tiempo, se logró eliminar por completo la condición “muy deficiente” que se presentaba antes de los trabajos.

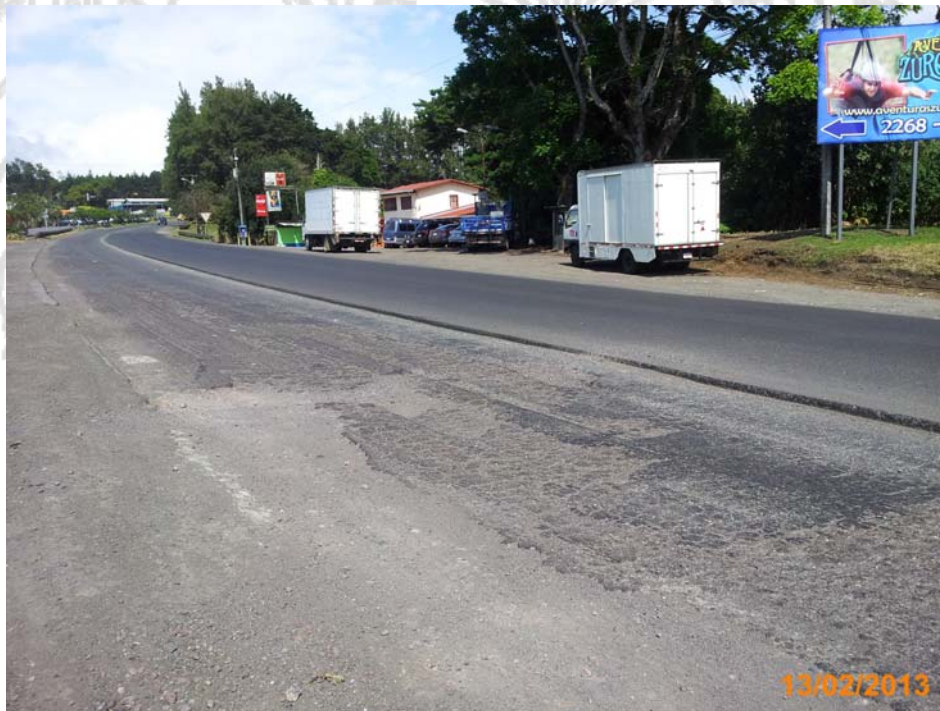
En las visitas realizadas al tramo que comprende este informe, se pudo evidenciar el perfilado existente de un tramo importante entre la intersección con Santa Elena y en las aproximaciones de la intersección con San Isidro. Este perfilado ha permanecido expuesto durante casi un mes y ya se pueden observar deterioros importantes como huecos y material de base expuesto como se puede apreciar en las Fotografías 2, 3 y 4. Cabe destacar que el paso normal de vehículos (cargas) continúa y que la condición climatológica del sitio es lluviosa, lo cual acelera el proceso de deterioro.

Es importante considerar que una estructura de pavimento se analiza y se define para que resista una cantidad de ejes equivalentes (carga que soporta) y que se estima que pase por un determinado periodo (periodo de diseño). Al perfilar cierto espesor de la capa de rodamiento, se disminuye la capacidad de soporte de esa estructura del pavimento respecto a la cantidad de carga para la que se diseñó. Además, queda completamente permeable al agua, la cual satura las capas internas de la estructura en esas condiciones pierde capacidad de soporte. Por otro lado, es inminente que al quedar la base expuesta, el paso normal de vehículos, sobre todo con la proporción de vehículos pesados importante propia de la vía, la superficie se vaya deteriorando de manera acelerada tomando en cuenta también las condiciones de humedad presentes.

Fotografía 2. Deterioros en perfilado expuesto por más de 24 horas. Fecha: 13 de febrero del 2013. Fuente: Unidad de Auditoría Técnica, LanammeUCR.

Por lo anterior, es criterio de esta Auditoría que es deber del CONAVI asegurar eficientemente el cumplimiento del contrato vigente de conservación vial. De esta manera se evitaría acelerar el deterioro de la estructura del pavimento así como la exposición de los usuarios a incomodidades y riesgos en cuanto a la seguridad vial.

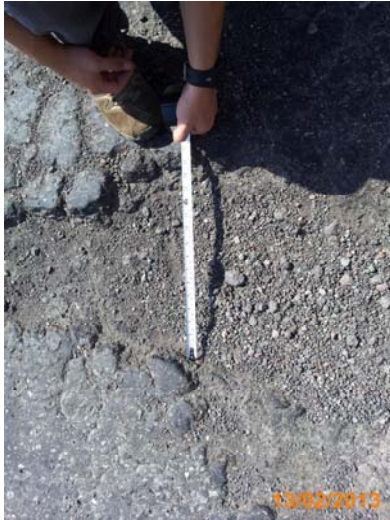
Fotografía 3. Anchos variables de deterioros. Fecha: 13 de febrero del 2013.

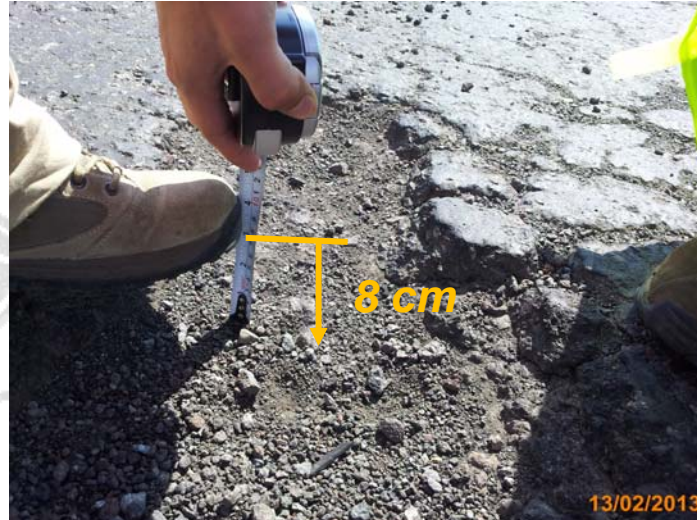
Fotografía 4. Profundidad promedio de deterioros. Fecha: 13 de febrero del 2013.
