PROYECTO "CUATRO CUADRANTES"

INFORME DE LABORATORIO

TOMO I CONTROL DE AVANCE FISICO

14 de Junio de 1999
LM-PMR-M-68-99

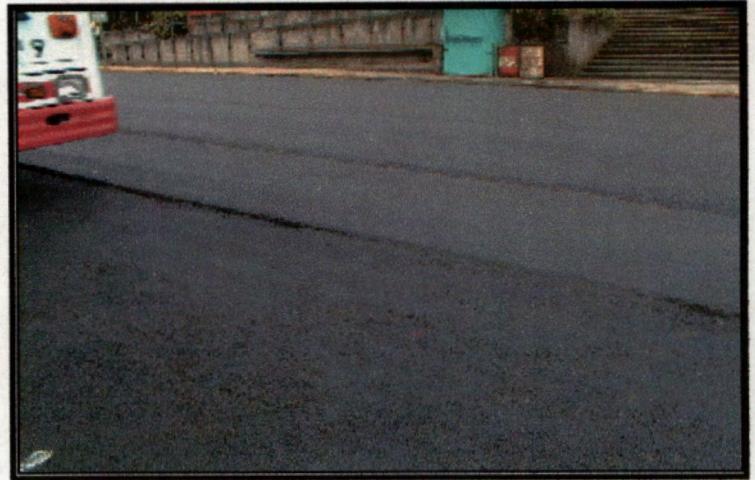
Fotografía 1:
Trabajos inconclusos frente a la antigua
Aduana (FERCORI). Recarpeteo con
escarificación de la capa existente.

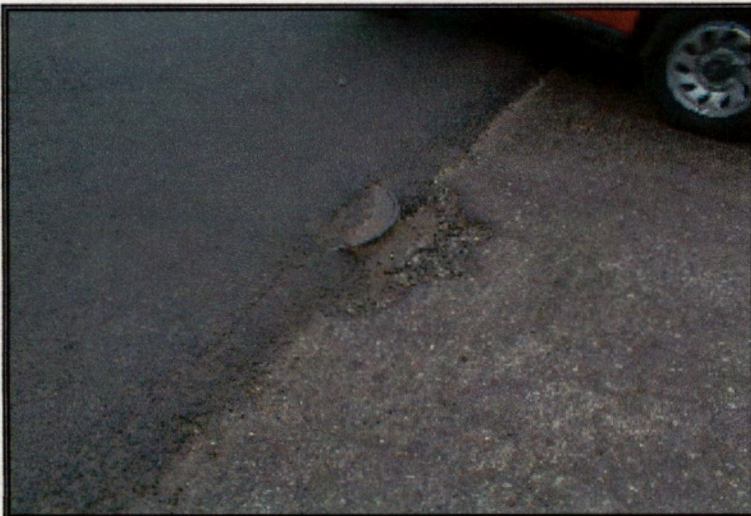
Fotografía 2:
Tapa de alcantarillado cubierta por la nueva
carpeta.

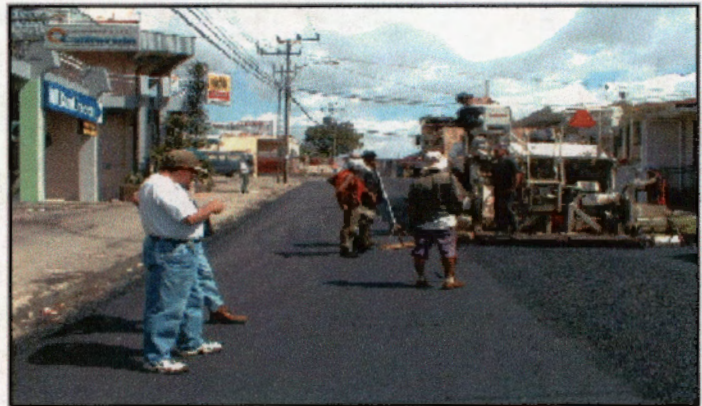
Fotografía 1:
Trabajos de colocación de sobre – capa.
Nótese ausencia de chalecos en el personal.

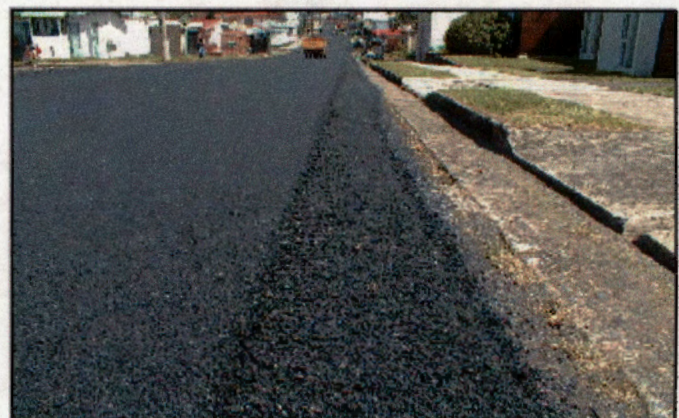
Colocación de sobre capa a todo lo ancho de la vía, con un espesor de 6.0 cm aproximadamente. El procedimiento de colocación tiene el inconveniente de que el equipo no cuenta con las extensiones suficientes para cubrir el ancho total de la vía, por lo que a ambos lados se ha colocado franjas de 40 cm de ancho manualmente.

Fotografía 3:
Franja incompleta por limitaciones de equipo,
posteriormente colocada a mano.

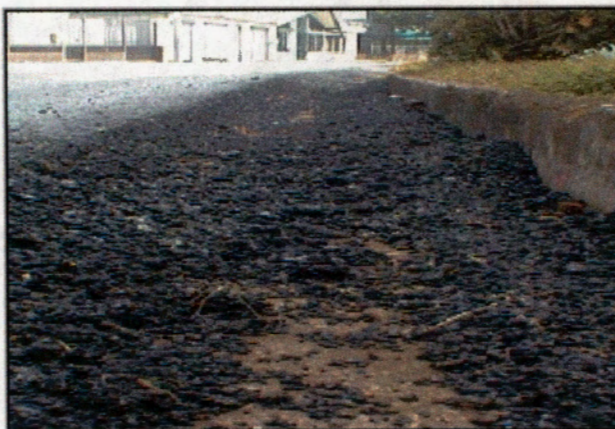
Fotografía 6:
Material de desecho dejado en la cuneta.

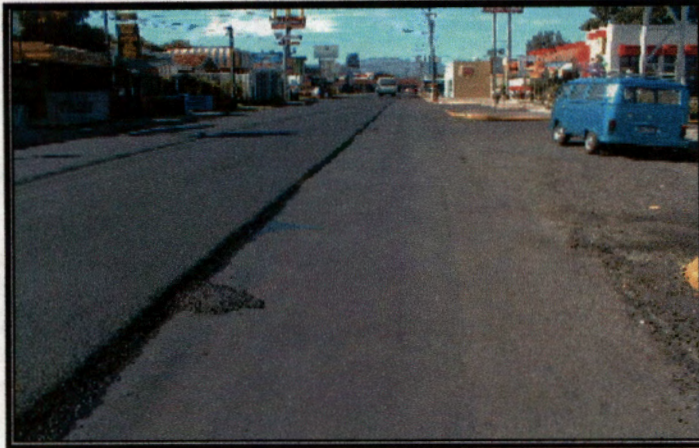
Trabajo de recarpeteo con un espesor promedio de 8cm. No se cubrió todo el ancho de la vía en las cercanías de Novacentro.

Fotografía 1:
Trabajos inconclusos en las cercanías de
Novacentro

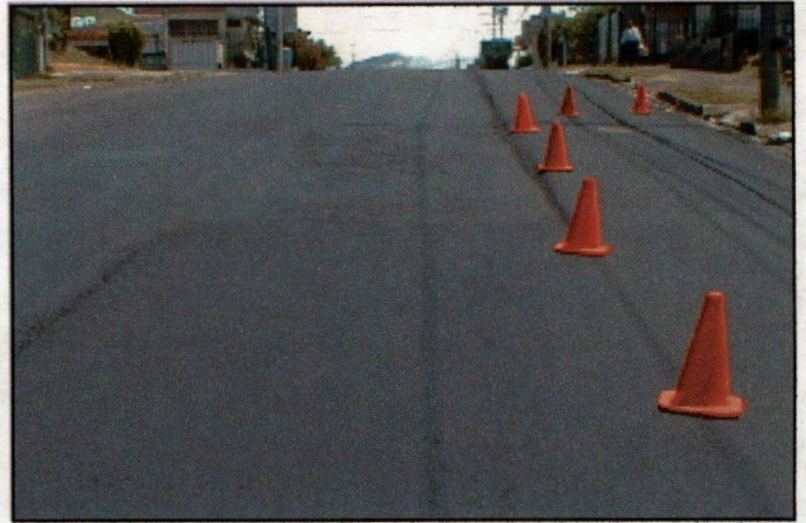
Fotografía 4:
Avance de recarpeteo.
Nótese el estado de la vieja carpeta.

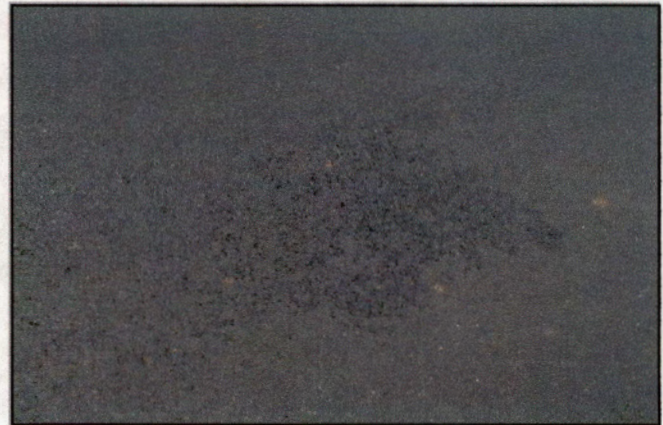
Fotografía 2:
Afloramiento de agua por capilaridad en la sobre-capa Se da en diversos puntos del tramo.

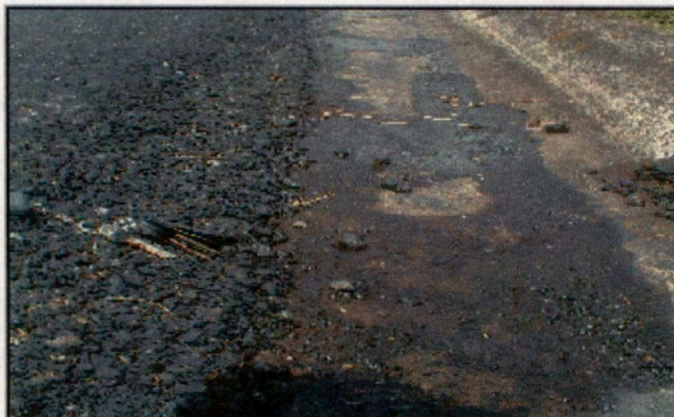
Fotografía 3:
Presencia de agua entre capa antigua y la recién colocada.

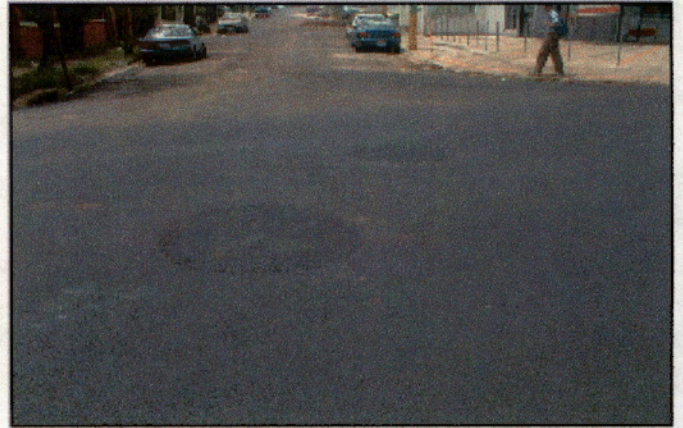
Fotografía 4:
Tapa de alcantarilla cubierta en el proceso de recarpeteo.

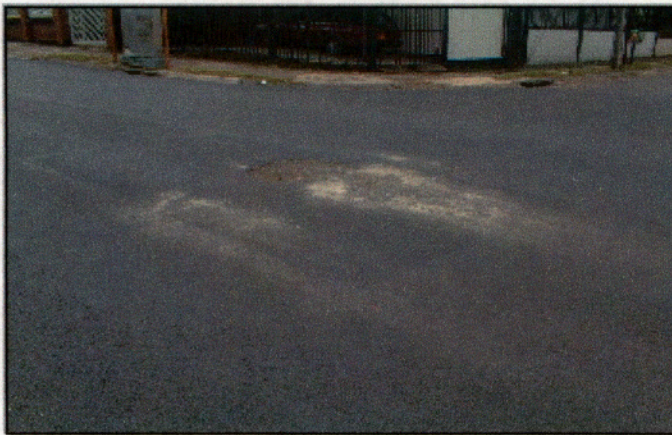
Fotografía 5:
Deterioro de la superficie de rudo por causas no determinadas

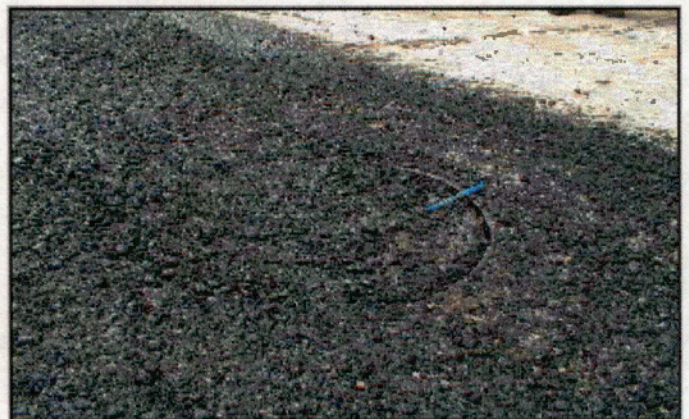
Fotografía 5:

Dentro de los problemas observados esta el hecho de que las tapas de alcantarillado no estaban siendo levantadas , quedando completamente cubiertas por el asfaltado (ver fotografías). Los trabajos comprenden una longitud de 850 m, hasta el Supermercado Palí. A partir de este punto se toma el recarpeteo de la calle que comunica este supermercado con la Ruta 2, cerca del C.F.I.A.

Tapa de alcantarilla en proceso de ser cubierta.

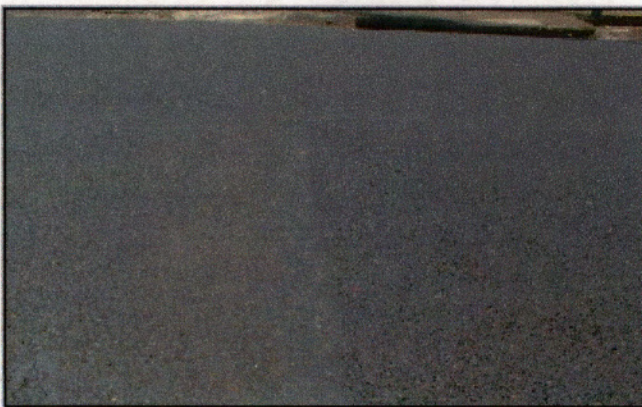
Fotografía 9:
Diferencia de acabado superficial, mezcla bastante abierta al lado derecho.

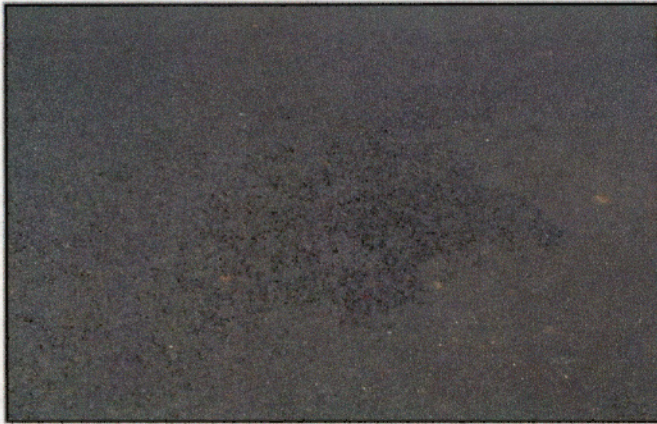
Fotografía 10:
Presencia de afloramiento de humedad en
varios puntos de la sobre capa.

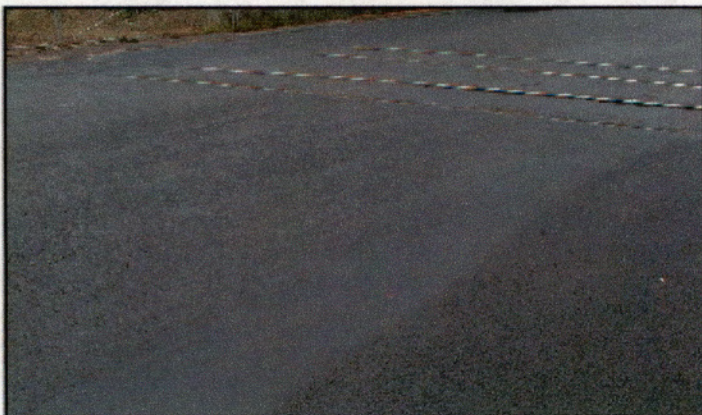
Sobre-capa colocada en ambos carriles, se nota visualmente problemas de leves a moderados en cuanto a uniformidad de mezcla en varios sectores de la capa colocada.

Fotografía 3:
Problemas evidentes de acabado superficial,
zonas con segregación de moderada a severa.

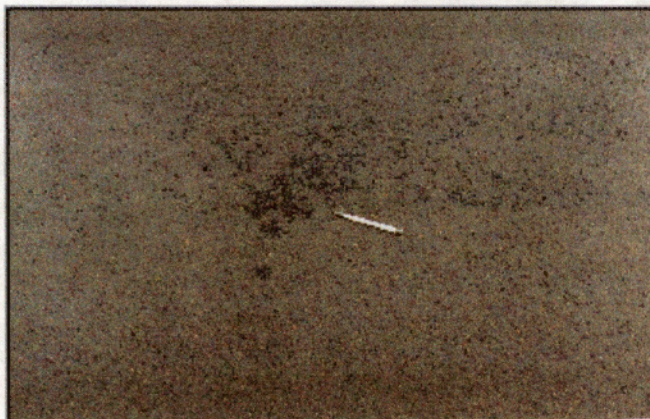
Los trabajos de Recarpeteo inician en la rotonda de Paso Ancho hasta el entronque de Calle central y avenida 0. El espesor promedio colocado de la sobrecapa es de 5cm. Esta ruta ha presentado problemas de exudación y deformación plástica. Además de problemas de segregación en diversas zonas a lo largo de la ruta.

Fotografía 3:
Humedad presente en sobrecapa por mezcla abierta.

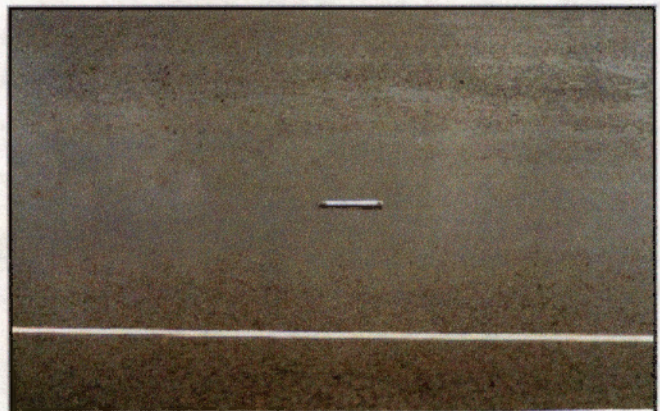
Fotografía 6:
Exudación en sobrecapa.

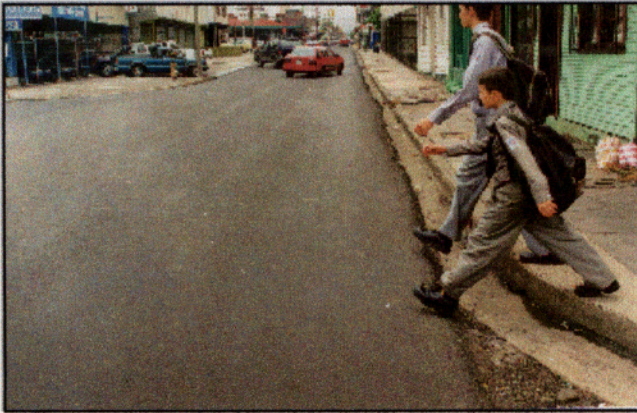
Fotografía 7:
Vista general de acabado de sobrecapa.
Obsérvese la exudación presente.

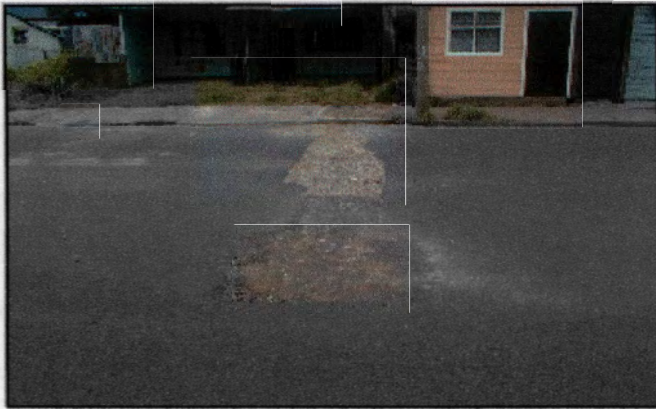
Fotografía 1:
Daños a la sobrecapa producto de los trabajos de reparación o colocación de tuberías.

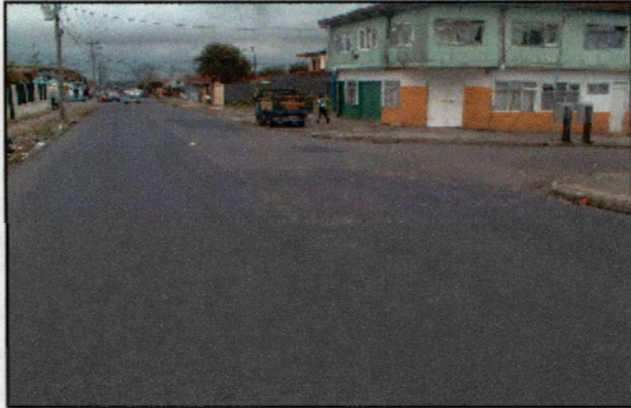
Se inicia en el entronque con la Ruta 214, hasta llegar a las cercanías de la iglesia de Sagrada Familia. Los trabajos quedaron inconclusos en este punto. Se colocó una sobrecapa con espesor de 5 cm.

Fotografía 1:
Trabajos inconclusos de sobrecapa.

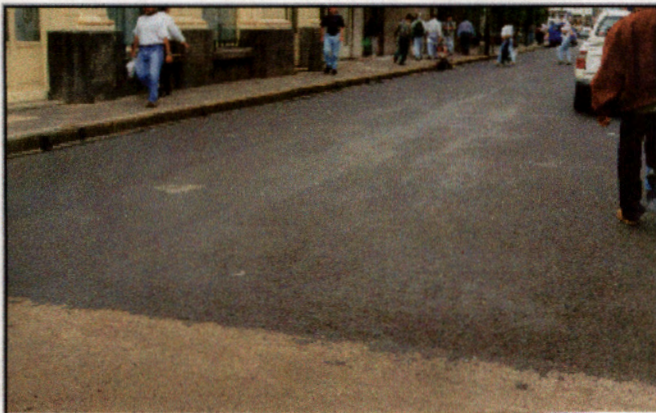
El recarpeteo inicia en la Avenida Central como continuación de los trabajos sobre esta calle correspondientes al Cuadrante 3, y concluyen en las inmediaciones de la Iglesia de Tibás. Al 15 de abril se cortó el avance del recarpeteo por los problemas detectados en la mezcla de la empresa Pedregal, reiniciándose los mismos un mes después aproximadamente, con el nuevo diseño presentado por esta empresa. Esta ruta ha presentado problemas de exudación, deformación plástica y problemas de uniformidad al ser colocada.

Fotografía 1:
Exudación de moderada a severa, con problemas de acabado superficial.

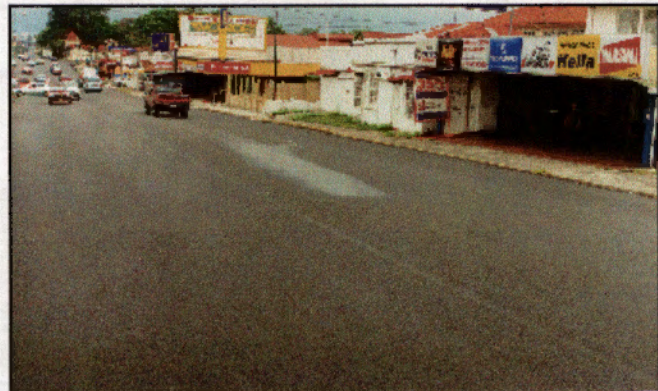
Fotografía 8:
Aparente fuga de agua no controlada.

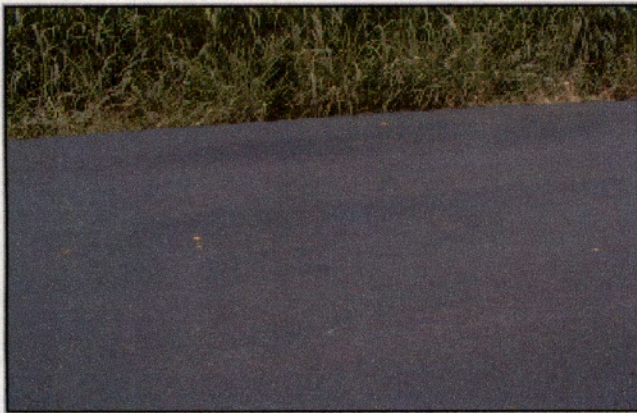
Esta sección comprende el tramo entre el puente del río Virilla, límite provincial entre Heredia y San José, hasta la iglesia, cubriendo toda la avenida central de Tibás. Se cubrió completamente todo el ancho de la vía con un espesor de 8 cm. Se ha detectado exudación leve en la zona de ascenso del puente sobre el Virilla hacia Tibás.

Fotografía 1:
Exudación en cuesta del Virilla.

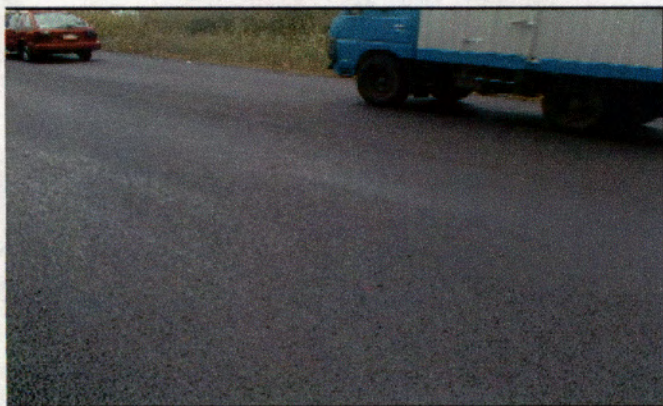
Fotografía 3:
Presencia de exudación en capa recién colocada
