Programa de Infraestructura del Transporte (PITRA)

LM-PI-UP-PN09-2014

FISCALIZACIÓN DEL PUENTE SOBRE EL RÍO REVENTAZÓN RUTA NACIONAL No. 32

1. Informe: LM-PI-UP-PN09-2014		2. Copia No. 1
3. Título y subtítulo: INSPECCIÓN DEL PUENTE SOBRE EL RÍO REVENTAZÓN RUTA NACIONAL No. 32		4. Fecha del Informe 3 de noviembre de 2014

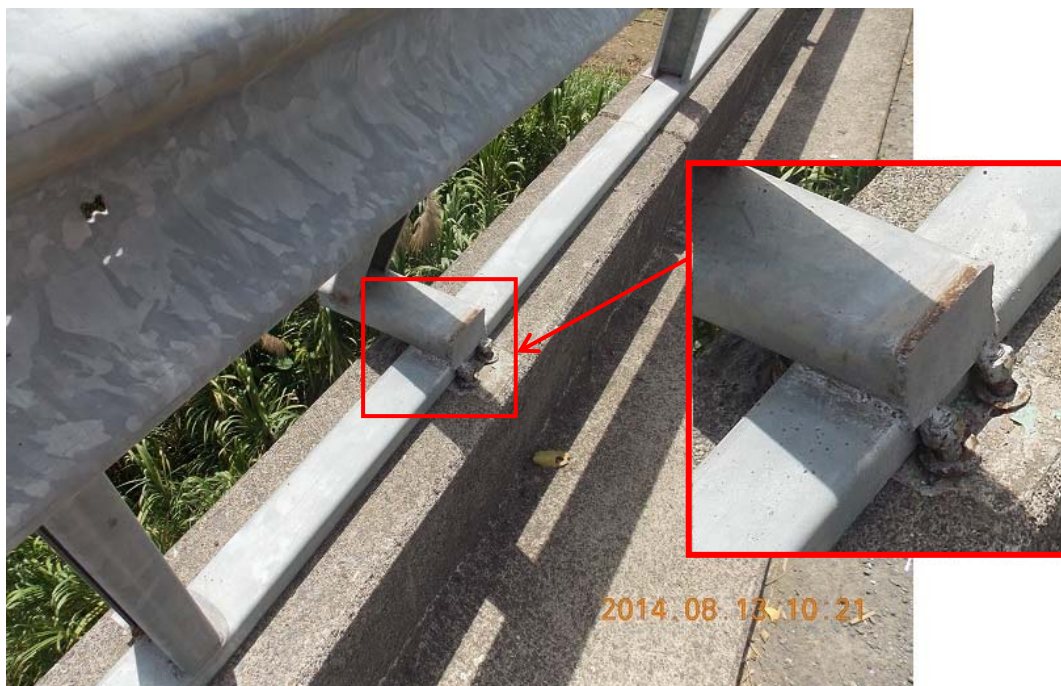
Elementos	Observaciones	Riesgo o vulnerabilidad	Recomendaciones
2.1. Barrera vehicular	En la figura 1 se presenta una vista de la baranda existente donde se puede observar el detalle de la conexión entre el parapeto de concreto y la parte metálica. Esta conexión aparentemente no brinda a la barrera la capacidad estructural que exige la norma AASTHO LRFD 2012.	La principal función de la barrera vehicular es retener vehículos en ciertas situaciones donde podrían caer al cauce del río. Una barrera no diseñada y construida conforme a la especificación AASTHO o en mal estado no podría cumplir con sus condiciones de diseño.	Se recomienda a la Administración hacer una evaluación detallada de la baranda existente para asegurar que cumple con las especificaciones de AASTHO LRFD 2012. Procurar la asesoría de un experto en seguridad vial.

Figura 1: Detalle de conexión de la barrera vehicular al parapeto de concreto.

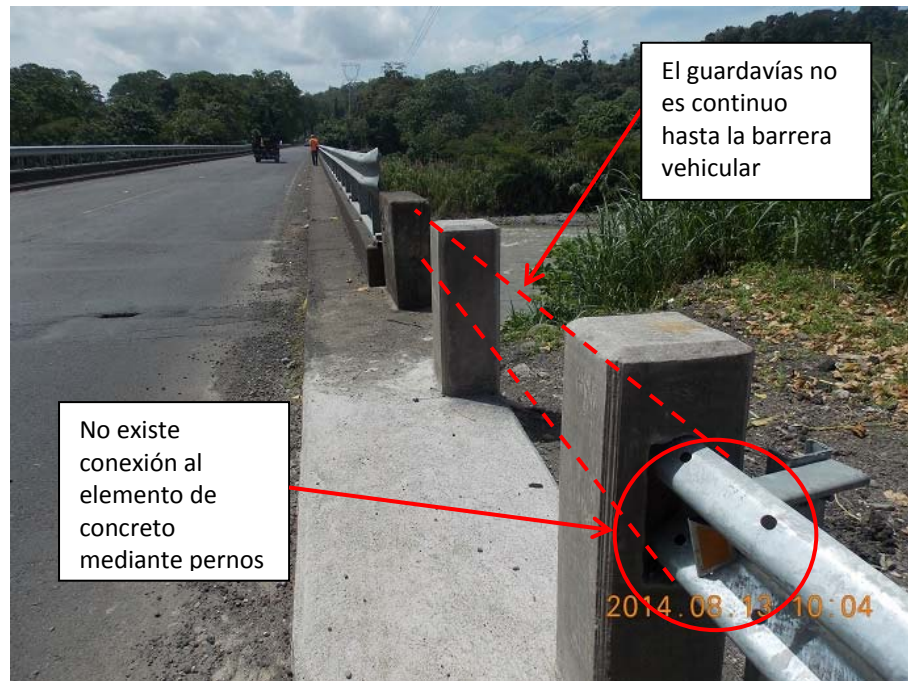
Elementos	Observaciones	Riesgo o vulnerabilidad	Recomendaciones
2.2. Guardavías	Los guardavías no son continuos hasta la barrera vehicular y no está anclado mediante pernos al elemento vertical de concreto más cercano (ver figuras 2 y 4). Se observó que en el extremo del anclaje al terreno la terminación de la viga no está totalmente anclado al terreno.	La principal función del guardavías es redirigir los vehículos a la superficie de rodamiento en una eventual accidente de tránsito contra la barrera. En este caso el guardavías no es continuo por lo que existe riesgo de caída de un vehículo. Además las terminaciones expuestas de las vigas presentan el riesgo de que un vehículo quede anclado al guardavías y no redirija el vehículo a la superficie de rodamiento.	Se recomienda a la Administración la corrección de las deficiencias observadas en los guardavías. Procurar la asesoría de un experto en seguridad vial.

Figura 2: Guardavías del acceso oeste costado sur.

5. Corregir las deficiencias observadas en los guardavías.
6. Evaluar la necesidad de construir aceras que cumplan la ley 7600;
7. Colocar la rotulación y señalización vertical faltante. Pintar y dar mantenimiento a la demarcación horizontal;

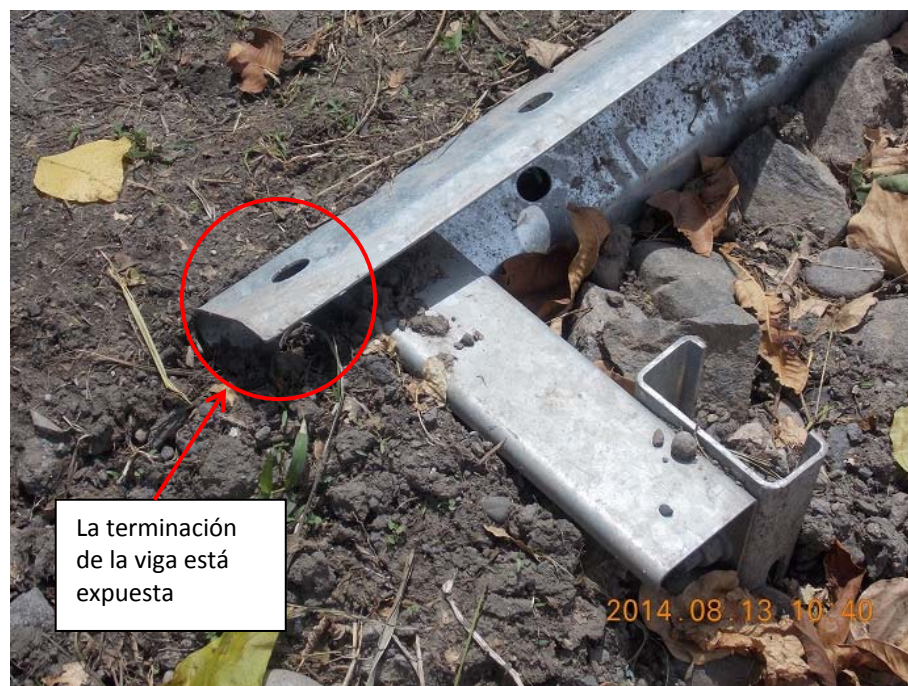
Figura 3: Detalle de conexión de guardavías al terreno.

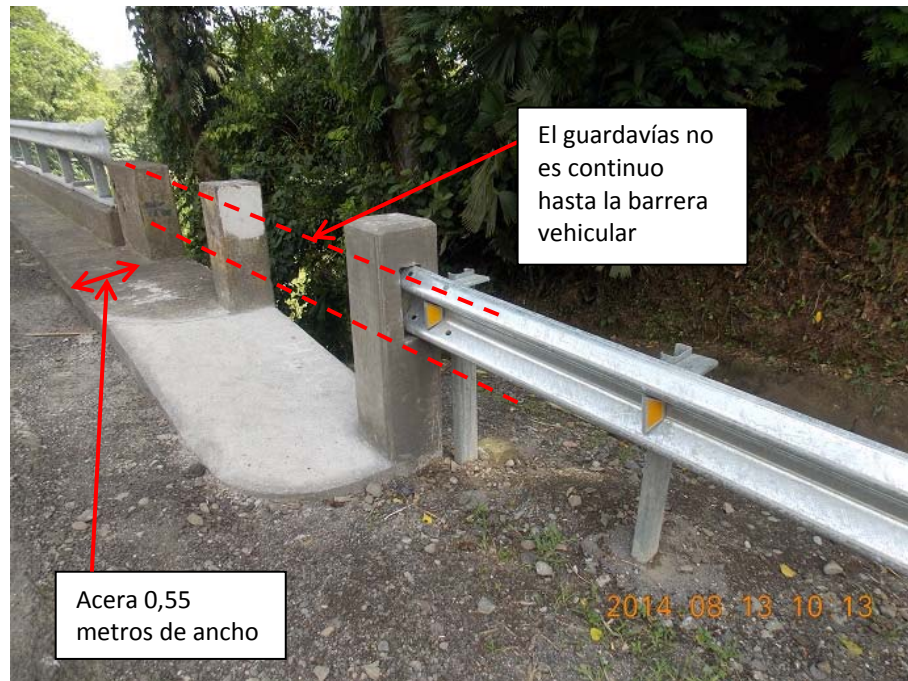
2.3. Aceras y sus accesos	Las aceras no cumplen el anchó mínimo especificado en la ley 7600 (ver figura 4). Se observó la presencia de tránsito peatonal durante la inspección (ver figura 5).	El puente no es apto para la población discapacitada, por lo que aumenta el riesgo de accidentes.	Evaluar la necesidad de construir aceras que cumplan la ley 7600 en el puente.

Figura 4: Acceso este costado norte.

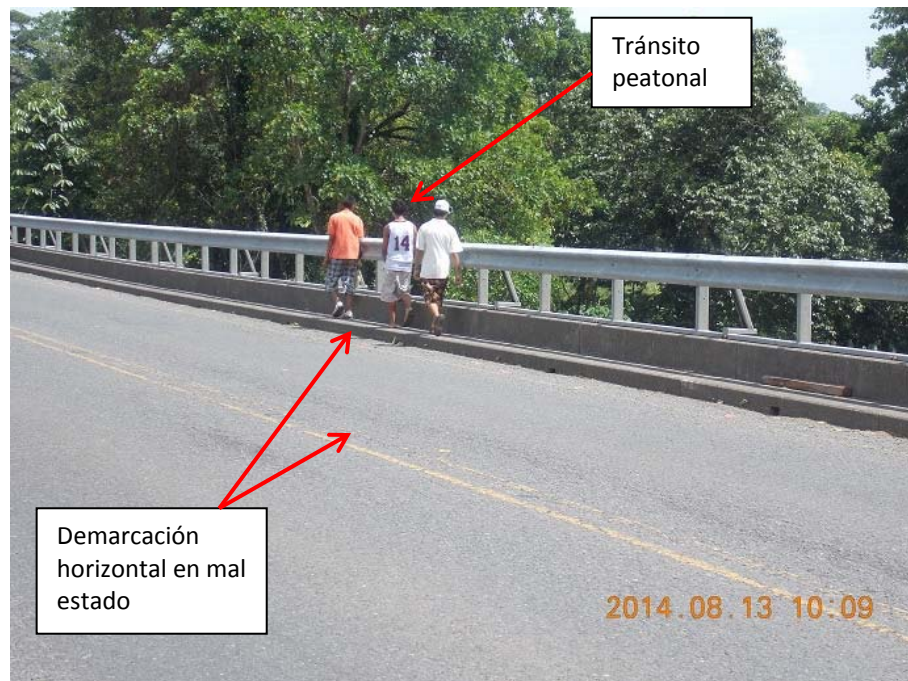
Elementos	Observaciones	Riesgo o vulnerabilidad	Recomendaciones
2.5. Señalización <ul style="list-style-type: none"> • Captaluces • Demarcación horizontal • Delineadores verticales • Marcadores de objeto 	<p>No se observaron captaluces en la línea de centro del puente pero si habían en las líneas de borde, aunque en algunas secciones se habían desprendido.</p> <p>La demarcación del puente estaba borrosa (ver figura 5).</p> <p>El puente no contaba con delineadores verticales o marcadores de objeto.</p>	<p>Las deficiencias en la señalización aumentan la vulnerabilidad para la ocurrencia de accidentes de tránsito.</p>	<p>Pintar la demarcación horizontal. Colocar marcadores de objeto en los accesos.</p> <p>Establecer un programa de mantenimiento rutinario para evitar el deterioro de la señalización.</p>

Figura 5: Tránsito peatonal y demarcación horizontal.

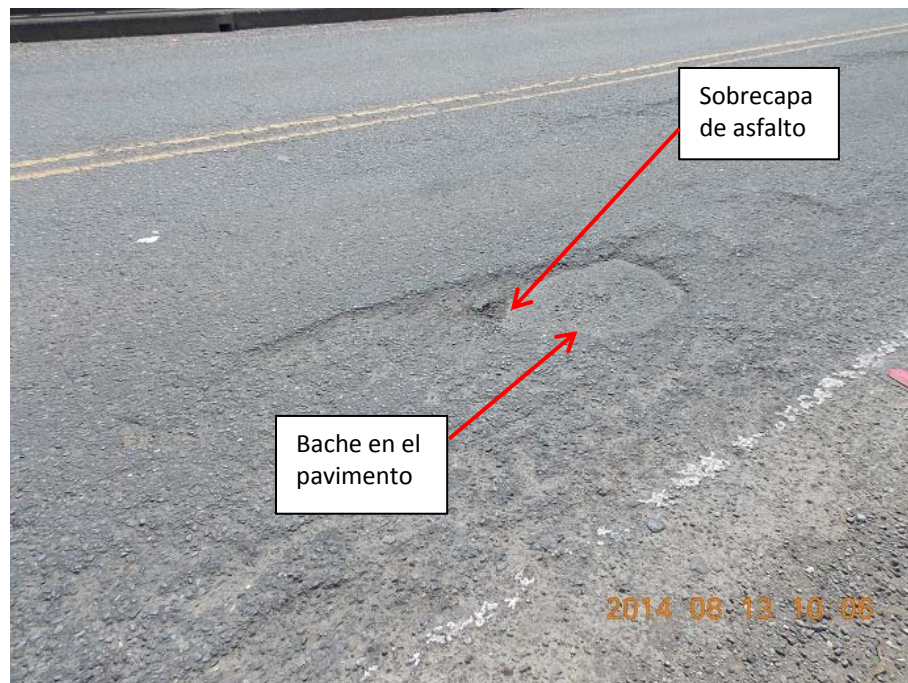
Elementos	Observaciones	Riesgo o vulnerabilidad	Recomendaciones
3.1. Superficie de rodamiento del puente	Se observaron baches, sobrecapas de asfalto y agrietamiento en el pavimento (ver figuras 6 y 7).	La colocación de sobrecapas de asfalto en espesores mayores a los previstos en el diseño estructural reduce la capacidad de soportar carga vehicular de la superestructura y aumenta la masa de la estructura. Algunos daños en la superficie de rodamiento pueden ser indicativos de deficiencias en la superestructura, la Administración debe evaluar el riesgo asociado.	Eliminar las capas de asfalto y sustituir por una capa de un espesor adecuado al diseño original del puente.

Figura 6: Superficie de rodamiento.

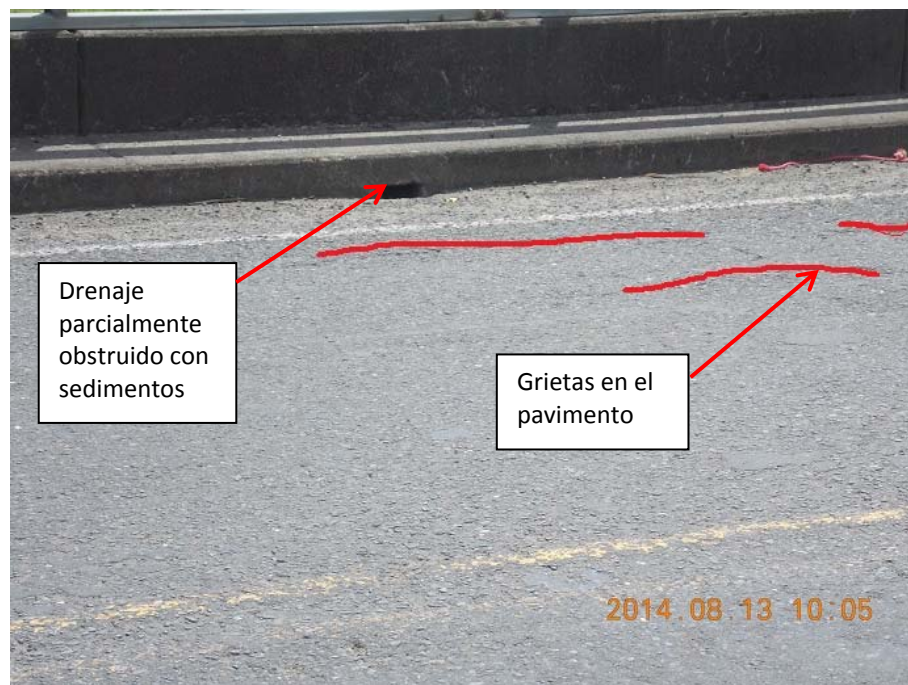
3.2. Bordillos y sistema de drenaje del puente	Los bordillos presentaban acumulación de sedimentos, lo que provoca que los drenajes estuvieran parcialmente obstruidos (ver figura 7).	Si los ductos de drenaje están obstruidos se incrementa el riesgo de acumulación de agua de lluvia en la calzada que podría causar hidropneumático de los vehículos y consecuentemente un accidente de tránsito sobre el puente.	Establecer un programa de mantenimiento rutinario para evitar la obstrucción total de los drenajes.

Figura 7: Superficie de rodamiento.

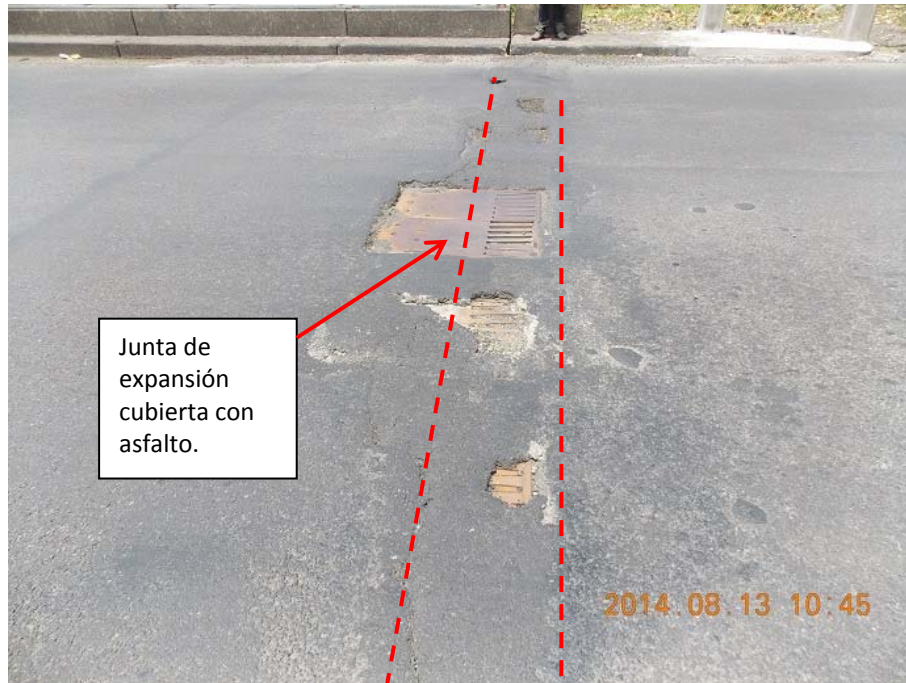
3.3. Juntas de expansión	Las juntas de expansión estaban cubiertas por asfalto (ver figura 8). Se observó evidencia de filtraciones a través de la junta hacia los bastiones (ver figura 9).	Las obstrucciones en las juntas pueden limitar la capacidad de desplazamiento del puente. Las filtraciones a través de las juntas pueden afectar los elementos de la subestructura y reducir su vida útil.	Eliminar el asfalto en las juntas de expansión. Posteriormente realizar una inspección detallada de las juntas para reparar posibles daños existentes que no fueron visibles en la inspección, incluyendo el sistema de drenaje de la junta.

Figura 8: Junta de expansión del acceso oeste.

8. Corregir las deficiencias en las juntas de expansión.
9. Construir un sistema de drenaje en el acceso oeste.
10. Reparar los daños observados en el tablero y viga cajón.

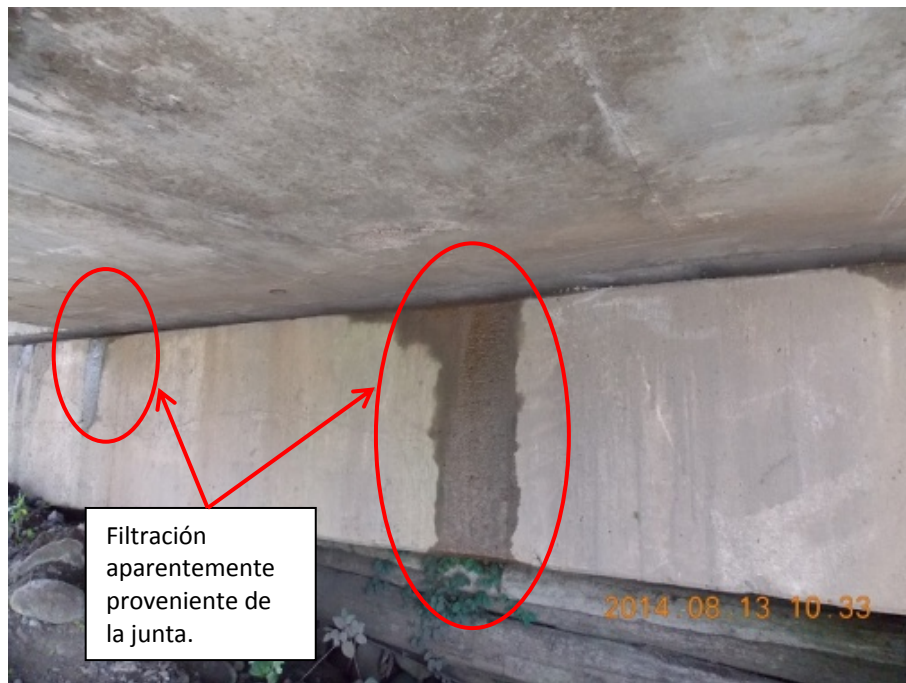
5.2. Bastiones y aletones	Los bastiones reciben agua que se filtra desde las juntas de expansión (ver figura 9).	Las filtraciones sobre los bastiones pueden causar daños en el concreto y eventual corrosión del acero de refuerzo, reduciendo su vida útil.	Ver recomendación 3.3 <i>Juntas de expansión</i>

Figura 9: Filtraciones sobre el bastión del acceso oeste.

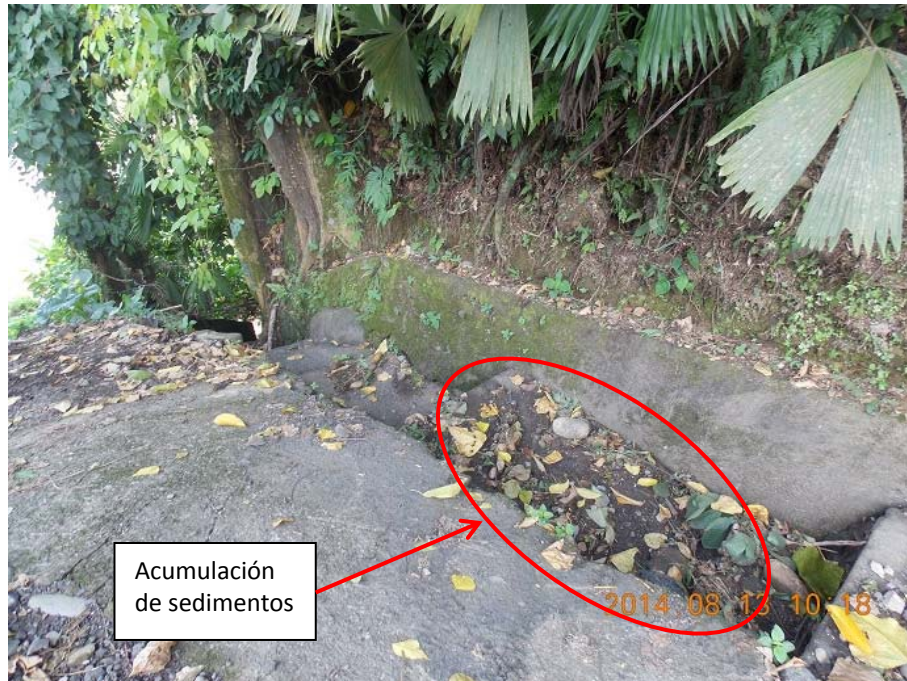
Figura 10: Cuneta del costado norte del acceso este.

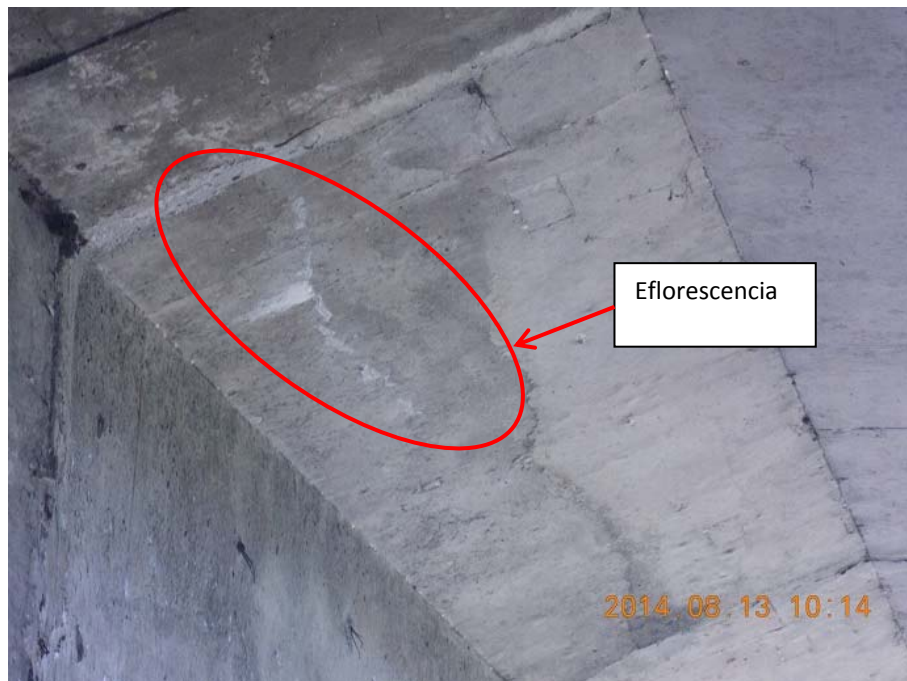
Figura 11: Tramo en voladizo del costado norte visto desde el acceso este.

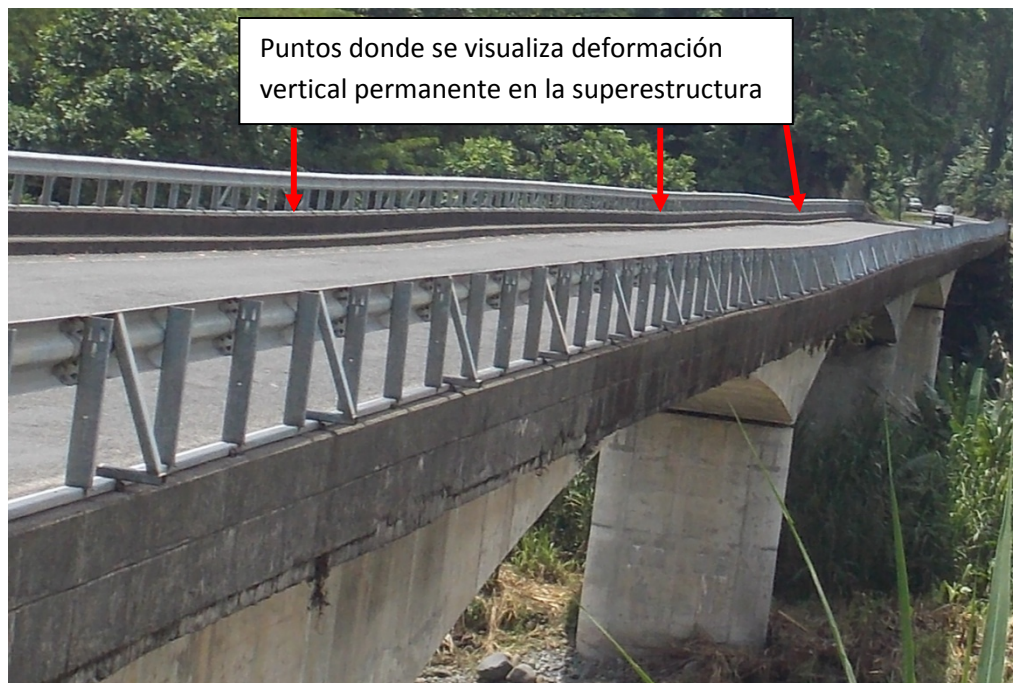
Figura 13: Deformación permanente visible en la superestructura del puente.

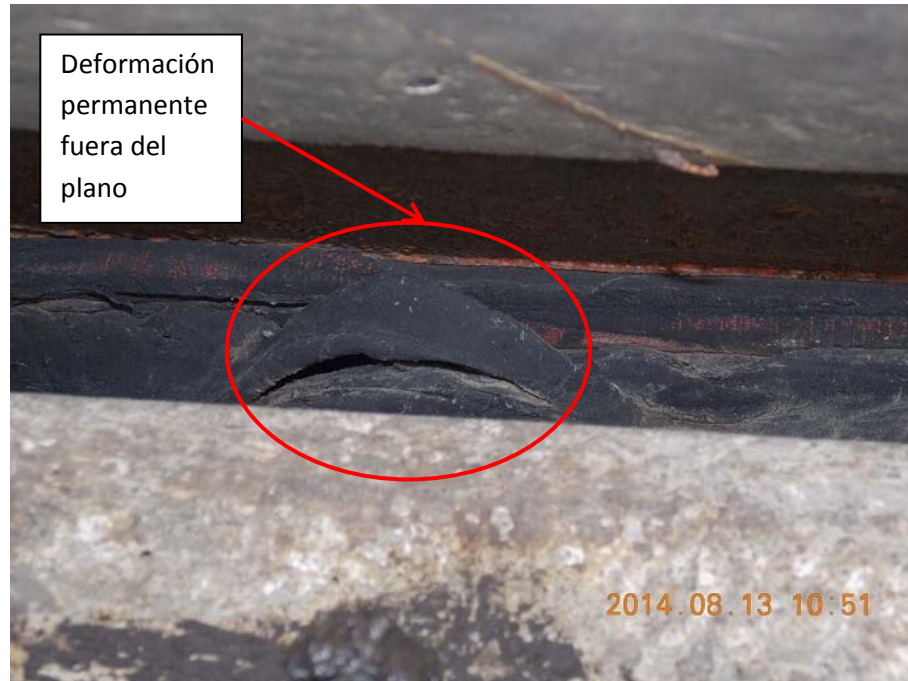
Elementos	Observaciones	Riesgo o vulnerabilidad	Recomendaciones
5.1. Apoyos en bastiones y pilas (longitud de asiento, estado del apoyo)	Se observaron deformaciones permanentes y daños en las almohadillas de neopreno (ver figura 14). Los apoyos estaban en contacto con sedimentos (ver figura 15). La longitud de asiento medida en el bastión este es de 1200 mm. En el caso de las pilas el concepto de longitud de asiento no aplica, al ser la superestructura continua.	Los daños en los apoyos afectan la capacidad de desplazamiento de la superestructura.	Sustituir las almohadillas de neopreno de los apoyos, posterior a un análisis y diseño estructural. Procurar la asesoría de un experto en diseño de apoyos para puentes.

Figura 14: Detalle de daño en almohadilla de neopreno.

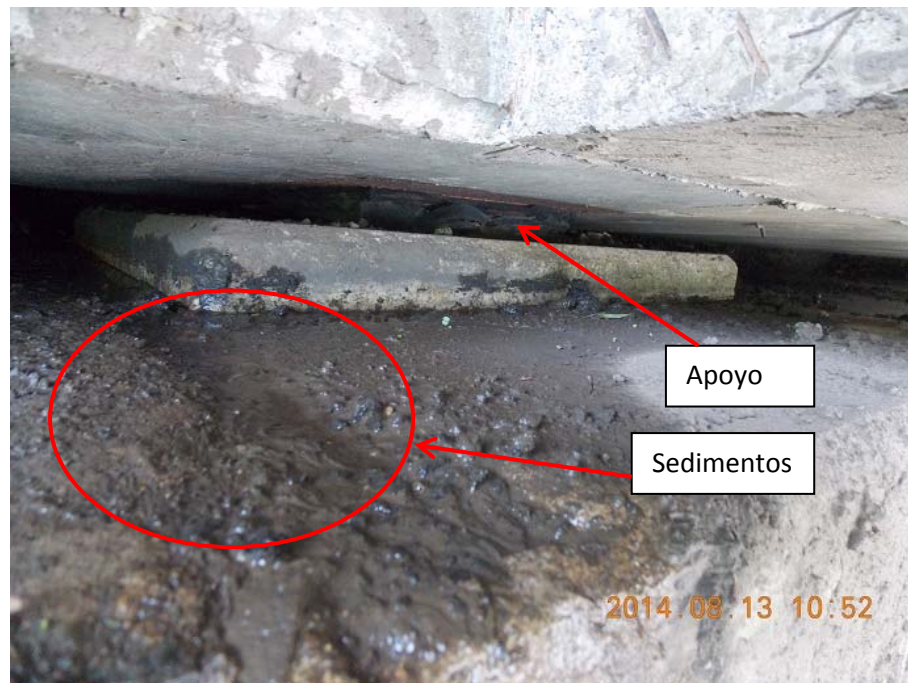
Figura 15: Apoyo en contacto con sedimentos.

5.1. APOYOS EN PILAS Y BASTIONES	11	Se observaron deformaciones permanentes y daños en las almohadillas de neopreno (ver figura 14). Los apoyos estaban en contacto con sedimentos (ver figura 15). La longitud de asiento medido en el bastión este es de 1200 mm. En el caso de las pilas el concepto de longitud de asiento no aplica, al ser la superestructura continua. Los daños en los apoyos afectan la capacidad de desplazamiento de la superestructura.

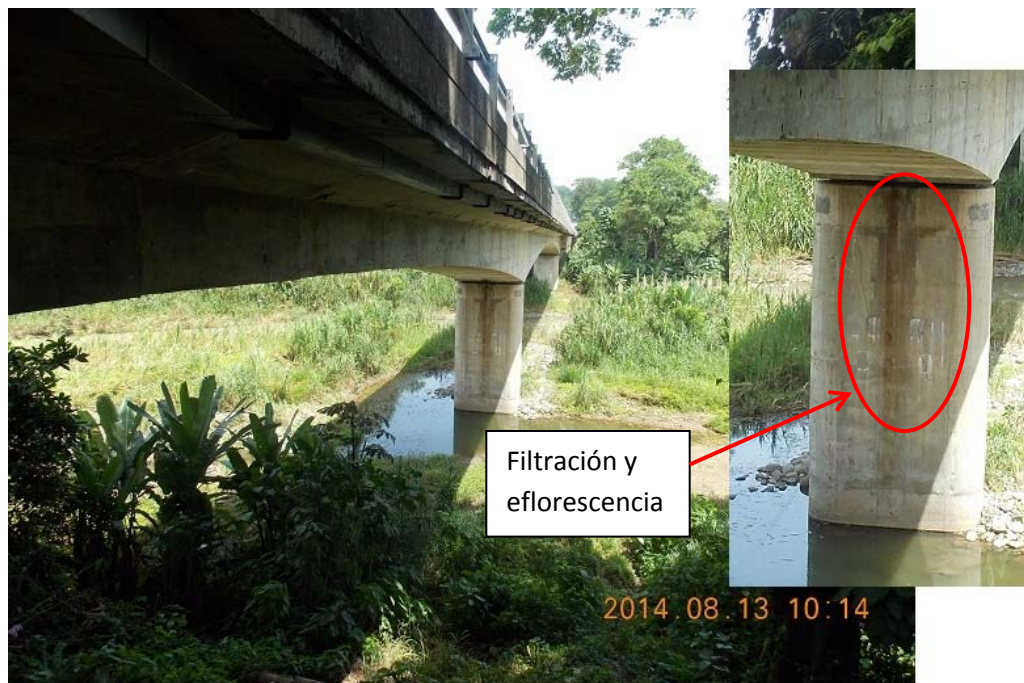
5.3. Taludes frente a los bastiones	No se observaron daños en los taludes frente a los bastiones.	Ninguno evidente.	Ninguna.
5.4. Pilas (viga cabezal, cuerpo)	Se observaron filtraciones provenientes de los drenajes de la superestructura sobre la pila 1, la cual presentaba eflorescencias (ver figura 16).	Las filtraciones sobre las pilas pueden causar daños en el concreto y eventual corrosión del acero de refuerzo, reduciendo su vida útil. La presencia de eflorescencias es indicativo de agrietamiento.	Realizar una inspección detallada de todas las pilas para determinar daños. Realizar un análisis estructural y sísmico considerando el estado de conservación actual y determinar si se requiere una rehabilitación. Procurar la asesoría de un profesional experto en diseño y análisis de puentes.

Figura 16: Vista de pila 1 desde el acceso este.
