PROYECTO "CUATRO CUADRANTES"

INFORME DE LABORATORIO

VERIFICACION DE LA COMPACTACION EN SITIO

31 DE MAYO, 1999

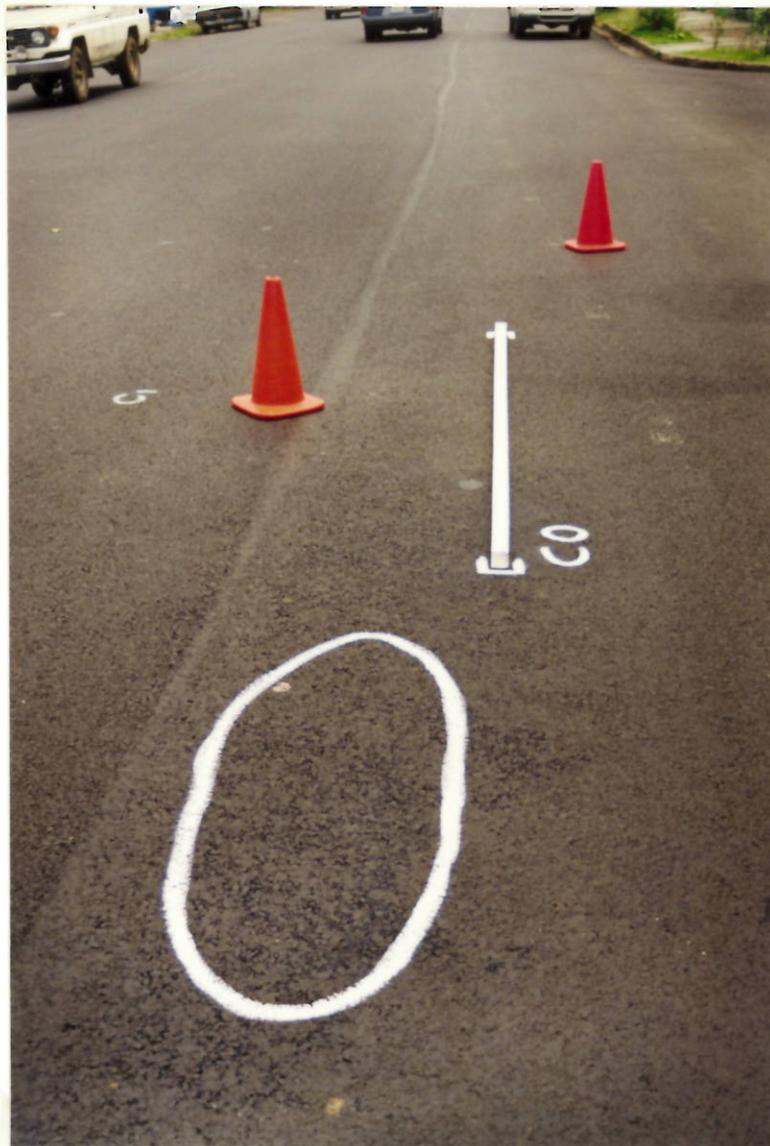
Estación No.1: 100 metros norte de la rotonda Paso Ancho. Se observan secciones muy porosas por las cuales se aprecia agua que está atrapada dentro de la mezcla y que lentamente se va evaporando y sube por calentamiento del sol. Los agujeros de núcleos perforados en esta estación se han cerrado parcialmente por el flujo plástico de la mezcla. En la proximidad de la parada de autobuses se observaron algunas deformaciones longitudinales del pavimento de 1.5 cm medidas con codal de 3 metros. También hay deformaciones transversales en el borde derecho (sentido hacia San José). Las juntas longitudinales de colocación con la pavimentadora se observan muy brillantes, lo cual se puede asociar con el efecto de compactación en los bordes de junta en combinación con un riego excesivo de ligante y una labor deficiente de rastrilleo de los bordes. Esto es característico en todo el recorrido de este proyecto y también contribuye al flujo plástico de esta mezcla.

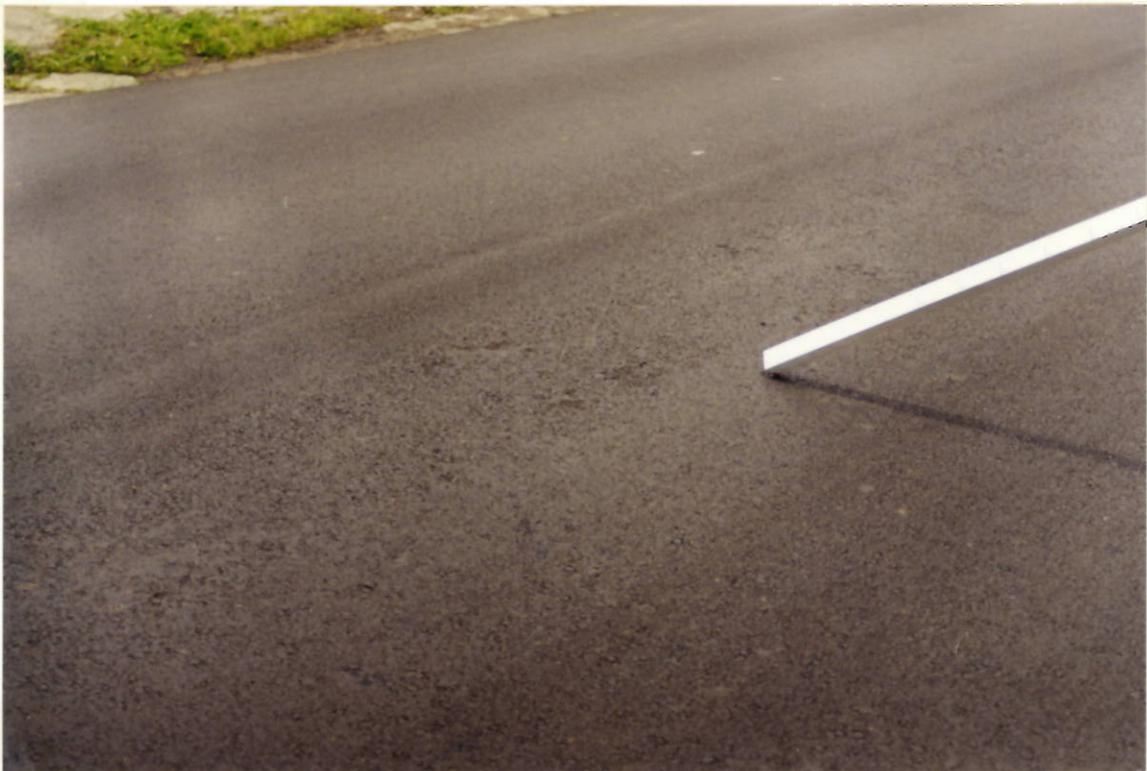
Estación No.2: Frente a bodega #4 de Improsa carretera Paso Ancho. Se observan secciones muy porosas por donde se aprecia agua atrapada en la mezcla que sale a la superficie. Se nota la salida incipiente de mástico asfáltico en las huellas de las llantas por la acción que produce el tránsito sobre la mezcla. Este fenómeno se extiende por unos 200 metros de longitud en esta estación. Hay algunas marcas de deterioro o desprendimiento de agregados de la superficie y casi todo este tramo muestra una superficie abierta carente de finos.

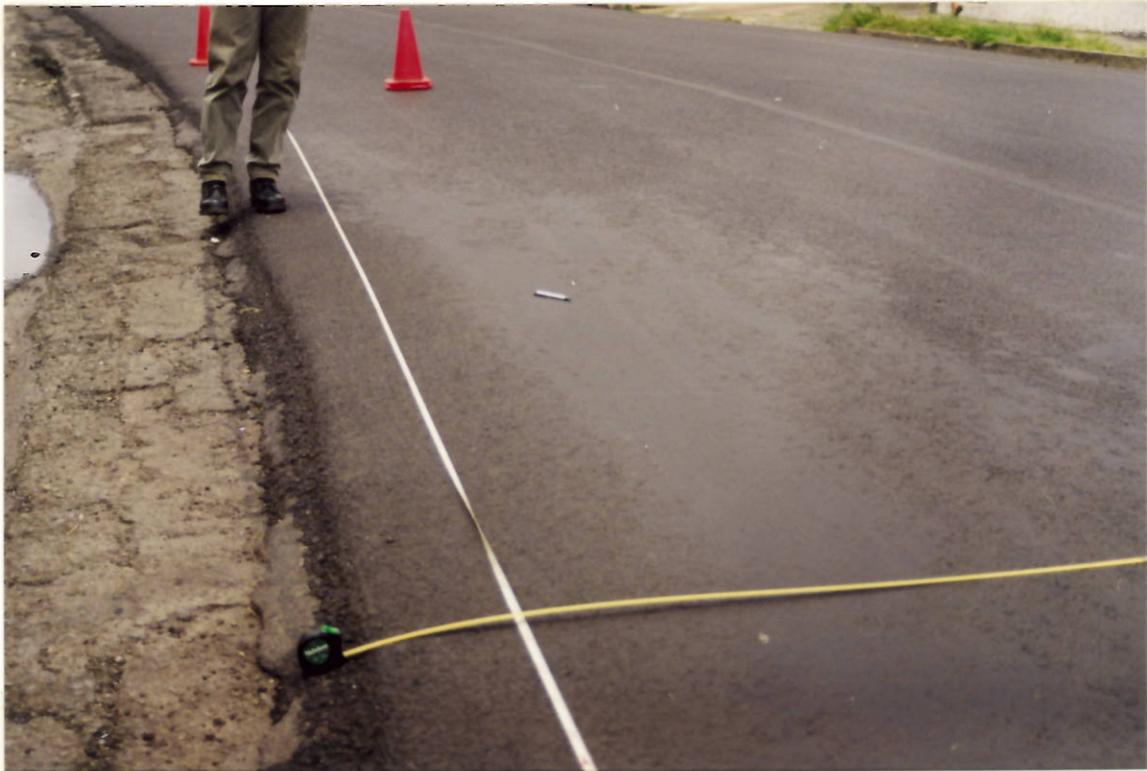
Estación No. 3: 25 metros sur de Escuela de Educación Vial del INA. Se observa una mancha de mástico asfáltico muy definida en la curva . El pavimento luce brillante y liso en esta sección de aproximadamente 10 metros de longitud y 30 cm de ancho en la huella derecha de las llantas. Estas manchas aparecen con más facilidad en los sitios donde el tránsito impone fuerzas estáticas semi-permanentes o cambios de dirección del flujo, como por ejemplo en pendientes fuertes, zonas de giro, semáforos, altos y paradas de autobuses.

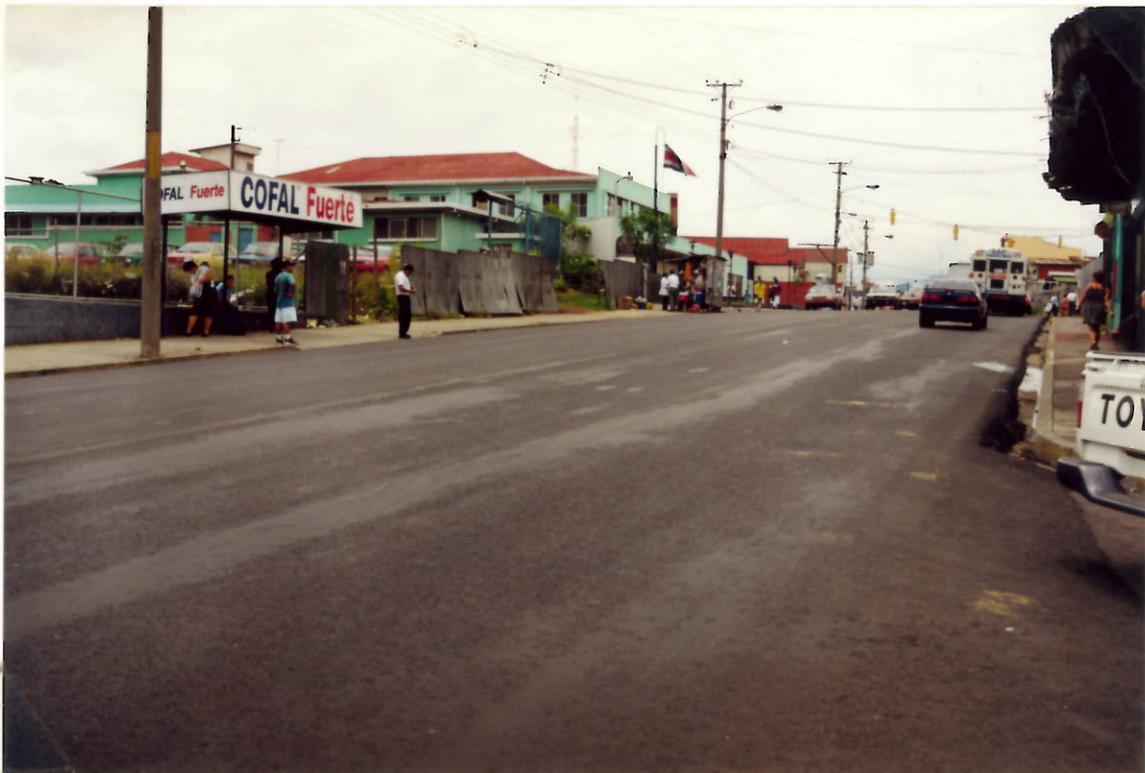
Estación No. 4: Frente a Clínica Carit. Se notan muy definidas tres marcas longitudinales de mástico asfáltico exudado de unos 90 metros de longitud en el carril de ascenso hacia San José. El tránsito que se detiene en este semáforo está acelerando el fenómeno de exudación. No se evidencia todavía ninguna deformación longitudinal ni transversal. También hay otra área de exudación de asfalto en el carril de descenso cerca de la parada, pero tiene menor longitud.

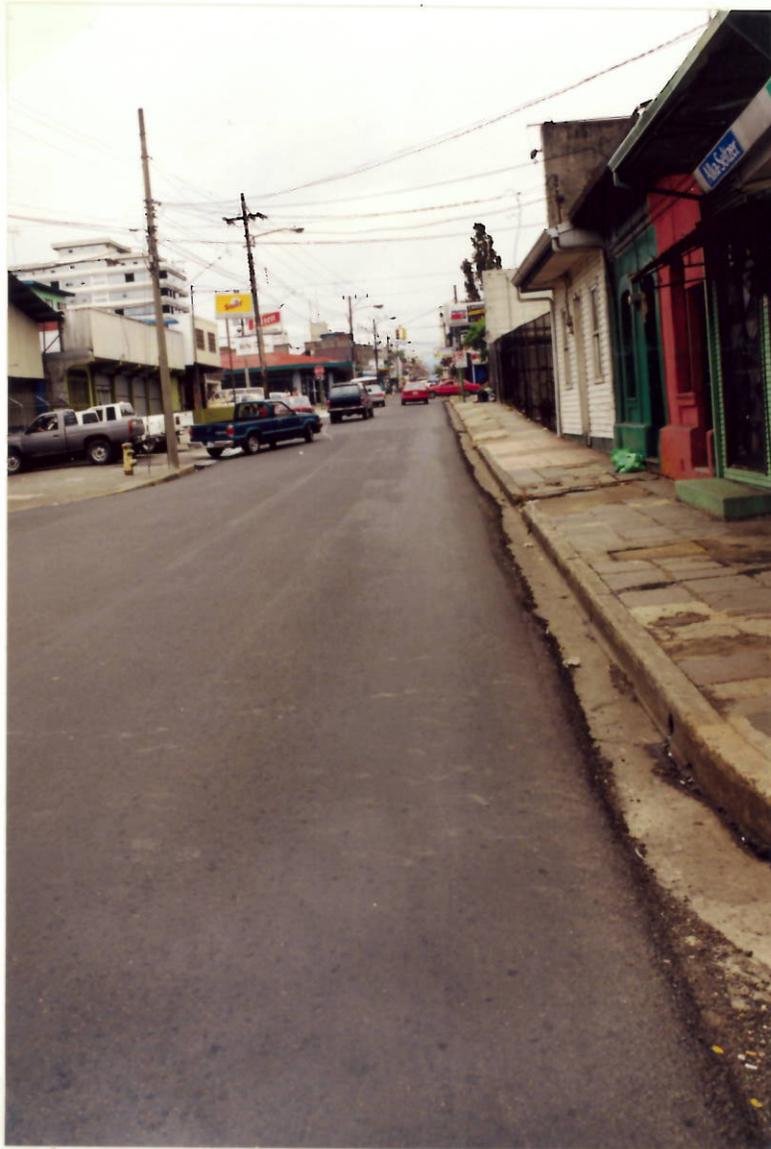
Estación No. 5: Esquina Noreste de la Estación Ferroviaria al Pacífico. Se nota una zona de exudación de asfalto en la huella derecha del tránsito que se extiende por unos 80 metros y tiene unos 50 cm de ancho en forma regular. La huella de la llanta izquierda también empieza a definirse en algunas sectores y con menor ancho.

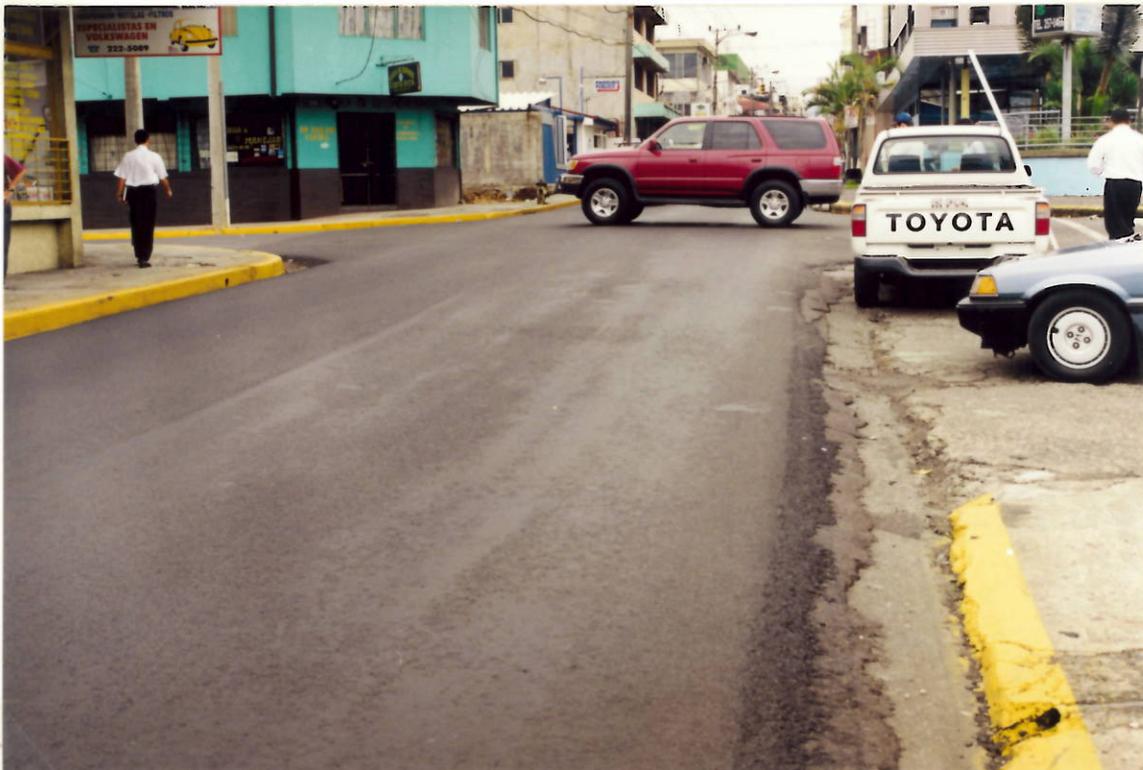
Estación No. 6: Esquina Suroeste de la Clínica Bíblica. Se aprecia la zona de exudación de asfalto de unos 60 m de longitud en la huella de la llanta derecha y ligeramente en la izquierda. Hay secciones porosas donde se observa agua atrapada que sale por la superficie.

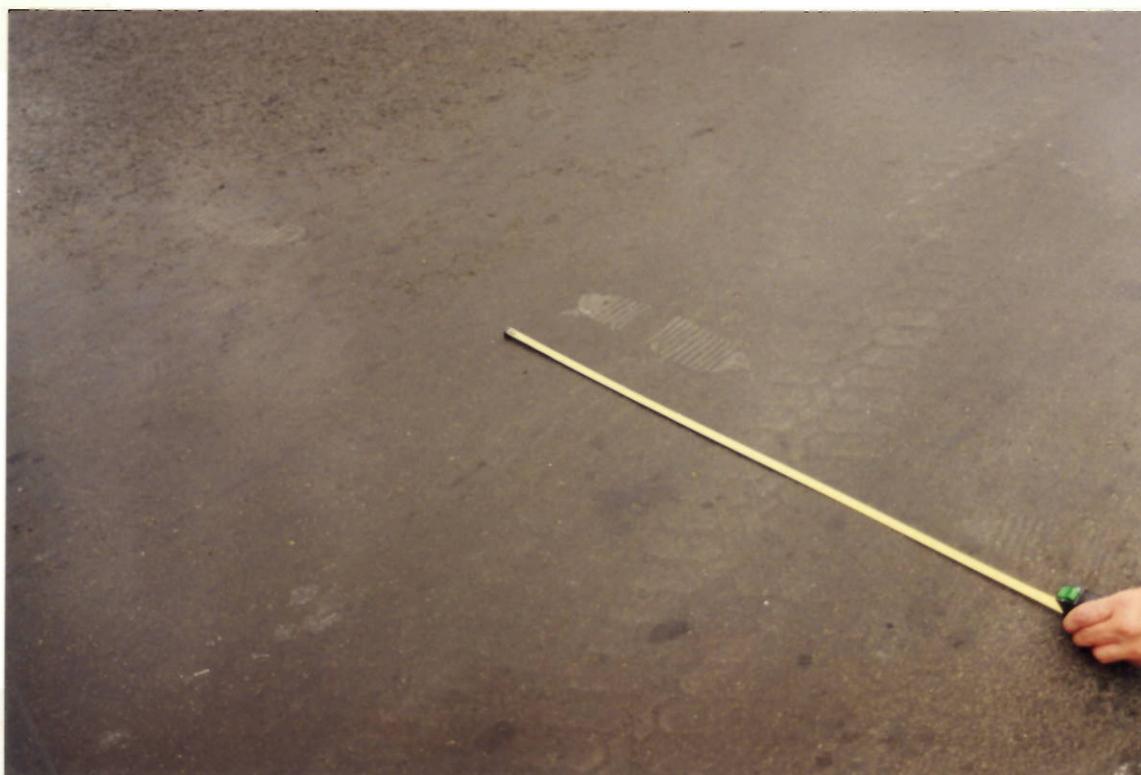
Estación No. 7: Frente a la Iglesia Dolorosa. Se aprecian zonas pequeñas de exudación y aisladas en varias cuadras anteriores y siguientes hasta el cine Metropolitan. Debido a su pequeño tamaño se hace muy difícil registrar cada una.

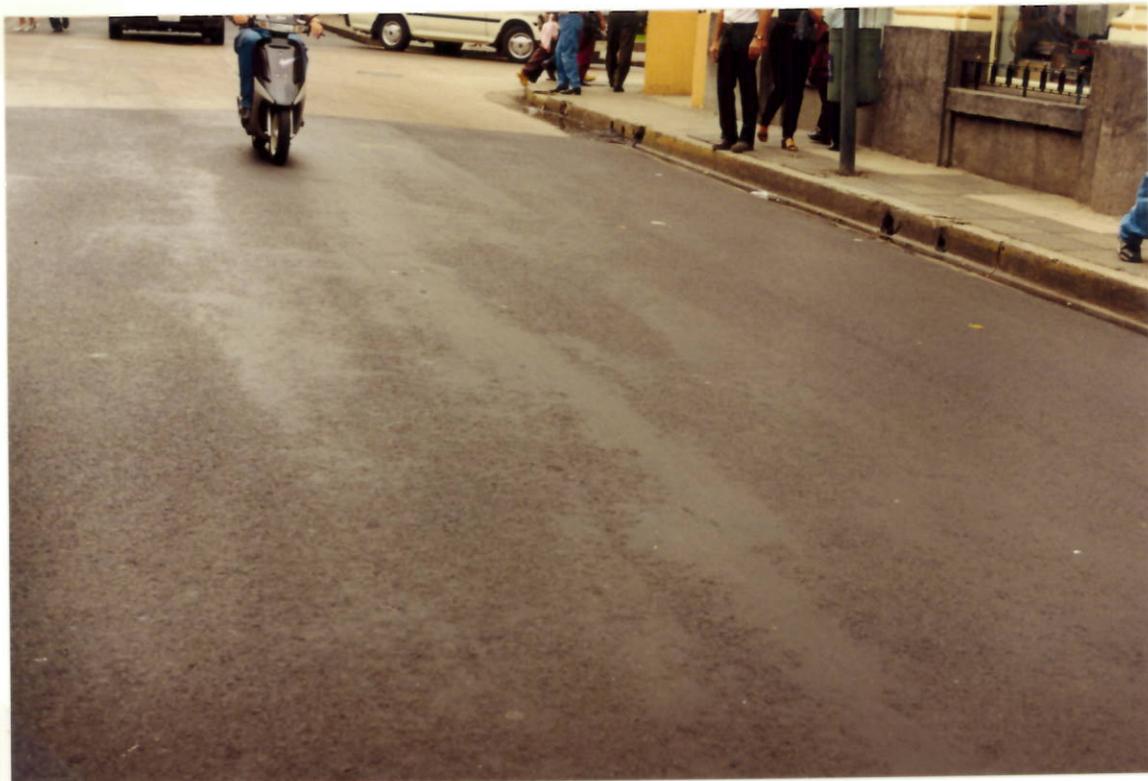
Estación No. 8: Esquina Noroeste de Iglesia El Carmen. Se aprecia una zona de exudación de asfalto de unos 10 metros de longitud por 1.50 m de ancho en la interfase entre pavimento de concreto (avenida 3) y el pavimento de asfalto (calle central). Esta mancha se acelera por el constante giro de autobuses de las rutas de Guadalupe en esta intersección. También hay otra zona de exudación de 2 m por 0.50 de ancho muy definida frente al Hotel Europa. En la cuadra siguiente al norte hay por lo menos tres zonas exudadas similares y en la intersección con la avenida 7. Se observan también varias zonas porosas por donde sale agua atrapada en el pavimento.

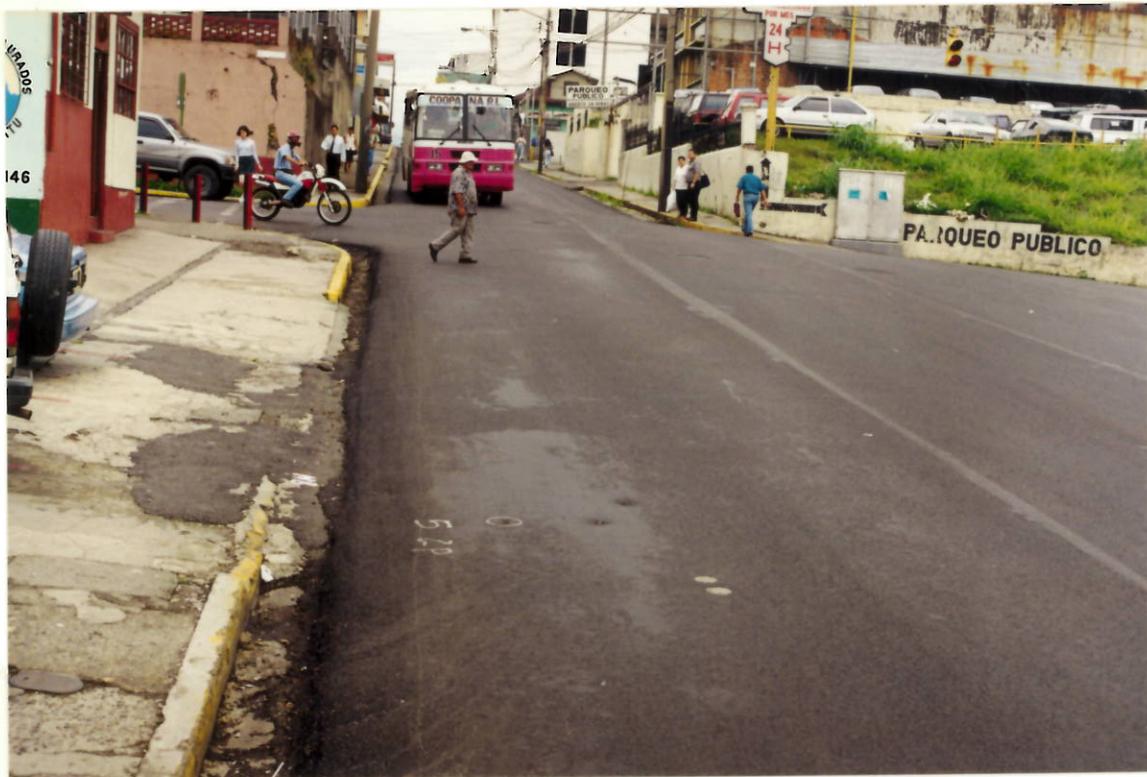
Estación No. 9: 50 metros al norte del antiguo Bar Balletero (avenida 9). Se nota una zona de exudación de asfalto de 3 metros por 80 cm de ancho. El MOPT tomó algunos núcleos allí y los agujeros se han cerrado lentamente debido al flujo plástico. No se notan deformaciones longitudinales ni transversales (solamente en los agujeros de los núcleos).

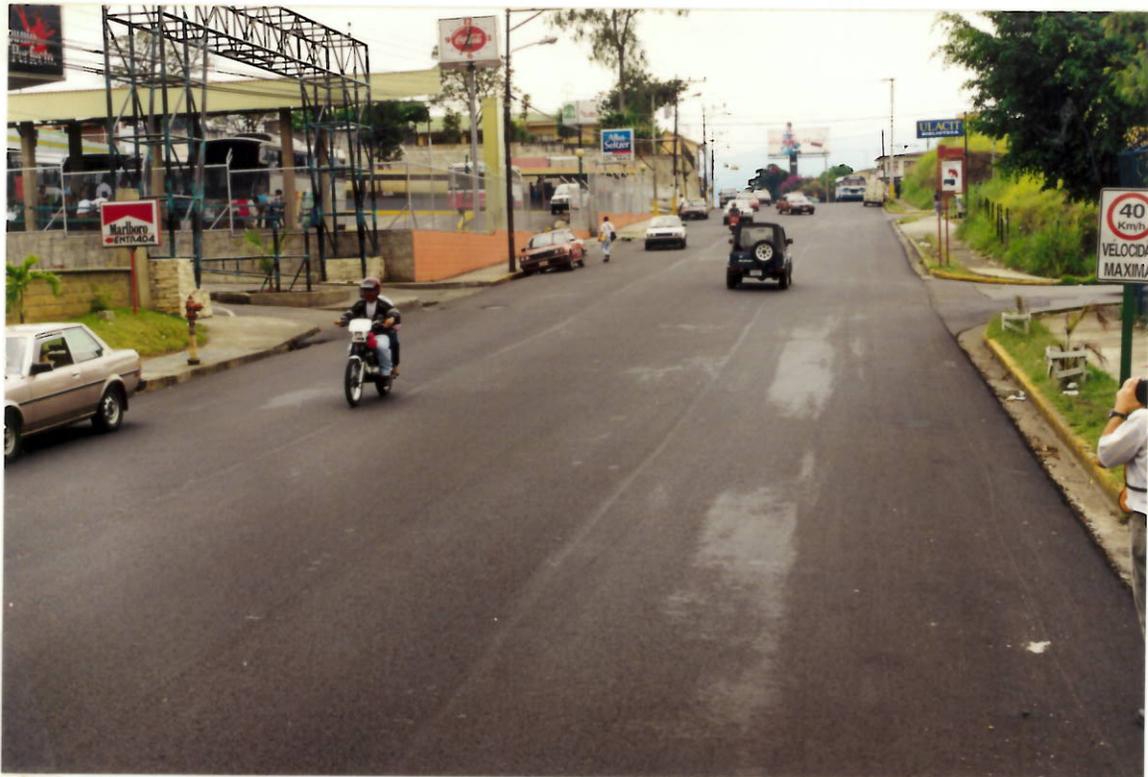
Estación No. 10: Frente al complejo Kamakiri. Se notan dos secciones exudadas muy definidas y de textura lisa de unos 4 metros de longitud y 60 cm de ancho pocos metros antes de la intersección existente. Los vehículos que vienen a alta velocidad y frenan para girar a la derecha han acentuado el fenómeno de exudación de asfalto. Se notan otras zonas pequeñas de exudación que empiezan a aparecer en el carril contiguo (sentido hacia San José).

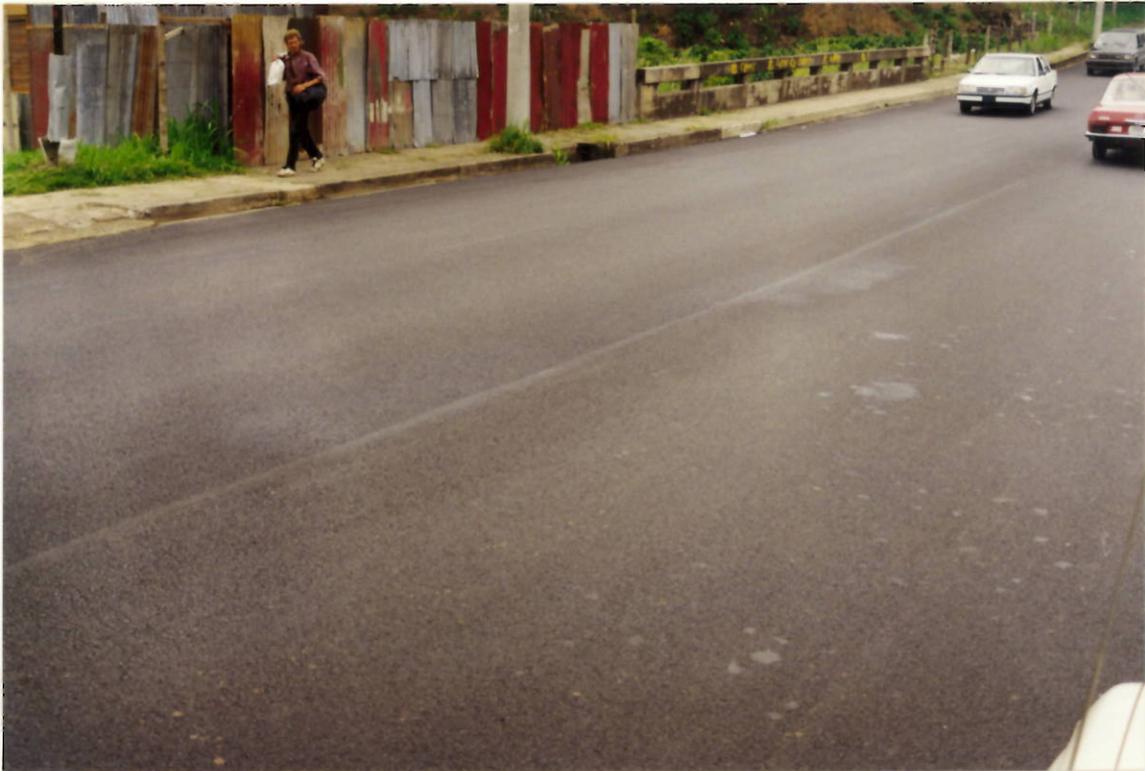
Estación No. 11. 100 metros después de cruzar la línea férrea. Se observan zonas porosas y grandes de extensión en donde se aprecia agua por el calentamiento del sol. Se nota como esta agua baja por gravedad dentro de la capa y aflora cerca de las juntas de construcción de un paño y el siguiente. Esto ocurre porque las juntas tienen menor permeabilidad ya que el riego de ligante y el efecto de compactación contra los bordes escarificados sella los poros de la mezcla. Se nota la formación incipiente de zonas brillantes longitudinales por el mástico asfáltico que tiende a salir en las huellas de paso del tránsito. También se observan dos sitios por donde sale agua por la interfase entre la carpeta nueva y la original hacia la cuneta.

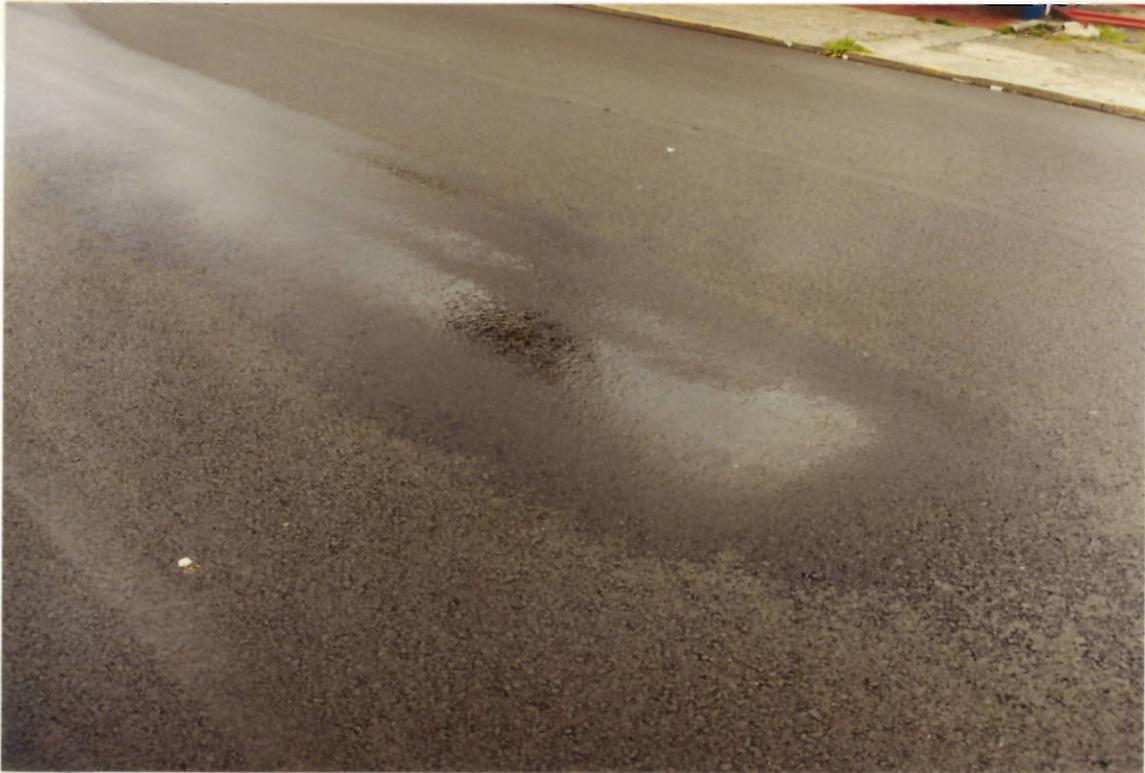
Estación No. 12. 30 metros antes de Autorama, carretera a Tibás. Se observa una fuga de agua (eso se cree) bajo el pavimento y el agua aflora con flujo continuo muy claro en la superficie en el centro de la calle. Esto denota la permeabilidad de esta mezcla. Se empieza a notar una superficie más brillante en las huellas de paso de vehículos por la salida del mástico asfáltico. Es probable que esta mancha se magnifique con el paso del tiempo porque este tramo tiene solamente 15 días de colocado.

Hay un tramo de 5 m de longitud por 4 metros de ancho donde no se colocó mezcla alguna. Se observó una fuga que no ha sido reparada todavía y que probablemente hizo que se dejara este tramo sin capa de cubrimiento. Sin embargo, este vacío de 8 cm en el pavimento puede provocar problemas de seguridad y deterioro a los vehículos.

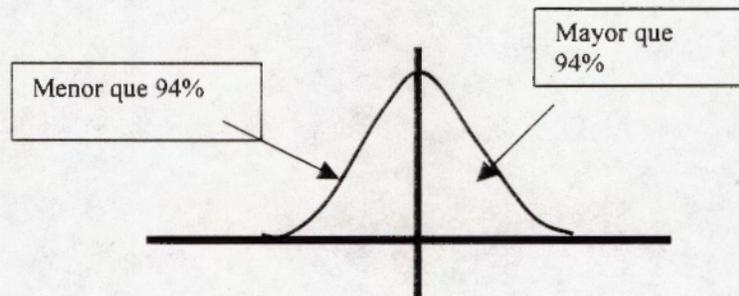
Figura No. 3
Distribución
de datos de compactación

6ii) Al determinar la compactación por medio de núcleos se obtiene un 94%. Según se señaló, estos datos deben tener una distribución normal y por lo tanto, la mitad de los datos de la capa son inferiores a 94% y la otra mitad son mayores que este valor. Esto se representa gráficamente en la Figura No. 3

6iii) De los datos obtenidos en este trabajo, no se puede asegurar que el tramo analizado es aceptable como tramo de prueba de la compactación.
