# PROYECTO "CUATRO CUADRANTES"

## INFORME DE LABORATORIO

### **CONTROL DE AVANCE**

LM-PMR-M-81-99

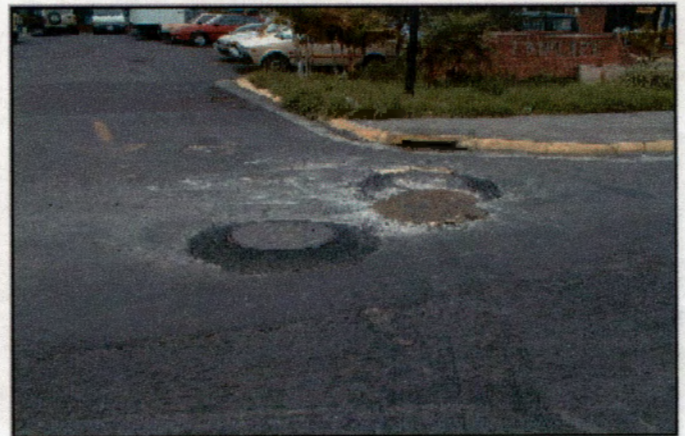
**Fotografía 1:** Proceso de levantamiento de tapas de alcantarilla a nivel de recarpeteo.

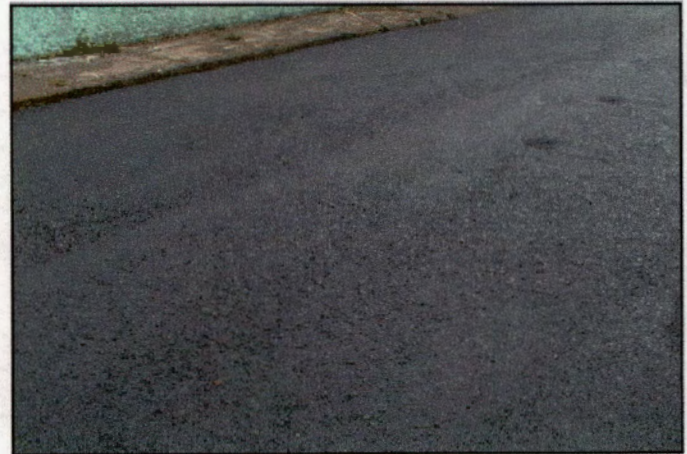
**Fotografía 1: Detalle del acabado superficial.  
Problemas de uniformidad de mezcla.**

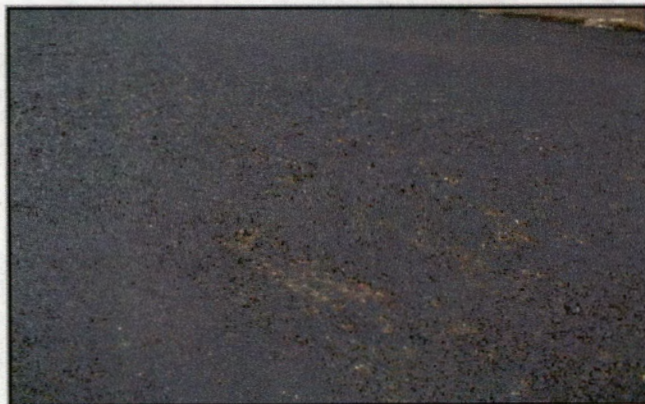
**Fotografía 2: Idem fotografía 1.**

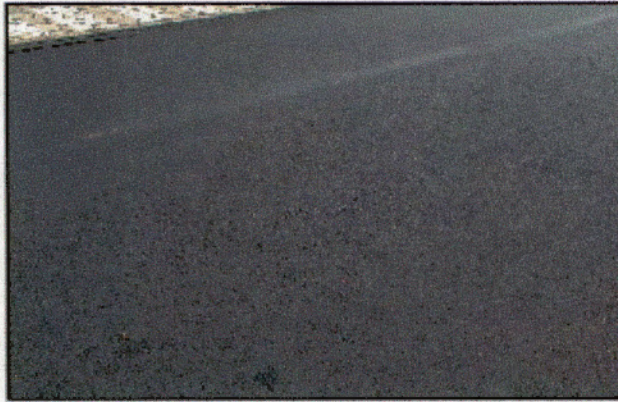
**Fotografía 4: Problemas localizados de segregación a lo largo del tramo.**

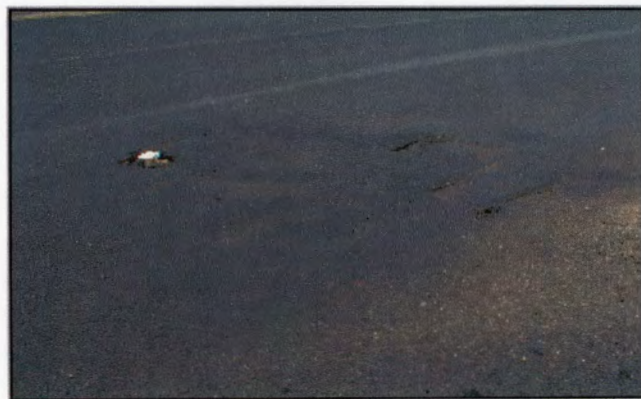
**Fotografía 2:** Deterioro de sobre – capa por serios problemas en alcantarillado, frente a Fuji Film en San Pedro.

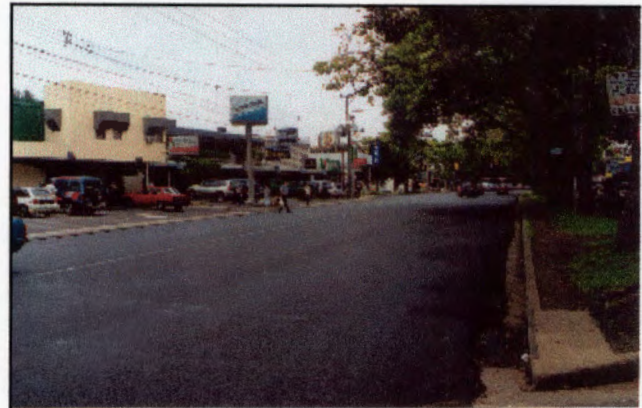
**Fotografía 5:** Vista general de recarpeteo, se notan algunas zonas con leve exudación.

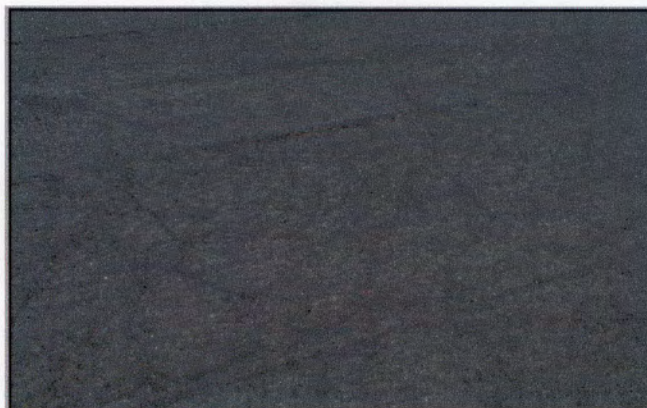
**Fotografía 2:** estado de fisuramiento de la carpeta, posterior al proceso de escarificación.

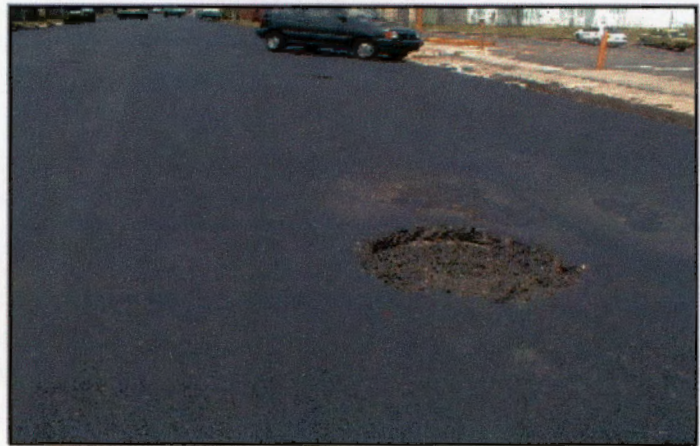
**Fotografía 5: Deterioro de trabajos de recarpeteo por problemas de capacidad de alcantarillado.**

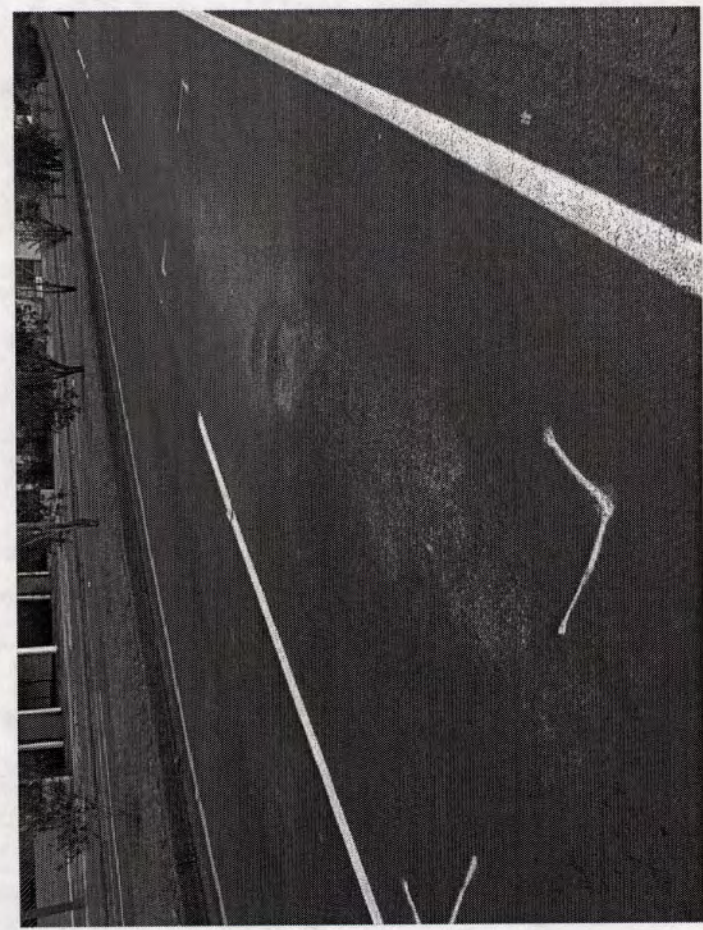
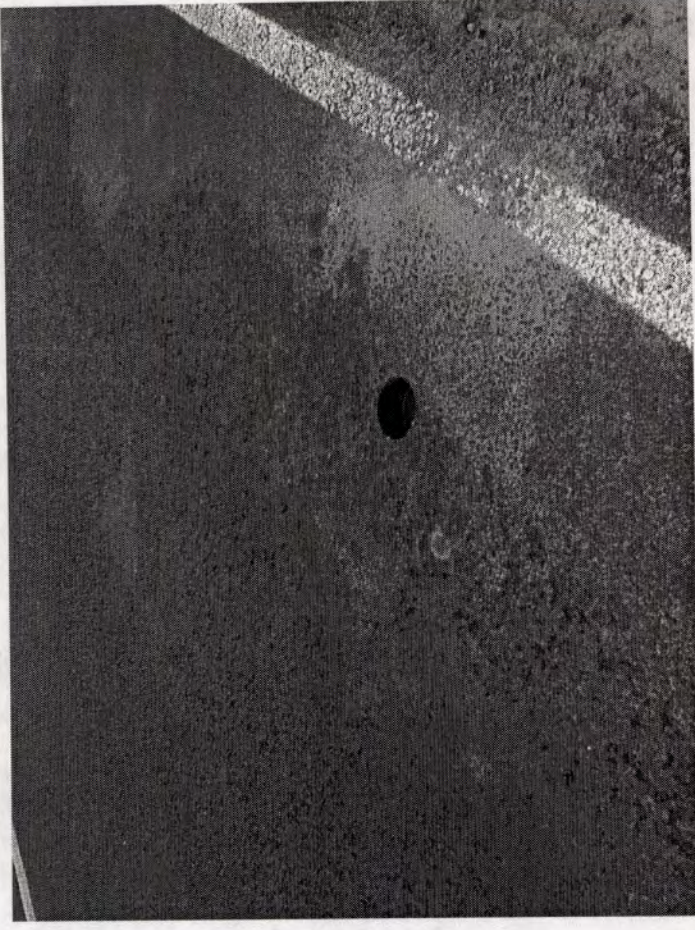
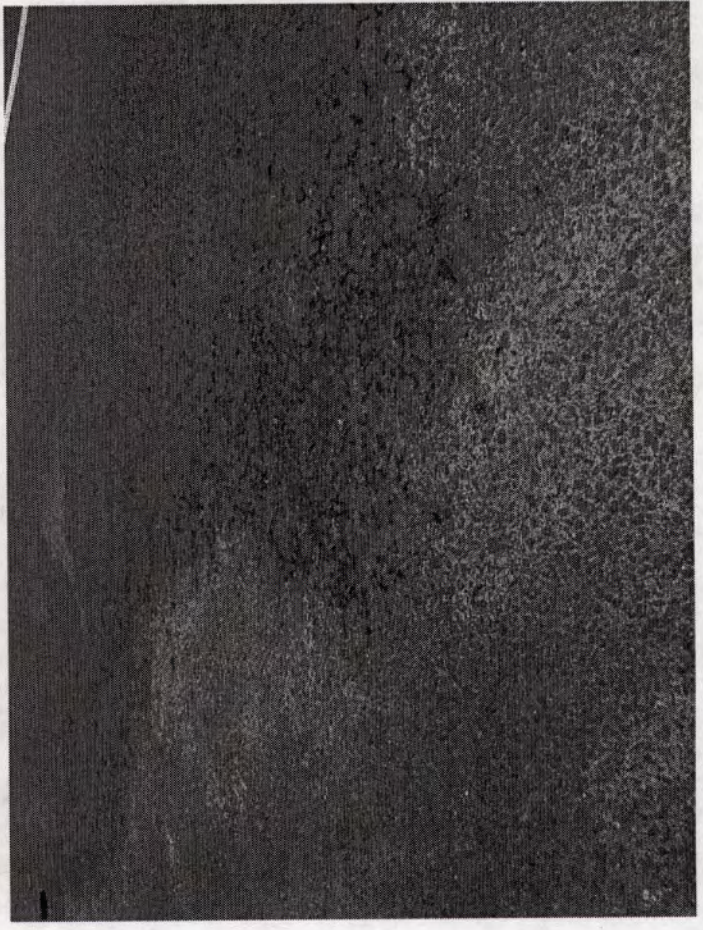
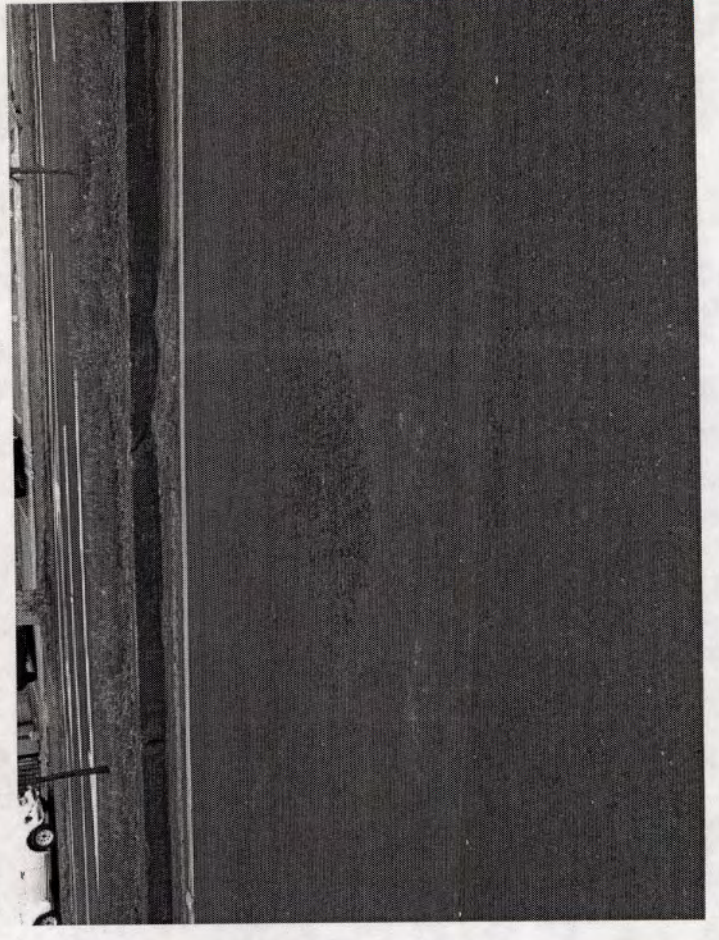
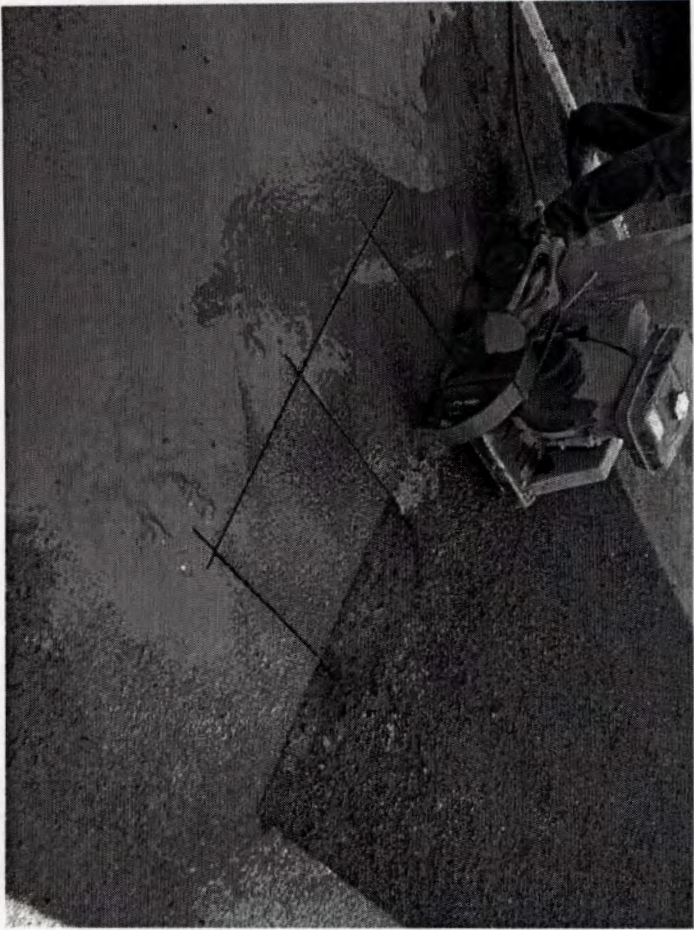
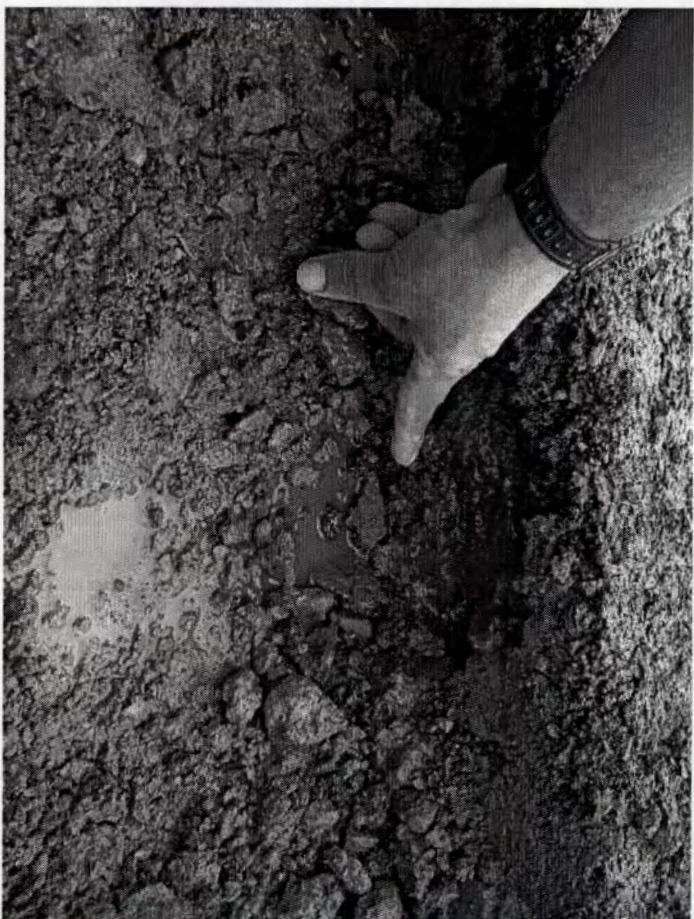
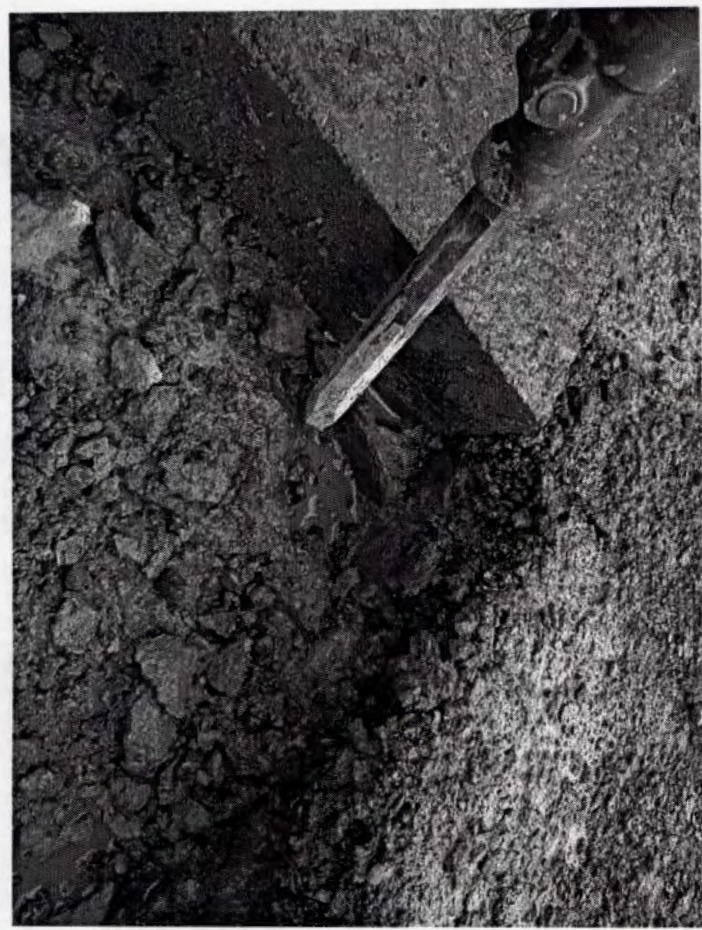
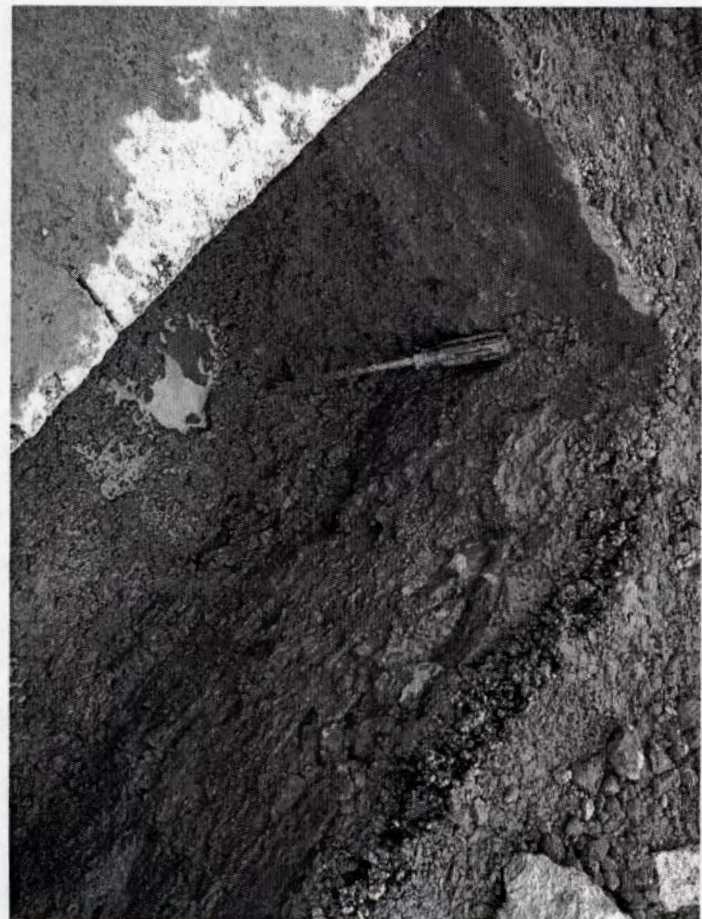
Radial Zapote, defectos superficiales

En la autopista radial a Zapote se han observado tres puntos con defectos superficiales y desprendimientos en el pavimento colocado hace 4 meses. Esto coincide con lo anotado en el informe anterior sobre cambios observables en la toda la superficie del pavimento de esta carretera que parecen indicar una durabilidad insuficiente de esta mezcla (porosidad superficial y exudación leve). El Lanamme obtuvo muestras de pavimento de los sitios recientemente fallados para analizar la posibilidad de algún efecto local de humedad del sitio. Las muestras de pavimento de 40 cm x 40 cm presentan porosidad significativa en sus bordes cortados que comprueba la posibilidad de que el agua de lluvia penetre la mezcla y permanezca allí afectando su durabilidad. La base estabilizada presenta mucho agrietamiento por donde sube agua freática. Esto se comprobó en uno de los puntos haciendo un agujero en la base y observando cómo se llenaba de agua en pocos minutos.

Es muy importante que se valore la condición general de la vía, incluido el sistema de drenajes, antes de la colocación de sobrecapas, porque al no hacerlo, se corre el riesgo de que se presenten este tipo de situaciones, con el consecuente deterioro prematuro del pavimento nuevo.
