PROYECTO "CUATRO CUADRANTES

AREA METROPOLITANA, SAN JOSE

INFORME DE LABORATORIO

CONTROL DE AVANCE

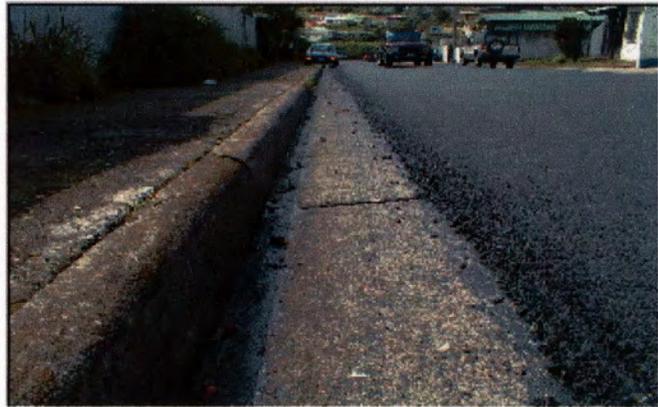
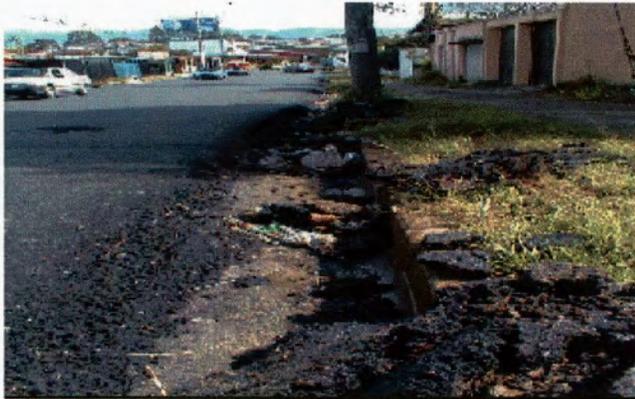
Fotografía 2: Idem Fotografía # 2, nótese presencia de escombros en el cordón de alcantarilla.

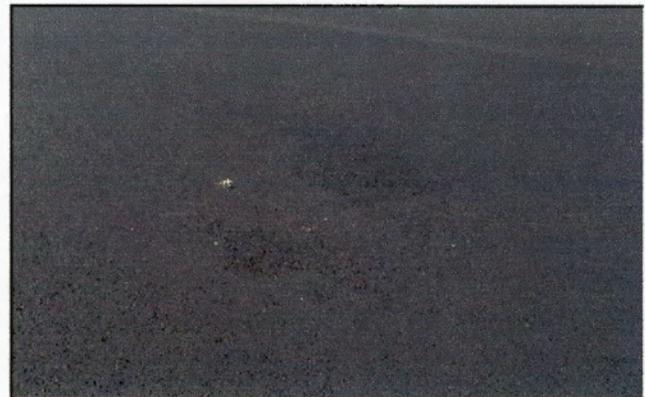
Fotografía 3 Humedad presente en sobrecapa por mezcla abierta.

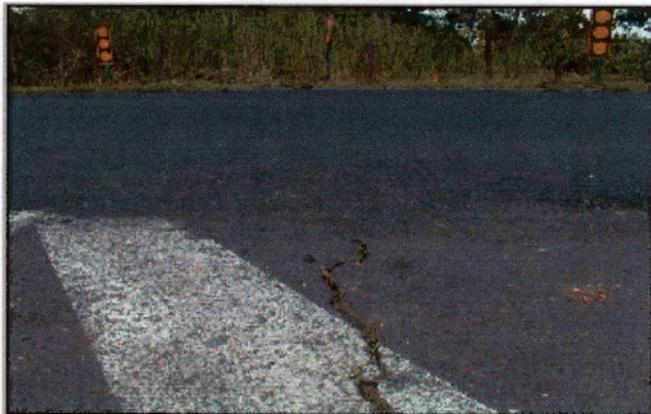
Fotografía 2: Detalle de agrietamiento en carpeta existente, en el proceso de recarpeteo se procura sanear estas condiciones severas de deterioro.

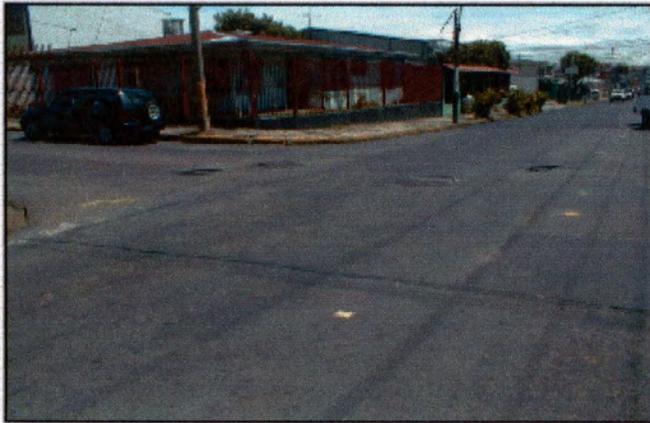
Fotografía 1: Inicio de recarpeteo en calle 3 de Desamparados. Nótese el levantamiento previo de las tapas de alcantarilla.

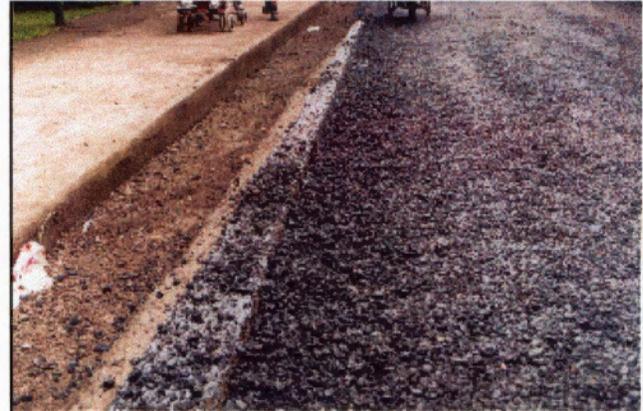
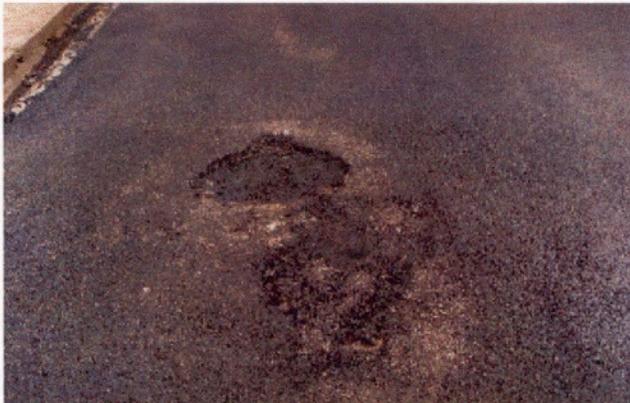
Fotografía 2: Problemas de uniformidad en la colocación de primera capa de recarpeteo.

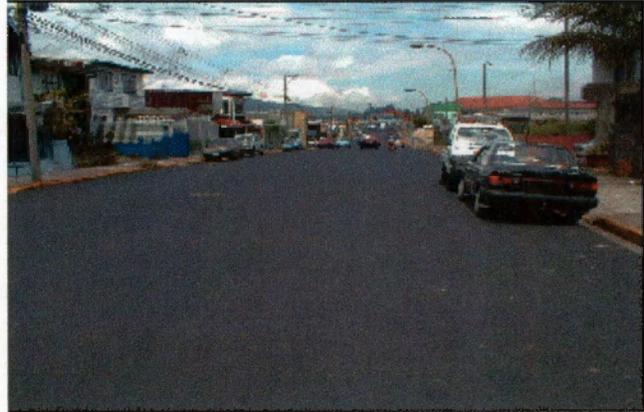
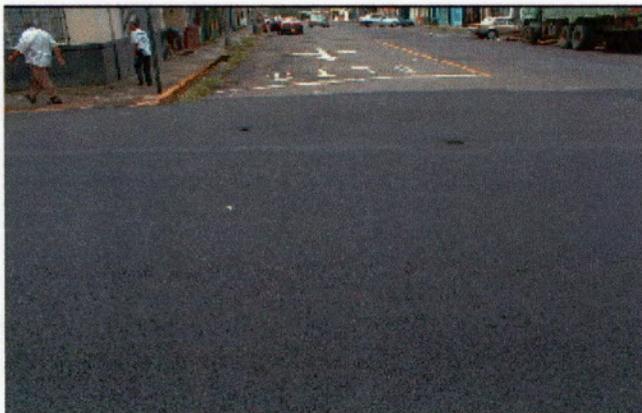
Fotografía 4: Detalle de acabado de uniformidad de mezcla. Obsérvese tapas de alcantarilla por debajo del nivel de la sobrecapa.

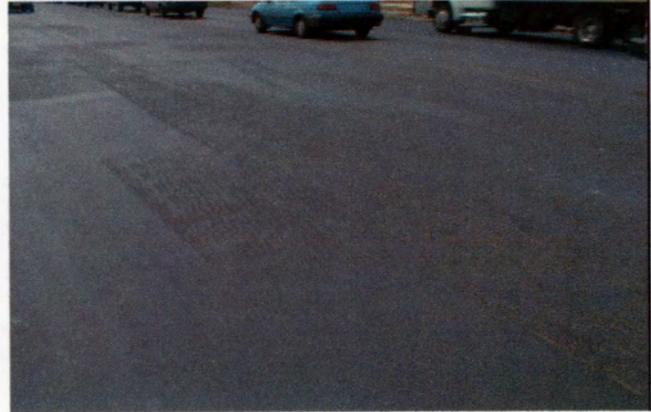
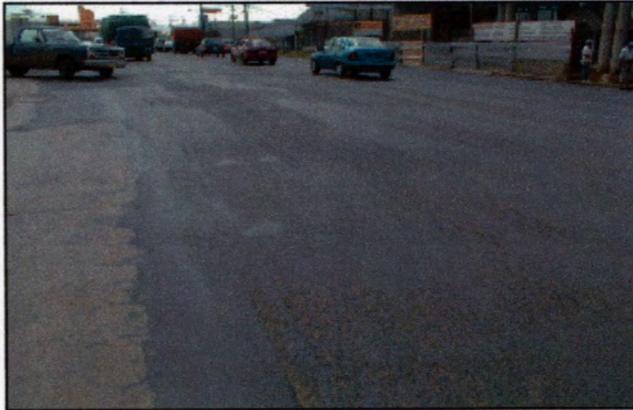
En las cercanías de la Shell se han dado problemas de una exudación prematura por lo que la empresa se ha visto en la obligación de ejecutar un perfilado leve con el fin de eliminar las zonas de mayor problema.

Fotografía 1: Trabajos de perfilado superficial para corregir problemas de exudación prematuros.

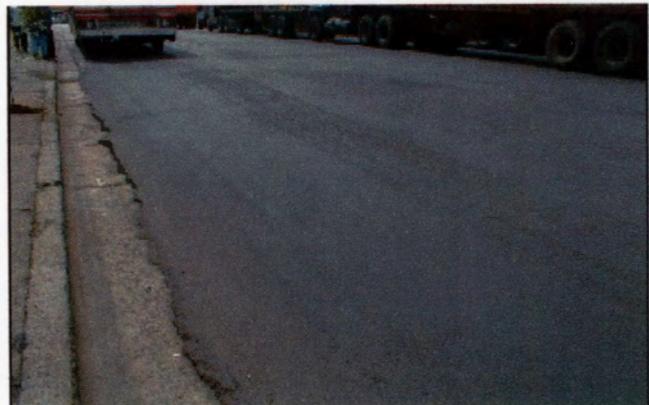
Fotografía 3: Problemas de deformación en capa de saneamiento asociado con exudación de moderada a severa.

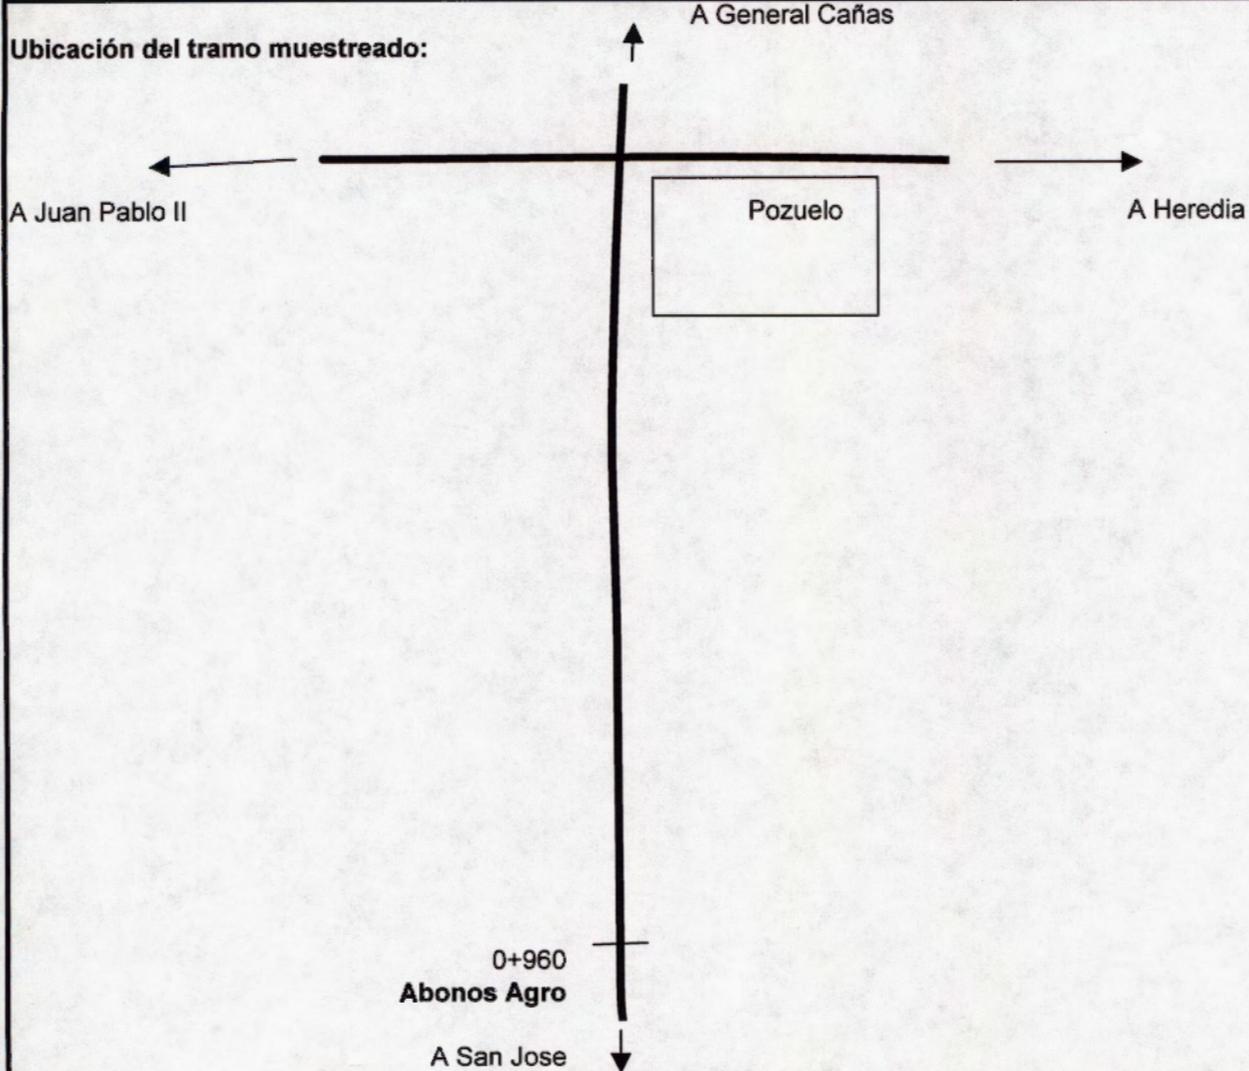
Se encontraron tramos un poco agrietados que no se recarpetearon.

En un punto se encontró un poco de agua empozada. Parecia como una leve fuga de agua. Como a 200 m de la Pozuelo.
