Programa de Infraestructura del Transporte (PITRA)

LM-PI-UP-PN29-2014

FISCALIZACIÓN DEL PUENTE SOBRE LA QUEBRADA IGNACIA RUTA NACIONAL No. 245

Preparado por:
Unidad de Puentes

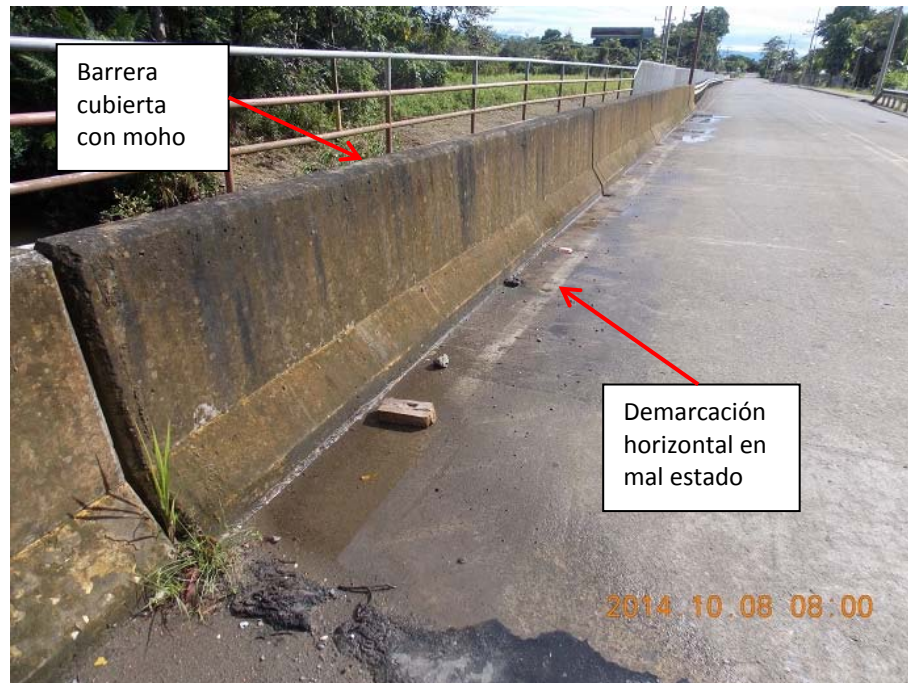
Elementos	Observaciones	Riesgo o vulnerabilidad	Recomendaciones
2.1. Barrera vehicular	Se observó evidencia de que la barrera vehicular está en contacto con humedad lo que produce el crecimiento de moho en la superficie de la barrera (ver figura 1). La presencia de moho dificulta la identificación visual de daños en la barrera vehicular.	La presencia de moho en la superficie de la barrera es evidencia de contacto frecuente con humedad. La exposición permanente a la humedad puede provocar deficiencias como oxidación del refuerzo de la barrera por ingreso de agua o meteorización del concreto del recubrimiento del refuerzo por ciclos de humedad y secado. Estos problemas podrían afectar la vida útil de la barrera o reducir su capacidad estructural para contener vehículos.	Eliminar el moho en la barrera vehicular para facilitar su inspección visual. Evaluar la necesidad de proteger la barrera con un sistema de protección contra la humedad. Si se determina que no es necesario proteger la barrera se recomienda establecer un programa de mantenimiento rutinario que incluya la limpieza de la barrera.

Figura 1: Barrera vehicular cubierta con moho y estado de la demarcación horizontal.

2.1 BARRERA VEHICULAR	3	<p>2. SEGURIDAD VIAL.</p> <p>Se observó evidencia de que la barrera vehicular está en contacto con humedad lo que produce el crecimiento de mohos en la superficie de la barrera (ver figura 1). La presencia de moho dificulta la identificación visual de daños. Eliminar el moho en la barrera vehicular para facilitar su inspección visual. Evaluar la necesidad de proteger la barrera con un sistema de protección contra la humedad. Si se determina que no es necesario proteger la barrera se recomienda establecer un programa de mantenimiento rutinario que incluya la limpieza de la barrera.</p>

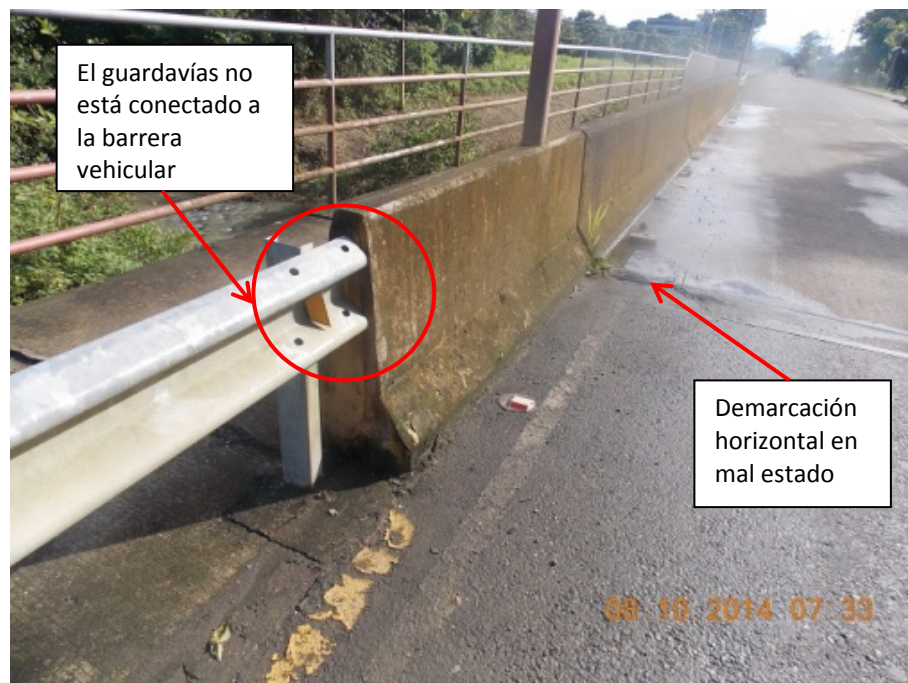
Elementos	Observaciones	Riesgo o vulnerabilidad	Recomendaciones
2.2. Guardavías	<p>Los guardavías no estaban anclados a la barrera vehicular (ver figura 2).</p> <p>El extremo abatido de los guardavías estaba parcialmente embebido en el bordillo de concreto del acceso (ver figura 3).</p>	<p>Anclar los guardavías a la barrera vehicular aumenta la rigidez del sistema ante cargas de impacto de vehículos.</p>	<p>Colocar los guardavías con un extremo anclado a la barrera vehicular y el extremo opuesto con un abatimiento que termine con un anclaje al terreno. Se deben respetar las recomendaciones del fabricante.</p> <p>Procurar la asesoría de un profesional experto en seguridad vial.</p>

Figura 2: Guardavías sin anclaje a la barrera vehicular y estado de la demarcación horizontal.

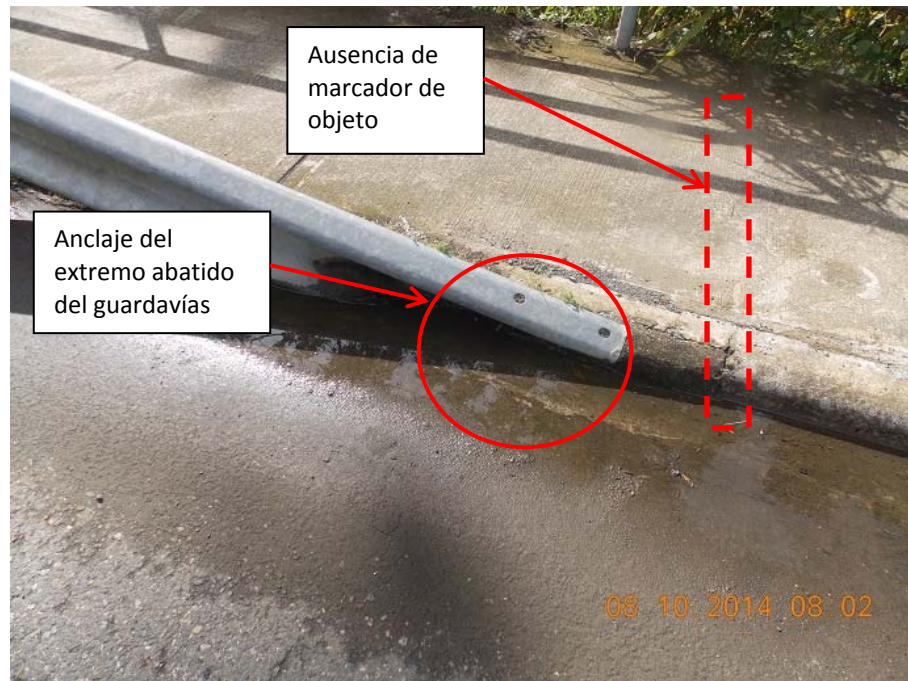
Elementos	Observaciones	Riesgo o vulnerabilidad	Recomendaciones
2.5. Señalización <ul style="list-style-type: none"> • Captaluces • Demarcación horizontal • Marcadores de objeto 	<p>El estado de la demarcación horizontal era malo (ver figuras 1 y 2).</p> <p>El puente no contaba con marcadores de objeto en los accesos (ver figura 3).</p>	<p>Las deficiencias en señalización aumentan el riesgo de un accidente de tránsito en el puente en condiciones de visibilidad reducida.</p>	<p>Corregir las deficiencias observadas en la señalización.</p> <p>Establecer un programa rutinario que incluya el mantenimiento y reposición de la señalización.</p> <p>Procurar la asesoría de un profesional experto en seguridad vial.</p>

Figura 3: Detalle del extremo abatido del guardavías y ausencia de marcador de objeto.

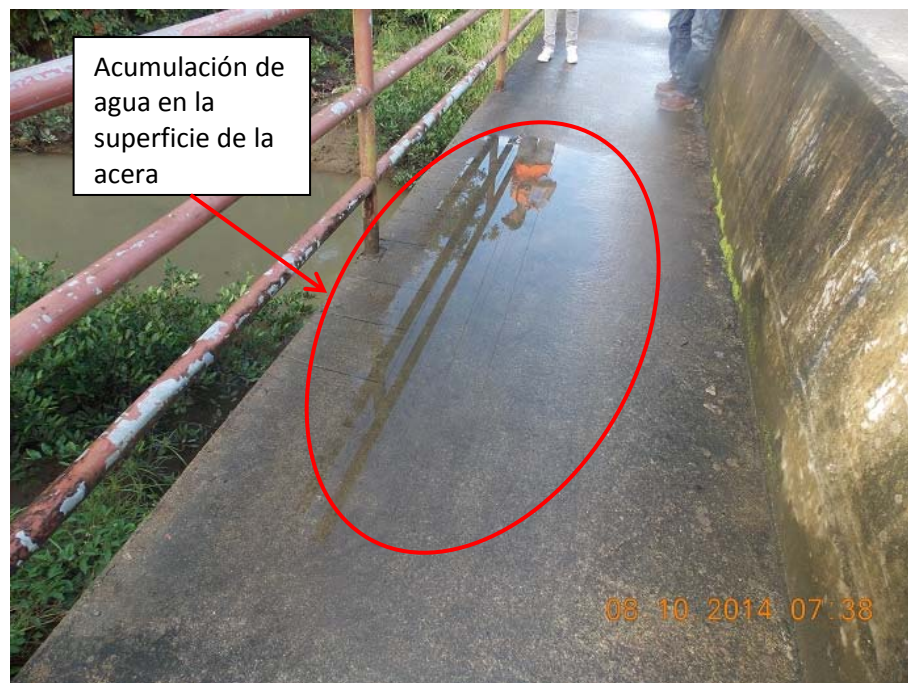
2.3. Aceras y sus accesos	<p>Se observó acumulación de agua y crecimiento de moho sobre la superficie de la acera (ver figura 4).</p> <p>Durante la visita se observó tránsito de peatones y ciclistas sobre las aceras.</p> <p>Los anchos medidos de las aceras fueron de 1,03 y 1,93 metros. En este caso el ancho de una acera cumple la ley 7600 y la otra no.</p>	<p>La acumulación de agua y el crecimiento de moho sobre la superficie de la acera producen una superficie resbalosa que aumenta la posibilidad de que los peatones resbalen. Esta deficiencia es indicio de que las aceras no cuentan con la pendiente necesaria para evacuar las aguas pluviales.</p> <p>El ancho de la acera debe ser tal que se facilite el paso de personas discapacitadas sobre el puente, reduciendo la posibilidad de ocurrencia de accidentes sobre el puente.</p>	<p>Evaluar las pendientes de la superficie de las aceras del puente para determinar la capacidad de drenaje. Implementar las medidas correctivas pertinentes.</p> <p>Procurar la asesoría de un profesional experto en ingeniería hidráulica.</p> <p>Evaluar las dimensiones de las aceras con base en los requisitos de la ley 7600. Si se determina que ambas deben cumplir la ley 7600, implementar las medidas correctivas pertinentes.</p>

Figura 4: Acumulación de agua y crecimiento de moho en la superficie de la acera.

2.3 ACERAS Y SUS ACCESOS	No está contemplado en el formulario	<p>Se observó acumulación de agua y crecimiento de moho sobre la superficie de la acera (ver figura 4). Durante la visita se observó tránsito de peatones y ciclistas sobre las aceras. Los anchos medidos de las aceras fueron de 1.03 y 1.93 metros. En este caso el ancho de una acera cumple la ley 7600 y la otra no. La acumulación de agua y el crecimiento de moho sobre la superficie de la acera producen una superficie resbalosa que aumenta la posibilidad de que los peatones resbalen. Esta deficiencia es inducida por que las aceras no cuentan con la pendiente necesaria para evacuar las aguas pluviales. El ancho de la acera debe ser tal que se facilite el paso de personas discapacitadas sobre el puente, reduciendo la posibilidad ocurrencia de accidentes sobre el puente.</p>

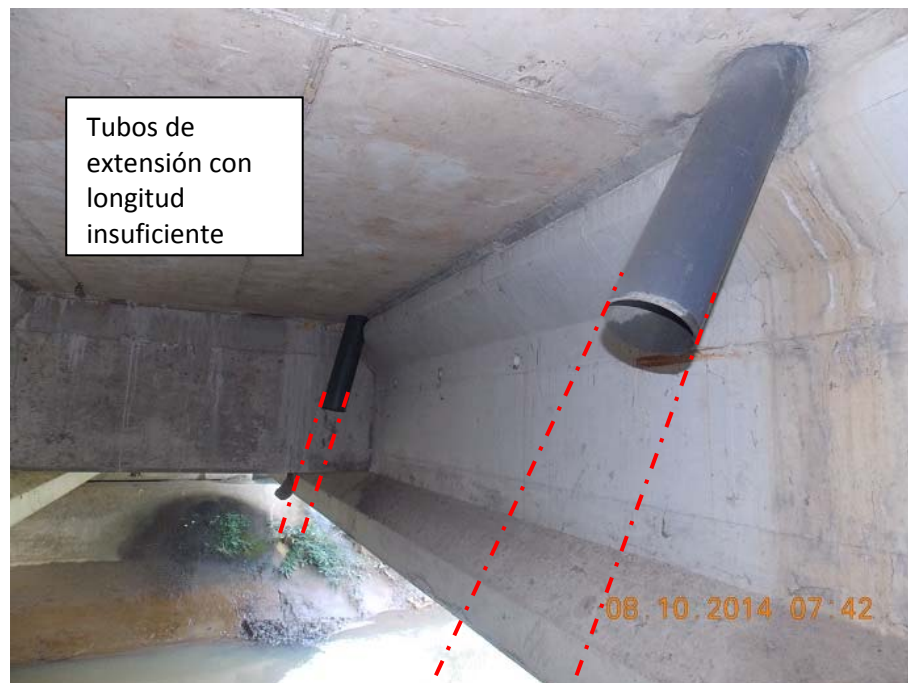
Elementos	Observaciones	Riesgo o vulnerabilidad	Recomendaciones
3.2. Bordillos y sistema de drenaje del puente	<p>Los tubos de extensión de los drenajes no contaban la longitud normada por AASHTO LRFD 2012 (ver figura 5).</p> <p>Se observó acumulación de agua en la intersección de la superficie de rodamiento del puente y la barrera vehicular (ver figura 8).</p>	<p>Los tubos de extensión con una longitud inadecuada pueden descargar agua sobre elementos estructurales pudiendo provocar deterioro y reducir la vida útil de éstos.</p> <p>La acumulación de agua observada en la superficie de rodamiento es indicativo de que la superficie de rodamiento no cuenta con una pendiente adecuada para la evacuación de aguas pluviales.</p> <p>Si se acumula agua sobre la superficie de rodamiento aumenta el riesgo de hidropneumático sobre el puente.</p>	<p>Colocar tubos de extensión con una longitud tal que la descarga esté al menos 100mm debajo del nivel inferior de la viga, según las recomendaciones de AASHTO LRFD 2012.</p> <p>Evaluar las pendientes de la superficie de rodamiento del puente para determinar la capacidad de drenaje del puente. Implementar las medidas correctivas pertinentes.</p> <p>Procurar la asesoría de un profesional experto en ingeniería hidráulica.</p>

Figura 5: Detalle de los tubos de extensión de los drenajes.

3.2. BORDILLOS Y SISTEMA DE DRENAJE DEL PUENTE	No está contemplado en el formulario	Los tubos de extensión de los drenajes no cubren la longitud normada por AASHTO LRFD 2012 (ver figura 5). Se observó acumulación de agua en la intersección de la superficie de rodamiento del puente y la barrera vehicular (ver figura 8). Los tubos de extensión con una longitud inadecuada pueden descargar agua sobre elementos estructurales pudiendo provocar deterioro y reducir la vida útil de éstos. La acumulación de agua observada en la superficie de rodamiento es indicativo de que la superficie de rodamiento no cuenta con una pendiente adecuada para la evacuación de aguas pluviales. Si se acumula agua sobre la superficie de rodamiento aumenta el riesgo de hidropulso sobre el puente.

5. Corregir las deficiencias observadas con respecto a la señalización horizontal y vertical.
6. Colocar tubos de extensión en los drenajes que cumplan con AASTHO LRFD 2012.

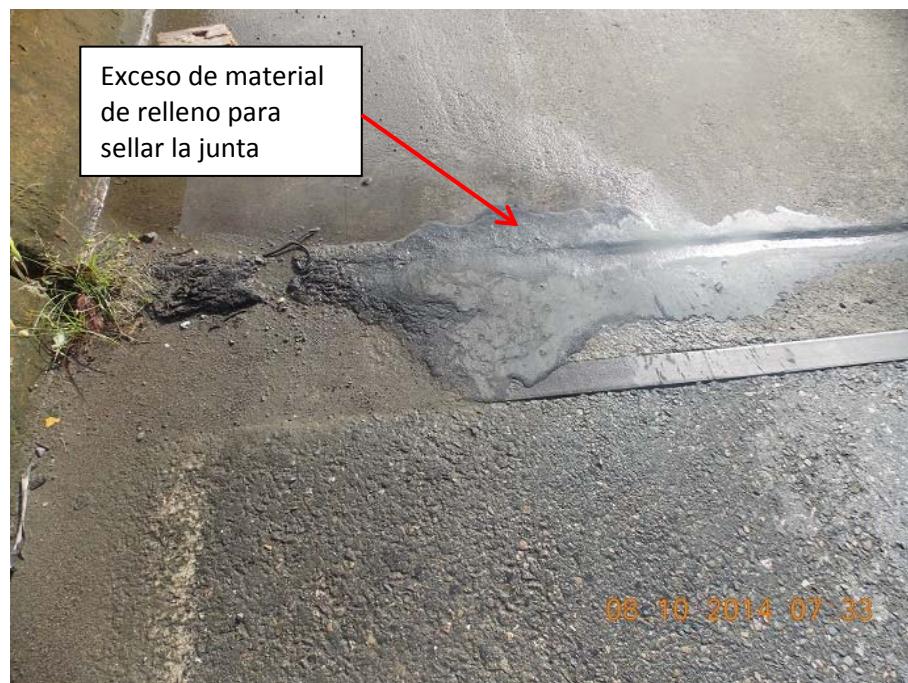
3.3. Juntas de expansión	<p>Las juntas de expansión presentaban un exceso de material de relleno de sello de la junta (ver figura 6). Se debe indicar que el detalle de los planos constructivos indica "hule chorreado" como material de relleno.</p> <p>Las juntas de expansión de las aceras no contaban con un sello impermeable (ver figura 7).</p>	<p>Las juntas de expansión abiertas pueden descargar agua sobre elementos estructurales pudiendo ocurrir deterioro en éstos y una consecuente reducción de su vida útil.</p>	<p>Evaluar si el exceso de material de relleno en las juntas de expansión afecta la capacidad de movimiento del puente.</p> <p>Colocar sellos impermeables en las juntas de expansión de las aceras.</p> <p>Procurar la asesoría de un profesional experto en sistemas de impermeabilización de juntas de expansión de puentes.</p>

Figura 6: Detalle de la junta de expansión.

3.3. JUNTAS DE EXPANSION	4	Las juntas de expansión presentaban un exceso de material de relleno de sello de la junta (ver figura 6). Se debe indicar que el detalle de los plintos constructivos indica "hule chorreado" como material de relleno. Las juntas de expansión de las aceras no cubren con un sello impermeable (ver figura 7). Las juntas de expansión abiertas pueden descargar agua sobre elementos estructurales pudiendo ocurrir deterioro en éstos y una consecuente reducción de su vida útil.

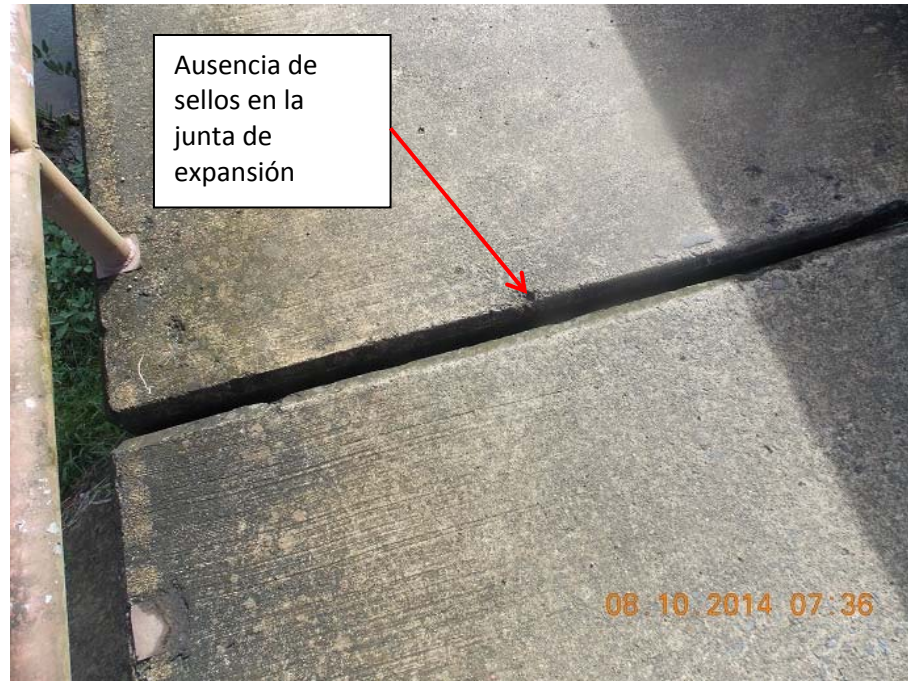
Figura 7: Junta de expansión de las aceras.

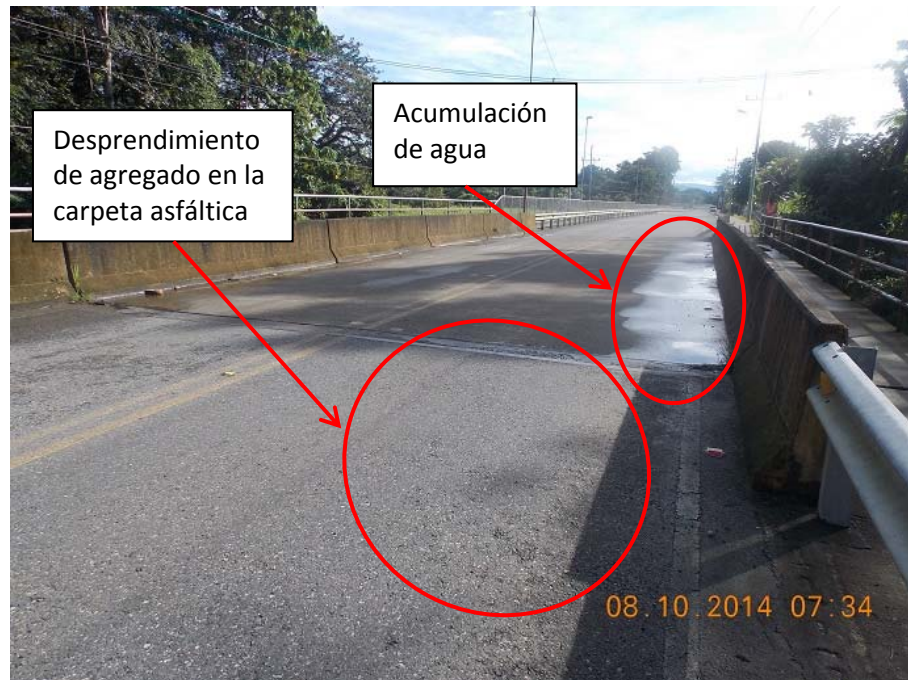
Elementos	Observaciones	Riesgo o vulnerabilidad	Recomendaciones
3.4. Accesos <ul style="list-style-type: none"> • Superficie de rodamiento • Rellenos de aproximación • Taludes • Losa de aproximación 	<p>El asfalto de la superficie de rodamiento de los accesos presentaba desprendimiento de agregado (ver figura 8).</p> <p>El revestimiento de concreto de los taludes laterales de los rellenos de aproximación presentaban agrietamiento y crecimiento de vegetación (ver figura 9).</p> <p>No se tuvo acceso visual a la losa de aproximación.</p>	<p>Los daños en la superficie de rodamiento de los accesos pueden provocar incomodidad en los usuarios y hasta daños en los vehículos que ingresan al puente.</p> <p>Si se agrava el daño en el revestimiento de protección de los taludes se podrían producir daños en los accesos.</p>	<p>Realizar una evaluación detallada de la carpeta asfáltica de los accesos para determinar si se requiere una reparación o sustitución.</p> <p>Establecer un programa de mantenimiento rutinario que incluya entre otras labores reparaciones en el revestimiento de protección de los taludes laterales de los accesos.</p>

Figura 8: Superficie de rodamiento de los accesos.

3.4. ACCESOS Superficie de Rodamiento - Taludes - Muros de Retención - Losa de aproximación	12	El asfalto de la superficie de rodamiento de los accesos presentaba desprendimiento de agregado (ver figura 8). El revestimiento de concreto de los taludes laterales de los accesos presentaban agrietamiento y crecimiento de vegetación (ver figura 9). No se tuvo acceso visual a la losa de aproximación. Los daños en la superficie de rodamiento de los accesos pueden provocar incomodidad en los usuarios y hasta daños en los vehículos que ingresan al puente. Si se agrava el daño en el revestimiento de protección de los taludes se podrían producir daños en los accesos.

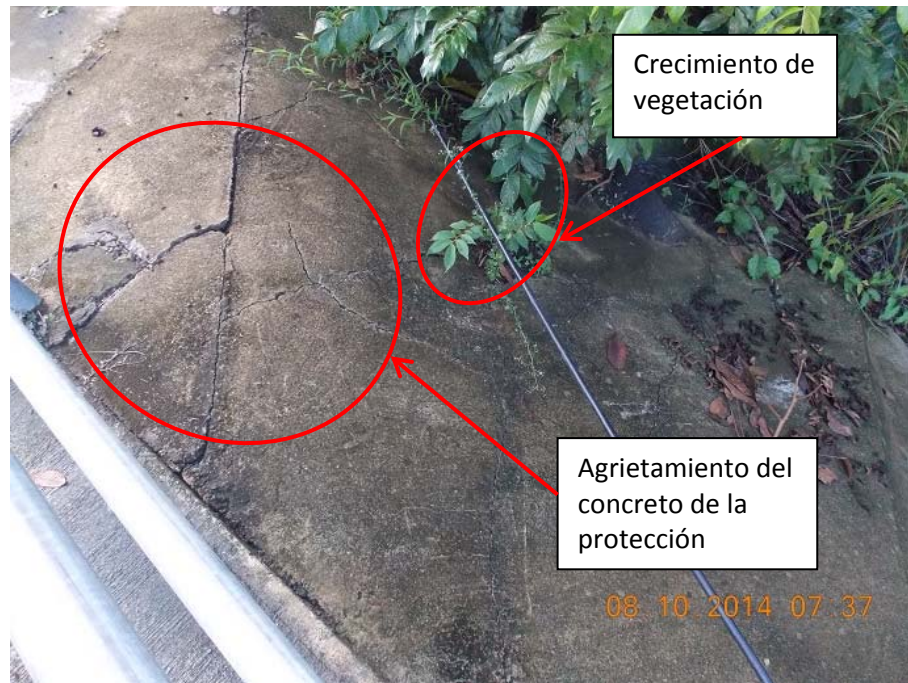
Figura 9: Revestimiento de los taludes laterales de los accesos.

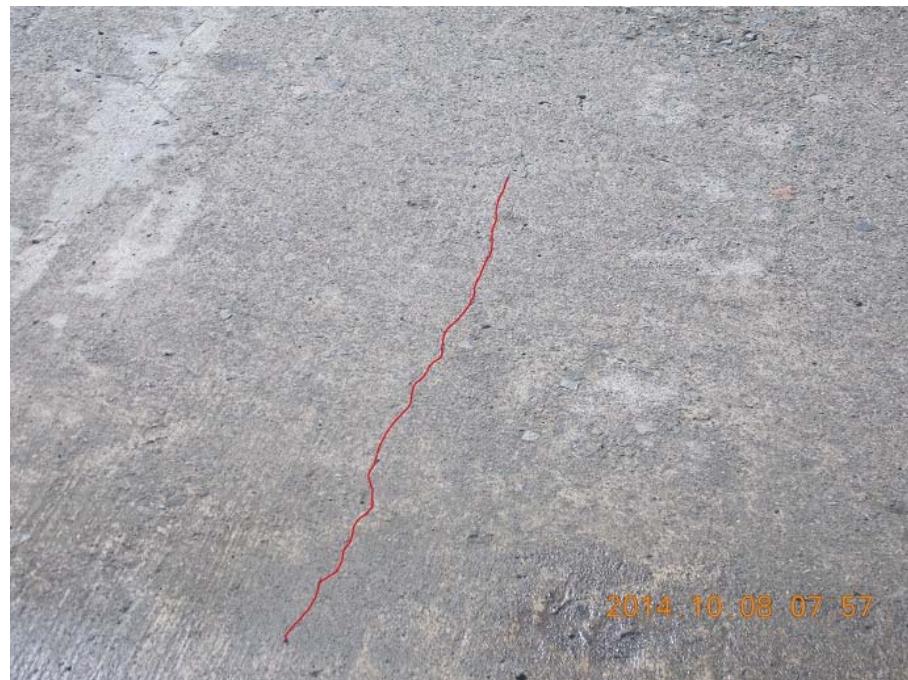
Elementos	Observaciones	Riesgo o vulnerabilidad	Recomendaciones
4.1. Tablero (losa de concreto, rejilla de acero, tablero de acero, tablero de madera).	Se observó agrietamiento en una dirección en la cara superior (ver figura 10) y agrietamiento en dos direcciones en la cara inferior (ver figuras 11 y 12) de la losa de concreto del tablero.	Los daños observados en la losa del tablero son indicio de fatiga de la losa de concreto ante la acción de la carga viva vehicular.	Realizar una inspección detallada de la losa y un análisis estructural para determinar su estado actual y evaluar la necesidad de rehabilitar o sustituir. Si se determina que la capacidad estructural de la losa no ha disminuido, protegerla con un sistema que impida las filtraciones de agua a través de las grietas. Procurar la asesoría de un profesional experto en ingeniería estructural.

Figura 10: Agrietamiento en una dirección en la cara superior de la losa del tablero.

- a. Agrietamiento en una dirección en la cara superior y agrietamiento en dos direcciones en la cara inferior de la losa de concreto del tablero, lo cual es indicio de fatiga debido a la carga vehicular.

4.1. TABLERO (Losa de concreto, Rejilla de acero, Tablero de acero, tablero de madera)	5	<p>Se observó agrietamiento en una dirección en la cara superior (ver figura 10) y agrietamiento en dos direcciones en la cara inferior (ver figuras 11 y 12) de la losa de concreto del tablero.</p> <p>Los daños observados en la losa del tablero son indicio de fatiga de la losa de concreto ante la acción de la carga viva vehicular.</p>										<p>Realizar una inspección detallada de la losa y un análisis estructural para determinar su estado actual y evaluar la necesidad de rehabilitar o sustituir.</p> <p>Si se determina que la capacidad estructural de la losa no ha disminuido, protegerá con un sistema que impida las filtraciones de agua a través de las grietas.</p> <p>Procurar la asesoría de un profesional experto en ingeniería estructural.</p>

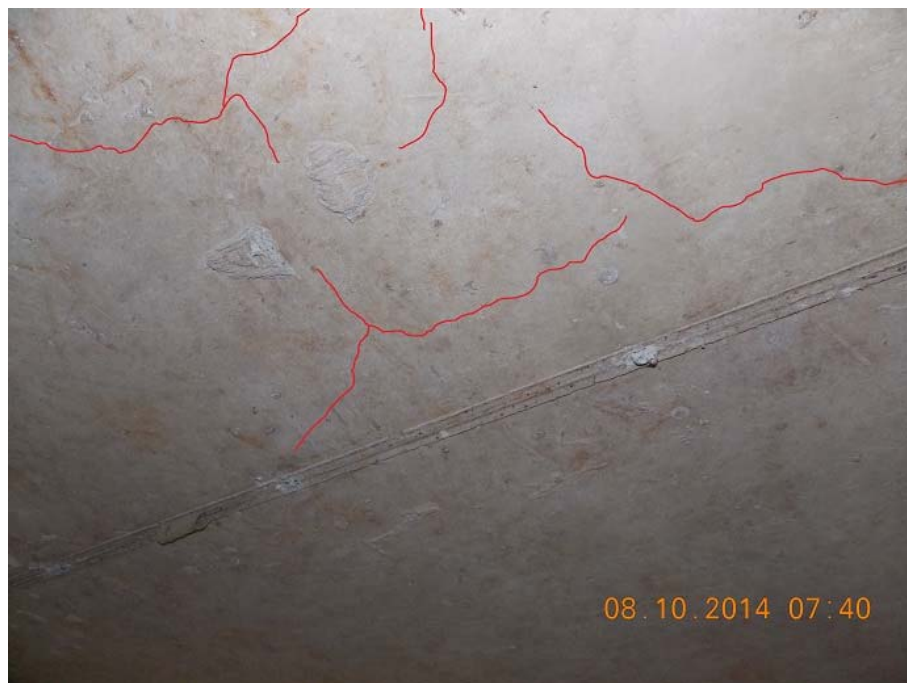
Figura 11: Agrietamiento en dos direcciones en la cara inferior de la losa del tablero.

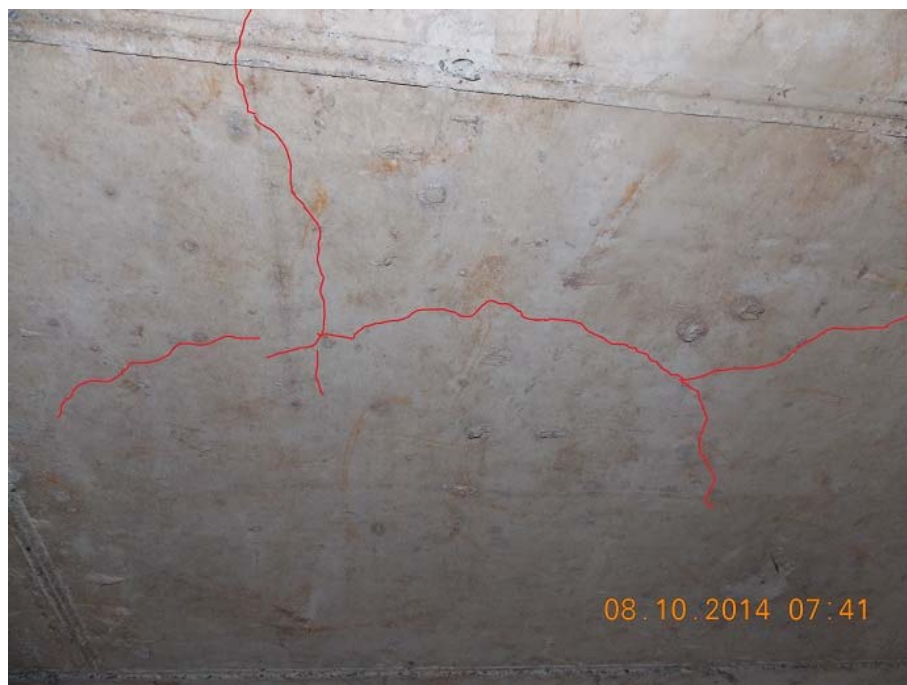
Figura 12: Agrietamiento en dos direcciones en la cara inferior de la losa del tablero.

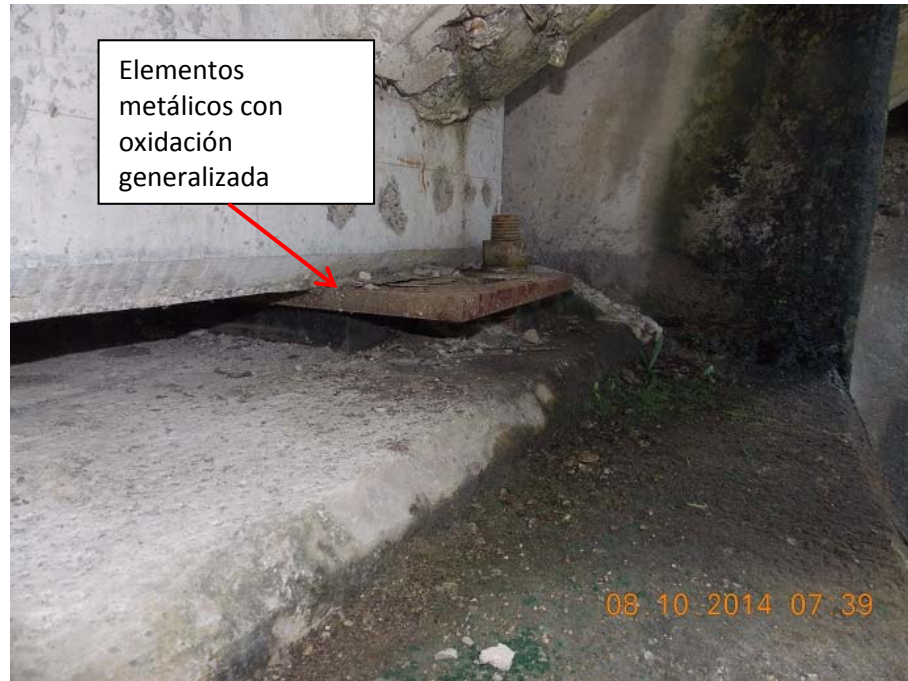
Elementos	Observaciones	Riesgo o vulnerabilidad	Recomendaciones
5.1. Apoyos en bastiones (longitud de asiento, estado del apoyo)	<p>Se observaron apoyos en contacto con sedimentos y humedad. Los elementos metálicos de los apoyos presentaban oxidación (ver figura 13).</p> <p>En la figura 14 se presenta el caso de la placa de un apoyo a la cual se le hicieron dos perforaciones, de las cuales una no parece tener un propósito específico. En planos no se observó un detalle que indique lo observado.</p>	<p>El contacto de los apoyos con humedad y sedimentos aumentan la vulnerabilidad de daño por corrosión de los elementos metálicos.</p> <p>La placa de la figura puede presentar una capacidad estructural menor a la prevista en el diseño.</p>	<p>Realizar una inspección detallada de los apoyos para determinar su estado actual y determinar si deben ser protegidos o sustituidos.</p> <p>Implementar las medidas pertinentes para evitar que los apoyos tengan contacto con humedad y sedimentos.</p> <p><i>Ver 3.3 Juntas de expansión.</i></p> <p>Proteger los elementos metálicos de los apoyos con un sistema de protección contra la corrosión adecuado a las condiciones ambientales del sitio.</p> <p>Procurar la asesoría de un profesional experto en sistemas de protección contra la corrosión.</p>

Figura 13: Apoyo en contacto con sedimentos y humedad.

5. SUBESTRUCTURA													
5.1. APOYOS EN PILAS Y BASTIONES - Estado del apoyo - Longitud de asiento	11	<p>Se observaron apoyos en contacto con sedimentos y humedad. Los elementos metálicos de los apoyos presentaban oxidación (ver figura 13). En la figura 14 se presenta el caso de la plica de un apoyo a la cual se le hicieron dos perforaciones, de las cuales una no parece tener un propósito específico. En planos no se observó un detalle que indique lo observado. El contacto de los apoyos con humedad y sedimentos aumentan la vulnerabilidad de daño por corrosión de los elementos metálicos. La plica de la figura puede presentar una capacidad estructural menor a la prevista en el diseño. Se observó evidencia de filtraciones sobre los bastiones (ver figura 15).</p>

9. Proteger de la corrosión los elementos metálicos del puente con un sistema de protección adecuado a las condiciones ambientales del sitio;
10. Para solucionar las deficiencias observadas se recomienda que la Administración procure la asesoría de profesionales expertos en ingeniería estructural, análisis estructural, diseño de puentes, seguridad vial, ingeniería hidráulica, diseño de pavimentos, ingeniería en construcción, presupuestos, sistemas de protección para concreto y acero, entre otros.

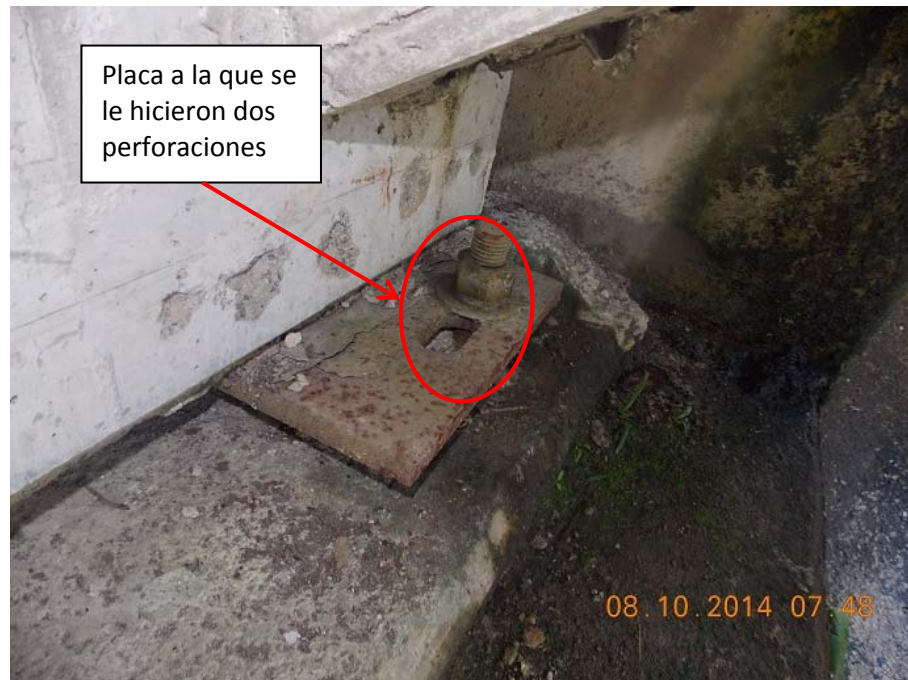
Figura 14: Placa de apoyo con una perforación sin utilizar.

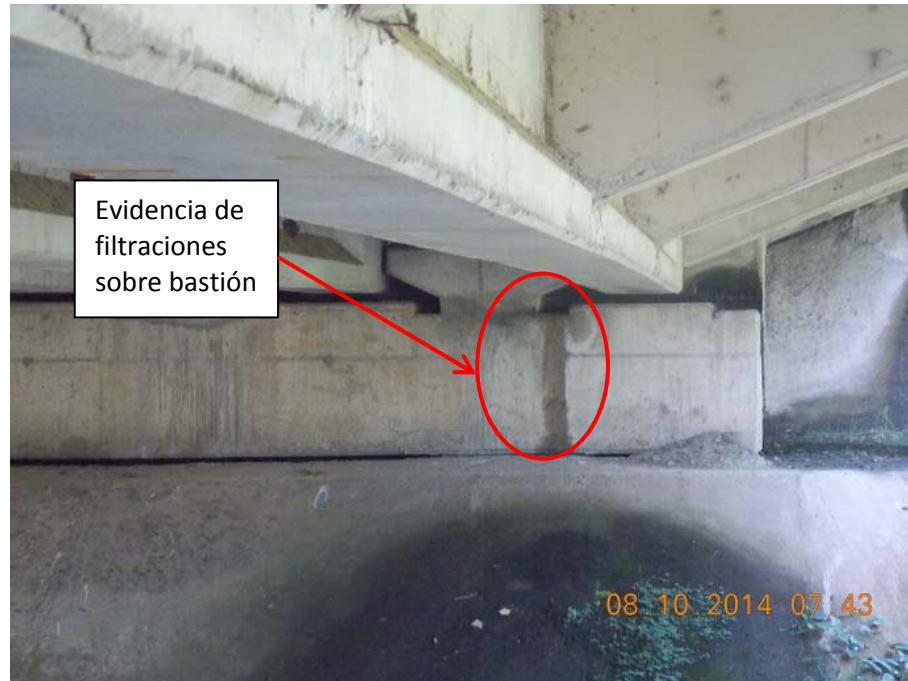
5.2. Bastiones y aletones	Se observó evidencia de filtraciones sobre los bastiones (ver figura 15).	<i>Ver 3.3 Juntas de expansión.</i>	<i>Ver 3.3 Juntas de expansión.</i>

Figura 15: Evidencia de filtraciones sobre bastión.

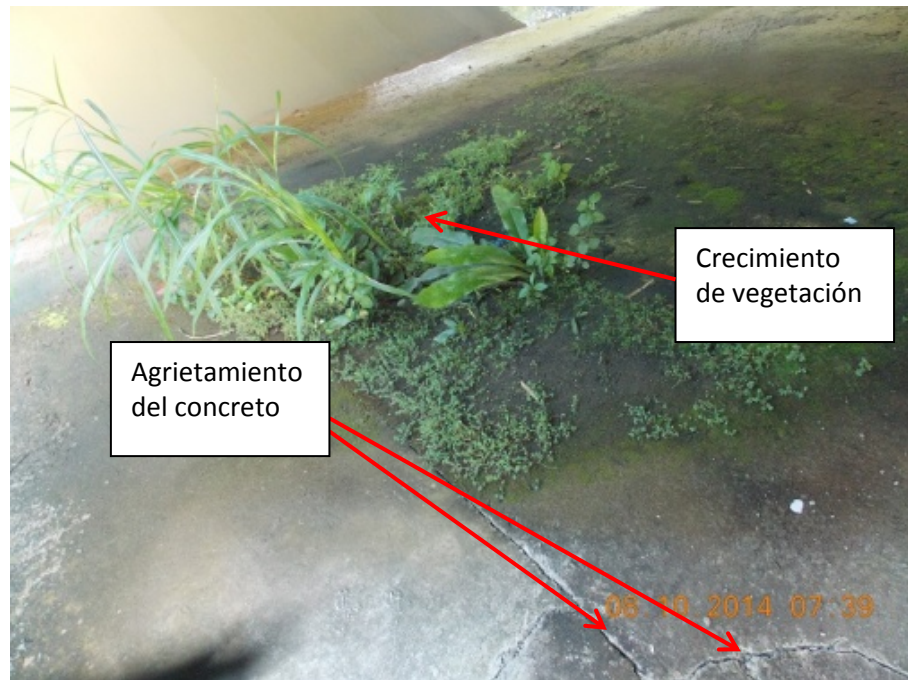
5.3. Taludes frente a los bastiones	El revestimiento de concreto de los taludes frente a los bastiones presentaba agrietamiento y crecimiento de vegetación (ver figura 16).	Si se agrava el revestimiento de concreto de los taludes frente a los bastiones se podrían producir daños en ellos.	Establecer un programa de mantenimiento rutinario que incluya entre otras labores reparaciones en el revestimiento de protección de los taludes ubicados frente a los bastiones.

Figura 16: Agrietamiento y crecimiento de vegetación en revestimiento de concreto de taludes frente a los bastiones.

5.2. BASTIONES Y ALETONES - Viga cabzal - Cuerpo de bastión	12 y 13	<p>Ver 3.3 Juntas de expansión.</p>											
5.3. TALUDS FRENTE A LOS BASTIONES	13	<p>El revestimiento de concreto de los taludes frente a los bastiones presentaba agrietamiento y crecimiento de vegetación (ver figura 16). Si se agrava el revestimiento de concreto de los taludes frente a los bastiones se podrían producir daños en ellos.</p>
