Informe LM-AT-59-2019

## EVALUACIÓN DE LAS ACTIVIDADES DE REHABILITACIÓN DE PAVIMENTOS EN LA LICITACIÓN PÚBLICA 2014LN-000018-0CV00

## INFORME DE AUDITORÍA TÉCNICA EXTERNA

**Departamento encargado del proyecto:** Gerencia de Conservación de Vías y Puentes. CONAVI.

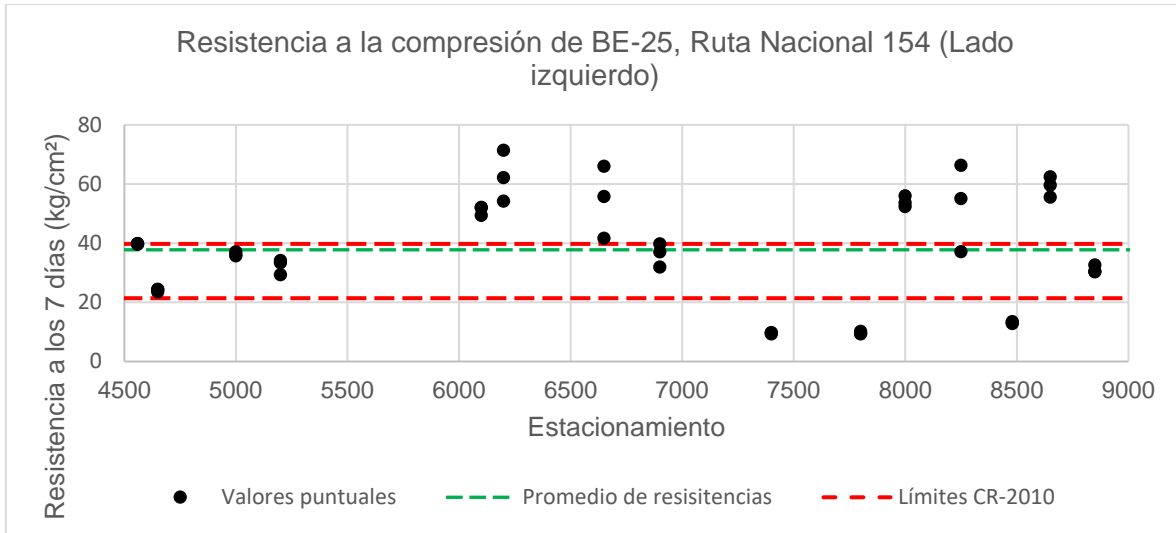
Figura 2. Resultados de resistencia a la compresión de la base estabilizada, obtenidos por el laboratorio de verificación de la calidad, a los 7 días de falla (Lado izquierdo).

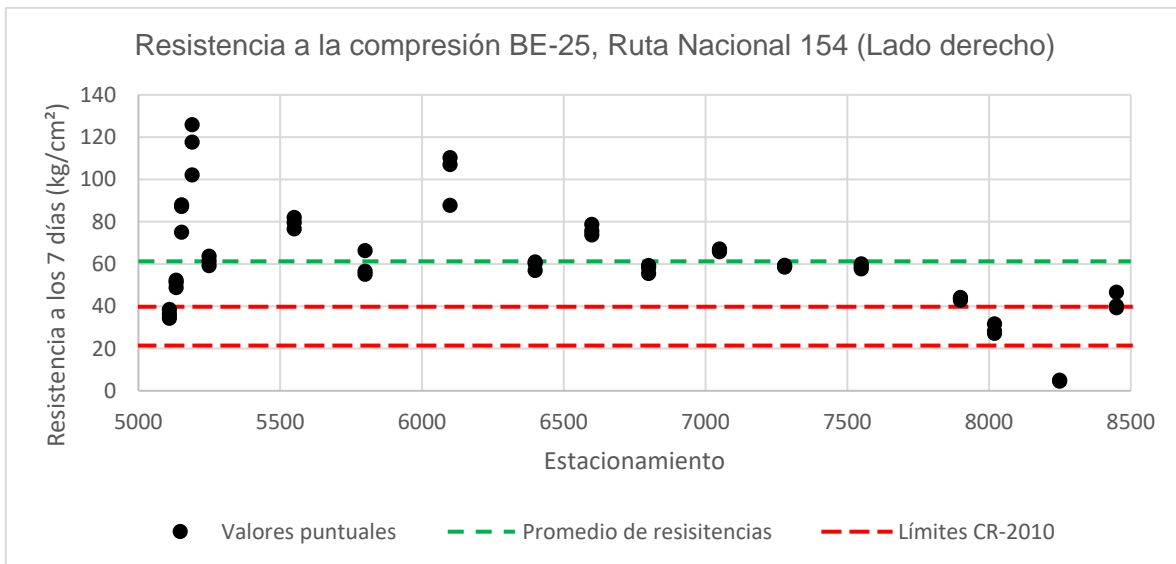
Figura 3. Resultados de resistencia a la compresión de la base estabilizada, obtenidos por el laboratorio de verificación de la calidad, a los 7 días de falla (Lado derecho).

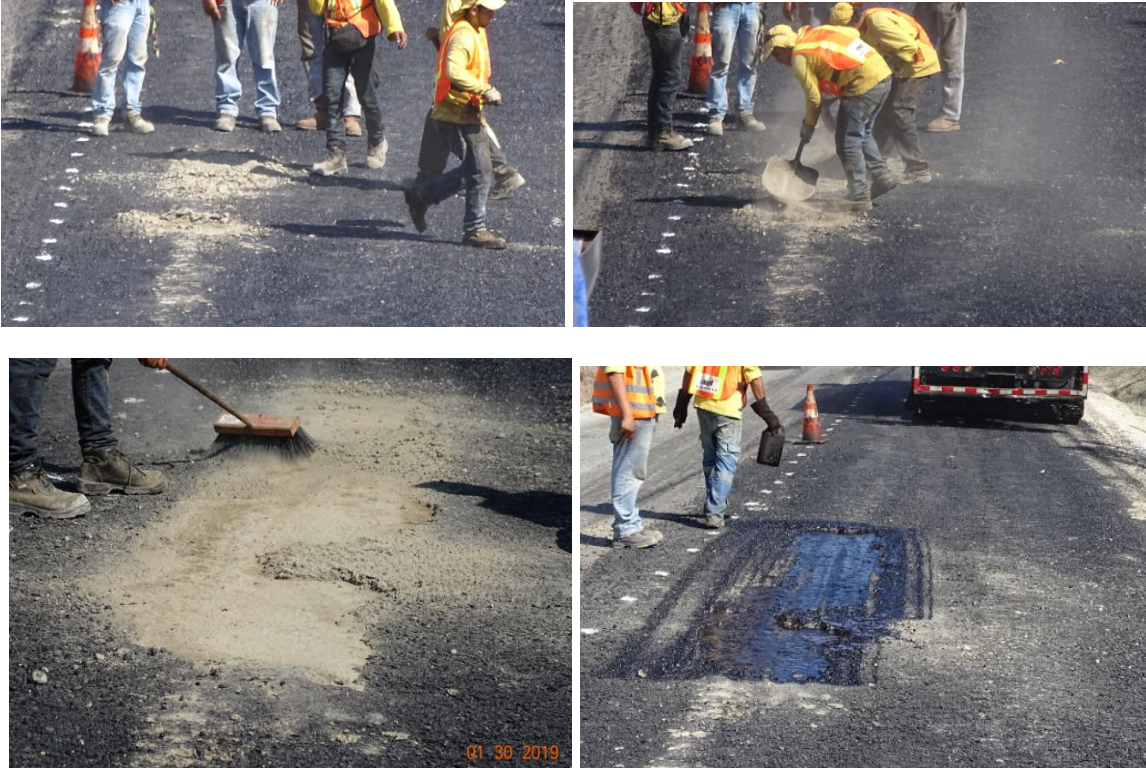
**Figura 14.** Reparación en zonas de material suelto observadas en paños mejorados con cemento. Ruta Nacional 160, Tambor - Cóbano. Sección de Control 60813, Estacionamiento: 3+900 desde Tambor. Fecha: 31 ene 2019. Fuente: Unidad de Auditoría Técnica, LanammeUCR

Posteriormente, luego de que el equipo auditor mostró al inspector de obra esta condición, el material granular suelto en conjunto con el riego de liga y la mezcla asfáltica de “traba” fue removido en estos puntos observados para luego aplicar de nuevo un riego de liga, antes de la colocación de la capa de ruedo.

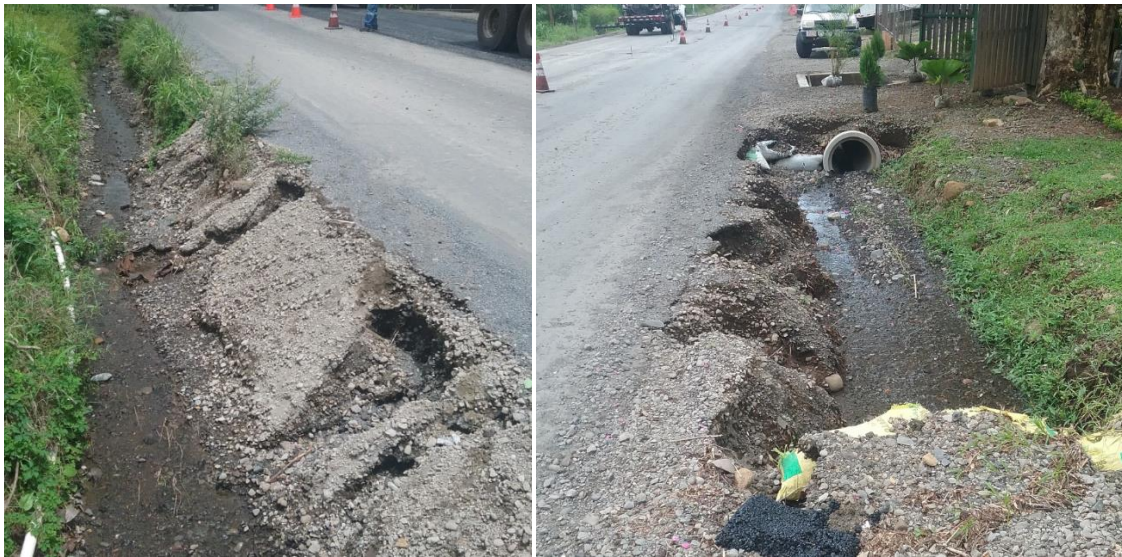
Como antecedente de este tema, se menciona el informe LM-PI-AT-88-2018 donde se incluyó la observación sobre la rehabilitación de la Ruta 751 entre Los Chiles de San Carlos y Vuelta Kooper (ver Figura 18).

**Figura 18.** Ejemplo de condición de riesgo de las obras de rehabilitación por mala condición del drenaje. Ruta 751, Sección de control 20994, Los Chiles – Vuelta Kooper. Km 0+320. Fecha 31 de mayo 2018. Fuente: Informe LM-PI-AT-88-2018. Unidad de Auditoría Técnica, LanammeUCR.

De acuerdo con esto, se ha recalcado la necesidad de que diferentes contratos de una misma zona, (uno que atiende la rehabilitación y otro que atiende el mejoramiento del sistema de drenaje), se deban coordinar estrechamente para lograr que los recursos invertidos en una obra no vayan a ser arriesgados por la falta de obras que son atendidas por otro contrato, cuya circunstancia se dificulta muchas veces cuando ambos contratos son adjudicados a diferentes empresas contratistas.

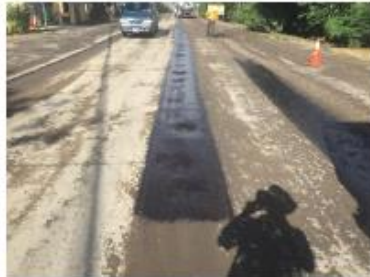
Foto No.3. preparación de la superficie.

Los daños ocasionados por la lluvia y el tránsito en el tramo señalado en el informe de Lanamme, fueron corregidos con mezcla asfáltica para nivelar la superficie antes de la colocación del pavimento asfáltico, como se muestra en las fotos siguientes tomadas el 6 de noviembre del 2018, en el tramo de la vía indicado en dicho informe.

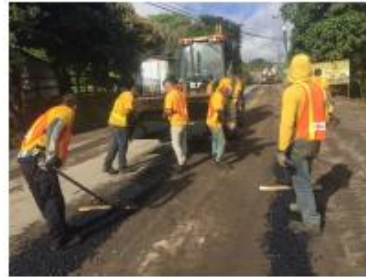
Foto No.4. Colocación de mezcla asfáltica como prenivelación.
