**INFORME DE FISCALIZACIÓN**

LM-PI-UGERVN-10-2013

**RUTA NACIONAL N°303**

**MURO DE CONTENCIÓN MATA DE CAÑA**

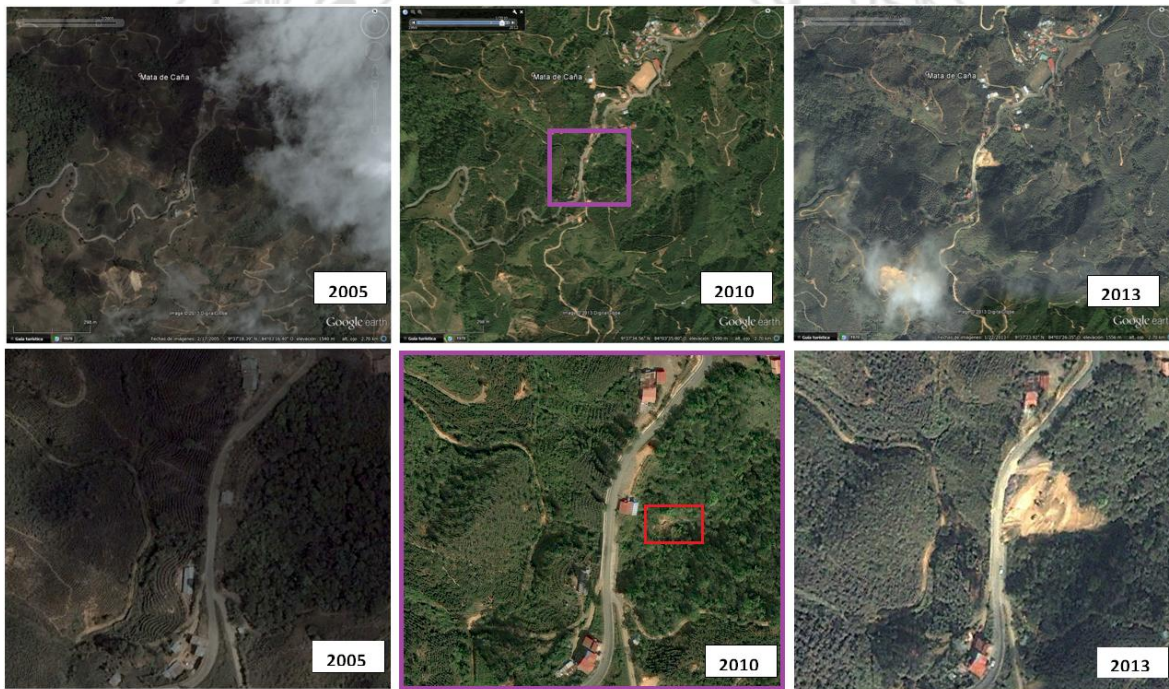
**Figura N°3. Fotografías aéreas de la zona de estudio que muestran el sitio del proyecto.**

En el 2005 no se aprecian evidencias de deslizamiento en el sitio del proyecto, sin embargo en la imagen del 2010 se puede observar una pequeña cárcava en la zona que posteriormente se deslizo. En la fotografía del 2013 se observa el área afectada por el deslizamiento y los trabajos realizados durante la construcción del muro. Es importante poder identificar cárcavas y estructuras como la de la imagen del 2010 en otros tramos de la ruta 303, ya que puedan evolucionar a

deslizamientos importantes como ocurrió en este caso. Un mejor manejo de los drenajes y mantenimiento de cunetas en este tipo de zonas podría evitar situaciones similares.

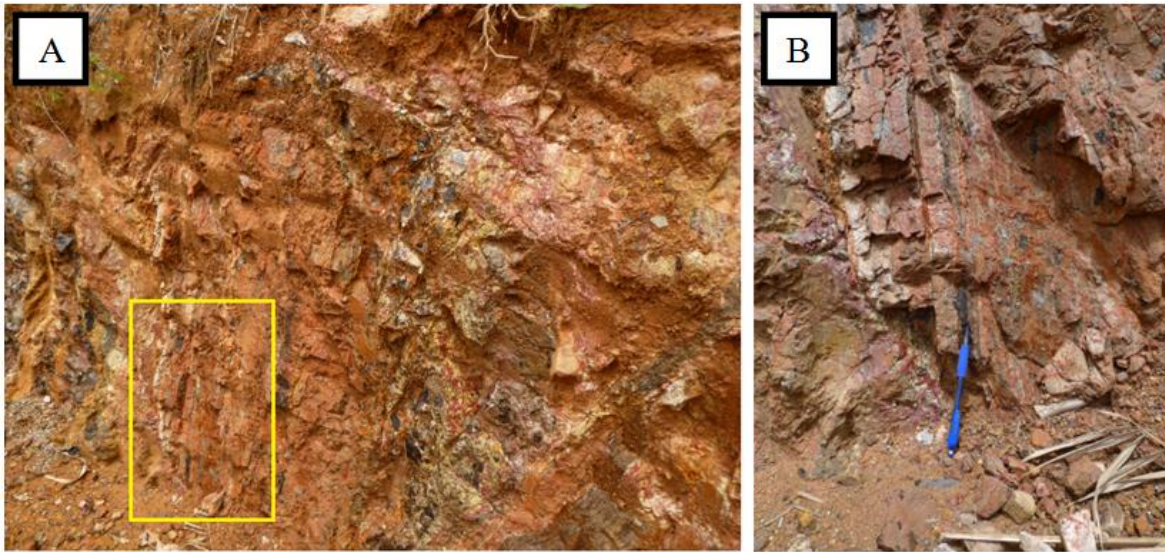
La litología presente en este sitio, corresponde con una secuencia de estratos centimétricos de areniscas y lutitas, en disposición subvertical, buzando levemente hacia el NW (ver fotografía en la parte inferior). Por lo observado en sitio, estos paquetes se encuentran muy alterados por acción de fluidos hidrotermales y han perdido todas sus propiedades físicas originales de roca hasta convertirse en arcillas. Presentan colores de alteración hidrotermal típicos (rojos y morados claros y oscuros) de óxidos de hierro y manganeso respectivamente. Además, se observaron estrías, planos de falla, y desplazamientos de varios centímetros en los estratos litológicos que sugieren ser tectónicos. Todo lo anterior sugiere que este sitio está ubicado dentro de una zona de falla importante.

La consistencia y calidad de este tipo de materiales arcillosos, similares a los encontrados en este sitio es muy pobre y su capacidad de soporte es muy baja. Además, pueden propiciar una mayor acumulación de agua infiltrada generando mayor peso en los taludes naturales y eventualmente disparando deslizamientos por exceso de lluvia. En la estación seca este material arcilloso tiende a contraerse y generar grietas que se pueden llegar a profundizar y formar cárcavas por acción de viento o escorrentía. Este tipo de material, no es recomendable como basamento de ningún tipo de construcción.

**Figura N°4.** A. Vista de afloramiento en el sitio del proyecto. Se observan rocas sedimentarias alteradas hidrotermalmente, el recuadro amarillo muestra la zona en detalle de la siguiente foto. B. Detalle de estratos de areniscas y lutitas alteradas en posición casi vertical, con un pequeño plano de falla con estrías a la derecha del lápiz.

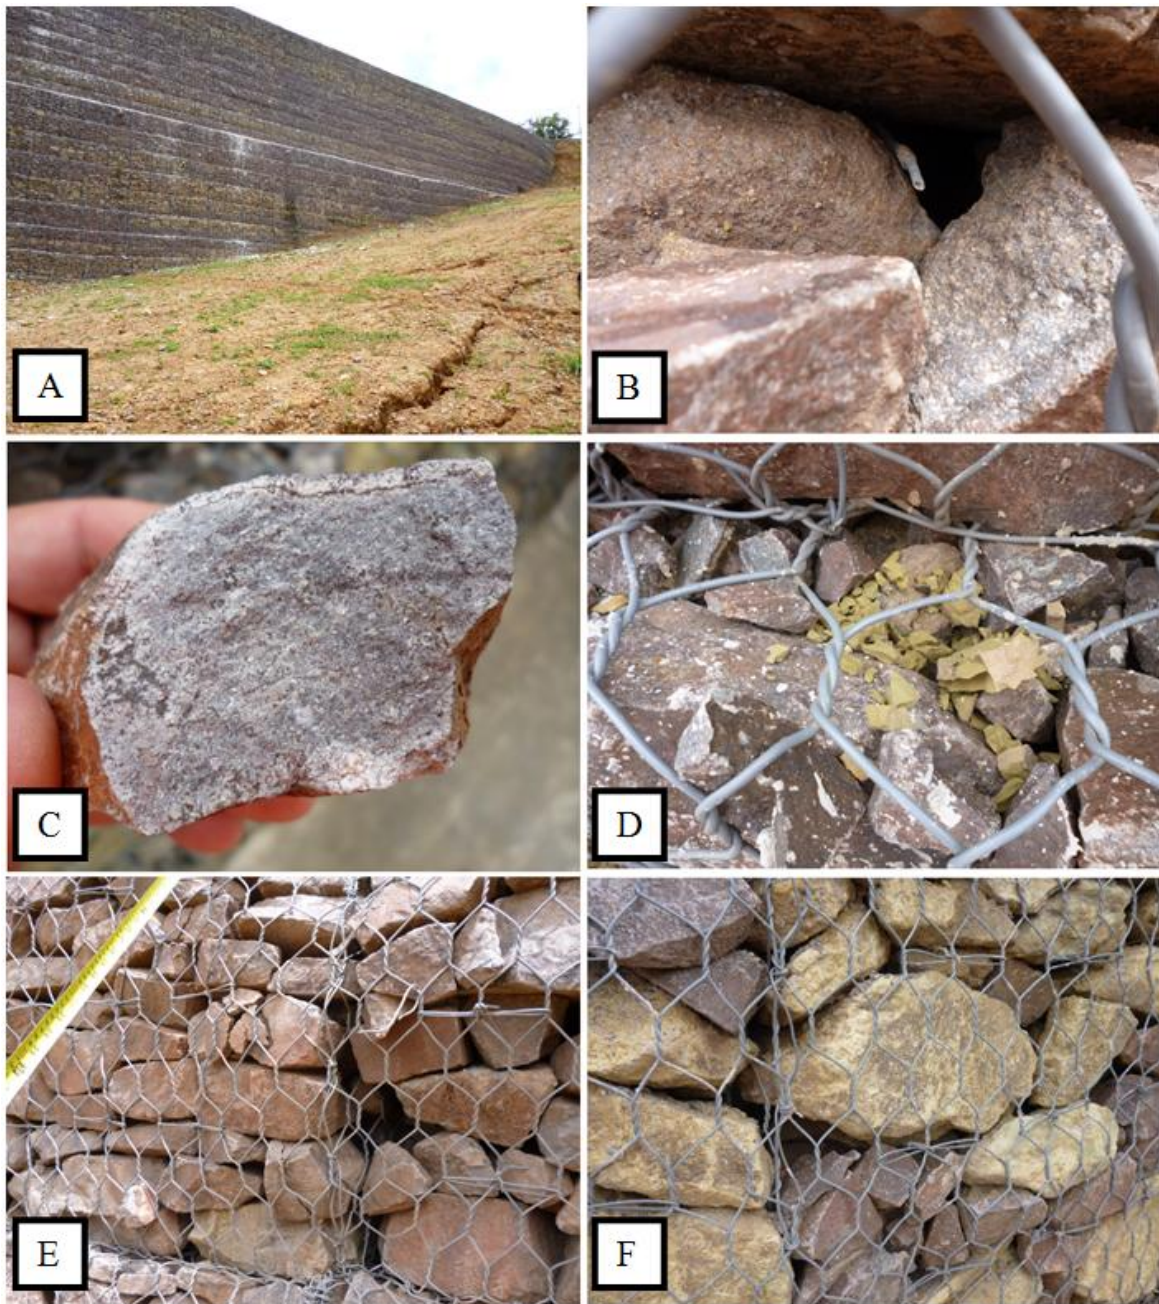
**Figura N°6.** A. Muro de gaviones, nótese los niveles de color café claro, estos están constituidos por rocas alteradas y de poca dureza. B. Tensor fallado por la deformación del muro de contención. C. Detalle de roca usada en las cajas de gavión, nótese patina y aureola de alteración en la parte externa. D. Canasta de muro donde se mezclaron rocas volcánicas con lutitas muy alteradas que se desmoronan al contacto, además de rocas de tamaño inferior a 100 mm. E. Canasta deformada con rocas falladas por tensión, indicando mala calidad de materiales. F. Canasta con bloques de roca de tamaño superior a 200 mm.

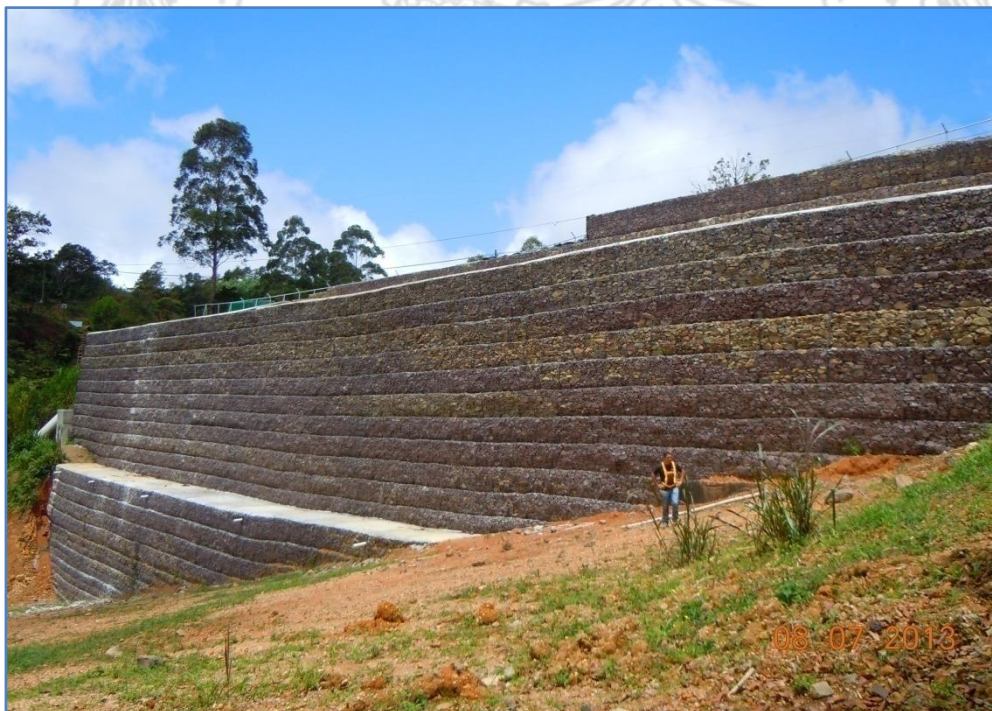
Según se aprecia en la siguiente fotografía el muro tiene dimensiones importantes tanto en altura como en longitud. La altura se estimó en el sitio en aproximadamente 25m.

**Fotografía N°1. Vista frontal del muro de contención.**

El muro consta de una primera sección en la parte inferior de aproximadamente 10m de altura. Sobre esta sección se construyó una segunda sección de mayor volumen y aproximadamente 15m de altura. Finalmente en un tramo de la parte superior se construyeron dos filas más de gaviones, aparentemente para cubrir una parte de la diferencia de altura existente entre el muro y la rasante de la carretera.

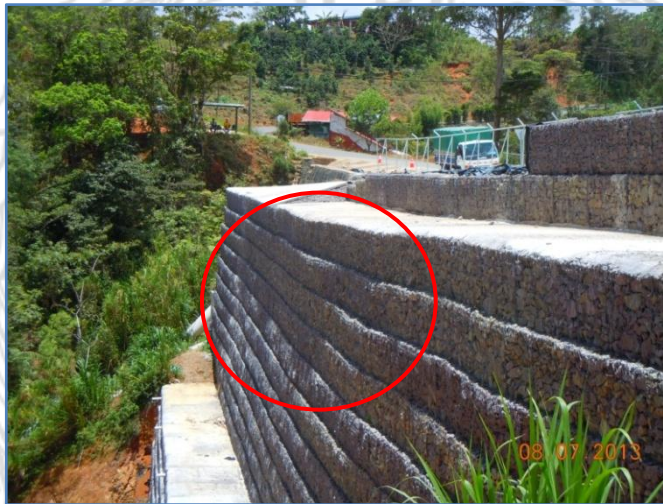
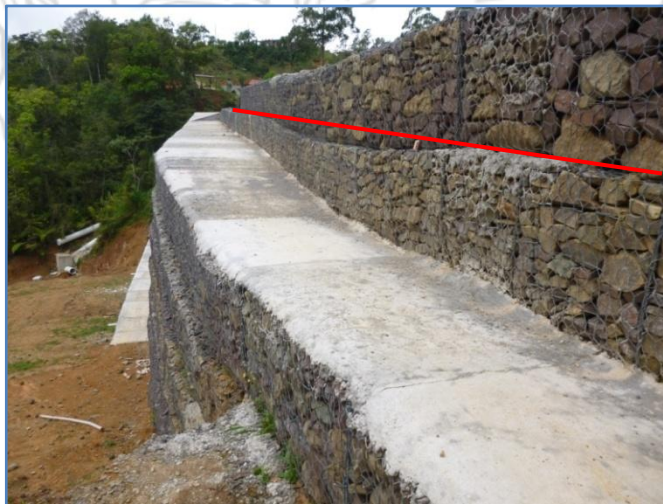
Durante el recorrido realizado se identificaron varias condiciones que presenta el muro de contención. En la fachada se observaron deformaciones en el alineamiento horizontal y vertical, tal como se aprecia en las siguientes fotografías.

**Fotografías N°2 y 3. Deformaciones en la fachada del muro de contención.**

- e) El muro construido en el estacionamiento 9+850 presenta deformaciones en el alineamiento horizontal y vertical de los gaviones de la fachada.
- f) Las rocas que se utilizaron para construir el muro de gaviones son una combinación de rocas sanas con una patina de color morado y rocas alteradas de muy pobre consistencia que no son aptas para este tipo de estructuras. Muchas de estas rocas presentan tamaños mayores o menores a los que se especifican en el CR-2010 para estas obras de estabilización.

- c) Mantener un monitoreo topográfico en el sitio para determinar el comportamiento de las deformaciones que está presentando el muro.
- d) Realizar estudios geotécnicos que permitan determinar la estabilidad interna, externa y global del muro bajo las condiciones actuales, así como las acciones correctivas necesarias en caso de presentarse condiciones que sean consideradas inseguras. En estos estudios es necesario tomar en cuenta la condición actual del talud localizado al otro lado de la carretera. Considerar la realización de perforaciones que permitan explorar de manera adecuada la geología del terreno sobre el cual está cimentado el muro de contención.

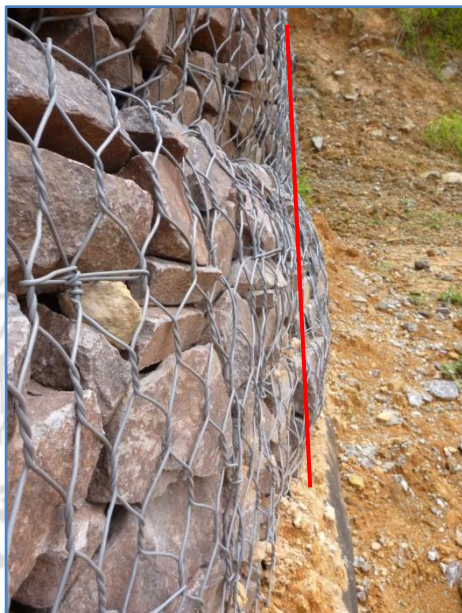
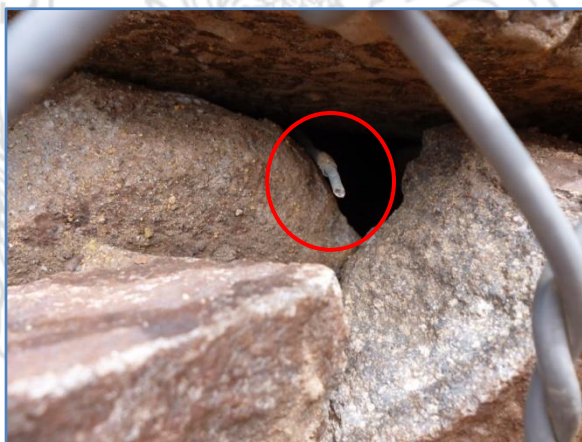
También se observaron abultamientos en muchas cajas de gavión. En las cajas que presentan mayor deformación los tensores internos han fallado, posiblemente por las deformaciones que han experimentado las cajas. Esta condición se aprecia en las siguientes fotografías.

#### **Fotografías N°4 y 5. Abultamiento en las cajas y tensores fallados.**

Los muros flexibles admiten un determinado nivel de deformaciones sin que se comprometa la estabilidad integral del sistema de contención. Sin embargo, cuando estas deformaciones se presentan junto con otros indicadores de desplazamiento como la pérdida de relleno en la parte

posterior del muro, agrietamientos u otras afectaciones por un inadecuado manejo del agua de escorrentía, las deformaciones son indicadores importantes de una condición insegura. Esto puede eventualmente afectar la estabilidad de la estructura de pavimento en la parte superior.

- g) En algunas cajas de gavión se presentan abultamientos y tensores fallados por las deformaciones que han experimentado.
- h) La grieta que se ha generado en la parte posterior del muro evidencia un desplazamiento y un asentamiento del relleno.

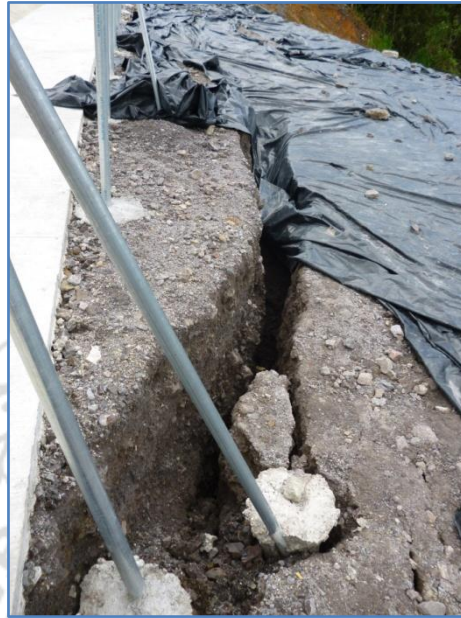
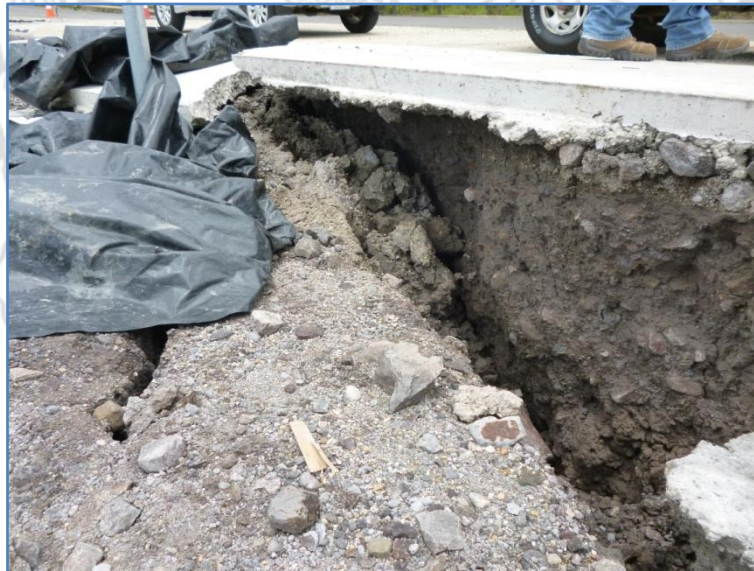
En el relleno localizado en la parte posterior del muro se observó una grieta de magnitud importante, la cual recorre casi la totalidad de la longitud del muro. Este deterioro se observa en las siguientes fotografías.

**Fotografías N°6 y 7. Grieta en el relleno de la parte posterior del muro.**

Tal como se observa en las fotografías anteriores, la grieta evidencia un desplazamiento del relleno que se localiza en la parte posterior del muro de contención. El sentido horizontal este movimiento

se da en hacia el frente del muro, verticalmente también se presenta una diferencia de nivel de aproximadamente 40cm (variable).

Este comportamiento indica que se se está dando un asentamiento importante en el relleno, lo cual puede esperarse en un relleno de estas dimensiones. Sin embargo, tomando en cuenta la magnitud del asentamiento y de continuar los desplazamientos, , la cual debe ser verificada mediante estudios geotécnicos adecuados.

- e) En el corto plazo evitar que el agua continúe infiltrándose por la grieta del relleno en la parte posterior del muro.
- f) Es recomendable monitorear el comportamiento de los drenajes propios del muro de contención, con el fin de detectar si el agua fluye libremente o si se presentan obstrucciones.

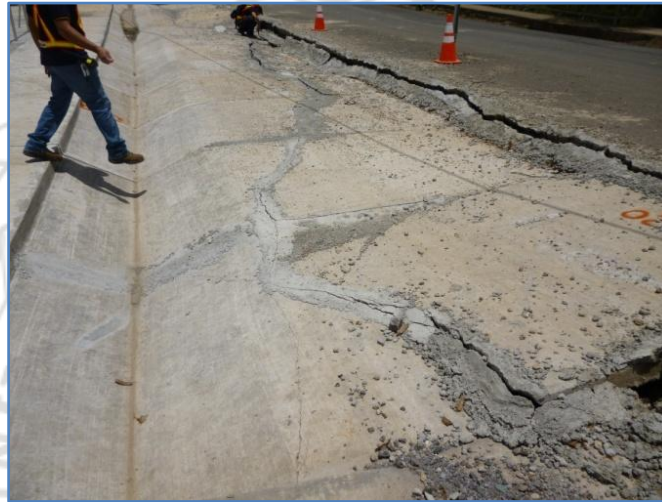
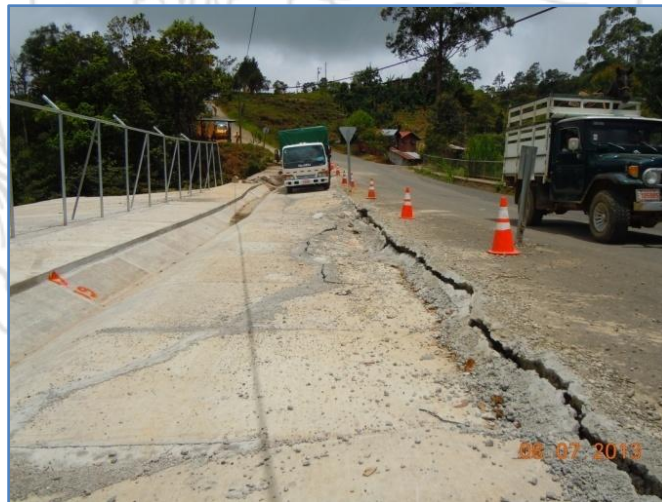
**Fotografías N°8 y 9. Grieta cercana a la calzada en la parte posterior del muro.**

En las dos fotografías anteriores se observa como la grieta se ha prolongado hacia la calzada. El daño se presenta como un hundimiento en el concreto que fue colocado entre la calzada y la acera,

provocando la fractura del mismo. Las reparaciones que han realizado en el concreto evidencian que el movimiento del relleno continúa activo, ya que luego de hacer reparaciones en pocos días se presentan nuevamente las grietas.

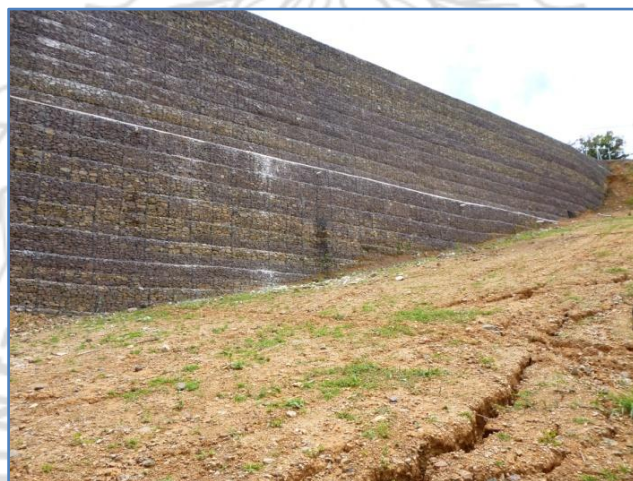
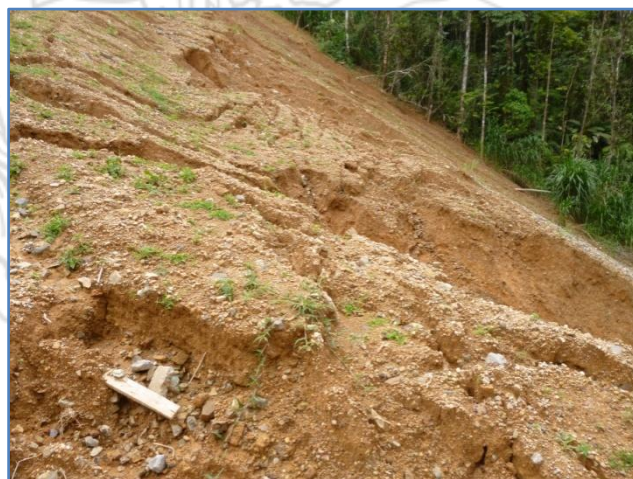
En el pie del muro de contención se depositó gran cantidad de material (suelos tipo limos arcillosos), el cual aparenta ser parte del suelo que falló inicialmente. En las siguientes fotografías se observa la condición actual de este material.

**Fotografías N°10 y 11. Condición del relleno colocado al pie del muro.**

Tal como se observa, este material se encuentra en una condición muy suelta, se está erosionando y está siendo arrastrado hacia la parte inferior de la ladera. Se desconoce si el arrastre de estos sedimentos está afectando algún cuerpo de agua (río o quebrada).

La condición suelta de este material no necesariamente está afectando de manera directa la estabilidad del muro de contención. Lo afectaría directamente si el muro estuviera cimentado sobre este relleno, sin embargo, se desconoce cómo se realizó el movimiento de tierras para remover el material fallado y si se excavó hasta un estrato adecuado para cimentar el muro, el cual debe tener las propiedades y la capacidad de soporte requeridas para resistir las cargas sin que se produzca la falla en el terreno.

- i) El material depositado al pie del muro se encuentra en una condición muy suelta, se está erosionando y está siendo arrastrado hacia la parte inferior de la ladera.

- g) Considerar la intervención mediante movimiento de tierras en el relleno localizado al pie del muro, con el fin de remover el material suelto y favorecer la estabilidad de este material.

- h) Implementar un sistema de control de erosión efectivo, el cual logre disminuir la pérdida del suelo en el relleno localizado al pie del muro de contención.

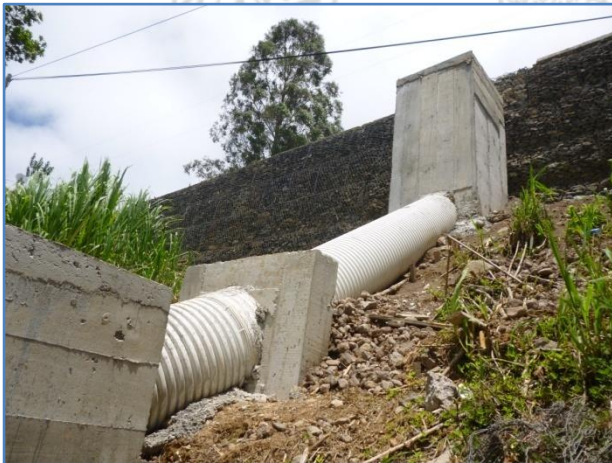
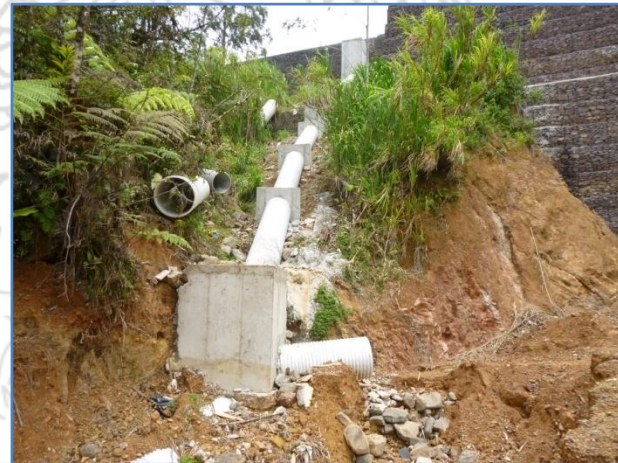
Otro elemento observado en la visita es una tubería de evacuación pluvial, la cual se está colocando para disponer del agua captada por las cunetas en la parte superior del relleno. Ver fotografías 12 y 13.

**Fotografías N°12 y 13. Tubería para evacuación de agua pluvial.**

Desconocemos si hubo un diseño hidráulico para determinar el tipo y el diámetro de la tubería requerida para esta conducción, las cajas o los anclajes de concreto. Debemos resaltar que la

tubería utilizada es de PVC, la cual no está fabricada para estar expuesta a la luz solar, ya que sufre degradación por la radiación y esto disminuye su vida útil.

- i) Revisión del diseño de la tubería de conducción mencionada en este informe. Es importante verificar la capacidad hidráulica y estructural de las obras que se están construyendo, esto incluye la tubería, las cajas, los anclajes de unión entre los tubos y las obras en el punto de descarga para evitar la socavación del terreno.

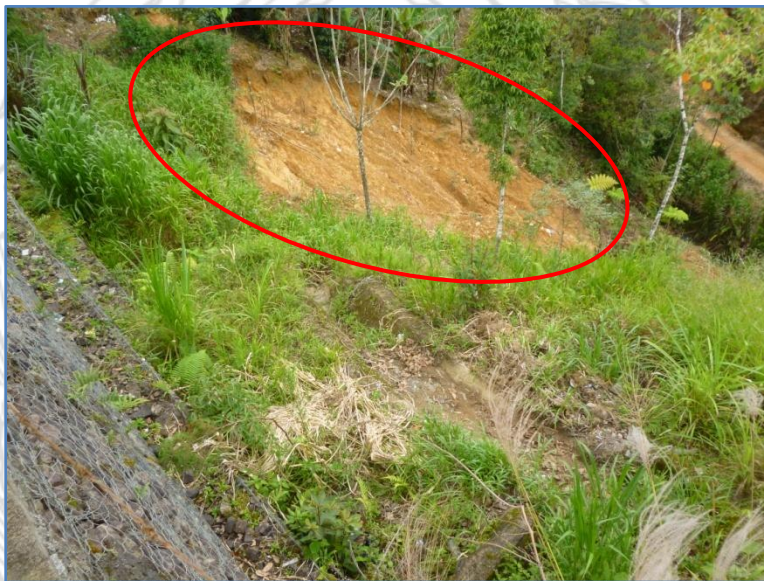
En el sitio también se pudo observar la condición que presenta el talud al lado opuesto de la carretera. Este talud también ha sido intervenido mediante la construcción de un muro de gaviones. Según se muestra en la siguiente fotografía este talud también ha sufrido deslizamientos recientes, de continuar estos eventos esto puede agravar la condición y afectar la estabilidad de este tramo de carretera.

**Fotografía No. 14. Deslizamiento reciente en el talud al lado opuesto de la carretera.**
