**Nombre del Informe: Análisis del caso y resumen de los criterios emitidos por el LanammeUCR sobre la intervención realizada en la carretera Florencio del Castillo (losas de concreto)**

**¿Qué auditamos?**

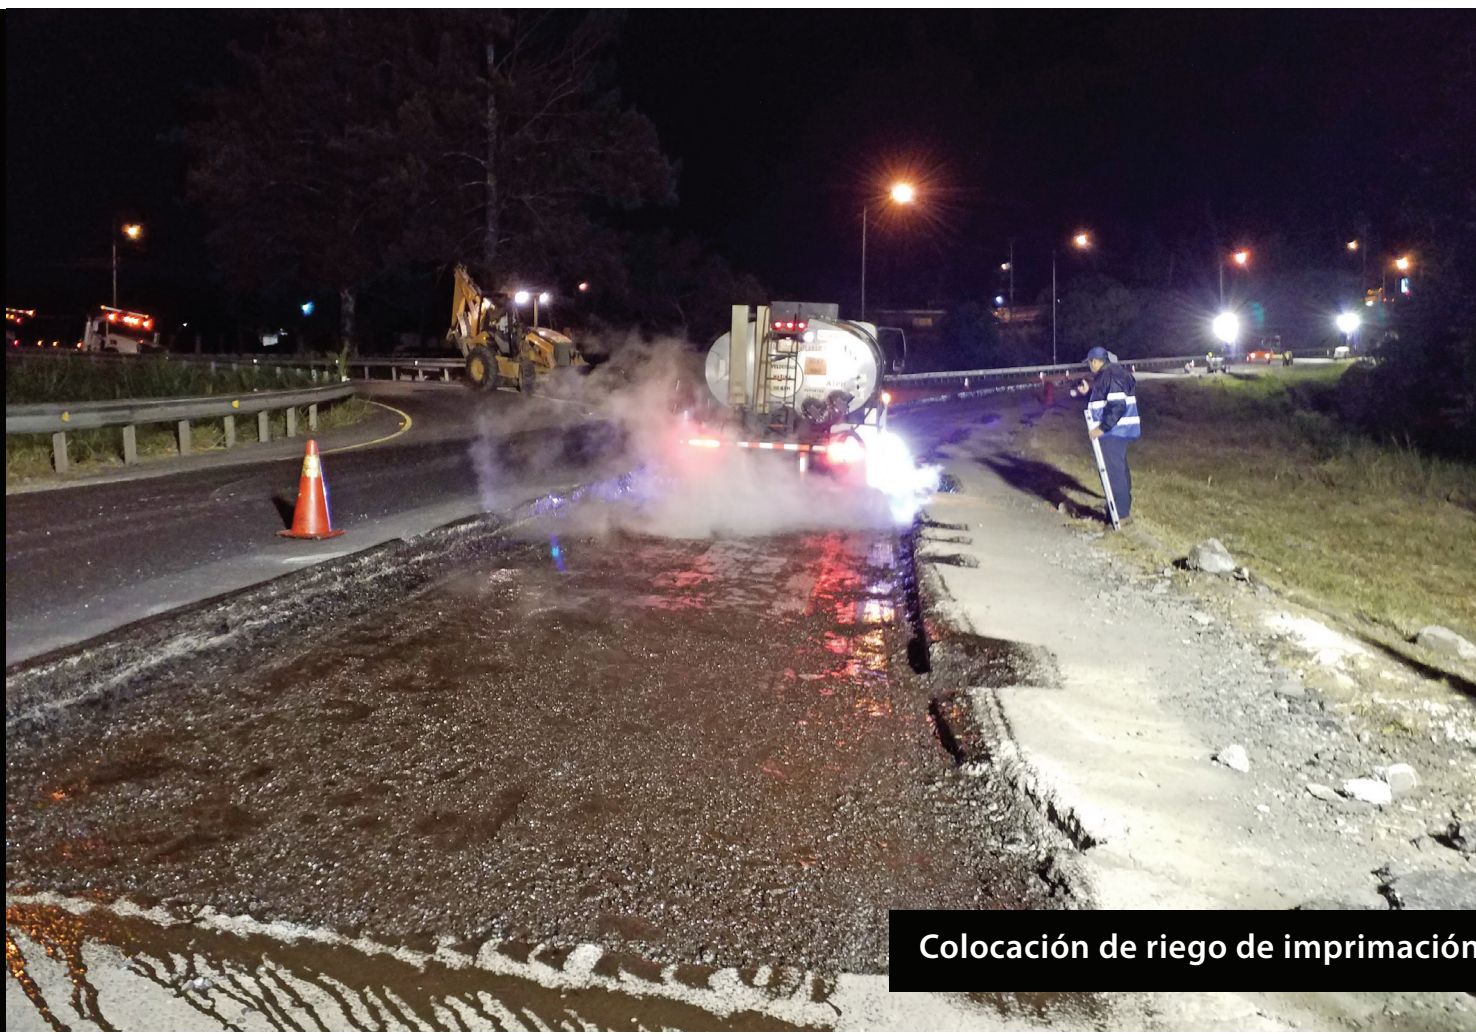
**Colocación de riego de imprimación**

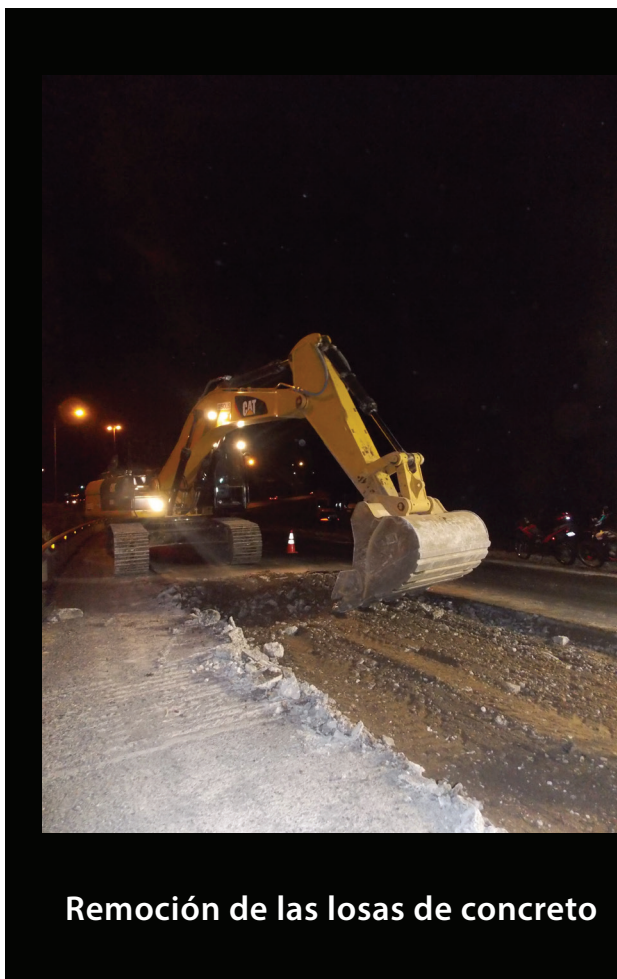
**Remoción de las losas de concreto**

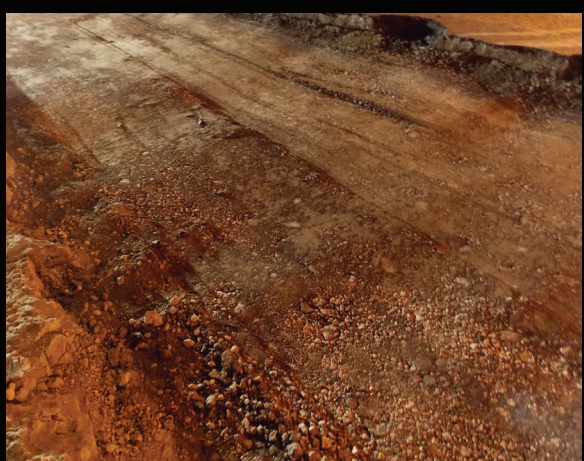
**Subbase contaminada y mal compactada**
