# Programa de Infraestructura del Transporte (PITRA)

LM-PI-UP-PC01-2013

## **INSPECCIÓN DEL PASO A DESNIVEL AEROPUERTO No. 1 RUTA NACIONAL No. 1**

Preparado por:  
Unidad de Puentes

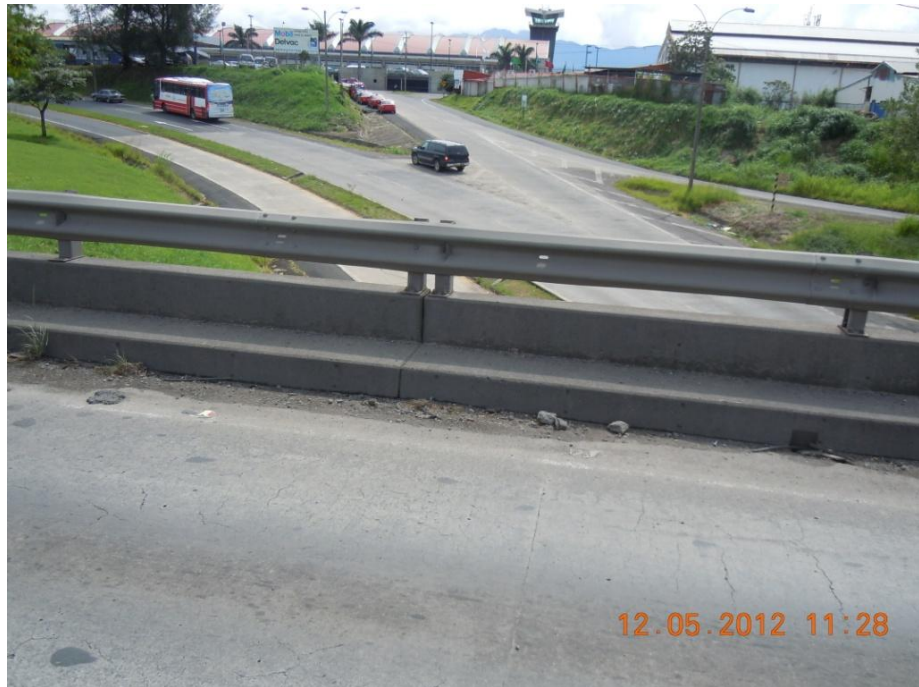
Elementos	Observaciones	Recomendaciones
2.1. Barandas	La baranda compuesta (murete de concreto con un componente superior de acero) del puente cuenta con un componente de acero construido con elementos para guardavía tipo “flex beam”. Es muy probable que esta baranda no cumpla con las característica de una baranda tipo TL- 4 la cual está diseñada para resistir el impacto de un camión circulando a mas de 80 km/h. (Ver figura 4) Se observó oxidación y corrosión en los pernos de anclaje de las barandas. (Ver figura 5)	Investigar si la baranda existente satisface las características de una baranda tipo TL-4 según la clasificación incluida en el AASHTO LRFD 2012. De no cumplir, la baranda debe ser reforzada.  Reemplazar los pernos corroídos del puente

**Figura 4:** Baranda compuesta (concreto-acero) con elementos tipo “flex-beam”.

5. Investigar si la baranda existente cumple con las características de una baranda tipo TL-4 según la clasificación de las especificaciones AASHTO LRFD 2012.

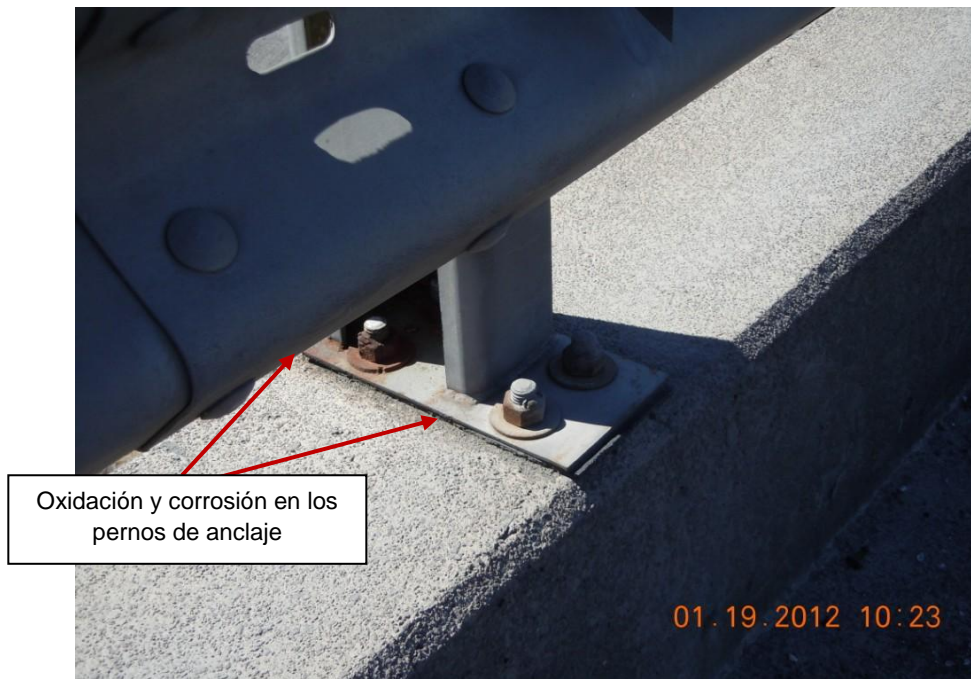
**Figura 5:** Oxidación y corrosión observada en los pernos de anclaje de las barandas.

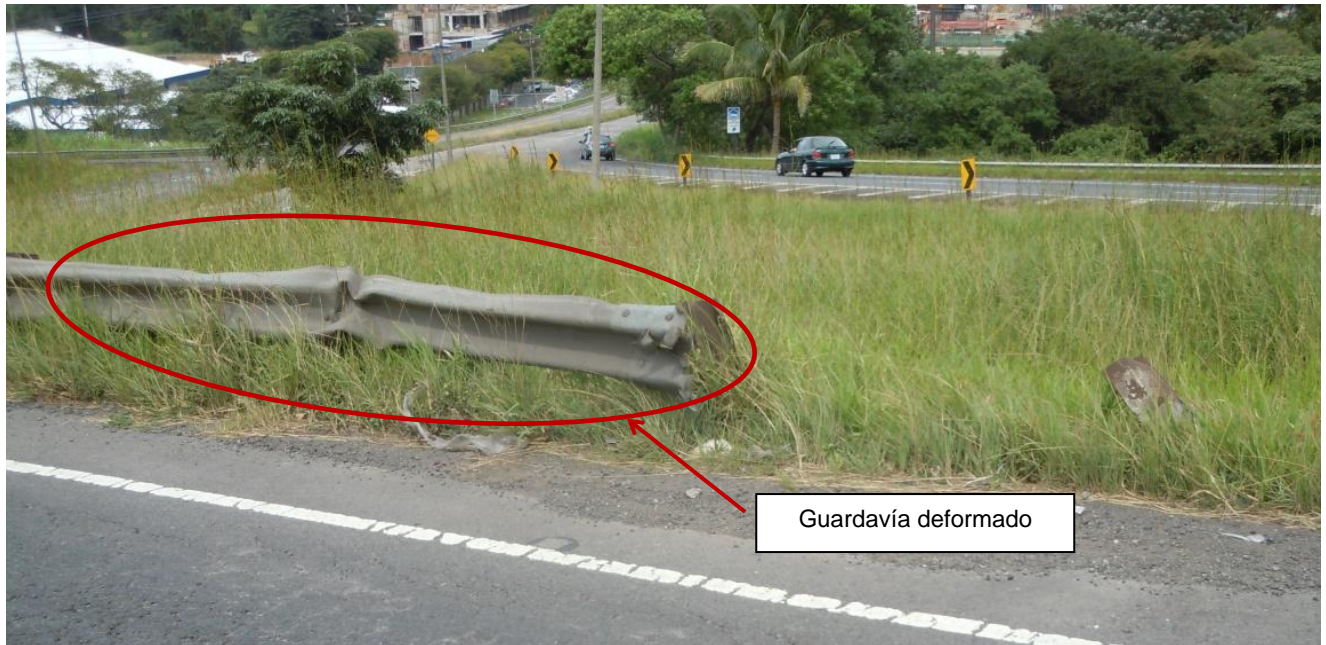
<b>Elementos</b>	<b>Observaciones</b>	<b>Recomendaciones</b>
2.2. Guardavías	<p>El guardavía del acceso desde San José en el lado norte del puente se encuentra deformado. (Ver figura 6)</p> <p>Los guardavías no están anclados al terreno ni al puente y presentan terminaciones tipo “cola de pez”. Este tipo de terminaciones no es recomendable porque constituyen un riesgo para los usuarios en caso de un accidente frontal contra la barrera. (Ver figura 7)</p>	<p>Reemplazar los elementos deformados de los guardavías.</p> <p>Anclar los extremos de los guardavías a la baranda del puente y en el terreno, siguiendo las recomendaciones del fabricante.</p>

**Figura 6:** Guardavías deformados (guardavías norte, acceso oeste. Sentido San José-San Ramón)

4. Reemplazar los elementos de los guardavías tipo “flex-beam” que están deformados y anclar los guardavías a la baranda del puente en un extremo y en el otro extremo al terreno siguiendo las recomendaciones del fabricante.

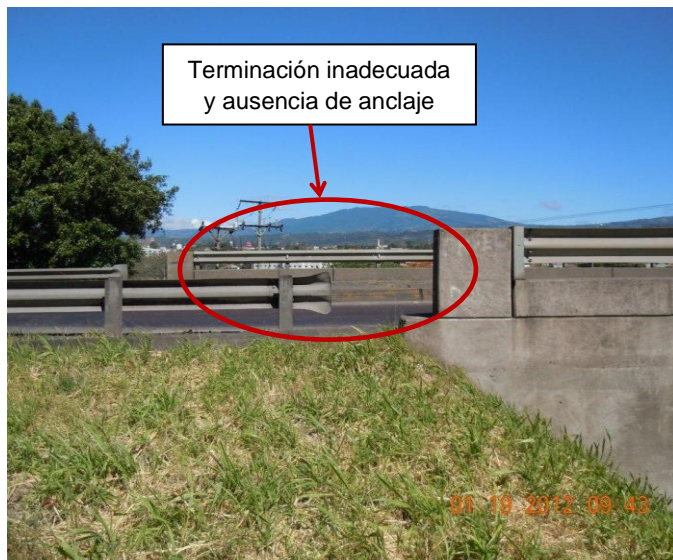
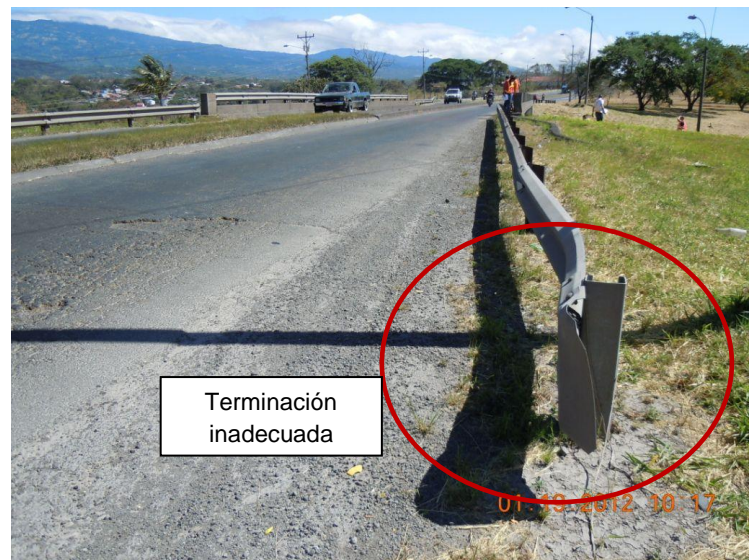
**Figura 7:** Los guardavías no están anclados a la baranda del paso a desnivel y cuenta con terminaciones inadecuadas

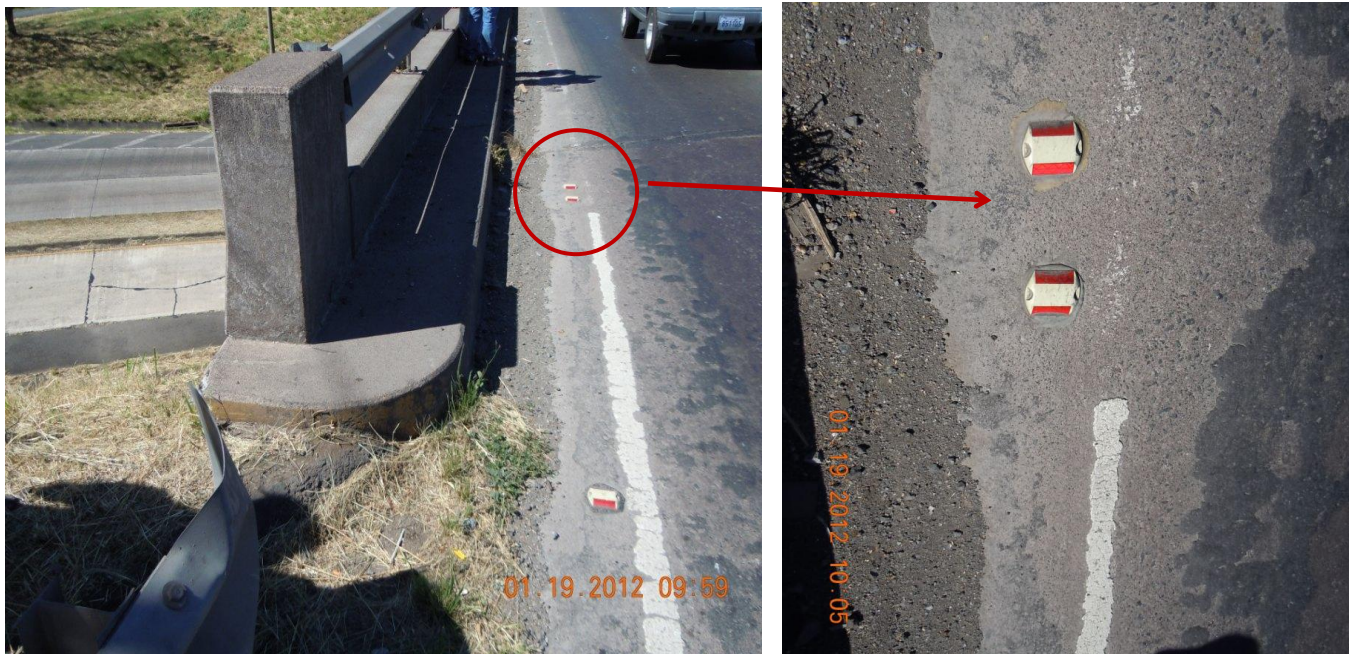
2.5. Señalización	<p>La demarcación horizontal sobre el puente y en los accesos está borrosa. Se observó la pérdida y la colocación inadecuada de algunos captaluces. (Ver figura 8)</p>	<p>Pintar nuevamente las líneas de borde sobre el puente y en los accesos y reponer los captaluces faltantes.</p>

**Figura 8:** Demarcación horizontal borrosa y colocación inadecuada de captaluces

6. Colocar un rótulo en dónde indique el nombre del paso inferior y el número de ruta.
7. Mejorar la demarcación vial pintando las líneas de borde sobre la calzada y los accesos del puente, reponer los captaluces faltantes y sustituir los dañados.

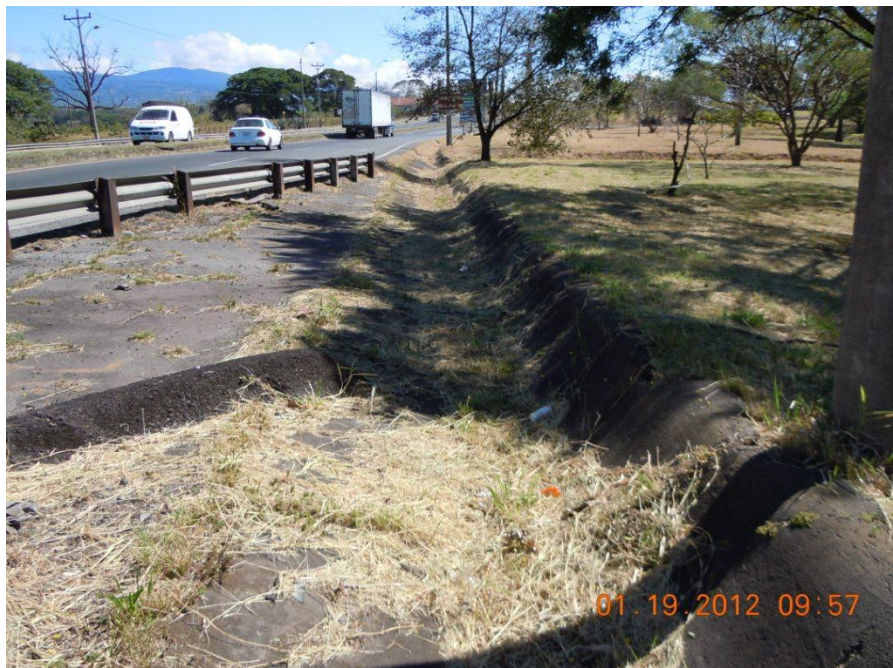
3.2. Cunetas y drenajes	Se observó acumulación de vegetación y basura en los drenajes de los accesos. (Ver figura 9)	Establecer un programa de mantenimiento periódico de los puentes a lo largo de la ruta en el que incluya la limpieza de los drenajes de los accesos

**Figura 9:** Vegetación y basura acumulada en los drenajes de los accesos

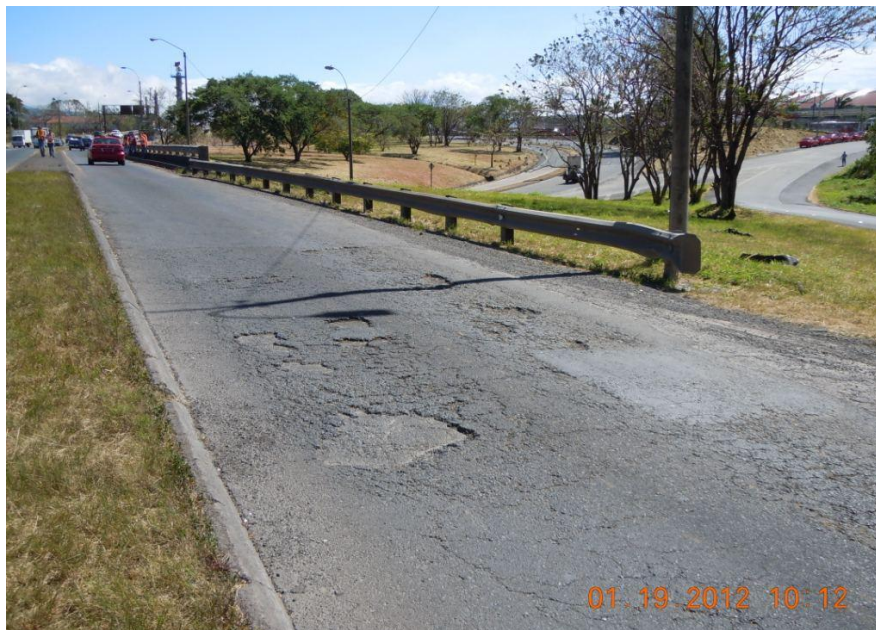
3.3. Accesos	Se observaron baches y la existencia de varias sobrecapas asfálticas. (Ver figuras 10 y 12) La superficie de rodamiento en los accesos presenta agrietamiento tipo “cuero de lagarto” generalmente asociado a la falla por fatiga del pavimento. (Ver figura 11) Además en el acceso hacia San José se puede observar un asentamiento del pavimento producto del asentamiento del relleno de aproximación. (Ver figura 12)	Evaluar la condición estructural del pavimento de los accesos al puente y determinar las medidas correctivas necesarias.

**Figura 10:** Carpeta asfáltica en mal estado en el acceso oeste. Sentido San Ramón-San José

3. Realizar una evaluación de la condición estructural del pavimento en los accesos y determinar las medidas correctivas adecuadas. Al hacer la intervención de los accesos se debe procurar que exista una transición adecuada entre los accesos y las losas de aproximación.

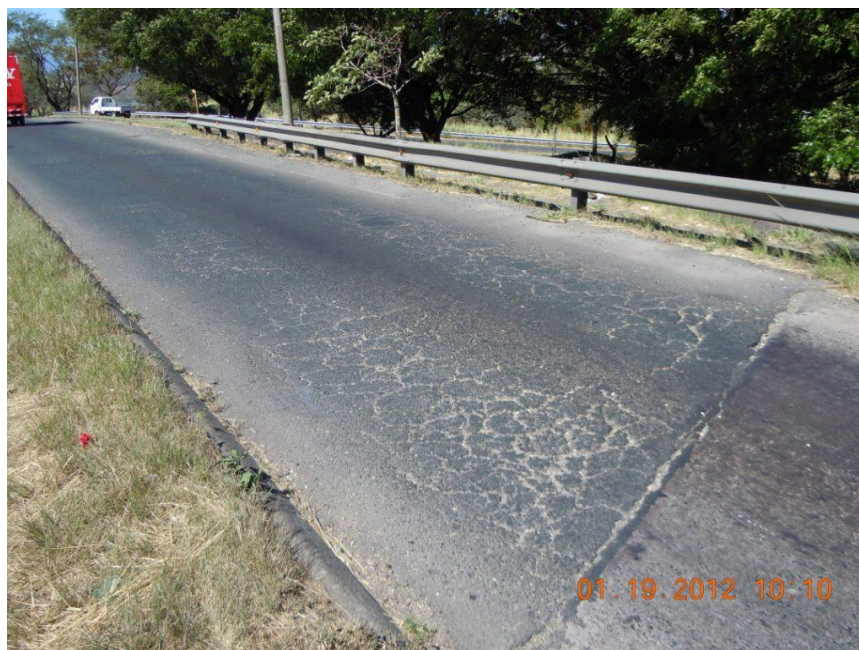
**Figura 11:** Agrietamiento tipo “cuero de lagarto” en la superficie de rodamiento en el acceso oeste. Sentido San José-San Ramón

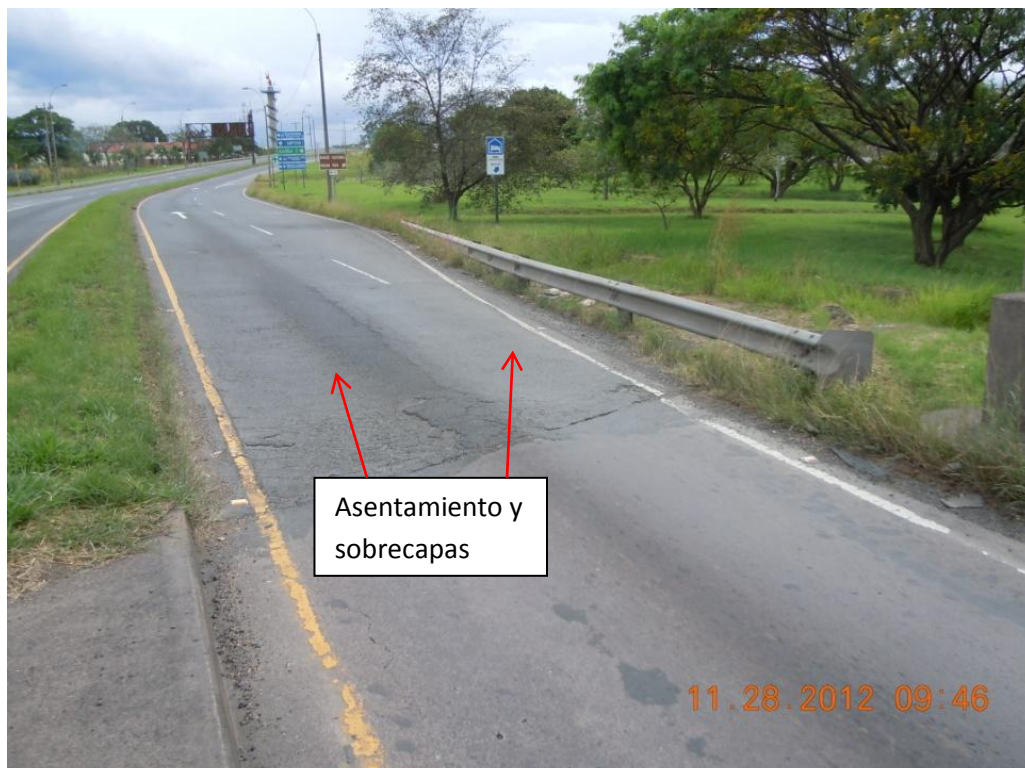
**Figura 12:** Asentamiento y sobrecapas de asfalto en el acceso este. Sentido San Ramón-San José

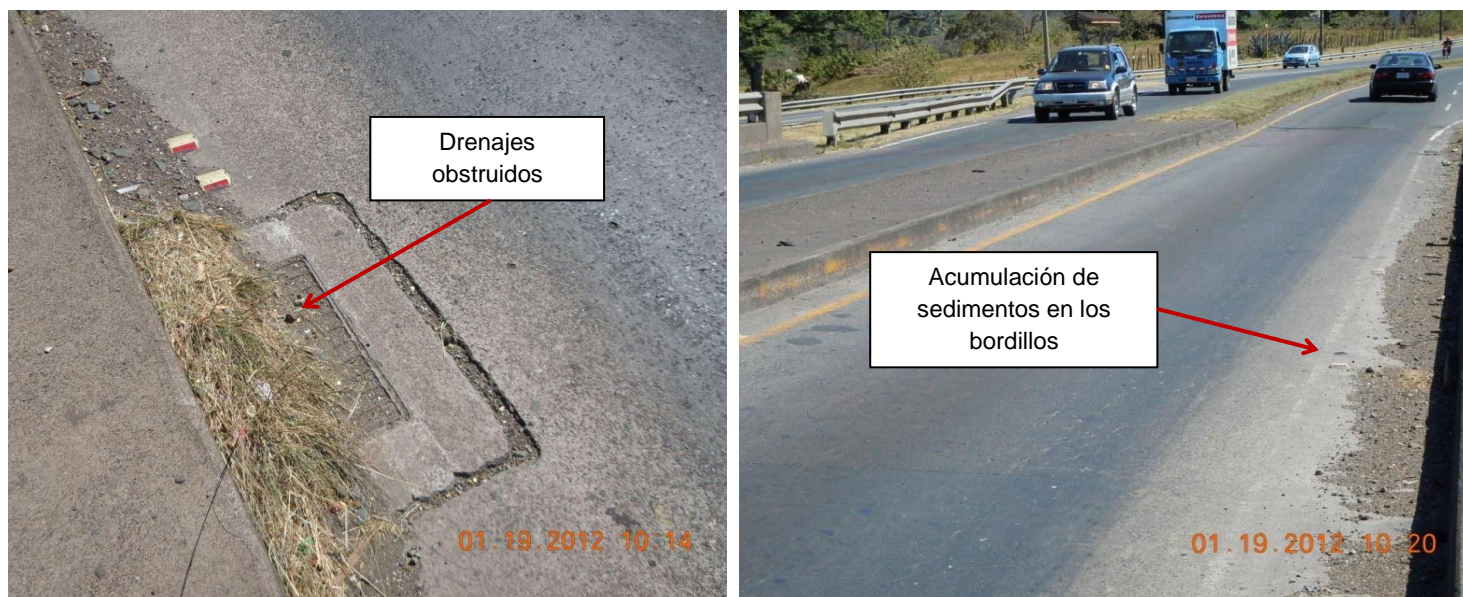
3.4. Bordillos y ductos de drenaje del puente	Existe gran cantidad de sedimentos a lo largo de bordillo y drenajes obstruidos.(Ver figura 13)  Los ductos de drenaje del puente carecen de tubos de extensión que eviten que el agua sea descargada directamente sobre los elementos estructurales y sobre los vehículos que transiten por la carretera inferior. (Ver figura 14)	Limpiar los bordillos y drenajes del puente. Establecer y verificar el cumplimiento de un plan de mantenimiento periódico en el que se incluya la limpieza de los bordillos y drenajes.  Colocar un sistema de drenaje que conduzca el agua directamente a las alcantarillas de la carretera inferior.

**Figura 13:** Drenajes obstruidos por la acumulación de sedimentos y vegetación

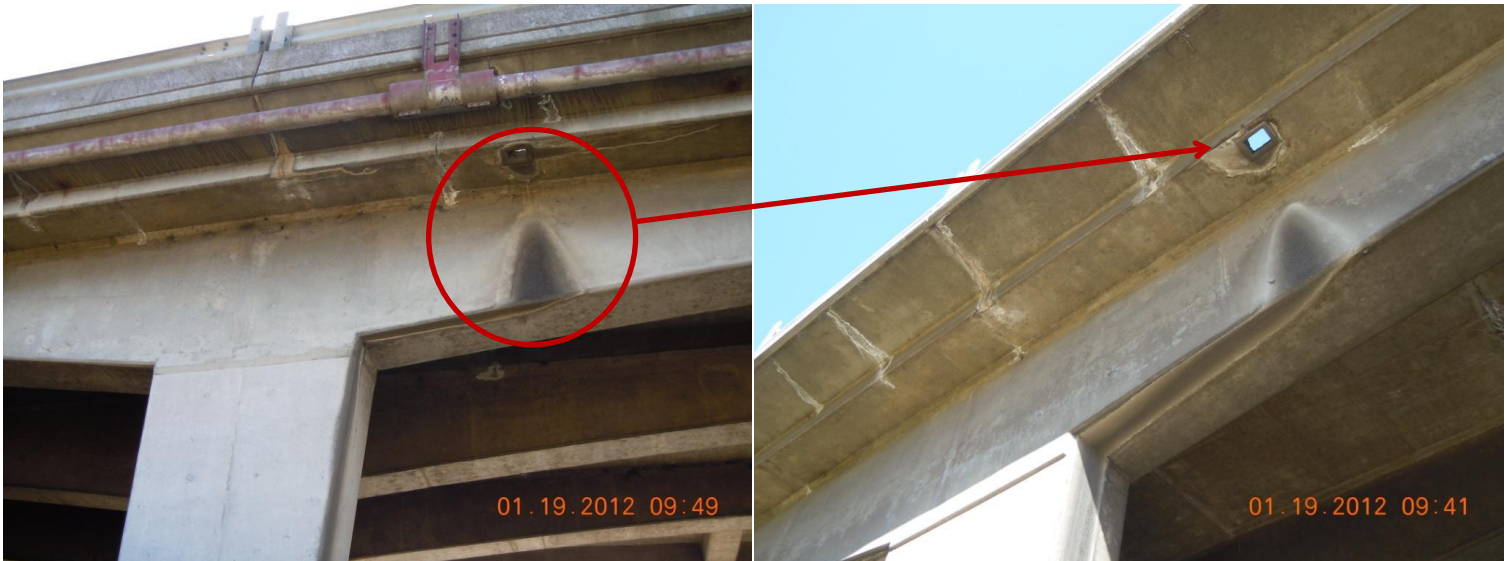
**Figura 14:** Ausencia de tubos de extensión en los drenajes del que impidan el contacto del agua con las vigas principales y que pueda caer sobre los vehículos

8. Colocar un sistema de drenaje que conduzca el agua directamente a las alcantarillas de la carretera inferior para evitar la descarga sobre la estructura y sobre los vehículos que transitan por debajo de la estructura.

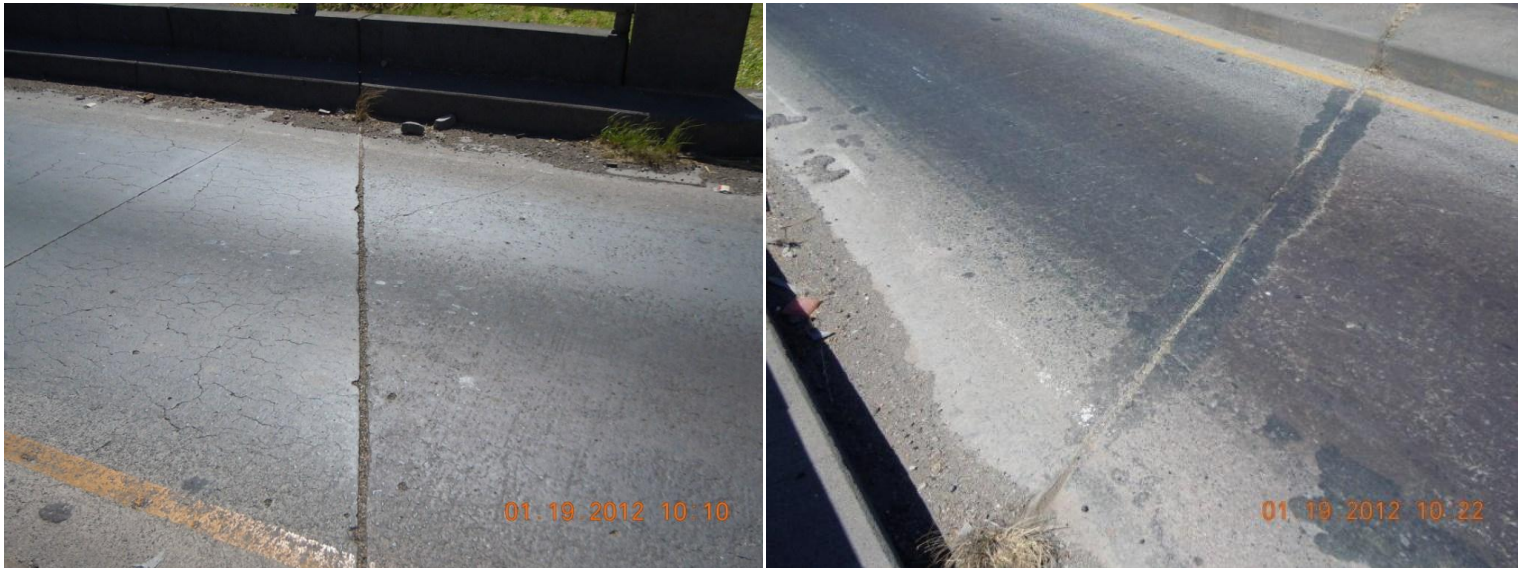
Elementos	Observaciones	Recomendaciones
3.5. Juntas de la losa de aproximación	Las juntas de la losa de aproximación están obstruidas con sedimentos y asfalto (Ver figura 15 y 16)	Desobstruir las juntas de la losa de aproximación y colocar un sello de neopreno para evitar la filtración de agua.
3.6. Vibración del puente	Se percibe una vibración leve con el tránsito de vehículos pesados que se considera normal.	Ninguna
3.7. Cauce del río	No aplica	No aplica

**Figura 15:** Juntas rígida obstruida entre losa de aproximación y losa del puente (acceso Oeste)

9. Desobstruir y colocar un sello de neopreno en la junta rígida que existe entre el puente y las losas de aproximación.
10. Monitorear en la siguiente inspección el posible avance del agrietamiento (aparentemente no estructural) observado en las vigas pantalla que existen en los extremos del puente y en las protecciones de los taludes frente a la viga pantalla.

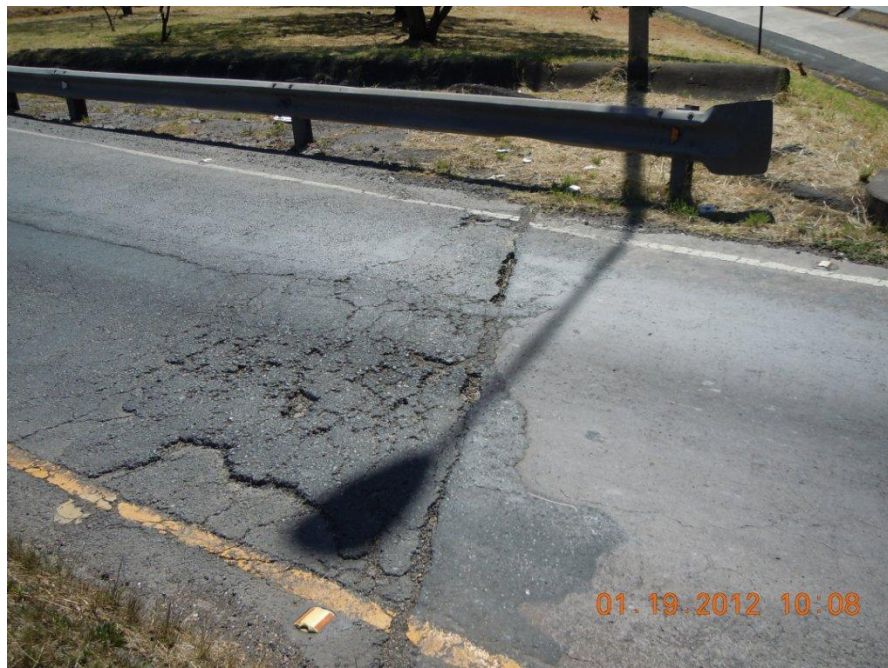
**Figura 16:** Junta rígida obstruida entre el pavimento y la losa de aproximación del acceso Este Sentido San Ramón – San José

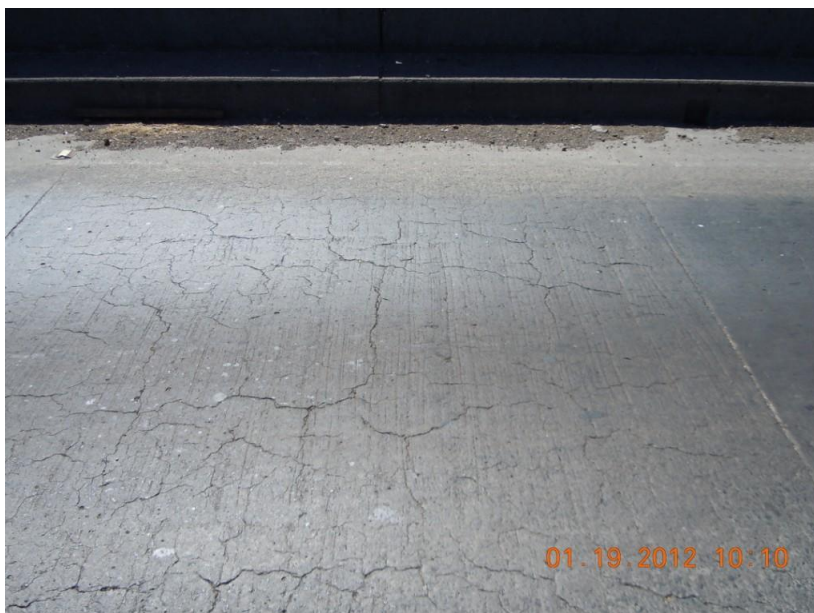
Elementos	Observaciones	Recomendaciones
4.1. Losa de concreto	<p>En la superficie superior de la losa se observó agrietamiento en dos direcciones y desprendimiento localizado del concreto. (Ver figuras 17 y 18)</p> <p>En la superficie inferior de la losa se observan grietas transversales entre las vigas y en los voladizos de las aceras. Existen eflorescencias a lo largo de las grietas. (Ver figuras 19 y 20)</p>	Realizar un estudio de vulnerabilidad estructural y sísmica para determinar las medidas para la rehabilitación de la losa del puente previo a la toma de decisión de sustituir la losa o si se decide rehabilitarla con un método alternativo que incremente su vida útil en más de 20 años.

**Figura 17:** La superficie superior de la losa exhibe agrietamiento en dos direcciones

1. Realizar un estudio de vulnerabilidad estructural y sísmica del paso inferior para determinar si el puente requiere ser rehabilitado ya que fue diseñado con especificaciones de diseño que fueron sustituidas hace bastante tiempo las cuales recomendaban utilizar una carga viva de diseño menor a la requerida hoy en día para el diseño de puentes nuevos y porque los requisitos para diseño sísmico han cambiado substancialmente durante los años.
2. Considerar la sustitución de la losa de puente o aplicar una reparación alternativa de la losa que extienda su vida útil en más de 20 años.

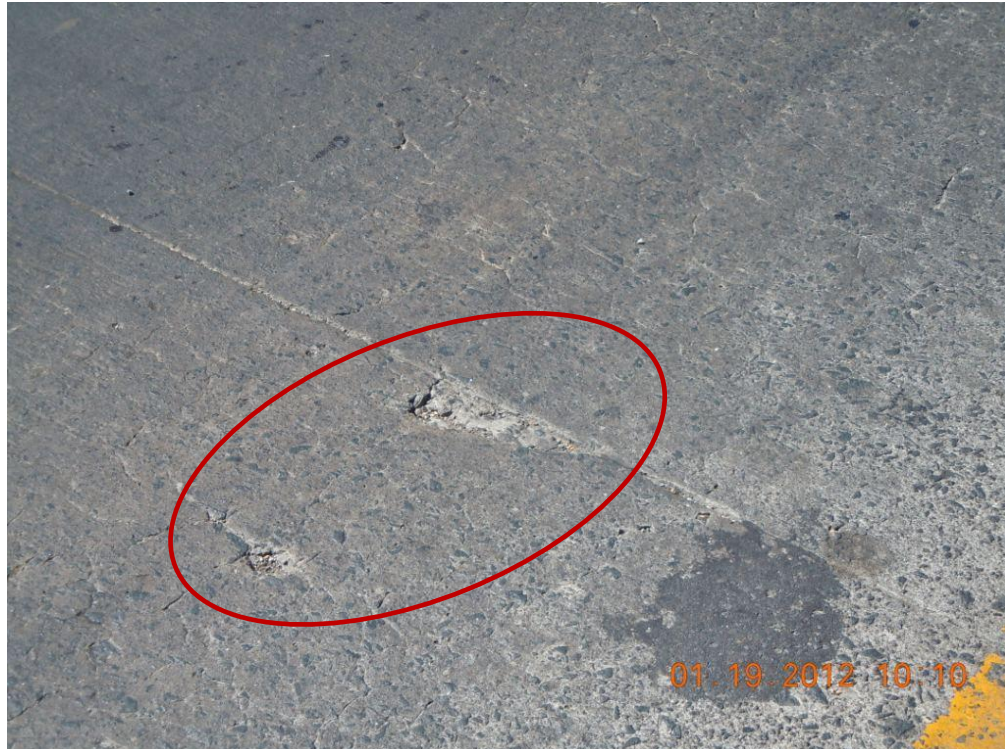
**Figura 18:** Evidencia de desprendimiento del concreto de la losa

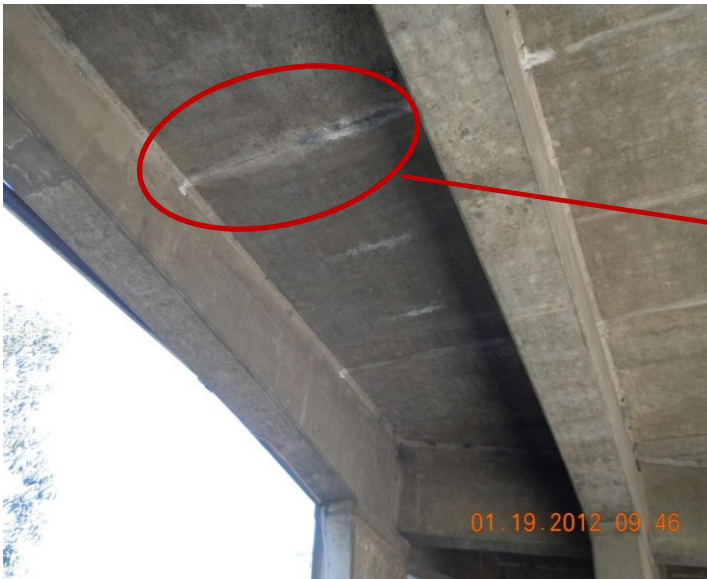
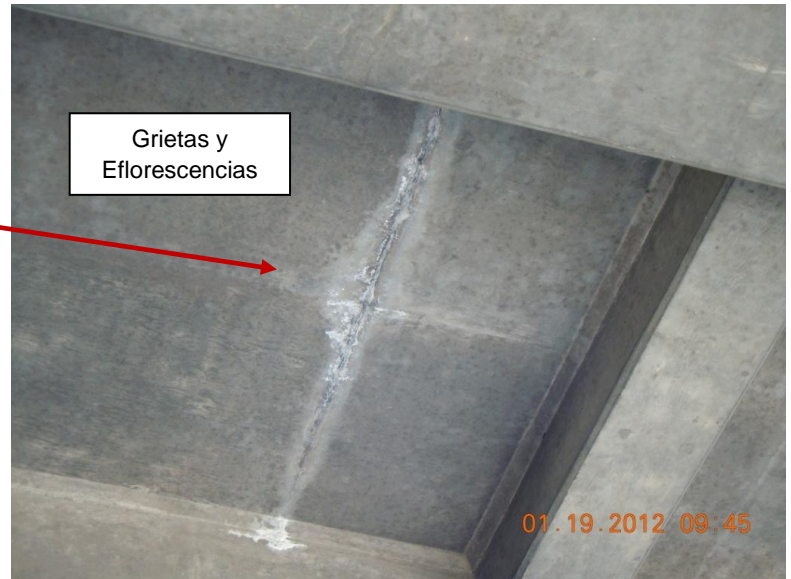
**Figura 19:** Grietas transversales en la superficie inferior de la losa y eflorescencia

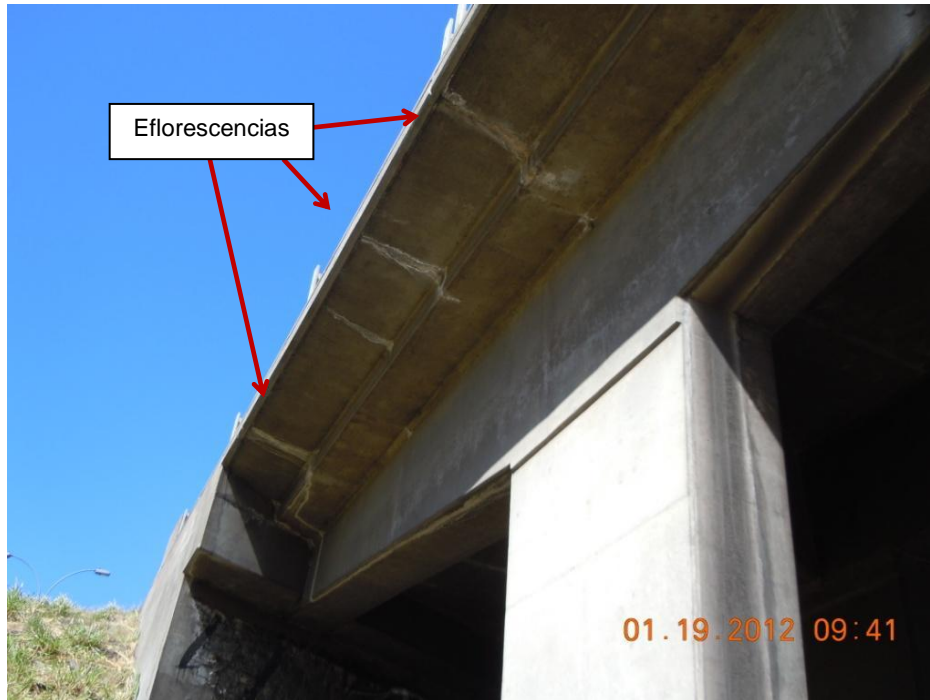
**Figura 20:** Eflorescencias existentes a lo largo de grietas en la superficie inferior de la losa en la zona de las aceras

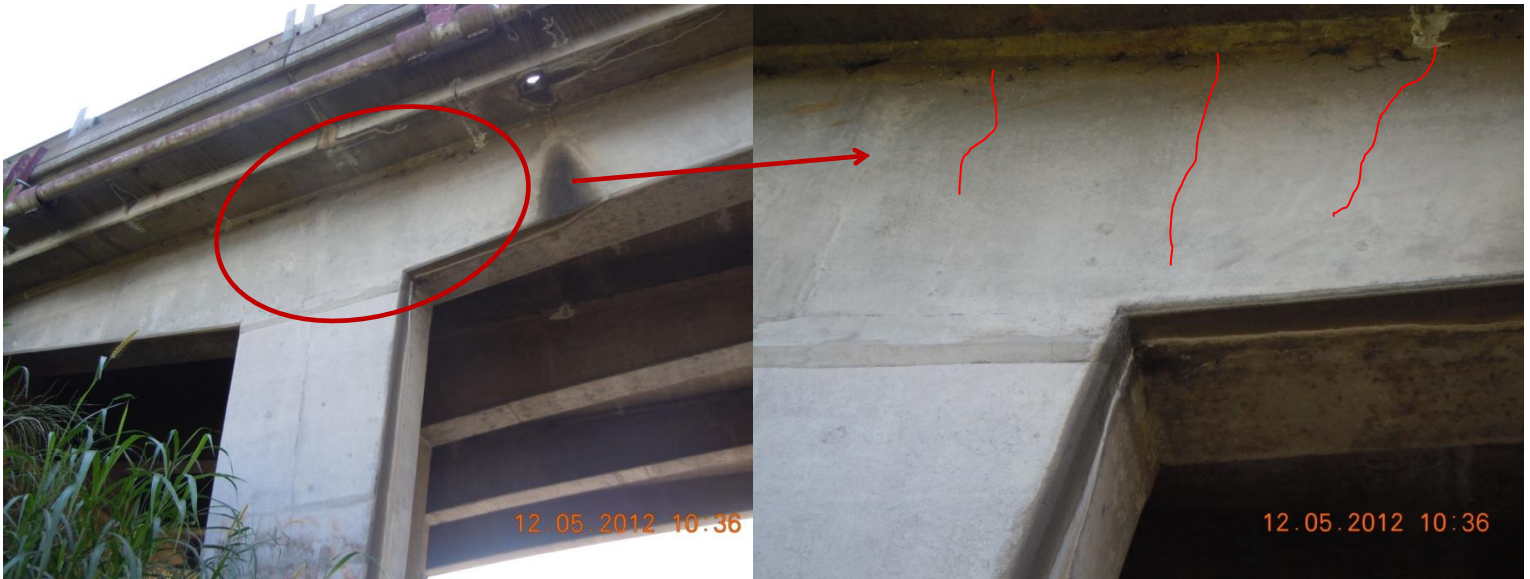
4.2. Vigas Principales de concreto	Se observaron grietas por flexión en la parte superior de las vigas principales junto a los apoyos rígidos. (Ver figuras 21 y 22)	Realizar un estudio de vulnerabilidad estructural y sísmica para determinar las medidas de rehabilitación, en caso de ser requeridas.

**Figura 21:** Grietas por flexión en vigas principales del paso inferior

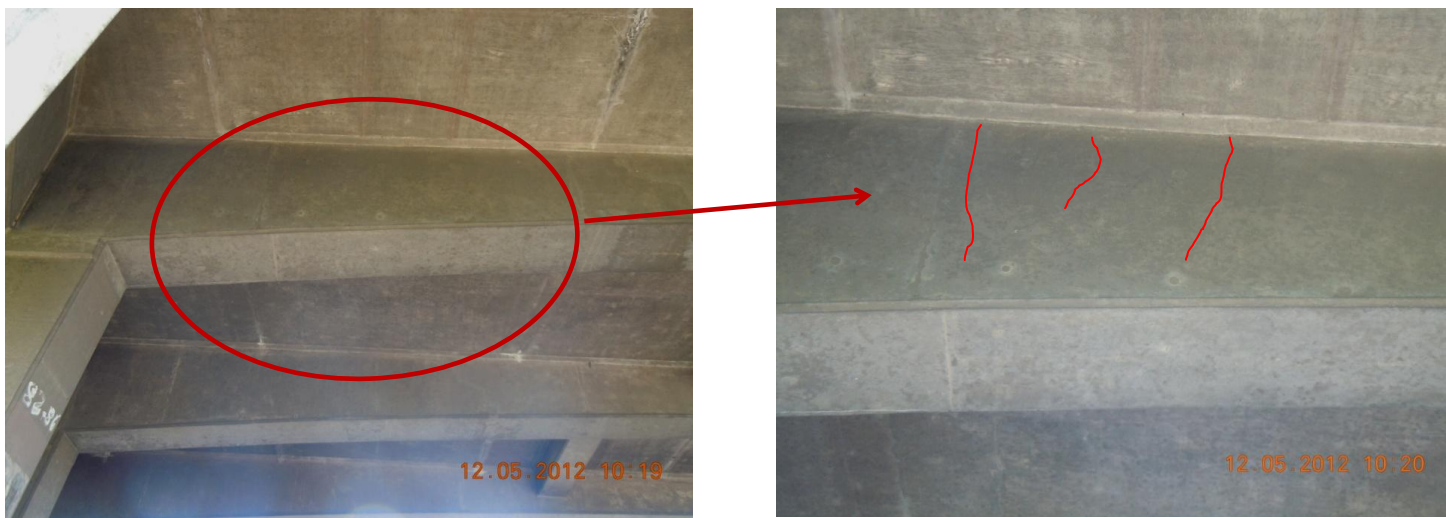
**Figura 22:** Grietas por flexión en vigas principales del paso inferior

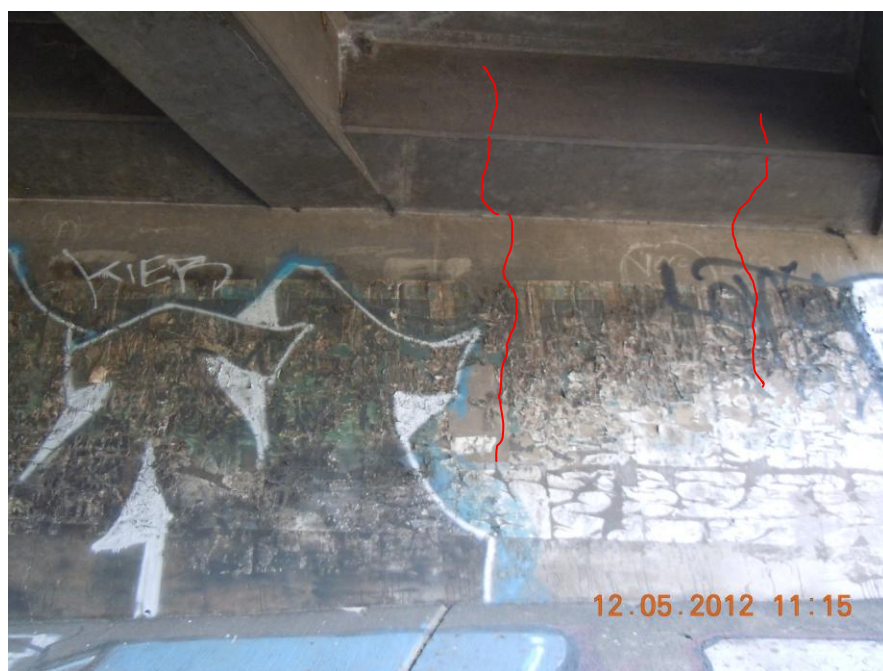
<b>Elementos</b>	<b>Observaciones</b>	<b>Recomendaciones</b>
5.1. Apoyos	No se observaron daños en la zona de los apoyos rígidos.	Ninguna
5.2. Vigas pantalla en los extremos de las vigas principales de los tramos en voladizo	Se observaron grietas verticales en la viga pantalla del extremo oeste (lado San Ramón) que se pueden deber al empuje del relleno. (Ver figura 23)	Monitorear el avance del agrietamiento de la viga pantalla.  Analizar la capacidad de la viga pantalla cuando se evalúa la vulnerabilidad estructural y sísmica del puente.

**Figura 23:** Grietas verticales en viga pantalla del acceso oeste

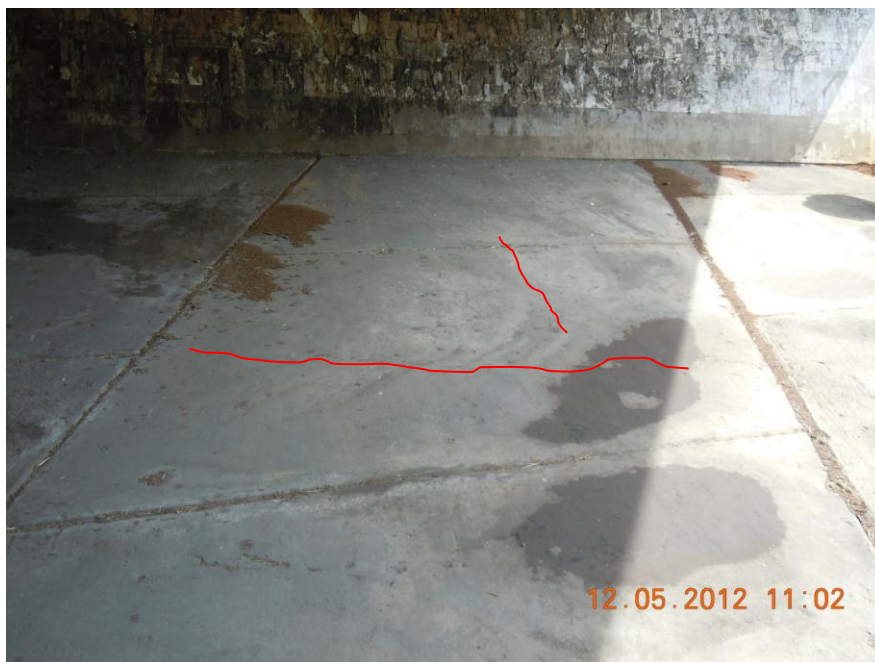
5.6. Protección de los taludes	Se observaron algunas grietas de aproximadamente 3 mm de ancho en la protección de concreto del talud. Probablemente se debe a asentamientos del relleno. (Ver figura 24)  En el talud del lado “hacia San José” se encontraron hormigueros que han surgido a la superficie por las juntas de construcción de la protección. Además se observó humedad y vegetación acumulada (Ver figura 25)	Monitorear el avance del agrietamiento en la protección del talud  Incluir en el programa de mantenimiento del puente la limpieza de la protección de los taludes.

**Figura 24:** Grietas en la protección del talud del acceso este

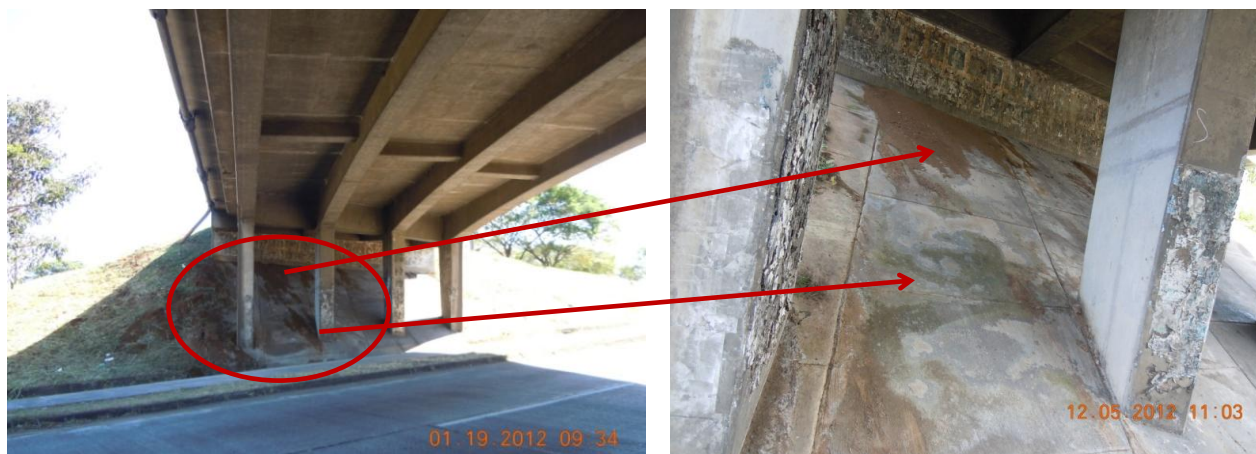
**Figura 25:** Suelo acumulado debido a nidos de hormigas, humedad y vegetación acumulados sobre la protección del talud
