Informe Final LM-AT-97-2019

Evaluación de los estudios preliminares, la calidad del concreto y los procesos constructivos del proyecto: Mejoramiento y rehabilitación de la Ruta Nacional N°160, sección: Playa Naranjo - Paquera

Documentos de Licitación PIT-5-LPI-0-2016

Preparado por:
Unidad de Auditoría Técnica
LanammeUCR

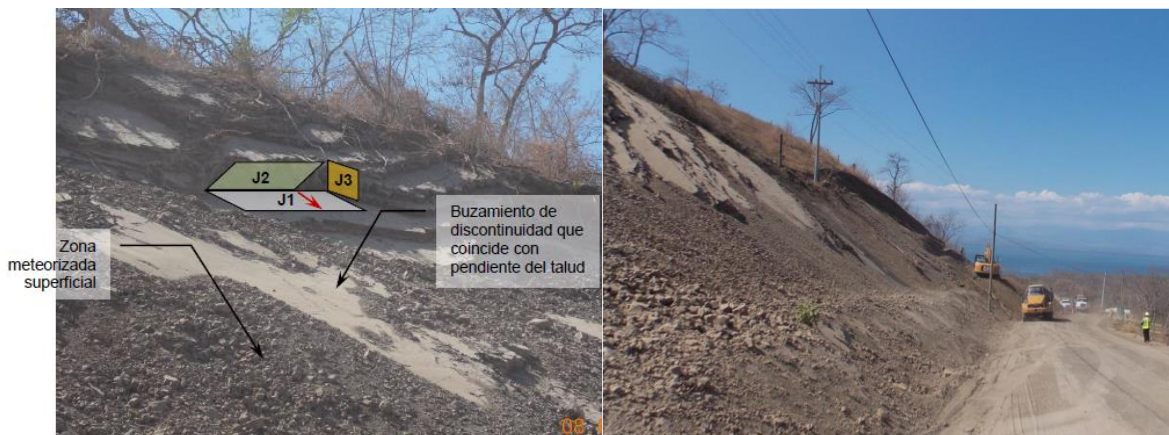
Este talud es el que presenta una mayor evidencia para considerar realizar un análisis de estabilidad con mecanismos de la mecánica de rocas. Este talud muestra una superficie meteorizada, pero a pocos centímetros de profundidad se encuentran planos de bloques de roca buzando en la misma dirección del talud, propiciando la inestabilidad de este. Si eventualmente, los planos de la familia de discontinuidades J1 se cortan por las familias de discontinuidades J2 y J3, se podrían generar bloques que podrían llegar a ser inestables (ver Figura 3). Además, es de notar que el talud supera la altura máxima establecida en el diseño geotécnico (bermas de 3 m cada 8 m de altura).

Figura 3. Talud al lado derecho de la estación 3+286.

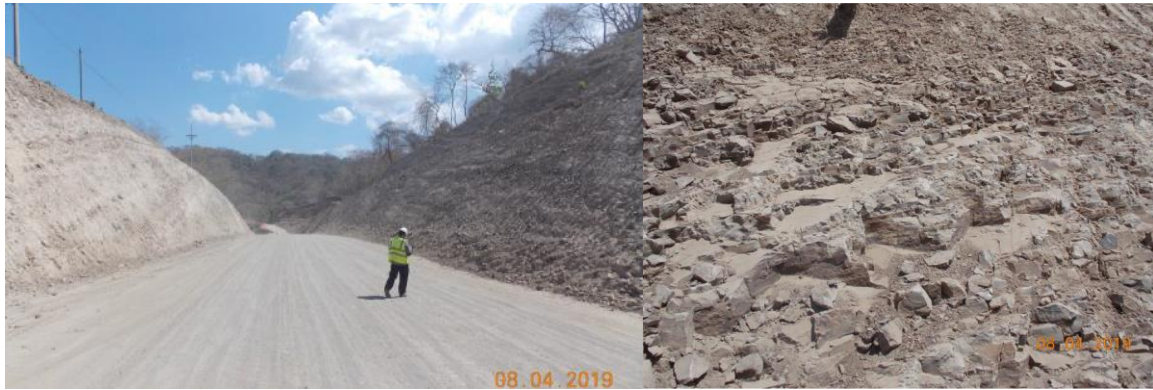
Figura 4. Taludes a ambos lados de la carretera de la estación 4+260.

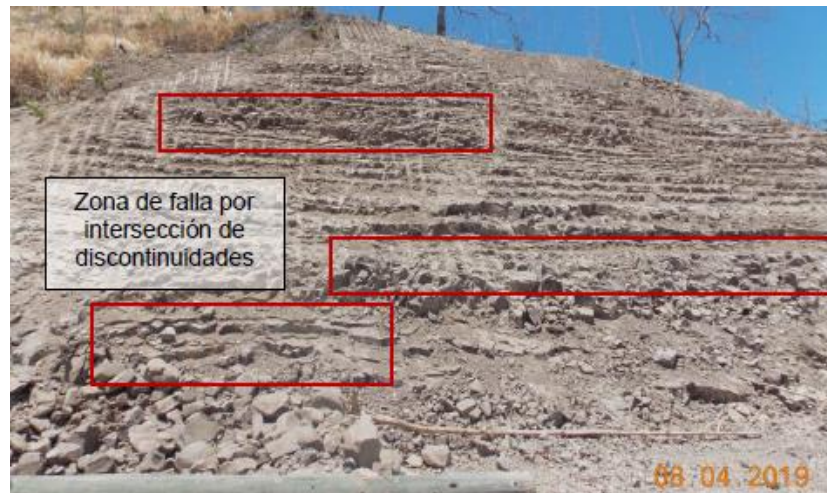
En este talud ya se vislumbran indicios de fallas de bloques formados por la intersección de las familias de discontinuidades encontradas en el macizo rocoso (ver Figura 5). Aunado a lo anterior, presenta una gran altura sin la construcción de bermas a la altura propuesta de 8 m como máximo.

Figura 5. Talud al lado derecho de la estación 13+397

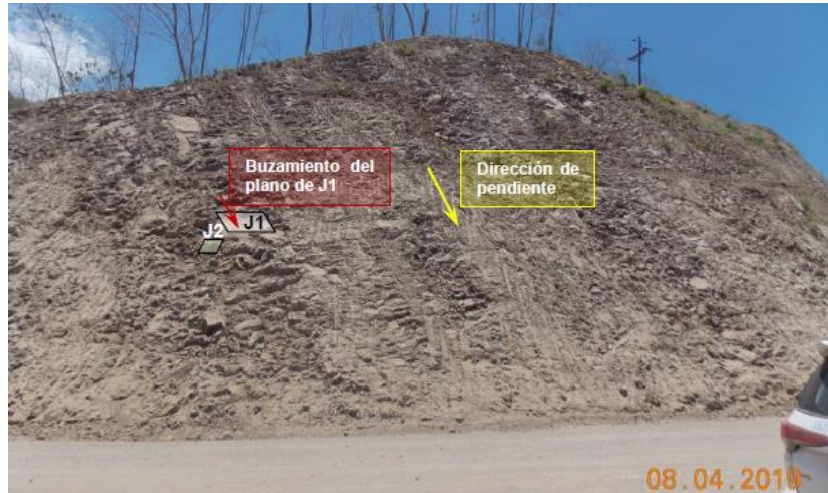
En este talud se observa la formación de bloques por la intersección de las familias de discontinuidades J1 y J2. Adicionalmente, la pendiente del talud es similar al buzamiento del plano de discontinuidades J1, favoreciendo la inestabilidad del talud (ver Figura 6).

Figura 6. Talud al lado derecho de la estación 17+360

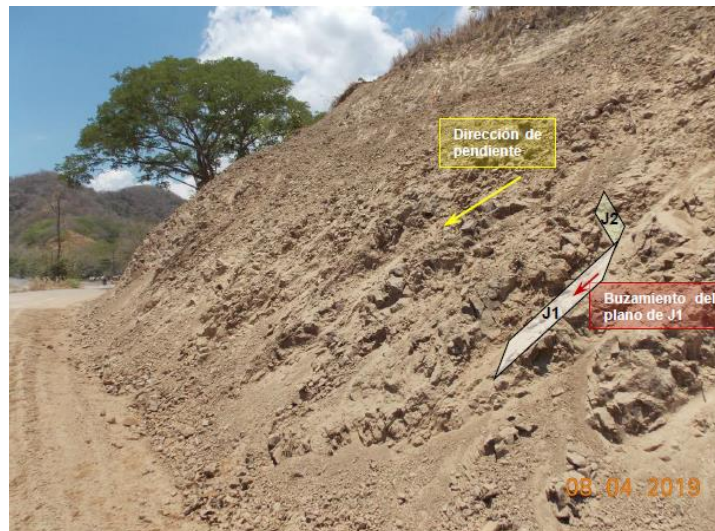
En este talud, la familia de discontinuidades J1 puede generar planos susceptibles al deslizamiento al ser cortada por la familia de discontinuidades J2. Además, se observa que el buzamiento de la familia de discontinuidades J1 es similar a la pendiente del talud, favoreciendo la inestabilidad de éste (ver Figura 7).

Figura 7. Talud al lado derecho de la estación 19+440

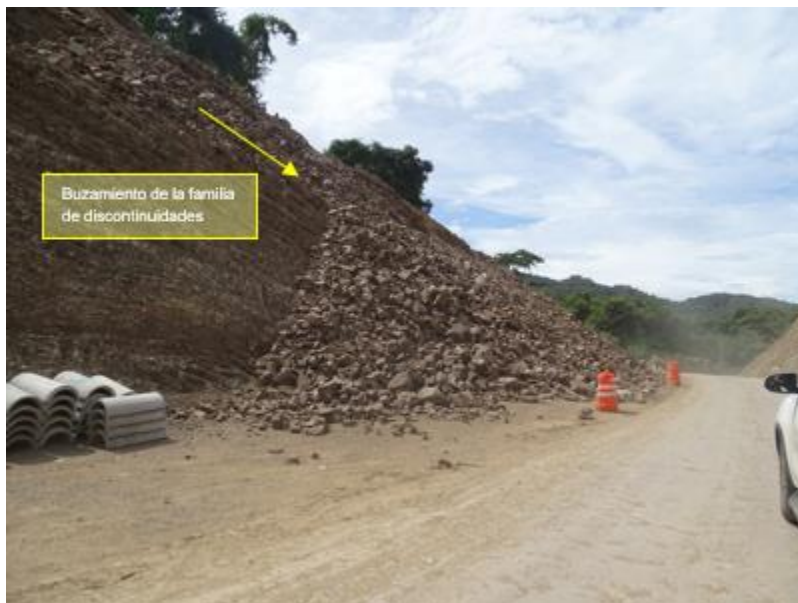
Cabe mencionar que, durante las visitas realizadas al proyecto, se ha observado que algunos taludes ya han experimentado deslizamientos cuyos mecanismos de falla parecen obedecer a la mecánica de rocas (ver Figura 8).

Figura 8. Falla del talud al lado derecho de la estación 12+202
Fecha de la fotografía: 06/11/2019. Fuente: LanammeUCR, 2019

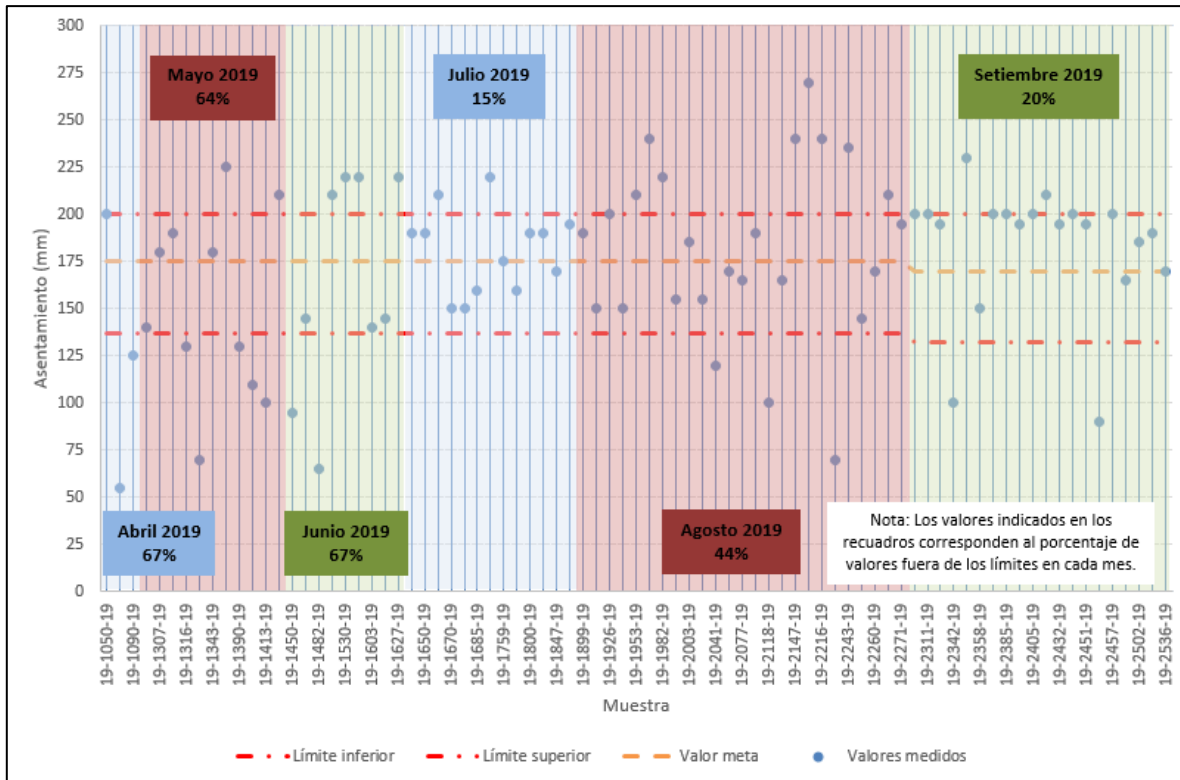
Un asentamiento muy bajo dificulta la trabajabilidad del concreto y su consolidación, disminuyendo la calidad final del concreto, pues facilita la aparición de nidos de piedra. En contraparte, un asentamiento muy alto genera un concreto susceptible a la segregación, afectando de igual manera la calidad y resistencia del concreto.

Figura 9. Asentamiento de las muestras de concreto medidas por el Organismo de Verificación Fuente: Unidad Ejecutora y LGC, 2019

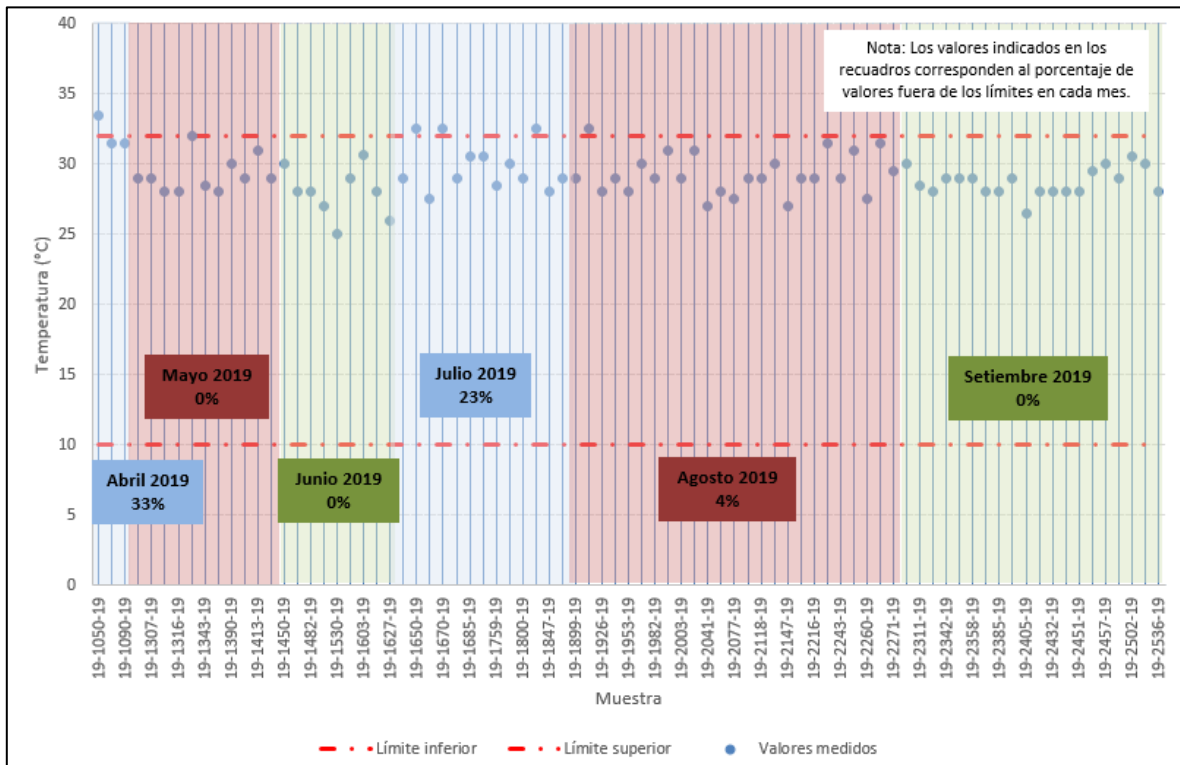
Cabe recordar que la temperatura del concreto es uno de los factores más importantes que influyen la calidad, el tiempo de fragua y la resistencia del concreto. Un concreto con una temperatura inicial alta tendrá probablemente una resistencia temprana mayor que la normal, pero su resistencia final será menor que la normal. La calidad final del concreto probablemente también bajará, pues el concreto es más susceptible a la contracción térmica. Además, la temperatura del concreto también afecta el comportamiento de los aditivos químicos, por lo cual es importante controlar este parámetro para garantizar el correcto desempeño de los aditivos.

Figura 10. Temperatura de las muestras de concreto medidas por el Organismo de Verificación Fuente: Unidad Ejecutora y LGC, 2019

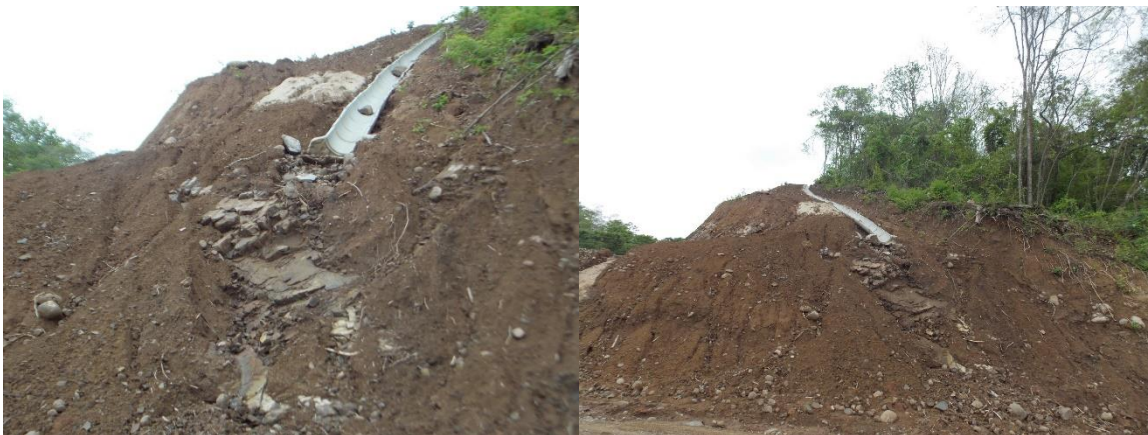
Durante las visitas realizadas al proyecto, se ha evidenciado que algunas contracunetas se instalaron en el proyecto de forma parcial y entraron en operación sin que existiese una conexión efectiva entre el bajante de la contracuneta y la cuneta, lo que provocó que las aguas que transporta la contracuneta se concentren al final del tramo construido y erosionen el talud a la salida de éste (ver Figura 11, Figura 12 y Figura 13), lo que puede perjudicar la estabilidad del talud. Si bien la etapa constructiva de las contracunetas no ha finalizado, es necesario tomar las medidas necesarias para corregir la condición evidenciada y evitar posibles daños en los taludes y en las obras aledañas a éstos, así como posibles atrasos en la fecha de entrega por reparaciones que estos daños puedan requerir.

Figura 11. Erosión al final del tramo construido de la contracuneta instalada en la estación 11+850.

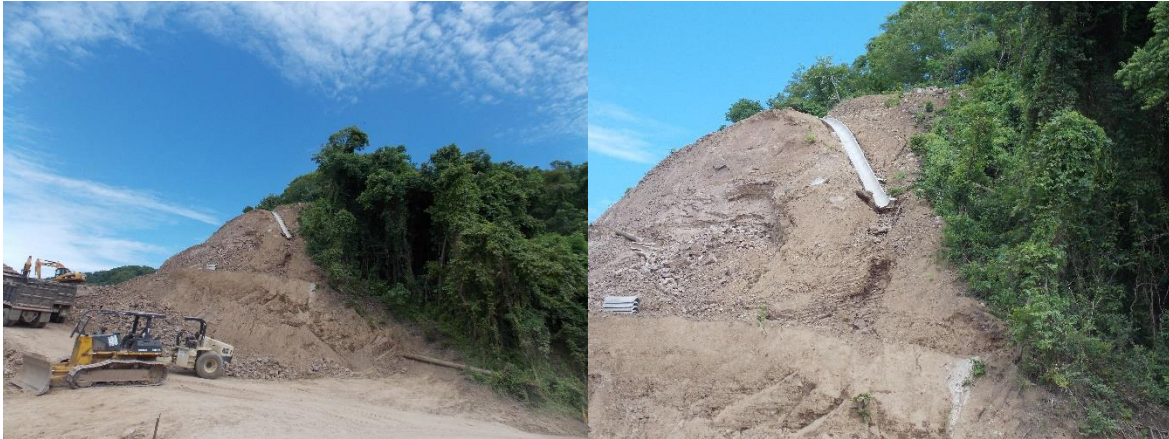
Figura 12. Erosión al final del tramo construido de la contracuneta instalada en la estación 12+700.
Fecha de la fotografía: 27/06/2019. Fuente: LanammeUCR,2019

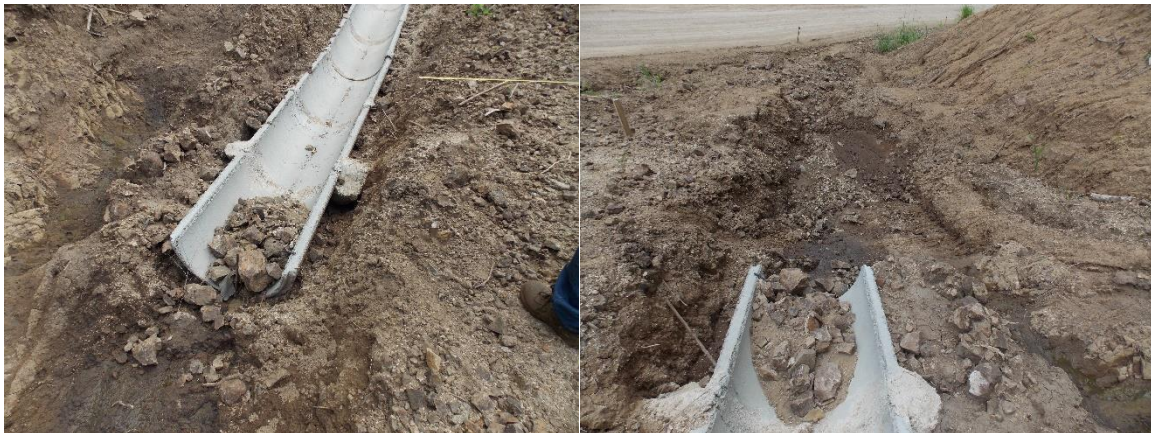
Figura 13. Erosión al final del tramo construido de la contracuneta instalada en la estación 19+050.
Fecha de la fotografía: 27/06/2019. Fuente: LanammeUCR,2019

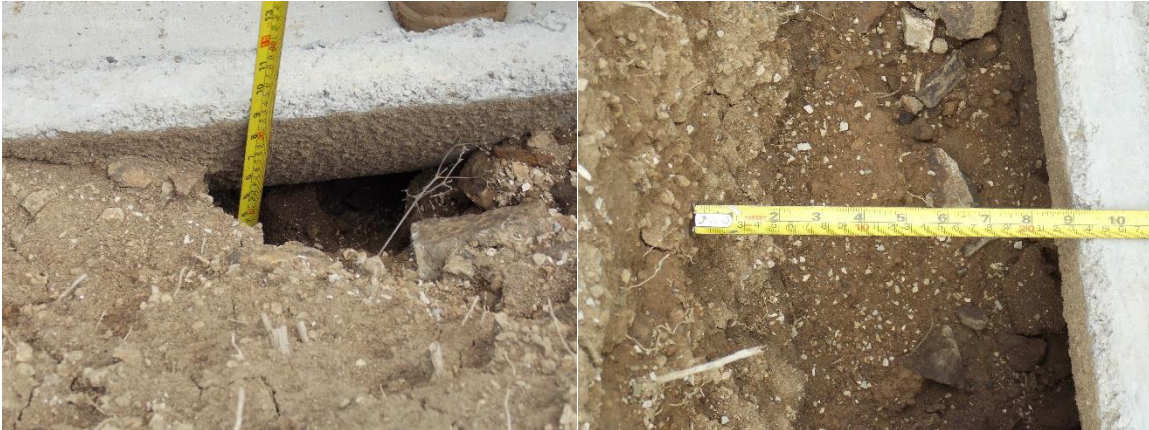
Por otro lado, también se ha observado que en algunas contracunetas se ha producido erosión en el suelo que circunscribe la contracuneta, lo que puede generar el desacople de las piezas que conforman la contracuneta, afectando negativamente la durabilidad y eficiencia del sistema de drenaje y la correcta canalización de las aguas que escurren por el talud. En la Figura 14, se observa que la erosión lateral en la contracuneta instalada en la estación 19+050 es de hasta 23 cm de ancho y 20 cm de profundidad.

Figura 14. Erosión del suelo alrededor de la contracuneta instalada en el estacionamiento 19+050.
Fecha de la fotografía: 27/06/2019. Fuente: LanammeUCR,2019

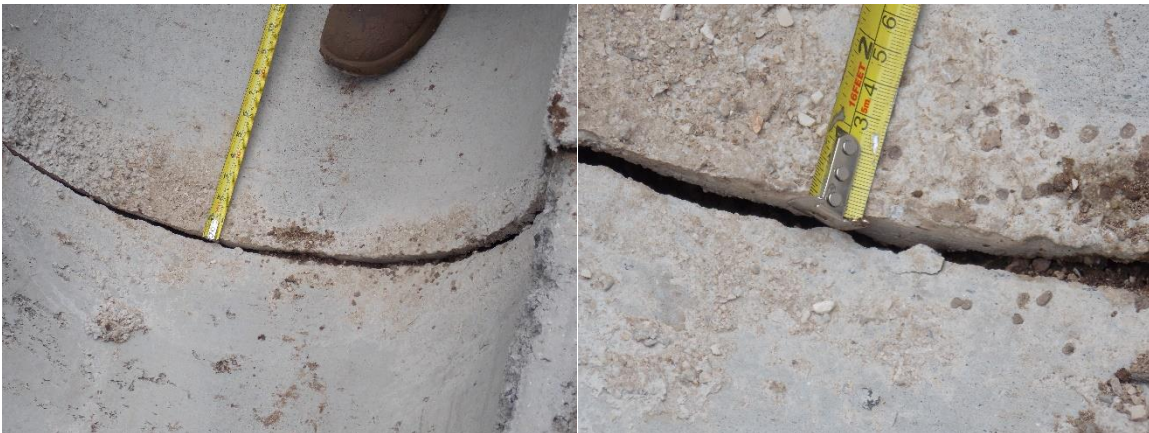
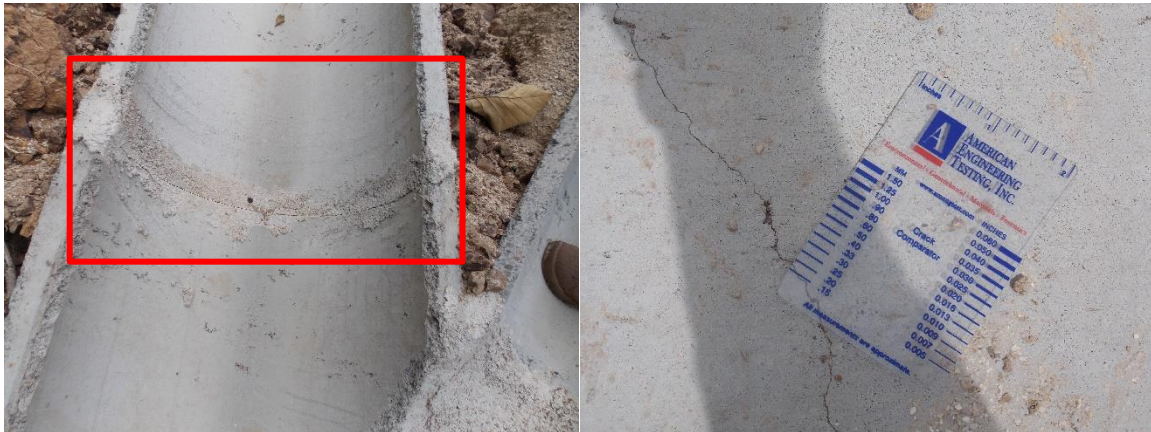
En las contracunetas instaladas en la estación 19+050, se observó que algunas piezas de la contracuneta y algunas de las uniones entre piezas se encontraban agrietadas. Además, en algunos casos no existía ninguna unión entre piezas (ver Figura 15). Estos deterioros permiten la filtración de agua y la erosión del suelo alrededor de la contracuneta, por ello es necesario la corrección de estos defectos antes de que el proyecto entre en operación de forma definitiva y sea recibido por la Administración.

Figura 15. Deterioros en las contracunetas instaladas en el estacionamiento 19+050.

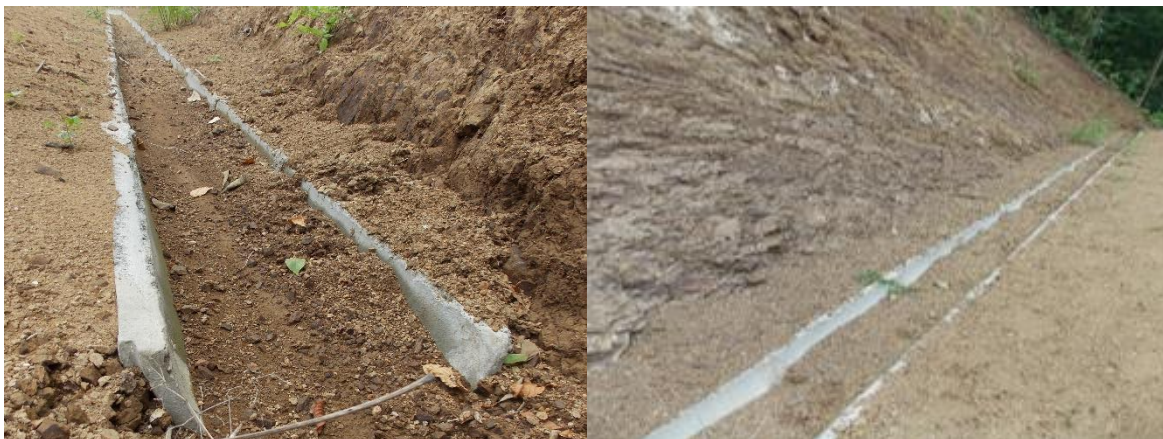
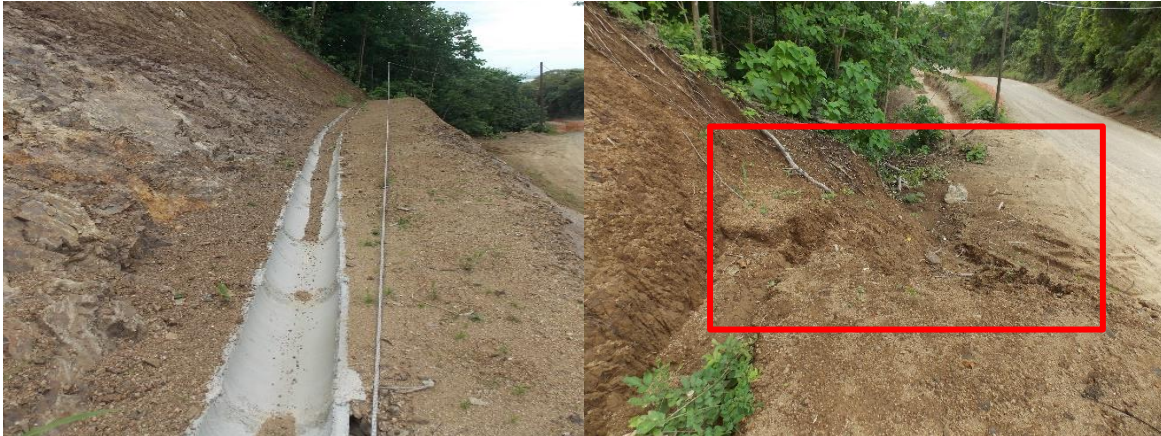
También se observó que las contracunetas instaladas en la estación 19+050 acumularon sedimentos al punto de colmatar la contracuneta, por lo que no contribuyen a la correcta evacuación de aguas y, por el contrario, facilitaron la erosión del talud, tal y como se observa en la Figura 16.

Figura 16. Colmatación de las contracunetas instaladas en el estacionamiento 19+050.

- Brindar un mantenimiento periódico a las obras de drenaje instaladas en el proyecto (contracunetas y alcantarillas) durante la etapa constructiva de éste, de manera que no se afecte su funcionamiento durante la ejecución de la obra ni se generen daños en ellas.

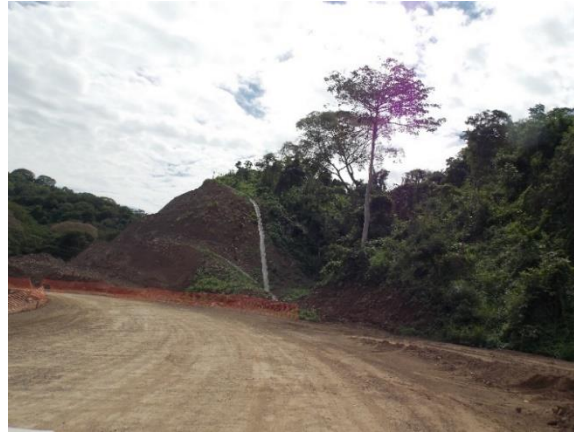
Otro aspecto que llamó la atención del equipo auditor fue la pendiente con la que se construyeron las contracunetas. Algunas de las contracunetas se construyeron con una pendiente considerable (ver Figura 17, Figura 18 y Figura 19), lo que aumenta la velocidad del flujo de agua y la acción erosiva de éste. Además, no se observa ningún elemento para la disipación de energía, como sí se contemplaba en el diseño original establecido en el plano 7.1.4 *Detalle bajante a cuneta* del proyecto (ver Figura 20). Si bien, en el oficio MSD-LGC-2019-148 (de fecha 16 de mayo de 2019), se indica que, mediante la orden de modificación No. 2, se autorizó el cambio de las contracunetas establecidas en el plano 7.1.4 por cunetas de concreto tipo “media caña”, se recomienda revisar las velocidades permisibles en estos puntos y si es necesario implementar estructuras de disipación de energía para garantizar el correcto funcionamiento de las estructuras en este punto.

Figura 17. Contracuneta instalada en el estacionamiento 7+783 con pendiente considerable.
Fecha de la fotografía: 27/06/2019. Fuente: LanammeUCR,2019

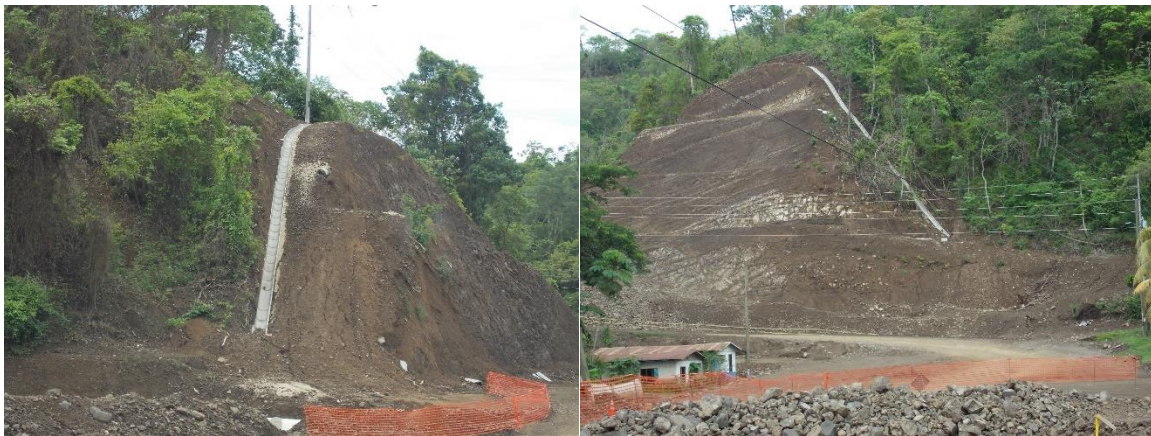
Figura 18. Contracunetas instaladas en el estacionamiento 8+465 con pendientes considerables.
Fecha de la fotografía: 22/05/2019. Fuente: LanammeUCR,2019

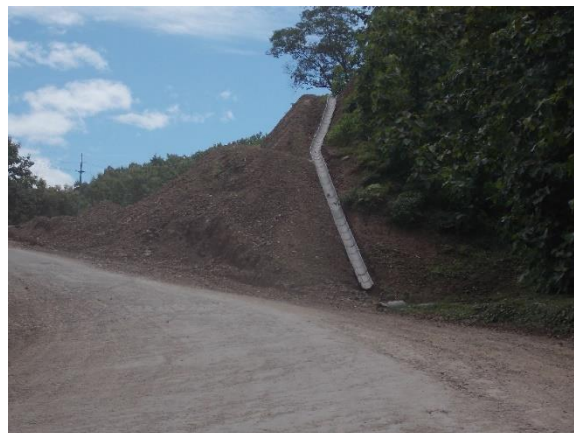
Figura 19. Contracuneta instalada en el estacionamiento 13+506 con pendiente considerable.
Fecha de la fotografía: 27/06/2019. Fuente: LanammeUCR,2019

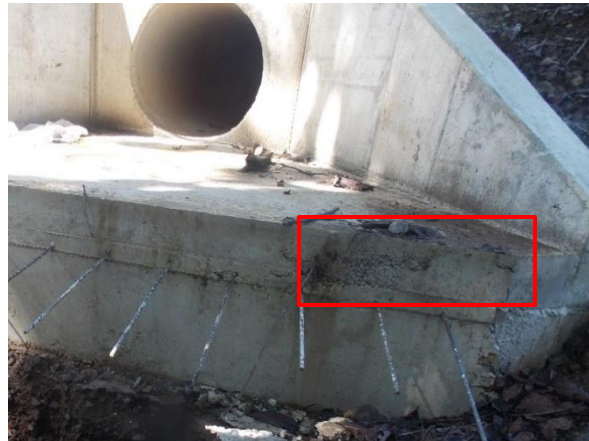
Si bien, la mayoría de estos deterioros son superficiales, los acabados de estas obras de arte no van acorde a la importancia del proyecto y evidencian oportunidades de mejora durante el proceso constructivo y de inspección. Estos deterioros deben ser valorados y reparados apropiadamente según el apartado 11. *Responsabilidad por Defectos* de la Sección VII. *Condiciones Generales (CG)* del Cartel de Licitación del proyecto.

Figura 21. Nidos de piedra en el delantal y diente de la alcantarilla instalada en el km 0+707.
Fecha de la fotografía: 18/09/2019. Fuente: LanammeUCR, 2019

Cabe mencionar que, durante la gira realizada el día 6 de noviembre de 2019, se observó que se estaba realizando un proceso de reparación en las obras de arte del proyecto para subsanar los deterioros mencionados previamente. No obstante, es criterio del equipo auditor que los deterioros mostrados previamente obedecen a un vibrado ineficiente o a un asentamiento del concreto fresco inadecuado (como se evidenció en la sección 9.2 de este informe), por lo que se insta a la Administración a tomar las medidas necesarias para mejorar el proceso de vibrado del concreto y controlar el asentamiento del concreto previo a su colocación.

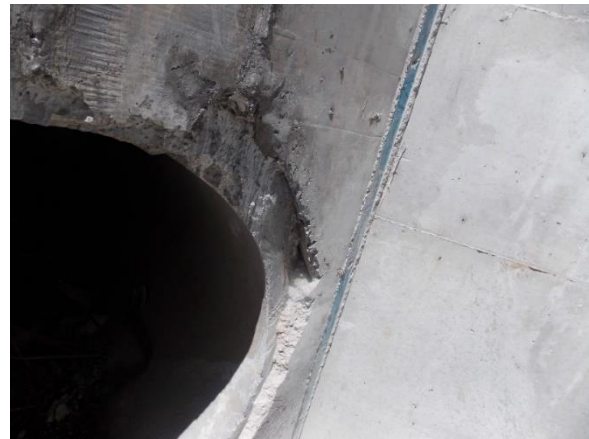
Figura 22. Desperfectos en el cabezal de la alcantarilla instalada en el km 3+902.
Fecha de la fotografía: 18/09/2019. Fuente: LanammeUCR, 2019

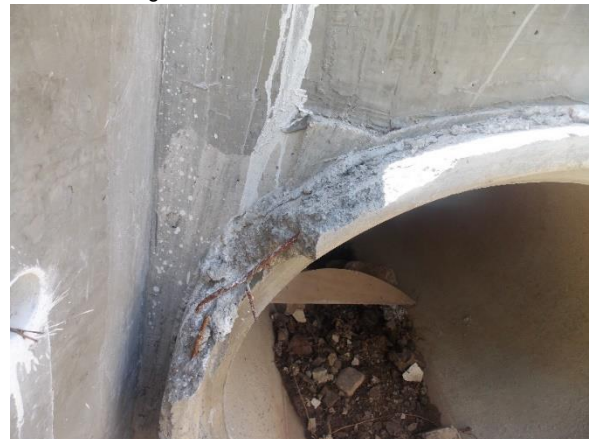
Figura 23. Acero expuesto en la toma de aguas de la alcantarilla instalada en el km 5+258.
Fecha de la fotografía: 18/09/2019. Fuente: LanammeUCR, 2019

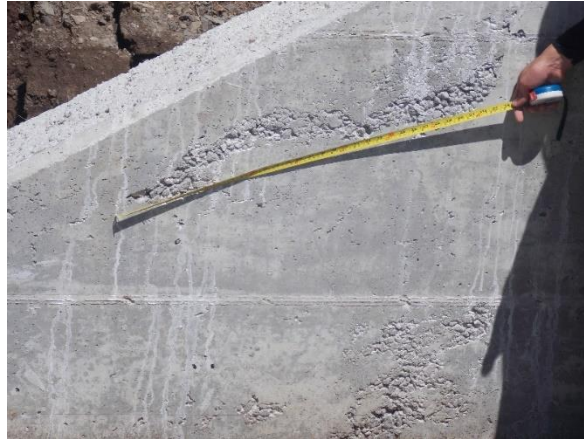
Figura 24. Nidos de piedra en el aletón de la alcantarilla instalada en el km 5+258.
Fecha de la fotografía: 18/09/2019. Fuente: LanammeUCR, 2019

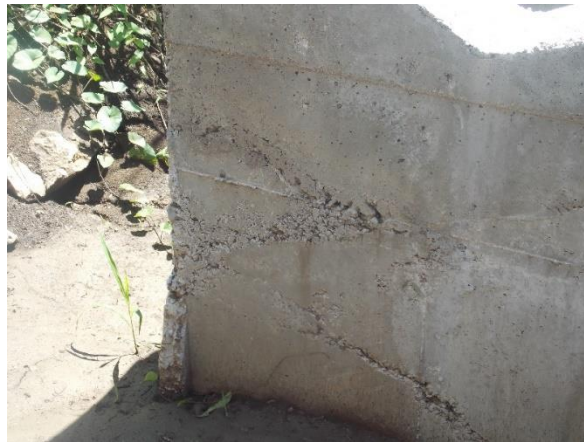
Figura 25. Nidos de piedra en el delantal y diente de la alcantarilla instalada en el km 5+258.
Fecha de la fotografía: 18/09/2019. Fuente: LanammeUCR, 2019

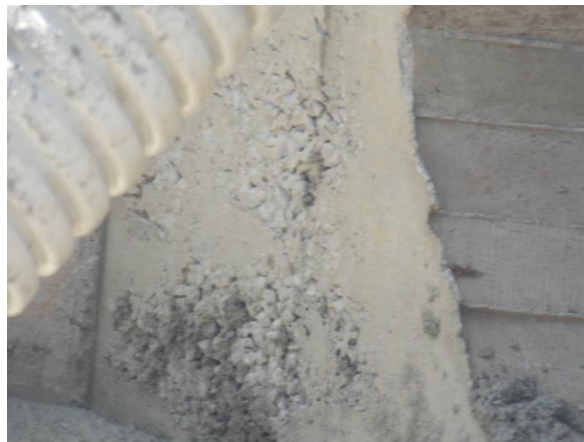
Figura 26. Nidos de piedra en el cabezal de la alcantarilla instalada en el km 8+613.
Fecha de la fotografía: 18/09/2019. Fuente: LanammeUCR, 2019

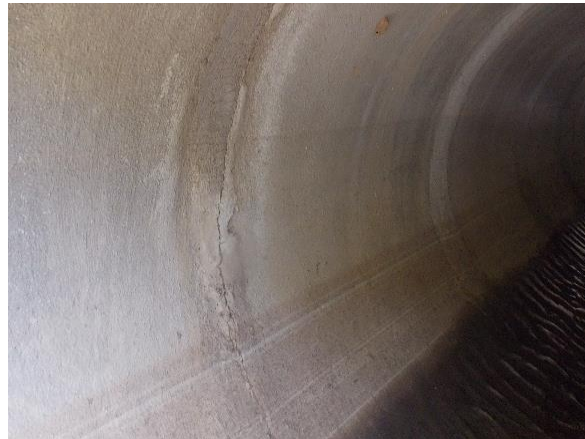
También se han observado deterioros en algunos de los sellos de unión internos entre los tubos de algunas alcantarillas (ver Figura 27, Figura 28 y Figura 29), esta condición puede facilitar la infiltración de agua entre los tubos de la alcantarilla y llevar a la socavación de la alcantarilla o al desacople de los tubos que la componen.

Figura 27. Agrietamientos en los sellos de unión internos de la alcantarilla instalada en el km 0+707.

Los deterioros observados en los sellos de unión internos se pueden deber a un mal proporcionamiento del mortero utilizado para crear el sello de unión, un proceso de cura inadecuado o que el relleno sobre la corona de la alcantarilla era insuficiente, generando tensiones indeseables en la alcantarilla y con ello el agrietamiento de los sellos de unión.

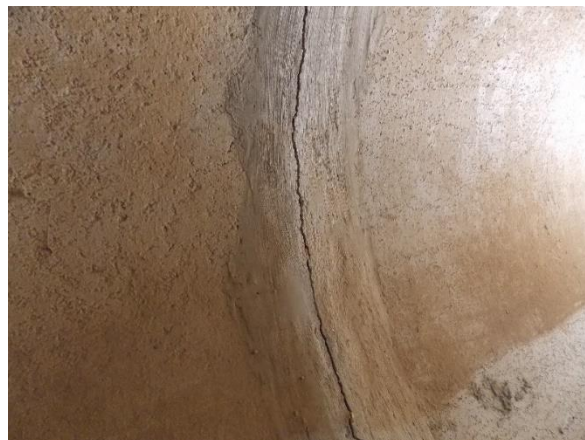
Figura 28. Agrietamientos en los sellos de unión internos de la alcantarilla instalada en el km 0+827.

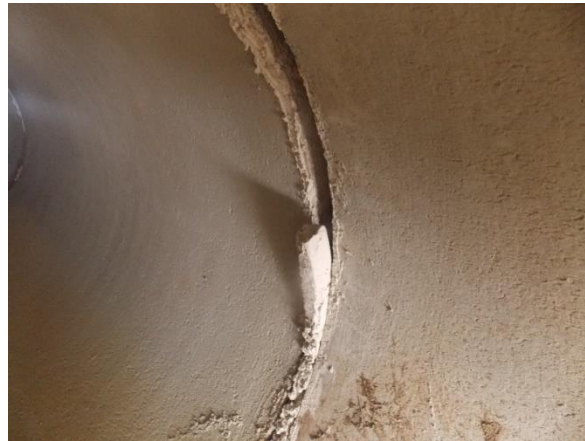
Figura 29. Desprendimiento del sello de unión interno en la alcantarilla instalada en el km 5+258.
Fecha de la fotografía: 18/09/2019. Fuente: LanammeUCR, 2019

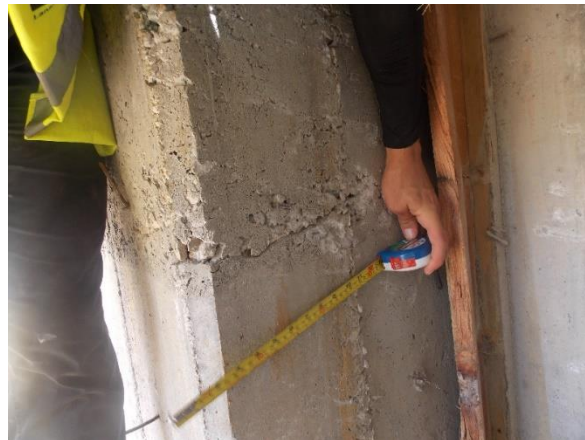
Figura 30. Nidos de piedra en la columna izquierda del bastión 2 del puente sobre el Río Gigante.
Fecha de la fotografía: 18/09/2019. Fuente: LanammeUCR, 2019

Cabe mencionar que algunos de los deterioros que fueron observados en el bastión N°2 del puente quedaron ocultos con la construcción de la escollera del puente, no obstante, el equipo auditor no pudo constatar que se realizara un proceso de reparación de éstos previo a la construcción de la escollera. Los deterioros observados pueden afectar la durabilidad de la estructura, si permiten la corrosión del acero de refuerzo.

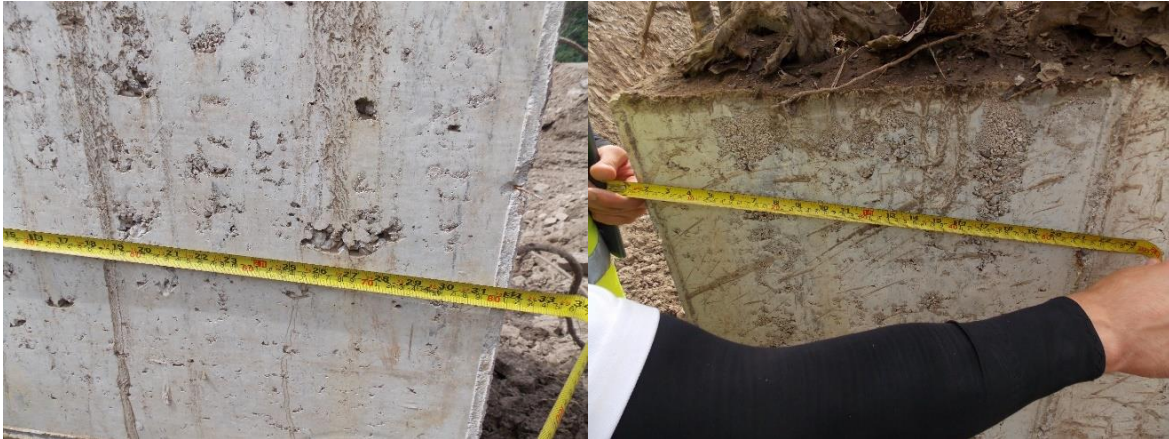
Figura 31. Nidos de piedra en la columna izquierda del bastión 2 del puente sobre el Río Gigante.
Fecha de la fotografía: 27/06/2019. Fuente: Lanamme, 2019

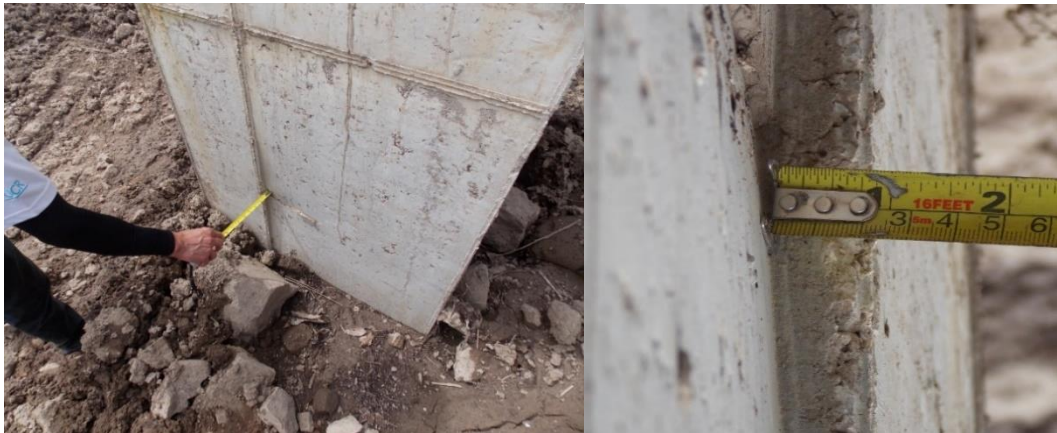
Figura 32. Desperfecto en la columna izquierda del bastión N° 2 del puente sobre el Río Gigante.
Fecha de la fotografía: 27/06/2019. Fuente: Lanamme, 2019

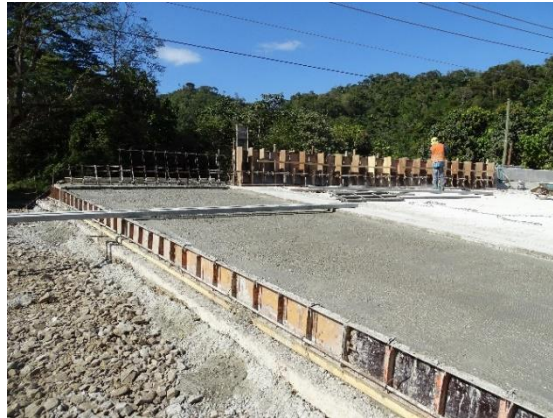
desfavorable para la tasa de evaporación del concreto (ver Figura 33). Lo anterior, puede generar la contracción plástica del concreto y producir agrietamientos en el concreto, por lo que se insta a la Administración a tomar las medidas necesarias para evitar la colocación de concreto en condiciones desfavorables para su durabilidad y acabado final (temperatura del aire alta, temperatura del concreto alta, velocidad del viento alta, humedad relativa baja) y a monitorear la tasa de evaporación del concreto mediante la Figura 501-1 del CR-2010.

Figura 33. Colado de la losa de aproximación del lado de Paquera del puente sobre el Río Gigante.
Fecha de la fotografía: 16/12/2019. Fuente: Lanamme, 2019

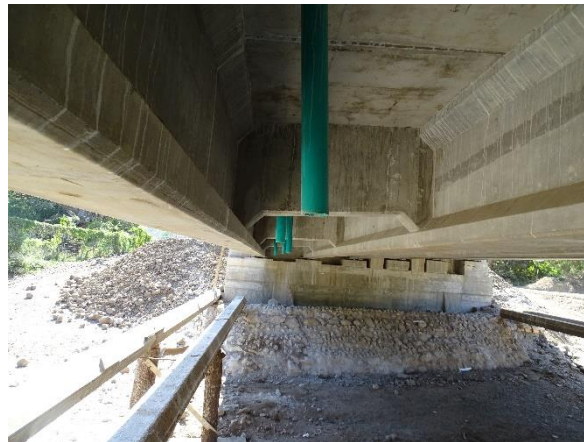
La longitud de los tubos de los drenajes del puente sobre el río Gigante es menor a la establecida en planos. Según el plano 8.1.6 *Superestructura 20 m Puente sobre Río Gigante* del proyecto, los tubos de los drenajes del puente se deben extender por lo menos 30 cm por debajo de la cota inferior de las vigas del puente (ver Figura 34), sin embargo, como se observa en la Figura 35, la longitud de los tubos instalados en el puente sobre el río Gigante es aproximadamente igual a la altura de las vigas del puente; es decir, 30 cm más corta de la establecida en planos.

Figura 35. Tubos de los drenajes del puente sobre el Río Gigante.

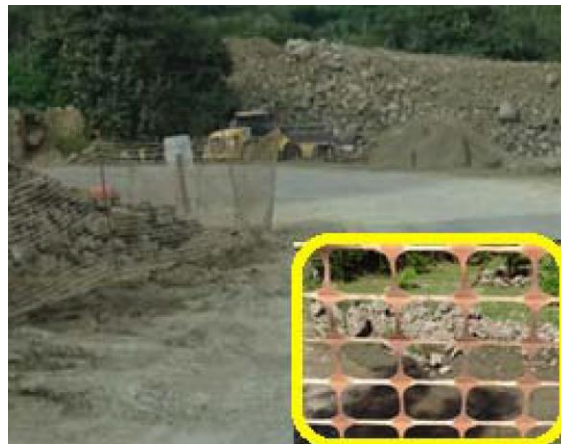
A lo largo del proyecto se ha observado el uso de mallas reticuladas color naranja para la canalización temporal del tránsito, sin embargo, las mallas utilizadas carecen de retroreflectividad, por lo que su función no se cumple en horas de la noche. Además, se ha observado que algunas de las mallas tienen exceso de polvo, limitando su visibilidad, y algunas de ellas presentan deterioros (ver Figura 36 y Figura 37).

Figura 36. Malla con exceso de polvo.

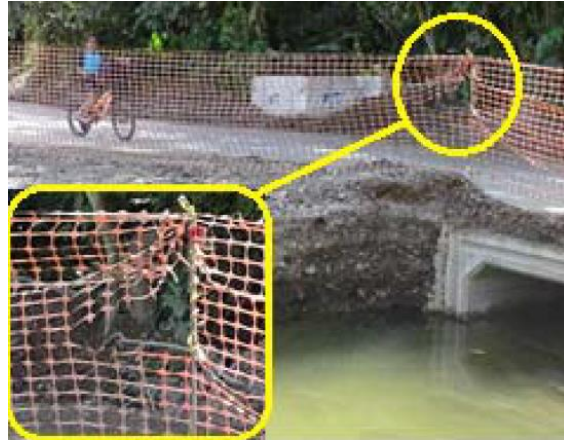
Figura 37. Malla deteriorada y con exceso de polvo.
Fecha de la fotografía: 18/11/2019. Fuente: Lanamme, 2019

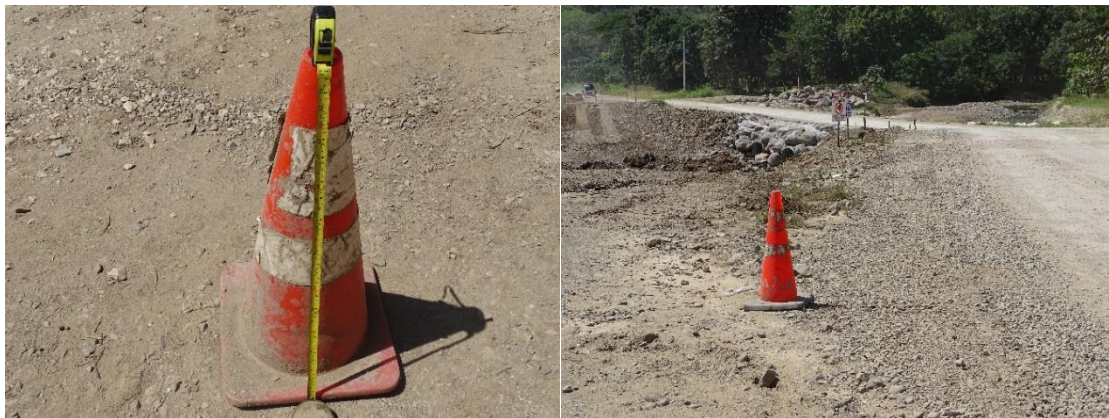
Por su parte, las señales y dispositivos utilizados para el manejo temporal de tránsito también se encuentran deteriorados (ver Figura 38, Figura 39 y Figura 40) y requieren de un mantenimiento de acuerdo con apartado 1.2 *Notas generales* de la Sección VI *Requisitos de las obras* del Cartel de Licitación del proyecto, la cual menciona:

Figura 38. Conos deteriorados, sin material retroreflectivo y con exceso de polvo.

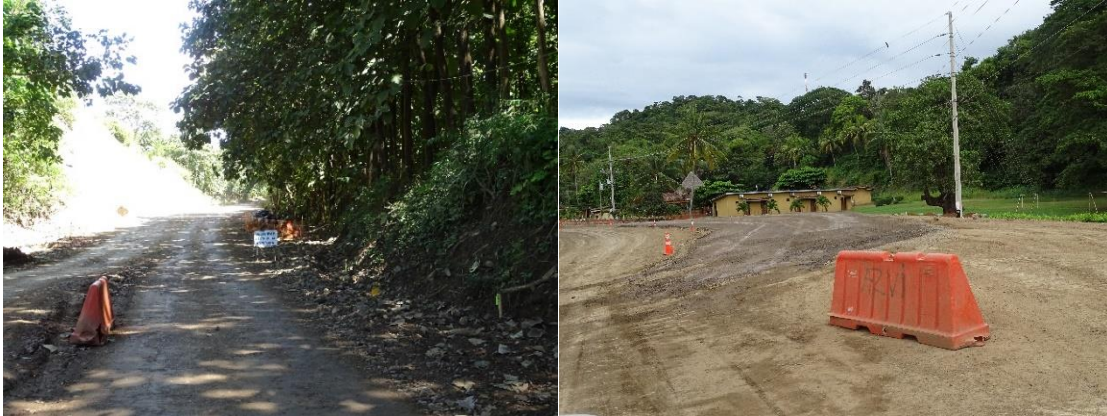
Figura 39. Barrera sueltas, en mal estado y sin retroreflectivo.

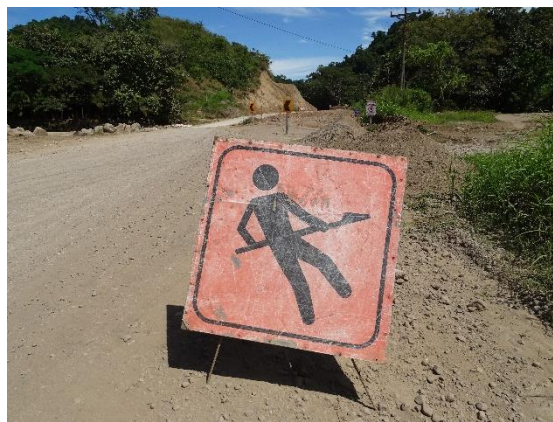
Figura 40. Señal en mal estado.

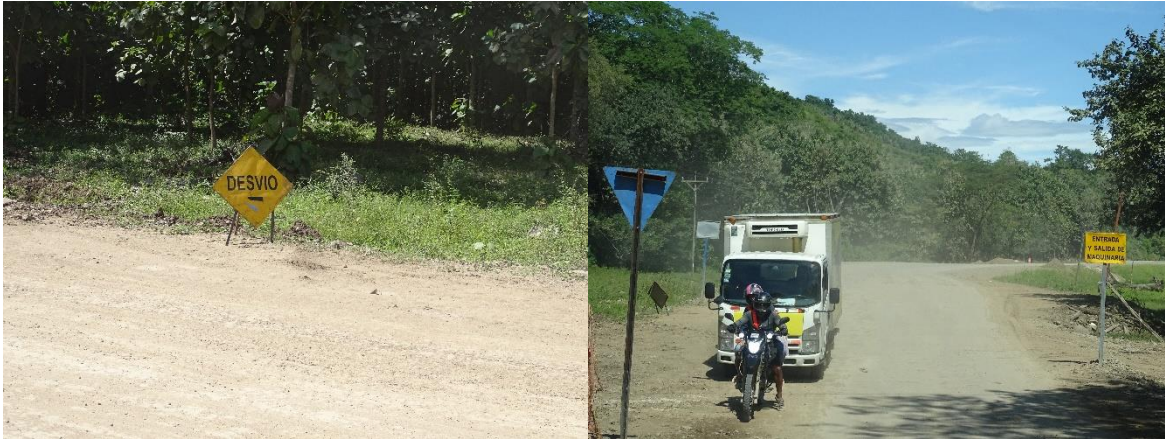
También se ha observado el uso de señales con láminas de color amarillo como señalamiento de control de obra (ver Figura 41), el cual no corresponde al color oficial para las señales de uso temporal, tal y como lo establece la sección 2.1.12 *Colores* del Manual Centroamericano de Dispositivos Uniformes para el Control del Tránsito.

Figura 41. Señales con láminas de color amarillo como señalamiento de control de obra.

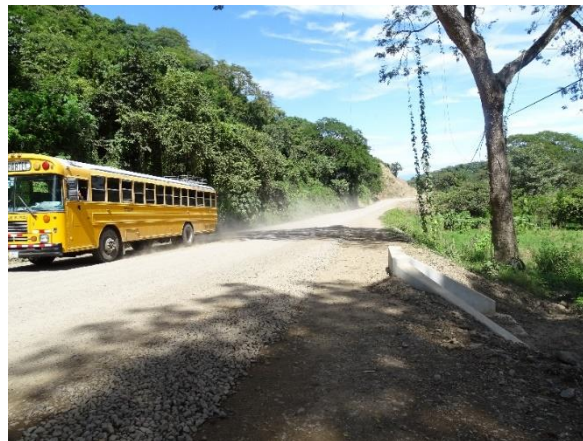
Figura 42. Cabezal de alcantarilla sin protección ni señalamiento preventivo.

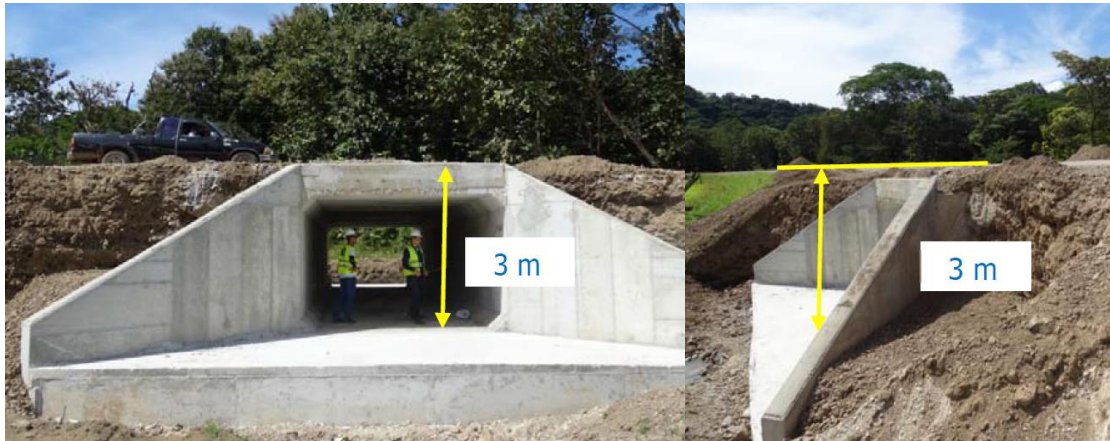
Figura 43. Desnivel mayor a 3 m sin señalamiento ni protección para los usuarios.
