Informe LM-AT-59-2019

## EVALUACIÓN DE LAS ACTIVIDADES DE REHABILITACIÓN DE PAVIMENTOS EN LA LICITACIÓN PÚBLICA 2014LN-000018-0CV00

Unidad de Auditoría Técnica  
LanammeUCR

San José, Costa Rica  
Setiembre, 2019

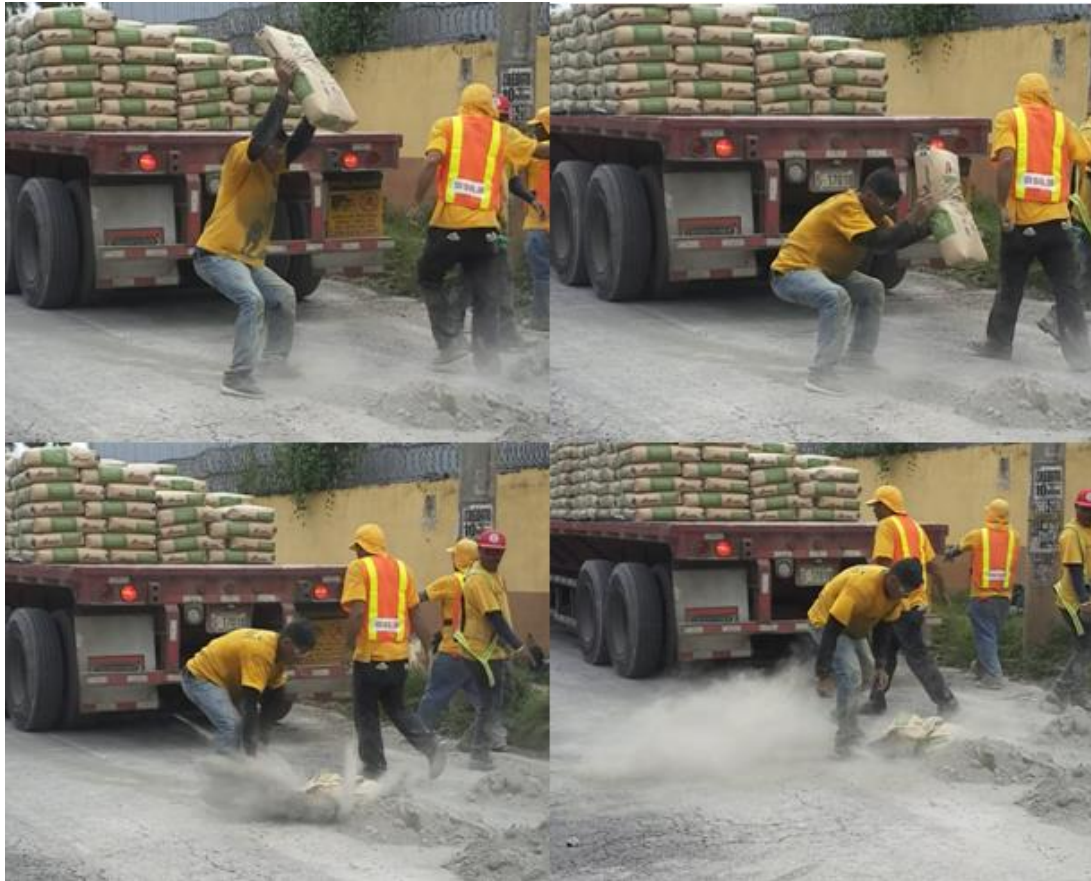
Con respecto a este tema, el LanammeUCR ha informado a la Administración sobre la existencia de estos inconvenientes en la colocación de cemento tanto para estabilización o mejoramiento de bases para pavimentos con capas de ruedo, como para materiales granulares en rutas de lastre. Ejemplo de esto es el caso de la nota informe LM-PI-051-18 sobre las obras de rehabilitación de la ruta Nacional 17 en la localidad de Puntarenas, donde se informó a la Administración sobre algunas malas prácticas aplicadas, incluyendo una colocación de cemento de forma riesgosa por la pérdida de cemento que se evidenciaba con el lanzamiento de sacos (ver Figura 7). Como ejemplo adicional, se menciona esta práctica de lanzamiento de sacos con cemento en el Informe de Auditoría Técnica LM-PI-AT-115-18, referente a un mejoramiento del material granular de la ruta nacional 163, entre la localidad de Dominicana y el Límite Provincial Puntarenas/Guanacaste en el Río Juan de León.

**Figura 7.** Ejemplo de frente de obra donde se aplica el lanzamiento de sacos de cemento sobre la superficie que sería estabilizada. Ubicación: Ruta Nacional 17, sección de control 60622 (Chacarita [plantel MOPT] – El Cocal [escuela]), km 7+630 desde el cruce con la Ruta Nacional 23. Fecha: 13 de junio de 2018. Fuente: LM-PI-051-2018. Unidad de Auditoría Técnica, LanammeUCR.

De acuerdo con lo indicado, es que en el presente informe se recalca la necesidad de implementar prácticas de colocación de cemento donde se minimice su pérdida y no se afecte la cantidad necesaria en la mezcla con el material por estabilizar o mejorar y minimizar la afectación ambiental la zona de trabajo.

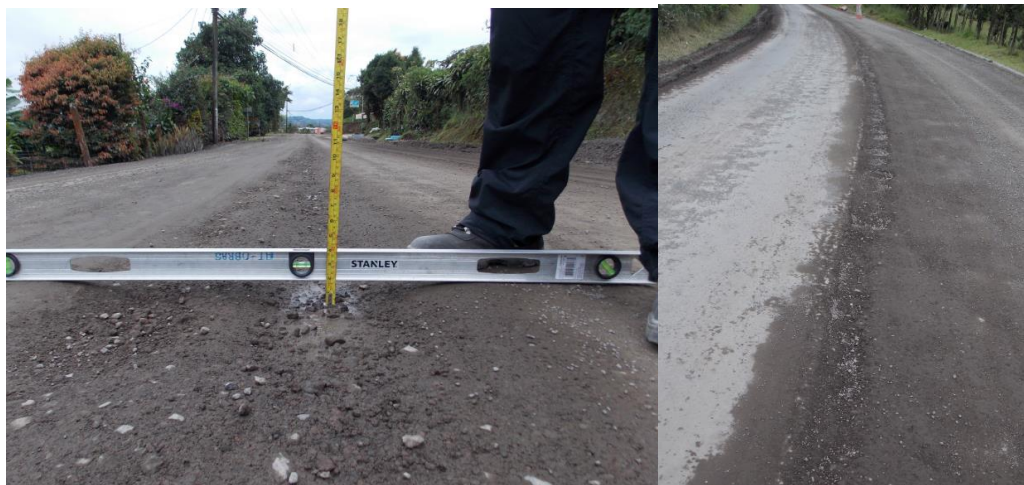
Se ha observado que, en algunos proyectos o frentes de obra, el proceso de recuperación y mezclado con cemento en el segundo carril intervenido al lado, se realiza utilizando la recuperadora apenas tocando el carril ya estabilizado días antes, con lo que muchas veces no se asegura una estabilización eficiente en la junta entre un carril y el otro, dejando zonas vulnerables a deterioros a corto plazo, consecuencia de una condición de parte del material sin cemento entre ambos carriles. Es por esta razón que algunas veces se observan deterioros en el centro de la vía, los cuales son evidenciados por pérdida de material en la superficie, formándose depresiones que se van haciendo cada vez más grandes con el tiempo y que permanecen expuestas a la intemperie y al tránsito, lo que acelera la formación de huecos.

Este aspecto ha sido explicado a los inspectores encargados en diversos proyectos de rehabilitación visitados por el equipo auditor, con el fin de que se conozca su importancia. Por otra parte, ha sido comunicado a la Administración por medio de notas informe, por ejemplo, en el caso de la ruta nacional 702 de San Ramón hacia Ángeles Norte, donde se observaron ciertos deterioros puntuales producto de que no se estaba asegurando este conveniente traslape. La nota informe corresponde a la LM-PI-089-2018, donde se advierte sobre la importancia de garantizar juntas longitudinales efectivas para evitar tales deterioros (ver Figura 8).

**Figura 8.** Ejemplo de rehabilitación con deterioro en la junta longitudinal entre dos paños estabilizados con cemento. Ruta Nacional 702, San Ramón – Ángeles Norte. Estacionamiento: 7+500. Fecha: 18 oct 2018. Fuente: Nota informe LM-PI 089-2018. Unidad de Auditoría Técnica, LanammeUCR

De acuerdo con esto, es importante realizar un traslape con la recuperadora del volumen del carril que se estabiliza o mejora, con el carril ya intervenido, asegurando eliminar sitios sin una mezcla efectiva del material granular con cemento, y realizando una junta eficiente entre carriles construidos, y así evitando que estos sitios vulnerables a erosión, desprendimientos y pérdida de material, se deterioren antes de colocar la capa de ruedo.

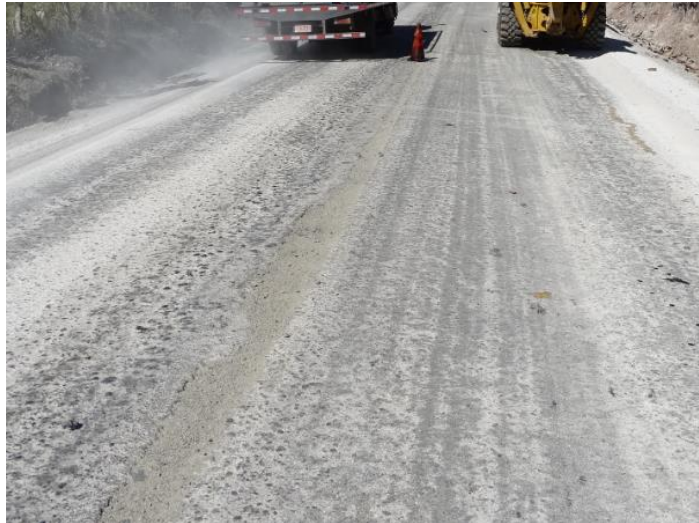
Otro caso observado, donde se evidencia un leve deterioro en la junta longitudinal fue en el proyecto de mejoramiento con cemento entre la localidad de Cóbano y Tambor en la ruta nacional 160 (ver Figura 9). A pesar de que el deterioro no se observó en todo el tramo, se denotan sitios donde pudo no haber sido eficiente la mezcla de materiales en la junta.

**Figura 9.** Deterioro leve en la junta longitudinal entre dos paños mejorados con cemento. Ruta Nacional 160, Tambor - Cóbano. Sección de Control 60813, Estacionamiento: 3+400 desde Tambor. Fecha: 31 ene 2019. Fuente: Unidad de Auditoría Técnica, LanammeUCR

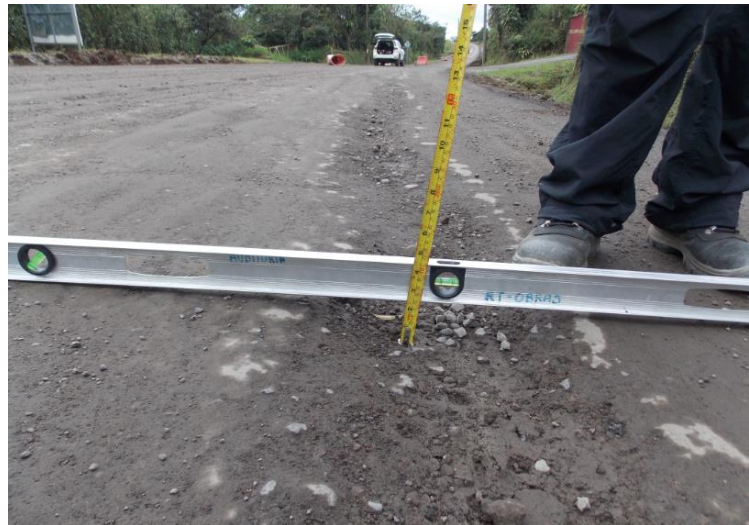
En este sentido, el proceso constructivo debe garantizar procesos de cura (aseguramiento de la humedad para una reacción continua con el cemento para fomentar la ganancia de resistencia durante al menos 7 días y que se asegure la resistencia esperada, en caso de bases estabilizadas) y de protección muy estrictos, de manera que se logre programar la colocación de la capa final de ruedo sin que se presenten afectaciones indeseables en la base construida. Para esto, también es importante asegurar que la época de construcción de una base sea apta como para que no se afecte por condiciones de lluvias intensas continuas. Como ejemplo, en el informe de Auditoría Técnica LM-PI-AT-88-2018 se han expuesto casos donde se ha insistido a la Administración sobre los deterioros por la exposición excesiva de bases estabilizadas o mejoradas a la intemperie y al tránsito. Como caso adicional, en la nota informe LM-PI-089-2018 se informa a la Administración sobre deterioros por exposición de la base, específicamente para la ruta nacional 702 (ver Figura 11).

**Figura 11.** Ejemplo de deterioro en paño estabilizado en sentido San Ramón – Ángeles Norte. Ruta Nacional 702. Estacionamiento: 7+300. Fecha: 18 oct 2018. Fuente: Nota informe LM-PI-089-2018, Unidad de Auditoría Técnica, LanammeUCR

De acuerdo con esto, es importante que luego de un curado efectivo de la base donde se asegure una resistencia requerida, se aplique una capa de protección inmediata que evite deterioros indeseables en la superficie de la base, mientras se coloca la capa de ruedo, siendo que este periodo de espera deba ser lo menos posible.

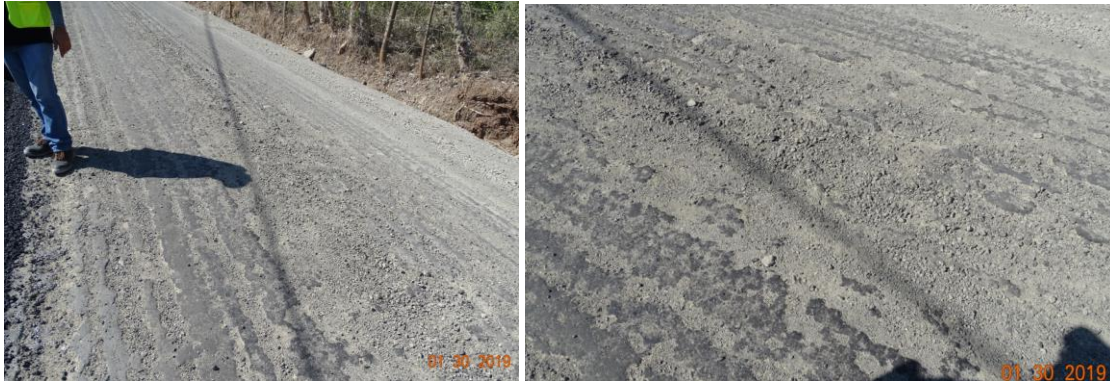
Lo observado correspondía a posibles deterioros ocurridos en la superficie desde el momento que se compactó hasta el día que se estaba colocando la capa de ruedo. Estos deterioros posiblemente similares a los observados en el carril en sentido opuesto que se muestran en las siguientes fotografías.

**Figura 12.** Deterioro superficial en paños mejorados con cemento. Ruta Nacional 160, Tambor - Cóbano. Sección de Control 60813, Estacionamiento: 3+900 desde Tambor. Fecha: 31 ene 2019. Fuente: Unidad de Auditoría Técnica, LanammeUCR

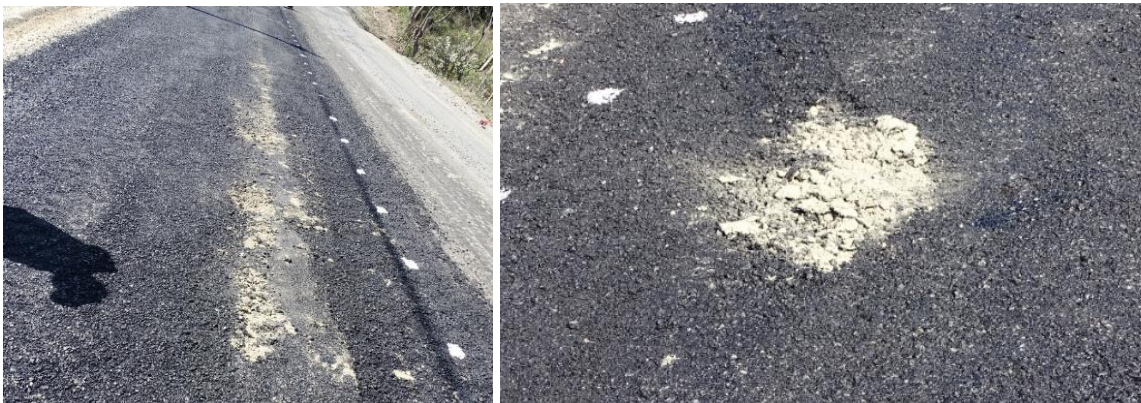
Se pudo evidenciar en sitio que el material asfáltico de “traba” fue colocado sobre sitios donde existía material granular suelto, donde el riego de liga no era efectivo y consecuentemente el material asfáltico se desplazaba en conjunto con el material suelto de la superficie de la base, tal como se observa en la siguiente figura.

**Figura 13.** Material suelto bajo la capa de “traba” con mezcla asfáltica en paños mejorados con cemento. Ruta Nacional 160, Tambor - Cóbano. Sección de Control 60813, Estacionamiento: 3+900 desde Tambor. Fecha: 31 ene 2019. Fuente: Unidad de Auditoría Técnica, LanammeUCR.

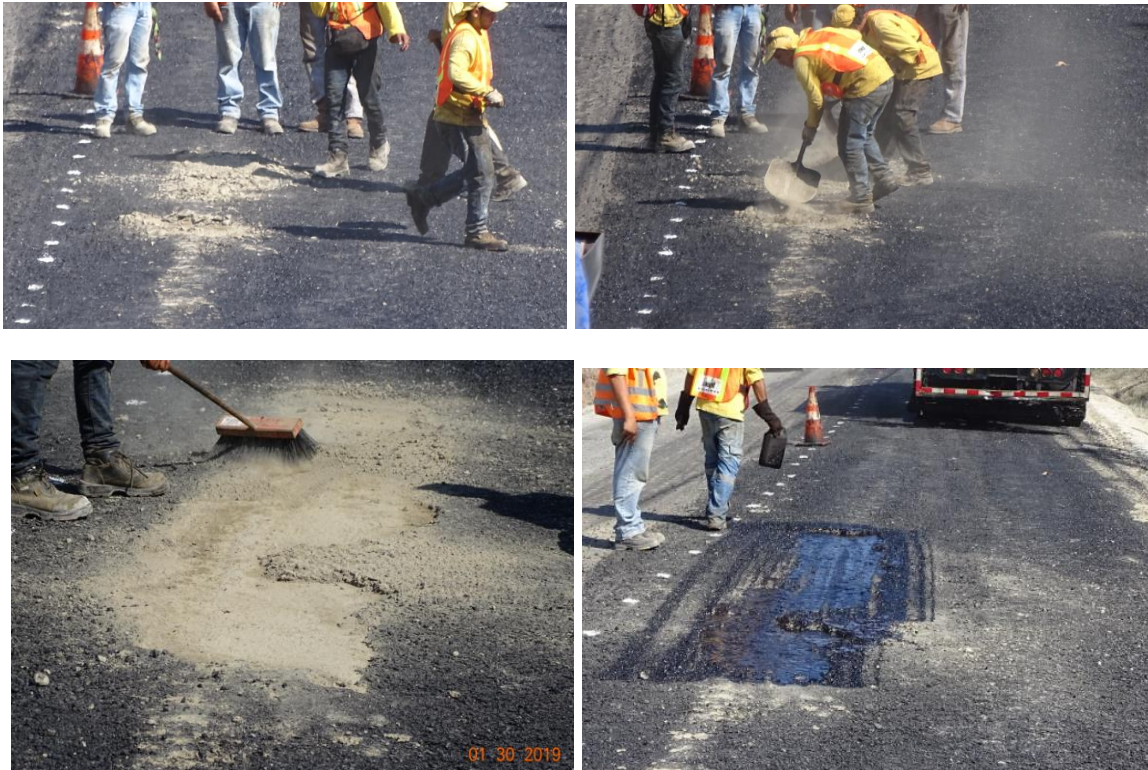
**Figura 14.** Reparación en zonas de material suelto observadas en paños mejorados con cemento. Ruta Nacional 160, Tambor - Cóbano. Sección de Control 60813, Estacionamiento: 3+900 desde Tambor. Fecha: 31 ene 2019. Fuente: Unidad de Auditoría Técnica, LanammeUCR

Posteriormente, luego de que el equipo auditor mostró al inspector de obra esta condición, el material granular suelto en conjunto con el riego de liga y la mezcla asfáltica de “traba” fue removido en estos puntos observados para luego aplicar de nuevo un riego de liga, antes de la colocación de la capa de ruedo.

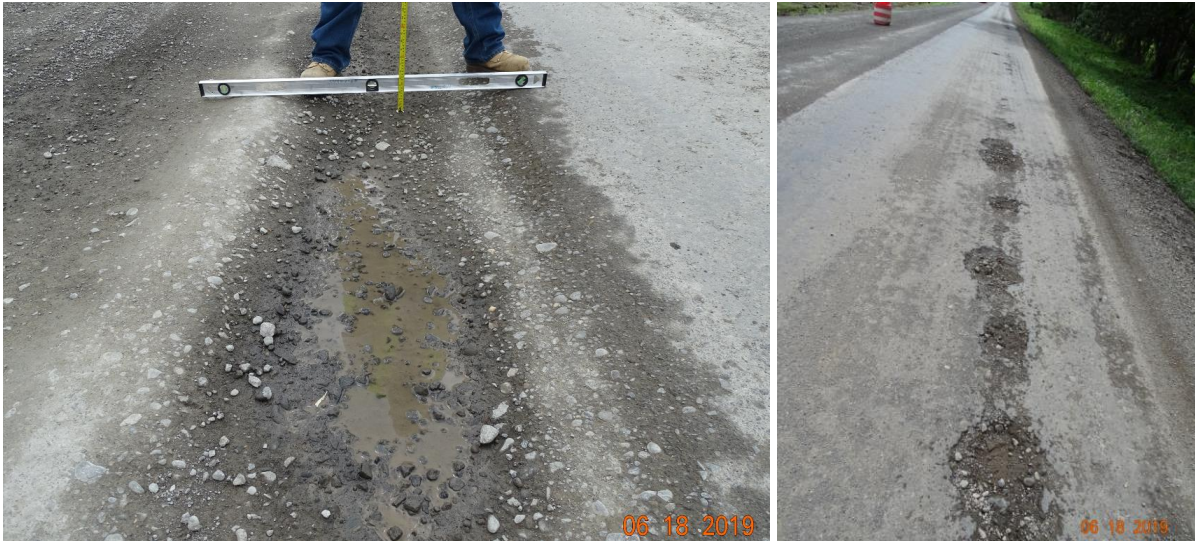
Otro caso particular se encontró el día 18 de junio de 2019 en la ruta nacional 4, en el tramo entre San José de Upala y Birmania (sección de control 21024), donde se observaron deterioros en la superficie de un tramo de una base estabilizada, sobre la cual ya tenía una capa de imprimación con material de secado, sin embargo, las irregularidades existentes eran evidentes. Esto fue informado por medio del oficio LM-PI-D-477-19, el día 28 de junio de 2019, a la ingeniería de proyecto con el fin de que se tomarán las medidas correctivas necesarias antes de colocar la capa de ruedo asfáltica.

**Figura 15.** Base estabilizada con cemento con algunos ejemplos de deterioros encontrados. Ruta Nacional 4, San José Upala - Birmania. Sección de Control 21024, Estacionamientos: 169+550 y 165+660 respectivamente. Fecha: 18 de junio 2019. Fuente: Unidad de Auditoría Técnica, LanammeUCR.

Se recalca la importancia de que una base mejorada o estabilizada debe ser protegida de forma pronta, dependiendo si se debe curar o no (estabilizada o mejorada), evitando deterioros en la superficie que puedan provocar riesgos de un desempeño deficiente.

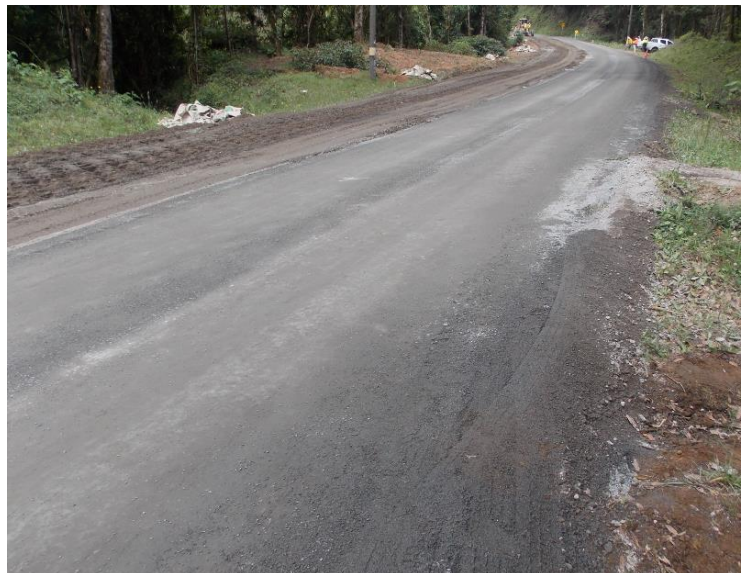
Por otra parte, en visita realizada al proyecto de rehabilitación de la ruta 2, entre el cruce de la Sierra y el Empalme, se encontró que a pesar de que la base observa en buenas condiciones de construcción, el material de secado permanece en la vía por periodos indefinidos, siendo un peligro inminente de derrape de vehículos en una vía tan importante y cuya geometría incrementa la incidencia de accidentes relacionados con la superficie vulnerable a derrape (ver Figura 16).

**Figura 16.** Material de secado se conserva en la vía hasta la colocación de la capa asfáltica. Ruta Nacional 2, tramo entre cruce de La Sierra y cruce del Empalme. Estacionamiento: 3+200 del cruce de La Sierra (R.222). Fecha: 30 abr 2019. Fuente: Unidad de Auditoría Técnica, LanammeUCR

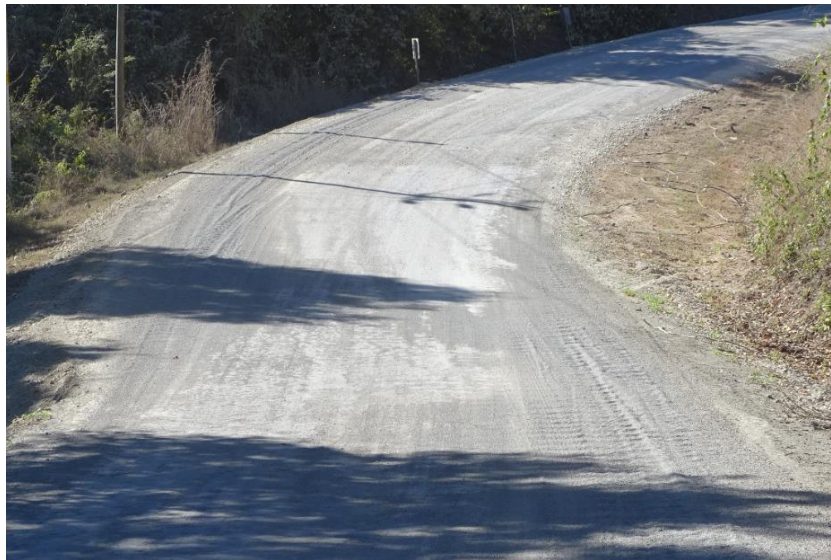
Caso similar se observó en el proyecto de mejoramiento con cemento de la ruta nacional 160, entre Tambor y Cóbano, donde se evidencio acumulación de material de secado en la orilla, producto del desplazamiento por parte del tránsito (ver Figura 17).

**Figura 17.** Material de secado no es barrido, crea superficie deslizante y se acumula en las orillas. Ruta Nacional 160, Tambor - Cóbano. Sección de Control 60813, Estacionamiento: 1+720 desde Tambor. Fecha: 31 ene 2019. Fuente: Unidad de Auditoría Técnica, LanammeUCR

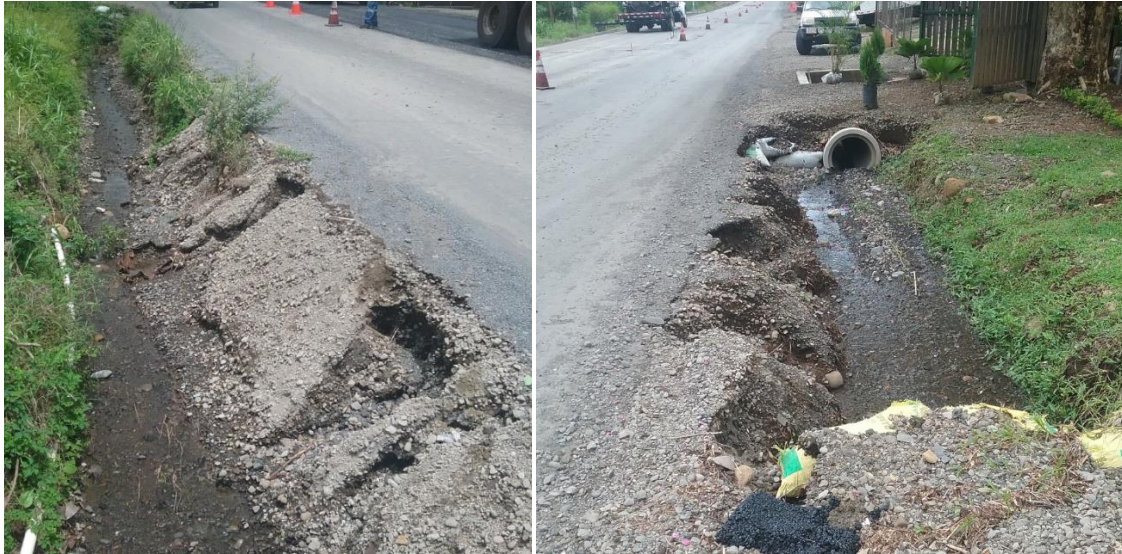
Como antecedente de este tema, se menciona el informe LM-PI-AT-88-2018 donde se incluyó la observación sobre la rehabilitación de la Ruta 751 entre Los Chiles de San Carlos y Vuelta Kooper (ver Figura 18).

**Figura 18.** Ejemplo de condición de riesgo de las obras de rehabilitación por mala condición del drenaje. Ruta 751, Sección de control 20994, Los Chiles – Vuelta Kooper. Km 0+320. Fecha 31 de mayo 2018. Fuente: Informe LM-PI-AT-88-2018. Unidad de Auditoría Técnica, LanammeUCR.

De acuerdo con esto, se ha recalcado la necesidad de que diferentes contratos de una misma zona, (uno que atiende la rehabilitación y otro que atiende el mejoramiento del sistema de drenaje), se deban coordinar estrechamente para lograr que los recursos invertidos en una obra no vayan a ser arriesgados por la falta de obras que son atendidas por otro contrato, cuya circunstancia se dificulta muchas veces cuando ambos contratos son adjudicados a diferentes empresas contratistas.

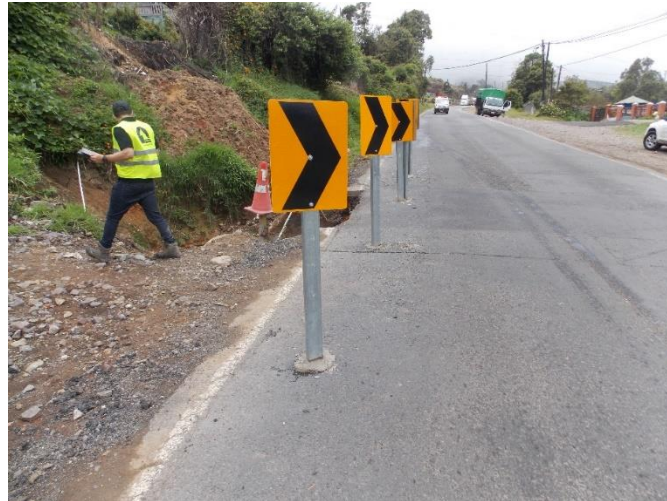
**Figura 19.** Pérdida de superficie de riego por inestabilidad lateral de material de relleno de tubería construida. Ubicación: Ruta Nacional 2, 6+800 del cruce de La Sierra (km 52+550). Sección de control 10042, La Sierra (R.222) – El Empalme (R.226). Fecha: 30 de abril de 2019. Fuente: Nota informe LM-IC-D-0311-19. Unidad de Auditoría Técnica, LanammeUCR.

A pesar de que no existió respuesta escrita de la nota informe enviada, la ingeniería de proyecto informó a esta Unidad de Auditoría Técnica vía telefónica que se atenderían estas obras inconclusas para evitar inconvenientes en la rehabilitación.

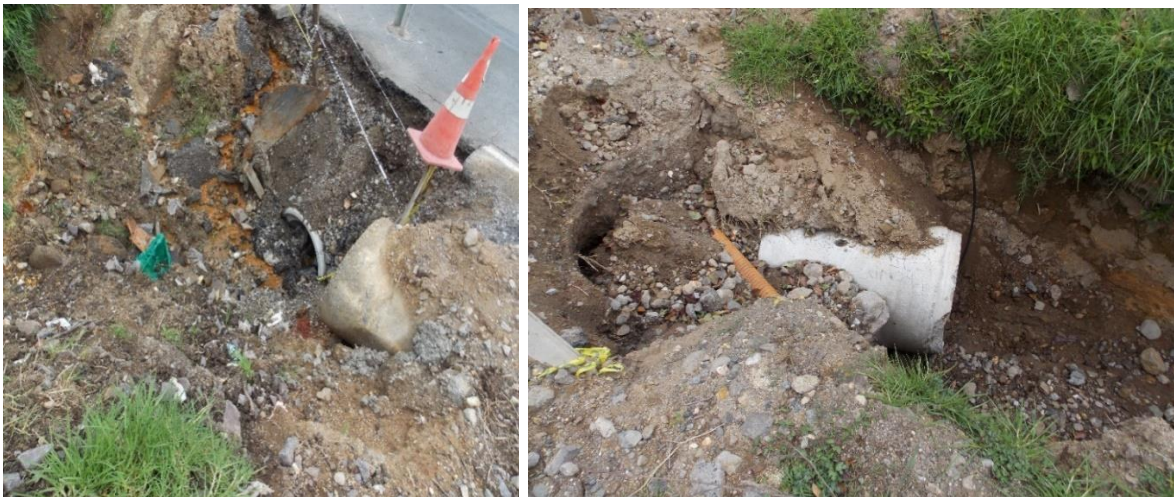
**Figura 20.** Condición lateral de la tubería colocada. Ubicación: Ruta Nacional 2, 6+800 del cruce de La Sierra (km 52+550). Sección de control 10042, La Sierra (R.222) – El Empalme (R.226). Fecha: 30 de abril de 2019. Fuente: Nota informe LM-IC-D-0311-19. Unidad de Auditoría Técnica, LanammeUCR.

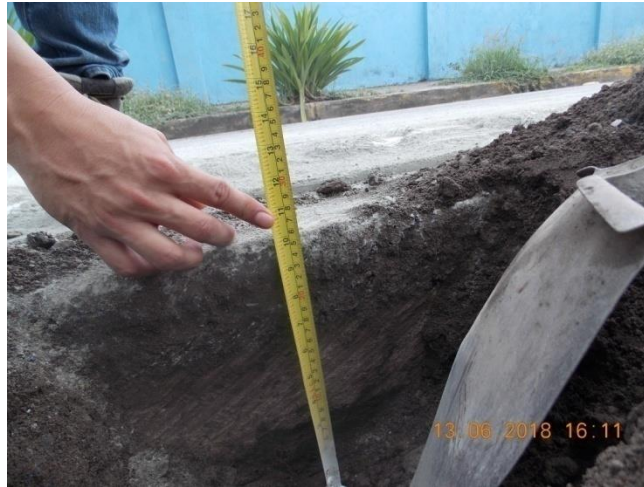
**Figura 21.** Caso sobre espesor recuperado 26 cm menor al requerido por presencia de tubería. Ubicación: Ruta Nacional 17, sección de control 60622 (Chacarita [plantel MOPT] – El Cocal [escuela]), km 7+540 desde el cruce con la Ruta Nacional 23. Fecha: 13 de junio de 2018. Fuente: Nota informe LM-PI-050-2018, LanammeUCR.

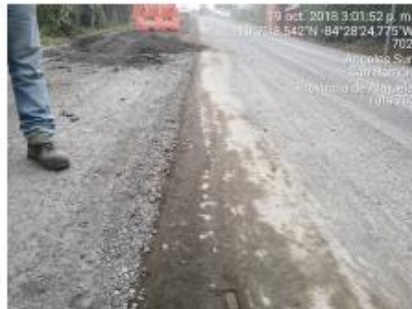
Sobre lo indicado en el informe del traslape en el centro de la vía de los carriles estabilizados se tiene que el equipo utilizado para estabilizar el material tiene un ancho de operación de 2,4 metros y los carriles de la vía tienen un ancho entre 3,15 y 3,30 metros lo que obliga al contratista a tener que hacer dos pasadas con la estabilizadora para abarcar el ancho del carril sobrepasando el centro en el primer carril tratado y tocando con una pasada el borde del carril previamente estabilizado lo que deja una junta entre carriles tratada con cemento como se observa en las fotos siguientes.

Foto No.1 Primer carril estabilizado con traslape.

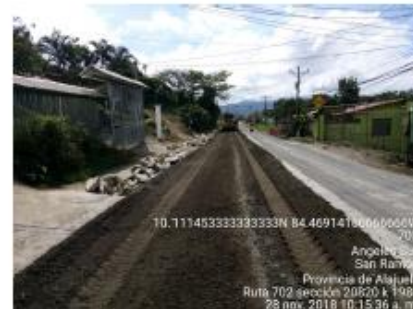
Foto No.2. Carril en proceso hasta el centro de la vía.

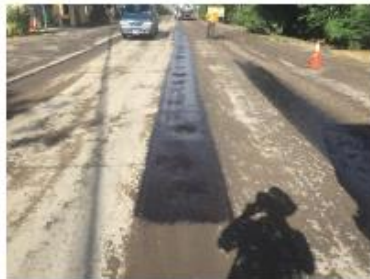
Foto No.3. preparación de la superficie.

Los daños ocasionados por la lluvia y el tránsito en el tramo señalado en el informe de Lanamme, fueron corregidos con mezcla asfáltica para nivelar la superficie antes de la colocación del pavimento asfáltico, como se muestra en las fotos siguientes tomadas el 6 de noviembre del 2018, en el tramo de la vía indicado en dicho informe.

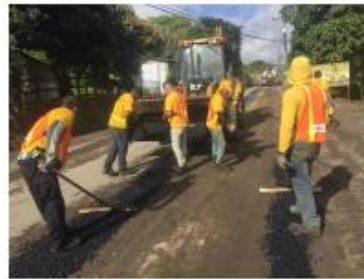
Foto No.4. Colocación de mezcla asfáltica como prenivelación.
