# Programa de Infraestructura del Transporte (PITRA)

Proyecto: LM-PI-AT-007-14

## EVALUACIÓN DE LA CALIDAD DE LOS MATERIALES, PROCESOS CONSTRUCTIVOS Y LABORATORIOS DE CALIDAD

*PROYECTO: Contratación Directa N° 2013CV-000017-0DI00:  
Rehabilitación Integral (Subestructura y Superestructura) del  
puente sobre el río Virilla, Ruta Nacional N°1, Autopista General  
Cañas*

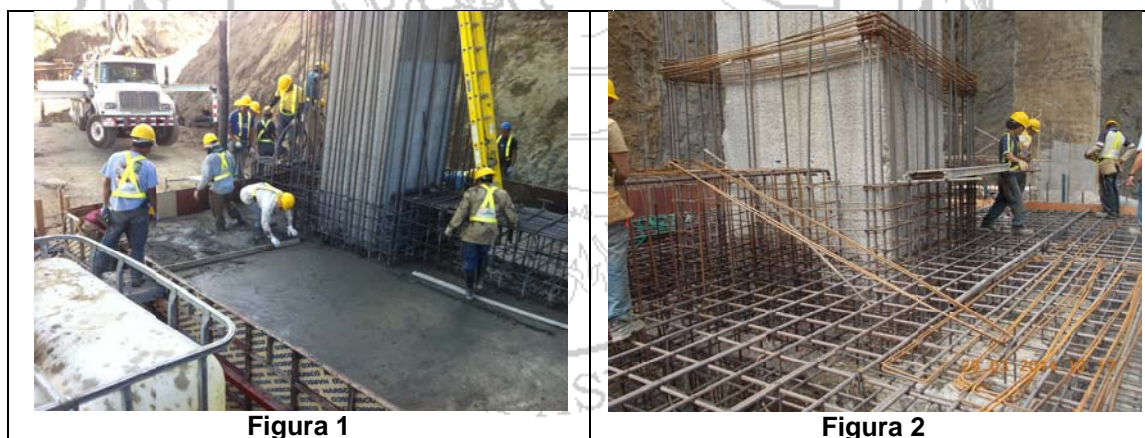
- Colado de concreto de elementos estructurales (Figura 1).
- Colocación y armado de fundaciones (Figura 2).
- Colocación de obra falsa (Figura 3).
- Inyección de epóxico para anclar la nueva estructura con la estructura existente (Figura 4).

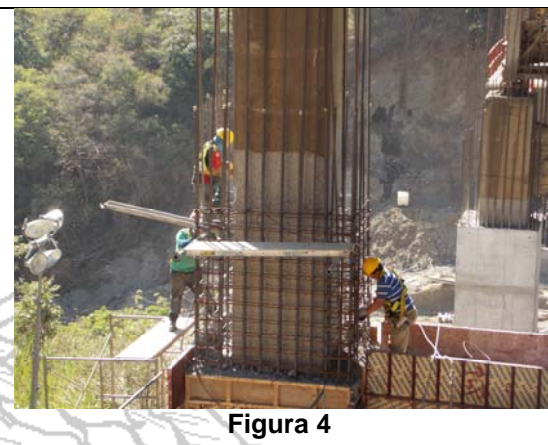
**Figura 4**

Es criterio de esta Auditoría Técnica que la ejecución de las prácticas constructivas durante la rehabilitación de la estructura cumplen, en términos generales, los procedimientos adecuados y permiten asegurar la inversión pública y el desarrollo del proyecto acorde con la normativa nacional y las buenas prácticas de la ingeniería.

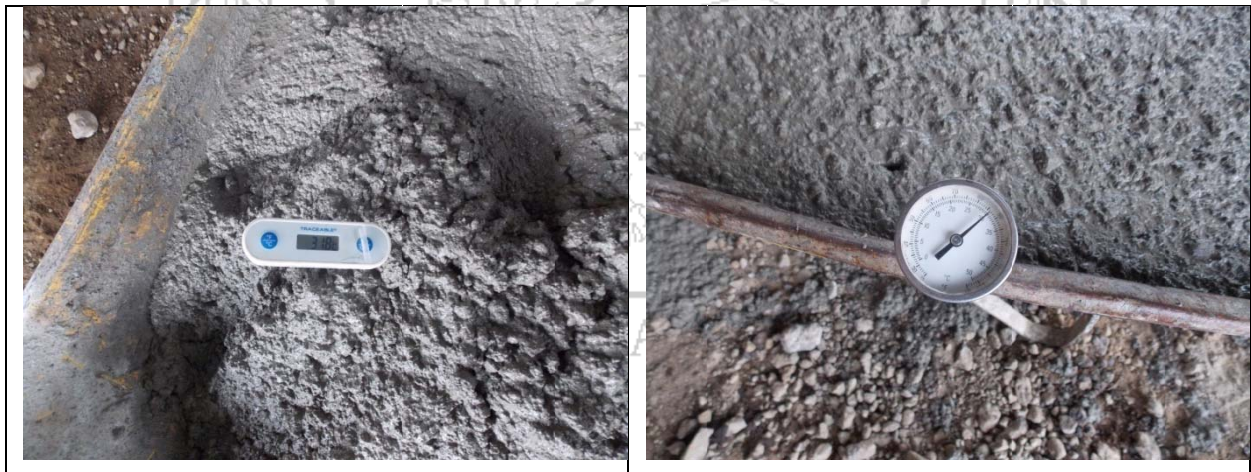
Durante una gira realizada al proyecto el 16 de julio de 2014 se observó que tanto el laboratorio de autocontrol de calidad (LGC Ingeniería de Pavimentos) y el de verificación de calidad (Laboratorio del MOPT) realizaron la toma de temperatura de colocación de la mezcla de concreto. Como se puede apreciar en las Figuras 3 y 4, la temperatura supera el umbral superior de 30 grados centígrados especificado en la sección 552 del CR-2010.

**Figura 3 y Figura 4 .** Toma de temperatura de colocación del concreto por parte del laboratorio de Autocontrol y Verificación de la calidad respectivamente.

Es importante mencionar que para el informe correspondiente a este muestreo por parte del laboratorio MOPT sí se incluyó la temperatura en el informe de ensayo, aunque como se notó en la Figura 4 incumplía los límites permitidos.

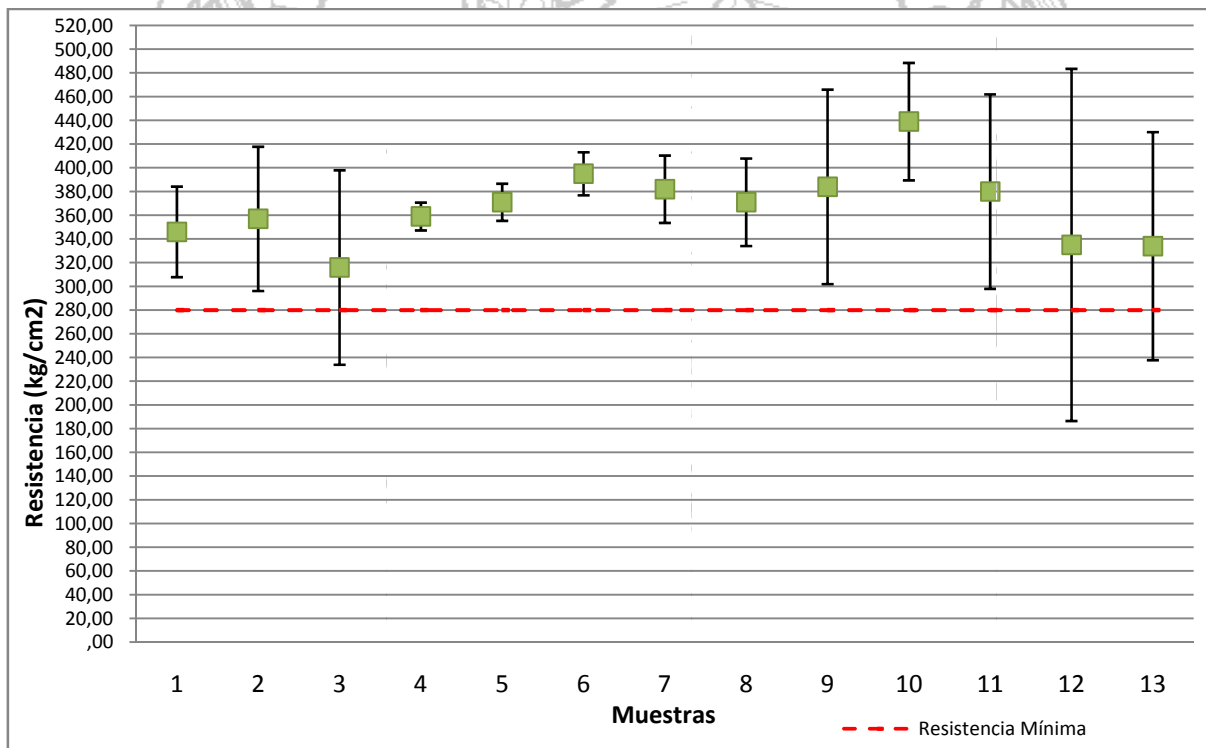
En el siguiente gráfico se puede observar los valores de resistencia a la compresión de cilindros fallados a 28 días, obtenidos por el LanammeUCR. Tal y como se aprecia, todos los valores promedio se encuentran por encima del valor mínimo especificado, a pesar de que se observó alta variabilidad en algunos resultados.

**Gráfico 1.** Valores de resistencia a la compresión para las muestras de concreto ensayadas por el LanammeUCR

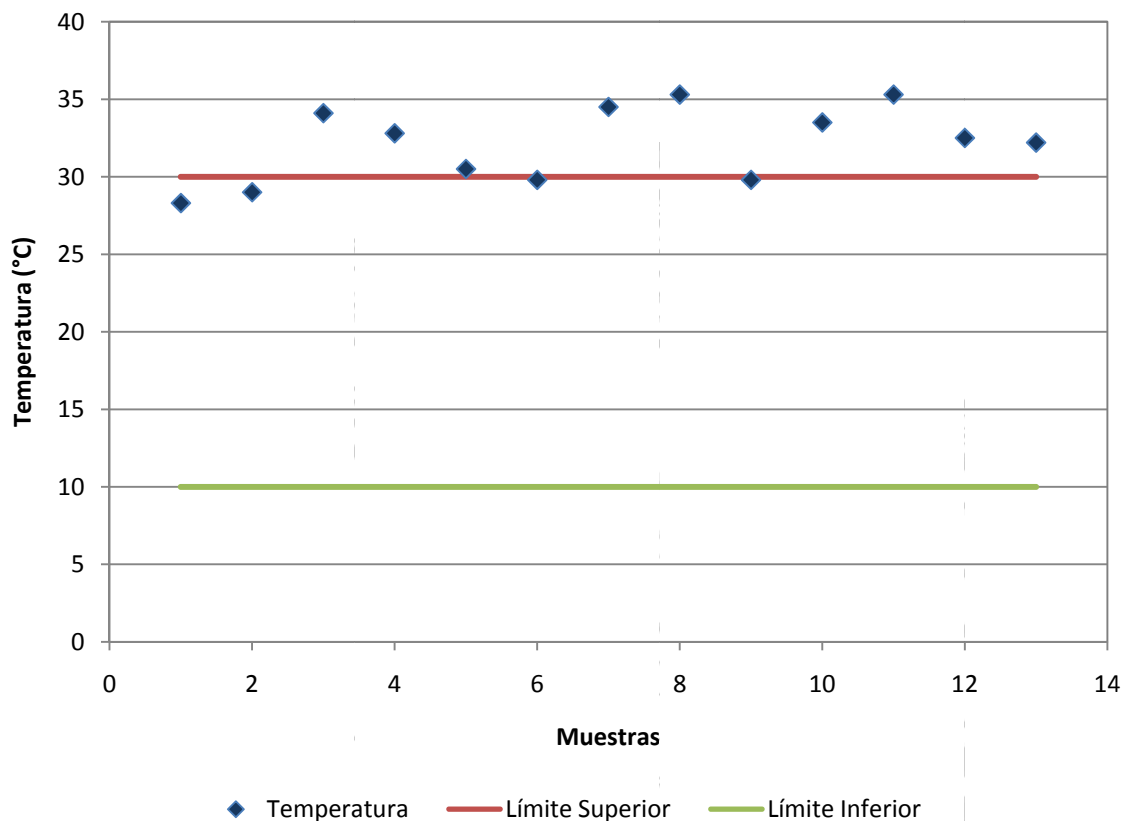
Para el Gráfico 2 se puede observar que los valores de temperatura se encuentran en su gran mayoría fuera de los rangos permitidos como ya arrojó el análisis estadístico.

**Gráfico 2.** Valores de temperatura de colocación para las muestras de concreto ensayadas por el LanammeUCR

Es importante mencionar que esta situación ya ha sido notificada a la ingeniería de proyecto mediante oficio LM-AT-075-14 con el fin de que se realice un control más estricto sobre este parámetro ya que según el ACI305R-91, las altas temperaturas en el concreto durante el proceso de colocación aumentan el riesgo de agrietamiento plástico por lo que es relevante prestarle atención a este parámetro para garantizar la calidad del material incorporado a la obra.

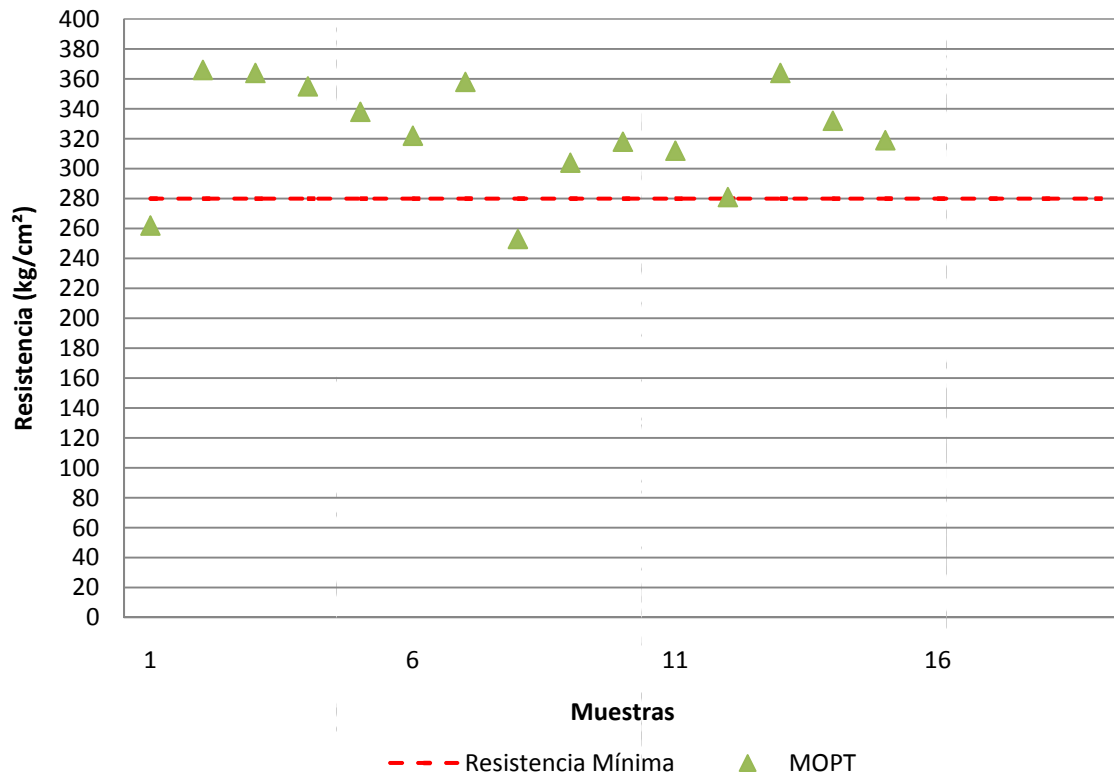
**Gráfico 3.** Valores de resistencia a la compresión para las muestras de concreto ensayadas por el MOPT.

En el Gráfico 3 se puede observar los valores de resistencia a la compresión de cilindros fallados a 28 días, obtenidos por MOPT. Tal y como se aprecia casi todos los datos promedios se encuentran por arriba del límite establecido.

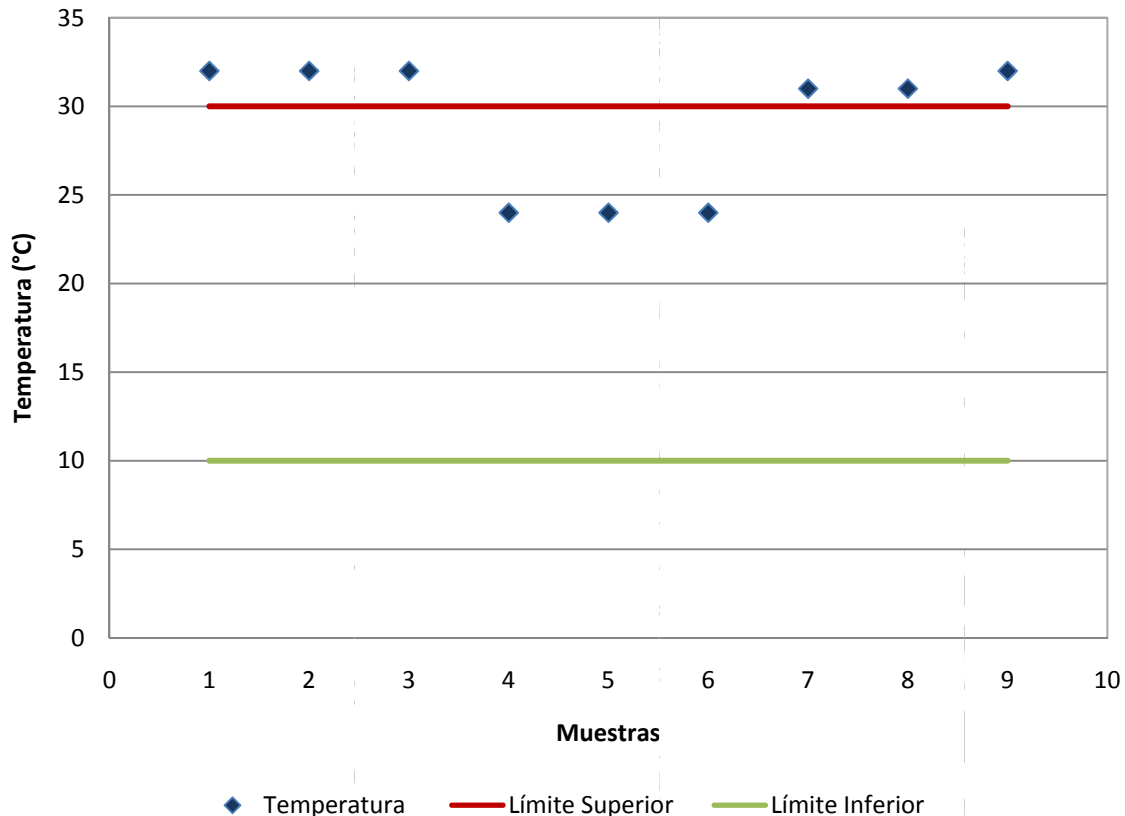
Para el parámetro de temperatura de colocación, se determinó mediante el análisis estadístico que el lote no se rechaza ya que el porcentaje fuera de los límites es de 42,605 y el máximo permitido 45,545. A pesar de esto es importante hacer notar que 6 de los 9 datos se encuentran por encima del valor máximo permitido y que al menos 6 valores no fueron reportados, por lo que es necesario cuidar este parámetro como ya se comentó anteriormente. En el Gráfico 4 se pueden observar los valores individuales, obtenidos por el laboratorio del MOPT

**Gráfico 4.** Valores de temperatura de colocación para las muestras de concreto ensayadas por el MOPT

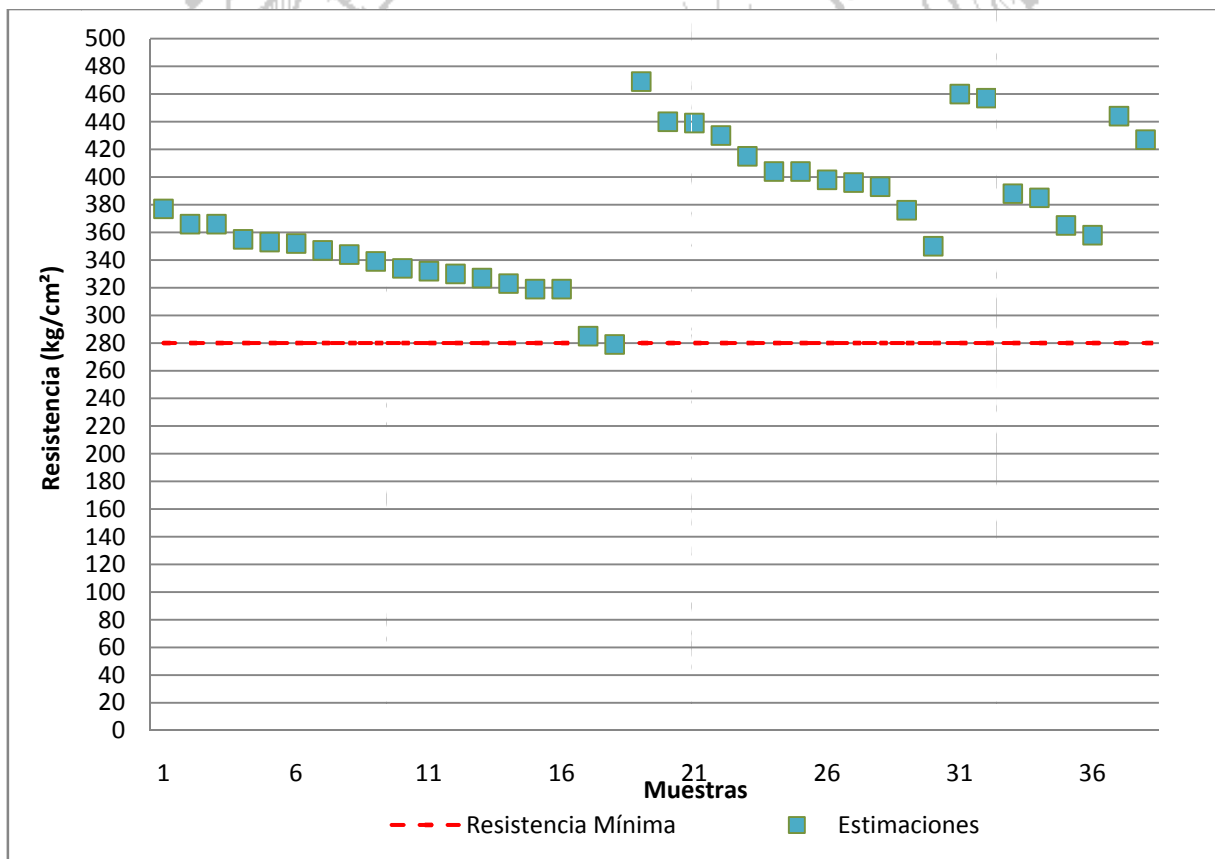
Como se puede observar para la resistencia a la compresión de los testigos de concreto a los 28 días se acepta el lote ya que el porcentaje fuera de los límites es menor al 3% mientras que el máximo permitido es de 34,4%. En el Gráfico 5 se pueden observar los datos individuales a los que tuvo acceso esta Auditoría para efectuar el análisis.

**Gráfico 5.** Valores de resistencia a la compresión para las muestras de concreto ensayadas por el laboratorio de LGC.
