LM-PI-UP-PN21-2014

FISCALIZACIÓN DEL PUENTE SOBRE EL RÍO CHIRRIPO RUTA NACIONAL No. 32

Preparado por:
Unidad de Puentes

San José, Costa Rica
16 de diciembre de 2014

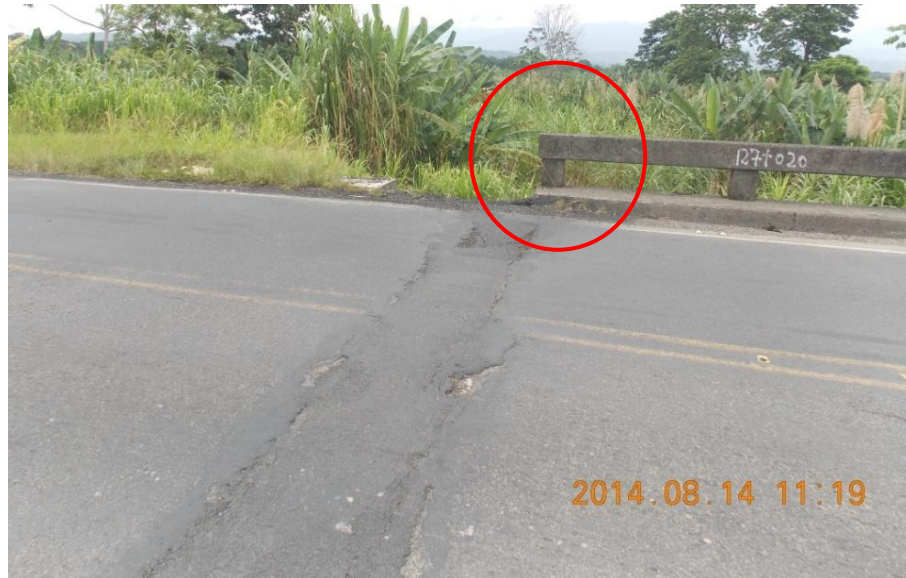
Elementos	Observaciones	Riesgo o vulnerabilidad	Recomendaciones
3.1. Superficie de rodamiento del puente	La superficie de rodamiento es la misma losa de concreto del puente, la cual presentaba agrietamiento en dos direcciones. (ver figura 11) En el punto 4.1 se describe el estado de conservación de la losa de concreto del puente.	El agrietamiento en dos direcciones es un daño en la losa asociado a la fatiga por el efecto de la carga viva vehicular que reduce su capacidad estructural, si no se atiende puede llevar a desprendimientos de concreto y agujeros.	Ver las recomendaciones para la losa de concreto del puente en la sección 4.1.

Figura 1: Barrera vehicular del acceso-este sin remate, junta de expansión obstruida con material asfáltico y ausencia de guardavías en acceso este.

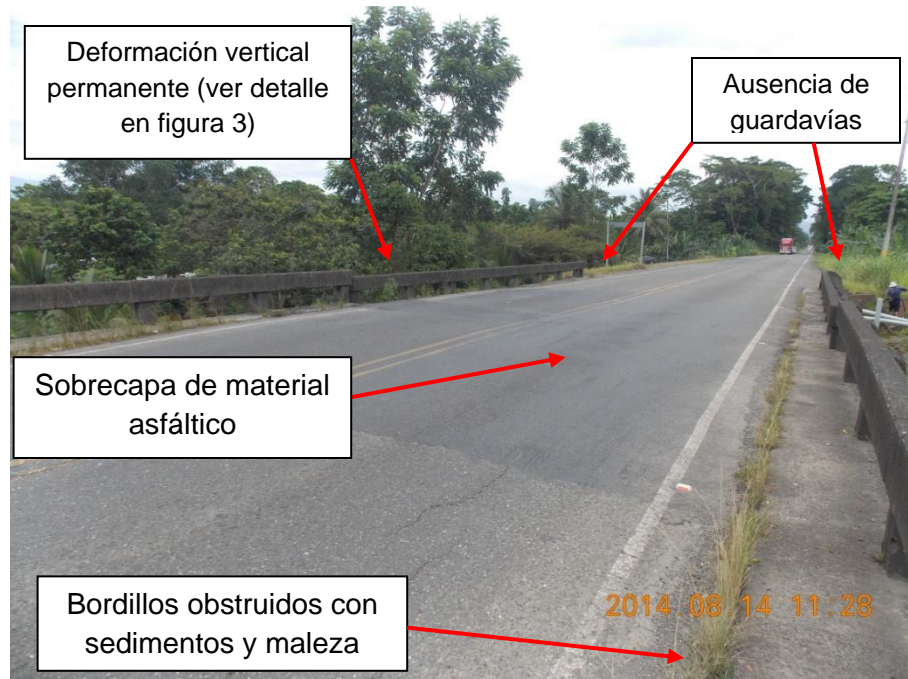
Elementos	Observaciones	Riesgo o vulnerabilidad	Recomendaciones
5.1. Tablero (Losa de concreto).	Las superficie superior del tablero poseía una sobrecapa de material asfáltico que no permitía visualizar la condición del mismo (ver figura 2). La superficie inferior de la losa de concreto del puente mostraba agrietamiento en dos direcciones (ver figura 18).	El agrietamiento en dos direcciones es un daño en la losa asociado a la fatiga por el efecto de la carga viva vehicular que reduce su capacidad estructural, si no se atiende puede llevar a desprendimientos de concreto y agujeros.	Realizar una evaluación estructural del puente que incluya la evaluación de la losa del puente para definir las necesidades de sustitución o rehabilitación de la losa. Si se decide no sustituir la losa de concreto, rellenar las grietas con un sistema de reparación de losas para puentes e impermeabilizar la superficie superior de la losa. Procurar la asesoría profesional para definir el sistema de reparación e impermeabilización de la losa.

Figura 2: Vista superior de la superestructura 2 mostrando varias deficiencias.

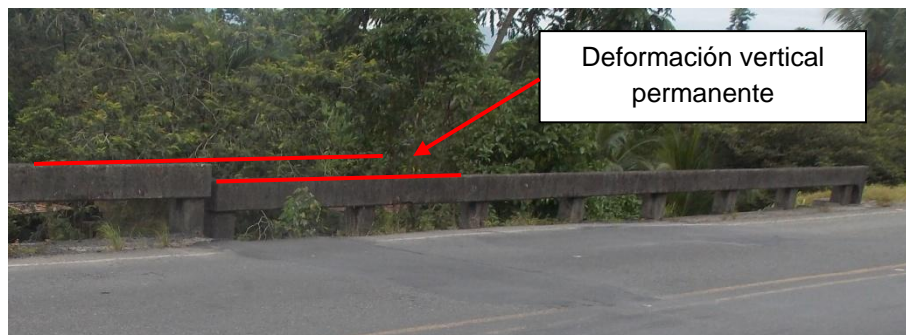
Figura 3: Detalle de deformación vertical en la superestructura 2.

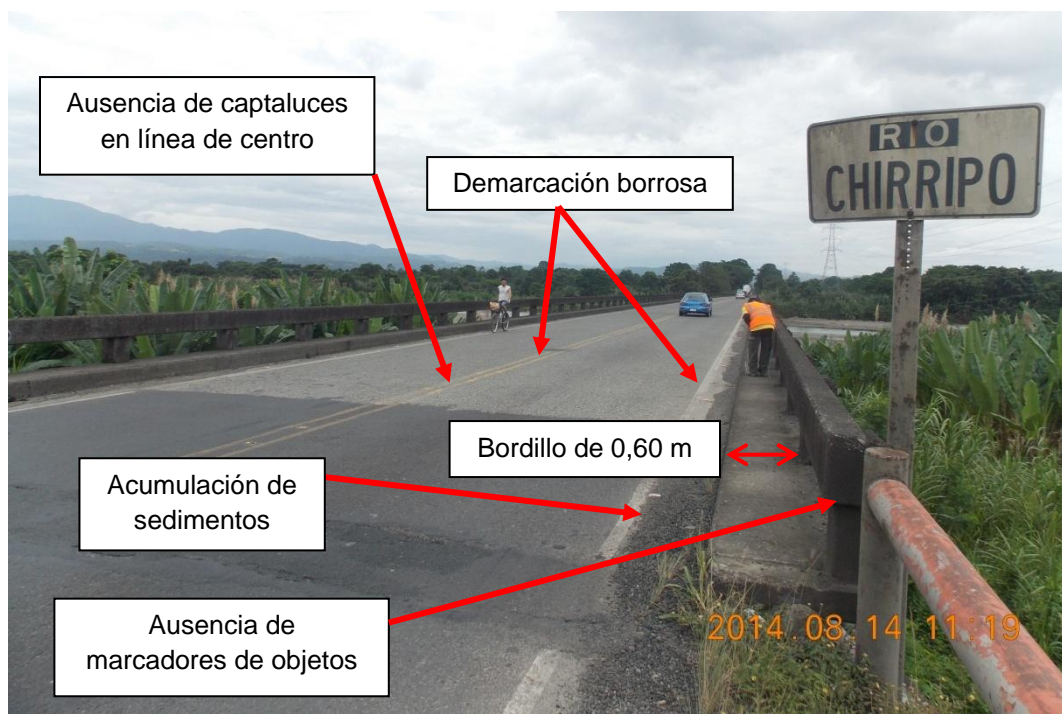
Figura 4: Rótulo, ausencia de captaluces, demarcación borrosa y acumulación de sedimentos en el bordillo.

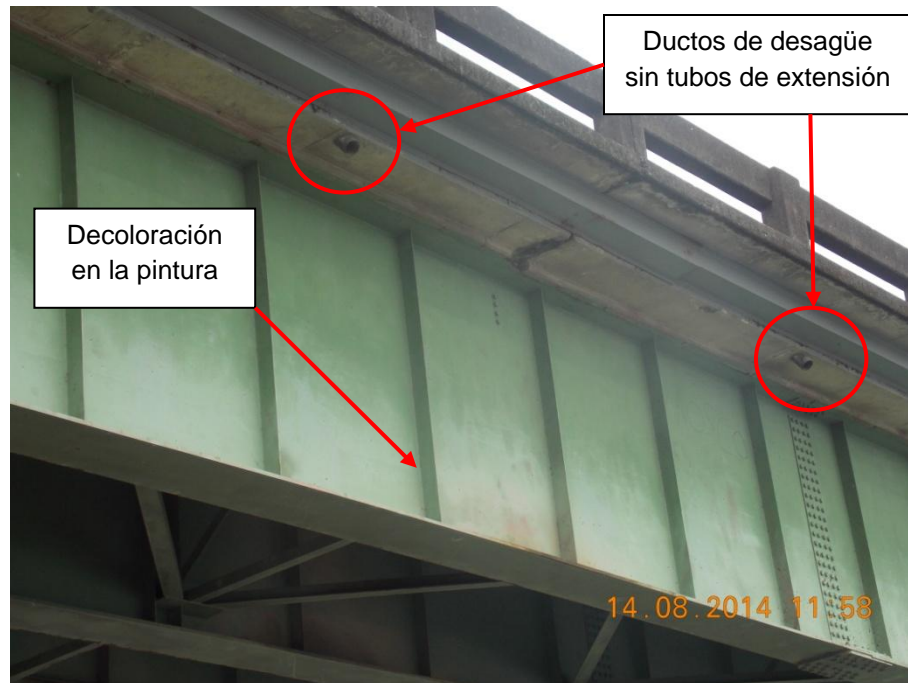
Figura 5: Detalle típico de ductos de drenaje sin tubos de extensión y decoloración de la pintura de las vigas principales de la superestructura 2.

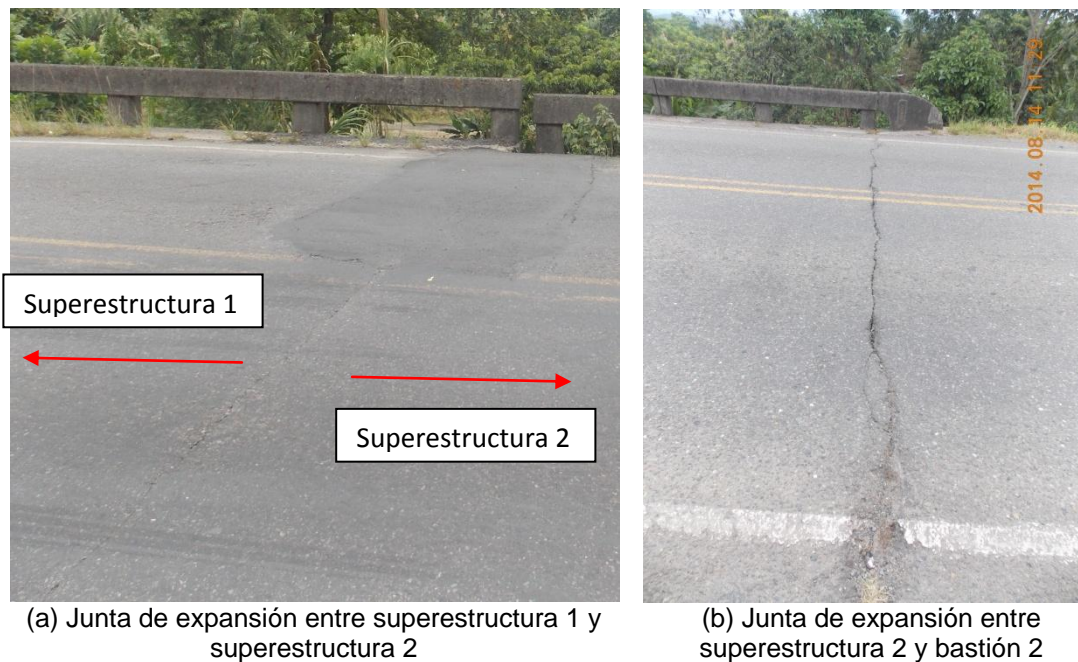
Figura 6: Juntas de expansión obstruidas con material asfáltico

- i. Las juntas de expansión entre superestructuras estaban obstruidas con asfalto y no tenían un relleno impermeable que evite el ingreso de agua hacia los apoyos y los elementos de la superestructura que propicia la corrosión de los mismos.

7. Si se decide no sustituir la losa, realizar una inspección detallada de las juntas de expansión del puente para verificar la existencia de daños, removiendo las capas asfálticas colocadas sobre ellas, instalar un sistema de drenaje que evite el ingreso de agua a través de las juntas, procurando la asesoría profesional respectiva.

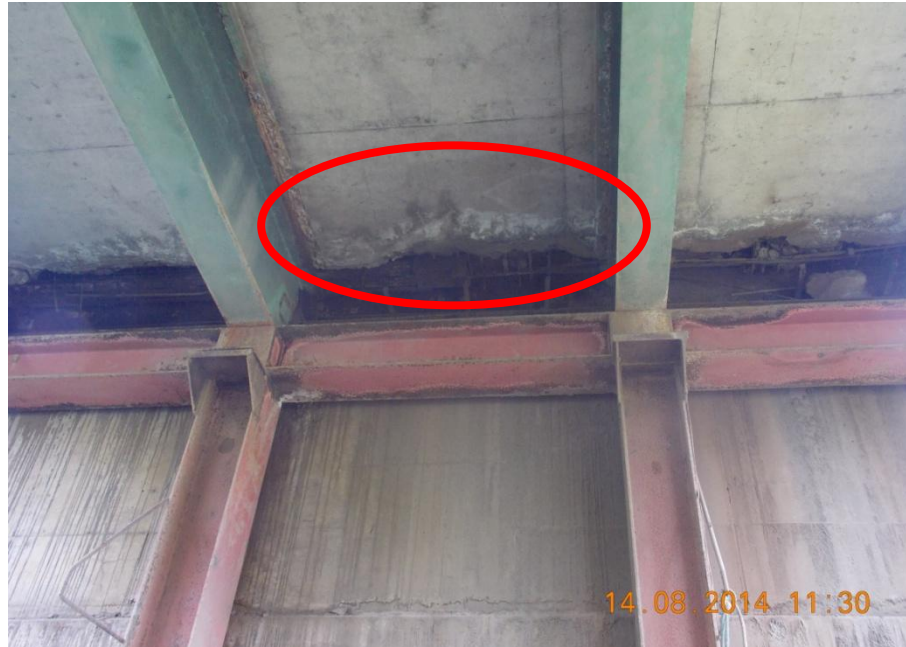
Elementos	Observaciones	Riesgo o vulnerabilidad	Recomendaciones
3.3. Juntas de expansión	<p><i>(Continúa de la página anterior)</i></p> <p>Se observaron desprendimientos de concreto y acero de refuerzo descubierto y corroído en la superficie inferior de la sección de la losa cercana a la junta de expansión entre las superestructuras 1 y 2 (ver figura 7). Además, en esta misma junta de expansión se observó evidencia de una deformación vertical permanente, visible en la barrera vehicular, sobre la cual se colocó una carpeta asfáltica para brindar una transición suave sobre la junta deformada (ver figura 6). Esta deformación aparentemente es producto de la falla del pedestal de apoyo de la superestructura 1 sobre la pila 7, debido al sismo de Limón de 1991.</p> <p>No se tiene información del tipo de junta de expansión utilizado entre el acceso-este y la superestructura 1, la cual debió ser colocada al construir el relleno para dar acceso al puente después del colapso de la superestructura de acceso-este durante el sismo de Limón de 1991 (ver figura 2).</p>	<p><i>Ver riesgo o vulnerabilidad en la página anterior</i></p>	<p><i>(Continúa de la página anterior)</i></p> <p>Procurar la asesoría profesional en para el diseño y ejecución de los trabajos de reparación en las juntas de expansión del puente.</p>

Figura 7: Desprendimientos de concreto y acero de refuerzo expuesto en la losa cerca de la junta de expansión entre las superestructuras 1 y 2

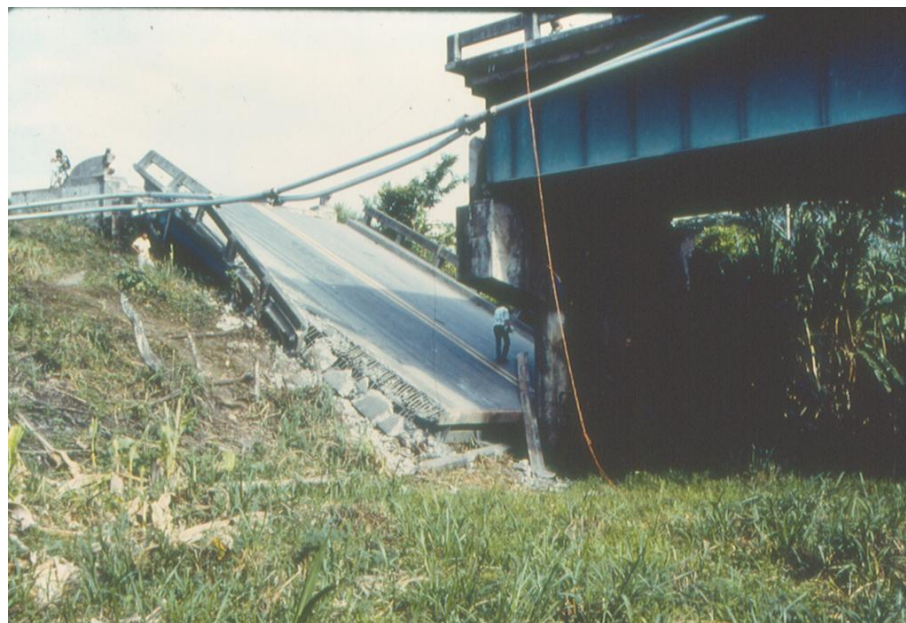
Elementos	Observaciones	Riesgo o vulnerabilidad	Recomendaciones
6.2. Bastiones y aletones	<p>No se observaron daños en el bastión 2.</p> <p>El bastión 1 original se encuentra bajo el relleno de aproximación Este, debido a que la superestructura de acceso este colapsó debido al terremoto de Limón de 1991.</p> <p>La pila 1 actualmente tiene la función de bastión (ver figuras 9 y 21). No se construyeron aletones al convertir la pila en bastión, sin embargo a los costados de la pila 1 se construyeron muros de gaviones para contener el relleno de aproximación (ver figura 9).</p> <p>Se observaron desprendimientos de concreto y acero de refuerzo expuesto en la pared del cabezal de la pila debido al impacto de la superestructura 1 producto del sismo de Limón de 1991. (ver figura 23)</p>	Ninguno aparente.	<p>Evaluar la necesidad de construir aletones en la pila 1 para completar la rehabilitación del puente debido al colapso de la superestructura de acceso Este.</p> <p>Actualizar los planos constructivos para las nuevas condiciones del puente.</p>

Figura 8: Superestructura-este colapsada debido terremoto de Limón de 1991. Se colocó un relleno sobre la superestructura colapsada.
(Fuente: Laboratorio de Ingeniería Sísmica)

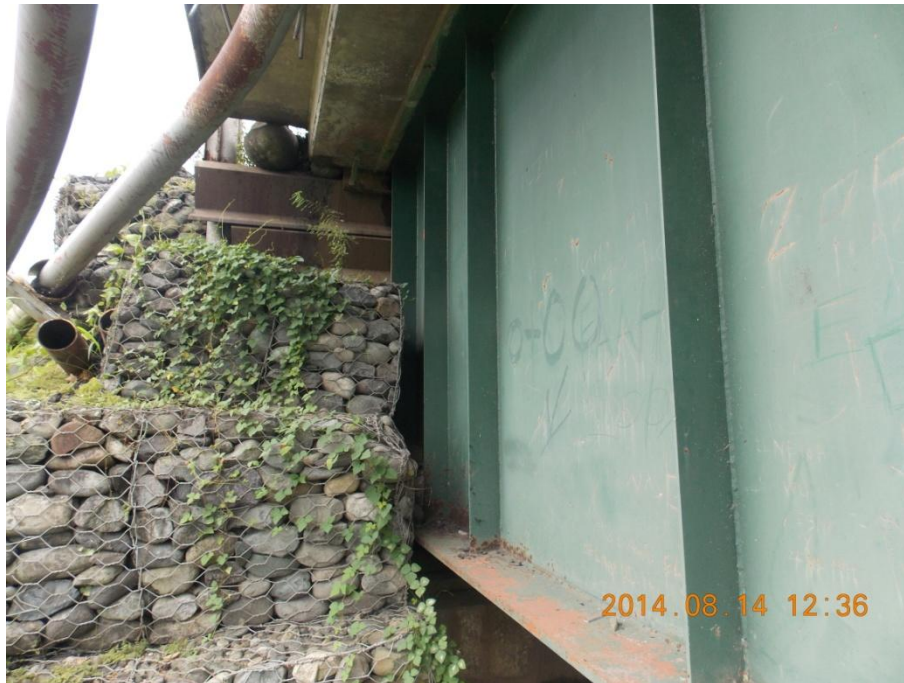
Elementos	Observaciones	Riesgo o vulnerabilidad	Recomendaciones
3.4. Accesos <ul style="list-style-type: none"> • Superficie de rodamiento • Rellenos de aproximación • Taludes • Muros de retención • Losa de aproximación 	<p>No se observaron daños en la superficie de rodamiento de los accesos al puente.</p> <p>No se observaron daños en el relleno de aproximación de ambos accesos. El relleno de aproximación-este del puente está construido sobre la superestructura de acceso que colapsó durante el sismo de Limón de 1991 (ver figura 8).</p> <p>No se observaron daños en los taludes de ambos accesos.</p> <p>Se observó una deformación permanente en la sección superior del muro de gaviones norte del acceso-este que lo pone en contacto con la viga principal externa del puente y se han desprendido rocas del gavión que se han alojado entre la viga y el muro (ver figura 9).</p> <p>No se tuvo acceso visual la losa de aproximación del puente.</p>	<p>El contacto del muro de gaviones con la viga principal del puente podría generar deformaciones por impacto en la viga de acero, producto del desprendimiento de las rocas que conforman el gavión, lo cual podría reducir la capacidad estructural de la sección.</p>	<p>Retirar las rocas alojadas entre la viga principal y el muro de gaviones.</p> <p>Ver recomendaciones en 6.2 para los bastiones del puente.</p>

Figura 9: Muro de gaviones para retención del relleno-este en contacto directo con viga principal de acero de la superestructura 1.

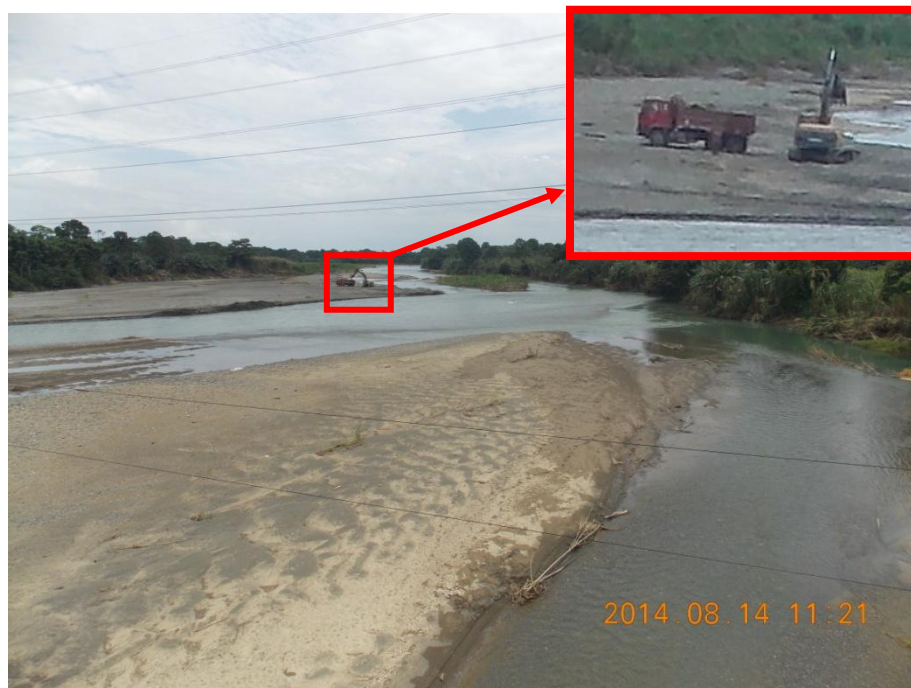
Figura 10: Extracción de material aguas abajo del puente.

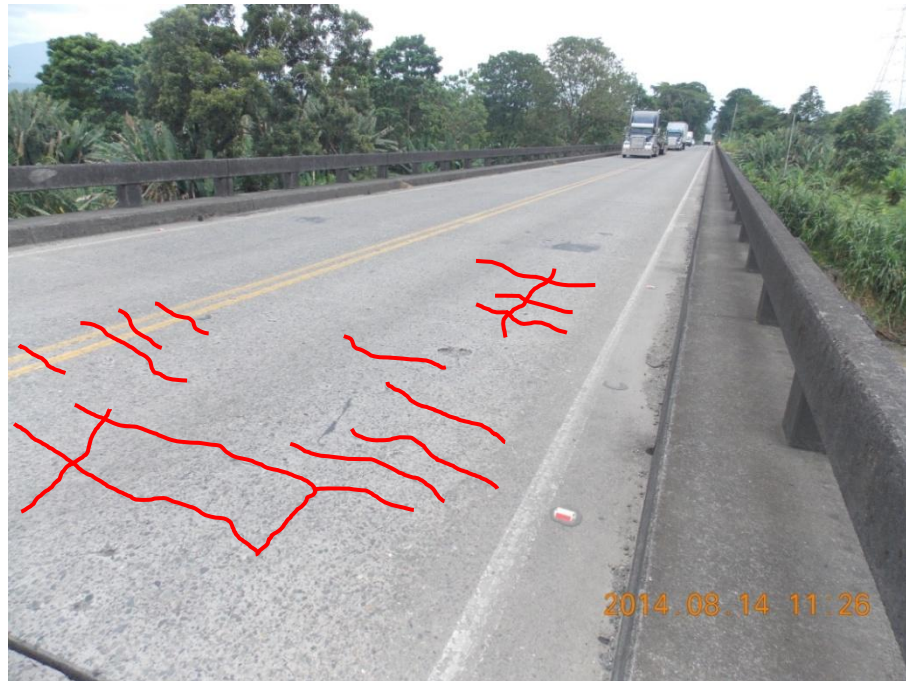
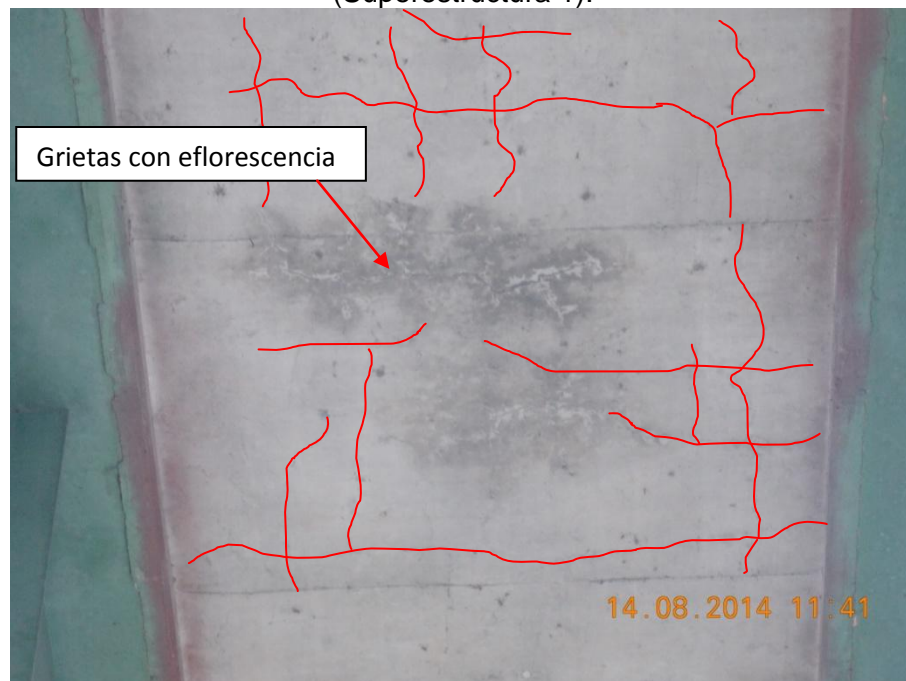
Elementos	Observaciones	Riesgo o vulnerabilidad	Recomendaciones
4.1. Tablero (Losa de concreto).	<p>Las superficies superior e inferior de la losa de concreto del puente mostraba agrietamiento en dos direcciones (ver figuras 11 y 12). En algunas grietas se observó eflorescencia (ver figura 12)</p> <p>Se observó evidencia del ingreso de agua a través de las juntas de expansión de la losa, debido a la ausencia de un material impermeable en la junta (ver figuras 13 y 14).</p>	<p>El agrietamiento en dos direcciones es un daño en la losa asociado a la fatiga por el efecto de la carga viva vehicular que reduce su capacidad estructural, si no se atiende puede llevar a desprendimientos de concreto y agujeros.</p> <p>La eflorescencia es evidencia de la filtración de agua a través de la losa lo cual podría generar corrosión del acero de refuerzo.</p> <p>El ingreso de agua a través de las juntas de expansión de la losa propicia la corrosión de los elementos de acero ubicados debajo de la losa.</p>	<p>Realizar una evaluación estructural del puente que incluya la evaluación de la losa del puente para definir las necesidades de sustitución o rehabilitación de la losa.</p> <p>Si se decide no sustituir la losa de concreto, rellenar las grietas con un sistema de reparación de losas para puentes, colocar un sello impermeable en las juntas de expansión de la losa e impermeabilizar la superficie superior de la losa. Procurar la asesoría profesional para definir el sistema de reparación e impermeabilización de la losa.</p>

Figura 11: Agrietamiento típico en la superficie superior de la losa de concreto del puente (Superestructura 1).

Figura 12: Agrietamiento típico en dos direcciones y eflorescencia en la superficie inferior de la losa de concreto de la superestructura 1.

- f. El agrietamiento en dos direcciones de la losa del puente en ambas superestructuras.
- g. La vibración intensa del puente, principalmente en la superestructura simplemente apoyada (superestructura 2).

8. También, si se decide no sustituir la losa, rellenar las grietas con un sistema de reparación de losas para puentes, colocar un sello impermeable en las juntas de expansión de la losa e impermeabilizar la superficie superior de la losa. Procurar la asesoría profesional para definir el sistema de reparación e impermeabilización de la losa

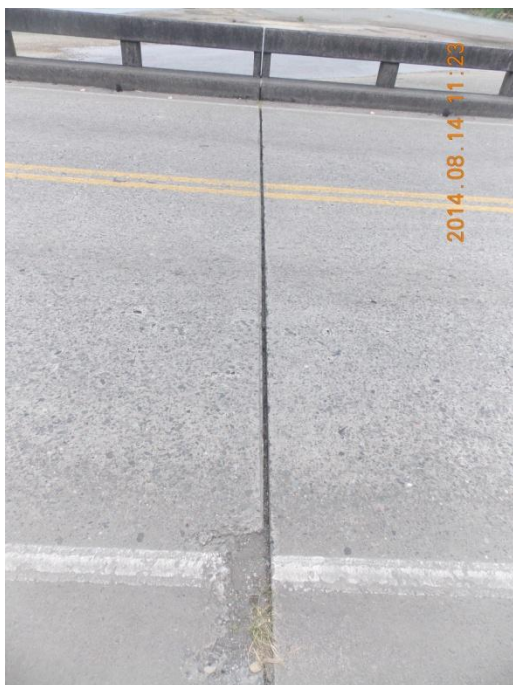
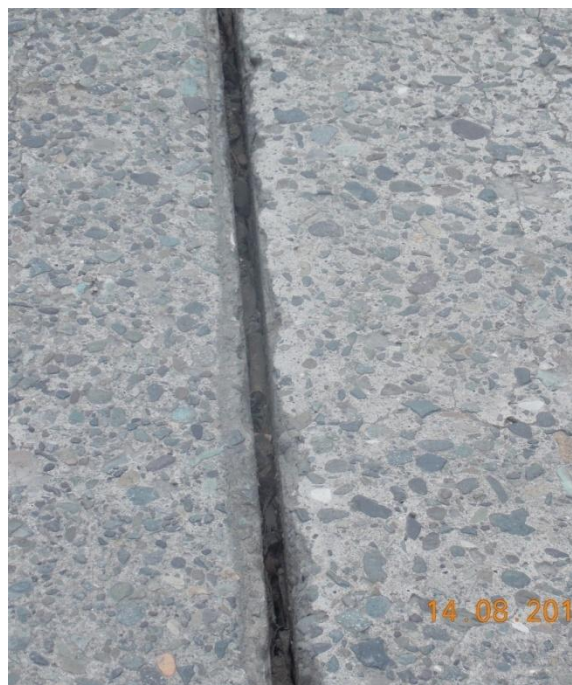
(a) Vista general de la junta de losa

(b) Acercamiento de la junta de losa con deficiencias en el sello impermeable

Figura 13: Detalle típico de junta de expansión de losa en la superestructura 1.

- j. El relleno de las juntas de expansión de la losa de la superestructura de vigas continuas (superestructura 1) no evitaba el ingreso de agua hacia los elementos de la superestructura y estaba propiciando la corrosión de algunos elementos.

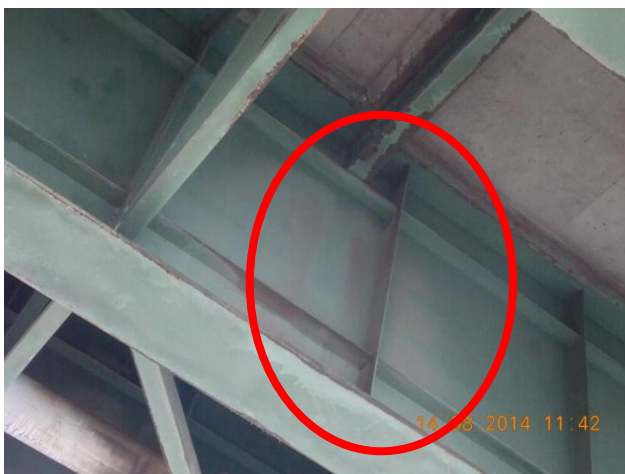
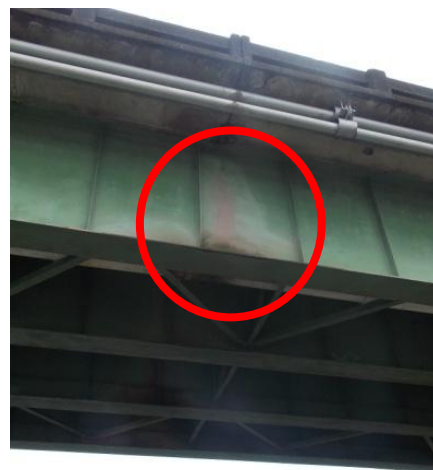
Elementos	Observaciones	Riesgo o vulnerabilidad	Recomendaciones
4.2. Vigas principales de acero	<p>Las vigas principales continuas de acero presentaban corrosión localizada con pérdida de sección en los puntos donde se encuentra en contacto directo con el agua que ingresa por las juntas de expansión de la superestructura y las juntas de expansión de la losa, además se observó decoloración de la pintura y piquetes de corrosión (Ver figuras 14 y 15).</p> <p>La superestructura se encuentra desplazada en dirección perpendicular al sentido del tránsito y no se encuentra totalmente en contacto con los apoyos metálicos del puente, producto del sismo de Limón de 1991. (ver figura 16)</p>	<p>La corrosión localizada reduce la sección de los elementos en un punto específico, lo que podría reducir la capacidad estructural de la sección de acero.</p> <p>La decoloración de la pintura y los piquetes de corrosión son un indicador de problemas en el sistema de protección contra la corrosión de la superestructura de acero que podría agravarse si no se da mantenimiento.</p> <p>La superestructura desplazada podría perder contacto con los apoyos y caer directamente sobre las pilas ante otro evento sísmico fuerte, lo cual podría producir concentraciones de esfuerzos en la viga principal y deformaciones verticales permanentes en la superficie de rodamiento.</p>	<p>Realizar una evaluación estructural y sísmica del puente para determinar las medidas de rehabilitación de la superestructura.</p> <p>Procurar la asesoría profesional en rehabilitación sísmica de puentes para determinar las medidas para restituir el apoyo en las pilas de la viga continua</p> <p>Ver las recomendaciones en las secciones 3.3 <i>Juntas de expansión de la superestructura</i> y 4.1 <i>Tablero (losa de concreto)</i> para la impermeabilización de las juntas del puente.</p> <p>Proteger las vigas principales con un sistema de protección contra la corrosión según las recomendaciones de la Sección 563 del CR2010. Procurar la asesoría profesional en el tema de pinturas industriales.</p>

5.2. Vigas principales de acero	Las vigas simples de acero presentaban piquetes de corrosión y corrosión localizada en los puntos donde se encuentra en contacto directo con el agua que ingresa por las juntas de expansión de la superestructura. (Ver figura 19) Además se observó decoloración de la pintura a lo largo de toda la superestructura (ver figura 18). También se observó una deformación vertical permanente de la superestructura 2, debido a la reducción en la longitud de asiento del pedestal de apoyo sobre la pila 7, debido a desprendimientos de concreto. (ver figuras 2, 3 y 19)	La corrosión localizada reduce la sección de los elementos en un punto específico, lo que podría reducir la capacidad estructural de la sección de acero. La decoloración de la pintura y los piquetes de corrosión son un indicador de problemas en el sistema de protección contra la corrosión de la superestructura de acero. La deformación vertical permanente indica la falta de redundancia y el estado de falla de la superestructura 2 que podría colapsar ante un sismo fuerte o ante una sobrecarga.	Realizar una evaluación estructural y sísmica del puente para determinar las medidas de rehabilitación de la superestructura de vigas simples. Ver las recomendaciones en las secciones 3.3 <i>Juntas de expansión de la superestructura</i> para la impermeabilización de las juntas del puente. Proteger las vigas principales con un sistema de protección contra la corrosión según las recomendaciones de la Sección 563 del CR2010. Procurar la asesoría profesional en el tema de pinturas industriales.

Figura 14: Corrosión localizada en vigas principales de la superestructura 2 debido al ingreso de agua a través de las juntas de losa.

2. Proteger las vigas principales, las vigas diafragma y el sistema de arriostramiento con un sistema de protección contra la corrosión según las recomendaciones de la Sección 563 del CR2010. Procurar la asesoría profesional en el tema de pinturas industriales.

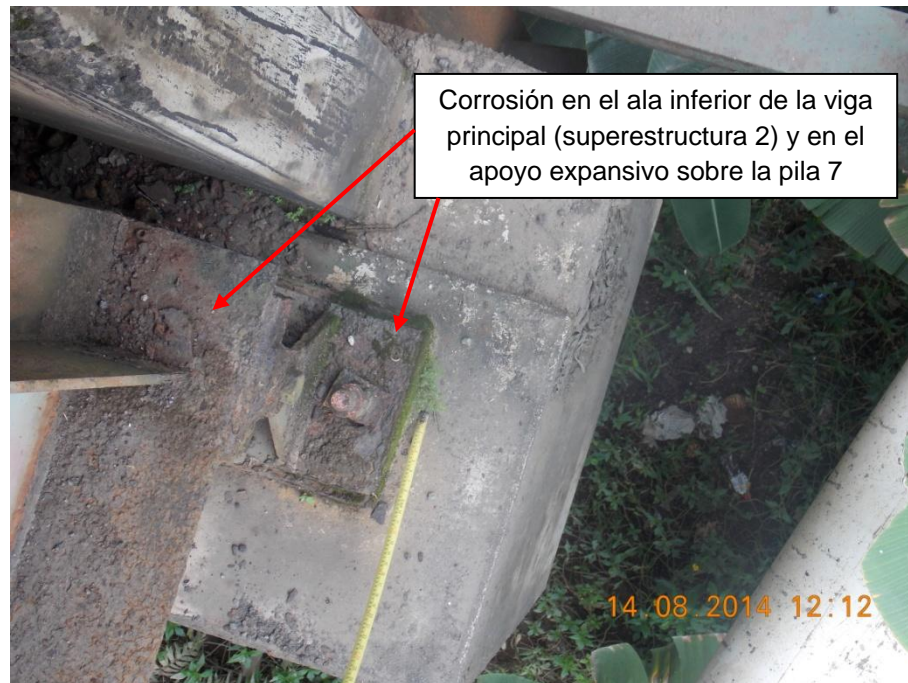
Figura 15: Vista superior de un apoyo sobre la pila 7 a través de la junta de expansión entre las superestructuras 1 y 2.

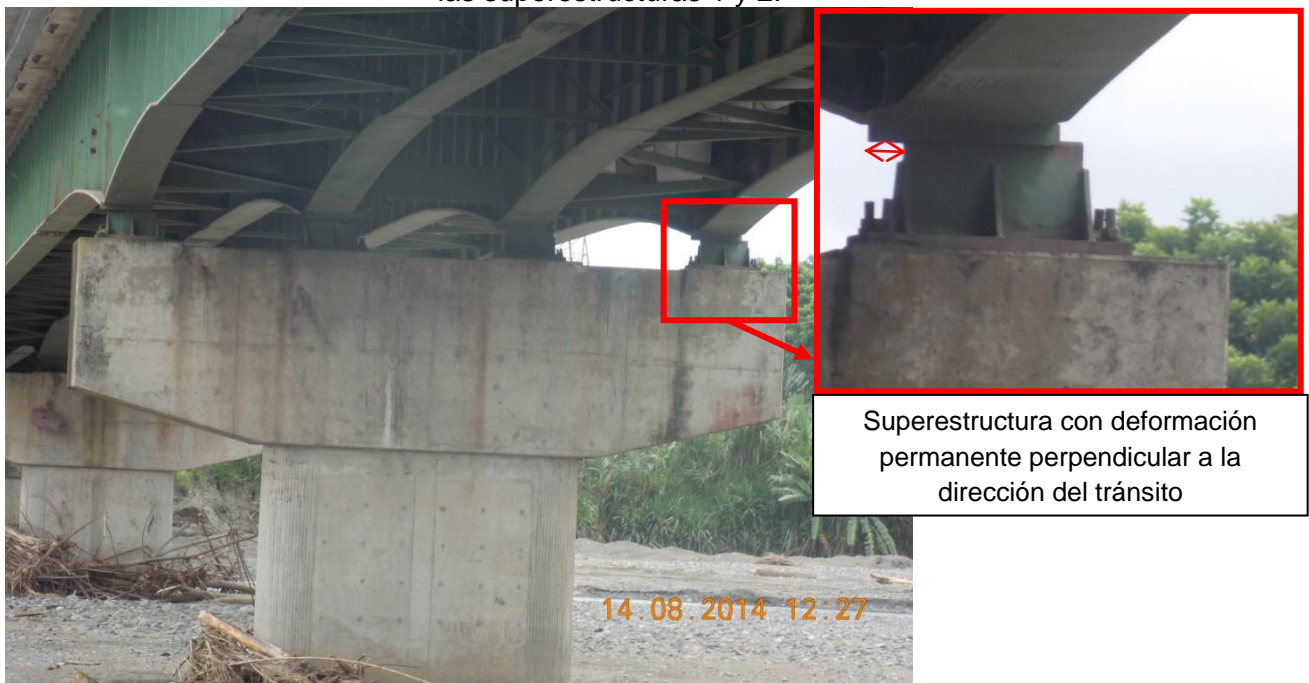
Figura 16: Vista de pila 3 desde el acceso este.

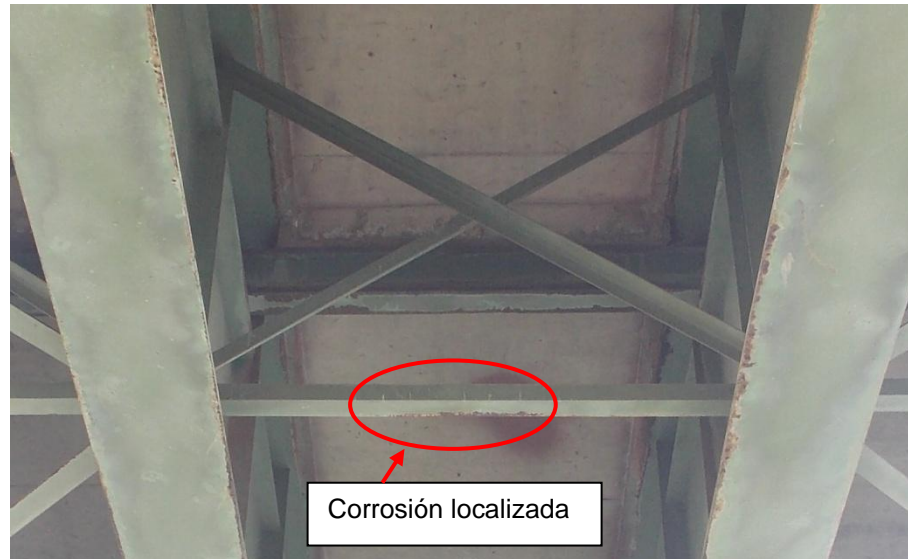
4.3. Sistema de arriostamiento	<p>Los elementos de arriostre transversal presentaban decoloración de la pintura y piquetes de corrosión en algunos puntos (ver figura 17).</p>	<p>La decoloración de la pintura y los piquetes de corrosión son un indicador de problemas en el sistema de protección contra la corrosión de la superestructura de acero.</p>	<p>Proteger los elementos de arriostre con un sistema de protección contra la corrosión según las recomendaciones de la Sección 563 del CR2010. Procurar la asesoría profesional en el tema de pinturas industriales.</p>

Figura 17: Detalle típico de decoloración de pintura y corrosión localizada en sistema de arriostramiento de la superestructura 1.

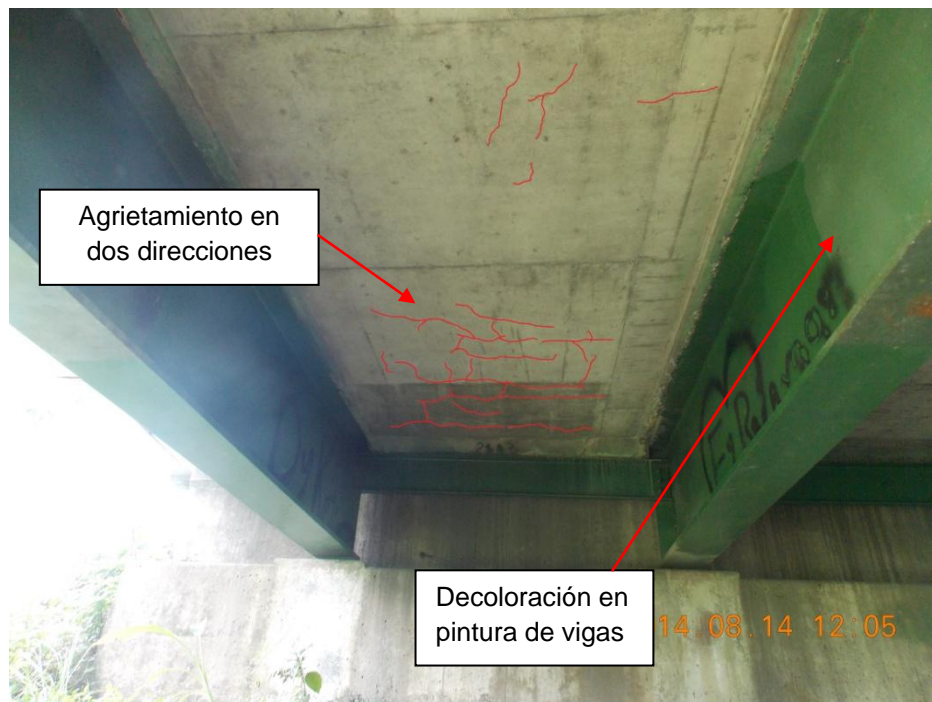
Figura 18: Agrietamiento en dos direcciones en la losa de la superestructura 1 .

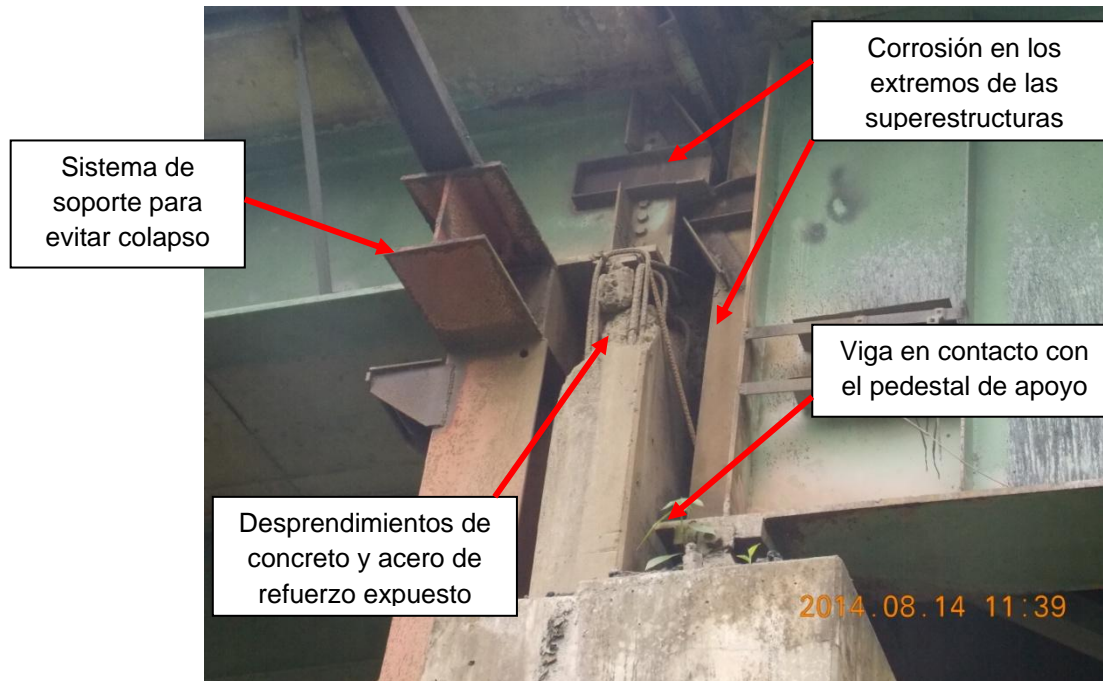
Elementos	Observaciones	Riesgo o vulnerabilidad	Recomendaciones
6.4. Pilas	<p>Pila 7: El pedestal del apoyo de la superestructura 2 tenía desprendimientos de concreto y acero de refuerzo expuesto producto del sismo de Limón de 1991, lo cual redujo la longitud de asiento disponible para la superestructura 2. (ver figuras 7, 19 y 24)</p> <p>Como medida para evitar el colapso de la superestructura 2 se colocó un marco de acero junto a la pila que sirve de soporte adicional a las vigas (ver figura 24), el cual aparentemente se colocó de forma temporal mientras se diseñaba la solución definitiva de la reparación. Este marco presentaba corrosión.</p>	<p>El acero de refuerzo expuesto es propenso a la corrosión, la cual podría extenderse al acero de refuerzo de todo el elemento de concreto. Los desprendimientos de concreto reducir la sección del elemento y por ello se reduce la capacidad del elemento.</p> <p>Ver <i>Riesgo o Vulnerabilidad</i> de la reducción de la longitud de asiento del pedestal de apoyo de la pila 7 en el punto 6.1 <i>Apoyos</i>.</p>	<p>Reparar el pedestal de los apoyos de la superestructura 2 sobre la pila 7. Brindar a la superestructura 2 una longitud de asiento conforme con los requisitos incluidos en la <i>Especificación AASHTO LRFD 2012</i> y el <i>Manual de rehabilitación sísmica FHWA</i>, a los cuales referencia los <i>Lineamientos para diseño sismorresistente de puente</i>.</p> <p>Reparar los desprendimientos de concreto de la pared del cabezal de la pila 1.</p> <p>Procurar la asesoría profesional respectiva para los trabajos de reparación de ambas pilas.</p>

Figura 19: Vista del pedestal de apoyo de la superestructura 2 sobre la pila 7.

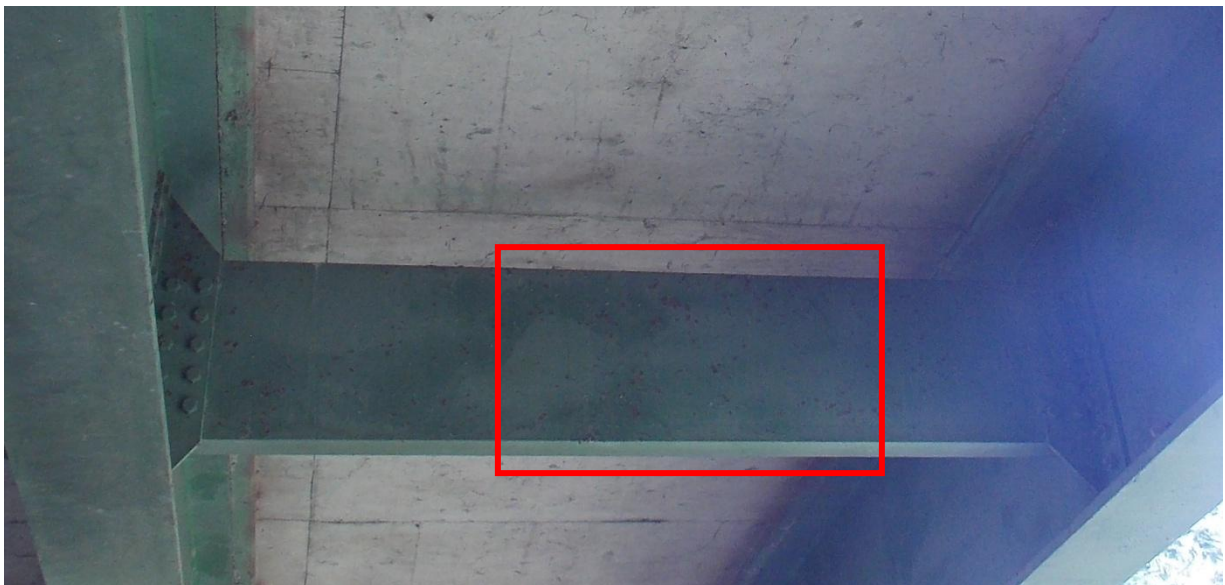
Elementos	Observaciones	Riesgo o vulnerabilidad	Recomendaciones
5.3. Vigas diafragma de acero	Los elementos de arriostre transversal tenían piquetes de corrosión y desprendimiento de pintura (ver figura 20).	La decoloración de la pintura y los piquetes de corrosión son un indicador de problemas en el sistema de protección contra la corrosión de la superestructura de acero.	Proteger los elementos de arriostre con un sistema de protección contra la corrosión según las recomendaciones de la Sección 563 del CR2010. Procurar la asesoría profesional en el tema de pinturas industriales.

Figura 20: Piquetes de corrosión y desprendimiento de pintura típico en las vigas diafragma de acero.

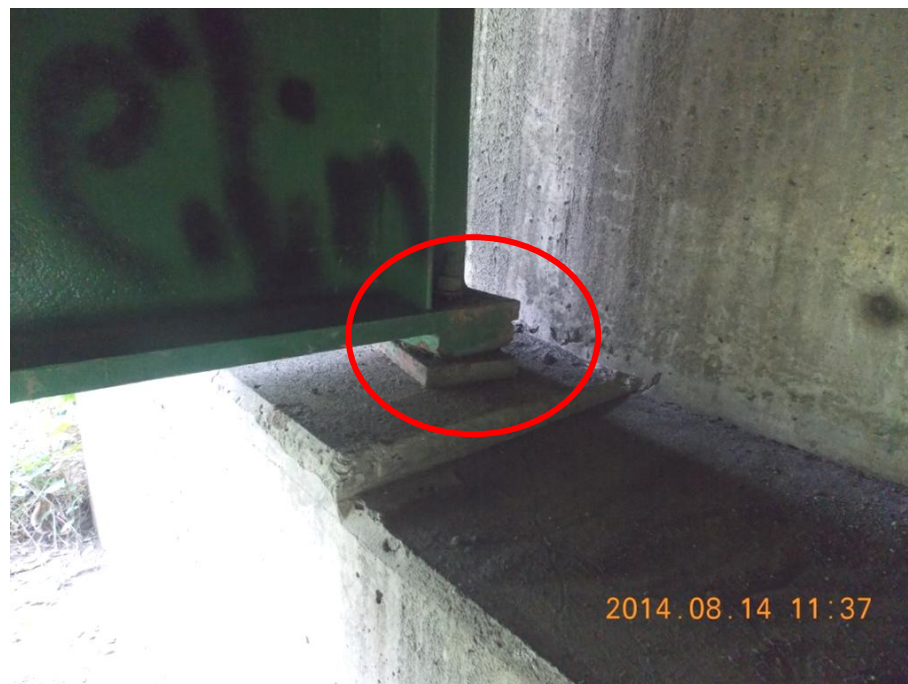
Figura 22. Apoyo desplazado de la superestructura 2 sobre el bastión 2.

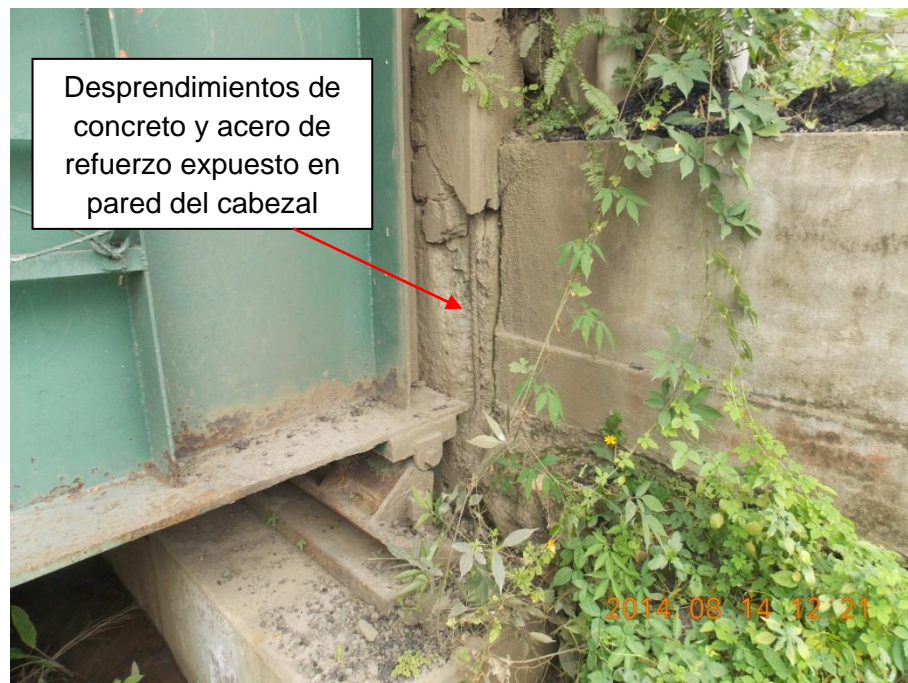
Figura 23. Desprendimientos de concreto y acero de refuerzo expuesto en la pared del cabezal del lado sur de la pila 1.

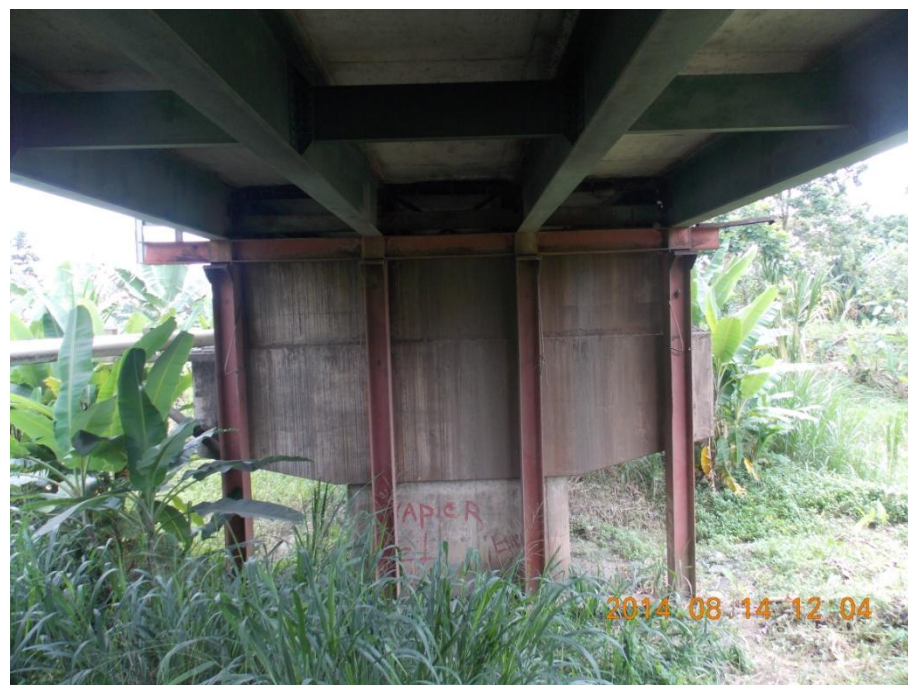
Figura 24. Sistema de soporte colocado al costado de la pila 7 para evitar el colapso de la superestructura 2.

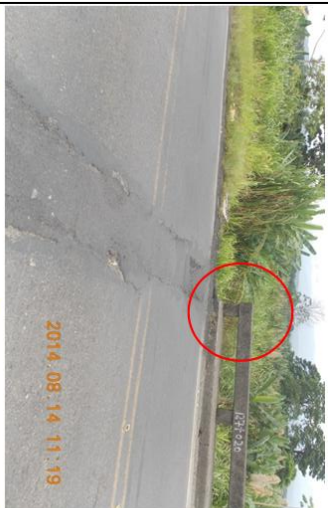
NOTA		Barrera vehicular del acceso este sin remate, junta de expansion obstruida con material asfáltico y ausencia de guardavías en acceso este.		DIA		MES		AÑO		DIA		MES		AÑO		DIA		MES		AÑO	
4		14		8		2014		14		8		2014		14		8		2014		14	
No.		UBICACION		Seguridad Vial		No.		5		UBICACION		Ductos de drenaje		No.		6		UBICACION		Juntas de expansion

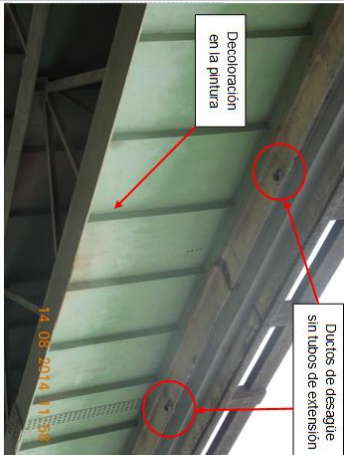
NOTA		Vista superior de la superestructura 2 mostrando varias deficiencias.		DIA		MES		AÑO		DIA		MES		AÑO		DIA		MES		AÑO

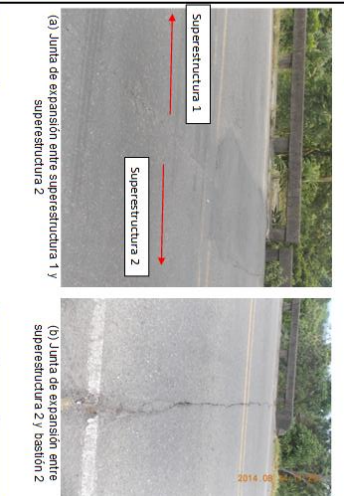
NOTA		Detalle de deformacion vertical en la superestructura 2.		DIA		MES		AÑO		DIA		MES		AÑO		DIA		MES		AÑO	
4		14		8		2014		14		8		2014		14		8		2014		14	
No.		UBICACION		Seguridad Vial		No.		6		UBICACION		Juntas de expansion		No.		6		UBICACION		Juntas de expansion
