LM-PIE-01-2020

### INFORME DE INSPECCIÓN

# INSPECCIÓN DE LA CONSTRUCCIÓN DE PUENTES DEL PROYECTO DE DISEÑO, REHABILITACIÓN Y AMPLIACIÓN DE LA RUTA NACIONAL N° 32

San José, Costa Rica  
20 de enero, 2020

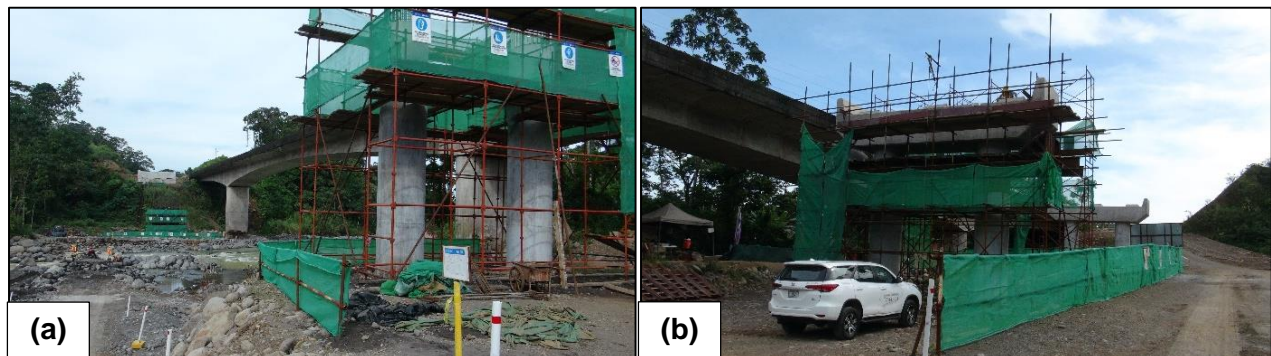
Las Figuras 3a y 3b muestran el avance general en la construcción del puente al momento de la visita. Como se puede observar, se estaba trabajando en la construcción de la subestructura.

En lo que respecta a los bastiones, el Bastión 1 (lado de San José) ya estaba construido, mientras que la construcción del Bastión 2 (lado de Limón) aún no había iniciado. Asimismo, aún no se había colocado ninguno de los rellenos de aproximación.

En lo que respecta a las pilas, únicamente la Pila 6 estaba finalizada. La Pila 1, Pila 4 y Pila 5 estaban en construcción. Aún no había iniciado la construcción de la Pila 2 y la Pila 3, aunque sí estaban colocados los pilotes.

**Figura 3.** Avance en la construcción del puente sobre el Río Toro Amarillo. **(a)** Pilas 1 y 4 en construcción, al fondo el Bastión 1 construido. **(b)** Pila 5 en construcción, al fondo la Pila 6 construida.

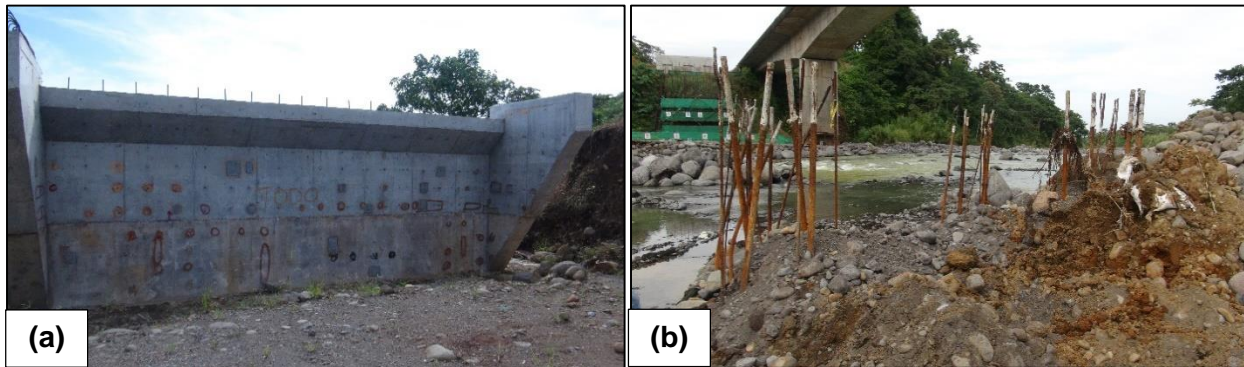
- No se observó ningún sistema de drenaje construido detrás del Bastión 1 (lado de San José). En los planos de diseño que fueron facilitados no se especifica ni se da información sobre el sistema de drenaje a construir detrás de los bastiones. (Ver Figura 4a).
- El acero de refuerzo y los tubos para ensayos sónicos que sobresalen en la parte superior de los pilotes que soportarán la Pila 3 están expuestos a la intemperie. (Ver Figura 4b).

**Figura 4.** Observaciones realizadas en el puente sobre el Río Toro Amarillo. **(a)** Pared de cabezal del Bastión 1, no se observó sistema de drenaje detrás del bastión. **(b)** Acero superior de los pilotes expuesto a la intemperie.

- Consultar si los bastiones cuentan con un sistema de impermeabilización y drenaje. En caso de tenerlo, solicitar información al respecto ya que esto no se especifica en los planos del proyecto. En caso de no tenerlo, se recomienda solicitar una justificación de por qué no se utiliza.
- Consultar si se está realizando algún tipo de limpieza del acero de refuerzo que sobresale de los pilotes antes de construir las placas de cimentación.

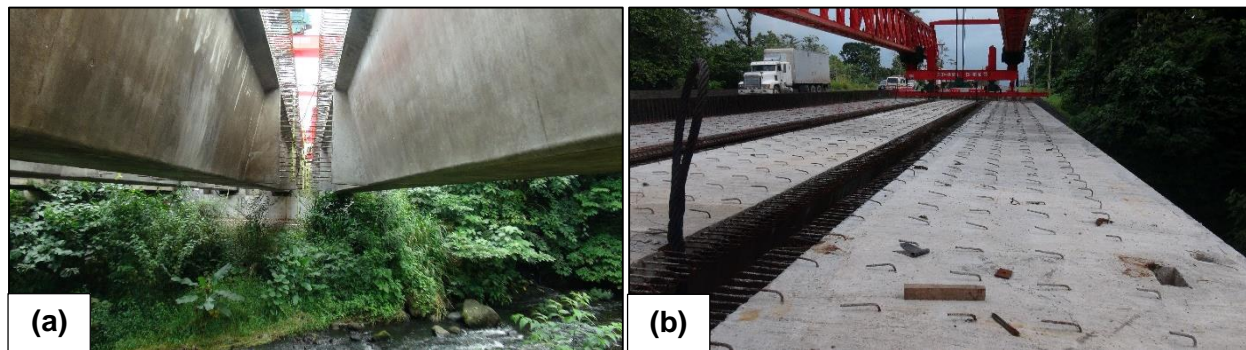
Las Figuras 6a y 6b muestran el avance general en la construcción del puente al momento de la visita. Como se puede observar, ya se había completado la construcción de ambos bastiones, y las vigas de la superestructura ya habían sido colocadas. Asimismo, ya se habían completado los rellenos de aproximación. Aún no se habían colado los diafragmas de las vigas ni la sobrelosa del puente.

**Figura 6.** Avance en la construcción del puente sobre el Río Molinos. **(a)** Parte inferior de las vigas de la superestructura, al fondo el Bastión 2 (lado de Limón). **(b)** Parte superior de las vigas de la superestructura. La grúa y el equipo para izado aún estaban presentes en el sitio.

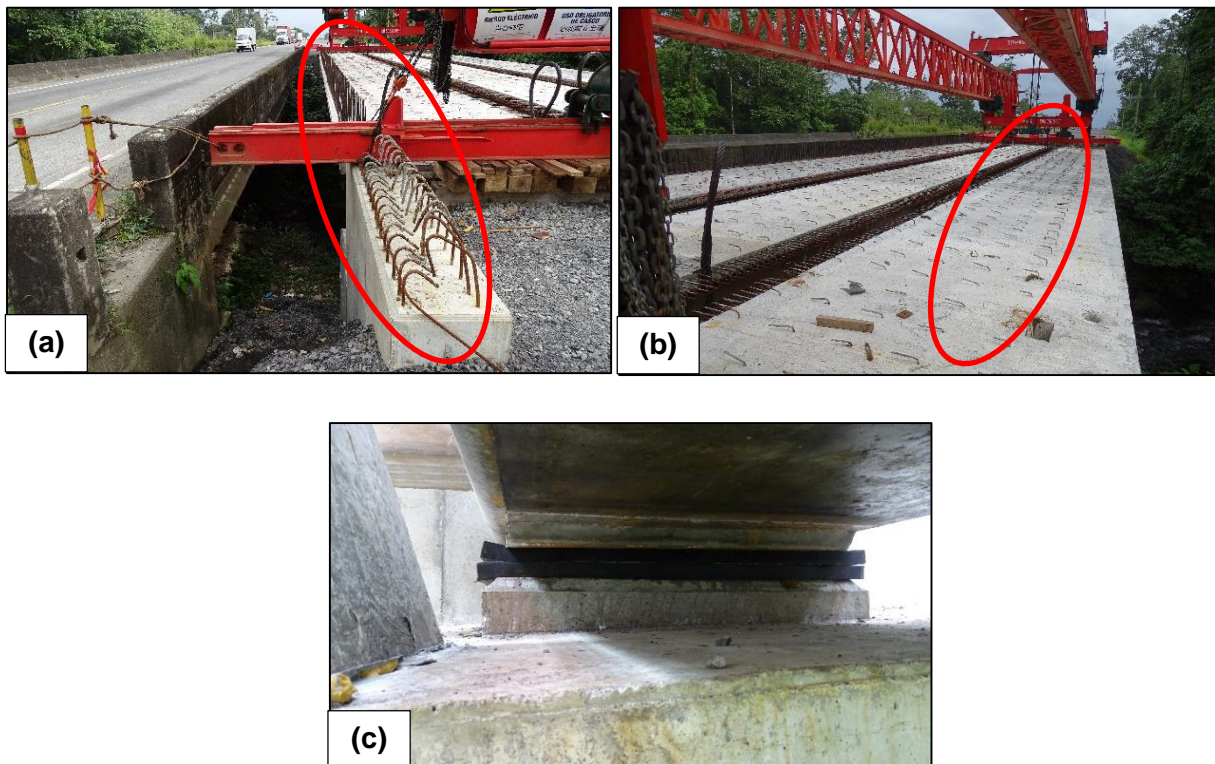
- Se pudo observar que hay arranques del acero de refuerzo para la barrera vehicular únicamente en la viga más cercana al puente existente (costado Norte). En la viga del lado opuesto (costado Sur) no se observaron dichos arranques. En los planos del puente que fueron facilitados no se muestra el detalle de la conexión entre la barrera vehicular y la viga cajón del costado Sur. (Ver Figuras 7a y 7b).
- Las vigas fueron colocadas sobre almohadillas de neopreno provisionales. Las almohadillas definitivas que están indicadas en los planos son circulares. (Ver Figura 7c).

**Figura 7.** Observaciones realizadas en el puente sobre el Río Molinos. **(a)** Arranques para la barrera vehicular en la viga del costado Norte del puente. **(b)** No se observan arranques para la barrera vehicular en la viga del costado Sur. **(c)** Apoyo de la viga sobre almohadillas provisionales.

- Consultar por qué no hay barras de arranque de acero para la barrera vehicular sobre la viga del costado Sur del puente.
- Solicitar el detalle de la conexión entre la barrera vehicular y la viga cajón del costado Sur del puente, ya que este detalle no se muestra en los planos que fueron facilitados.
- Consultar si las barreras vehiculares a construir fueron diseñadas con suficiente capacidad para resistir un impacto vehicular.
- Verificar en la siguiente inspección que las almohadillas de neopreno que sirven de apoyo para las vigas sean sustituidas por las que están indicadas en los planos.
- Consultar si los bastiones cuentan con un sistema de impermeabilización y drenaje. En caso de tenerlo, solicitar información al respecto ya que esto no se especifica en los planos del proyecto. En caso de no tenerlo, se recomienda solicitar una justificación de por qué no se utiliza.

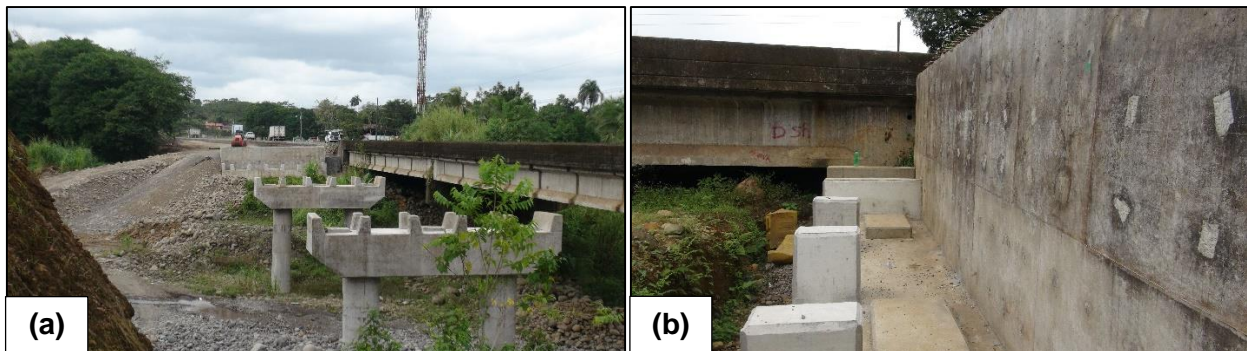
Las Figuras 9a y 9b muestran el avance general en la construcción del puente al momento de la visita. Como se puede observar, la construcción de la subestructura (los dos bastiones y las dos pilas) ya estaba finalizada. Asimismo, ya se habían colocado ambos rellenos de aproximación. Aún no había iniciado la colocación de las vigas de la superestructura.

**Figura 9.** Avance en la construcción del puente sobre el Río Parismina. **(a)** Pila 2, Pila 1 y Bastión 1 (lado de San José) construidos. **(b)** Bastión 2 (lado de Limón) construido.

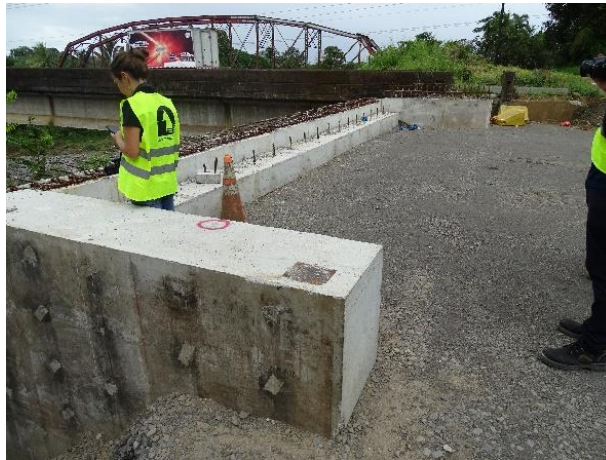
- No se observó ningún sistema de drenaje construido detrás de los bastiones. En los planos de diseño que fueron facilitados no se especifica ni se da información sobre el sistema de drenaje a construir. (Ver Figura 10).

**Figura 10.** Bastión 2 (lado de Limón) del puente sobre el Río Parismina, no se observó sistema de drenaje detrás del bastión

- Consultar si los bastiones cuentan con un sistema de impermeabilización y drenaje. En caso de tenerlo, solicitar información al respecto ya que esto no se especifica en los planos del proyecto. En caso de no tenerlo, se recomienda solicitar una justificación de por qué no se utiliza.

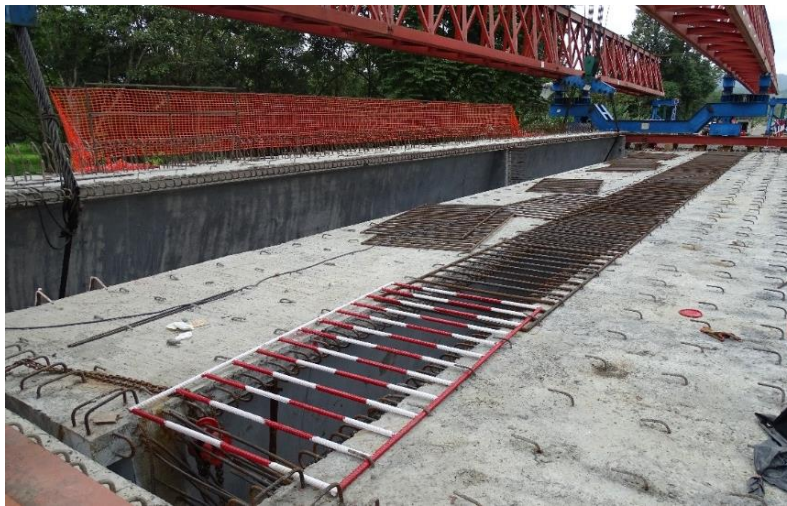
La Figura 12 muestra el avance general en la construcción del puente al momento de la visita. Ya se había completado la construcción de ambos bastiones, mientras que la colocación de las vigas de la superestructura estaba en proceso. Asimismo, ya se habían completado los rellenos de aproximación. Aún no se habían colado los diafragmas de las vigas ni la sobrelosa del puente.

**Figura 12.** Avance en la construcción del puente sobre la Quebrada Calderón. Se estaba trabajando en la colocación de las vigas de la superestructura.

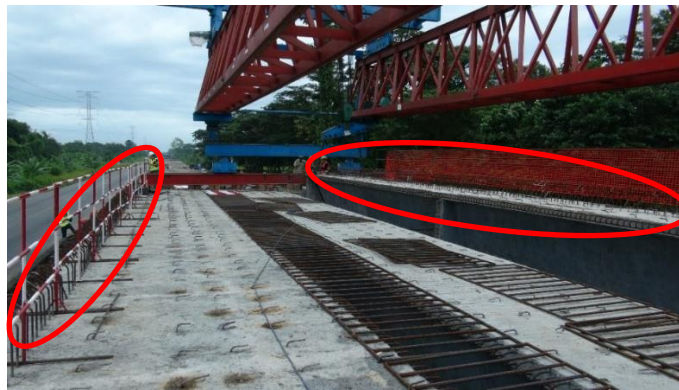
- A diferencia del puente sobre el Río Molinos, en este puente sí hay arranques para la barrera vehicular tanto en la viga más cercana al puente existente (costado Norte) como en la viga del lado opuesto (costado Sur). En los planos del puente que fueron facilitados no se muestra el detalle de la conexión entre la barrera vehicular y la viga cajón del costado Sur. (Ver Figuras 13 y 7b).

**Figura 13.** Vigas del puente sobre la Quebrada Calderón. Se pueden observar arranques para la barrera vehicular sobre las vigas a ambos lados del puente.

- Solicitar el detalle de la conexión entre la barrera vehicular y la viga cajón del costado Sur del puente, ya que este detalle no se muestra en los planos que fueron facilitados.
- Consultar si las barreras vehiculares a construir fueron diseñadas con suficiente capacidad para resistir un impacto vehicular.
- Consultar si los bastiones cuentan con un sistema de impermeabilización y drenaje. En caso de tenerlo, solicitar información al respecto ya que esto no se especifica en los planos del proyecto. En caso de no tenerlo, se recomienda solicitar una justificación de por qué no se utiliza.

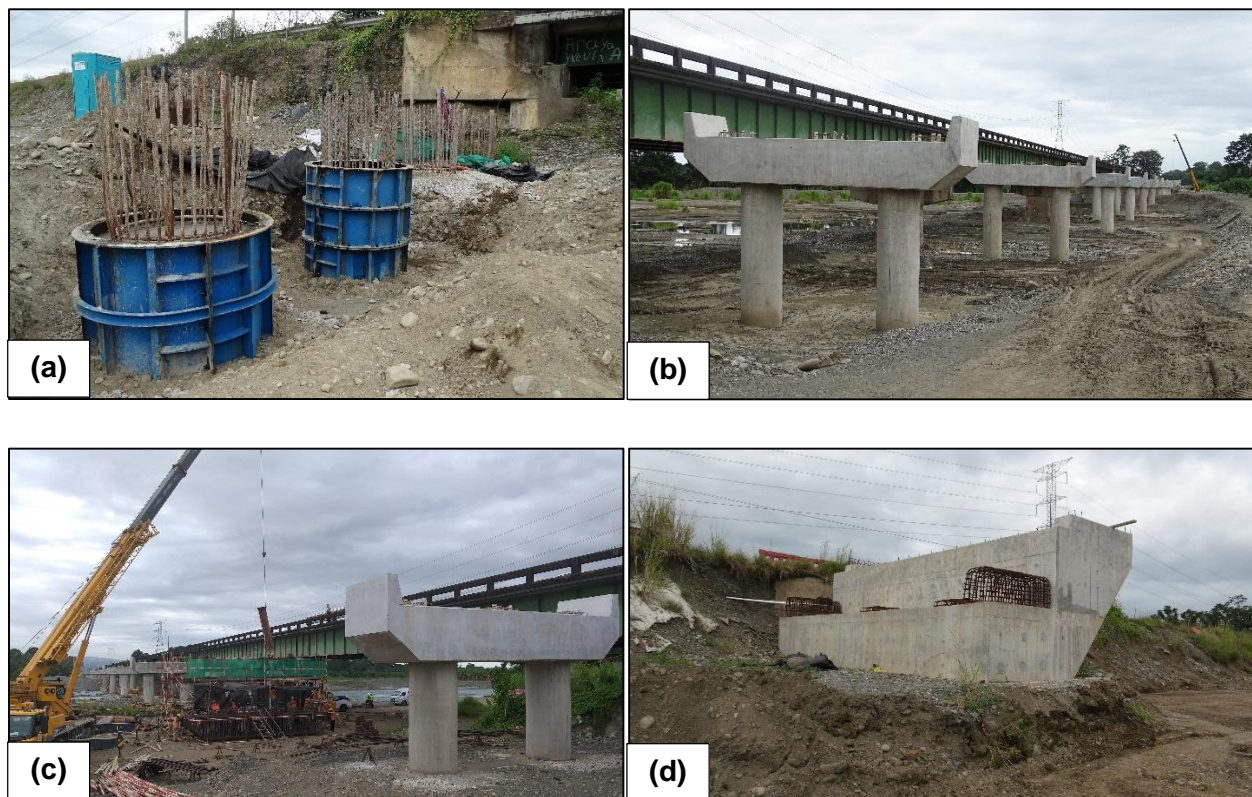
Las Figuras 15a, 15b, 15c y 15d muestran el avance general en la construcción del puente al momento de la visita. Como se puede observar, se estaba trabajando en la construcción de algunos elementos de la subestructura.

En lo que respecta a los bastiones, se estaban colando los pilotes del Bastión 1 (lado de San José). Por otro lado, la construcción del Bastión 2 (lado de Limón) ya estaba avanzada, únicamente hacía falta colar los topes sísmicos y los pedestales de los apoyos.

En lo que respecta a las pilas, se estaba trabajando en la construcción de las columnas circulares de la Pila 11. La construcción del resto de las pilas ya estaba avanzada, únicamente faltaba colar los pedestales de los apoyos y, en algunos casos, los topes sísmicos.

**Figura 15.** Avance en la construcción del puente sobre el Chirripó. **(a)** Colado de los pilotes del Bastión 1 (lado de San José). El concreto aún estaba fresco. **(b)** Vista general de las pilas construidas. **(c)** Trabajos de construcción en la Pila 11. **(d)** Avance en la construcción del Bastión 2 (lado de Limón).

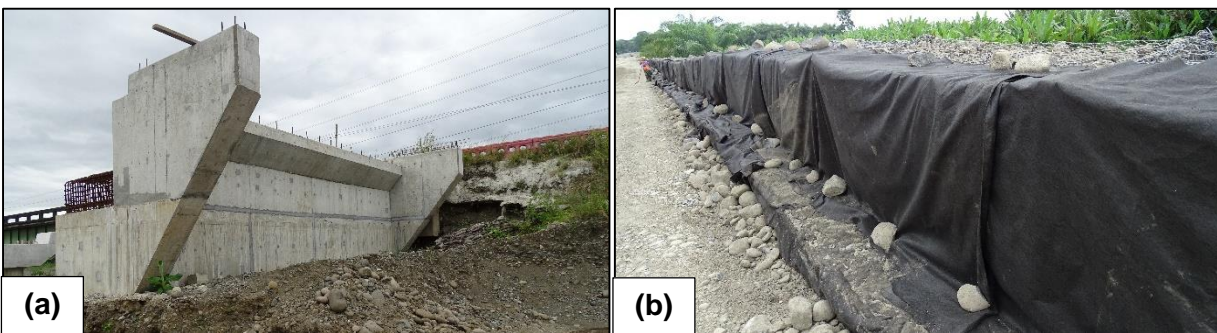
- No se observó ningún sistema de drenaje construido detrás del Bastión 2 (lado de Limón). En los planos de diseño que fueron facilitados no se especifica ni se da información sobre el sistema de drenaje a construir detrás de los bastiones. (Ver Figura 16a).
- Se pudo observar geotextil colocado sobre los muros de gaviones que se utilizarán para contener el relleno de aproximación del lado de Limón (ver Figura 16b).

**Figura 16.** Observaciones realizadas en el puente sobre el Río Chirripó. **(a)** Pared de cabzal del Bastión 2, no se observó sistema de drenaje detrás del bastión. **(b)** Geotextil colocado sobre los muros de gaviones.

- Consultar si los bastiones cuentan con un sistema de impermeabilización y drenaje. En caso de tenerlo, solicitar información al respecto ya que esto no se especifica en los planos del proyecto. En caso de no tenerlo, se recomienda solicitar una justificación de por qué no se utiliza.

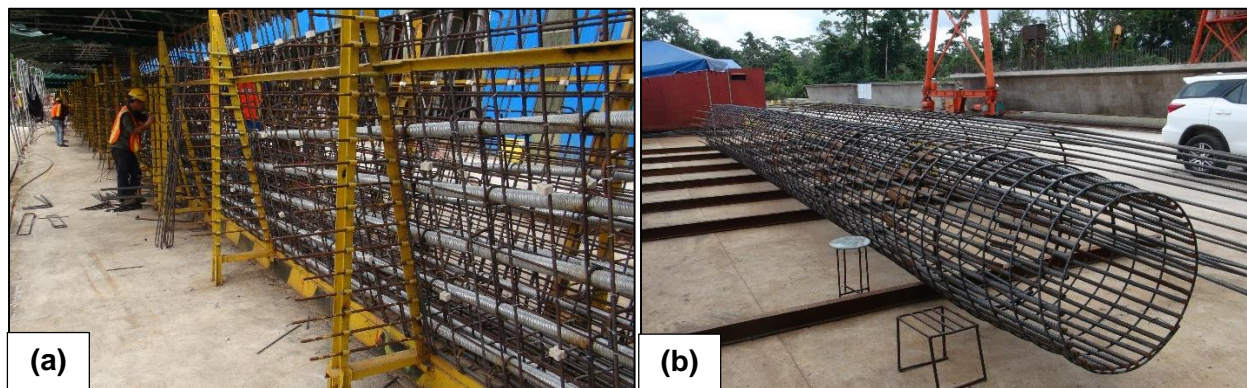
Además de los cinco puentes que se describieron en las secciones anteriores, se inspeccionó el plantel de prefabricado ubicado en Guápiles. La Figura 17 muestra algunos de los trabajos que se realizan en este plantel. Uno de ellos es la fabricación de las vigas cajón preesfrozadas que son utilizadas para la construcción de los diferentes puentes del proyecto (ver Figura 17a). Por otro lado, también se realiza el armado del acero de refuerzo para los pilotes (ver Figura 17b).

**Figura 17.** Trabajos realizados en el plantel de prefabricado de Guápiles. **(a)** Fabricación de una viga cajón de concreto preesfrozada. **(b)** Armado del acero de refuerzo para los pilotes.

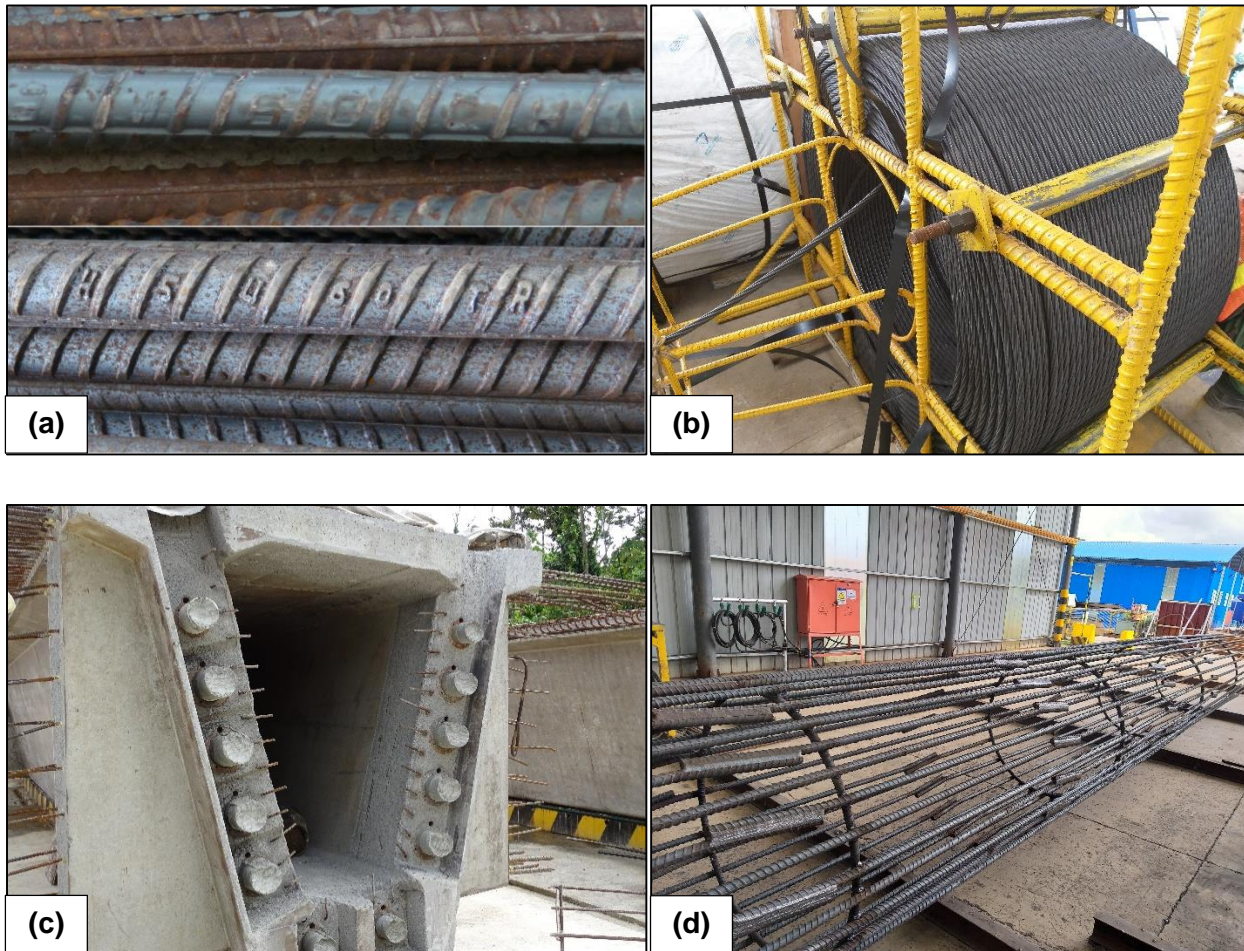
- La procedencia del acero de refuerzo utilizado es de China y de Turquía (ver Figura 18a).
- Para el preesfrozado de las vigas cajón se utilizan torones de acero de alta resistencia con 7 hilos con un diámetro aparente de 15.2 mm. (ver Figura 18b).
- Los ductos para los torones se rellenan con lechada una vez realizada la postensión (ver Figura 18c).
- El refuerzo longitudinal de los pilotes consiste de varillas con traslapes soldados en posiciones alternas, lo cual concuerda con el detalle indicado en los planos.

**Figura 18.** Observaciones realizadas en el plantel de prefabricado de Guápiles. **(a)** Procedencia del acero de refuerzo utilizado en el proyecto. **(b)** Torones de acero utilizados para el preesfuerzo de las vigas cajón. **(c)** Extremo de una viga cajón, se puede observar el relleno de los ductos de postensión. **(d)** Traslapes soldados utilizados en el refuerzo longitudinal de los pilotes.

- Realizar pruebas de resistencia periódicas al acero de refuerzo convencional que se utiliza en el proyecto.
- Realizar pruebas de resistencia periódicas a los torones de postensión que se utilizan para construir las vigas cajón de concreto preesforzado.

- Solicitar información sobre el método empleado para asegurar que el relleno con lechada abarque la longitud completa de los ductos de postensión de las vigas cajón de concreto preesforzado.

- Investigar si el CONAVI permite realizar empalmes soldados del acero de refuerzo en elementos de concreto reforzado.
- Investigar si el contratista y/o la empresa supervisora cuentan con un inspector de soldadura certificado que haya sido asignado al proyecto para revisar la soldadura del acero de refuerzo. Solicitar el control de calidad para los trabajos de soldadura y consultar el método empleado de inspección, así como la periodicidad con la que se realizan las inspecciones.
