LM-PIE-24-2020

INFORME DE INSPECCIÓN

INSPECCIÓN DE LA CONSTRUCCIÓN DEL VIADUCTO DE LA UNIDAD FUNCIONAL III DE CIRCUNVALACIÓN NORTE - RUTA NACIONAL N° 39

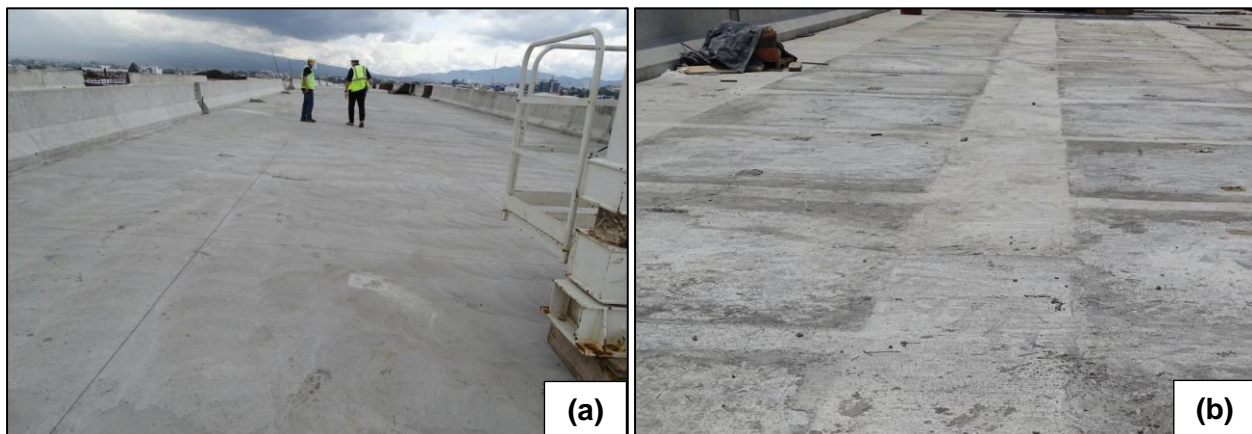
- Se observaron dos tipos de construcción para las losas del tablero del viaducto. En algunos tramos las losas fueron coladas en sitio (ver Figura 3a), utilizando placas de concreto prefabricadas como encofrado inferior. Este método constructivo coincide con lo que está especificado en los planos. En otros tramos del viaducto, el tablero se está construyendo por medio de paneles de concreto prefabricado con uniones coladas en sitio (ver Figura 3b). Este tipo de tablero no está especificado en los planos del proyecto que fueron facilitados.

Figura 3. Dos tipos de construcción para las losas del tablero del viaducto. **(a)** Losas coladas en sitio.
(b) Paneles prefabricados con uniones coladas en sitio.

- Consultar por qué en algunos tramos del viaducto se está utilizando un tipo de tablero distinto al que está especificado en los planos; solicitar los planos constructivos para este tipo de tablero (paneles de concreto prefabricados con uniones coladas en sitio). En términos generales, el sistema de paneles prefabricados reflejaba mayores deficiencias en cuanto a fisuras y al acabado de la superficie en comparación con el sistema de losas coladas en sitio que se especifica en los planos del proyecto.

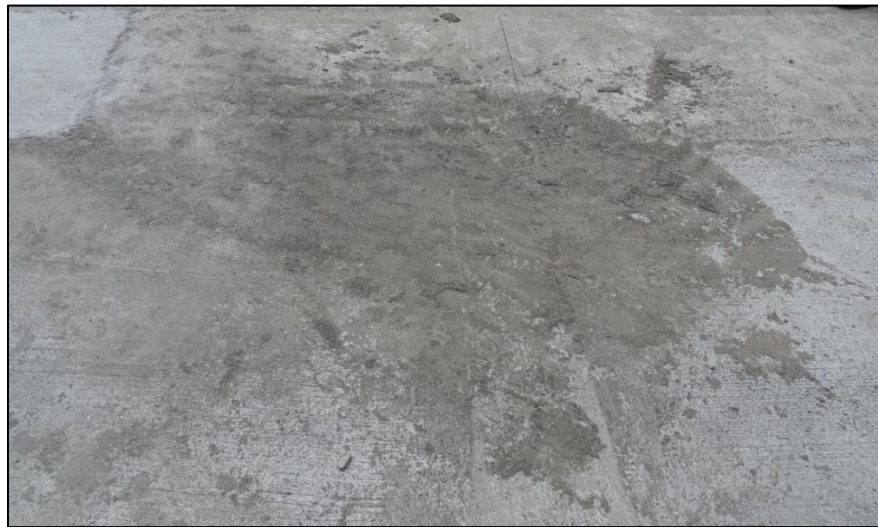
- En el caso de los tramos donde el tablero fue construido por medio de paneles prefabricados con uniones coladas en sitio, se pudo observar acumulación de sedimento en algunas áreas (ver Figura 4), lo cual indica que existen desniveles en la superficie de la losa.
- En algunas áreas del tablero las losas exhiben fisuras en su superficie (ver Figuras 5a, 5b, 5c y 5d), lo cual es desfavorable desde el punto de vista de la durabilidad del concreto reforzado. Se pudo observar que algunas de las zonas con fisuras habían sido marcadas a su alrededor (ver Figura 5a). Aunque el problema de fisuras se observó en los dos tipos de sistemas constructivos, estas eran más frecuentes en el caso del sistema de paneles prefabricados con uniones coladas en sitio.

Figura 4. Acumulación de sedimento sobre la losa del tablero.

- En relación con la consulta realizada por Mauricio Salas respecto a si las imperfecciones en la superficie de la losa se pueden reflejar en la capa asfáltica de 40 mm, se recomienda dirigir esta consulta a especialistas en pavimentos asfálticos.

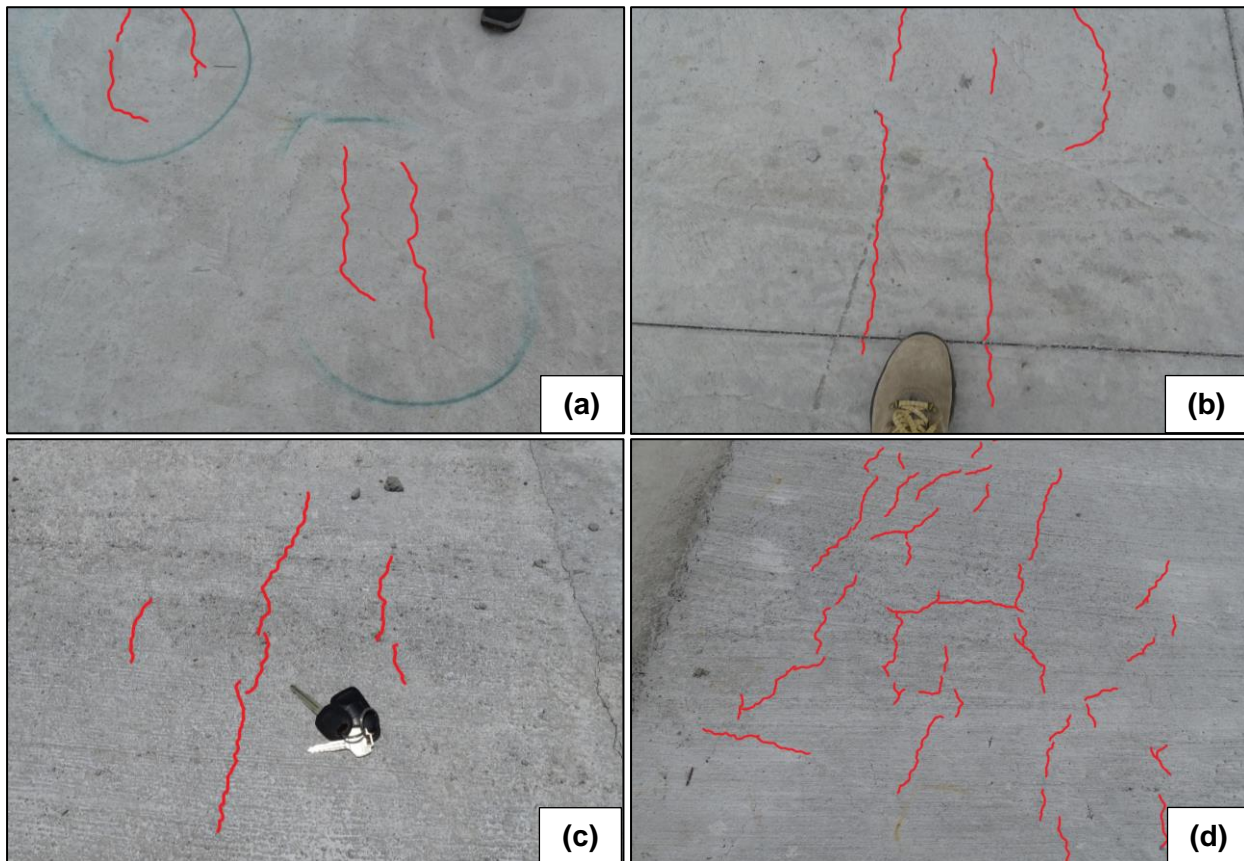
Figura 5. Ejemplos de fisuras en la superficie de las losas del viaducto.

- Solicitar información sobre las acciones que el contratista va a tomar para solucionar el problema de las fisuras que se observaron en la superficie de las losas del tablero. Aunque las juntas de contracción que se construyeron pueden ayudar a evitar la aparición de nuevas fisuras en las losas, aún no se habían tomado medidas respecto a las fisuras ya existentes, las cuales podrían comprometer la durabilidad del tablero.

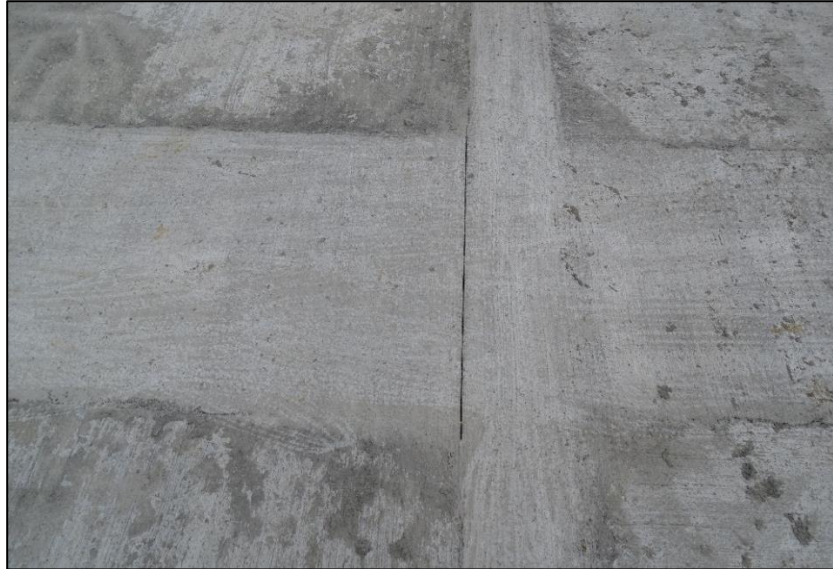
- En el caso específico del sistema de paneles prefabricados con uniones coladas en sitio, se observó que se habían construido juntas de contracción en algunas de las uniones coladas en sitio, realizadas por medio de un corte de sierra (ver Figura 6). Según comentó el Ing. Mauricio Salas, este procedimiento se estaba implementando por recomendación del consultor estructural con el fin de controlar la propagación de las grietas en la losa.

Figura 6. Junta de contracción sobre una de las uniones coladas en sitio entre los paneles prefabricados.

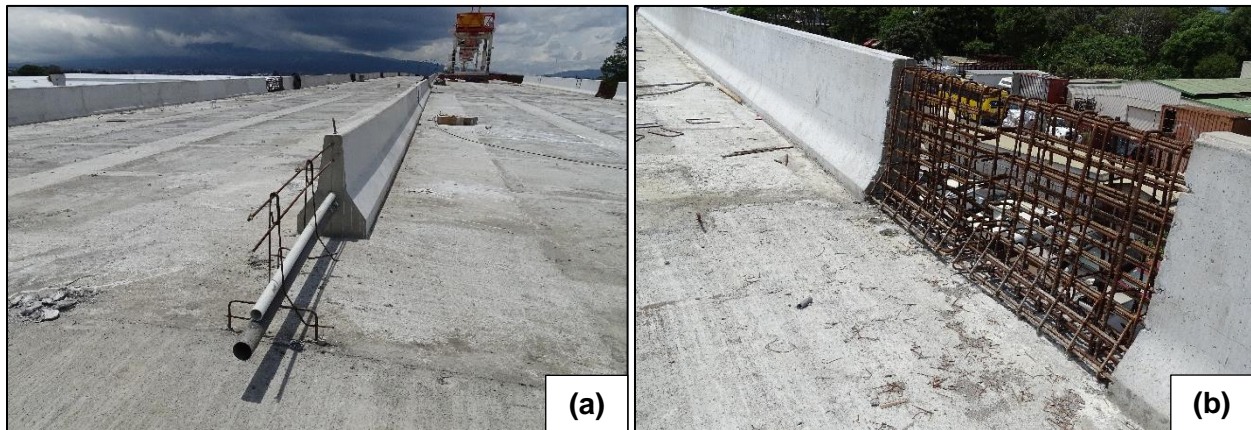
- La barrera vehicular medianera presenta una menor altura y cantidad de acero de refuerzo en comparación con las barreras vehiculares de los costados (ver Figuras 7a y 7b). En los planos facilitados únicamente se indica un refuerzo longitudinal de dos varillas #4 para la barrera medianera (ver Figura 8). Además de estas varillas longitudinales, en sitio también se pudo observar refuerzo transversal.
- En los planos del proyecto no se indica el detalle de la conexión entre la barrera vehicular medianera y la losa del tablero. Tampoco se indica el nivel de contención (TL) de la barrera vehicular medianera ni de las barreras vehiculares de los costados.

Figura 7. Acero de refuerzo de las barreras vehiculares. **(a)** Barrera vehicular medianera. **(b)** Barrera vehicular del costado sur.

- Preguntar al diseñador cuál es el criterio utilizado para el diseño de las barreras vehiculares, tanto de la medianera como de los costados. Se hace la consulta ya que se observaron diferencias significativas en la cantidad de acero de refuerzo, altura de la barrera y anclaje a la losa.

- Consultar al contratista si los tipos de barrera utilizados han sido ensayados para demostrar que su diseño cumple con los requerimientos mínimos para alguno de los niveles de contención (TL), especificados en la sección 13.7.2 de *AASHTO LRFD Bridge Design Specifications*. Además, consultar cuáles son los niveles de contención correspondientes a cada barrera.

- Solicitar la memoria de cálculo del diseño de la barrera vehicular tanto de la medianera como de los costados donde se demuestre la idoneidad de la barrera para resistir el impacto vehicular, y que la losa cuenta con suficiente capacidad para resistir el momento y la tensión transmitida por la barrera debido al impacto vehicular. En el caso de la barrera vehicular medianera, solicitar también el detalle de la conexión entre la barrera y la losa del tablero, pues este no se muestra en los planos que fueron facilitados.

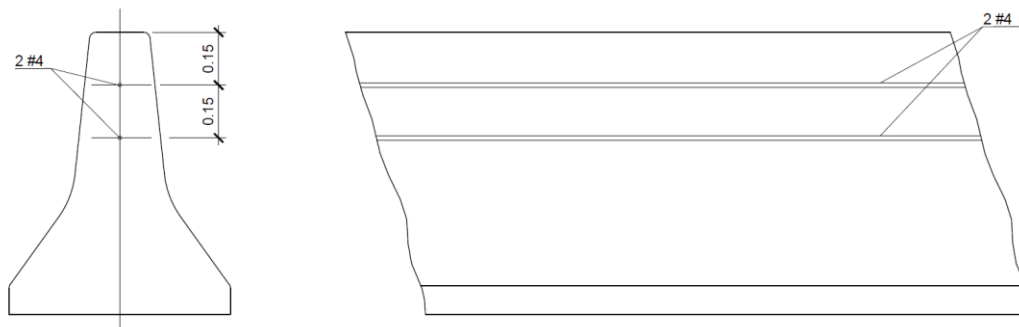
Figura 8. Detalle del acero de refuerzo que se indica en los planos del proyecto para la barrera vehicular medianera.

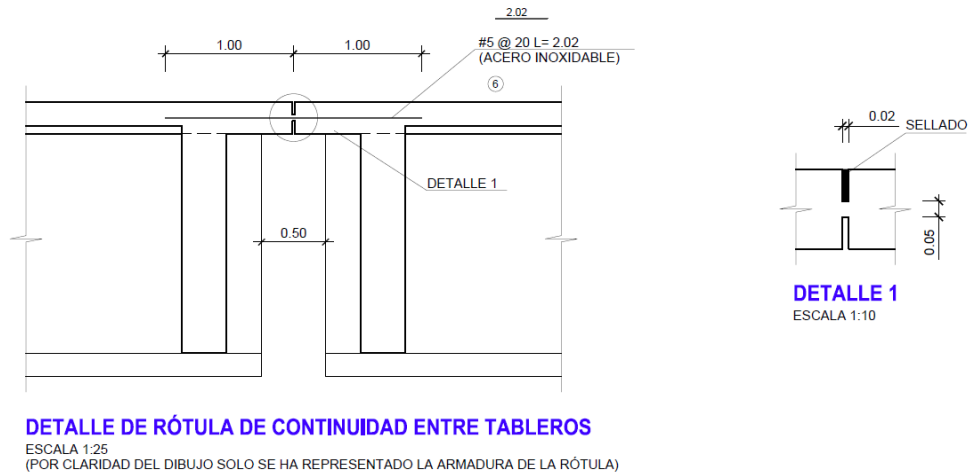
- El tipo de junta que se utiliza sobre el resto de las pilas del proyecto (es decir, sobre aquellas pilas donde no hay junta de dilatación) corresponde a una rótula de continuidad entre los tableros, la cual permite transmitir cortante y tensión de un tablero a otro sin restringir la rotación. A diferencia de las juntas de dilatación, en este caso la separación entre tableros de cada superestructura es de únicamente 20 mm, y estos deben estar unidos por medio de una dovela de acero inoxidable (ver Figura 10). En los planos también se indica que la parte superior de la abertura debe ir sellada, sin embargo, no se especifica el tipo de sello.

Figura 10. Detalle de la rótula de continuidad entre tableros indicado en los planos del proyecto.

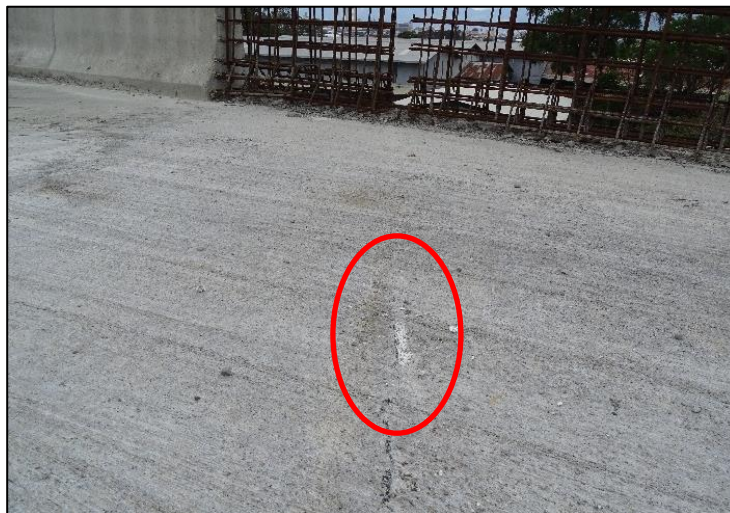
- Al momento de la visita, algunas de las juntas con rótula de continuidad ya habían sido construidas. En estos casos, se pudo observar que se está utilizando una lámina de poliestireno para generar la abertura de 20 mm en la losa (ver Figura 11). Esta lámina aún no había sido removida y, consecuentemente, el sello mostrado en los planos (del cual no se especifica el tipo) aún no había sido colocado.

Figura 11. Junta donde la rótula de continuidad entre tableros ya había sido construida. Se observó el uso de una lámina de poliestireno para generar la abertura en las losas de los tableros; aún no se había colocado el sello que se muestra en los planos.

- Consultar cuál es el tipo de sello que se va a utilizar para sellar la abertura de 20 mm entre tableros en el caso de las juntas con rótula de continuidad, ya que esta información no se indica en los planos del proyecto. Verificar en las siguientes inspecciones que el sello esté siendo colocado.
- Solicitar al contratista una confirmación de que se están utilizando las dovelas de acero inoxidable en las rótulas de continuidad, tal como está indicado en los planos del proyecto. Verificar en las siguientes inspecciones que se estén utilizando dovelas de este tipo en las juntas con rótula de continuidad que están en proceso de construcción.

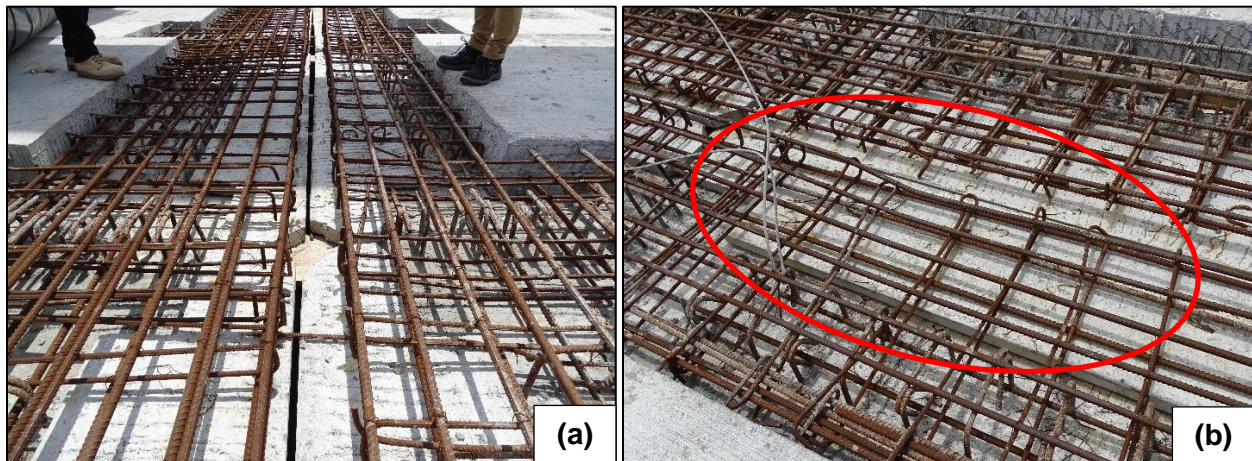
- Otras de las juntas con rótula de continuidad aún estaban en proceso de construcción al momento de la visita. En estos casos, se pudo observar el uso de placas de concreto prefabricadas como encofrado inferior; las dovelas de acero inoxidable aún no habían sido colocadas (ver Figura 12a).
- En algunas de las juntas en proceso de construcción, se pudo observar que el acero de refuerzo estaba deformado o desplazado con respecto a su posición correcta (ver Figura 12b). Según explicó el Ing. Mauricio Salas, esto ocurrió debido al paso de vehículos o de maquinaria directamente sobre las juntas durante el tiempo que estas han estado expuestas.

Figura 12. Juntas donde la rótula de continuidad estaba en proceso de construcción. **(a)** Se observó el uso de placas prefabricadas como encofrado inferior; aún no se habían colocado las dovelas de acero inoxidable. **(b)** Acero de refuerzo de una de las juntas deformado y desplazado.

- Consultar al contratista cuáles son las acciones que va a tomar para corregir las deformaciones y los desplazamientos observados en el acero de refuerzo de las losas en las juntas con rótula de continuidad debido al paso de vehículos y maquinaria. Consultar cuáles medidas se van a tomar para evitar que este problema se dé en otras juntas del viaducto mientras estas se terminan de construir.

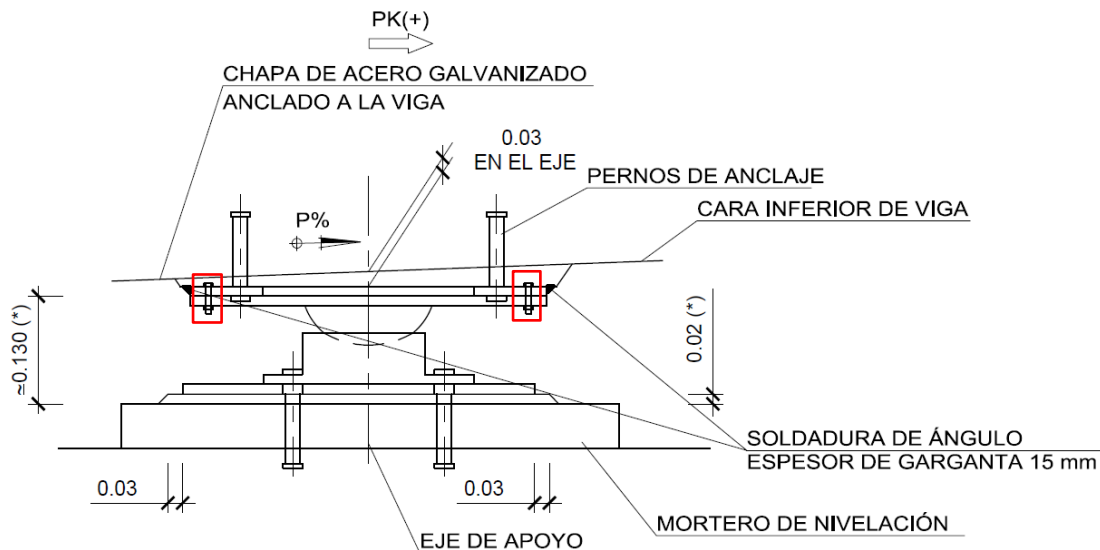
- En lo que respecta a los apoyos esféricos, en las notas de los planos se indica que estos tienen una capacidad de desplazamiento de 210 mm, tanto en la dirección transversal como en la dirección longitudinal. Sin embargo, en el detalle del apoyo mostrado en los planos parece haber pernos que restringen el movimiento horizontal, por lo que no queda claro cómo se lograría la capacidad de desplazamiento indicada (ver Figura 15).

Figura 15. Detalle del apoyo esférico mostrado en los planos del proyecto. Se destacan los pernos que parecen restringir el desplazamiento horizontal del apoyo.

- Solicitar la ficha técnica de los diferentes tipos de apoyo que se están utilizando en el proyecto.
- Consultar al diseñador cómo se logra desarrollar la capacidad de desplazamiento de 210 mm en los apoyos esféricos, ya que esto no está claro en el detalle mostrado en los planos.

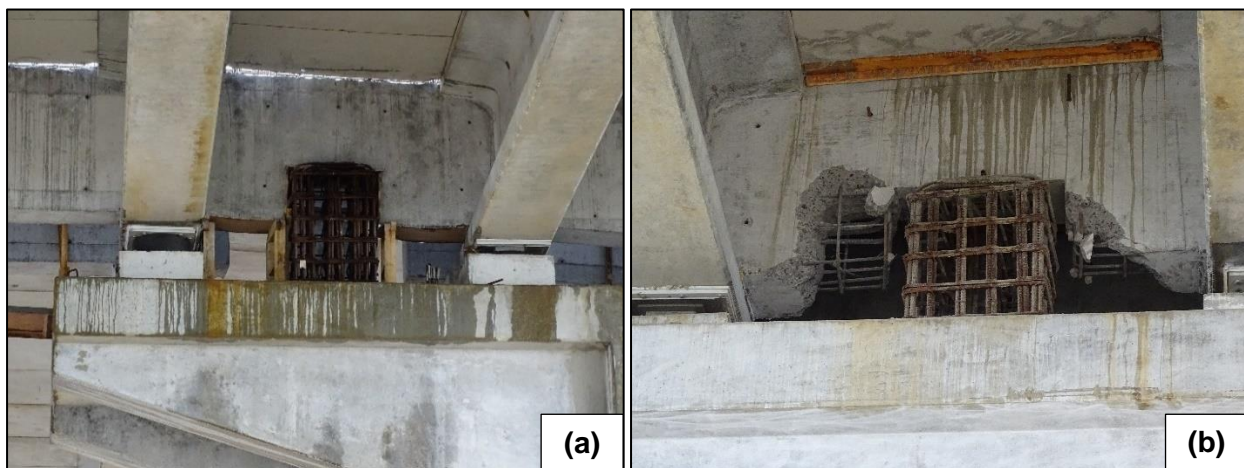
- De acuerdo con los planos facilitados, las vigas diafragma deben contar con un espacio libre de 1.60 m de ancho en la zona donde se coloca el tope sísmico (ver Figura 16a). El ancho especificado para los topes sísmicos es de 0.80 m (ver Figura 16b), por lo que la holgura a ambos lados del tope sísmico con la viga diafragma es de 0.40m. En algunas de las pilas del puente se pudo observar que esta holgura era mucho más pequeña (ver Figura 17a), lo cual restringiría el desplazamiento del tablero y no se aprovecharía en su totalidad la capacidad de desplazamiento de los apoyos. Sin embargo, se observó que este problema se está corrigiendo (ver Figura 17b).

Figura 17. Topes sísmicos en proceso de construcción. **(a)** Caso donde la holgura entre el tope sísmico y la viga diafragma es menor que la indicada en los planos. **(b)** Caso donde se había iniciado la reparación para aumentar la holgura entre el tope sísmico y la viga diafragma.

- Verificar en la siguiente inspección que el espacio libre entre las vigas diafragma y los topes sísmicos se haya corregido, de modo que este espacio sea el que se indica en los planos.

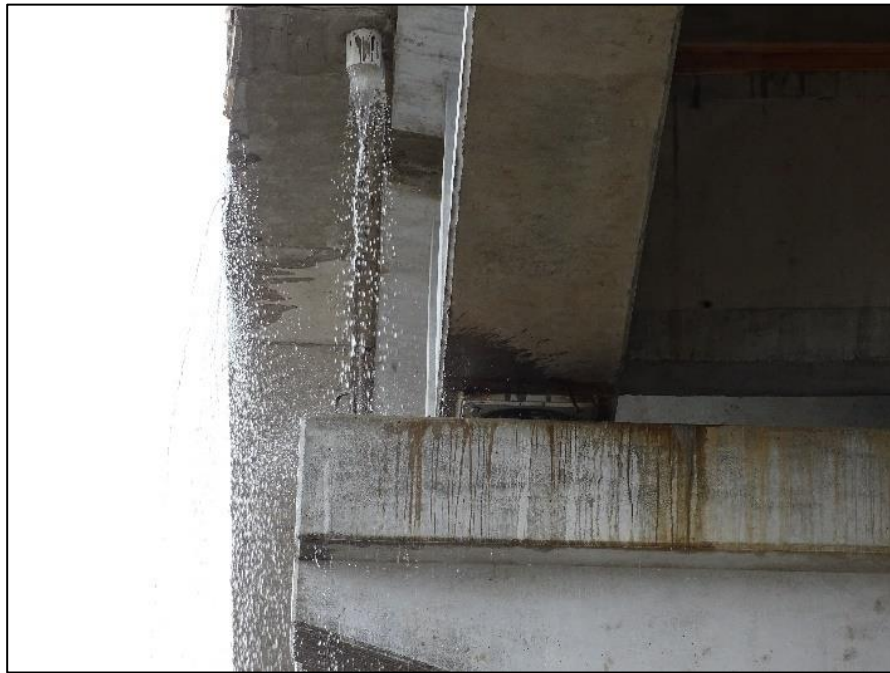
- Al momento de la inspección, los drenajes debajo del viaducto aún no se habían construido. Se pudo observar que el agua de lluvia proveniente de la superestructura estaba descargando directamente sobre las pilas del viaducto (ver Figura 18), lo cual puede favorecer el deterioro temprano de los apoyos.

Figura 18. Agua de lluvia proveniente de la superestructura descargando directamente sobre la pila del viaducto.

- Consultar al contratista cuáles son las medidas que va a tomar para evitar que el agua de lluvia descargue directamente sobre las pilas, afectando la durabilidad de los dispositivos de apoyos, esto mientras se finaliza la construcción de los drenajes definitivos del viaducto.
