LM-PIE-30-2020

INFORME DE INSPECCIÓN

INSPECCIÓN DE LA CONSTRUCCIÓN DE LOS PUENTES DEL PROYECTO AMPLIACIÓN Y REHABILITACIÓN DE RUTA NACIONAL Nº 1, CARRETERA INTERAMERICANA NORTE, SECCIÓN LIMONAL – CAÑAS.

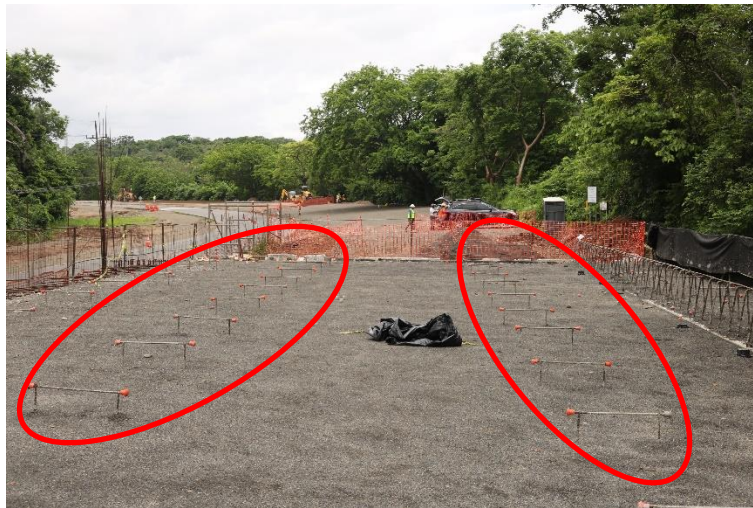
- Se observaron barras de acero de refuerzo que sobresalen del nivel terminado de la losa del tablero (ver Figura 4).
- Se pudo observar que se está utilizando un material granular fino humedecido y cubriendo toda la losa del tablero, como sistema de curado del elemento de concreto (ver Figura 4).

Figura 4. Observaciones realizadas en la superestructura del puente sobre Río Desjarretado. Barras de refuerzo que sobresalen de la losa y material de curado sobre la misma.

- Consultar la razón de colocar las barras de refuerzo que sobresalen de la losa terminada y el procedimiento que va utilizar el contratista para eliminarlas y dar posterior acabado a la losa.
- Dar seguimiento al acabado final de la losa, una vez que se hayan removido las barras de refuerzo que sobresalen sobre la superficie terminada y el material de curado, esto previo a la colocación de la carpeta asfáltica; con el fin de detectar posibles defectos que luego se pueden reflejar en la capa de ruedo final.

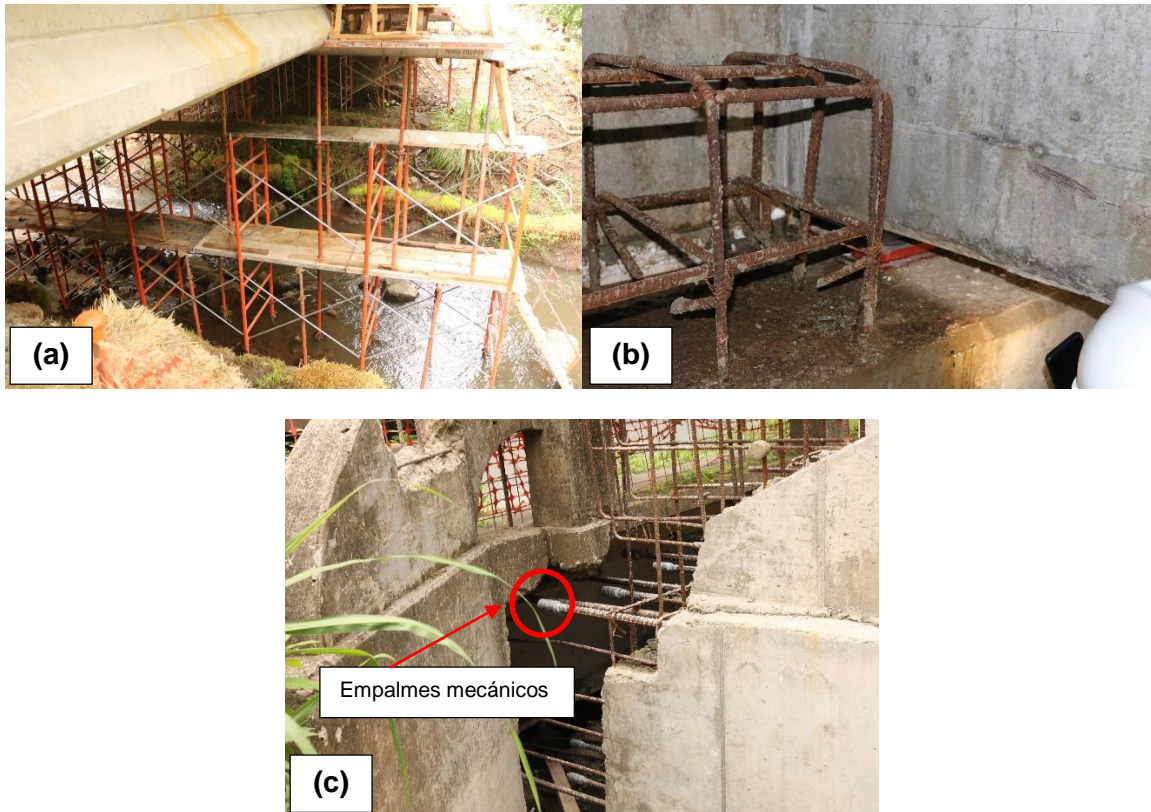
- Al momento de la visita, falta por construir los sistemas de protección de taludes frente a los bastiones tipo escolleras que se indican en planos (ver Figura 5a). No se indica en planos la extensión de las obras de protección, tipo escollera, aguas abajo y aguas arriba del puente.
- Se observó el acero de refuerzo de las llaves sísmicas en la viga cabezal de ambos bastiones, sin embargo, estas aún no habían sido construidas en el momento de la visita (ver Figura 5b).
- Se observó la junta de construcción vertical de concreto y los empalmes mecánicos a utilizar para dar continuidad al acero de refuerzo longitudinal en la viga cabezal de ambos bastiones (ver Figura 5c).

Figura 5. Observaciones realizadas en la subestructura del puente sobre Río Desjarretado. **(a)** Talud conformado frente al bastión 1 (hacia Limonal). **(b)** Acero de refuerzo de llave cortante en viga cabezal de bastión 2 (hacia Cañas). **(c)** Junta de construcción vertical y empalmes mecánicos del refuerzo longitudinal en bastión 2 (hacia Cañas).

- Consultar por el procedimiento de construcción implementado por el contratista, en las juntas de construcción verticales dejadas en los bastiones de los puentes seccionados, para lograr una superficie adecuada de unión entre el concreto fresco y el endurecido, de tal manera que se dé la transferencia de esfuerzos en los elementos seccionados de la subestructura. En planos no se especifica el detalle a considerar en este tipo de juntas.
- Verificar que se construyan los sistemas de protección de taludes frente a los bastiones tipo escolleras, así como las llaves de cortante de la viga cabezal con los accesorios de apoyo de neopreno; según se indica en planos.
- Consultar por el procedimiento constructivo que se va implementar para la junta longitudinal que se genera, en la losa del tablero y dar continuidad al acero de refuerzo de los puentes construidos por secciones.

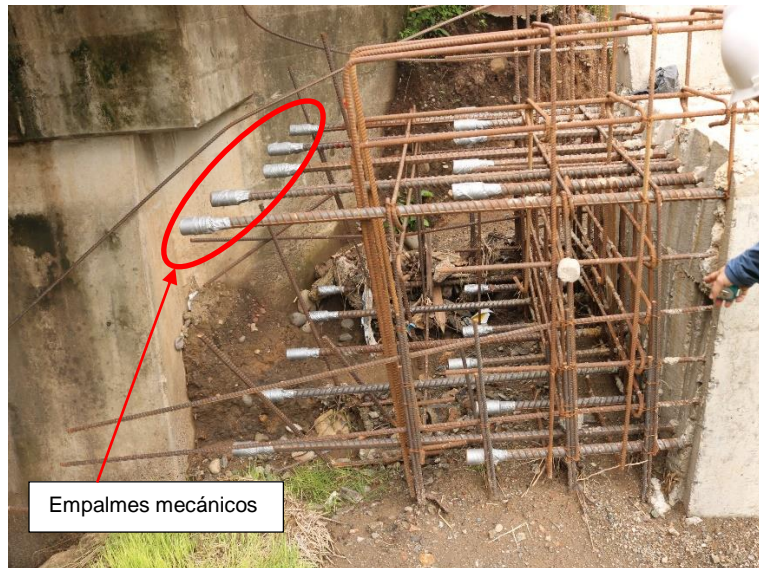
- Se observó la junta de construcción vertical en el concreto y los empalmes mecánicos a utilizar para dar continuidad al acero de refuerzo longitudinal en la viga cabezal de ambos bastiones (ver Figura 8).

Figura 8. Observaciones realizadas en el puente sobre el Río Lajas. Junta de construcción vertical de la viga cabezal y empalmes mecánicos del refuerzo longitudinal del bastión 2 (hacia Cañas).

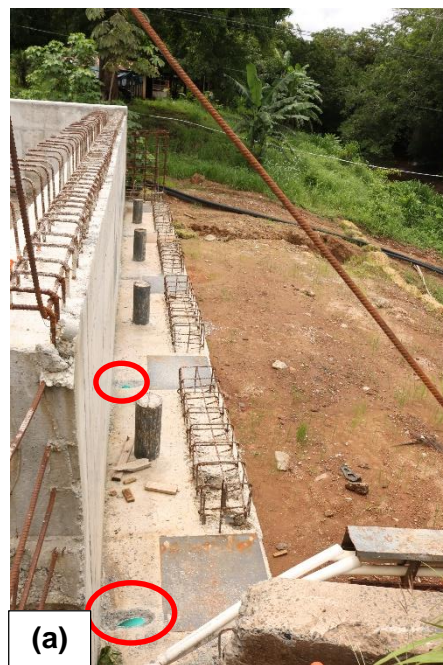
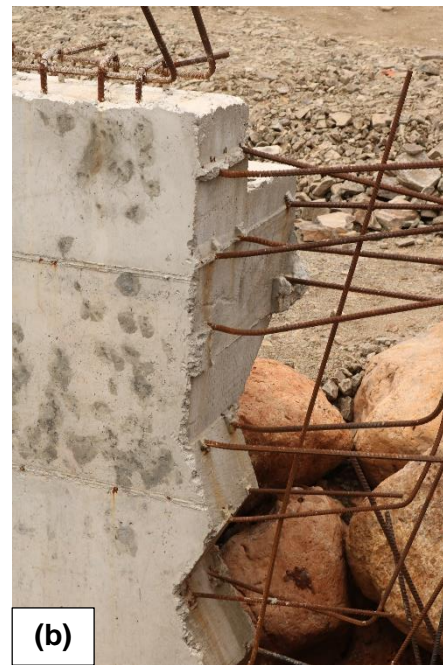
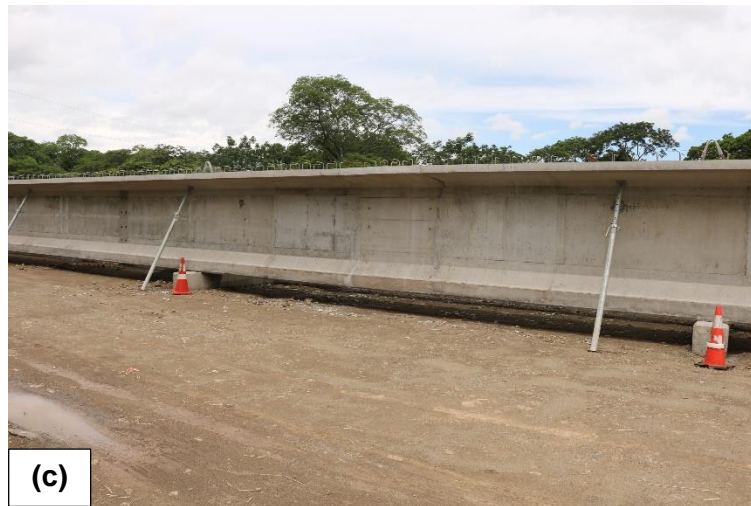
- Se observaron las vigas principales tipo “Bulbo” prefabricadas presforzadas en el sitio, donde fueron realizados los empalmes de las tres secciones que se fabricaron en planta (ver Figura 11c).

- Se observó un sistema de drenaje por medio de tuberías a de PVC, en la zona detrás de los apoyos, sin embargo, no se observó el sistema y punto de desfogue del drenaje detrás del bastión (ver Figura 11a).
- Se observó la junta de construcción vertical en el concreto y los empalmes mecánicos a utilizar para dar continuidad al acero de refuerzo longitudinal en la viga cabezal de ambos bastiones (ver Figura 11b).

Figura 11. Observaciones realizadas en el puente sobre el Río Higerón. **(a)** Drenajes en zona de apoyos de viga cabezal de bastión 2 (hacia Cañas). **(b)** Junta de construcción vertical de la viga cabezal del bastión 1 (hacia Limonal). **(c)** Construcción de juntas en campo de las vigas tipo “Bulbo” prefabricadas.

- Consultar sobre el sistema de drenaje implementado para salida del agua acumulada en la viga cabezal, específicamente en la zona de los apoyos, y el punto de desfogue de la misma, ya que este detalle no se incluye en los planos constructivos.

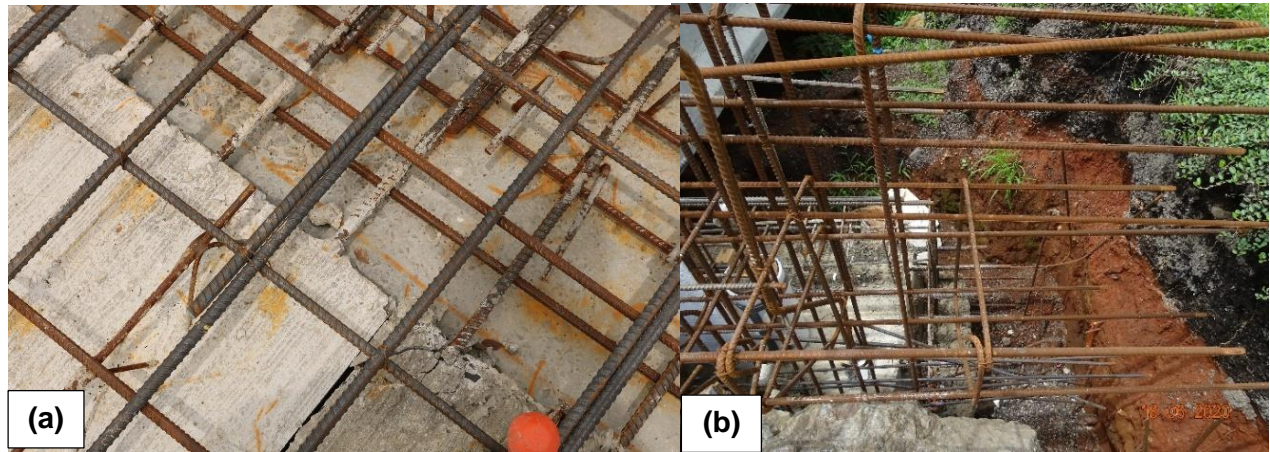
- Se observaron en algunas losetas prefabricadas, utilizadas como sistema de encofrado de la losa y que quedan dentro del sistema del tablero; agrietamiento con desprendimiento del concreto en las esquinas y bordes (ver Figura 14a).

- Se observó la junta de construcción vertical en la viga cabezal de concreto y los empalmes mecánicos en la viga cabezal de ambos bastiones. Este detalle busca dar continuidad al acero de refuerzo longitudinal (ver Figura 14b).

Figura 14. Observaciones realizadas en el puente sobre el Río San Miguel. **(a)** Agrietamiento y desprendimiento de material de las losetas prefabricadas del tablero de la losa. **(b)** Junta de construcción vertical de la viga cabezal del bastión 2 (hacia Cañas).

- Consultar al diseñador si las losetas prefabricadas, aportan a la resistencia estructural de la losa, y ver si los daños observados podrían afectar el comportamiento estructural del elemento.

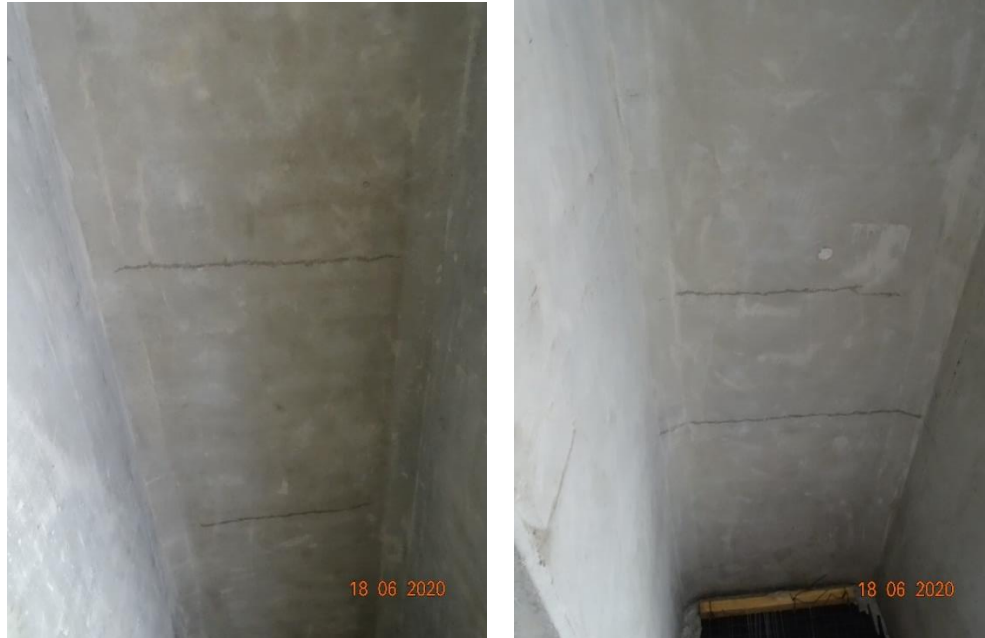
- Se evidenció un patrón de grietas al medio de las vigas prefabricadas tipo doble “T”, al parecer ya resanadas previo a su colocación (ver Figura 17).
- Se observaron barras de acero de refuerzo que sobresalen del nivel terminado de la losa del tablero (ver Figura 18).
- Se pudo observar que se está utilizando material granular fino humedecido y cubriendo toda la losa del tablero, como sistema de curado del elemento de concreto (ver Figura 18).

Figura 17. Observaciones realizadas en el puente sobre el Río Salitral (aguas abajo). Evidencia de fisuras resanadas al medio de las vigas prefabricadas presforzadas doble “T”

- Consultar sobre el procedimiento aplicado para el resane evidenciado de las fisuras observadas al medio de las vigas prefabricadas tipo doble "T", colocadas en su posición final. Consultar si dicha situación fue reportada a la supervisión y si el procedimiento de reparación fue proporcionado para aprobación.

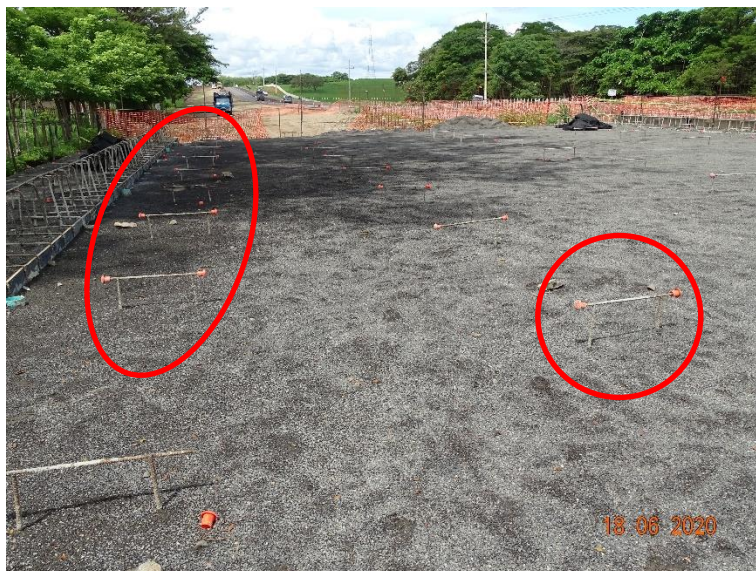
Figura 18. Observaciones realizadas en el puente sobre el Río Salitral. Barras de refuerzo que sobresalen de la losa y material de curado sobre la misma.

- Dar seguimiento al acabado final de la losa, una vez que se hayan removido las barras de refuerzo que sobresalen del nivel terminado de la losa y el material de curado, esto previo a la colocación de la carpeta asfáltica; con el fin de detectar posibles defectos que luego puedan reflejarse en la capa de ruedo final.

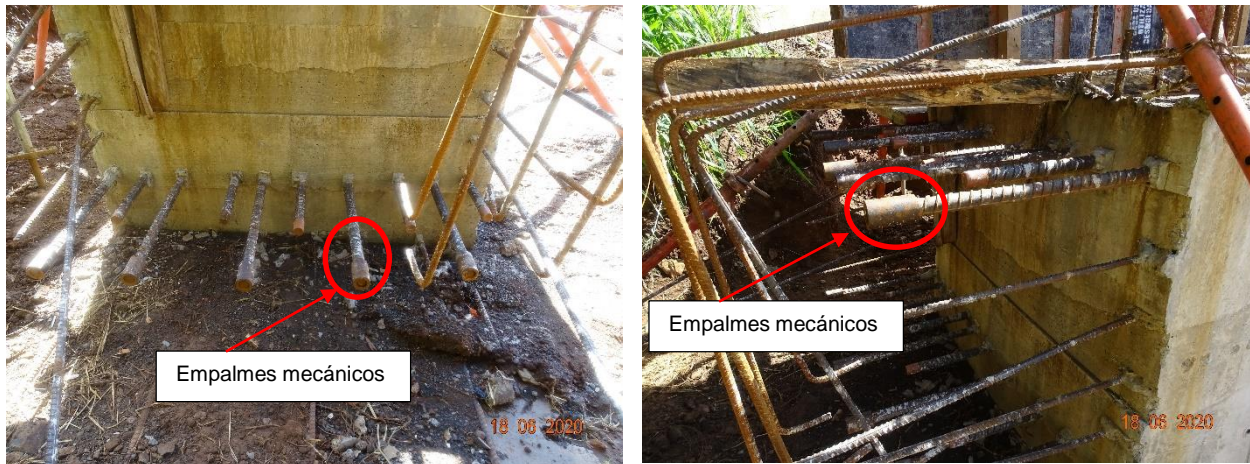
- Se observó la junta de construcción vertical en el concreto y los empalmes mecánicos a utilizar para dar continuidad al acero de refuerzo longitudinal en el elemento de la viga cabezal del bastión 2 de la estructura (ver Figura 21).

Figura 21. Observaciones realizadas en el puente sobre el Río Javillos. Junta de construcción vertical de la viga cabezal del bastión 2 (hacia Cañas).
