# Evaluación de la ejecución de labores para la atención de la Ruta Nacional 35, tramo central Sifón – La Abundancia, mediante contratos de conservación vial

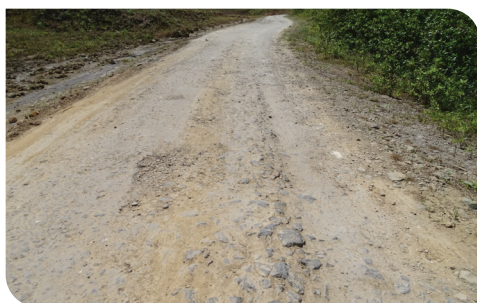
**La existencia de al menos 17 deslizamientos a lo largo del proyecto.** En algunos casos la existencia de estos deslizamientos representaba una obstrucción al flujo libre de agua en cunetas, contracunetas o una obstrucción parcial a la calzada.

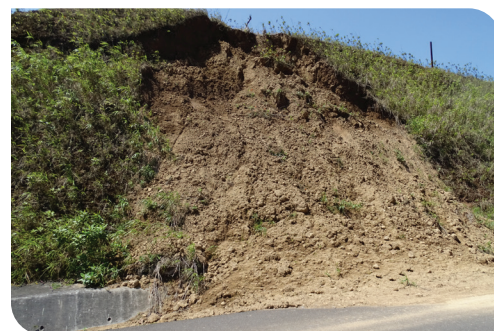
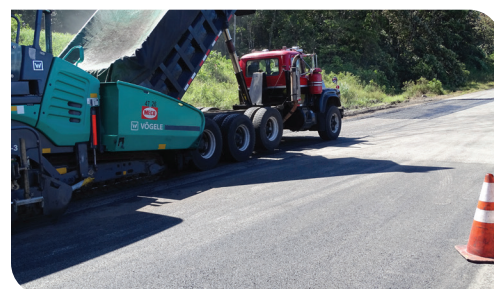
**En una visita técnica del equipo auditor se observó la ejecución de trabajos de conservación vial sin inspección por parte de la Administración.** Además, durante la ausencia de inspección se evidenciaron prácticas constructivas deficientes durante el proceso de colocación de mezcla asfáltica.

Que la realización de reuniones entre la ingeniería de proyecto y la inspección no se realicen mientras se ejecutan trabajos de conservación vial, con el fin de que se asegure la presencia de los inspectores en el frente de obra activo.

Para la colocación de riego de liga, en términos generales, se recomienda instruir a los inspectores a seguir los procedimientos establecidos en la Guía para la Aplicación de Riego de Liga publicada por el LanammeUCR en 2019.
