Proyecto: LM-PIE-UP-P03-2021

## INFORME DE INSPECCIÓN RUTINARIA PUENTE SOBRE CAMINO VECINAL (URBANIZACIÓN RÍO ORO) RUTA NACIONAL N.º 27

Preparado por:  
**Unidad de Puentes  
LanammeUCR**

San José, Costa Rica  
Junio, 2021

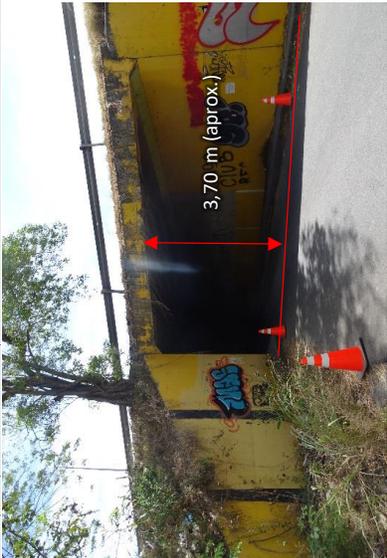
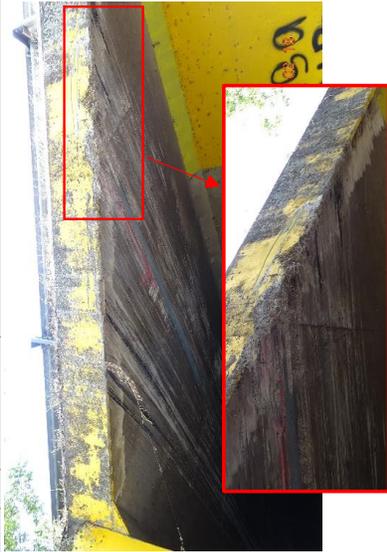
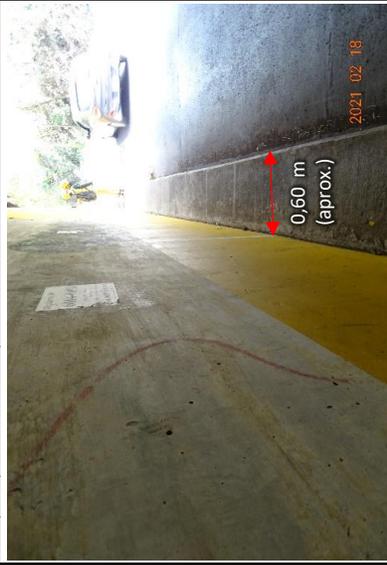
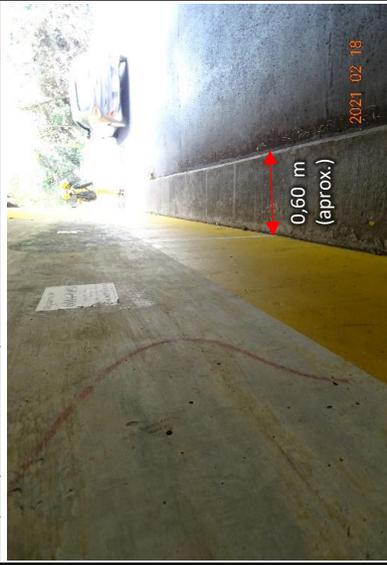
NOTA		NOTA		NOTA		NOTA	
No existe indicación de la altura máxima permitida bajo el puente y se requiere, debido a que la altura disponible es menor que la altura permitida para vehículos pesados en Costa Rica (4,15 m). Se observaron elementos impactados		Desprendimientos de concreto, con dimensiones estimadas menores a 25 mm de profundidad y aproximadamente 150 mm de dimensión máxima, debido a impactos de vehículos altos.		El ancho de las aceras del paso inferior es menor que el requerido de 1,20 m.		Se observaron grietas con ancho aproximado entre 0,3 mm y 1,0 mm sin sellar, ubicadas en aproximadamente 3 % del cuerpo de ambos bastiones.

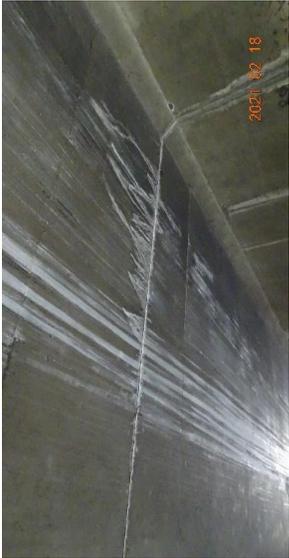
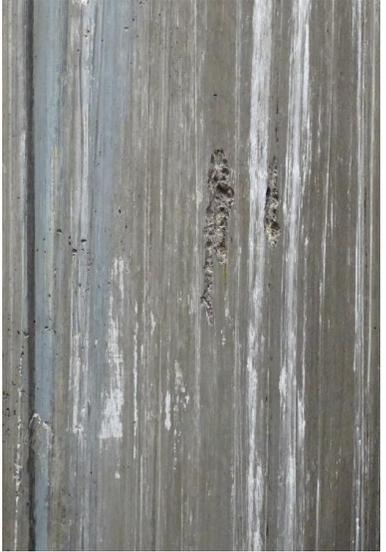
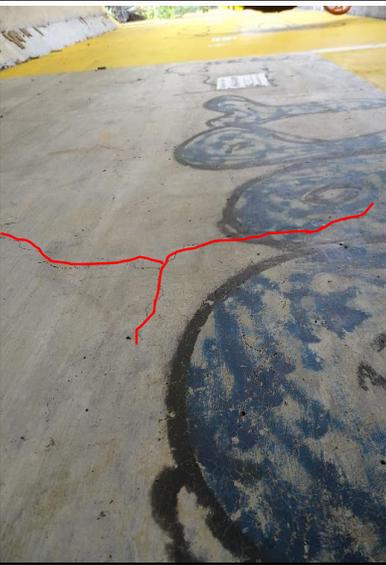
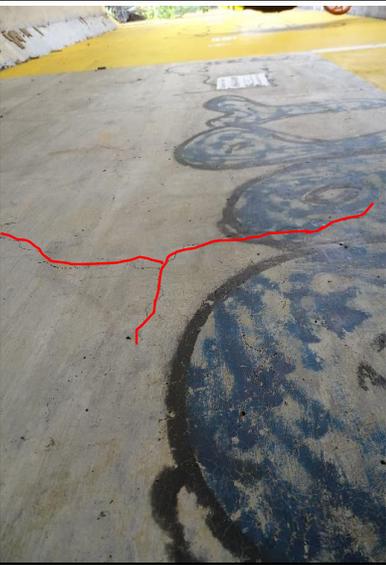
No. 4		No. 5		No. 6		No. 7	
UBICACIÓN		UBICACIÓN		UBICACIÓN		UBICACIÓN	
Superestructura tipo losa de concreto		Superestructura tipo losa de concreto		Bastión n.º 1

NOTA		NOTA		NOTA		NOTA	
Juntas de construcción sin sellar con aberturas de ancho aproximado entre 0,3 mm y 1,0 mm. También se observó eflorescencia con acumulación a lo largo de la junta de construcción.		Desprendimientos de concreto, con dimensiones estimadas menores a 25 mm de profundidad y aproximadamente 150 mm de dimensión máxima, debido a impactos de vehículos altos. (Ubicados en otros puntos de la superestructura)		El ancho de las aceras del paso inferior es menor que el requerido de 1,20 m.		Se observaron grietas con ancho aproximado entre 0,3 mm y 1,0 mm sin sellar, ubicadas en aproximadamente 3 % del cuerpo de ambos bastiones.	
DÍA		DÍA		DÍA		DÍA	
18		18		18		18	
MES		MES		MES		MES	
2		2		2		2	
AÑO		AÑO		AÑO		AÑO
