Programa de Ingeniería Estructural

Proyecto: LM-PIE-UP-P04-2021

INFORME DE INSPECCIÓN RUTINARIA PUENTE SOBRE CAMINO VECINAL (INTERSECCIÓN MULTIPLAZA N.º 2) RUTA NACIONAL N.º 27

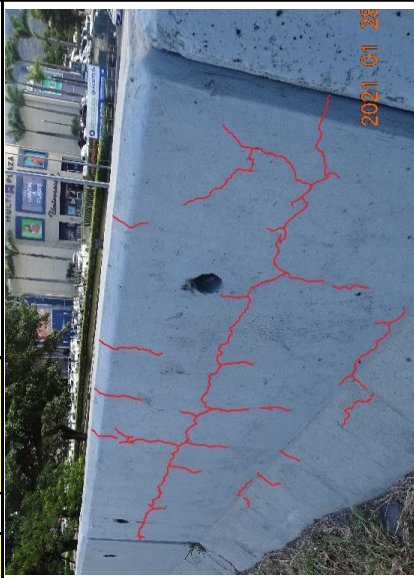
NOTA	Grietas en dos direcciones en la barrera vehicular del puente.	DÍA	MES	AÑO	NOTA	Filtraciones de agua a través de las protecciones de concreto lanzado de los taludes.	DÍA	MES	AÑO
		28	1	2021			28	1	2021
NOTA	Grietas en las franjas del tablero entre las vigas de concreto prefabricado.	DÍA	MES	AÑO	NOTA	Corrosión localizada en las conexiones del guardavías.	DÍA	MES	AÑO
		28	1	2021			28	1	2021

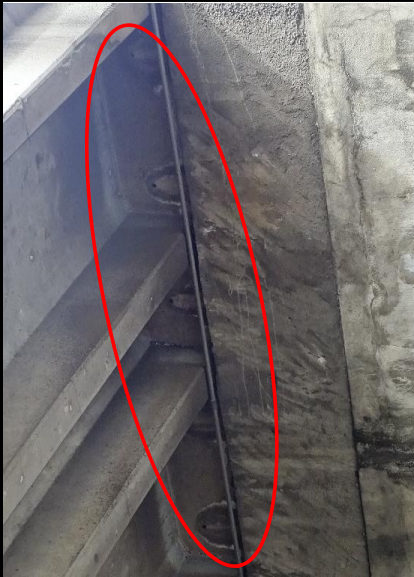
NOTA	Areas reparadas en buen estado en el ala superior de una de las vigas de concreto pretensado.	NOTA	Filtraciones y eflorescencias a través de la viga diagrama.	
DÍA	28	DÍA	28	
MES	1	MES	1	
AÑO	2021	AÑO	2021	
No.	UBICACIÓN	No.	UBICACIÓN	
10	Bastión n.º 2	11	Aletón sur, Bastión n.º 1

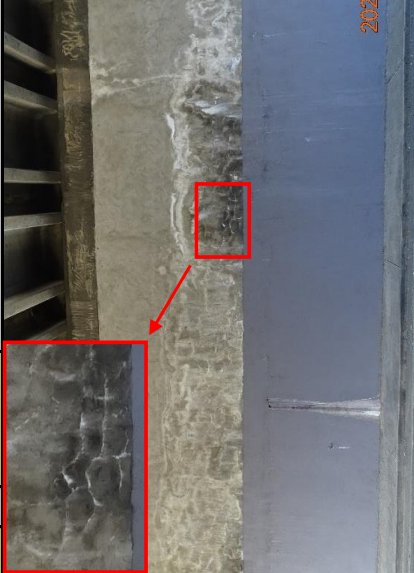
NOTA	Filtraciones y eflorescencias a través de grietas en el muro del cuerpo del Bastión n.º 2.	NOTA	Filtraciones y eflorescencias a través del aletón sur del Bastión n.º 1.

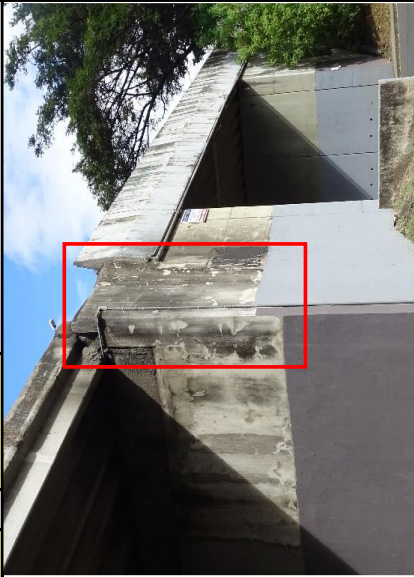
Aletones [50007]	Eflorescencias	3	En aproximadamente el 50 % de los aletones del Bastión n.º 1 y el 80 % de los aletones del Bastión n.º 2 se observaron filtraciones y eflorescencias a través del muro (ver fotos n.º 11, n.º 12 y n.º 13).	Mantenimiento basado en la condición
Agrietamiento	En aproximadamente el 5 % de los aletones del Bastión n.º 2 se observaron grietas sin sellar con un ancho moderado, así como eflorescencias a través de las grietas (ver foto n.º 14).					
Torres [50008]	No evaluado	NE	No se evaluó ya que no presenta.	No aplica		
Sistema de protección [600]	NE	Sistemas de protección sísmica [60004]	No evaluado	NE	No se evaluó ya que no presenta. Dado que existen uniones fijas de concreto entre la superestructura y la subestructura, no se evaluó la longitud de asiento de las vigas principales.	No aplica
		Sistemas de protección hidráulica [60005]	No evaluado	NE	No se evaluó ya que no presenta.	No aplica

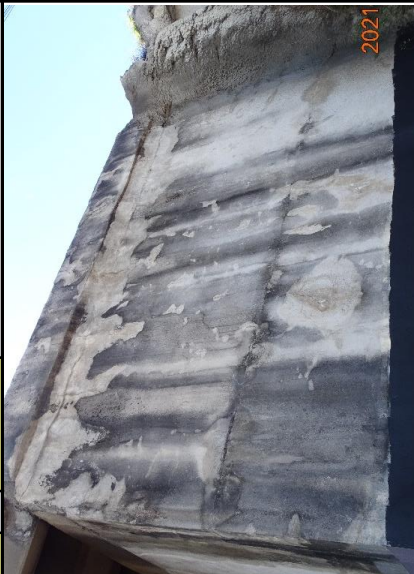
NOTA	Filtraciones y eflorescencias a través del muro del cuerpo del Bastión n.º 1.	NOTA	Filtraciones y eflorescencias a través del aletón norte del Bastión n.º 2.	
DÍA	28	DÍA	28	
MES	1	MES	1	
AÑO	2021	AÑO	2021
