Proyecto: LM-PIE-UP-P15-2021

# INFORME DE INSPECCIÓN RUTINARIA PUENTE SOBRE CAMINO VECINAL (INTERSECCIÓN MULTIPLAZA N.º 1) RUTA NACIONAL N.º 27

Preparado por:  
**Unidad de Puentes  
LanammeUCR**

San José, Costa Rica  
Julio, 2021

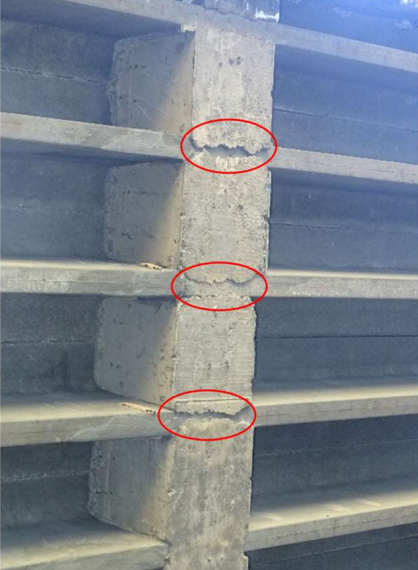
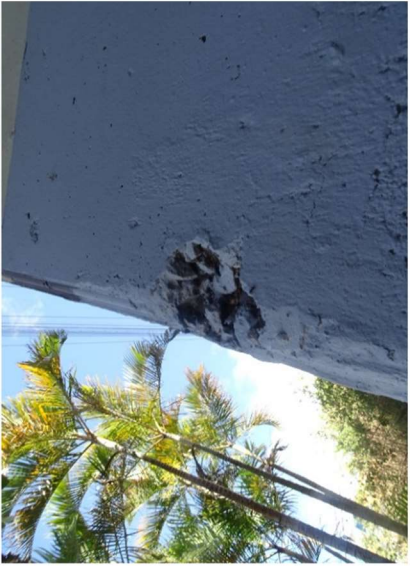
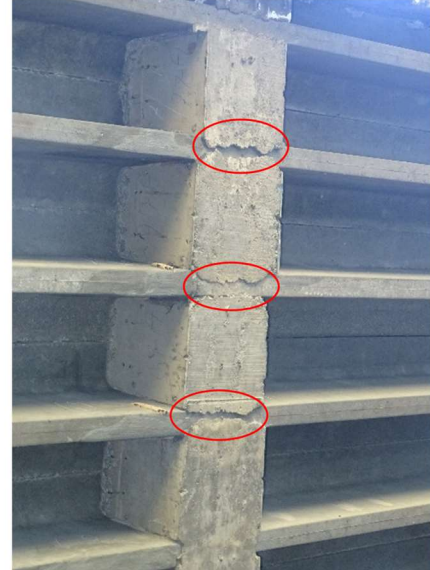
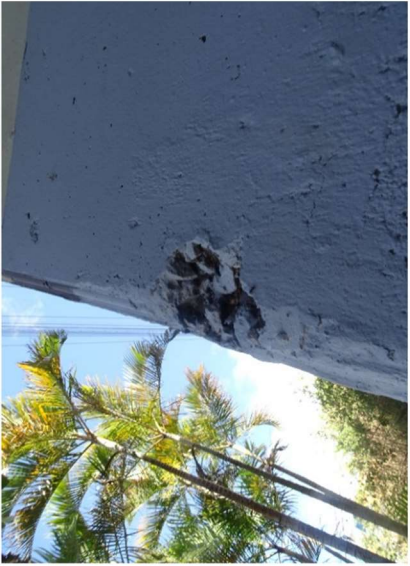
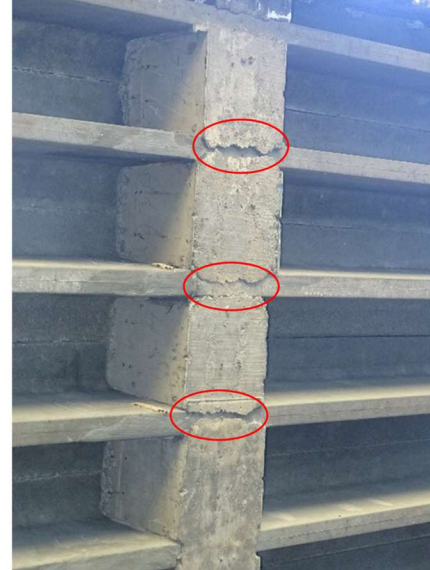
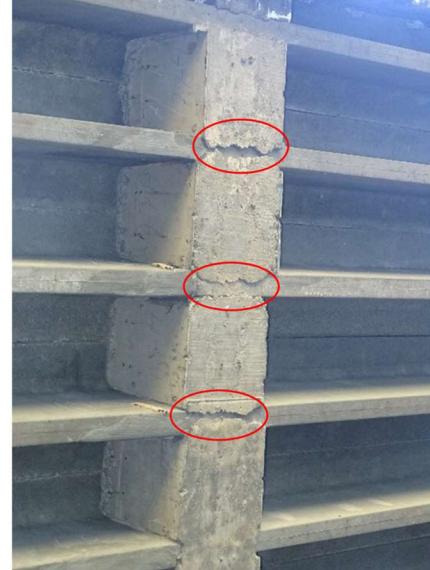
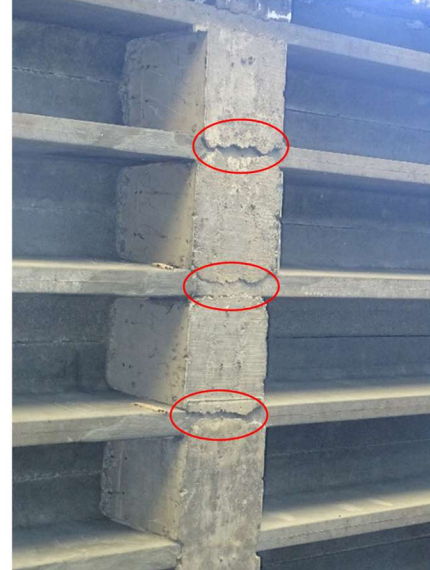
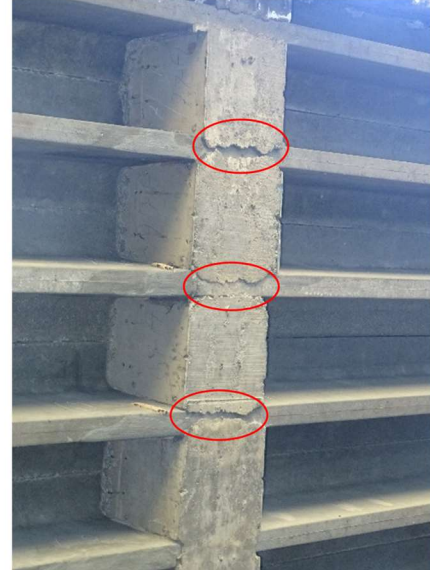
NOTA		DÍA MES AÑO		NOTA		DÍA MES AÑO			
Desprendimiento y acero de refuerzo expuesto sin corrosión en barrera.		28 1 2021		Arietamiento en dos direcciones en barrera vehicular y manchas de óxido.		28 1 2021		Eflorescencias en viga externa.	
No.		UBICACIÓN		No.		UBICACIÓN		Vigas principales	
4		Vigas principales		5		Vigas principales		6

NOTA		DÍA MES AÑO		NOTA		DÍA MES AÑO			
Desprendimiento de concreto y acero de refuerzo expuesto.		28 1 2021		Desprendimientos de concreto.		28 1 2021		Eflorescencias y zonas reparadas.

INSPECCIÓN DE PUENTE		NOMBRE DEL PUENTE		RUTA N°		KILÓMETRO		LOCALIZACIÓN		PROVINCIA		ENCARGADO		NÚMERO DE SUPERESTRUCTURA			
PUENTE SOBRE CAMINO VECINAL (INTERSECCIÓN MULTIPLAZA 1)		27		PRIMARIA		6,355 km		SAN JOSÉ		ESCAZÚ		Zona 1-2 PURISCAL		1			
RUTA N°		RUTA		PRIMARIA		6,355 km		CANTÓN		ESCAZÚ		9°		56'			
KILÓMETRO		RUTA		PRIMARIA		6,355 km		DISTRITO		SAN RAFAEL		84°		9"			
RUTA N°		RUTA		PRIMARIA		6,355 km		DISTRITO		SAN RAFAEL		84°		9"			
<b>FOTOGRAFÍAS</b>																	
No.	7	UBICACIÓN	Diafragmas		No.	8	UBICACIÓN	Cuerpo principal de bastión n.º 1		No.	9	UBICACIÓN	Cuerpo principal de bastión n.º 1				
NOTA		Desprendimientos en cara inferior de diafragma.		DÍA		MES		AÑO		DÍA		MES		AÑO			
		Cuerpo principal de bastión n.º 2		28		1		2021		28		1		2021			
No.		10		UBICACIÓN		11		UBICACIÓN		NOTA		NOTA		UBICACIÓN			
		Cuerpo principal de bastión n.º 2		Acera inferior (paso a desnivel)		Nido de piedra.		Cuerpo principal de bastión n.º 1		Desprendimiento de concreto.		UBICACIÓN		UBICACIÓN

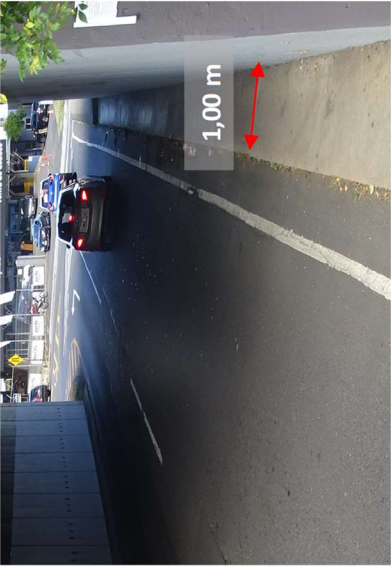
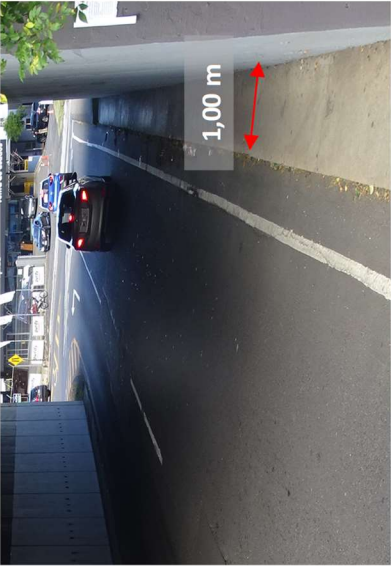
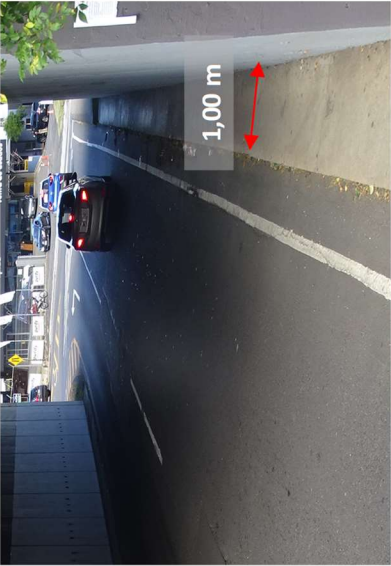
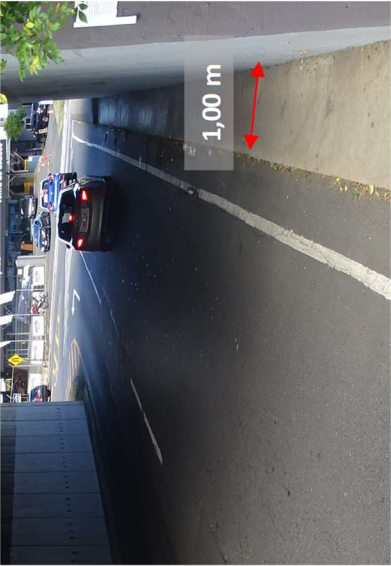
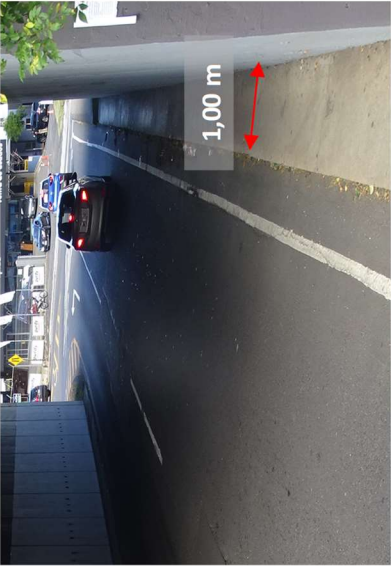
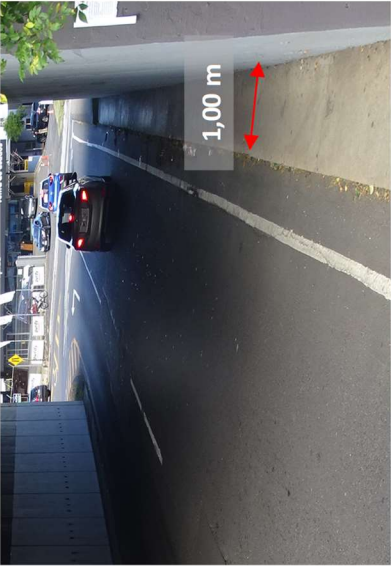
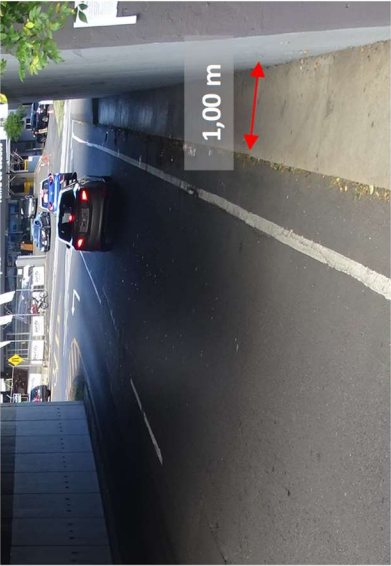
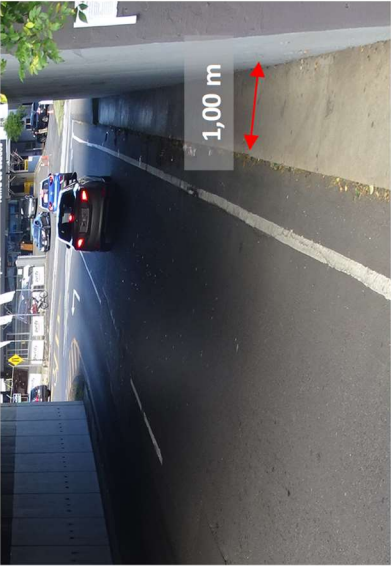
NOTA		Eflorescencias sin acumulación de espesor.		DÍA		MES		AÑO		DÍA		MES		AÑO			
		Cuerpo principal de bastión n.º 2		28		1		2021		28		1		2021			
NOTA		El ancho es menor que el requerido (1,20 m según la Ley n.º 7600).		DÍA		MES		AÑO		DÍA		MES		AÑO			
		Acera inferior (paso a desnivel)		28		1		2021		28		1		2021
