INFORME DE INSPECCIÓN ESPECIAL

Proyecto: LM-PIE-UP-P19-2021

INFORME DE INSPECCION ESPECIAL PUENTE SOBRE EL RÍO TOYOGRES RUTA NACIONAL N.º 10: Evaluación de la socavación de cimientos y el agrietamiento en bastiones

San José, Costa Rica
Julio, 2021

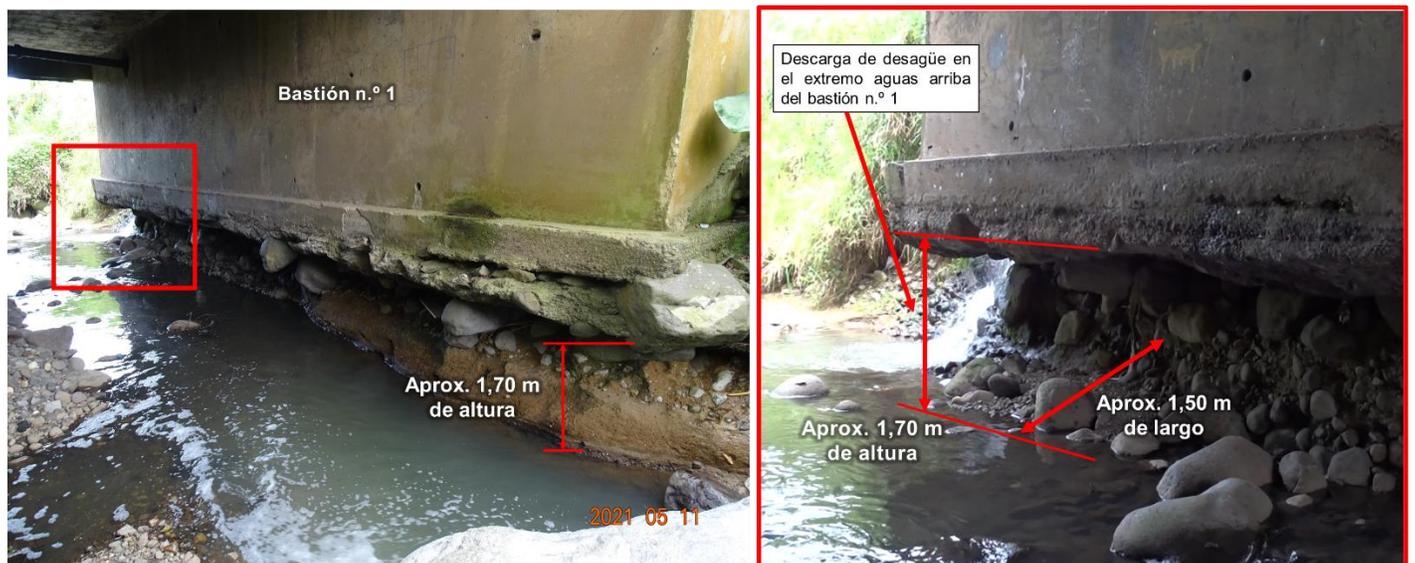
Se observó socavación en el 100 % de las cimentaciones de los bastiones del puente. En sitio, se midió, bajo la placa de cimentación del bastión n.º 1, una pérdida de suelo de aproximadamente 1,70 m de altura y 1,50 m de largo (ver Figura 5.1). El largo se mide desde el borde externo hasta donde se observa contacto con el suelo bajo la cimentación. Para el bastión n.º 2, se midió una pérdida de suelo bajo la placa de cimentación que varía aproximadamente entre 1,60 m y 1,80 m de altura y 2,00 m de largo (ver Figura 5.2).

Figura 5.1. Socavación bajo la cimentación del bastión n.º 1 del puente.

Por otra parte, se observó que la carretera no cuenta con un sistema de drenaje que permita recoger la escorrentía superficial para su descarga de forma controlada en el río. En la inspección se observó agua proveniente de la carretera que descarga a ambos costados del puente, generando erosión del talud y contribuyendo a la socavación local de las cimentaciones. (ver Figura 5.1 y Figura 5.3).

1. Restituir de manera urgente el contacto con el suelo de la cimentación de ambos bastiones por medio de acciones como las que se incluyen en el Manual de especificaciones generales para la conservación de caminos, carreteras y puentes MCV-2015 (MOPT, 2015) y siguiendo las recomendaciones del Manual de consideraciones técnicas hidrológicas e hidráulicas para la infraestructura vial en Centroamérica (SIECA, 2016).

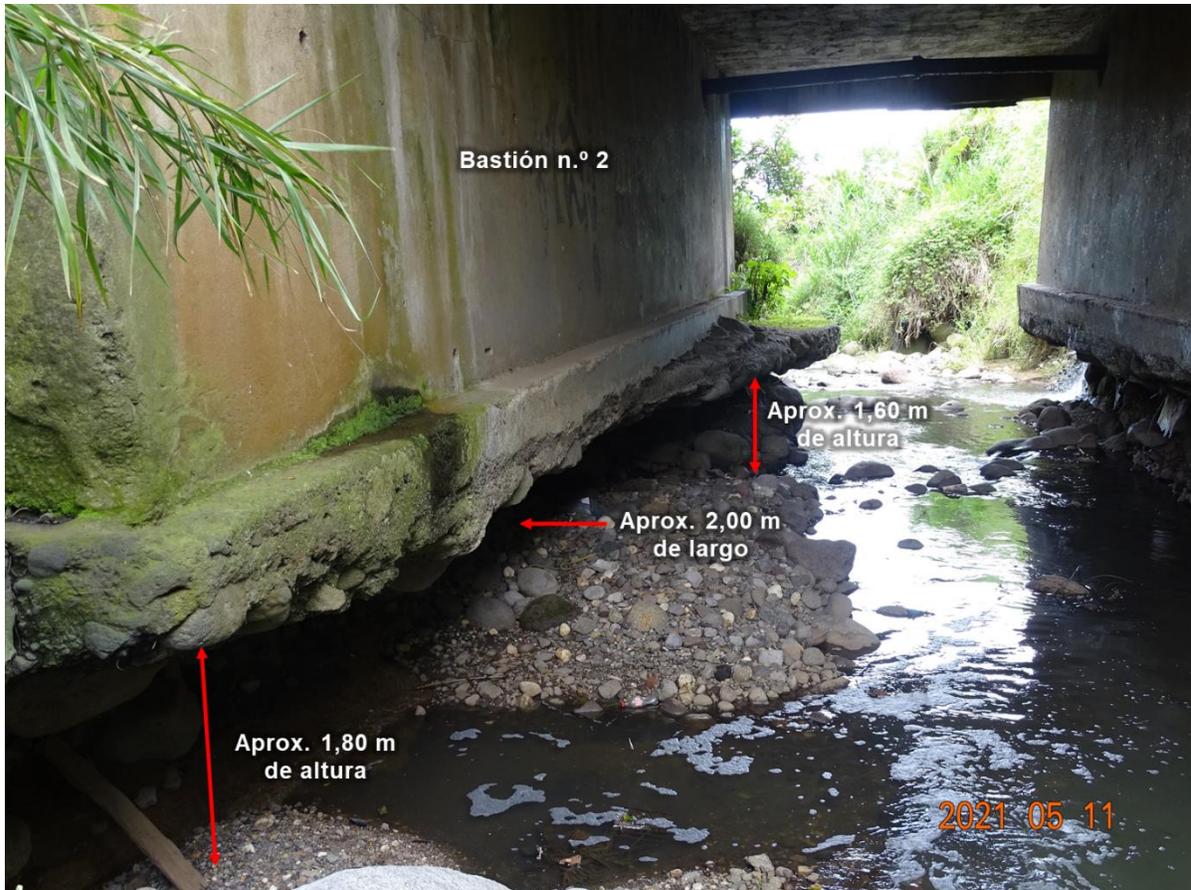
Figura 5.2. Socavación bajo la cimentación del bastión n.º 2 del puente.

La socavación observada se debe a la restricción al flujo del agua provocada por los bastiones del puente que fueron construidos en el cauce (ver Figura 4.3). Esta restricción, ha provocado un aumento en la velocidad del flujo de agua durante crecidas, lo cual ha causado la socavación local del suelo bajo los cimientos del puente y, también, la socavación general del lecho y las márgenes del río (ver Figura 5.3). En el Manual de consideraciones técnicas hidrológicas e hidráulicas para la infraestructura vial en Centroamérica (SIECA, 2016) se establece un lineamiento para la ubicación de la parte frontal de la pared del bastión, la cual, debe estar, al menos, en la intersección de la margen del río con el nivel de aguas máximas. En el puente sobre el río Toyogres, no se cumple este lineamiento, ya que los bastiones se

encuentran dentro del cauce del río, aún con el nivel normal de agua observado durante la inspección (ver Figura 5.2).

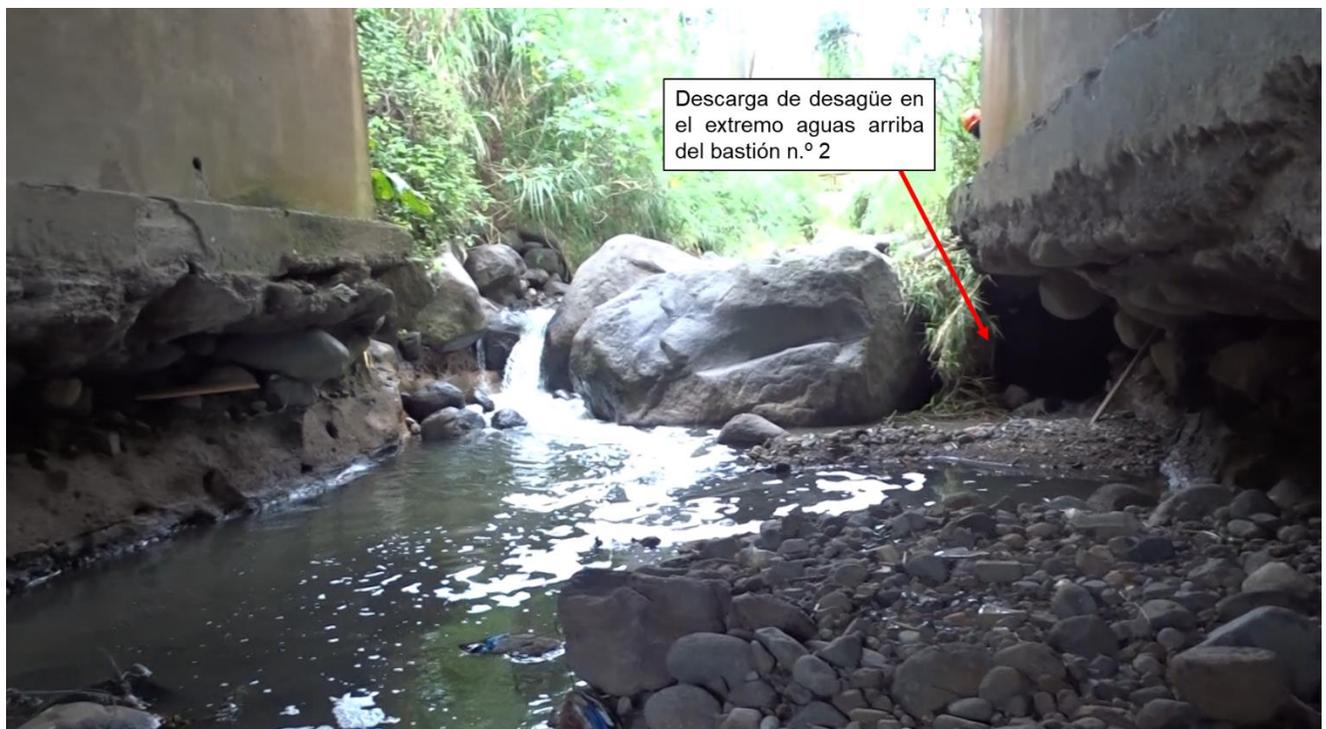
Figura 5.3. Socavación general y local en el lecho del río Toyogres. También, descarga de desagües en uno de los extremos del puente que contribuye a la socavación local.

2. Construir obras temporales de revestimiento del lecho y de las márgenes del río para evitar el aumento en la altura y largo de socavación por el arrastre y erosión provocadas por el río Toyogres, de acuerdo con la guía HEC n.º 23: "Bridge Scour and Stream Instability Countermeasures: Experience, Selection, and Design Guidance-Third Edition", Volumen 1 (FHWA, 2009a) y 2 (FHWA, 2009b). Se recomienda consultar a un ingeniero especialista en hidráulica de puentes.

3. Mejorar las salidas del sistema de drenaje que recoge el agua de escorrentía superficial de la carretera de acceso al puente, con algún método que evite la erosión de los taludes. Se recomienda consultar a un ingeniero especialista en hidráulica.

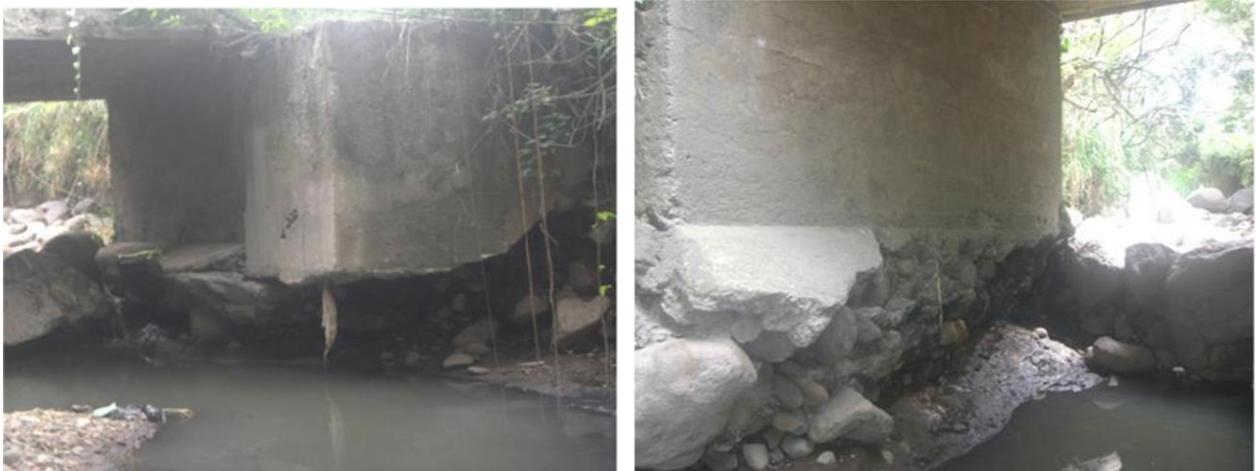
Figura 5.4. Puente en ruta cantonal de San Rafael de Oreamuno (Avenida 17) sobre el río Toyogres, que colapsó en el año 2010. Notar la similitud con el puente evaluado en este informe. (Fotografías obtenidas de CNE, 2015).

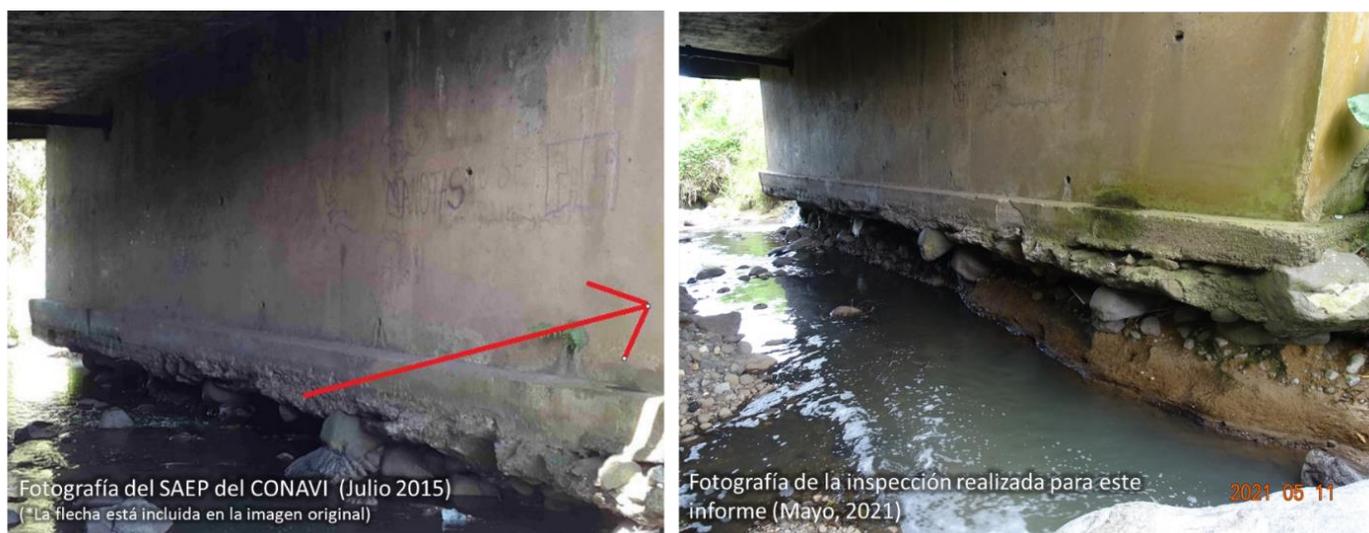
En la inspección de julio de 2015, se midió bajo la cimentación de los bastiones n.º 1 y n.º 2 una pérdida de suelo de aproximadamente 0,70 m altura y 1,30 m de largo (CONAVI, 2015), Esta pérdida de suelo resulta ser mucho menor a la observada durante la inspección del 11 de mayo 2021 (ver Observación n.º 1). Al comparar las mediciones realizadas en julio de 2015 y mayo de 2021, se cuantifica un incremento de la socavación del 150% en la altura y un incremento del 50% en el largo. Estas diferencias en socavación son evidencia contundente de que la socavación de las cimentaciones ha empeorado significativamente y es un problema que se debe atender de inmediato para evitar el colapso de la estructura.

Figura 5.5. Comparación entre la socavación observada bajo la cimentación del bastión n.º 1 en la inspección de julio de 2015 (registrada en la herramienta SAEP del CONAVI) y la observada en mayo de 2021 (reportada en este informe). Nótese la diferencia en el nivel de socavación. (Fotografía izquierda modificada de CONAVI, 2015b).

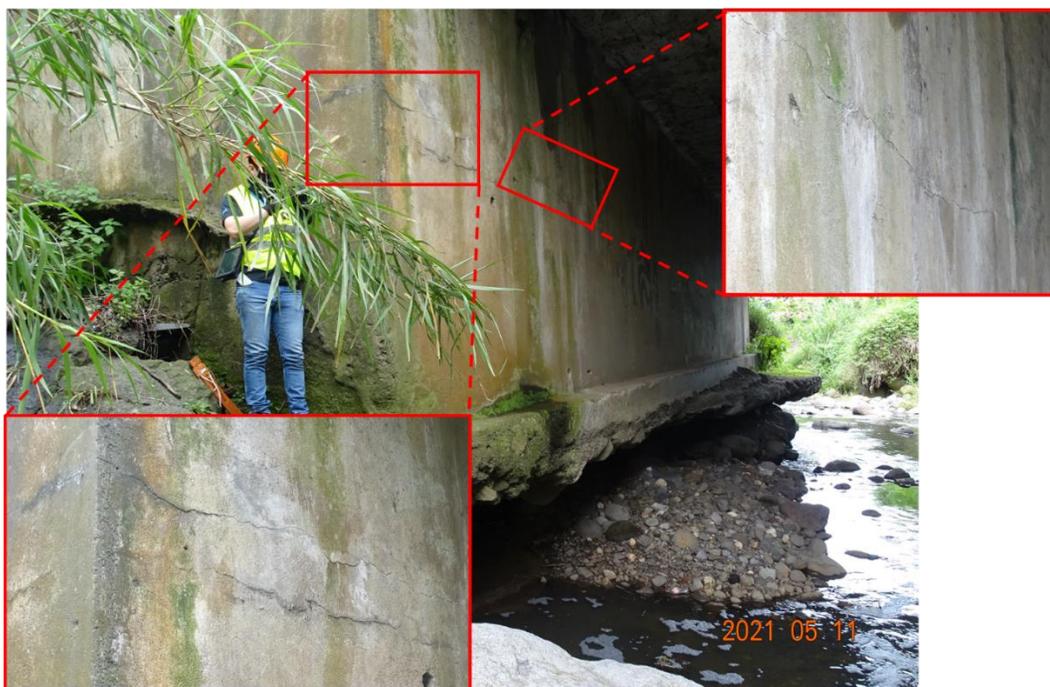
Se observó una grieta horizontal en el bastión n.º 2 la cual se extendía horizontalmente en aproximadamente un 50 % del cuerpo del elemento. La grieta tiene un ancho aproximado que varía entre 0,5 mm y 1,5 mm (ver Figura 5.6). Este agrietamiento puede estar relacionado con el inicio del asentamiento debido la pérdida de soporte de la cimentación, producto de la socavación observada (ver observación n.º 1). En el bastión n.º 1 no se observó agrietamiento.

En la inspección de julio de 2015, registrada en la herramienta informática SAEP, no se mencionan estas grietas en el bastión n.º 2, por lo cual, posiblemente, se presentaron después de esa inspección y están relacionadas con la pérdida de soporte debido al avance de la socavación observada (ver observaciones n.º 1 y n.º 2).

Figura 5.6. Agrietamiento en una dirección en el bastión n.º 2.

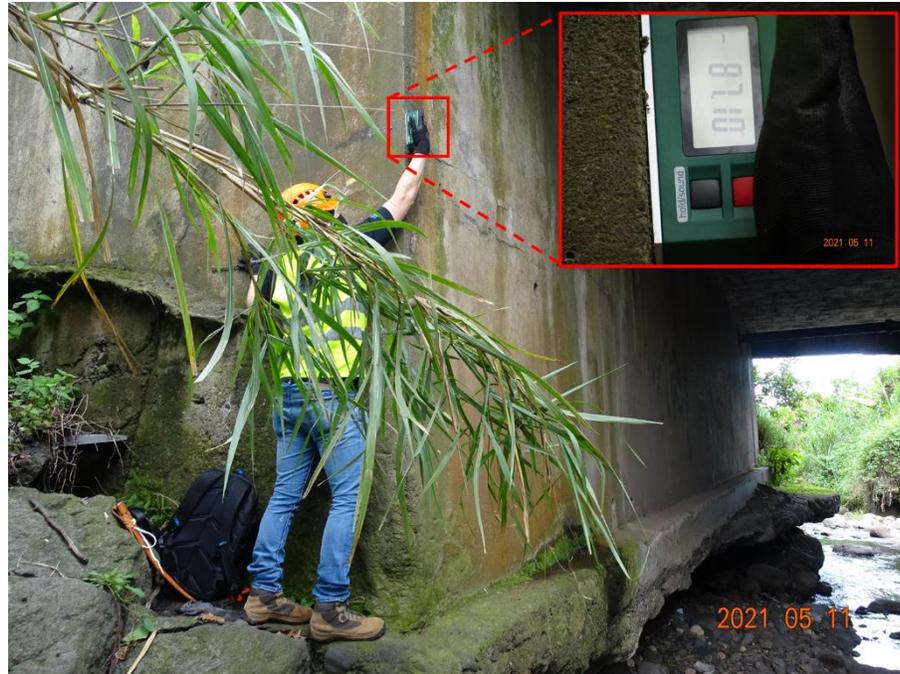
Adicionalmente, se midió una rotación de aproximadamente 3 ° en el sentido antihorario del bastión n.º 2 (ver Figura 5.7), posiblemente relacionada con la pérdida de soporte del bastión n.º 2 debido a la socavación.

Figura 5.7. Inclinación de aproximadamente de 3 ° en sentido antihorario del bastión n.º 2
