Proyecto: LM-PIE-UP-P21-2021

INSPECCIÓN RUTINARIA DEL PUENTE SOBRE LA RUTA NACIONAL N.º 310 (PASO POZOS N.º 2) RUTA NACIONAL N.º 27

Preparado por:
**Unidad de Puentes
LanammeUCR**

San José, Costa Rica
Agosto, 2021

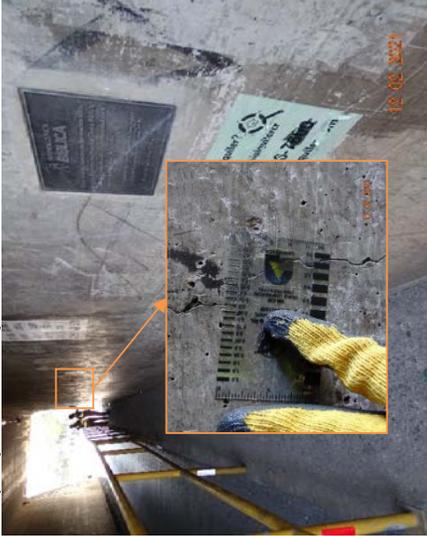
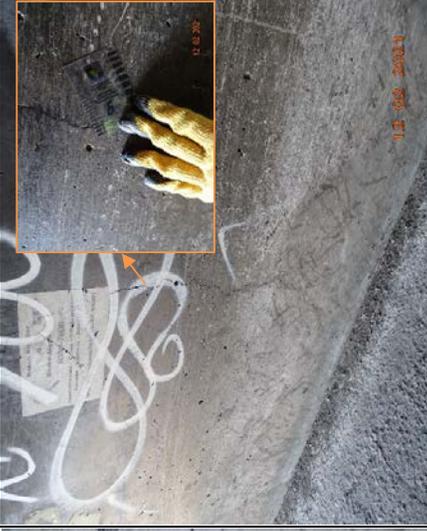
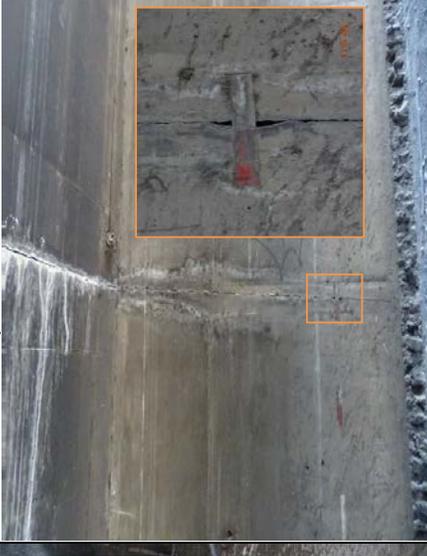
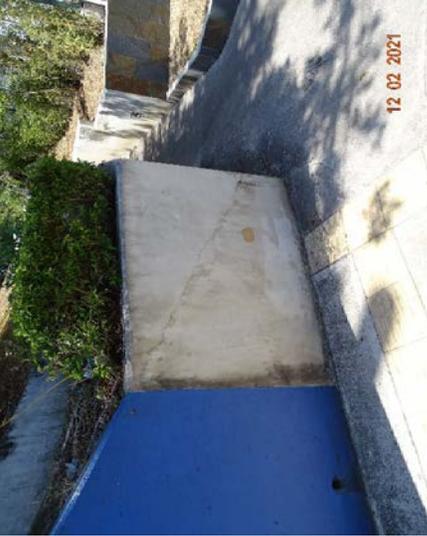
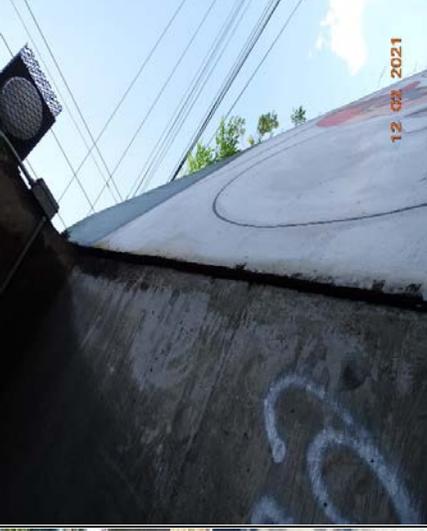
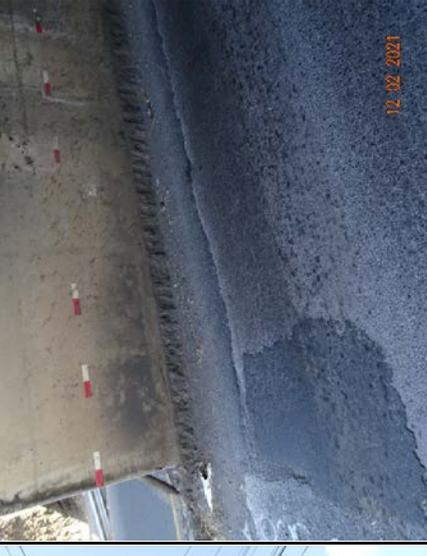
NOTA	Agrietamiento en la unión entre el aletón del bastión n.º 2 y el muro de retención no integral.	NOTA	Detalle de la unión entre el aletón y el bastión.	NOTA	Abrasión, baches y desgaste en la superficie de la losa inferior.
DÍA	12	DÍA	12	DÍA	12
MES	2	MES	2	MES	2
AÑO	2021	AÑO	2021	AÑO	2021
