PROYECTO DE CONTRATACION DEL DISEÑO Y
CONSTRUCCION DE INTERCAMBIOS
SECCION: CAÑAS-LIBERIA-RUTA NACIONAL No.1

LM-PIE-P15-2015
Reporte de Inspección No.3

INSPECCION DE LOS INTERCAMBIOS DE CAÑAS, BAGACES Y LIBERIA

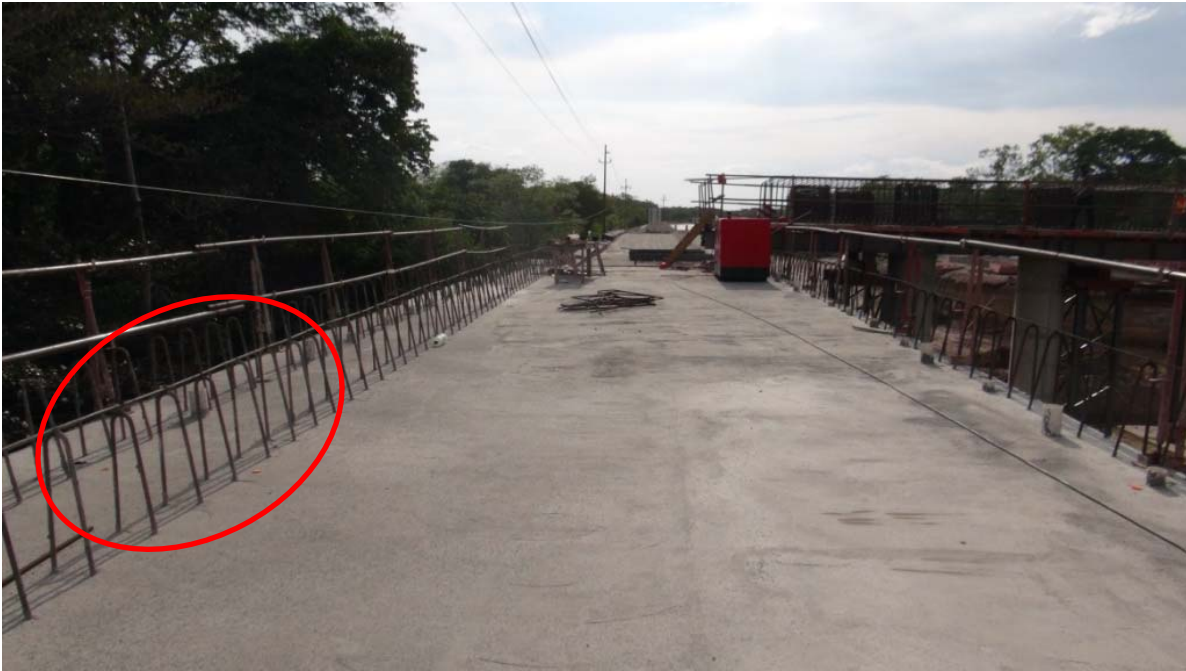
<p>ASUNTO No.1: Fisuras en la superestructura del puente principal y los puentes de ingreso del Intercambio Bagaces.</p>
<p>Observaciones:</p> <p>a) <u>Puentes de ingreso a Bagaces</u></p> <ul style="list-style-type: none">• El puente Oeste muestra acero de refuerzo embebido en la losa para dos barreras vehiculares. El espacio entre las barreras es menor al ancho de acero mínima de 1,20 permitido por la ley 7600. (Ver figura 13) Como no se tiene acceso a los planos constructivos de los puentes es imposible determinar cuál va a ser la configuración final del puente.• La losa del puente Este exhibe un fisuramiento importante en toda su superficie. Este detalle fue identificado en la visita anterior cuando la losa tenía poco tiempo de haberse colado. (Ver figura 14) <p>b) <u>Intercambio Bagaces</u></p> <ul style="list-style-type: none">• Se observaron fisuras en la superficie de la superestructura. Similar a lo observado previamente en el Intercambio Cañas. (Ver figuras 15 y 16)

Figura No.13. Intercambio Bagaces - Vista del puente Este donde se observa a la izquierda el acero de refuerzo de dos barreras vehiculares.

<p>Recomendaciones:</p> <ul style="list-style-type: none">• Solicitar los planos constructivos de los dos puentes paralelos para ingreso o salida del pueblo de Bagaces.• Solicitar información a la inspección de CONAVI sobre las acciones que ha tomado el contratista, y aprobadas por la inspección, para evitar que la fisuras en el concreto se sigan presentando en los intercambios.• Solicitar información a la inspección de CONAVI sobre las acciones que va a tomar el contratista, debidamente aprobadas por el control de calidad de la inspección, para solucionar el fisuramiento observado en la losa del Puente Este.

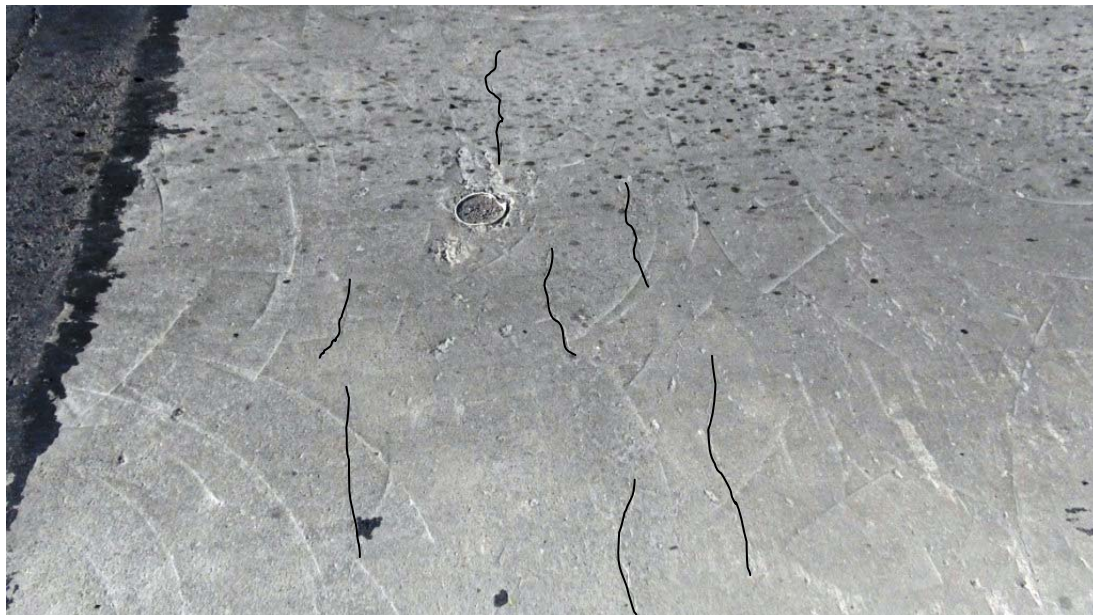
Figura No.14. Intercambio Bagaces - Fisuras observadas en el puente de salida de Bagaces. Puente Este. (Fisuras resaltadas con líneas negras)

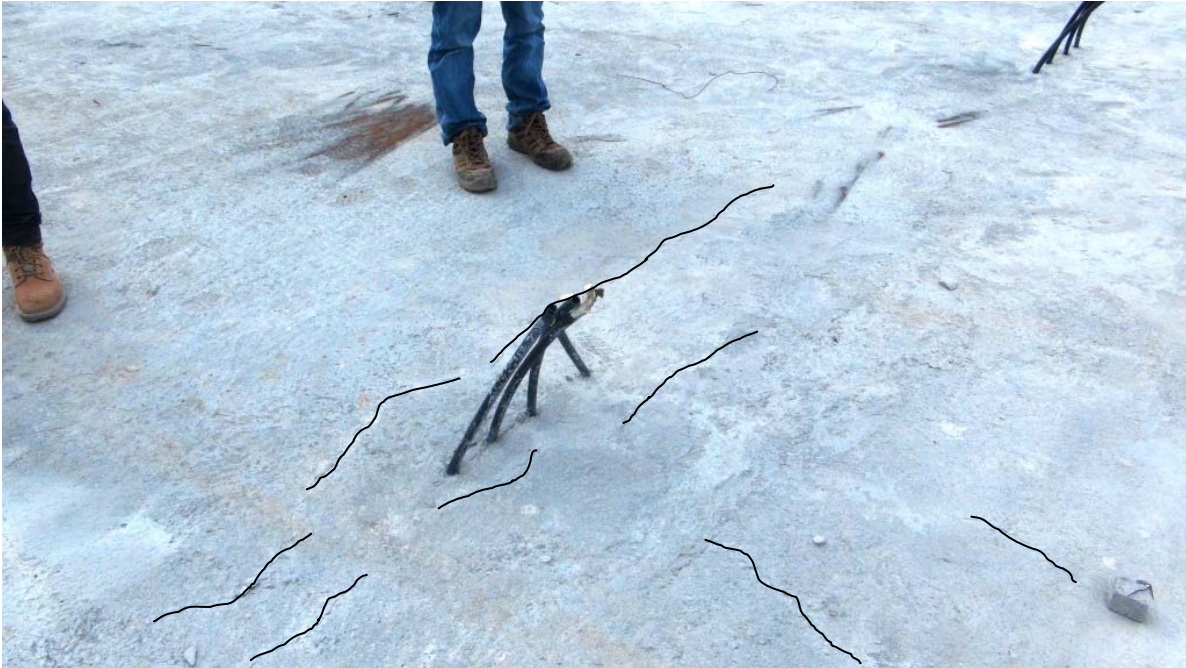
Figura No.15. Intercambio Cañas - Fisuras detectadas en la superficie de las superestructura del puente principal. Extremo Sur (Fisuras resaltadas con líneas negras).

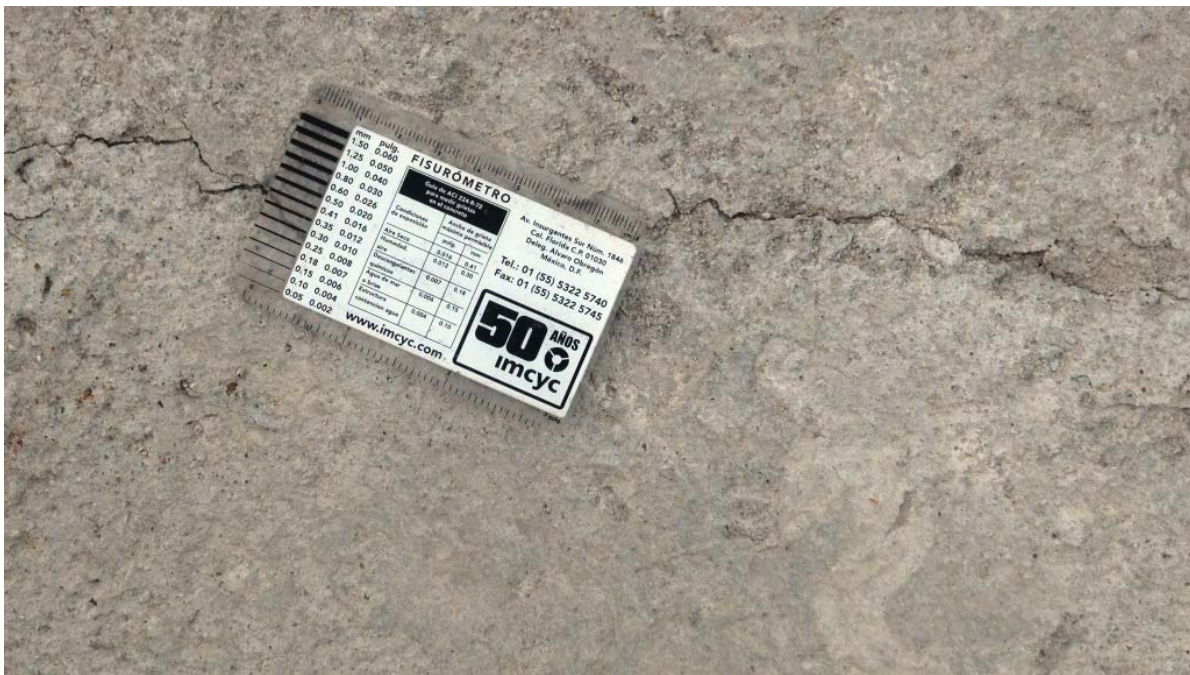
Figura No.16. Intercambio Bagaces - Ejemplo del espesor de fisuras observado (Fisura de 0.5mm)

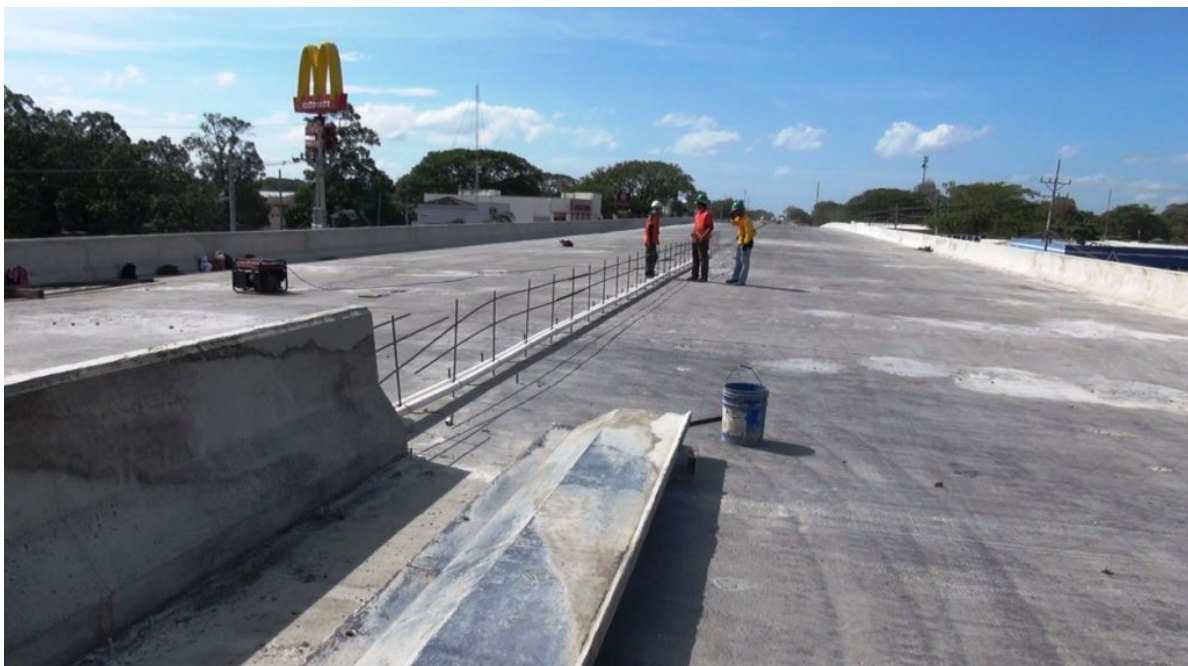
- En el puente del Intercambio Liberia se construye la barrera medianera con el mismo acero de refuerzo y anclaje utilizado para la medianera de la carretera (Ver figura 17).

Figura 17: Intercambio Liberia. Construcción de la barrera medianera

- Solicitar al la inspección de CONAVI que justifique el por qué se le está permitiendo al contratista construir la barrera medianera del puente con el mismo acero de refuerzo y anclaje utilizado para la barrera medianera de la carretera. Indicar en que publicación AASHTO se permite el uso de este detalle?.

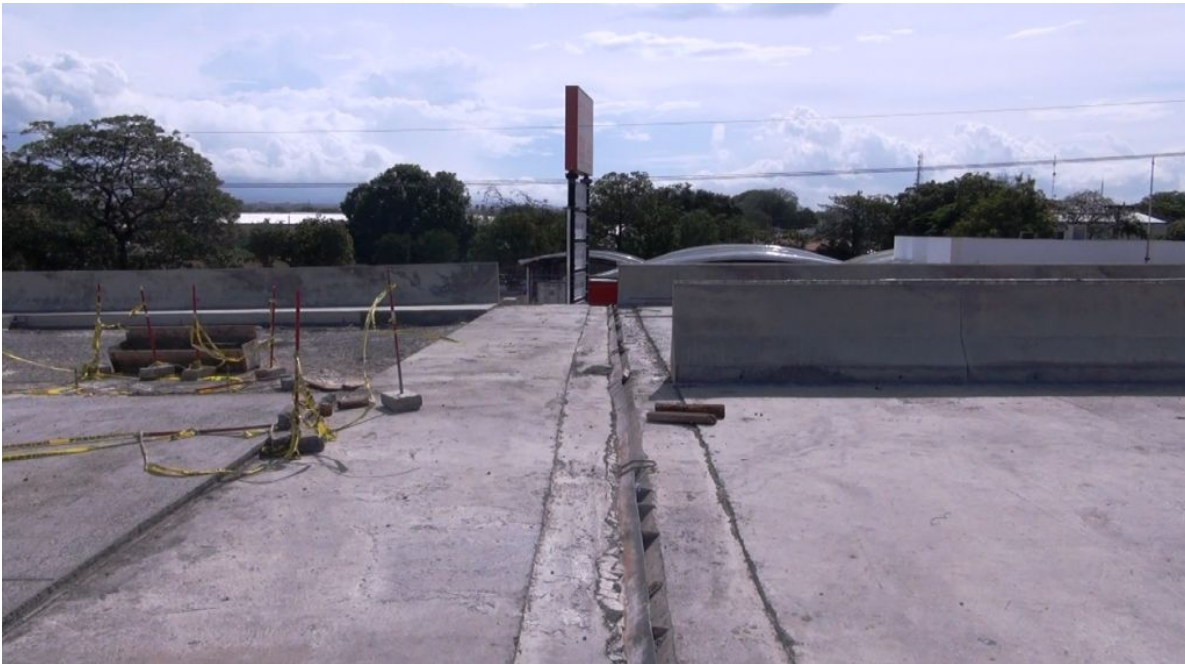
Figura 18: Aun no ha iniciado la instalación de la junta de expansión.
