LM-PI-UP-PN16-2013

INSPECCIÓN DEL PUENTE SOBRE EL RÍO PIEDRAS RUTA NACIONAL No. 1

Preparado por:
Unidad de Puentes

San José, Costa Rica
30 de Octubre de 2013

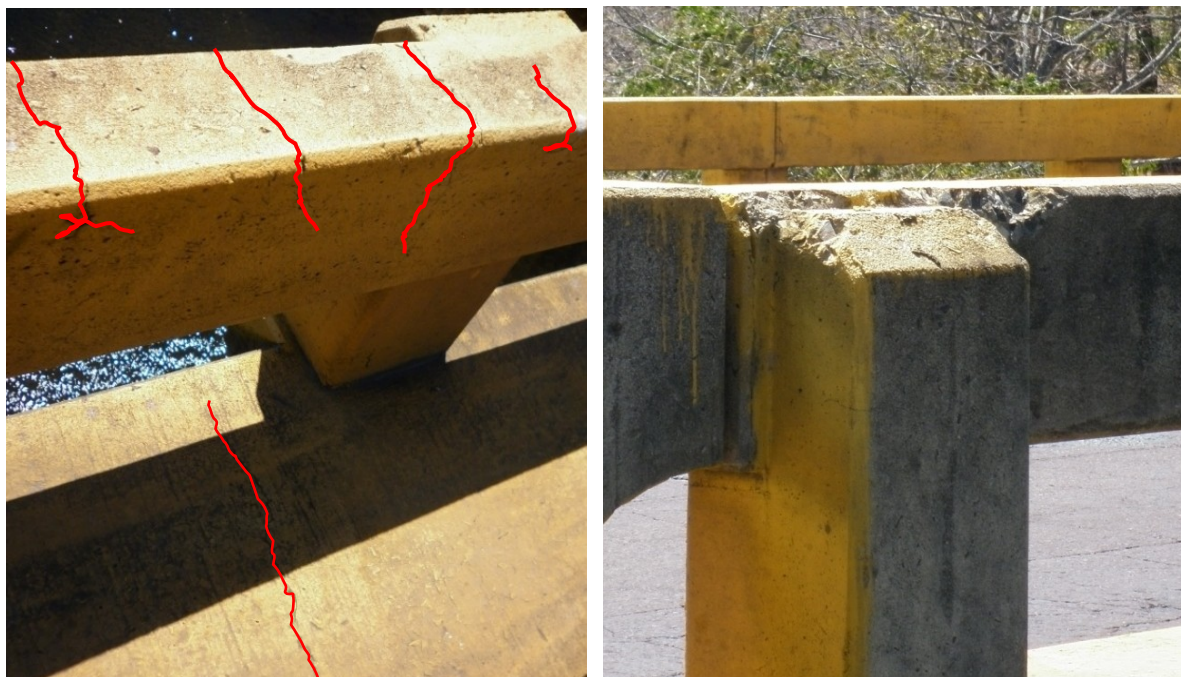
Elementos	Observaciones	Recomendaciones
2.1. Barrera vehicular	<p>El puente contaba con una barrera de concreto reforzado que no cumplía con los requisitos de seguridad actuales establecidos en la <i>Especificación para el Diseño de Puentes AASHTO LRFD 2012</i> para el tipo de tránsito que presenta la Ruta 1.</p> <p>Se observaron grietas debidas a retracción volumétrica del concreto de la barrera y algunos desprendimientos leves del concreto (ver figura 5).</p>	<p>En caso de que se decida no sustituir la losa de concreto, se recomienda reparar el daño observado y considerar reforzar la barrera vehicular y la sección de losa a la que está conectada para que cumpla con los requisitos de un barrera tipo TL-4 según la <i>Especificación para el Diseño de Puentes AASHTO LRFD 2012</i>.</p> <p>Si se decide sustituir la losa de concreto, se recomienda también sustituir la barrera por una que cumpla con los requisitos para barreras vehiculares tipo TL-4, según la <i>Especificación para el Diseño de Puentes AASHTO LRFD 2012</i>.</p>

Figura 5: Grietas y desprendimientos de concreto en la barrera vehicular.

Puentes AASHTO LRFD 2012 para el tipo de tránsito que presenta la Ruta 1. Se observaron grietas debidas a retracción volumétrica del concreto de la barrera y algunos desprendimientos leves del concreto.

8. Si se decide sustituir la losa de concreto, se recomienda también sustituir la barrera por una que cumpla con los requisitos para barreras vehiculares tipo TL-4, según la *Especificación para el Diseño de Puentes AASHTO LRFD 2012*. En caso de que se decida **no** sustituir la losa de concreto, se recomienda reparar el daño observado y considerar reforzar la barrera vehicular y la sección de losa a la que está conectada para que cumpla con los requisitos de un barrera tipo TL-4 según la *Especificación para el Diseño de Puentes AASHTO LRFD 2012*.

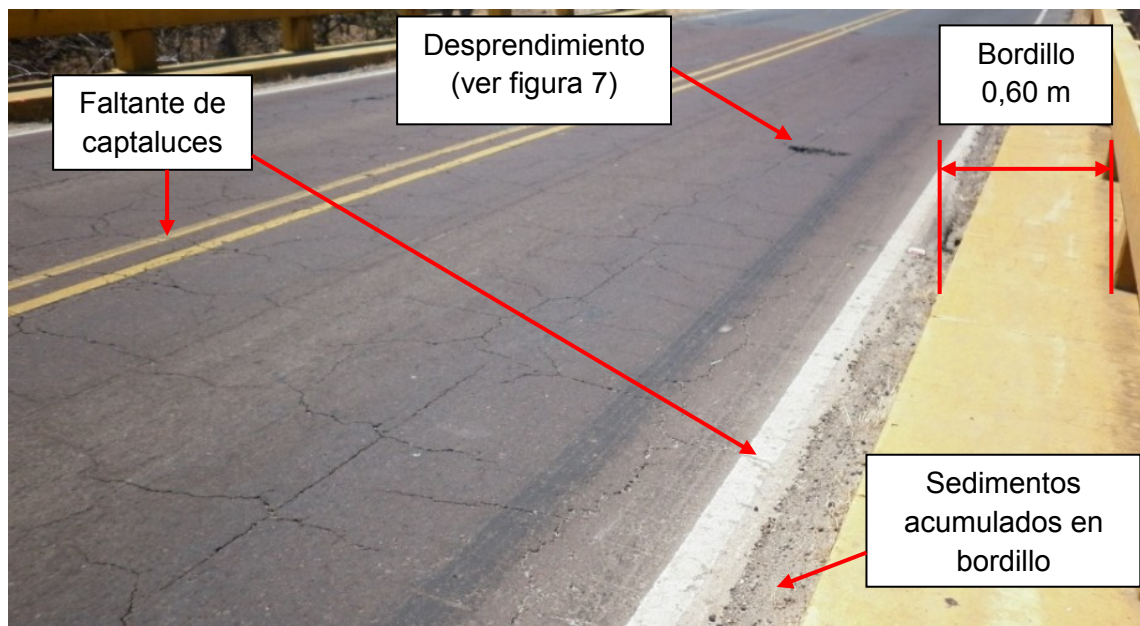
Elementos	Observaciones	Recomendaciones
3.1. Superficie de rodamiento	La carpeta asfáltica sobre la losa del puente presentaba agrietamiento en dos direcciones y desprendimientos de material asfáltico (Ver figura 6 y 7). Esta carpeta no está indicada en los planos originales del puente (ver Lámina Drwg. No. 2013 de los planos originales del puente sobre el Río Piedras) por lo que no se conoce la razón de su existencia.	Realizar una evaluación estructural del puente para determinar su capacidad estructural y a partir de éste estudio decidir si se requiere sustituir o no la losa del puente. En el caso que se decida no sustituir la losa, se recomienda remover la carpeta asfáltica sobre el puente e impermeabilizar la losa con un material apropiado para tal efecto, recomendado por un profesional con conocimiento en la materia.

3.4. Bordillos y drenajes del puente	Se observó acumulación de sedimentos a lo largo del bordillo (ver figura 6). Se observaron manchas de humedad y crecimiento de musgo en las vigas principales externas de concreto, producto de la descarga directa del agua proveniente de la calzada del puente (ver figura 10), lo cual podría generar corrosión del acero de refuerzo de las vigas al filtrarse el agua a través de las grietas observadas (ver figuras 8 y 15).	Limpiar los bordillos del puente. Colocar tubos de desagüe que se extiendan al menos 100 mm más abajo que la superficie inferior de las vigas principales de concreto.

Figura 6: Grietas en dos direcciones y desprendimientos en la superficie de rodamiento. Faltante de captaluces y demarcación borrosa. Acumulación de sedimentos en el bordillo.

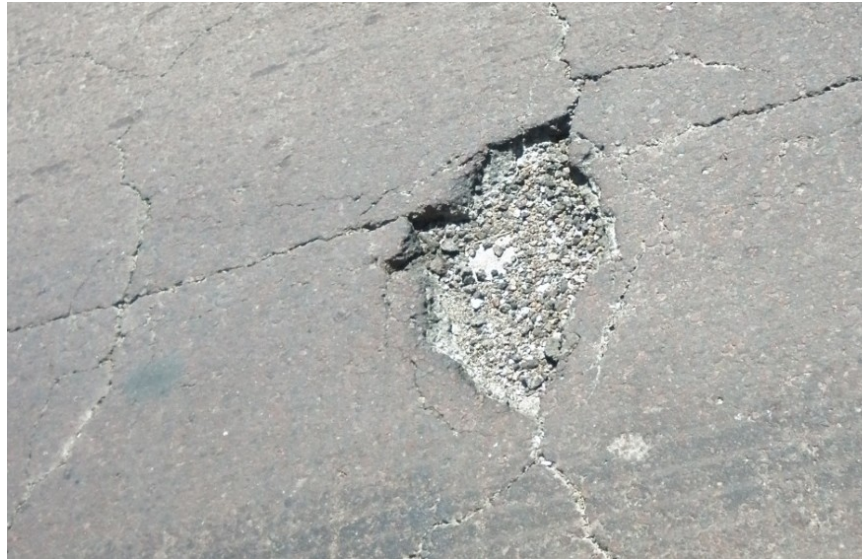
Figura 7: Desprendimiento de carpeta asfáltica.

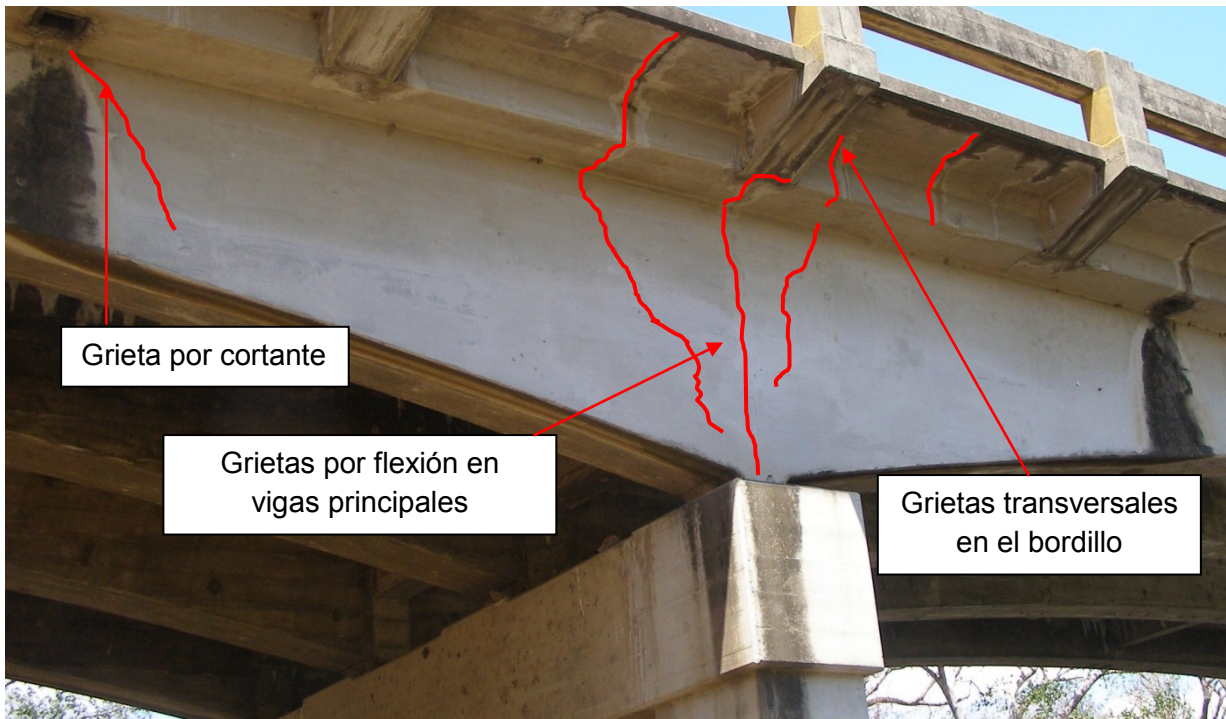
2.3. Aceras y sus accesos	<p>El puente no tiene aceras, sólo un bordillo de seguridad de 0,60 m. (ver figura 6). No se observó tránsito de peatones por el puente durante la inspección.</p> <p>Se observaron grietas transversales en el bordillo ubicadas en la zona cercana a las pilas (ver figura 9), producidas aparentemente por esfuerzos de flexión (ver figura 8).</p>	Construir una acera y sus respectivos accesos siguiendo los requerimientos de la ley 7600.

4.2 Vigas Principales de concreto	<p>Se observaron grietas por cortante y por flexión en las vigas principales externas e internas, en las zonas cercanas a las pilas (ver detalle típico figuras 8 y 16). También, se observaron grietas por flexión al centro de los claros de las vigas principales externas e internas (ver detalle típico en figura 17).</p> <p>Se encontró una grieta en el alma de la viga principal externa, ubicada sobre el apoyo sur del bastión 2 (ver figura 18), producto de restricciones al movimiento longitudinal de la superestructura en el apoyo mecánico.</p>	<p>Realizar una evaluación estructural del puente para determinar si las vigas principales y las vigas diafragma requieren ser rehabilitadas.</p> <p>En caso de que se decida no realizar algún trabajo de reforzamiento en las vigas, reparar las grietas observadas para devolver la capacidad estructural a las vigas principales y a las vigas diafragma; y para evitar la corrosión del acero de refuerzo.</p> <p>Procurar la asesoría profesional requerida para la elección de los métodos y materiales más adecuados para la reparación de grietas.</p>

Figura 8: Agrietamiento transversal del bordillo de seguridad coincidente con las grietas por flexión en las vigas principales en la zona cercana a la pila 1.

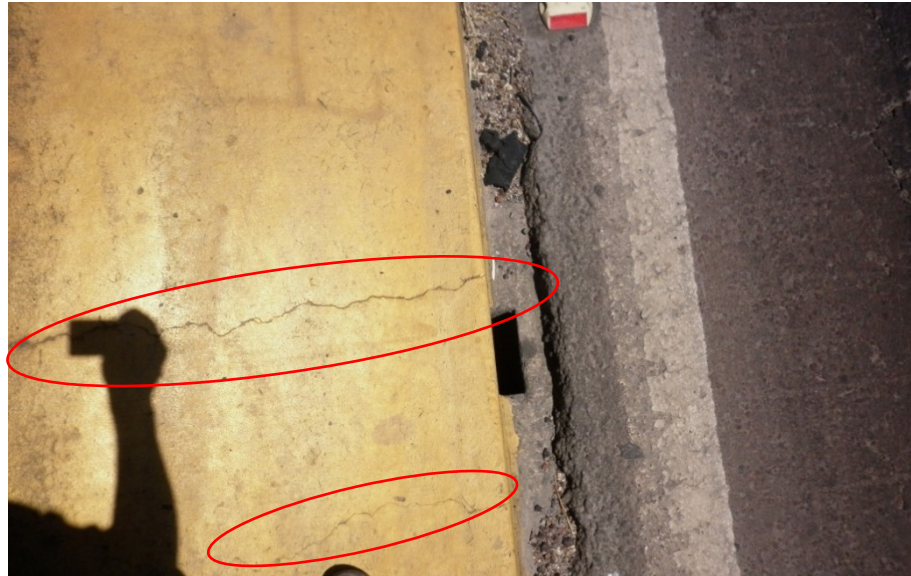
Figura 9: Agrietamiento transversal en la superficie superior del bordillo de seguridad.

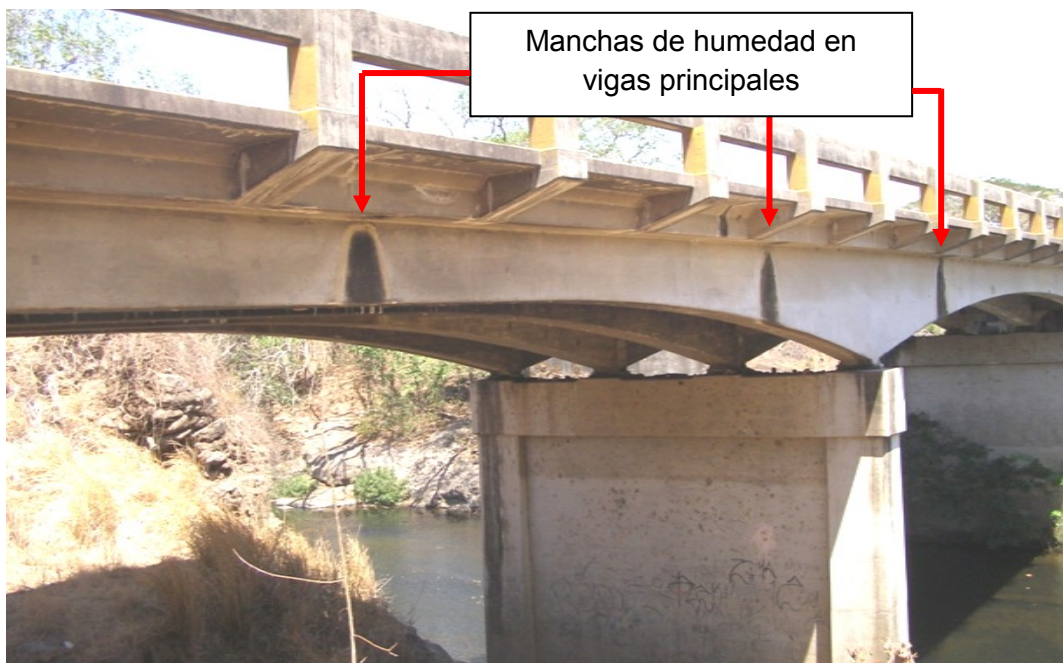
Figura 10: Manchas de humedad y musgo en la viga principal debido a la falta de tubos de extensión en los desagües del puente.

- j) Se observaron manchas de humedad y crecimiento de musgo en las vigas principales externas de concreto, producto de la descarga directa del agua proveniente de la calzada del puente, lo cual podría generar corrosión del acero de refuerzo de las vigas al filtrarse el agua a través de las grietas estructurales observadas.

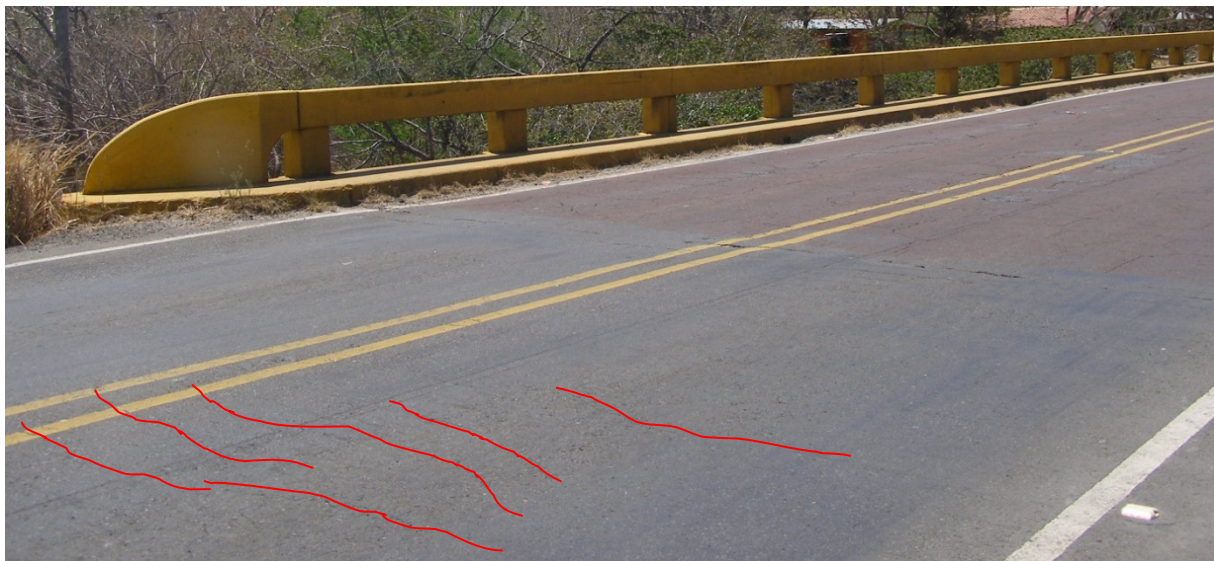
3.2. Accesos	Se observó agrietamiento en la carpeta asfáltica de ambos accesos en la dirección transversal a la línea de centro. (ver figura 11)	Sustituir la carpeta asfáltica de ambos accesos.

Figura 11: Agrietamiento transversal en la carpeta asfáltica del acceso-este (similar en el acceso-oeste).

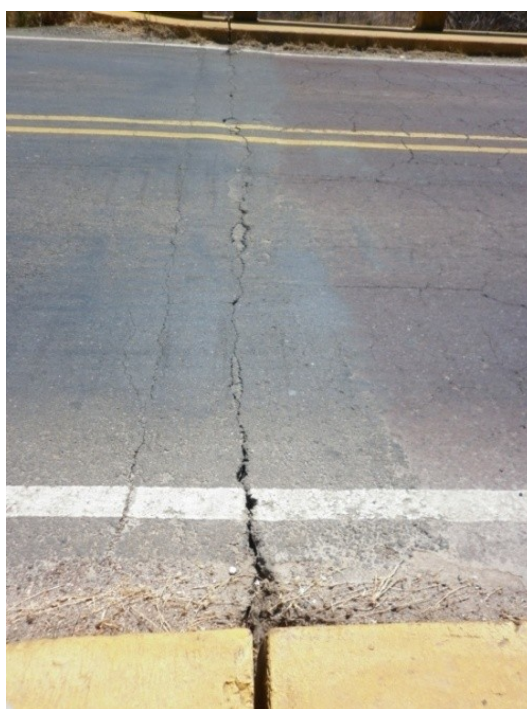
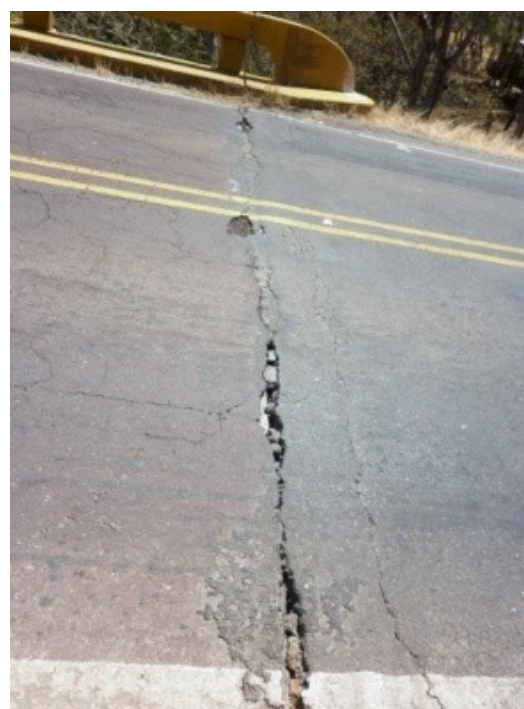
Figura 12: Juntas de expansión obstruidas por la carpeta asfáltico.

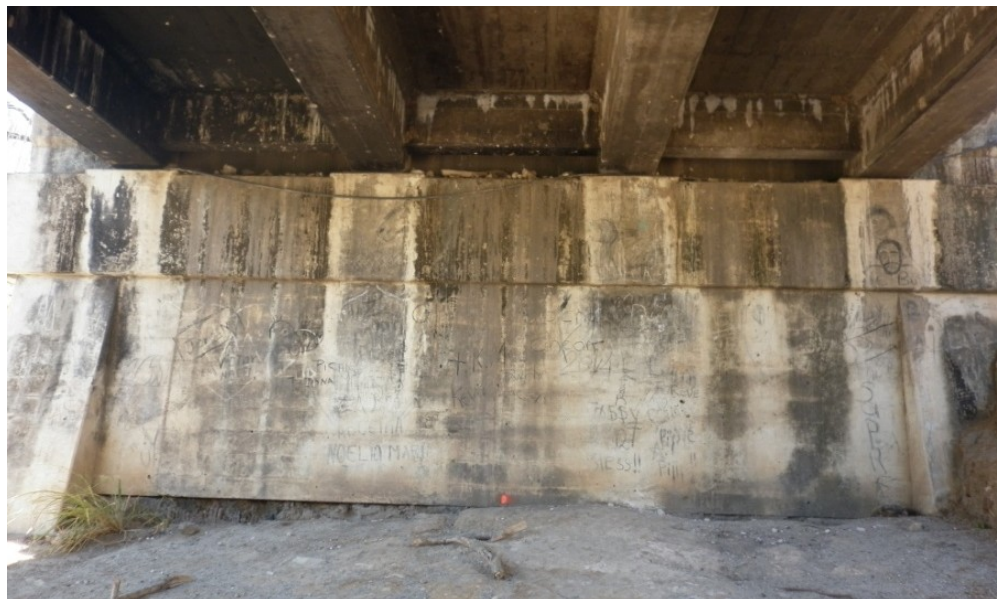
Elementos	Observaciones	Recomendaciones
5.2. Bastiones y aletones	<p>Las vigas cabezal de los bastiones mostraban manchas de humedad (ver figura 13).</p> <p>Se observó agrietamiento en dos direcciones en la columna sur y en el muro pantalla del bastión 2(ver figura 21).</p> <p>No se observaron daños en los aletones.</p>	<p>Realizar una evaluación estructural y sísmica del puente, para confirmar la necesidad de construir en las pilas y los bastiones llaves de cortante que restrinjan el movimiento de la superestructura en la dirección transversal y de aumentar la longitud de asiento disponible en los bastiones para las vigas en la dirección longitudinal, de acuerdo con lo establecido en el <i>Manual de rehabilitación sísmica FHWA</i> y en la <i>Especificación AASHTO LRFD 2012</i>, a los cuales se hace referencia en los <i>Lineamientos para el diseño sismorresistente de puentes</i>.</p>

Figura 13: Manchas de humedad en la viga cabezal y cuerpo del bastión 2 producto del ingreso de agua a través de la junta.

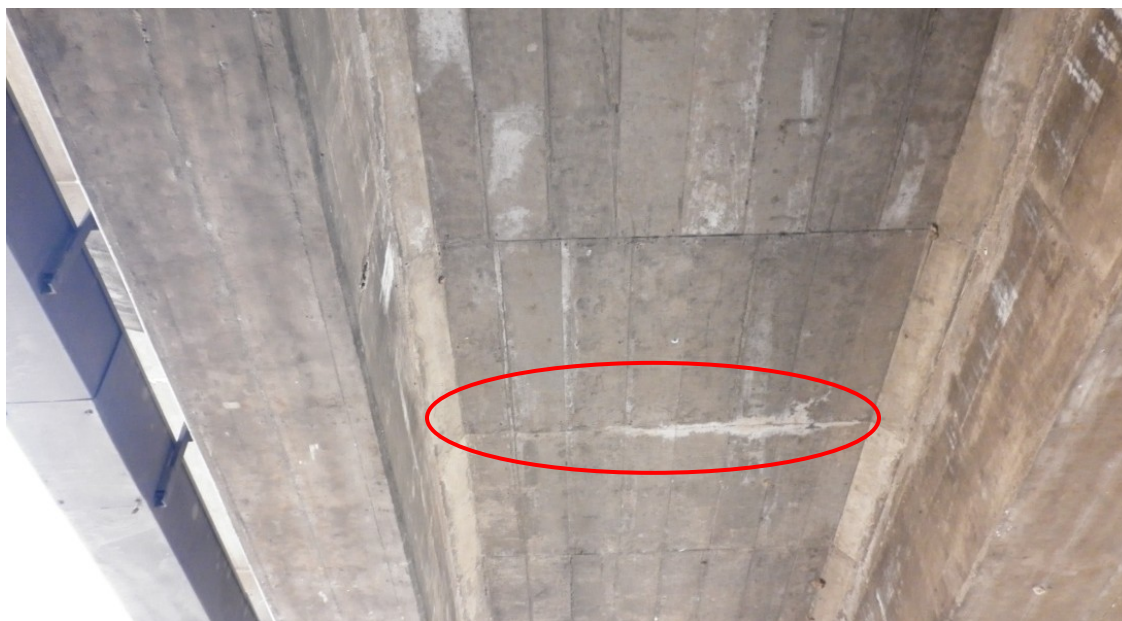
Elementos	Observaciones	Recomendaciones
4.1 Losa de concreto	<p>La superficie inferior de la losa del puente presentaba agrietamiento transversal, producto de la retracción temprana del concreto de la losa después del colado. Las grietas tenían manchas por eflorescencia (ver figuras 14).</p> <p>Algunas grietas transversales coincidían con las juntas de construcción del puente (ver figura 15).</p>	<p>Realizar una evaluación estructural del puente para determinar su capacidad estructural y a partir de éste estudio decidir si se requiere sustituir o no la losa del puente.</p> <p>Si se decide no sustituir la losa del puente, se recomienda reparar las grietas observadas para devolver la integridad estructural a la losa de concreto, además de impermeabilizar la losa en la parte superior para evitar la corrosión del acero de refuerzo.</p> <p>Procurar la asesoría profesional requerida para la elección de los métodos y materiales más adecuados para la reparación de grietas e impermeabilización de la losa.</p>

Figura 14: Grieta transversal con eflorescencia en la zona inferior de la losa.

3. Si se decide **no** sustituir la losa del puente con base en la evaluación estructural, se recomienda reparar las grietas observadas para devolver la integridad estructural a la losa de concreto, además de impermeabilizar la losa en la parte superior para evitar la corrosión del acero de refuerzo.

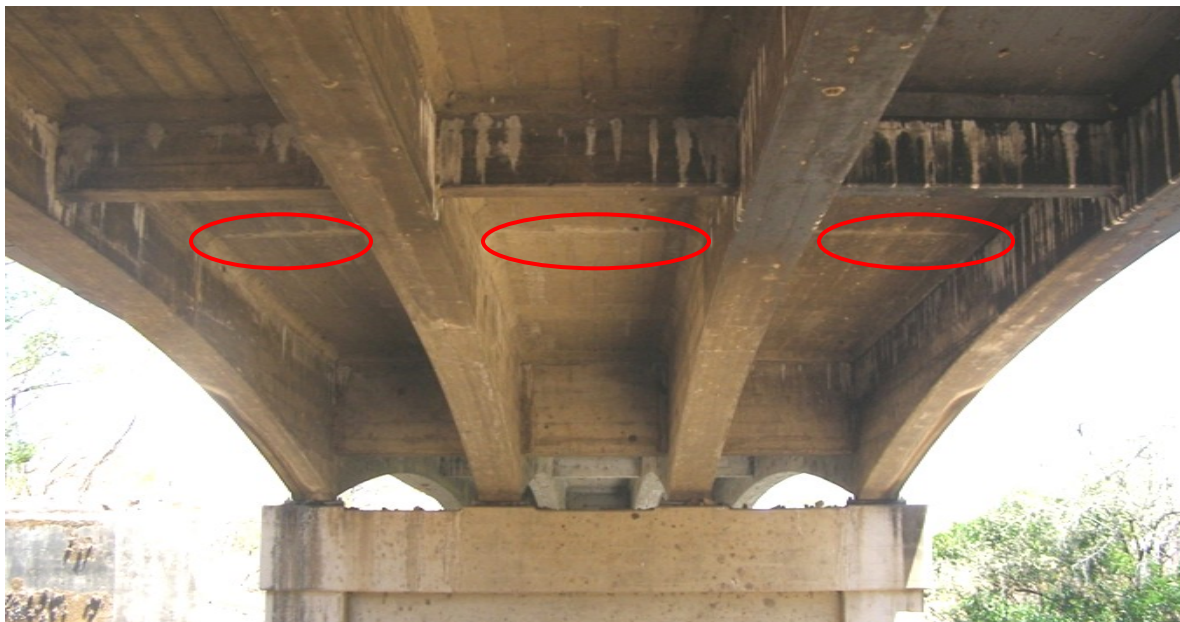
Figura 15: Grietas transversales con eflorescencia en la superficie inferior de la losa y que coinciden con una junta de construcción.

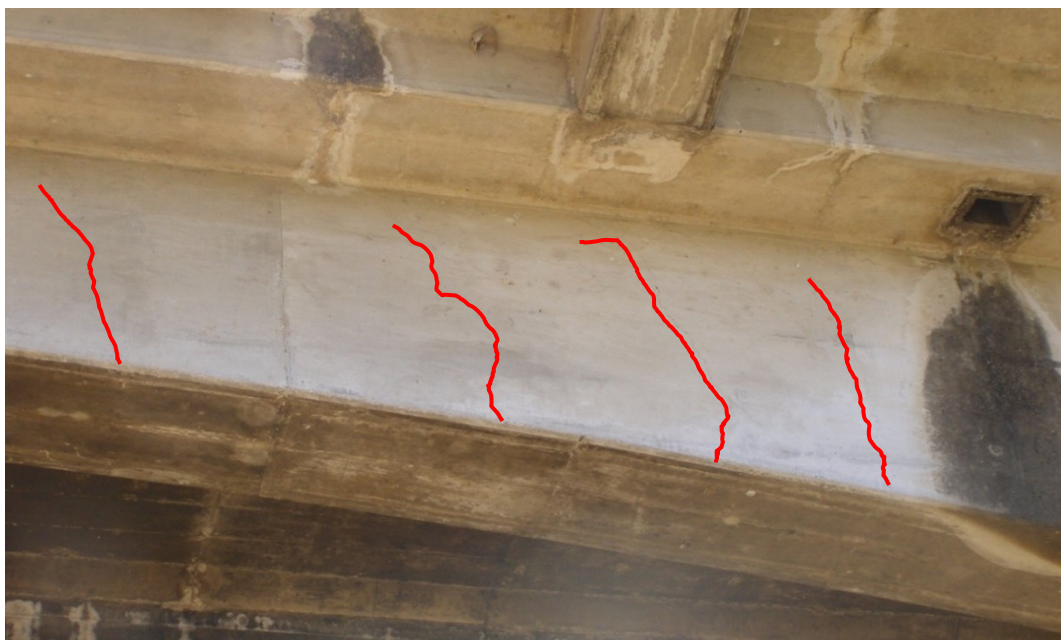
Figura 16: Detalle típico de grietas por cortante en la viga principal externa, en la zona cercana a la pila 2 (detalle típico).

- a) Se observaron grietas por cortante y flexión en las vigas principales externas e internas en las zonas cercanas a las pilas y grietas por flexión al centro de los claros de las vigas principales.

2. En caso de que se decida **no** realizar algún trabajo de reforzamiento en las vigas con base en la evaluación estructural, reparar las grietas observadas para devolver la capacidad estructural a las vigas principales y a las vigas diafragma; y para evitar la corrosión del acero de refuerzo.

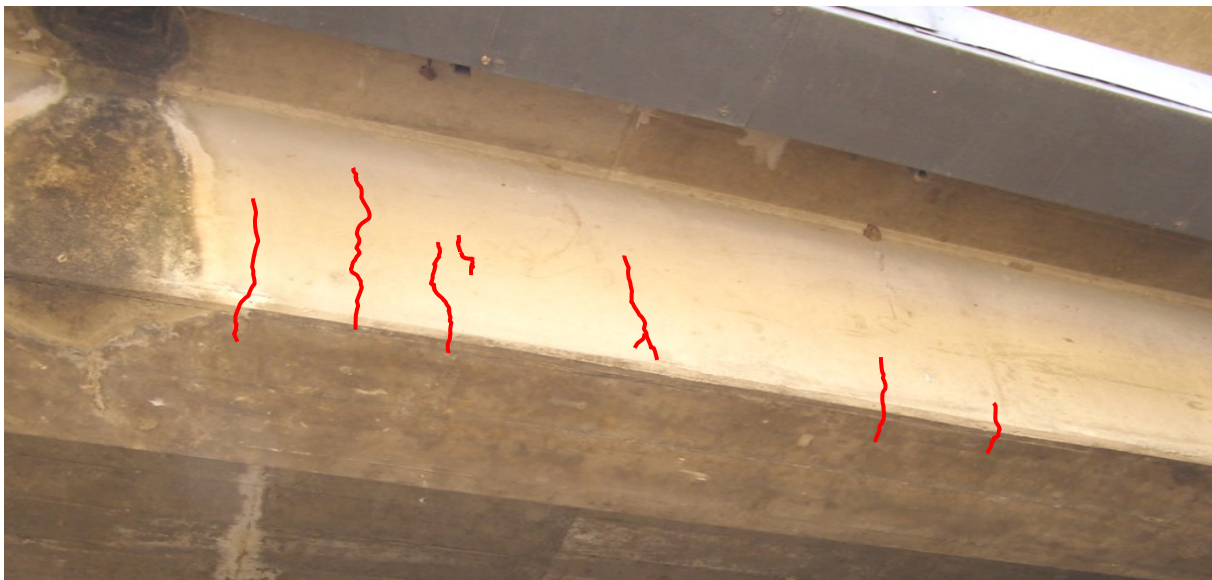
Figura 17: Detalle típico de grietas por flexión en las vigas principales al centro del claro entre la pila 2 y el bastión 2 (detalle típico).

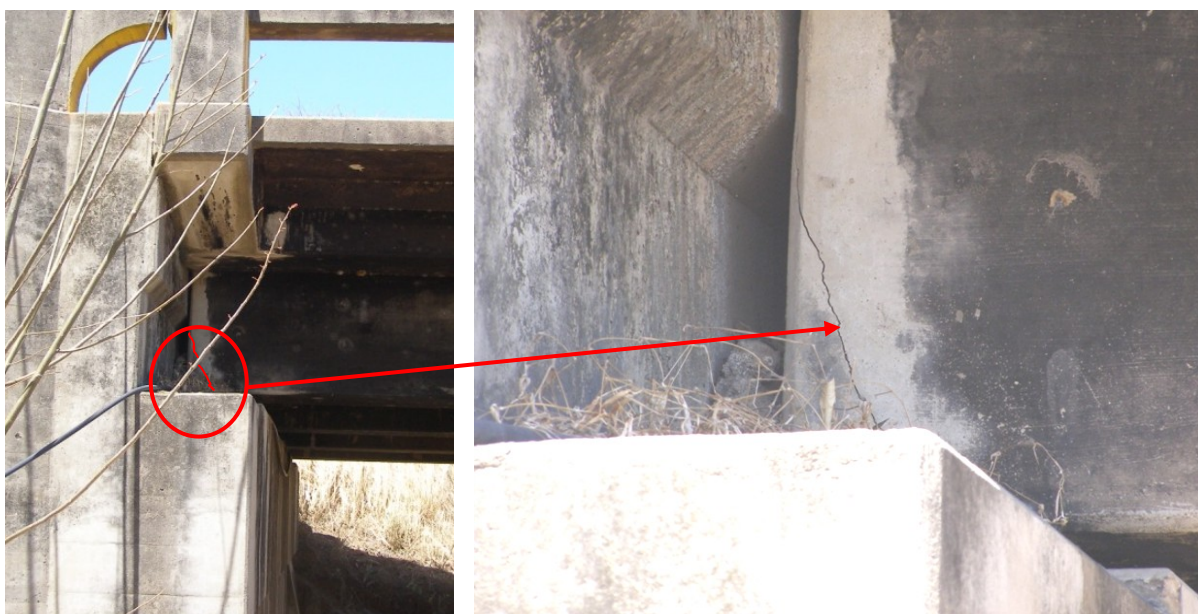
Figura 18: Grieta por restricción del movimiento de la viga externa observada en el apoyo sur sobre el bastión 2.

- b) Se observaron grietas por cortante en las vigas diafragma ubicadas sobre las pilas.
- c) Se encontró una grieta en el alma de la viga principal externa, ubicada sobre el apoyo sur del bastión 2, producto de restricciones al movimiento longitudinal de la superestructura en el apoyo mecánico.

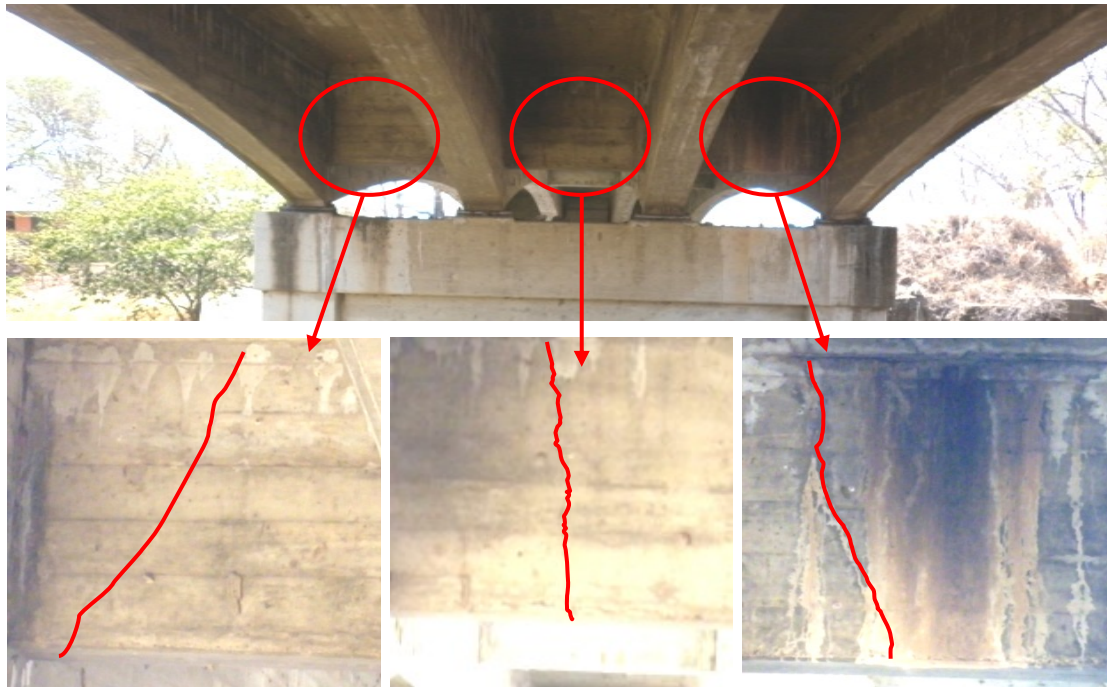
4.3 Vigas Diafragma de concreto	<p>Se observaron grietas por cortante en las vigas diafragma ubicadas sobre ambas pilas (ver figura 19).</p>	<p>Realizar una evaluación estructural del puente para determinar si las vigas principales y las vigas diafragma requieren ser rehabilitadas.</p> <p>En caso de que se decida no realizar algún trabajo de reforzamiento en las vigas, reparar las grietas observadas para devolver la capacidad estructural a las vigas principales y a las vigas diafragma; y para evitar la corrosión del acero de refuerzo.</p> <p>Procurar la asesoría profesional requerida para la elección de los métodos y materiales más adecuados para la reparación de grietas.</p>

Figura 19: Grietas por cortante en las vigas diafragma ubicadas sobre las pilas (típico).

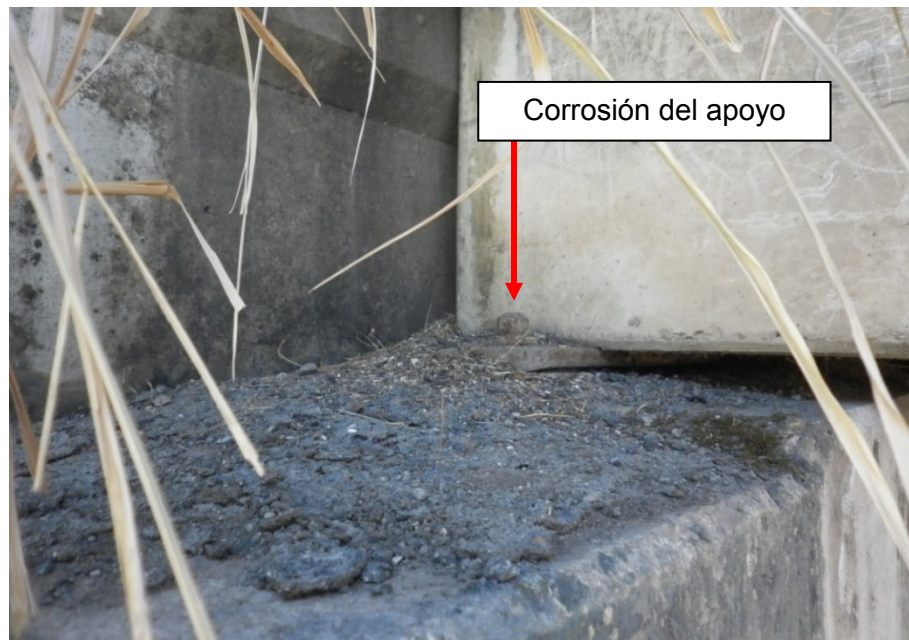
Elementos	Observaciones	Recomendaciones
<p>5.1. Apoyos en bastiones y pilas</p> <ul style="list-style-type: none"> • Estado del apoyo • Longitud de asiento 	<p>Los apoyos sobre ambos bastiones se encontraban cubiertos de sedimentos que ingresaron a través de las juntas del puente (ver figura 20).</p> <p>Además, todos los apoyos presentaban corrosión. La corrosión más avanzada la presentaban los apoyos sobre los bastiones. (ver figura 20)</p> <p>No fue posible medir la longitud de asiento debido a la altura de los bastiones y las pilas.</p>	<p>Limpiar el sedimento acumulado alrededor de los apoyos sobre la viga cabezal.</p> <p>Con base en una evaluación estructural y sísmica del puente determinar si se requiere rehabilitar el puente y de ser así se recomienda sustituir los apoyos mecánicos existentes en bastiones por apoyos elastoméricos, de acuerdo con lo establecido en el <i>Manual de rehabilitación sísmica FHWA</i> y en la <i>Especificación AASHTO LRFD 2012</i>, a los cuales se hace referencia en los <i>Lineamientos para el diseño sismorresistente de puentes</i>.</p>

Figura 20: Apoyo sobre el bastión 1 corroído y cubierto con sedimentos provenientes de la superficie del puente que ingresaron por la junta de expansión .

- g) Los apoyos sobre ambos bastiones se encontraban cubiertos de sedimentos que aparentemente ingresaron a través de las juntas del puente. Además, todos los apoyos presentaban corrosión. La corrosión más avanzada la presentaban los apoyos sobre los bastiones.

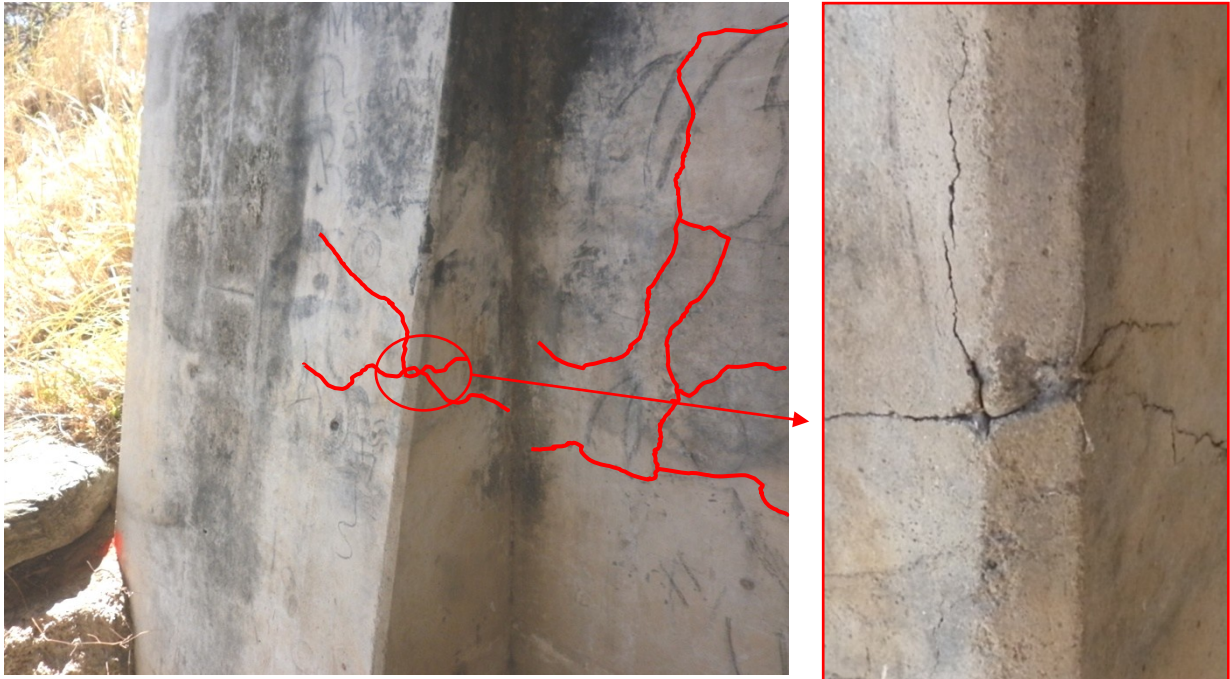
Figura 21: Grietas en el cuerpo del bastión 2.

- e) Se observó agrietamiento en dos direcciones en la columna sur y en el muro pantalla del bastión 2.
- f) La superficie inferior de la losa del puente presentaba agrietamiento transversal, producto de la retracción temprana del concreto de la losa después del colado. Las grietas tenían manchas por eflorescencia. Algunas grietas transversales coincidían con las juntas de construcción del puente.

4. En caso de que se decida **no** realizar algún trabajo de rehabilitación en los bastiones y las pilas, reparar las grietas observadas para devolver la capacidad estructural a los elementos agrietados y evitar la corrosión del acero de refuerzo.

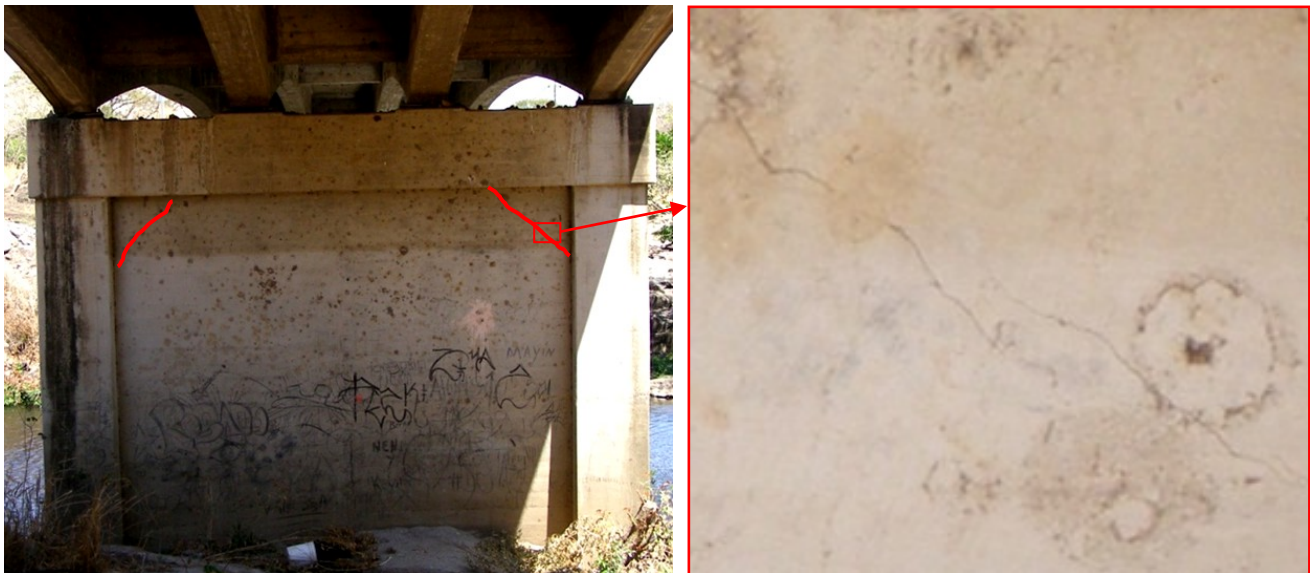
5.3. Pilas	<p>Se observaron grietas por cortante (diagonales) en el muro pantalla de la pila 2, ubicadas cerca de la unión viga cabezal-columna, aparentemente debidas a movimientos sísmicos (ver figura 22) y una grieta vertical en el muro pantalla de la pila 1, debida a retracción del concreto después de la construcción de la pila (ver figura 23)</p> <p>Se observaron manchas de humedad en las columnas de las pilas debido a la descarga de agua proveniente de la calzada a través de los desagües del puente.</p>	<p>En caso de que se decida no realizar algún trabajo de rehabilitación en los bastiones y las pilas, reparar las grietas observadas para devolver la capacidad estructural a los elementos agrietados y evitar la corrosión del acero de refuerzo.</p> <p>Procurar la asesoría profesional requerida para la elección de los métodos y materiales más adecuados para la reparación de grietas.</p>

Figura 22: Grietas por cortante en el muro pantalla de la pila 2.

- d) Se observaron grietas por cortante (diagonales) en el muro pantalla de la pila 2, ubicadas cerca de la unión viga cabezal-columna, aparentemente debidas a movimientos sísmicos y una grieta vertical en el muro pantalla de la pila 1, debida a retracción del concreto después de la construcción de la pila.

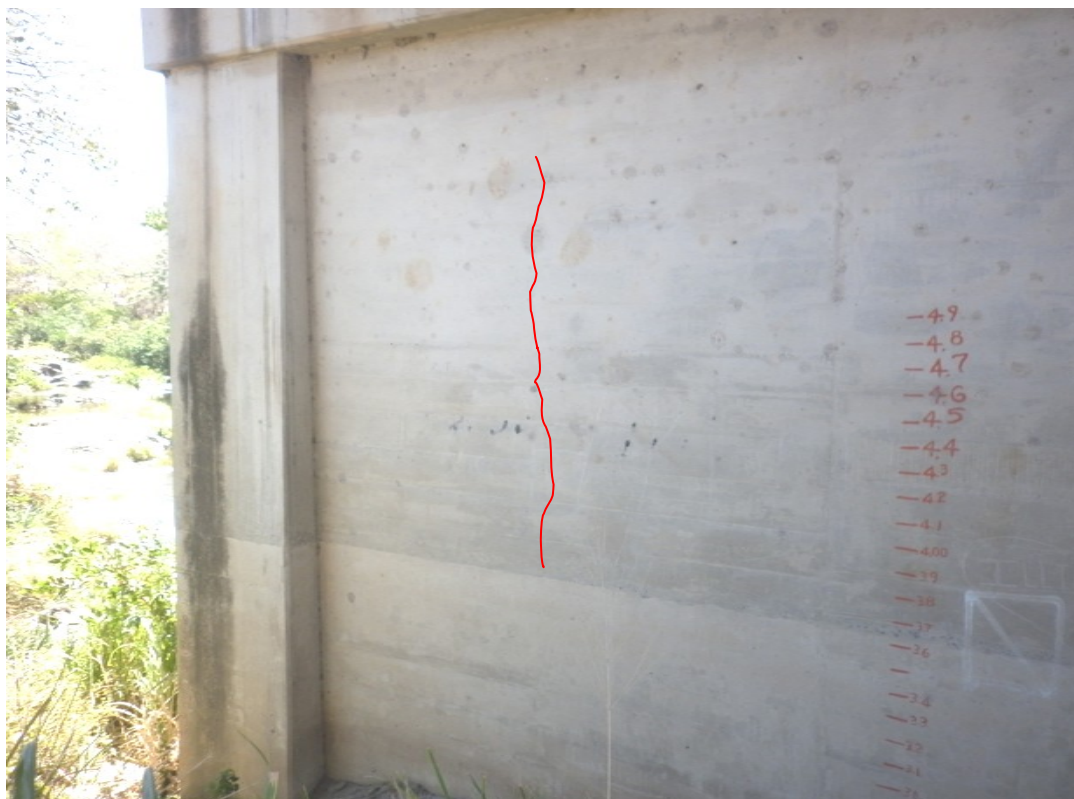
Figura 23: Grieta vertical por retracción temprana del concreto en muro pantalla de la pila 1.
