LM-PI-UP-PN21-2013

INSPECCIÓN DEL PUENTE SOBRE LA DESEMBOCADURA DEL RIO BARRANCA RUTA NACIONAL No. 23

Preparado por:
Unidad de Puentes

San José, Costa Rica
18 de Setiembre de 2013

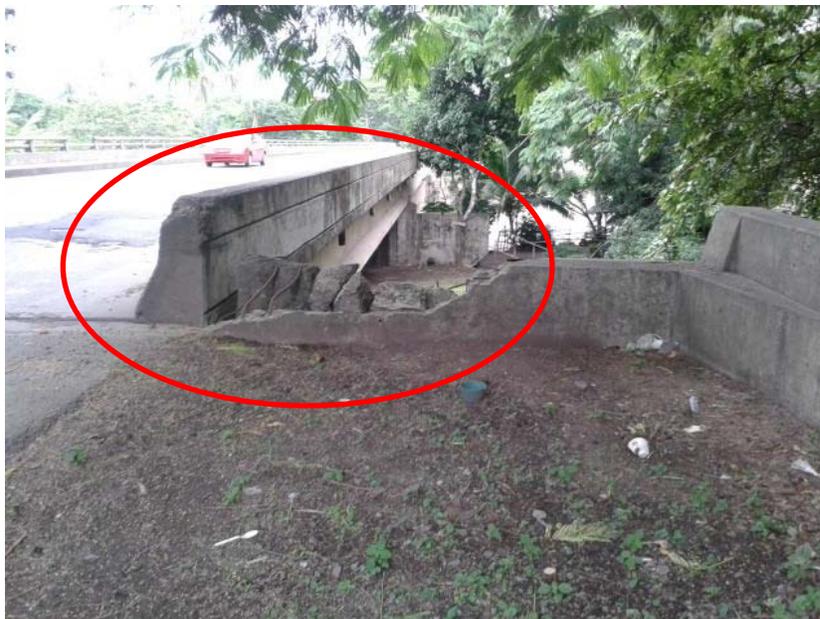
Elementos	Observaciones	Recomendaciones
2.1. Barrera vehicular	Se observó desprendimiento del concreto en el muro ubicado frente a donde se tiene previsto la construcción la barrera del acceso sur (ver figura 1).	Reparar o sustituir la sección de la barrera que presenta daño. Colocar un guardavías.

Figura 1: Falta de guardavía que impida la caída de vehículos por el acceso previsto para la líneas de un ferrocarril.

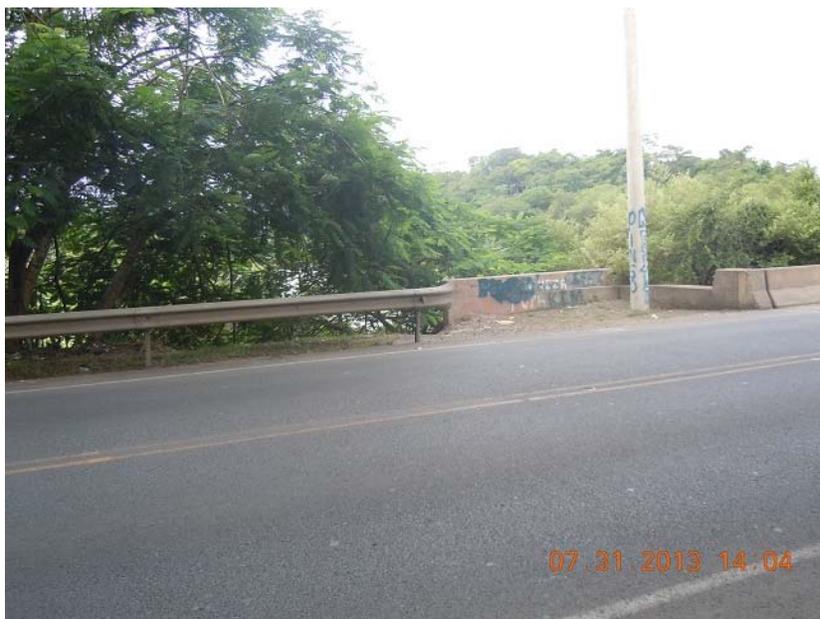
2.2. Guardavías	Solo en el acceso del extremo norte al costado este Sur del puente existe guardavías. En éste caso, no existe conexión a la barrera del puente por lo que existe peligro de caída de los vehículos (ver figuras 1 y 2).	Instalar guardavías en los accesos del puente, los cuales deben contar con captaluces. Instalar los guardavías siguiendo las recomendaciones del fabricante.

Figura 2: Guardavías del acceso norte costado-este sin conexión a la barrera vehicular

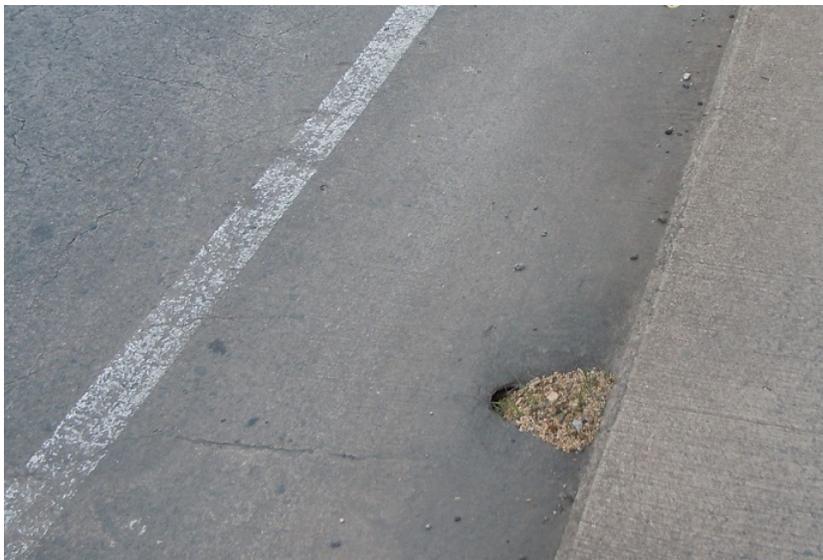
Figura 3: Detalle típico de drenaje obstruido por acumulación de sedimentos.

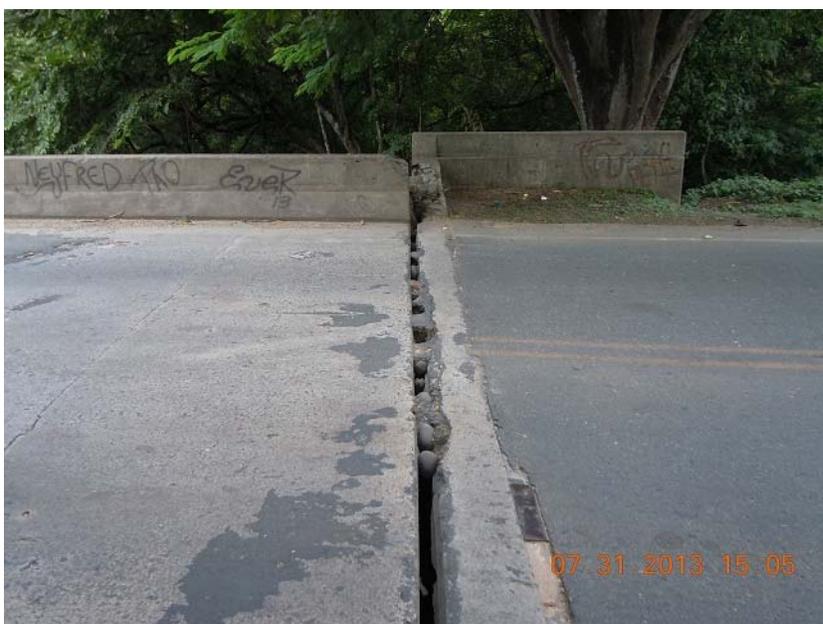
Figura 4: Junta del bastión 2 y superestructura 5. Nótese la presencia de rocas creando obstrucción, asfalto, la falta de un sello de neopreno y pérdida del angular de protección en el borde de la pared de la viga cabezal.

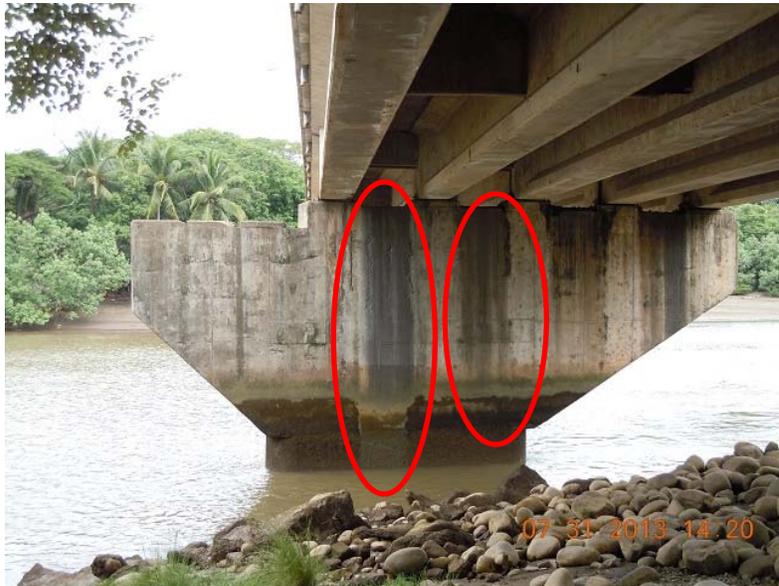
Figura 5: Marcas en la pila 1 que evidencian el ingreso de agua por la junta de expansión la cual descarga sobre la pila.

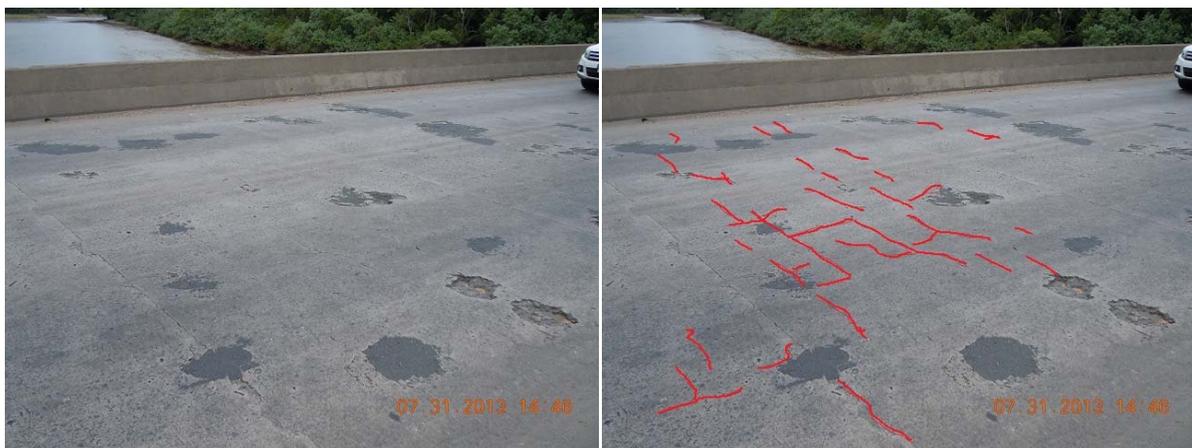
Elementos	Observaciones	Recomendaciones
4.1 Losa de concreto	En varias secciones de la losa se observaron grietas en una dirección (transversales) como grietas en dos direcciones. Habían baches y algunas reparaciones con asfalto (ver figuras 5 y 6).	Evaluar detalladamente el estado de la losa de concreto para determinar si debe ser reparada o sustituida.

Figura 6: Grietas, baches y reparaciones con asfalto en zonas de la losa donde se observó desprendimiento del concreto.

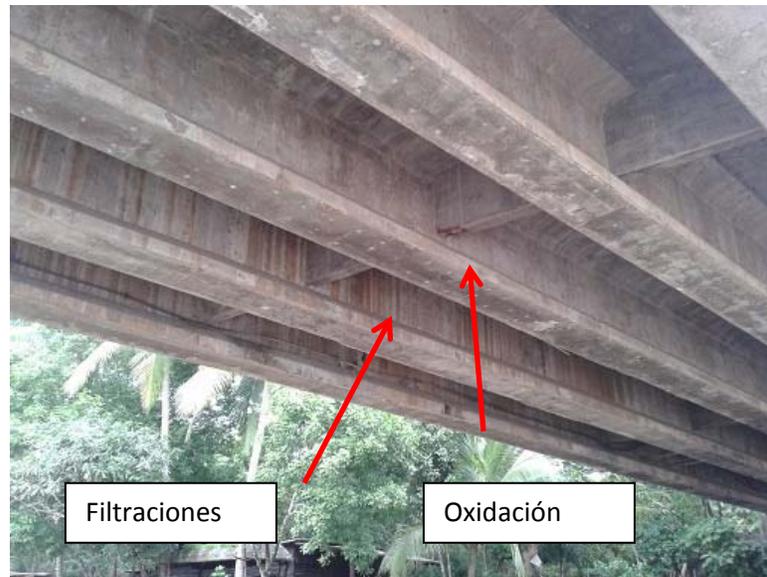
4.2 Vigas principales de concreto	Se observaron indicios de corrosión, pérdida de recubrimiento, corrosión del refuerzo y nidos de piedra en las vigas (ver figuras 7 y 8).	Se recomienda una evaluación estructural detallada de las vigas, para determinar su estado actual y la posible necesidad de reforzarlas y protegerlas.

Figura 7: Viga de superestructura 2. Nótese la presencia de manchas de oxidación, filtraciones y acero de refuerzo expuesto en una viga diafragma.

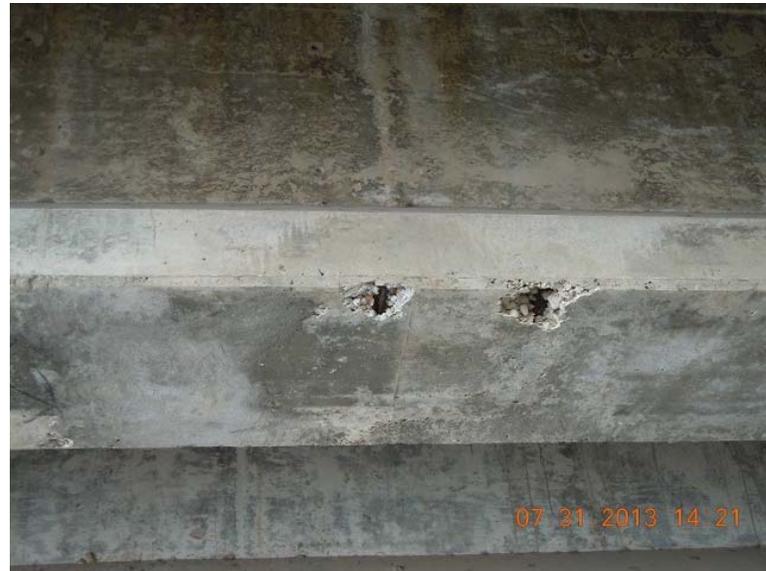
Figura 8: Nidos de piedra y acero de refuerzo expuesto y corroído en viga principal interna de la superestructura 1.

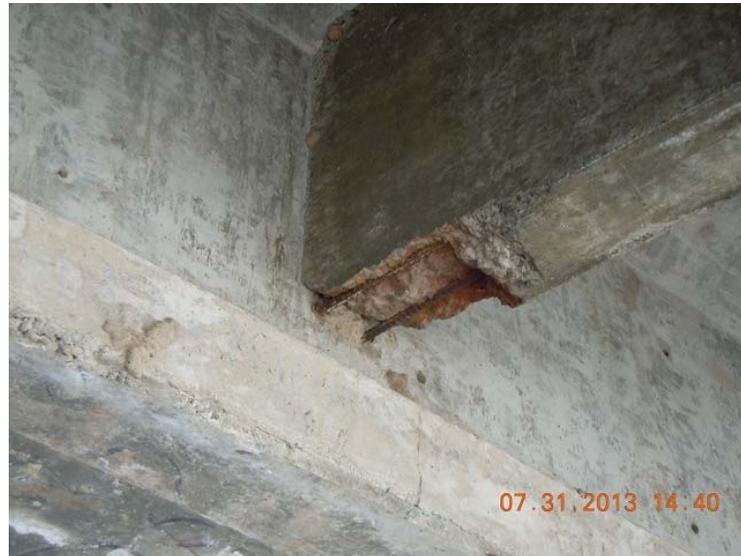
Figura 9: Desprendimiento de concreto y oxidación del acero de refuerzo expuesto en una viga diafragma de la superestructura 1. Este es un daño típico observado en varias vigas diafragma.

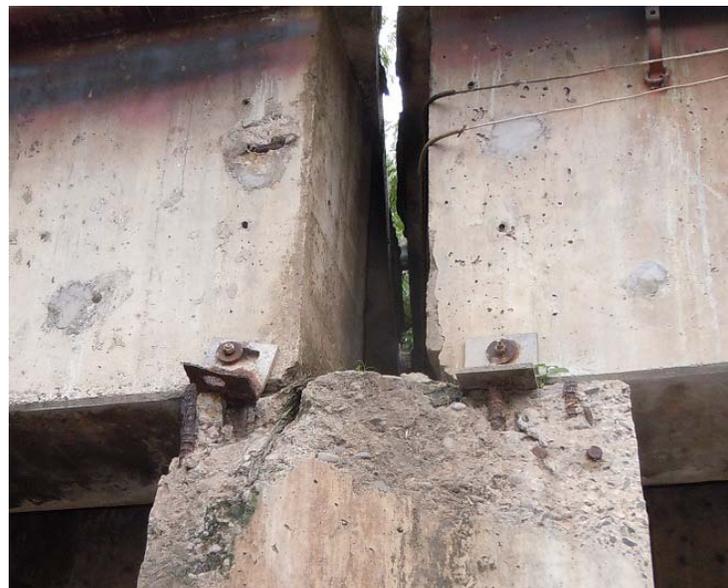
Elementos	Observaciones	Recomendaciones
5.1 Apoyos sobre pilas y bastiones	<p>Hay falla por corte en los pernos de los apoyos y deformación permanente o agrietamiento de las almohadillas de neopreno (ver figuras 10, 11 y 12).</p> <p>Agrietamiento en pedestales y evidencia de filtraciones desde las juntas (ver 3.4)</p>	<p>Construir una obra provisional para proveer las restricciones laterales que se perdieron al fallar los pernos de los apoyos. Se debe realizar una evaluación detallada del estado de los apoyos y una eventual rehabilitación, para resolver el problema de forma definitiva.</p>

Figura 10: Daño en pila 4. Nótese la pérdida de conexión entre el perno y el angular de los apoyos y el desprendimiento del concreto alrededor del perno.

- a) Se recomienda buscar una solución inmediata al daño observado en prácticamente todos los apoyos del puente.
- b) Realizar una evaluación estructural y sísmica del puente. Se debe prestar especial atención a los apoyos.

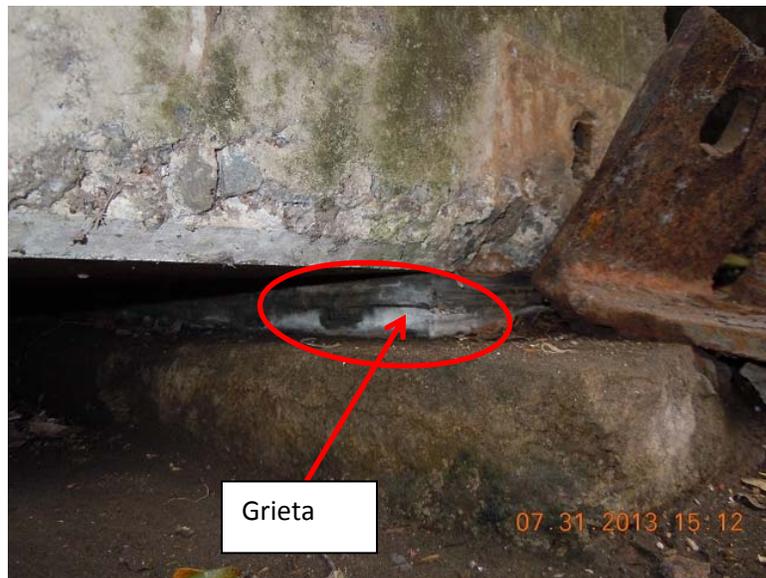
Figura 11: Grieta en la almohadilla de neopreno de un apoyo del sobre el bastión 2.

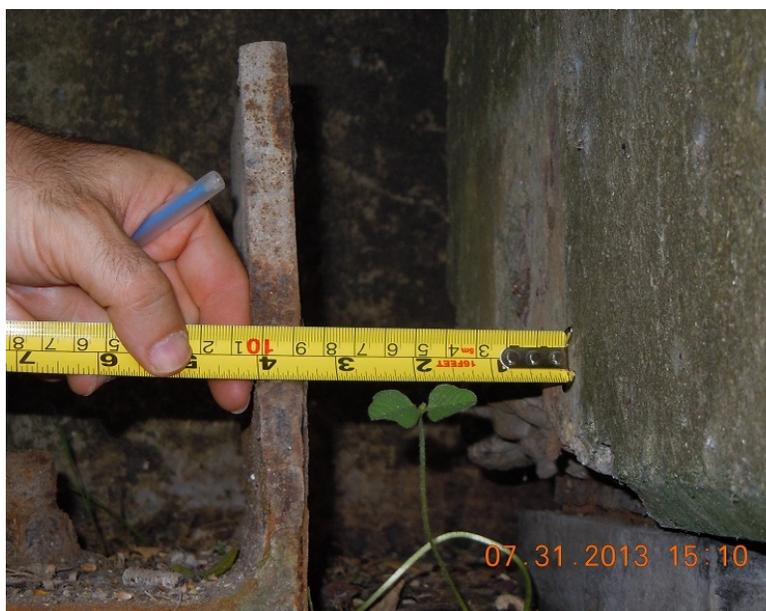
Figura 12: Desplazamiento transversal de la superestructura 5 sobre el bastión 2. Nótese la falla del perno, la corrosión del angular de acero y la evidencia de ingreso de agua por la junta.

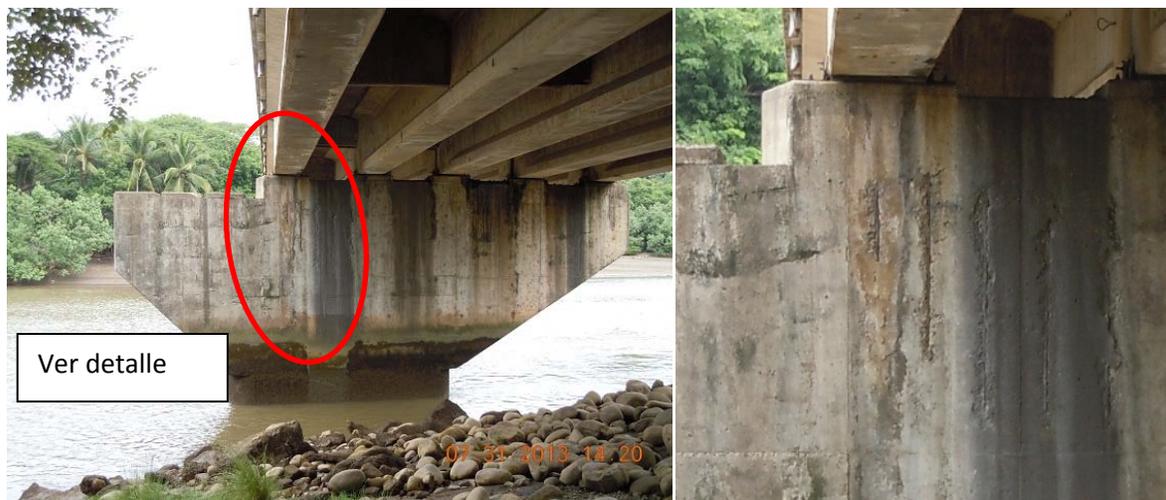
5.2 Pilas	<p>Se observó deterioro del concreto, desprendimiento del recubrimiento y acero expuesto y corroído, en la pila 1. Además ingreso de agua por las juntas de expansión (ver figura 14).</p> <p>Pedestales de apoyo con grietas o desprendimiento del concreto (ver figura 12).</p>	<p>Realizar una inspección detallada y un diseño de la reparación de los daños existentes.</p>

Figura 13: Daño en costado norte de la pila 1. Falta de recubrimiento y acero de refuerzo expuesto

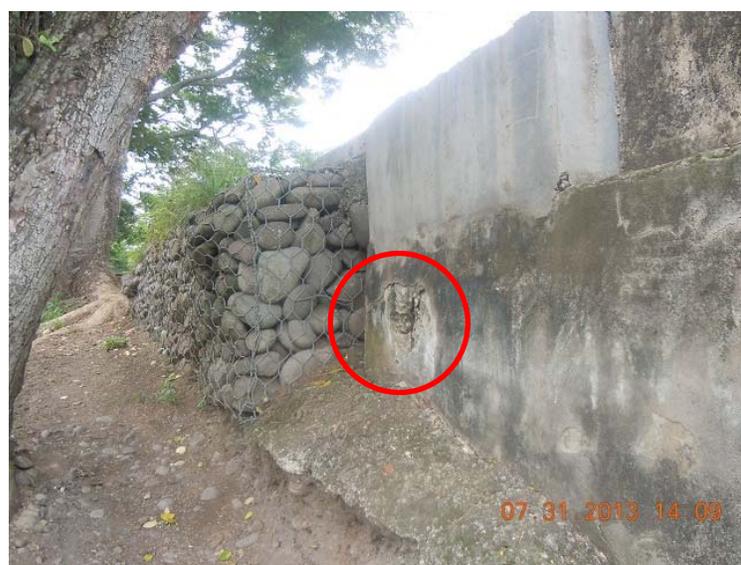
Figura 14: Desprendimiento del concreto y acero expuesto en el aletón del costado oeste del bastión 1.

4.4. ALETONES	12	Se observó desprendimiento de concreto y corrosión del acero de refuerzo (ver figura 14).					Proteger con un sistema adecuado para las condiciones ambientales ambiente a las que están expuestos.

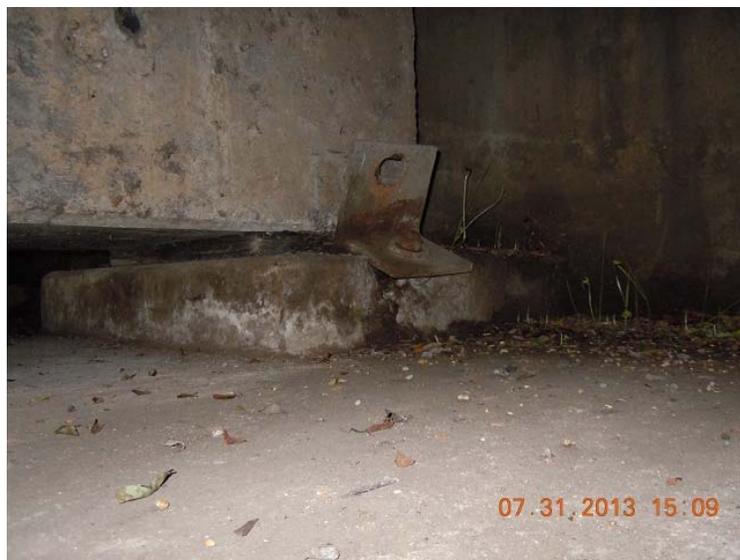
Figura 15: Daño en pedestal del bastión 2 debido a la fuerza lateral introducida por las viga principal a los pernos del apoyo.

4.2. VIGA CABEZAL	12	Agrietamiento estructural de los pedestales de la viga cabezal debido a la fuerza lateral introducida por las vigas principales a los pernos del apoyo que están embebidos en el pedestal (ver figura 15).					Ver recomendación 4.1
