Informe: EIC-Lanamme-INF-0634-2022

INFORME DE INSPECCIÓN ESPECIAL

PUENTE PEATONAL SOBRE RUTA NACIONAL N.º 39 (PARQUE DE LA PAZ)

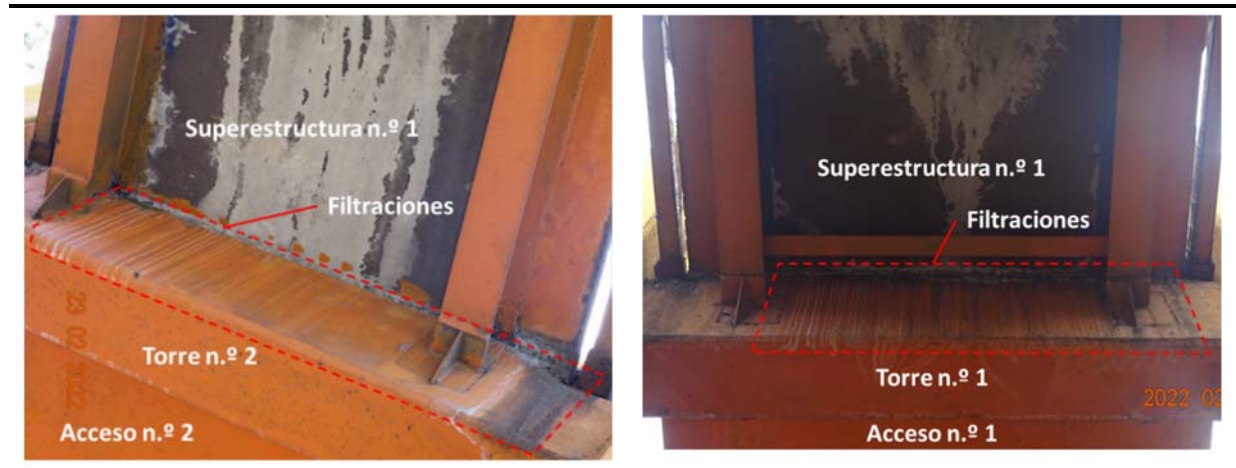
Elemento/s	Deficiencia o aspecto evaluado	Calificación de la condición debida a la deficiencia
Juntas de expansión	Filtración de agua	Deficiente (4)

En ambas juntas de expansión de la superestructura n.º 1 (entre los accesos n.º 1 y n.º 2), se observaron filtraciones en más del 50 % de los elementos ubicados bajo la junta. Esta deficiencia podría producir o acelerar el proceso de corrosión del acero de refuerzo de las vigas de concreto de las torres que presenten agrietamiento y de las conexiones de las vigas de acero de piso de la superestructura que se encuentran inmediatamente debajo de las juntas de expansión.

Elemento	Recomendación	Referencia bibliográfica
Juntas de expansión [10001]	Programa de conservación: Remover obstrucciones en las juntas de expansión del puente y, posteriormente, sellar las juntas.	Manual de Especificaciones Generales para la Conservación de Caminos, Carreteras y Puentes MCV – 2015 (MOPT, 2015) – Sección 609 relacionada con el reemplazo de juntas de expansión de puentes.
Tablero [40001]	Programa de conservación: Como una medida temporal, realizar el sellado de las grietas en el tablero con el fin de evitar la oxidación y corrosión en el acero de refuerzo de la losa de concreto, mientras se realizan las recomendaciones de la tabla 8.2 de este informe.	Manual de Especificaciones Generales para la Conservación de Caminos, Carreteras y Puentes MCV – 2015 (MOPT, 2015) – Sección 606 relacionada con limpieza y sellado de grietas en elementos de concreto en puentes

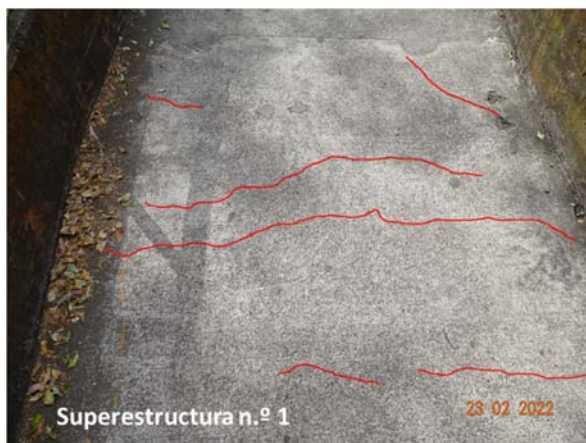
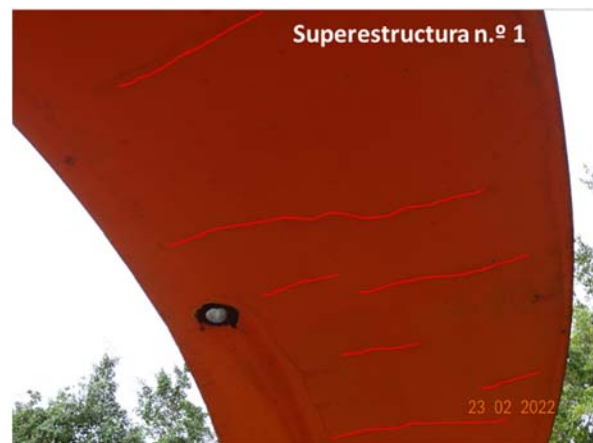
Elemento/s	Deficiencia o aspecto evaluado	Calificación de la condición debida a la deficiencia
Losa de concreto	Grietas en una dirección y eflorescencias	Deficiente (4)

En aproximadamente 10 % de la losa de concreto de las rampas de acceso (superestructuras n.º 1 y n.º 3), en ambas superficies (superior e inferior), se observó un patrón de agrietamiento denso en una dirección (grietas separadas a menos de 0,30 m), mientras que en el restante 90 %, también en ambas superficies, se observó un patrón de agrietamiento moderado en una dirección (grietas separadas a más de 0,30 m y menos de 0,90 m).

En la superficie inferior de la losa se observó la presencia de eflorescencias en las grietas, sin acumulación de carbonato de calcio en la superficie. La presencia de eflorescencias podría ser evidencia de que las grietas son profundas en la losa, lo que podría producir corrosión en el acero de refuerzo y reducir la durabilidad del elemento.

Elemento	Recomendación	Referencia bibliográfica
Superestructura tipo losa de concreto (superestructuras n.º 1 y n.º 3, rampas de acceso) [40501]	<p>Programa de conservación:</p> <p>Sellar el agrietamiento de las losas de concreto en las superestructuras n.º 1 y 3 del puente. Posteriormente, valorar la posibilidad de impermeabilizar la losa. Se puede considerar el uso de membranas impermeabilizantes en caso de que las grietas no puedan ser selladas mediante inyección por su espesor.</p>	Manual de Especificaciones Generales para la Conservación de Caminos, Carreteras y Puentes MCV – 2015 (MOPT, 2015) – Sección 606 relacionada con limpieza y sellado de grietas en elementos de concreto en puentes.
	<p>Evaluación estructural</p> <p>Realizar un análisis estructural, con el objetivo de corroborar que el agrietamiento del tablero es producto de la flexibilidad de la superestructura y determinar cuáles medidas se pueden adoptar para controlar la situación.</p>	<p>AASHTO LRFD Guide Specifications for The Design of Pedestrian Bridges (AASHTO, 2009)</p> <p>AASHTO Manual for bridge Evaluation (AASHTO, 2018)</p>

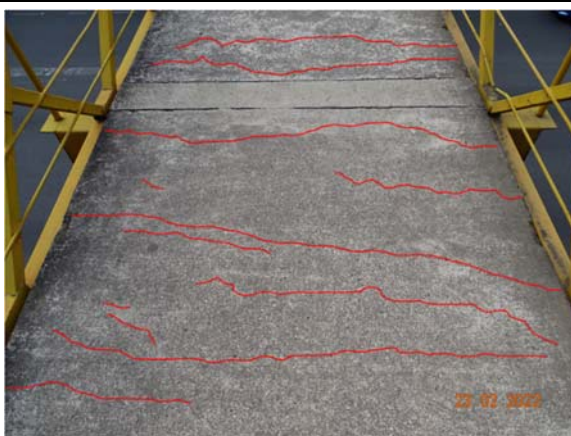
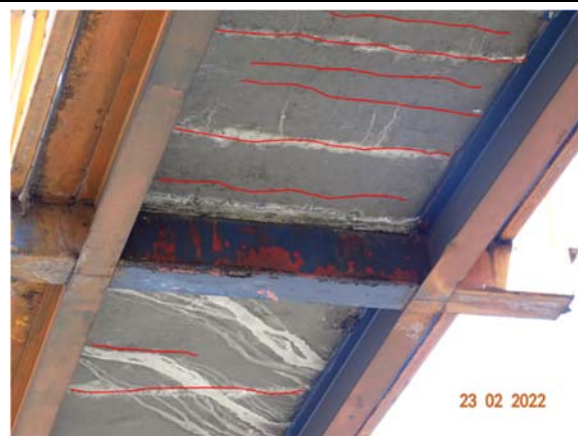
Elemento/s	Deficiencia o aspecto evaluado	Calificación de la condición debida a la deficiencia
Tablero	Grietas en una dirección y eflorescencias	Alarmante (5)

En aproximadamente el 60 % del tablero de concreto de la superestructura n.º 2, en ambas caras, se observó un patrón denso de agrietamiento en una dirección (espaciamiento aproximadamente menor que 0,30 m), mientras que en el restante 40 % se observó un patrón moderado de grietas en una dirección (espaciamiento entre aproximadamente 0,30 m y 0,90 m). En aproximadamente un 50 % del área del tablero, se observaron eflorescencias a lo largo de las grietas.

Las grietas ubicadas en el costado inferior de la losa se pueden deber tanto por vibraciones debido a la flexibilidad de la estructura, como a cargas superiores a las de servicio. Por otra parte, las grietas en la zona superior de la losa se pueden deber a vibraciones por flexibilidad del puente.

Este agrietamiento podría afectar la durabilidad del tablero y, si no se atiende a tiempo, podría llegar a comprometer su integridad estructural.

Tablero [40001]	<p>Programa de conservación o mejoramiento:</p> <p>De acuerdo con el resultado del análisis estructural y un monitoreo de las vibraciones de la superestructura del puente, valorar si se mantiene el sellado de grietas recomendado en este informe el programa de conservación en el corto plazo (ver Tabla 8.1), o si es necesario reducir la flexibilidad de la superestructura o sustituir el tablero de concreto.</p>	Manual de Especificaciones Generales para la Construcción de Carreteras, Caminos y Puentes CR-2010 (MOPT, 2010) – Sección 552 relacionada con Concreto Estructural.

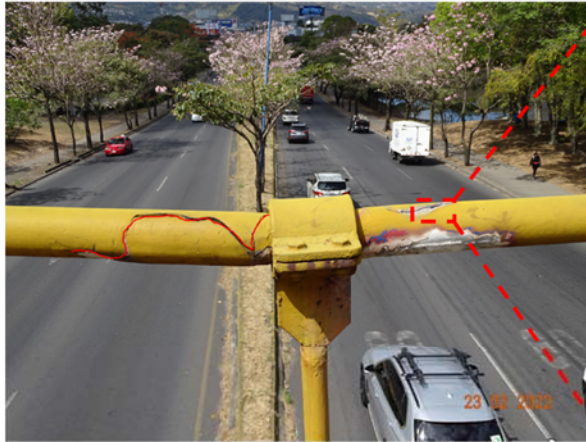
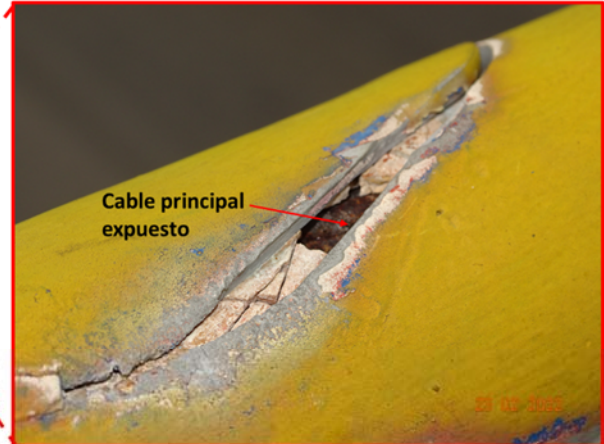
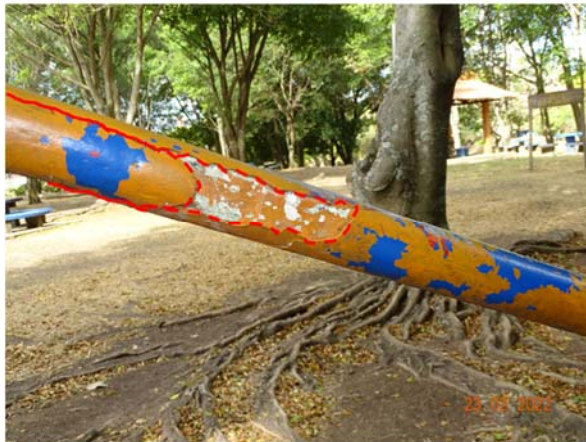
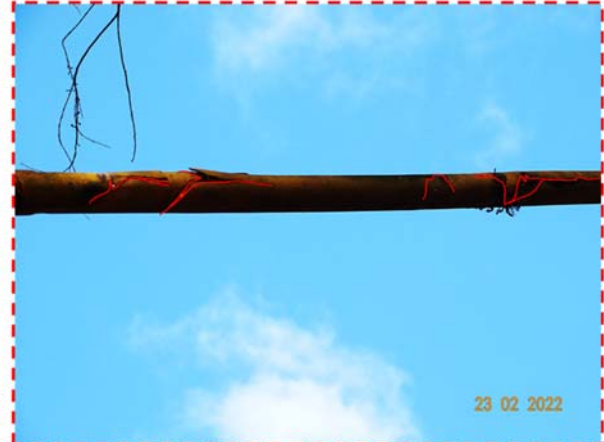
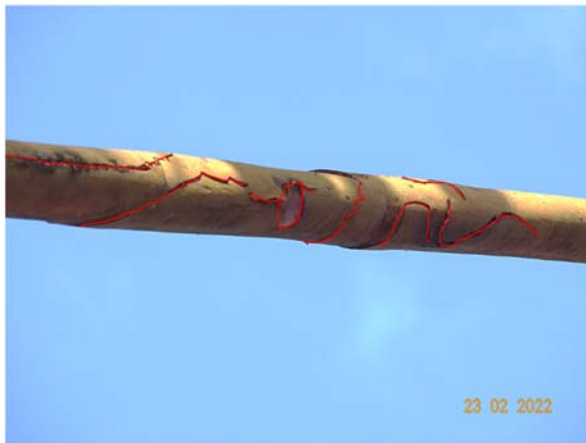
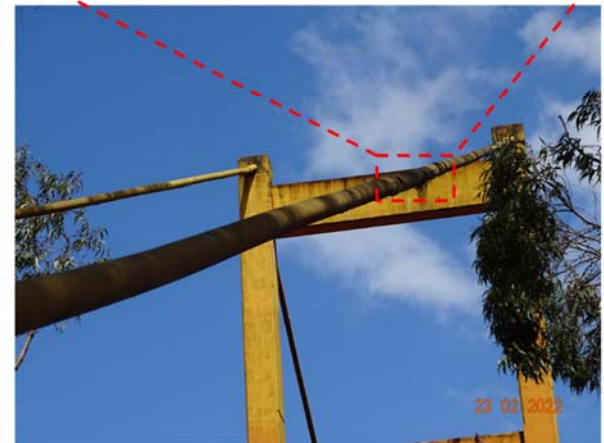
Elemento/s	Deficiencia o aspecto evaluado	Calificación de la condición debida a la deficiencia
Cables principales	Fractura del ducto de protección de cables, corrosión de alambres	Alarmante (5)

En varios puntos aleatorios de los cables principales de la superestructura n.º 2 del puente (aproximadamente el 10 % de la longitud de los cables Este y Oeste), se observó la fractura del ducto de recubrimiento y de la lechada que protege los cables, lo cual ha permitido el ingreso de agua dentro del ducto sin una salida posible.

Sumado a lo anterior, se observó a través de una de las fracturas del ducto de protección, ubicada en el centro del cable oeste, la corrosión del cable principal de acero, lo que podría indicar que existe daño del cable en las partes cerradas del ducto.

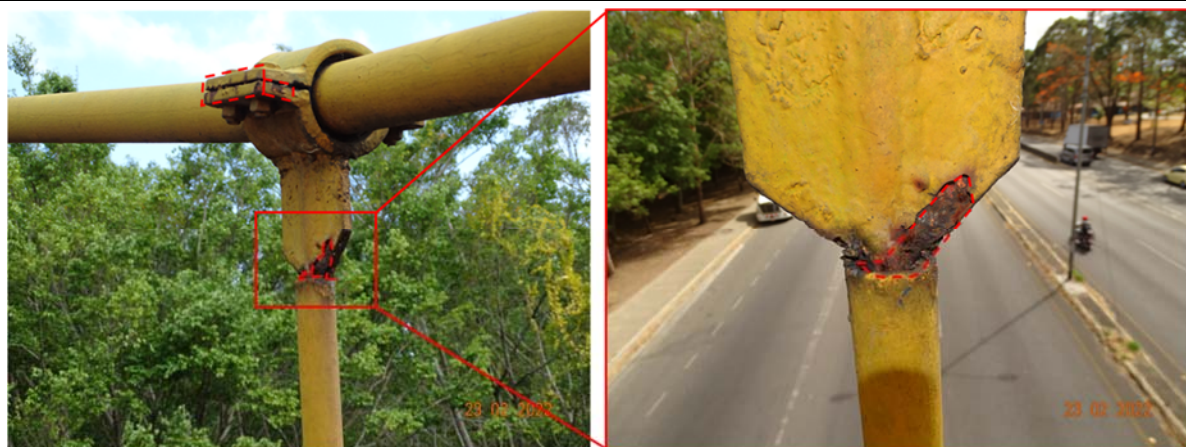
Elemento/s	Deficiencia o aspecto evaluado	Calificación de la condición debida a la deficiencia
Tirantes	Conexión	Alarmante (5)

Se observó corrosión con pérdida de sección en la conexión de la barra de acero con la mordaza en 1 de 11 tirantes del cable Este de la superestructura n.º 2. Esto equivale a aproximadamente el 10 % de los tirantes de dicho cable.

De no atenderse, esta deficiencia se podría comprometer la integridad estructural de la superestructura.

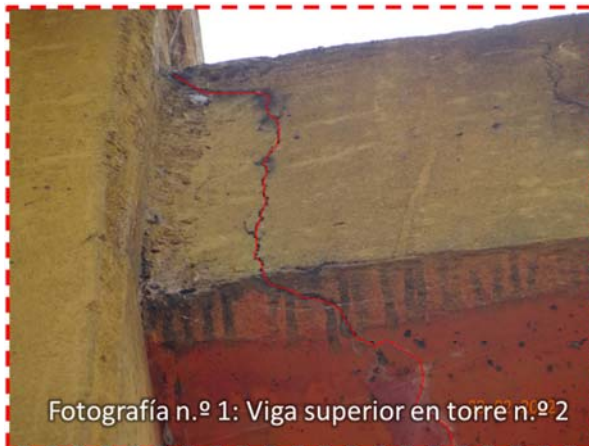
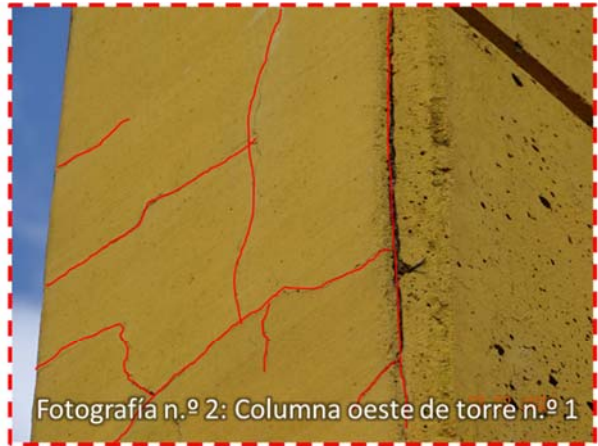
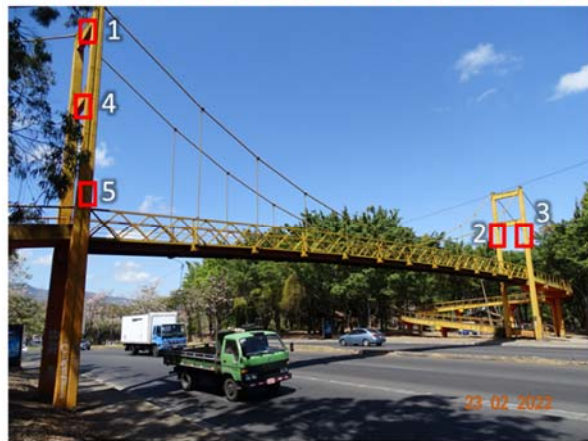
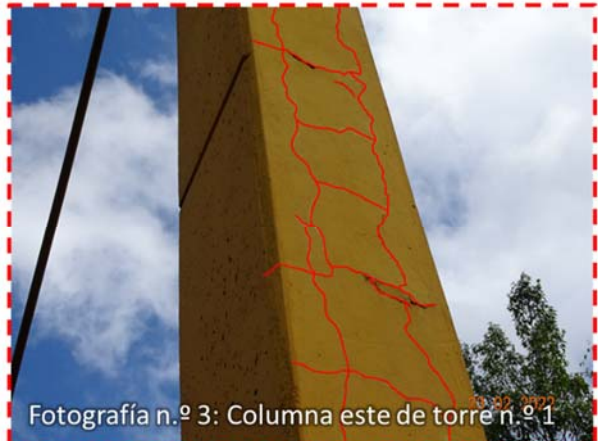
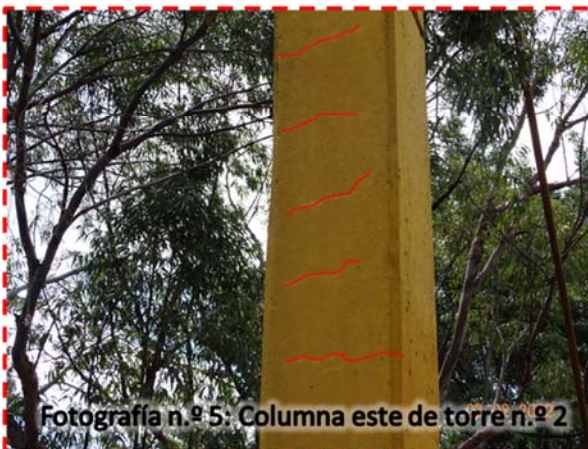
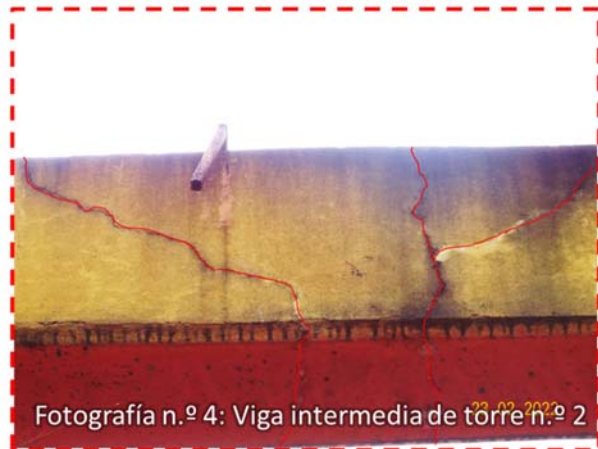
Elemento/s	Deficiencia o aspecto evaluado	Calificación de la condición debida a la deficiencia
Torres n.º 1 y n.º 2	Agrietamiento, delaminaciones, desprendimientos, acero expuesto	Deficiente (4)

En aproximadamente 15 % de la altura de la torre n.º 1 y 10 % de la altura de la torre n.º 2 se observaron grietas con ancho mayor que 1,0 mm espaciadas entre 0,30 m y 1,0 m. Lo anterior, se puede deber a una combinación de corrosión del acero de refuerzo y poco recubrimiento del concreto. El recubrimiento fue medido en sitio y es de aproximadamente 15 mm (ver fotografías n.º 2, n.º 3 y n.º 5).

Sumado a lo anterior, en aproximadamente 10 % de la altura de las torres n.º 1 y n.º 2 se observaron eflorescencias a lo largo de las grietas, lo que puede ser indicativo de presencia de agua debajo del recubrimiento del elemento.

Adicionalmente, en aproximadamente el 10 % de la superficie de las torres se detectaron delaminaciones de recubrimiento (ver fotografía n.º 2) y se observaron desprendimientos (ver fotografía n.º 3) menores a 25 mm de profundidad que han dejado, en aproximadamente el 10 % de la altura de las torres, el acero de refuerzo expuesto y corroído, pero sin pérdida de sección medible.

Finalmente, en aproximadamente un 10 % de la longitud de las vigas de la torre n.º 2 se observó agrietamiento por cortante y flexión con anchos mayores a 1,0 mm; se considera que las grietas se pueden deber a movimientos sísmicos por su ubicación (cerca de la unión viga – columna) (ver fotografías n.º 1 y n.º 4).

Las deficiencias descritas podrían afectar la durabilidad del puente ya que, de no atenderse oportunamente, podrían propiciar la propagación de corrosión en el acero de refuerzo longitudinal del concreto de las torres y, eventualmente, comprometer la integridad de la estructura.

Elemento	Recomendación	Referencia bibliográfica
Torres [50008]	<p>Evaluación estructural:</p> <p>Realizar un análisis de vulnerabilidad estructural y sísmica del puente en su estado actual y determinar si es necesario aplicar reforzamiento a los elementos de las torres.</p>	<p>Manual de Especificaciones Generales para la Conservación de Caminos, Carreteras y Puentes MCV – 2015 (MOPT, 2015) – Sección 606 relacionada con reparación de concreto con corrosión en acero de refuerzo de puentes.</p>
	<p>Programa de mejoramiento:</p> <p>De acuerdo con las medidas de atención que sean definidas a partir de la inspección detallada recomendada en la Tabla 8.1 de este informe, reparar los desprendimientos de concreto, las delaminaciones del recubrimiento y el agrietamiento de las torres puente.</p>	<p>AASHTO LRFD Bridge Design Specifications 2020 (AASHTO, 2020) – Sección 5, relacionada con estructuras de concreto.</p>
