Informe: EIC-Lanamme-INF-0958-2022

### INFORME DE INSPECCIÓN RUTINARIA

### PUENTE SOBRE RUTA NACIONAL N.º 721 (CALLE CEBADILLA) RUTA NACIONAL N.º 27

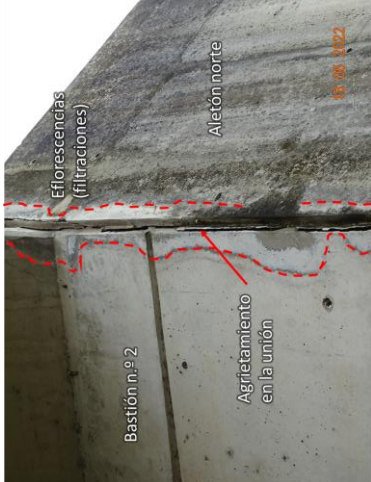
- En aproximadamente el 100 % de los aletones del bastión n.º 1 y de los aletones del bastión n.º 2 se observó agrietamiento con un ancho aproximadamente mayor que 1 mm en la unión de los aletones con el cuerpo del bastión, pero sin que el relleno haya sido afectado (ver fotografía n.º 11).

<p>Agrietamiento en 2 direcciones (0,3 mm)</p> <p>Bastión n.º 1</p>

<p>Bastión n.º 2</p> <p>Agrietamiento en la unión</p>		  <p>Agrietamiento en 2 direcciones (0,3 mm)</p> <p>Bastión n.º 1</p>		<p>NOTA</p>		<p>NOTA</p>		<p>NOTA</p>
