Informe: EIC-Lanamme-INF-1213-2022

INFORME DE INSPECCIÓN RUTINARIA

PUENTE SOBRE RUTA NACIONAL N.º 720 (INTERSECCIÓN BALSA) RUTA NACIONAL N.º 27

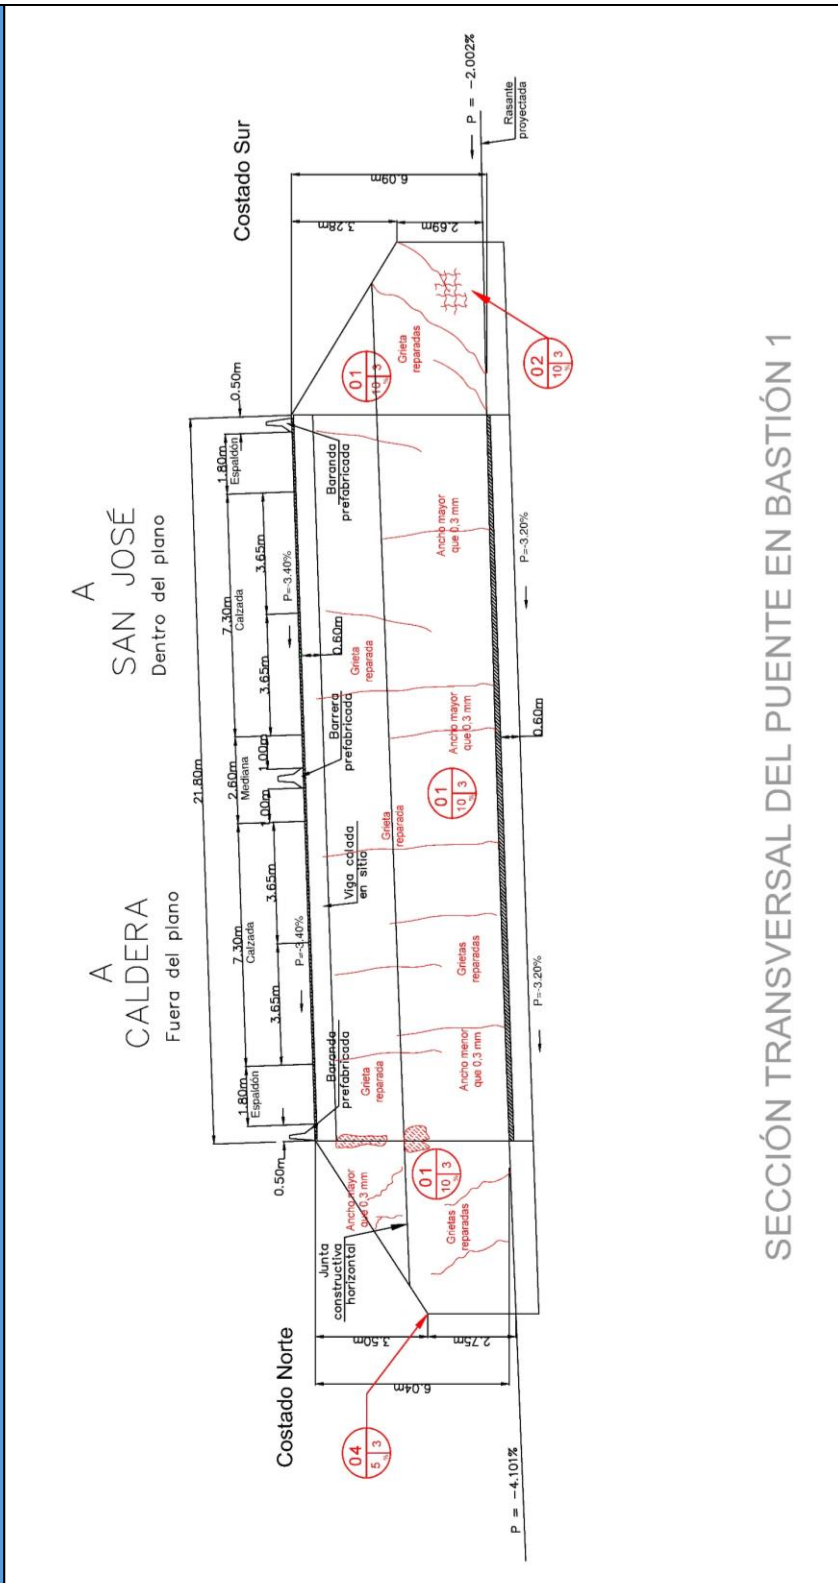
SECCIÓN TRANSVERSAL DEL PUENTE EN BASTIÓN 1

- En aproximadamente el 1 % del cuerpo del bastión n.º 2 se observó una grieta con ancho aproximadamente mayor que 1,0 mm (ver fotografía n.º 8).
- En aproximadamente el 10 % del cuerpo del bastión n.º 1 y el 10 % del cuerpo del bastión n.º 2 se observaron grietas verticales con ancho entre 0,3 mm y 1,0 mm sin sellar, espaciadas a más de 1,0 m (ver fotografías n.º 6 y n.º 8). También se observaron grietas verticales que fueron selladas (ver fotografías n.º 6 y n.º 8).
- En aproximadamente el 5 % del cuerpo del bastión n.º 2 se observó un desprendimiento de concreto aproximadamente menor que 25 mm de profundidad y 150 mm de diámetro (ver fotografía n.º 7).
- En aproximadamente el 1 % del cuerpo del bastión n.º 2 se observó acero de refuerzo expuesto y oxidado, pero sin pérdida de sección medible (ver fotografía n.º 8).
