Informe: EIC-Lanamme-INF-1401-2022

INFORME DE INSPECCIÓN RUTINARIA

PUENTE SOBRE CAMINO VECINAL TRINIDAD RUTA NACIONAL N.º 27

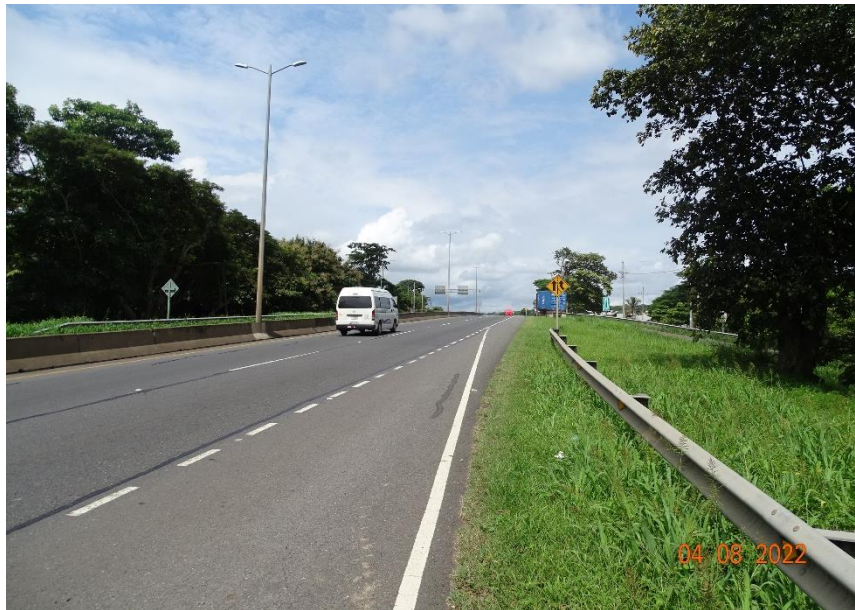
Figura 4.2. Vista a lo largo de la línea de centro del puente sentido Caldera-San José

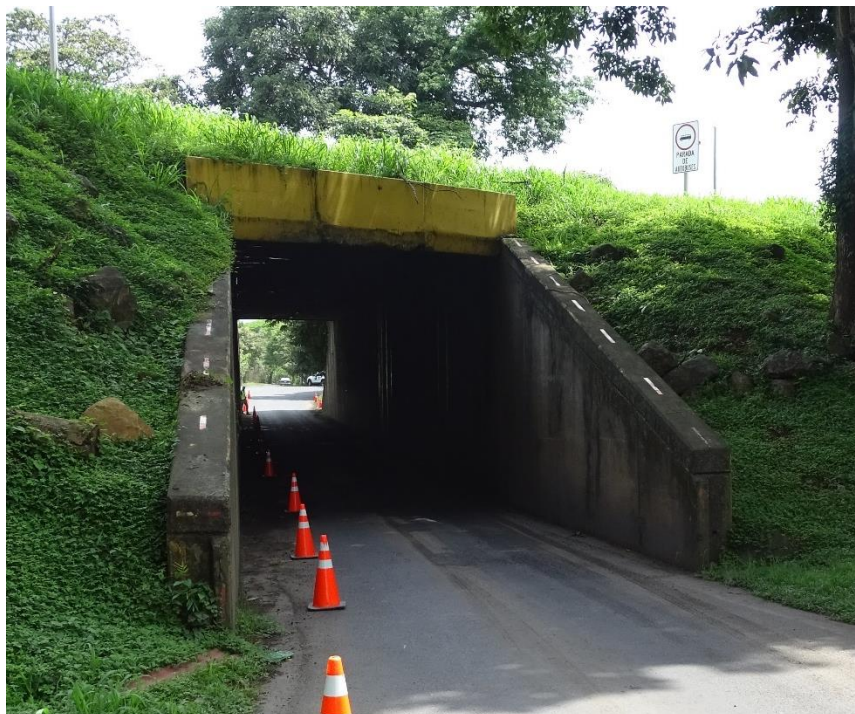
Figura 4.3. Vista lateral del costado noreste del puente (hacia Cascajal)
