Informe: EIC-Lanamme-INF-1197-2022

INFORME DE INSPECCIÓN RUTINARIA PUENTE SOBRE CAMINO VECINAL (40+100) RUTA NACIONAL N.º 27

San José, Costa Rica
07 de septiembre, 2022

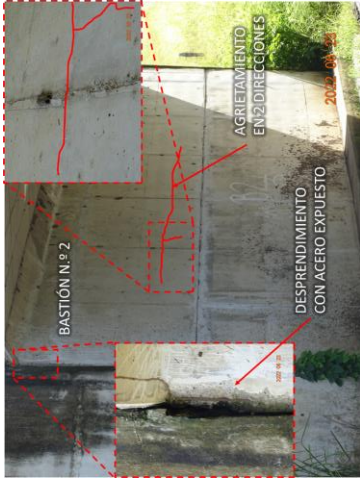
No. 10		UBICACIÓN		Subestructura (aletones)		No. 11		UBICACIÓN		Subestructura (aletones)		No. 12		UBICACIÓN		Subestructura (aletones)

- En aproximadamente el 15 % del cuerpo del bastión n.º 1 y el 10 % del cuerpo del bastión n.º 2 se observaron grietas con ancho entre 0,3 mm y 1,0 mm sin sellar separadas a más de 1 m entre sí y no se consideraron como grietas por cortante o flexión (ver fotografías n.º 9 y n.º 10).

<p>BASTION N.º 2</p> <p>AGRIETAMIENTO EN 2 DIRECCIONES</p> <p>DESPRENDIMIENTO CON ACERO EXPUESTO</p>

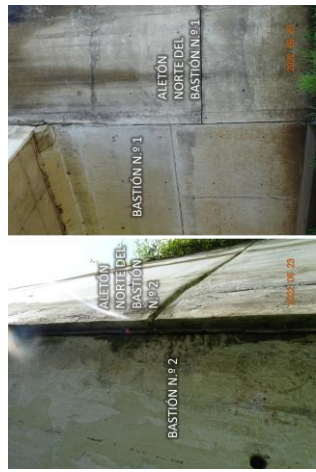
<p>BASTION N.º 2</p> <p>AELETON NORTE DEL BASTION N.º 2</p> <p>AELETON NORTE DEL BASTION N.º 1</p>

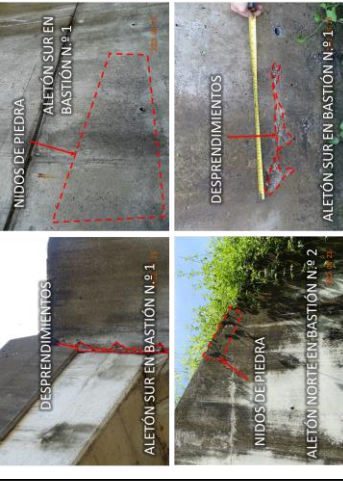
- En aproximadamente el 100 % del aletón del bastión n.º 1 y n.º 2 se observó agrietamiento en la unión de los aletones con el cuerpo del bastión sin rotación o movimiento del aletón y sin afectación al relleno, lo que se considera como leve, (ver fotografía n.º 11).
 - En aproximadamente el 5 % del aletón del bastión n.º 1 y el 1 % del aletón del bastión n.º 2 se observaron desprendimientos menores a 25 mm de profundidad o 150 mm de diámetro (ver fotografía n.º 12).
 - En aproximadamente el 10 % del aletón del bastión n.º 1 y el 30 % del aletón del bastión n.º 2 se observaron nidos de piedra con dimensiones menores que 50 mm y profundidad menor que 10 mm (ver fotografía n.º 12).
-

<p>DESPRENDIMIENTOS</p> <p>AELETON SUR EN BASTION N.º 1</p> <p>NIDOS DE PIEDRA</p> <p>AELETON SUR EN BASTION N.º 1</p> <p>DESPRENDIMIENTOS</p> <p>AELETON SUR EN BASTION N.º 2</p> <p>NIDOS DE PIEDRA</p> <p>AELETON NORTE EN BASTION N.º 1</p>		<p>NOTA</p> <p>Agrietamiento sin sellar en el bastión n.º 2.</p>		<p>NOTA</p> <p>Unión deficiente entre bastiones y aletones</p>		<p>NOTA</p> <p>Deficiencias en aletones de los bastiones</p>		<p>NOTA</p> <p>Deficiencias en aletones de los bastiones</p>											
DÍA		23		MES		6		AÑO		2022		DÍA		23		MES		6		AÑO		2022
