Informe: EIC-Lanamme-INF-1531-2022

INFORME DE INSPECCIÓN RUTINARIA

PUENTE SOBRE EL RÍO VIRILLA RUTA NACIONAL N.º 27

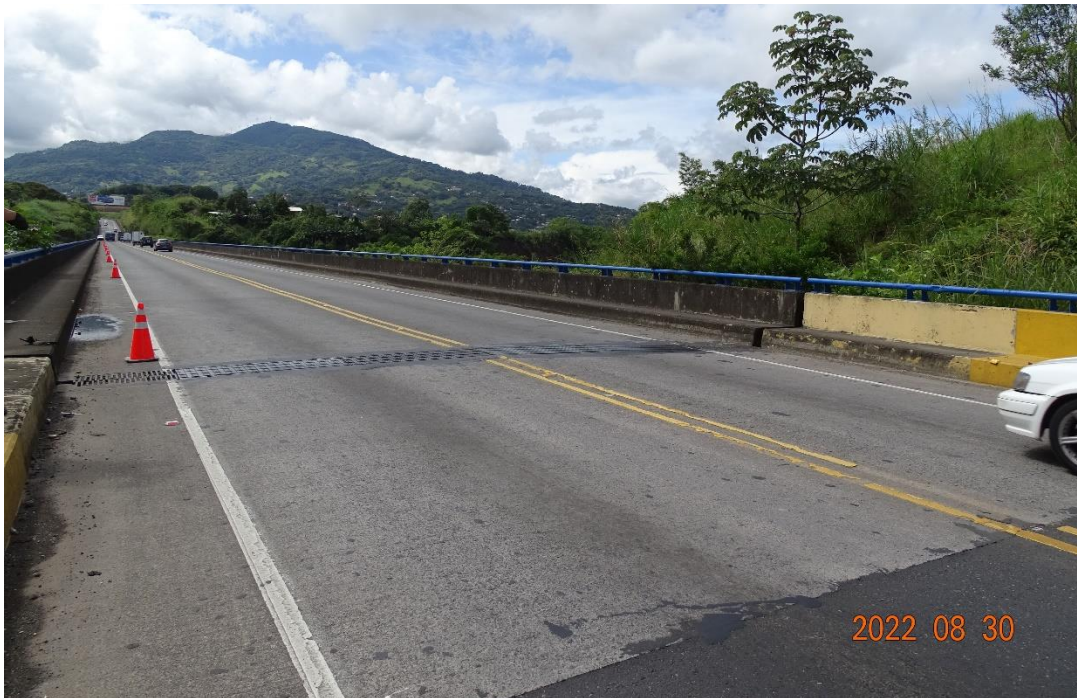
Figura 4.2. Vista a lo largo de la línea de centro del puente hacia San José

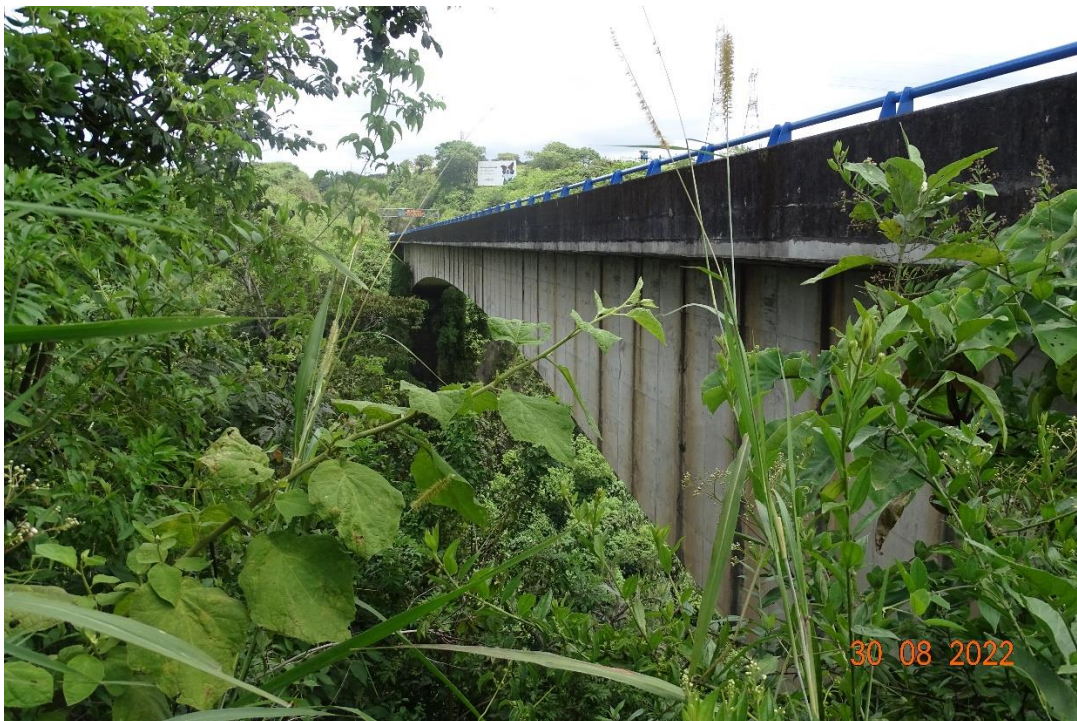
Figura 4.3. Vista lateral del costado aguas abajo del puente

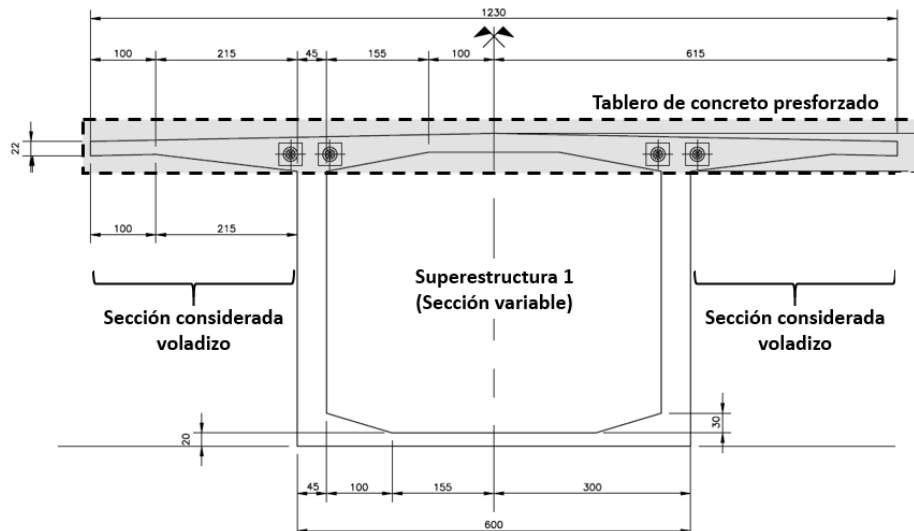
(c) Sección transversal de la superestructura tipo viga cajón (sección variable)

- En aproximadamente el 25 % del tablero de concreto presforzado se observó **agrietamiento en una dirección** con un ancho aproximado mayor a 1,0 mm y espaciamiento entre 0,3 m y 0,9 m (ver fotografía n.º 8). Estas grietas se encuentran orientadas en el sentido longitudinal del tablero, y algunas de ellas están localizadas sobre la zona proyectada por encima del voladizo de la viga cajón (ver Figura 4.4(c)), lo que podría ser un indicio de que son grietas por flexión.

- Se recomienda realizar una **evaluación estructural** del tablero con el fin de comprobar que el origen de las grietas sea por flexión.
- En aproximadamente el 25 % del tablero de concreto presforzado se observó **agrietamiento en dos direcciones** con un espaciamiento menor a 0,3 m (ver fotografía n.º 9). Estas grietas están localizadas principalmente en la parte del tablero que se encuentra en la zona de los bastiones (contrapesos) aunque algunas también se presentan en la zona central de la superestructura.
