Informe: EIC-Lanamme-INF-1482-2022

INFORME DE INSPECCIÓN RUTINARIA

PUENTE SOBRE CAMINO VECINAL (CALLE PAN DE AZÚCAR) RUTA NACIONAL N.º 27

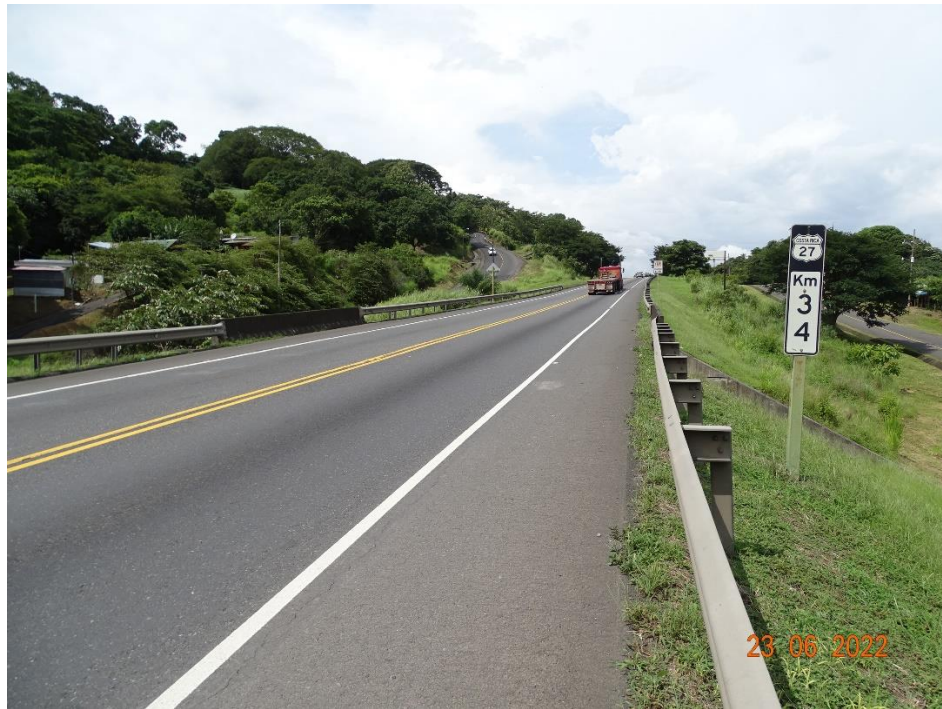
Figura 4.2. Vista a lo largo de la línea de centro del puente hacia San José

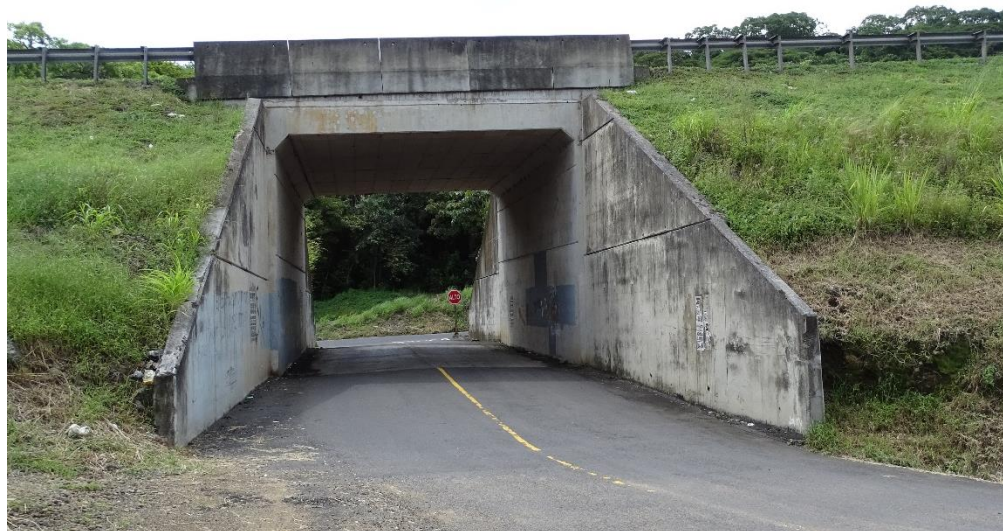
Figura 4.3. Vista lateral del puente en el costado sur
