Informe: EIC-Lanamme-INF-1757-2022

INFORME DE INSPECCIÓN ESPECIAL

PUENTE SOBRE EL RÍO REVENTADO RUTA NACIONAL N.º 219

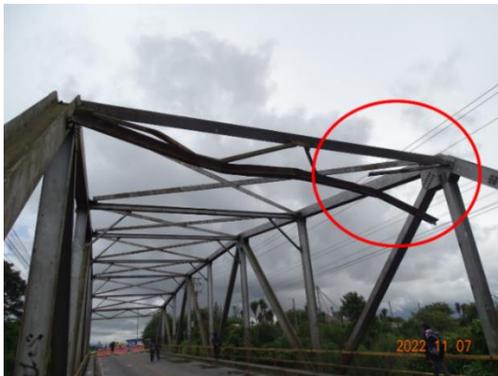
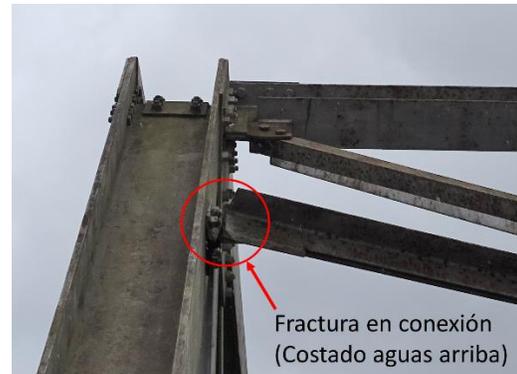
Elemento/s	Deficiencia o aspecto evaluado	Calificación de la condición debida a la deficiencia
Sistema de arriostramiento de portal	Deformación, impacto	Alarmante (5)

Los desprendimientos de piezas implican un peligro para los usuarios por la posibilidad de que estas piezas caigan sobre peatones o vehículos. Al momento de la emisión de este informe, los elementos del sistema de arriostramiento de portal ya han sido sustituidos y el paso por el puente ya se encuentra abierto al tránsito de vehículos livianos y autobuses (MOPT, 2022).

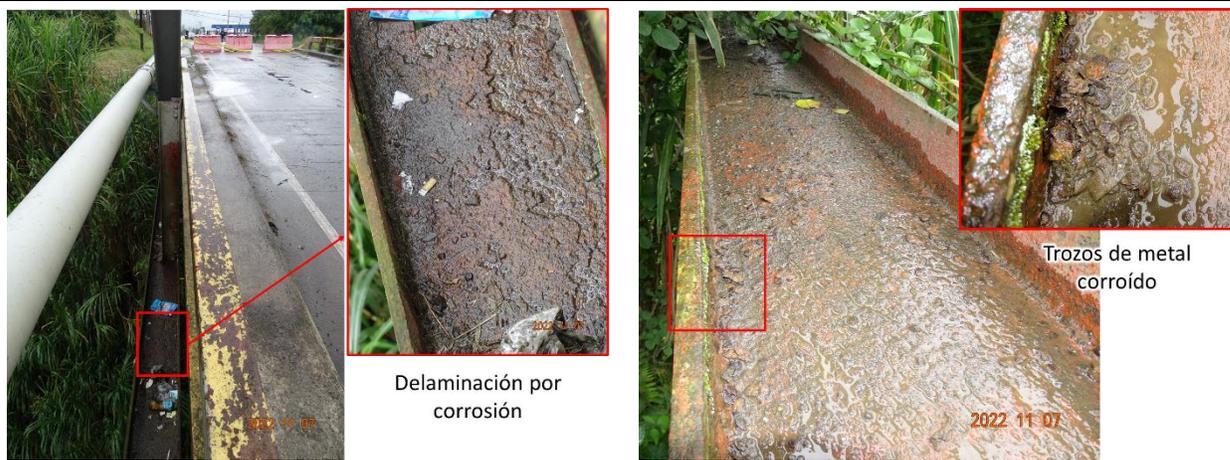
Elemento/s	Deficiencia o aspecto evaluado	Calificación de la condición debida a la deficiencia
Cerchas (cuerda inferior)	Corrosión	Alarmante (5)

Se observó corrosión con pérdida de sección y delaminación por corrosión en aproximadamente el 90 % de las cuerdas inferiores de la cercha. La pérdida de sección es aparentemente menor al 10 % del espesor del elemento.

La pérdida de sección por corrosión es producida por la acumulación de agua, sedimentos y basura en la cuerda inferior del puente, debido a una ausencia de *mantenimiento cíclico* y a deficiencias en los drenajes en las cuerdas. Además, la pérdida de sección en la cuerda inferior puede provocar una reducción en la capacidad de carga del puente.

Elemento	Recomendación	Referencias bibliográficas
Cerchas	<p>Programa de conservación:</p> <p>Limpiar y proteger los elementos estructurales de la corrosión. Estas labores no implican una mejora en la capacidad de carga del puente.</p> <p>Valorar si es posible realizar estas acciones con la intervención del sistema de arriostramiento que está siendo realizada al momento de emisión de este informe (CONAVI, 2022; MOPT, 2022).</p> <p>Esta recomendación, coincide con las que brinda la Dirección de diseño de vías y puentes del CONAVI a corto plazo y la Dirección de Puentes del MOPT a corto y mediano plazo.</p>	<p>Manual de Especificaciones Generales para la Conservación de Caminos, Carreteras y Puentes MCV-2015 (MOPT, 2015) – Apartados relacionados con Limpieza de superficies de acero de puentes con agua a presión y preparación y protección de superficies de puentes.</p>
Apoyos	<p>Programa de conservación:</p> <p>Limpiar los alrededores de los apoyos y protegerlos de la corrosión.</p> <p>Valorar si es posible realizar estas acciones con la intervención del sistema de arriostramiento que está siendo realizada al momento de emisión de este informe (CONAVI, 2022; MOPT, 2022).</p> <p>Esta recomendación, coincide con las que brinda la Dirección de diseño de vías y puentes del CONAVI a corto plazo y la Dirección de Puentes del MOPT a corto y mediano plazo.</p>	<p>Manual de Especificaciones Generales para la Conservación de Caminos, Carreteras y Puentes MCV-2015 (MOPT, 2015) – Apartados relacionados con mantenimiento de dispositivos de apoyo en puentes.</p>

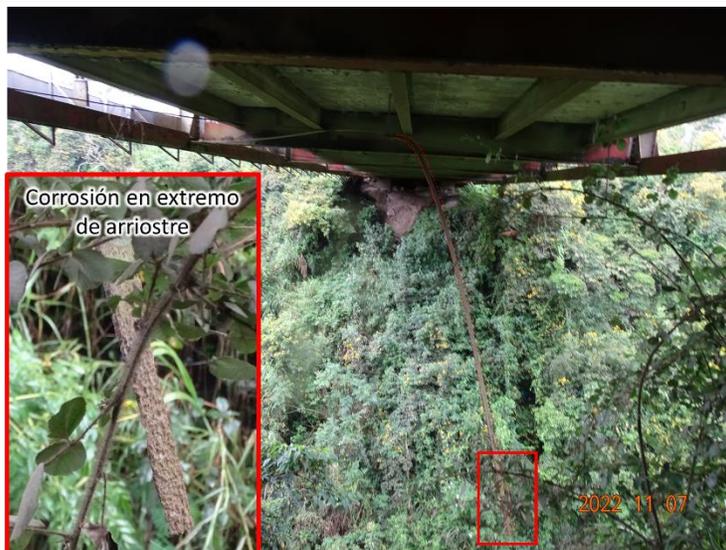
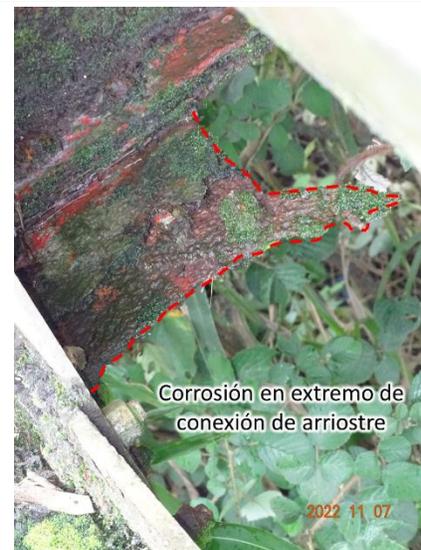
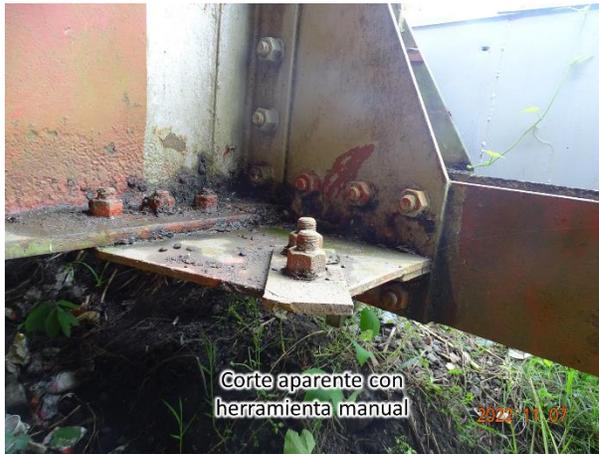
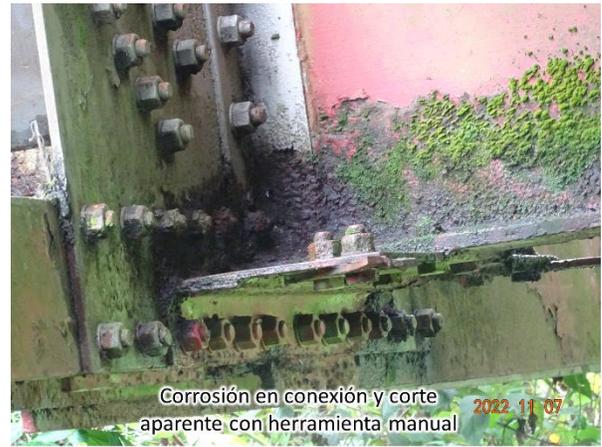
Elemento/s	Deficiencia o aspecto evaluado	Calificación de la condición debida a la deficiencia
Sistema de arriostamiento horizontal inferior	Conexiones, Corrosión	Alarmante (5)

Se observó la ausencia de elementos del sistema de arriostamiento horizontal ubicado en los extremos de la cercha. La pérdida de estos elementos se ha producido aparentemente por corrosión y por vandalismo, ya que en algunos puntos se observa corrosión severa en las conexiones y en otros se observan elementos cortados con algún tipo de herramienta.

La ausencia de los elementos del sistema de arriostamiento inferior puede reducir la estabilidad lateral de la cercha ante acciones como viento o sismo.

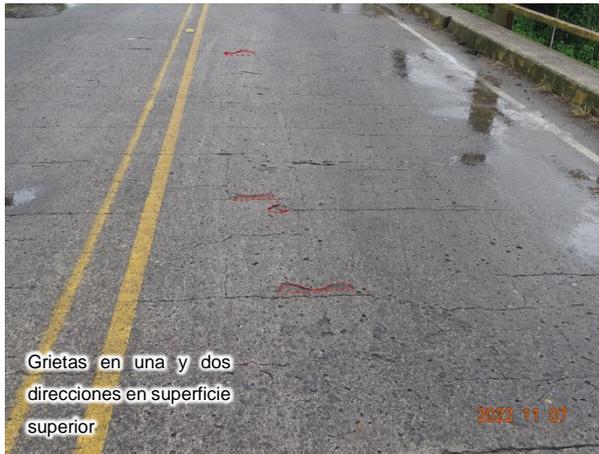
Se observaron grietas en una y dos direcciones con ancho aproximadamente mayor que 1,00 mm, espaciadas a menos de 0,30 m en aproximadamente el 15 % de la superficie superior del tablero de concreto del puente y espaciadas entre 0,30 m y 0,90 m en aproximadamente el 60 % de la superficie superior del tablero.

Grietas en una y dos direcciones en superficie superior

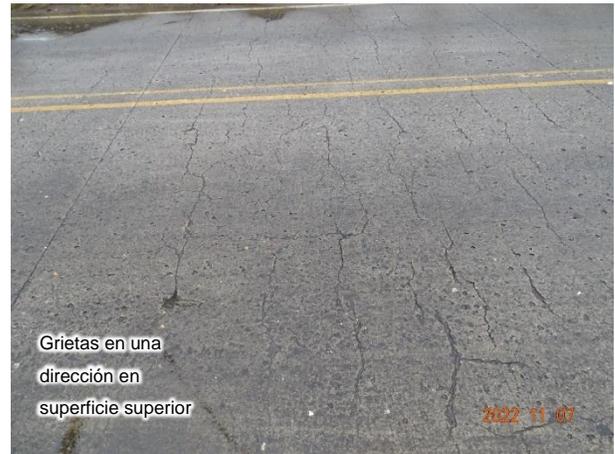
Grietas en una dirección en superficie superior

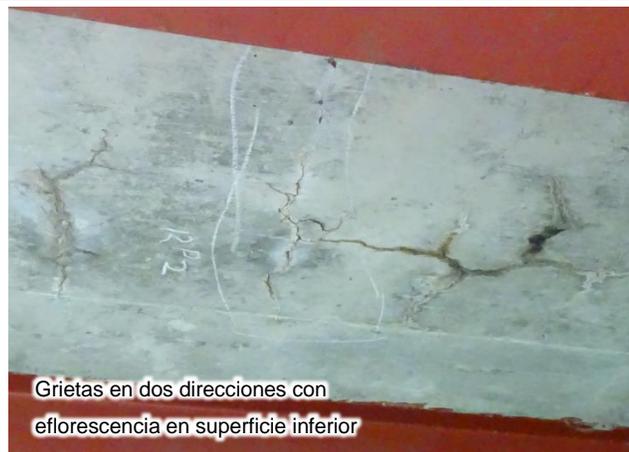
Algunas de estas grietas sobrepasan todo el espesor del elemento, ya que se observaron eflorescencias en aproximadamente el 10 % de la superficie inferior del tablero donde se presentan grietas en dos direcciones con ancho aproximadamente entre 0,30 mm y 1,00 mm, con espaciamiento de menos de 0,30 m.

Grietas en dos direcciones con eflorescencia en superficie inferior

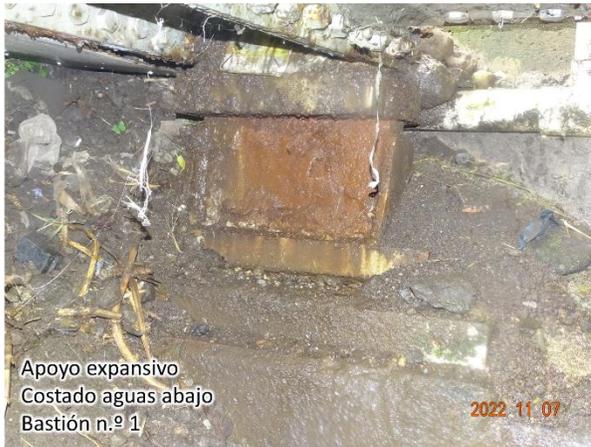
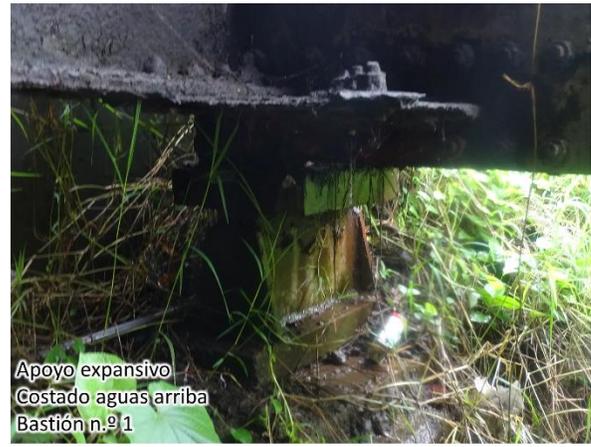
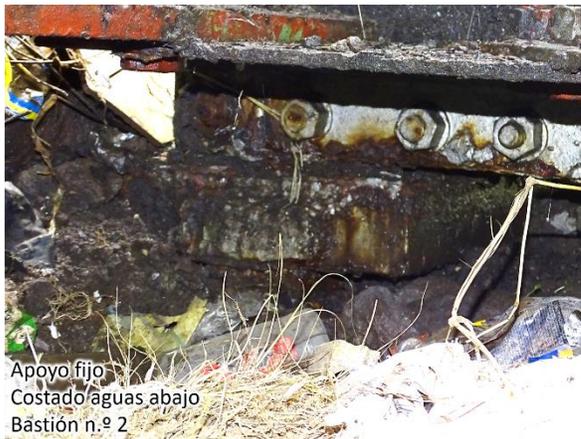
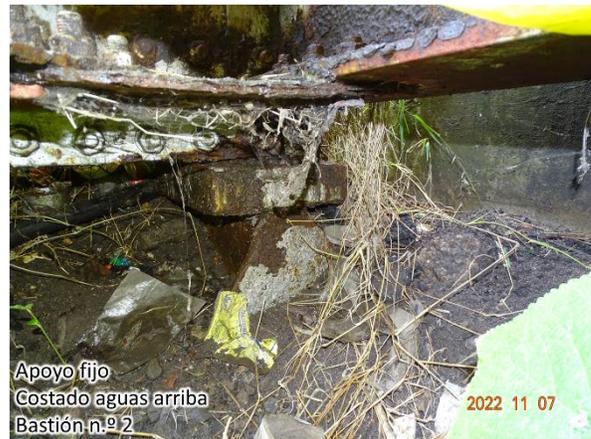
Elemento/s	Deficiencia o aspecto evaluado	Calificación de la condición debida a la deficiencia
Apoyos	Movimiento, Corrosión	Deficiente (4)

Además, los tres apoyos que se pudieron inspeccionar, mostraban corrosión con pérdida de sección, que no aparenta estar reduciendo la capacidad de los apoyos. Sin embargo, si la corrosión y pérdida de sección avanza, sí podría reducir la capacidad de carga y afectar el funcionamiento de los apoyos.
